# JIKEN CENTER News

# バリア衝突実験写真集 第3版

# 補修用ヘッドランプブラケットについて

## 作業事例紹介

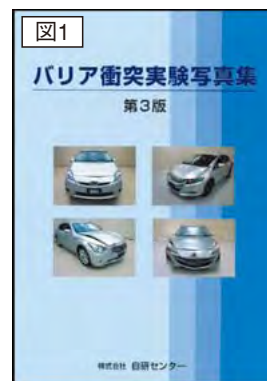
写真集では、衝突実験で損傷した車両の損傷状態の写真を見開き2ページずつにまとめ、それぞれの左上には図2のように「有効衝突速度」が示されています。

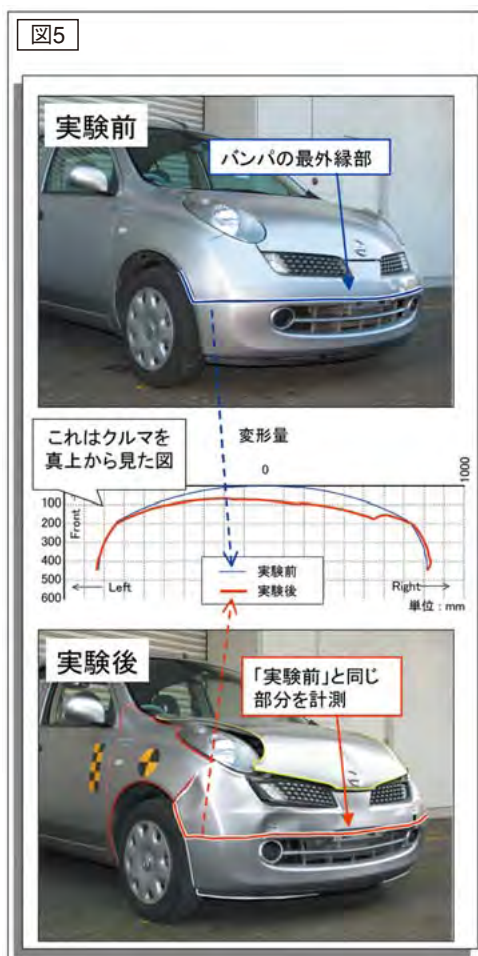
たとえば車両前部については、正常時(実験前)のフロントバンパ最外縁部の形状、および衝突後(実験後)の同部位の形状を図5のように示しています。車両側面については、ラインホースメント高さ、バンパ上端高さ、およびホイール上半分のそれぞれについて、正常時(実験前)および衝突後(実験後)の形状を図6のように示しています。

これらの変形量データは、事故解析において衝突速度を推定するための情報のひとつとして活用いただけるのではないかと考え、掲載させていただきました。(たとえば8ページに記載の文献No.1では、エネルギー吸収図を用いてこのデータを衝突速度の推定につなげるための議論を行っています。)

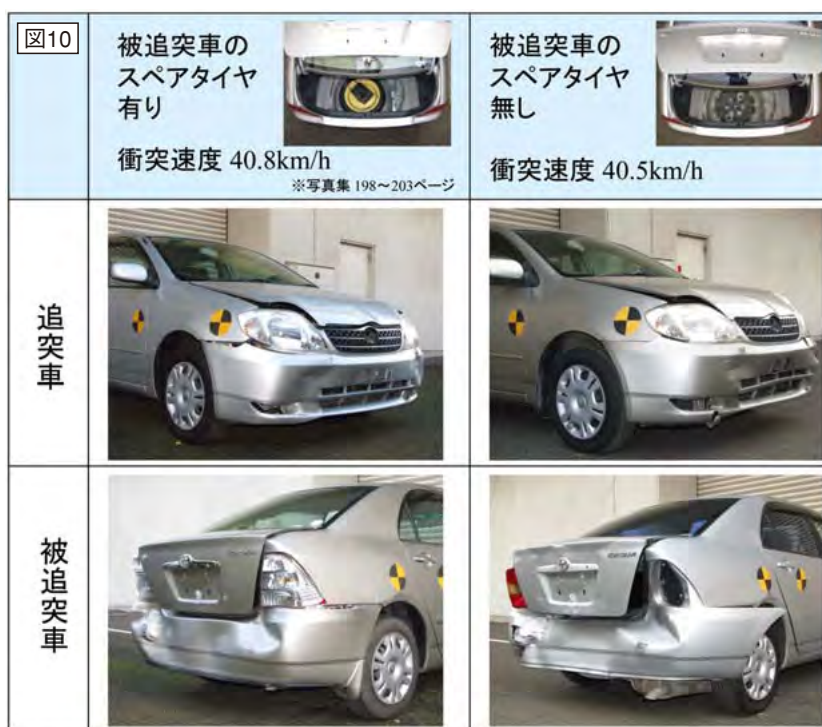
これら2回の衝突実験後の、それぞれの車両の損傷状態を図10に示します。

この図から、被追突車の損傷については、スペアタイヤを取り外した方が変形量が大きいように見えます。

また、スペアタイヤが装着されている場合の反発係数は0.1程度であったのに対し、スペアタイヤを取

り外した場合にはほぼゼロであるという結果が得られました。つまり、スペアタイヤがトランクルーム内に無い場合には、強度部材がないために一方的に変形し、ほとんど反発しなかったと考えられます。一方、スペアタイヤが装着されていると、衝突中にスペアタイヤのホイール&ゴム部によって強度が増すことで反発が増えたと考えられます。

衝突時間(衝突によって車両に加減速度が発生している時間の長さ)についても比較したところ、スペアタイヤが無い場合には、スペアタイヤが装着されている場合と比べて衝突時間が長くなるという結果が得られました。

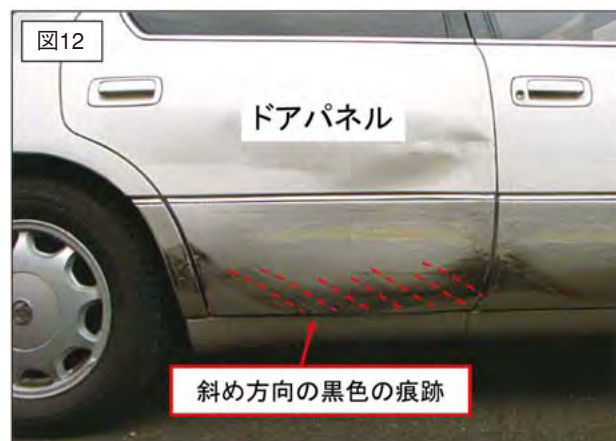
もうひとつの例を図12に示します(写真集234ページ)。この写真のドアパネル下部に認められる「斜め方向の黒色の痕跡」から、その衝突相手物が何であるか予想できるでしょうか。

実は、この痕跡は、相手車両のタイヤ痕なのです。

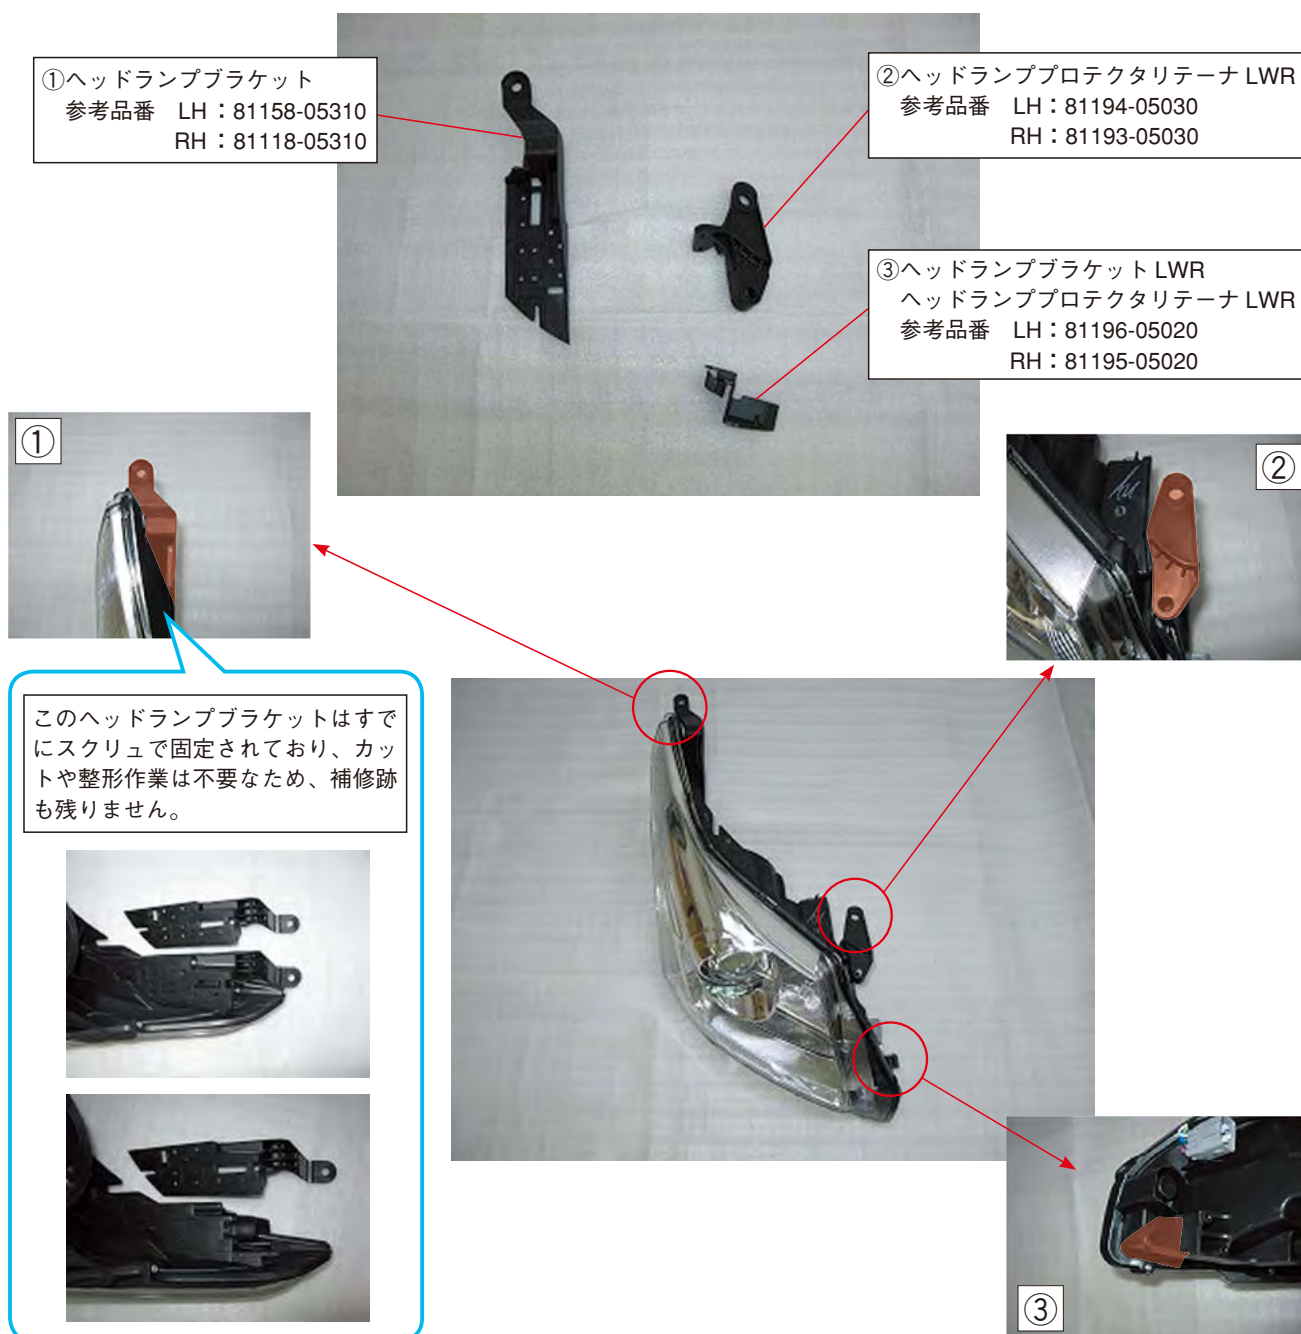
図の着色部分の損傷範囲内であれば、補修用ヘッドランプブラケットでの修復が可能です。  
事故車修復の参考にしてください。

【補給形態】と【補修用ヘッドランププロテクタリテーナによる補給可能なおよその損傷範囲】  
計3ヵ所に部品が設定されています。

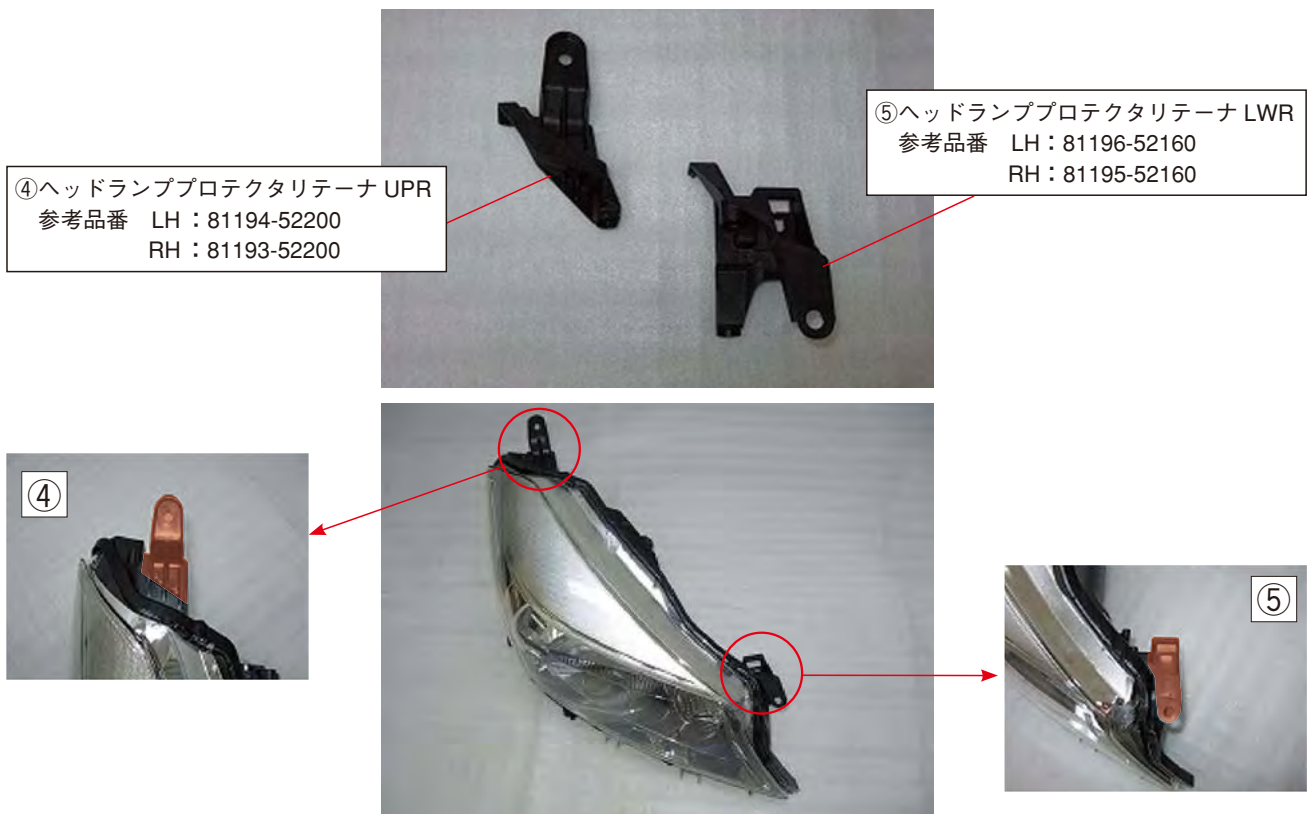
【補給形態】と【補修用ヘッドランププロテクタリテーナによる補給可能なおよその損傷範囲】

計2ヵ所に部品が設定されています。

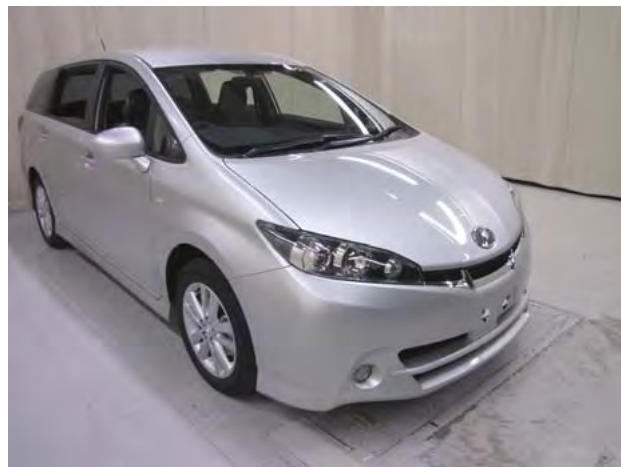
写真1

トヨタ ウィッシュ (ZGE20W)のフロントドア  
アウトサイドハンドル取外し作業について紹介しま  
す。(写真1)

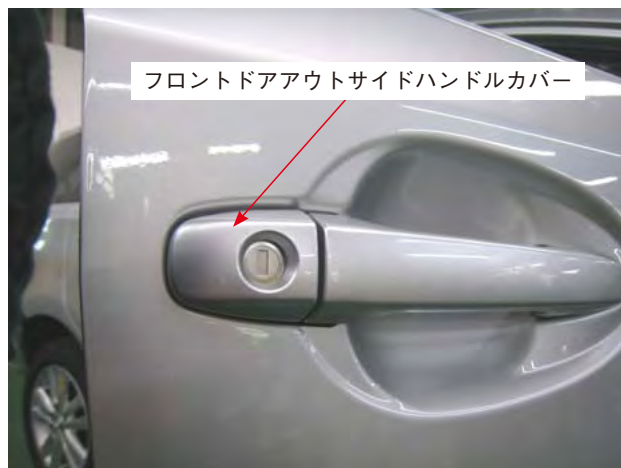
写真2

ホールプラグを外すと、トルクススクリュー (T30)  
が確認できるので緩めます。(写真2、3)  
(フロントドアアウトサイドハンドルカバーのみ取  
外す場合は、フロントドアトリムボードを取外す  
必要はありません)

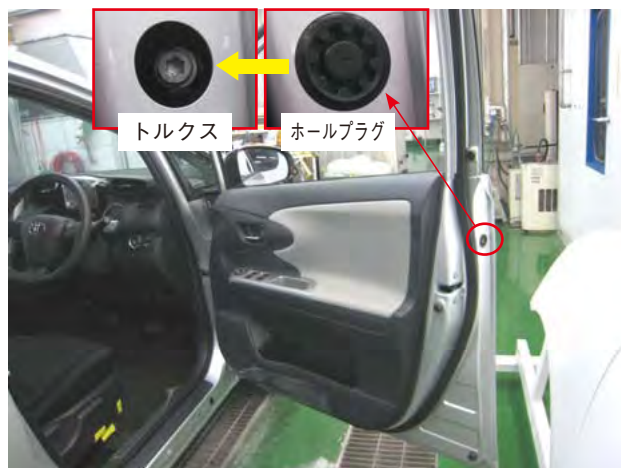
写真3

フロントドアを開け、ホールプラグ(写真3赤○  
部)を外します。

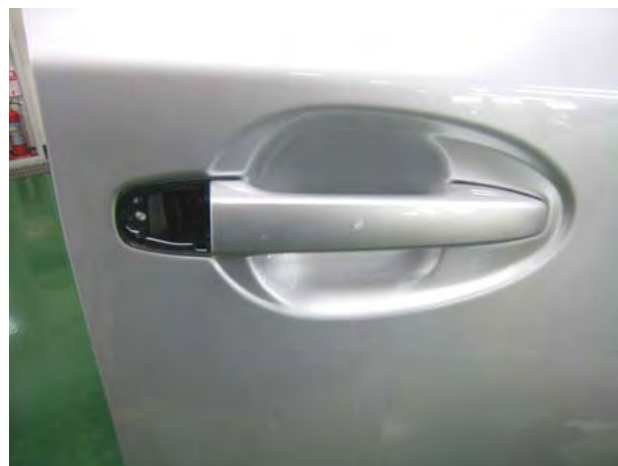
写真4

トルクスクリューを緩めるとフロントドアアウトサイドハンドルカバーを取外せます。(写真4)

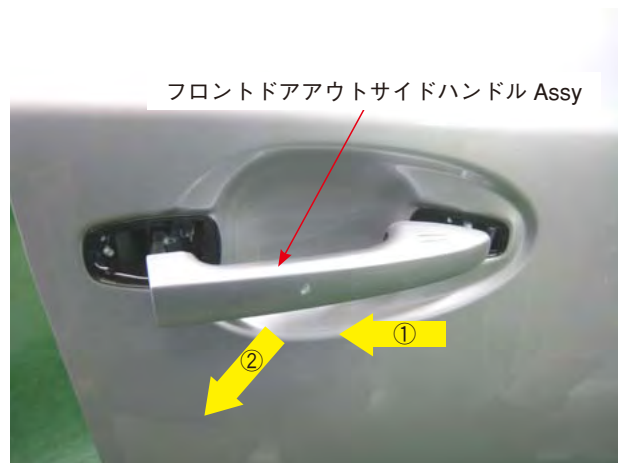
写真7

フロントドアアウトサイドハンドルAssyを車両後方(写真7黄色矢印)へ引き、取外します。

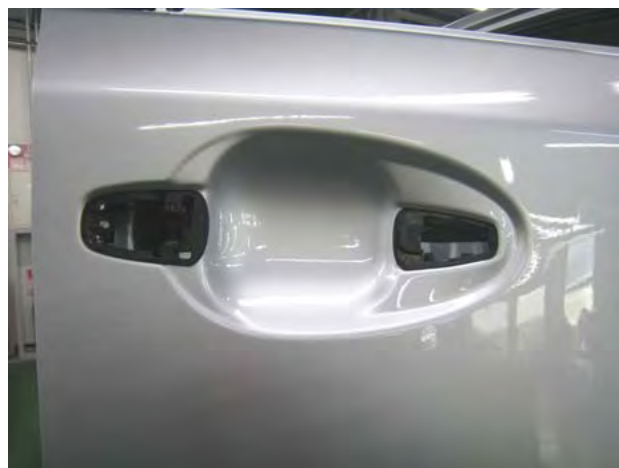
写真8

フロントドアアウトサイドハンドルAssy取外し  
状態。(写真8)

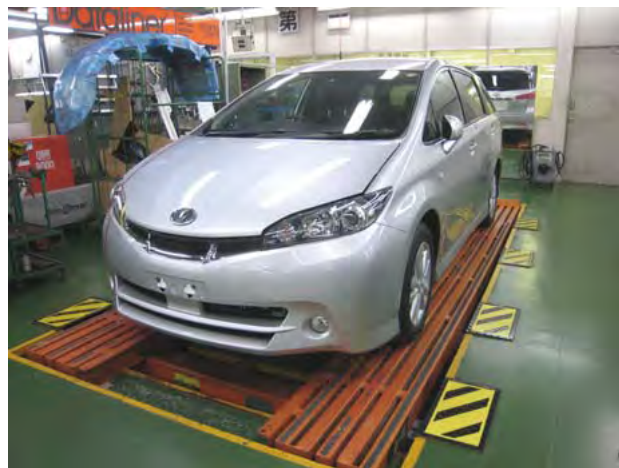
写真1

トヨタ ウィッシュ (ZGE20W) フロントフェンダ  
の取付構造に特徴および留意点が見られましたの  
で紹介します。(写真1)

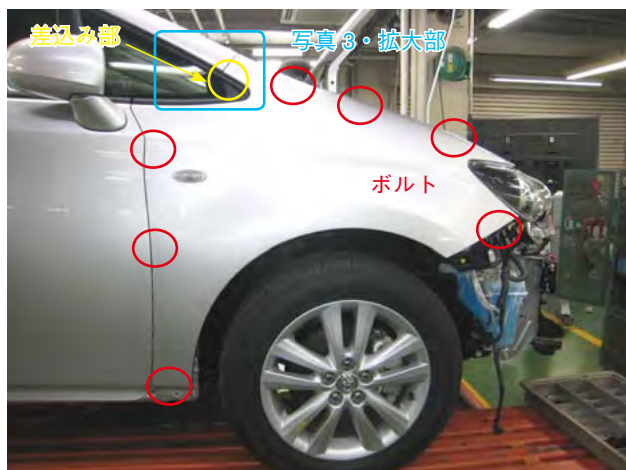
写真2

フロントフェンダは、ボルト7本と差込みで取付けられています。差込み部(フロントサイドフィックス  
ウインド周辺)は、ボデー側に取付いたクリップ(樹脂製)の溝にフロントフェンダの切欠き部が差込まれ  
て取付いています。このクリップ位置はフロントサイドフィックスウインドの裏側に隠れているため、外  
観からは確認できません。(写真2、3)

1. フロントフェンダ取付けボルト7本を外します。  
(写真2赤丸)
2. フロントフェンダ後端部を外側に開き(写真4  
赤字①)、フロントピラーにあるフロントフェンダ  
取付けブラケット(写真4破線○部)を回避させま  
す。
3. フロントフェンダを前方向(12時)にスライド(写  
真4赤字②)させ、差込み部のクリップから切欠き  
部を外します。

1. フロントフェンダ後端部を外側に開き(写真5  
赤字①)、フロントピラーにあるフロントフェンダ  
取付けブラケット(写真5破線○部)を回避させま  
す。
2. フロントフェンダを後方向(6時)にスライド(写  
真5赤字②)させ、差込み部のクリップに切欠き部  
を差込みます。
3. 取付けボルト7本でフロントフェンダを固定し  
ます。(写真2赤○)

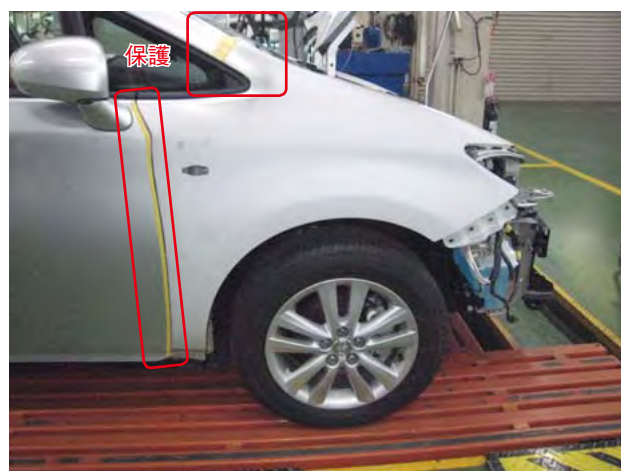
写真6

フロントフェンダ切欠き部の差込み作業は、フロントサイドフィックスウインドに差込みクリップが隠れているので、差込みクリップの位置をよく確認すると共に、周辺パネル(ボンネット、フロントピラー、フロントドア)に傷を付けないよう注意して作業を行います。(写真6)

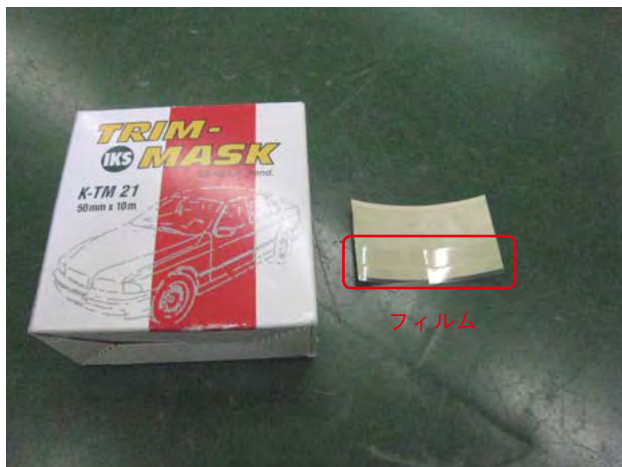
写真7

フロントフェンダ切欠き部の差込み作業はフロントピラーに傷がつきやすいので、フィルム状のシートがついたテープ(通称名:トリムテープ…塗装作業で使用する)などを使用すると傷つき防止効果があります。(写真7、8)

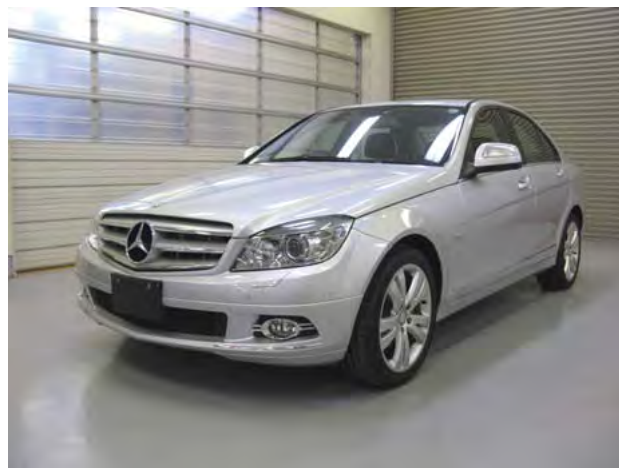
写真1

メルセデスベンツ C200の車体番号位置およびカープレート位置について紹介します。(写真1)

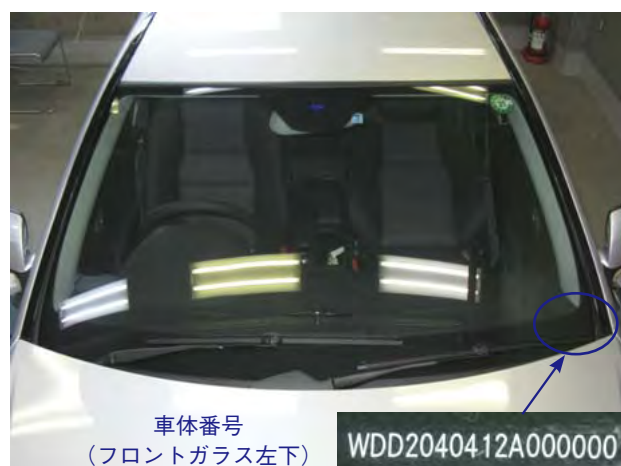
写真2

車体番号は、①フロントガラス左下 ②運転席側シート下 ③リヤリッドのライセンスプレートマウンティング中央の3箇所にあります。

①フロントガラス左下(写真2)

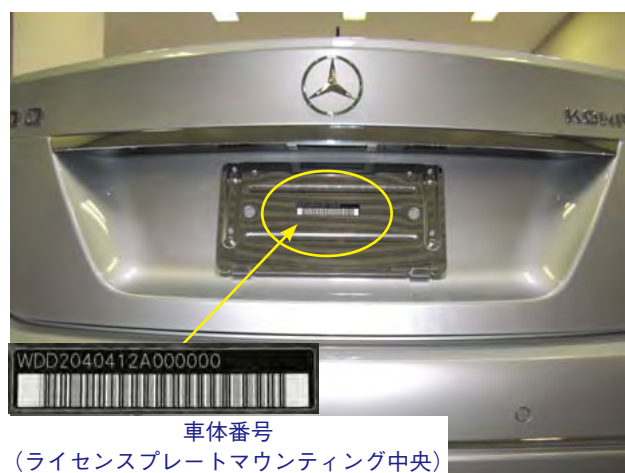
写真4

## ③リヤリッドのライセンスプレートマウンティング中央(写真4)

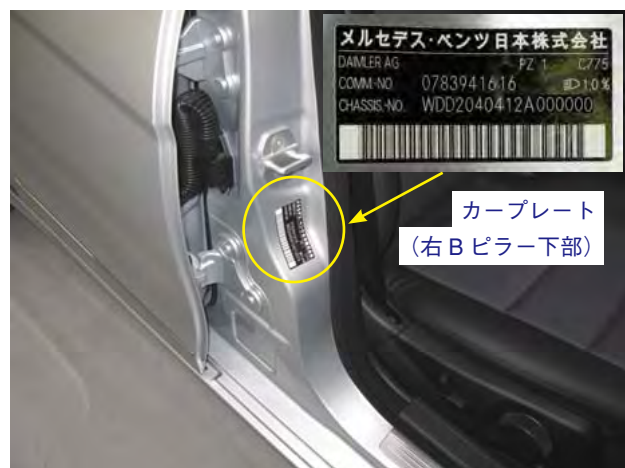
写真5

カープレートは、右Bピラー下部にあります。

カープレートには、車体番号、カラーナンバ、車両発注年などが記載されています。(写真5)

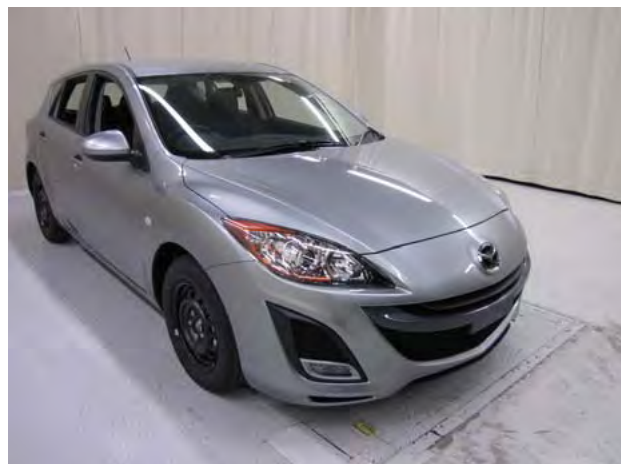
写真1

マツダ アクセラ(BL5FW)の左右プリテンショナベルトB（以下、運転席シートベルト、助手席シートベルト）取替時の取外し部品について紹介します。（写真1）

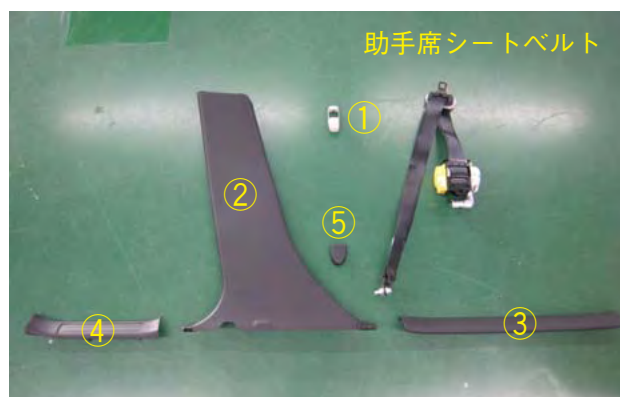
写真2

助手席シートベルトの取外しには以下の部品の取外しが必要です。（写真2）

- ①アンカカバー
- ②ロワBピラートリム
- ③フロントスカーフプレート
- ④リヤスカーフプレート
- ⑤アンカカバー

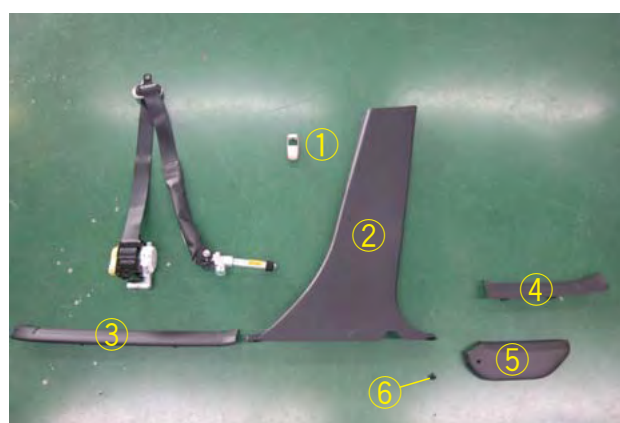
写真3

運転席シートベルトの取外しには以下の部品の取外しが必要です。（写真3）

- ①アンカカバー
- ②ロワBピラートリム
- ③フロントスカーフプレート
- ④リヤスカーフプレート
- ⑤ホールカバー
- ⑥ファスナ

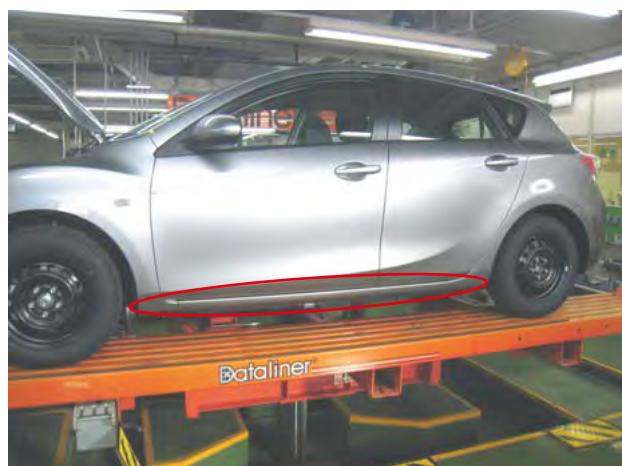
写真1

サイドシルパネル下部(写真1赤○部)にはホールカバーが取付けられています。(片側10箇所)

側面衝突時や縁石乗上げ時など、サイドシルパネルが変形し、ホールカバーが損傷する恐れがあります。

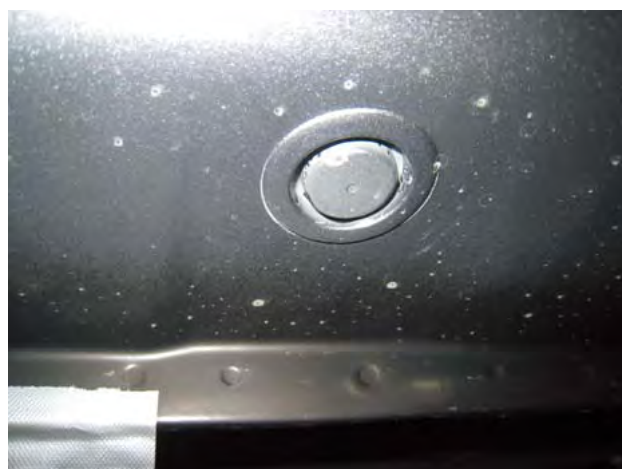
写真2

このホールカバーは新車時には塗装されているため、取替えた場合には塗装する必要があります。(写真2)
