# JIKEN CENTER News

## 極低速衝突実験(その2)

極めて低い速度で衝突した際の「車体の損傷状態と有効衝突速度の関係」、および「衝突中の車両の挙動」を調査することを目的とし、過去に発表した衝突実験よりも更に低い速度での平面バリア衝突実験8件、および車対車フルラップ追突実験1件を実施しました。また、車対車フルラップ追突実験においては、車両に生じた加速度も計測しました。

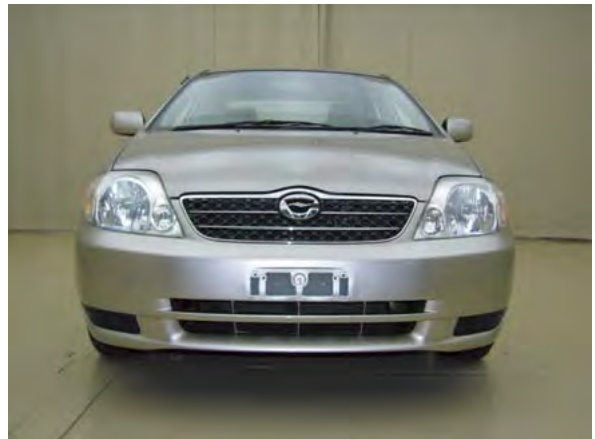
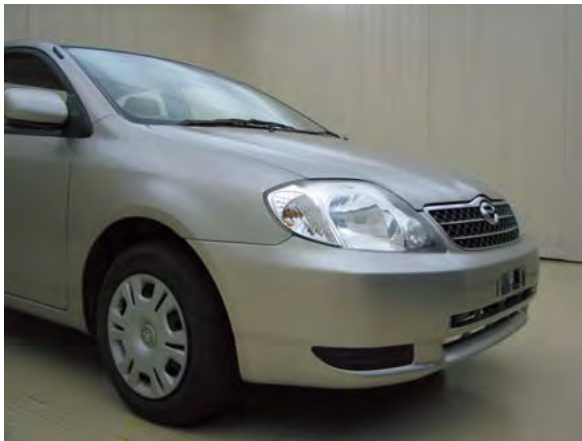
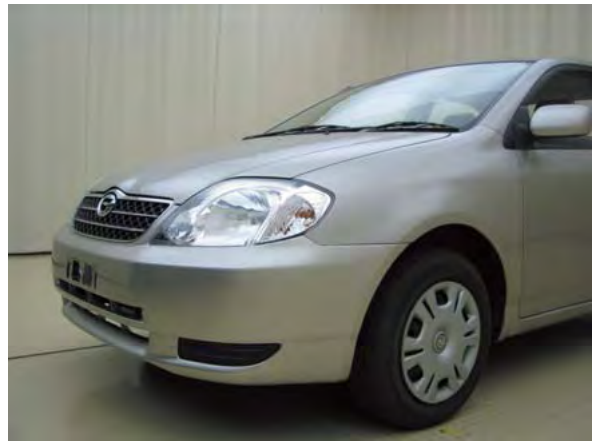
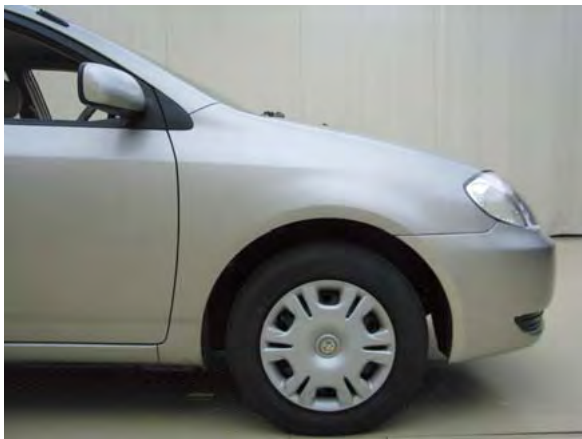
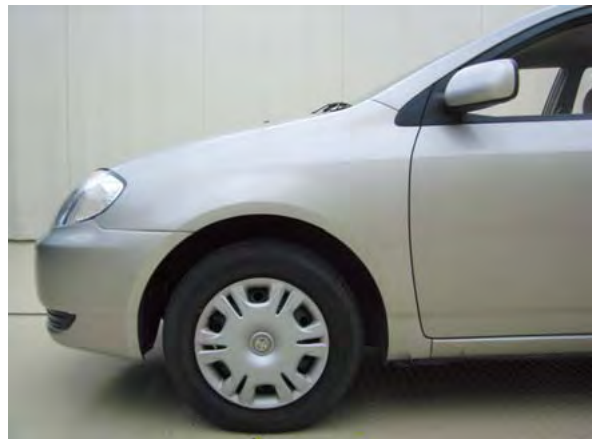
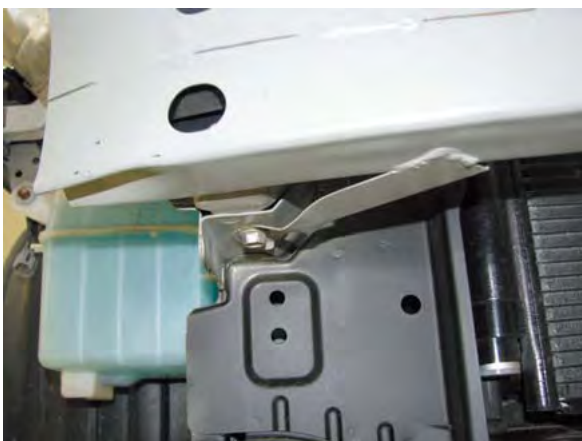
## (6)有効衝突速度 3.2km/h

## 平面バリア(フロント)

車名：カローラ  
型式：NZE121  
年式：H13/06  
車両重量：1,040kg  
衝突速度：3.2km/h  
イグニッション：OFF  
シフトギヤ：N  
制動なし  
バンパ構造：フロント③

- ・バンパカバーが全体的に変形
- ・バンパラインホースメント左右ステー部変形
- ・その他の部位の損傷なし

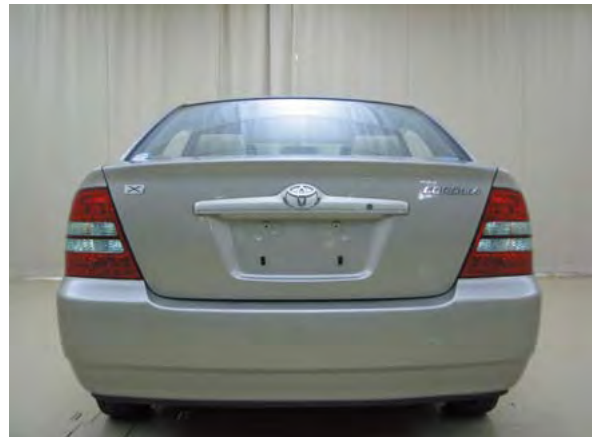
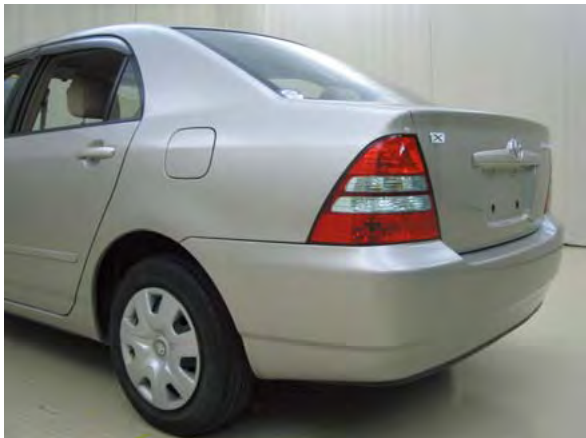
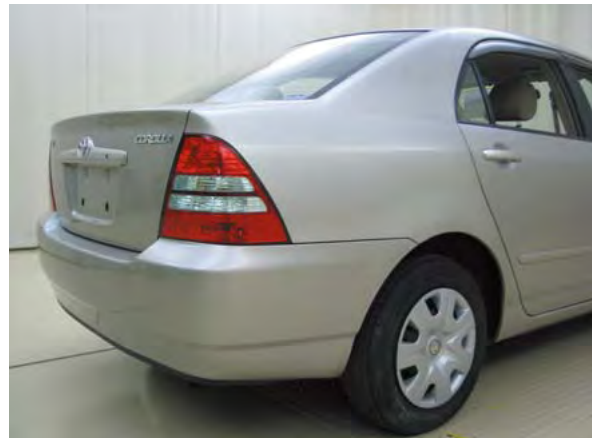
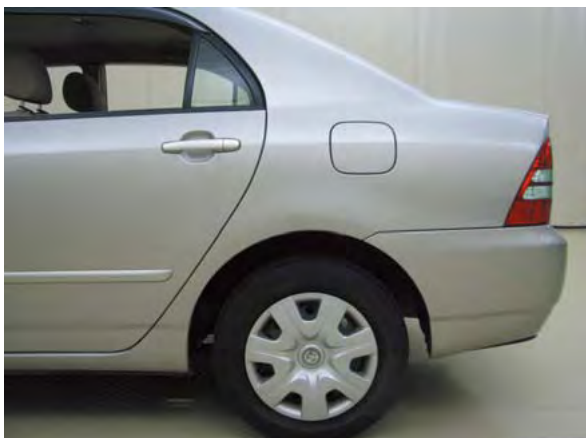
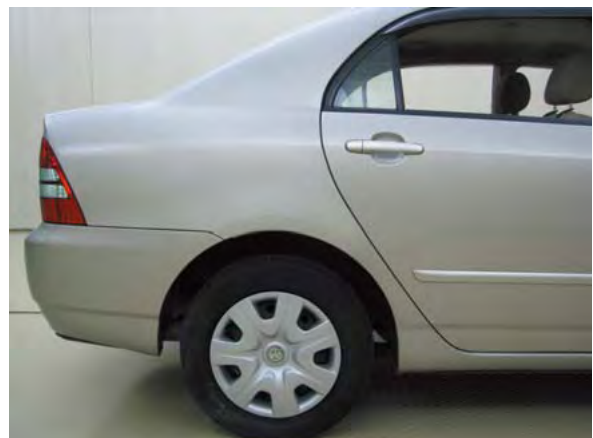
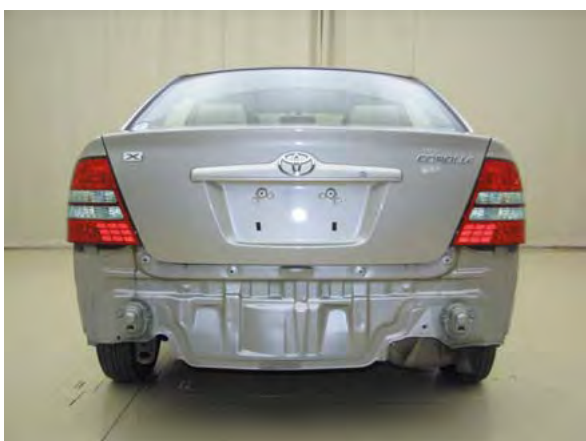
## (7)有効衝突速度 2.7km/h

## 平面バリア(リヤ)

車名：カローラ  
型式：NZE121  
年式：H14/12  
車両重量：1,043kg  
衝突速度：2.7km/h  
イグニッション：OFF  
シフトギヤ：N  
制動なし  
バンパ構造：リヤ③

- ・バンパカバーが全体的に変形
- ・ボデーロワバックパネルの一部に変形
- ・左右バンパアーム（クラッシュボックス）、およびその他の部位の損傷なし

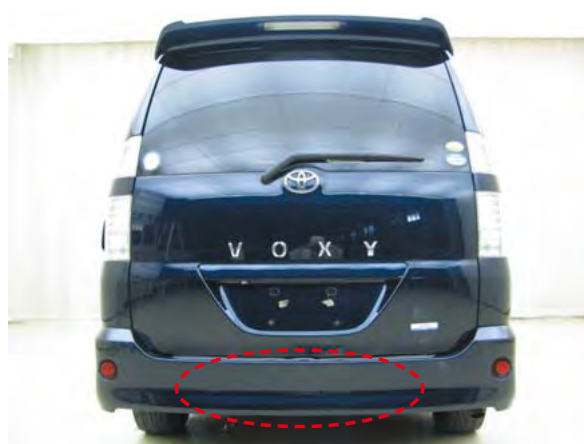
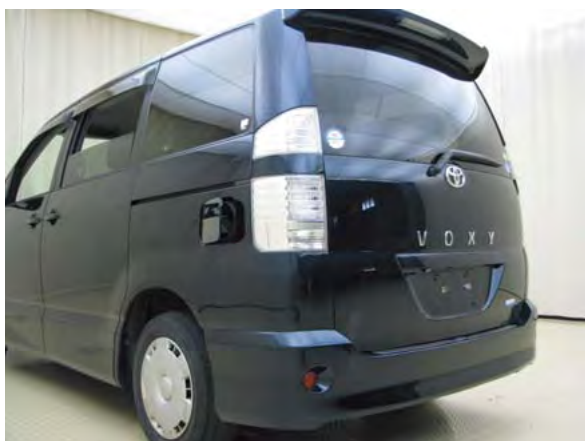
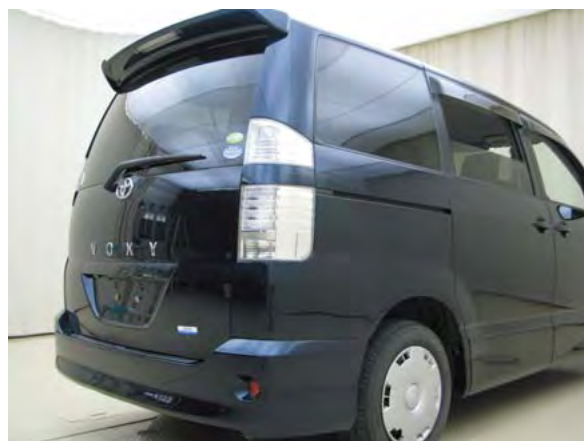
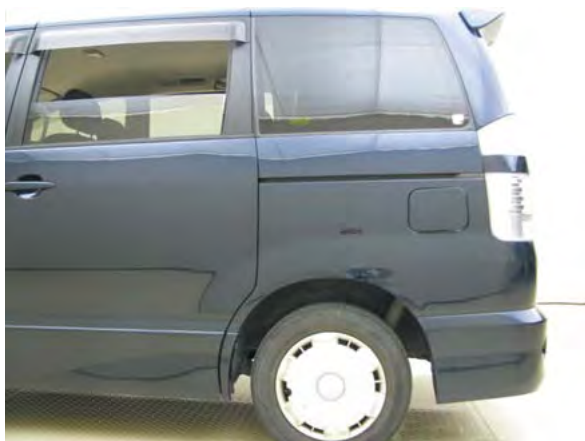
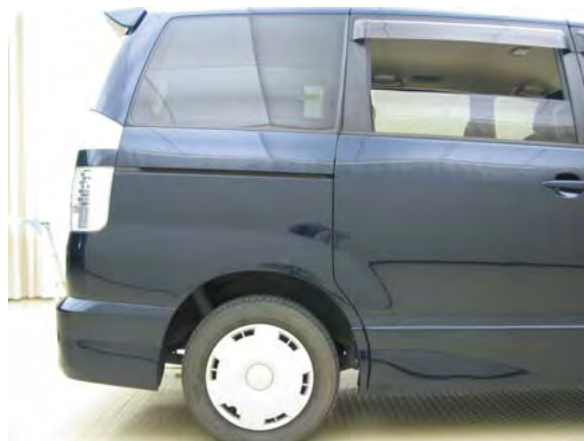
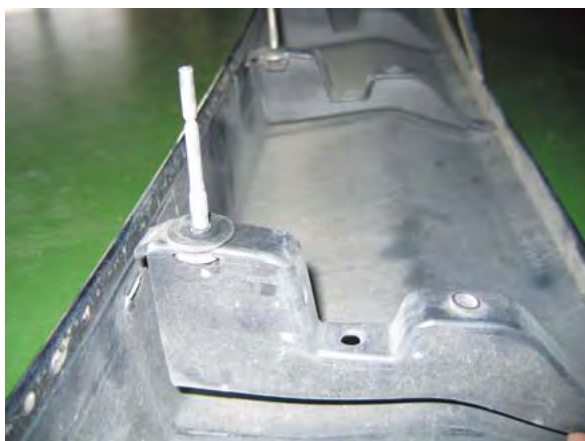
## (8) 有効衝突速度 2.9km/h

## 平面バリア(リヤ)

車名：ヴォクシー  
型式：AZR60  
年式：H16/12  
車両重量：1,510kg  
衝突速度：2.9km/h  
イグニッション：OFF  
シフトギヤ：N  
制動なし  
バンパ構造：リヤ①

- ・バンパカバー中央部&上面変形、裏面破損
- ・ボデーロワバックパネル中央部が変形
- ・その他の部位の損傷なし

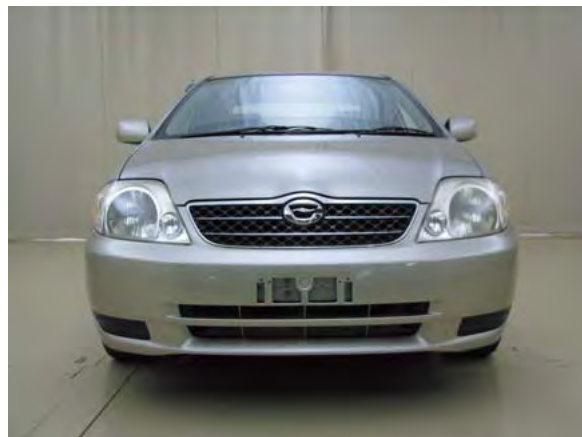
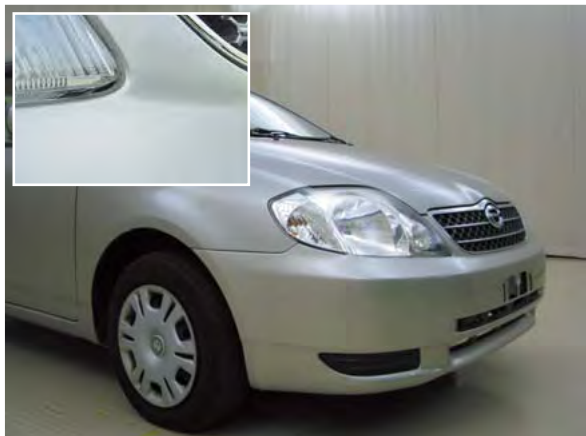
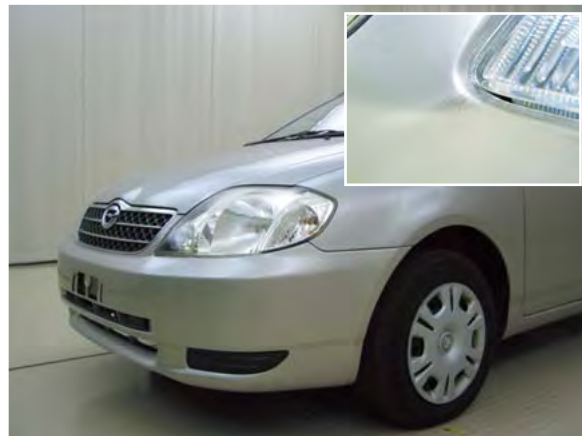
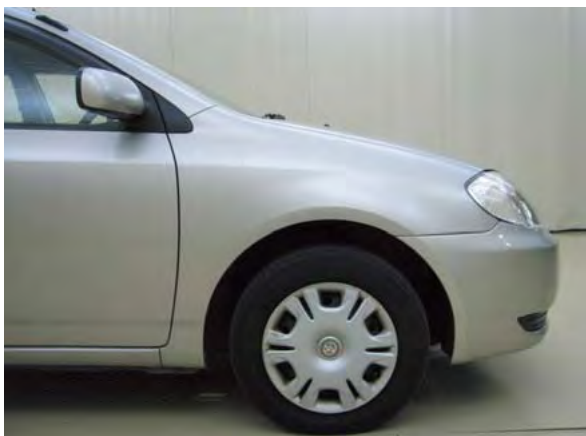
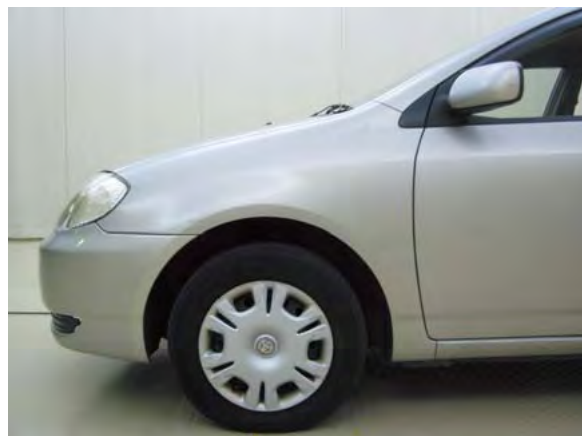
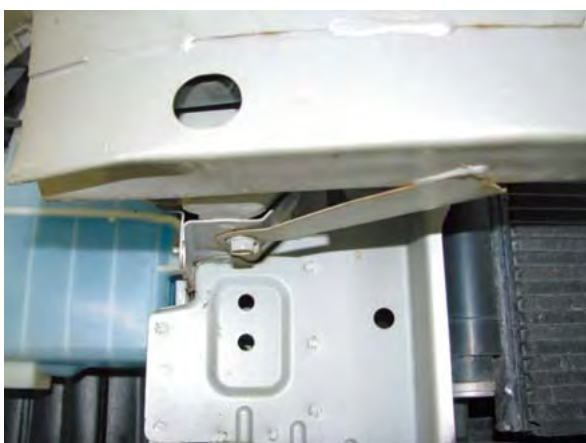
## (9)有効衝突速度 3.1km/h

## 車対車フルラップ追突(追突車)

車名：カローラ  
型式：NZE121  
年式：H13/03  
車両重量：1,025kg  
衝突速度：6.2km/h  
イグニッション：OFF  
シフトギヤ：N  
制動なし  
バンパ構造：フロント③

- ・バンパカバーが全体的に変形、一部に塗膜の割れ
- ・ラインホースメント左右ステー部変形
- ・その他の部位の損傷なし

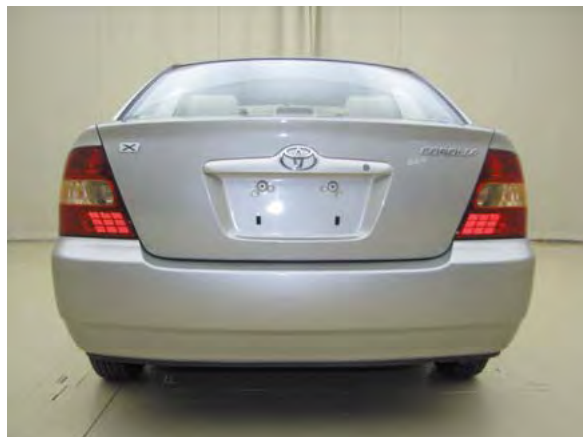
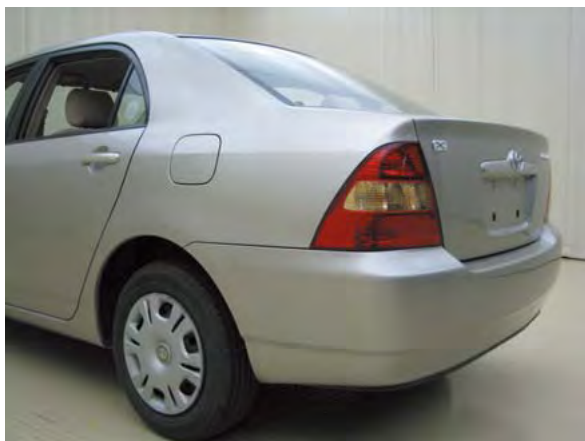
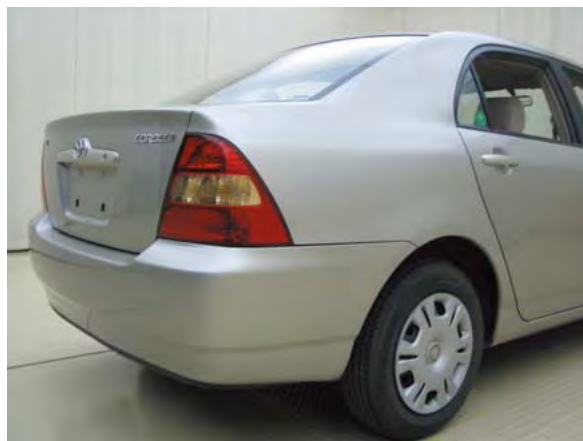
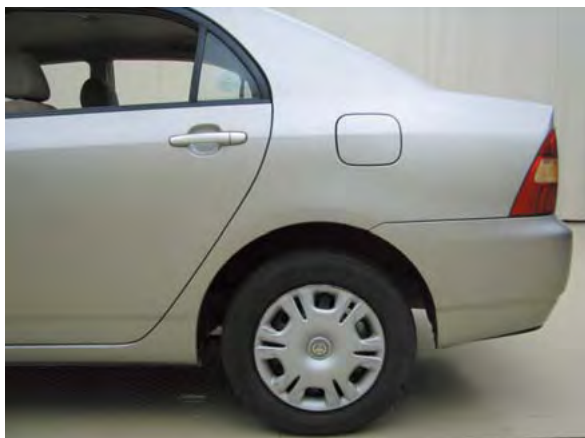
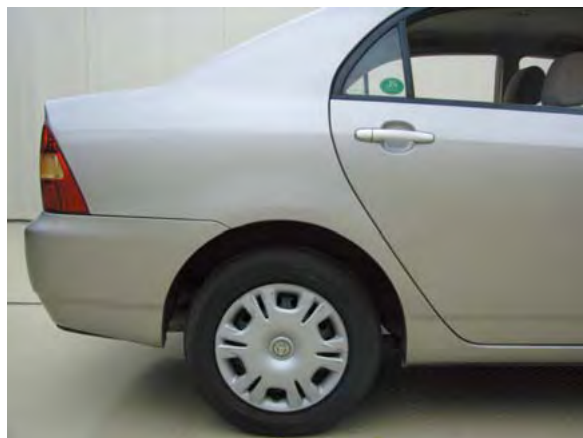
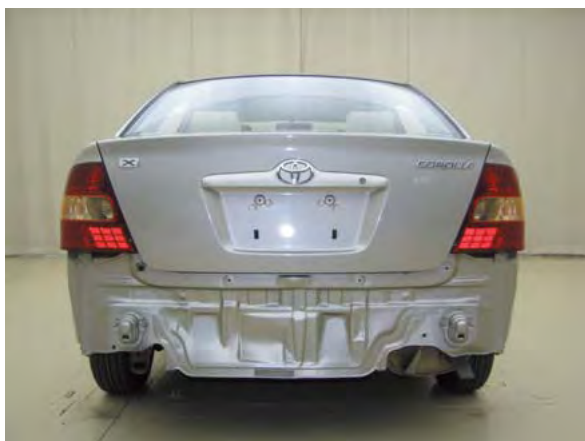
## (10)有効衝突速度 3.1km/h

## 車対車フルラップ追突(被追突車)

車名：カローラ  
型式：NZE121  
年式：H13/06  
車両重量：1,040kg  
衝突速度：6.2km/h  
イグニッション：OFF  
シフトギヤ：N  
制動なし  
バンパ構造：リヤ③

- ・バンパカバーが全体的に変形
- ・ボデーロワバックパネル中央部が変形
- ・左右バンパアーム（クラッシュボックス）、およびその他の部位の損傷なし

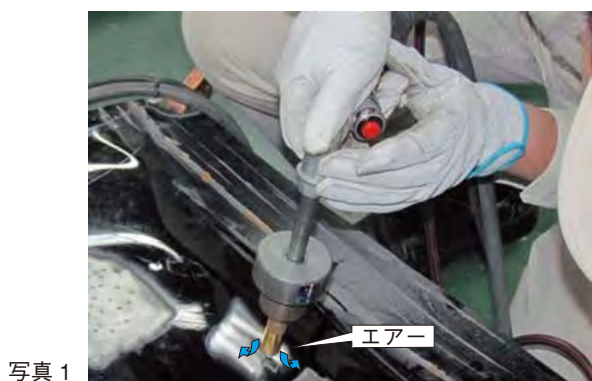
写真1

#### (2) 引出し作業例1 (スライディングハンマタイプ)

- ①スタッドガンの先端部を溶着後、エアーで溶着部を冷却させることにより、熱影響による鋼板の延びが抑えられます。(写真1)
- ②パネルが冷却されてから、スライディングハンマを上を移動させ凹みの引出しを行うことで、局部的な歪を抑制できます。(写真2)

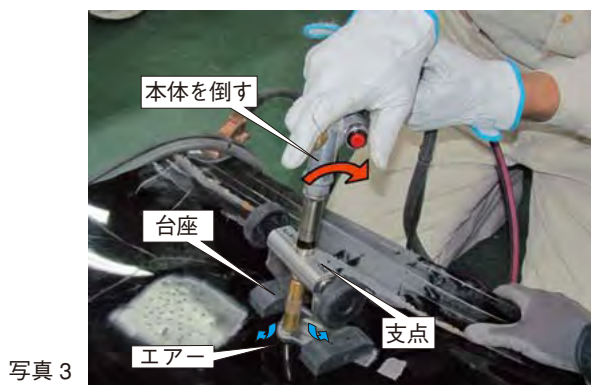
写真 3

## (3)引出し作業例2(台座タイプ)

- ①スタッドガンの先端部を溶着後、エアで溶着部を冷却させることにより、熱影響による鋼板の伸びが抑えられます。
- ②台座上部を支点にして本体を倒すことにより、てこの原理で凹みの引出しを行います。(写真3、4)

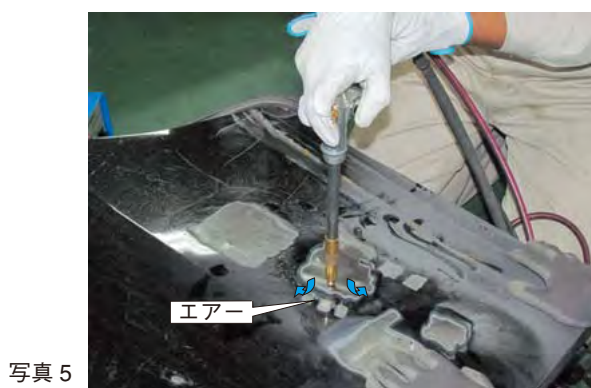
写真 5

## (4)鋼板の絞り作業例

- ①先端部に絞り作業用アタッチメントを取付け、スタッドガンの先端部を鋼板の伸びた部分に当て、エア冷却と通電を同時に行うことで絞り効果を高めます。(写真5)
- ②絞り作業は、周辺部から中心に向かって渦巻き状に進めます。(写真6)

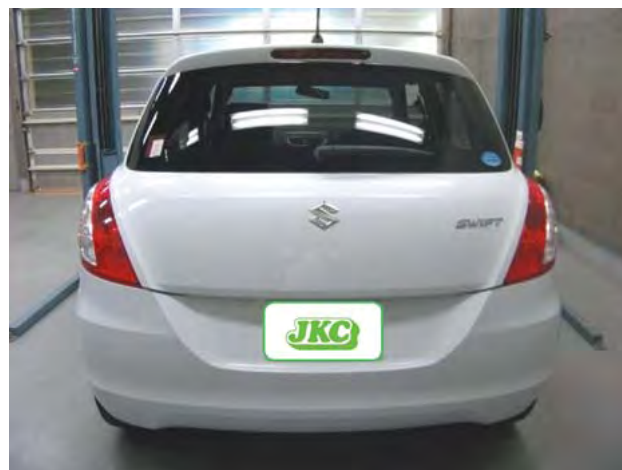
写真1

スズキ スイフト ZC72S、ZD72S 系（2010 年 9 月発売）のリヤバンパ脱着手順に特徴的な作業がありますので紹介いたします。(写真1)

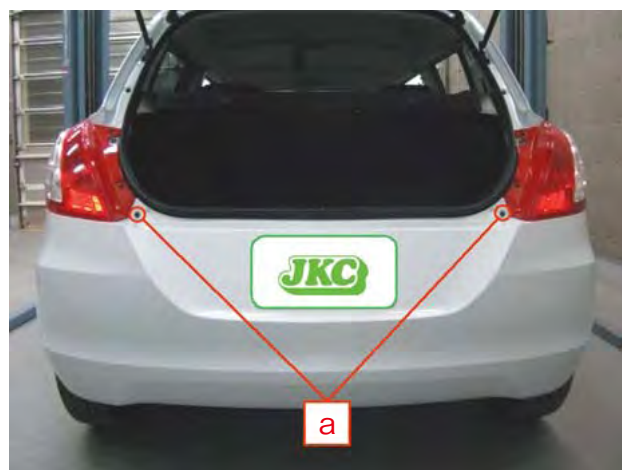
写真2

(1) リヤバンパ上部のボルト 2 本 (a) を取外します。(写真2)

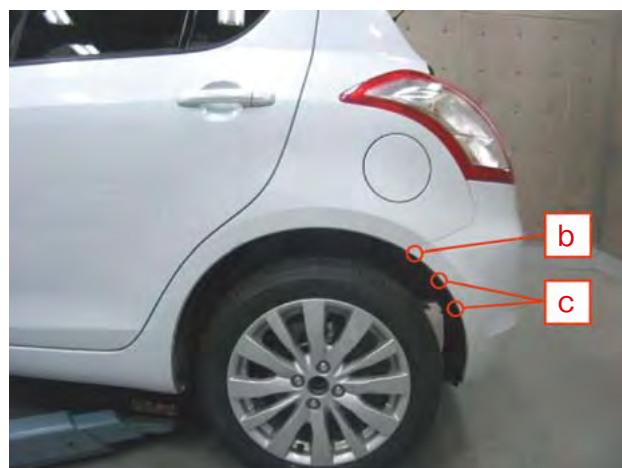
写真3

(2) リヤバンパ左右端部のリヤバンパサイドホルダ取付けスクリュー 2 本 (b)、左右リヤフェンダライニング取付けクリップ 4 個 (c) を取外します。(写真3)

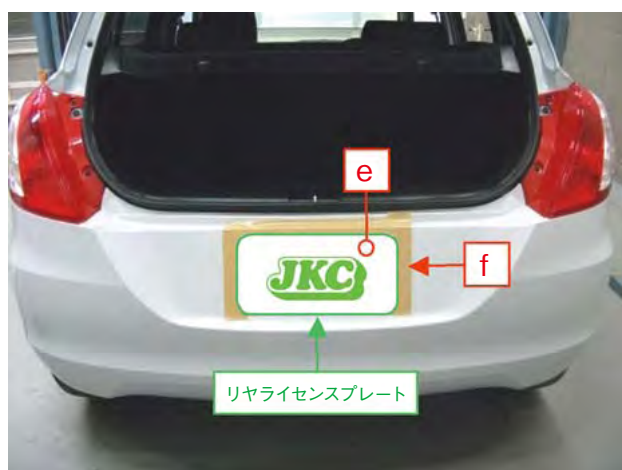
写真5

(4) リヤライセンスプレート右側（封印されていない）のボルト1本 (e) を取外します。

※リヤライセンスプレート左側（封印されている）のボルトは取外す必要はありません。

(5) リヤライセンスプレート周辺のバンパに保護テープ (f) を貼付け養生します。(写真5)

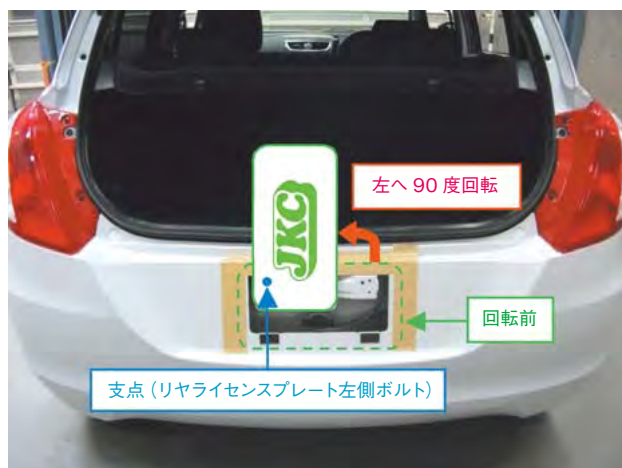
写真6

(6) リヤライセンスプレート左側（封印されている）のボルトを支点に、リヤライセンスプレートを左へ90度回転させます。(写真6)

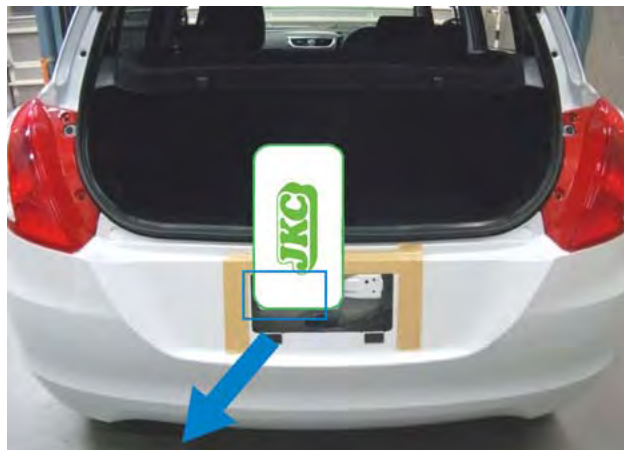
写真7

(7) リヤバンパ開口部よりリヤライセンスプレートブラケットカバーのツメ1箇所（g）を取外し、リヤライセンスプレートを手前に倒します。（写真7～10）

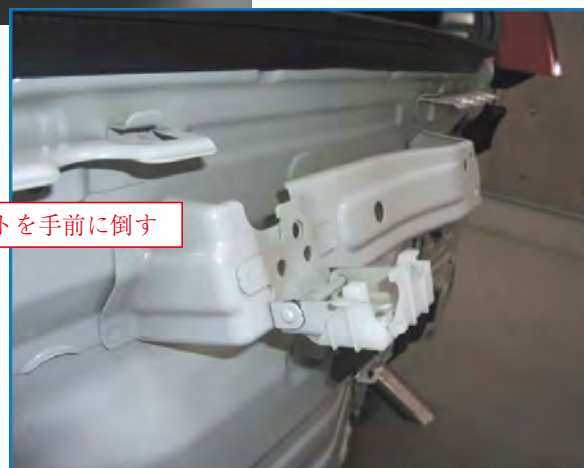
写真9

リヤライセンスプレートを手前に倒す

リヤライセンスプレートブラケットカバー

写真は構造がわかりやすいようにリヤバンパおよびリヤライセンスプレートを取外した状態

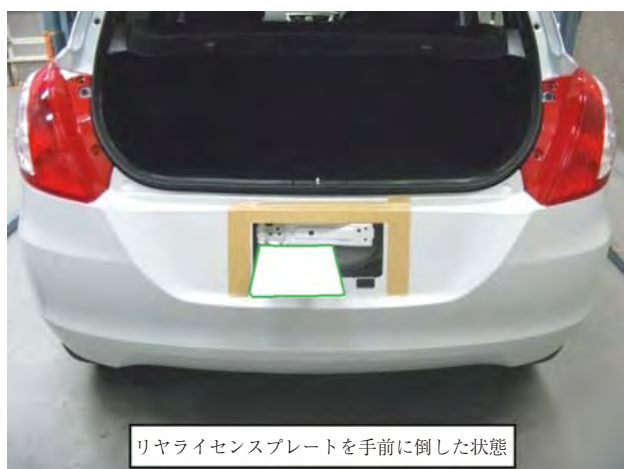
写真10

リヤライセンスプレートを手前に倒した状態

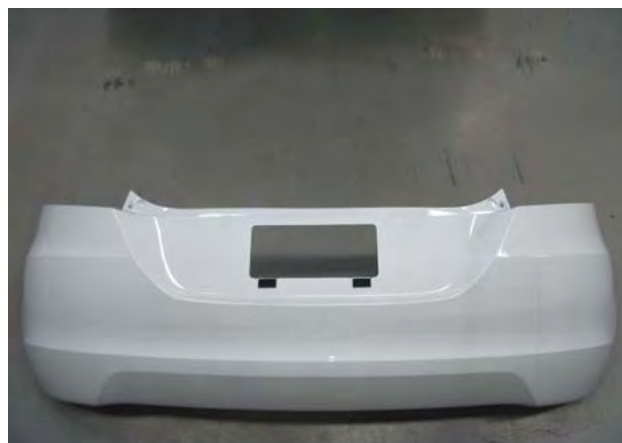
写真13

(10) リヤバンパ取外し作業完了です。

取付けは取外しと逆の手順で行います。

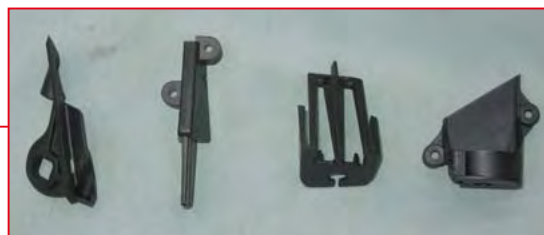
リペアホルダ

リペアホルダ部品番号  
左側ヘッドライト用：63 12 7 242 529  
右側ヘッドライト用：63 12 7 242 530  
リペアホルダの補給は片側分（4個）。

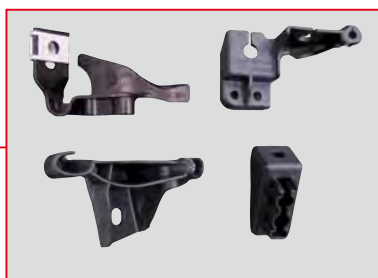
ヘッドライトホルダリペアキット

ヘッドライトホルダリペアキット部品番号  
左側ヘッドライト用：63 12 7 262 734  
右側ヘッドライト用：63 12 7 262 735  
リペアホルダの補給は片側分（4個）。

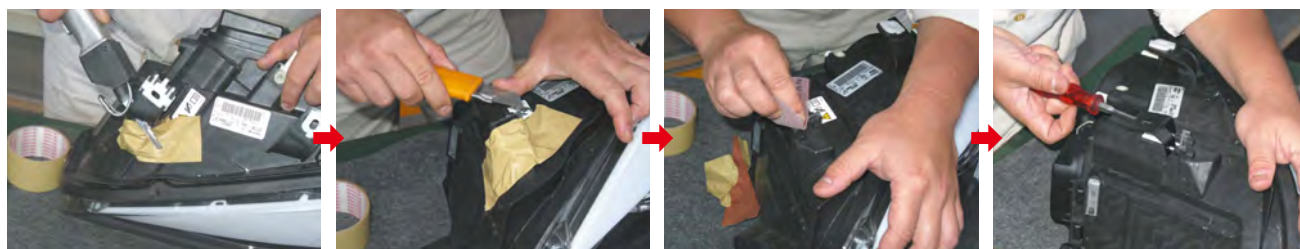
### 【リペアストラップによる補修作業】

リペアストラップに合わせて損傷部を切断します。

切断後、カッタ等で取付可能な形状に修正します。

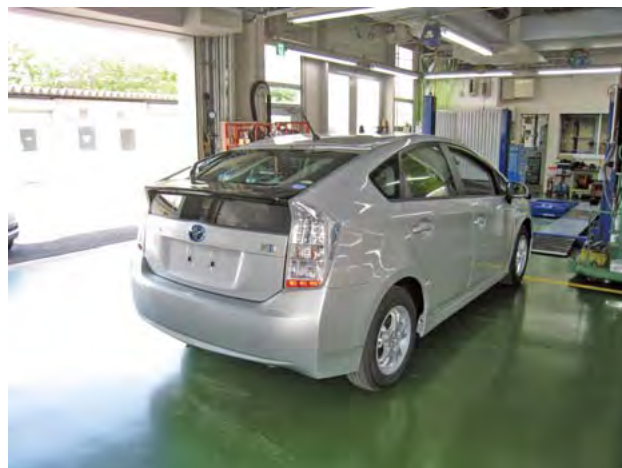
写真1

トヨタ プリウス (ZVW30) のバックドアガーニッシュ SUB Assy アウトサイド (以下、ガーニッシュ) について紹介します。(写真 1)  
※マイナチェンジ前の車両です。

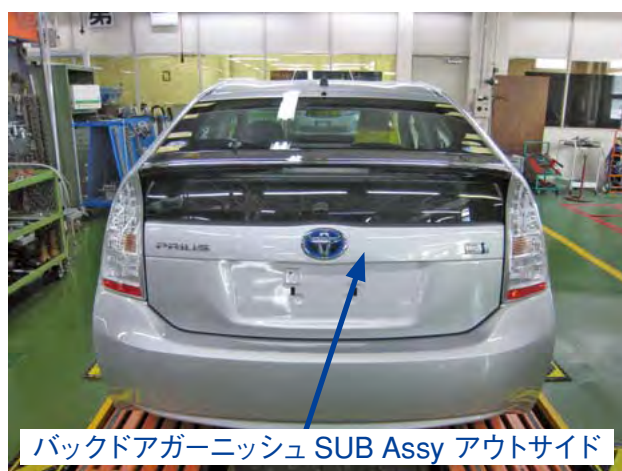
写真2

ガーニッシュは、バックドアにクリップ 11 箇所、スタットボルト 4 本で取付けられています。

青丸印がクリップ位置、黄色四角印がボルト位置です。樹脂製のため、取外し時は写真 3 のクリップ位置を参考にリムーバ等で慎重に取外します。(写真 2、3)
