# JIKEN CENTER News

# 発展するステアリング 電動パワーステアリング (EPS) の動向

## 〈フロントバンパ編〉

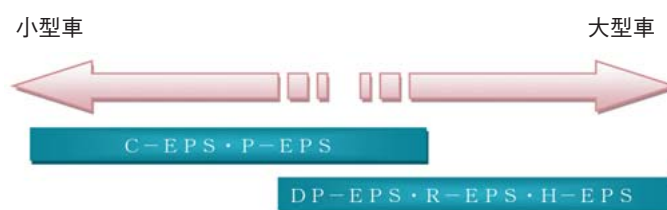
各EPSシステム 採用範囲

EPS はモータの取り付け位置により以下のタイプに分けられます。

- ・コラム・アシスト式 (C-EPS)
- ・ピニオン・アシスト式 (P-EPS)
- ・デュアルピニオン・アシスト式 (DP-EPS)
- ・ラック・アシスト式 (R-EPS)
- ・電動油圧式 (H-EPS)

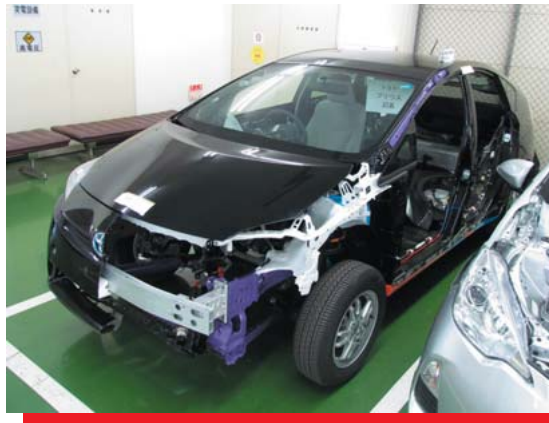
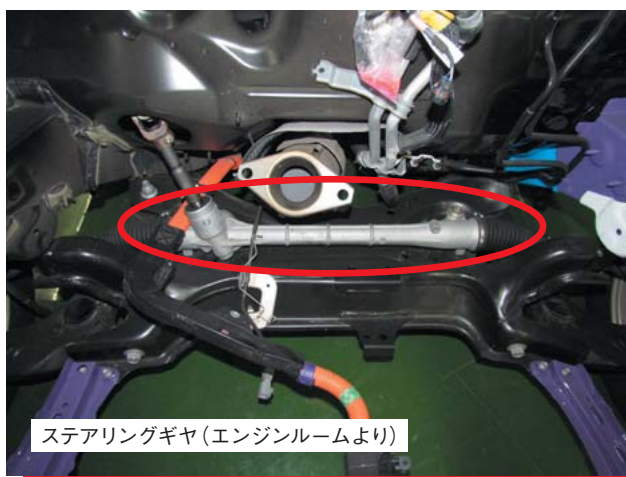
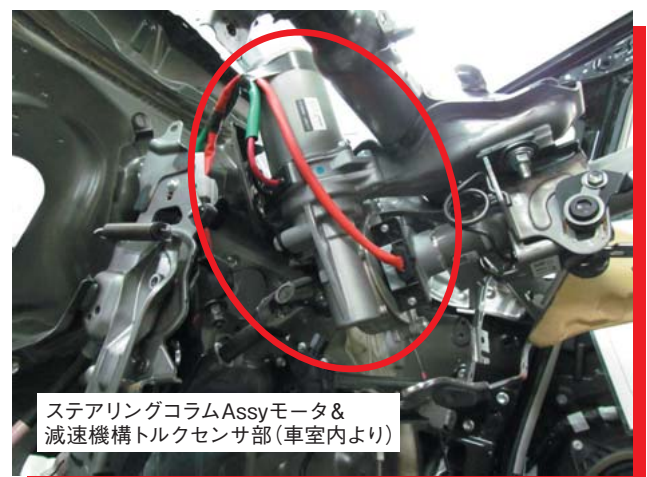
ステリング・コラムにモータが取り付けられるタイプで、コントロールユニット、減速機構などを一体にしたものが多く、コンパクト化が可能なため室内配置が容易で最も普及している基本的な形態と言えます。

モータの取付位置からアシスト力が伝わるホイールまでの距離が長いので伝達系でのたわみや回転変動の影響を受けやすく、大きいアシスト力が必要な車種には向きません。

トヨタプリウス ZVW30系に採用されたC-EPSの例(デンソー製)

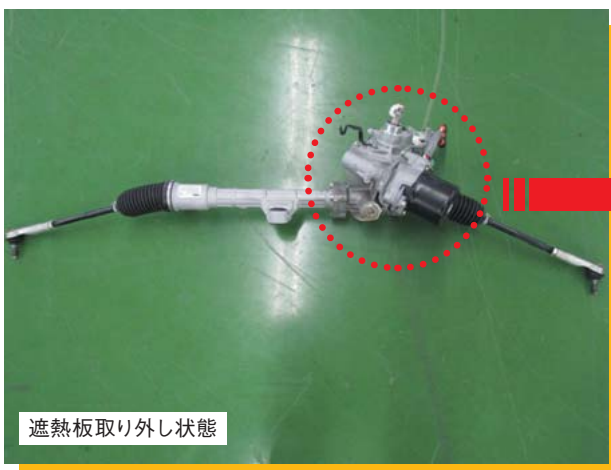
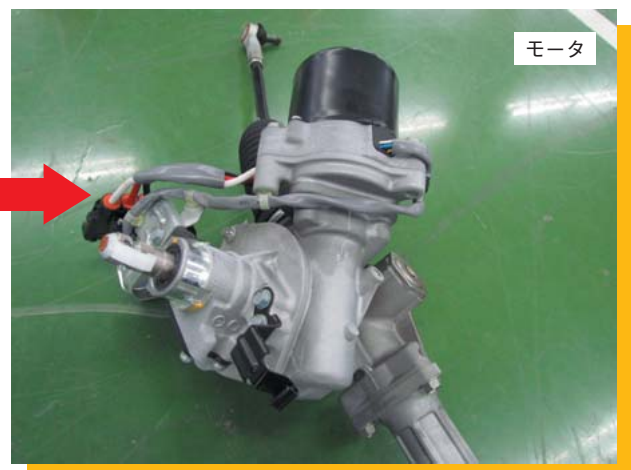
エキゾーストパイプと近いため  
遮熱版が取付けられる

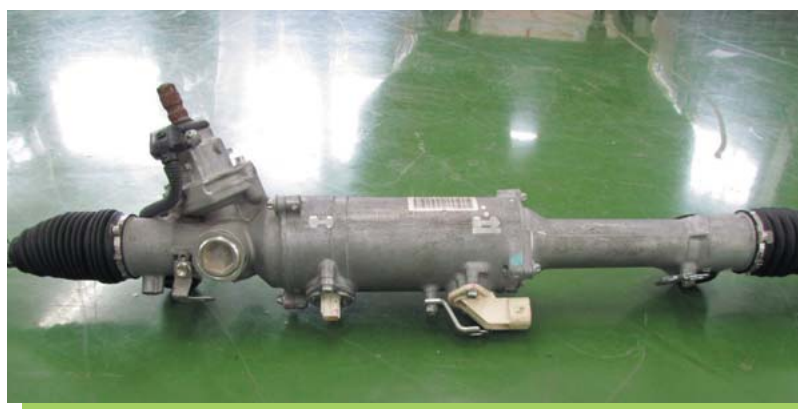
モータはラックシャフトと同軸に配置され、アシスト機構は回転角センサ、ステータ、ロータで構成されています。ロータには減速機構を構成するボールねじナットが組み込まれたボールを介してモータのトルクが直接ラックシャフトへ軸力として伝達されます。

ラックと同軸上にモータを設定するため大きなトルクを伝えることができ、高効率、低騒音などの特徴を持っています。なお、高精度転造ボールねじを採用するなど、製造設計のコスト面では不利と言えます。同軸式の他に、モータを平行に配置しベルトで減速してボールねじナットを駆動する平行軸式のタイプのものもあり、モータの小型化を可能としています。

トヨタマークX GRX130系に採用された同軸式R-EPSの例
