# JIKEN CENTER News

JULY 2015

# 車両の地上高変化と計測事例の紹介

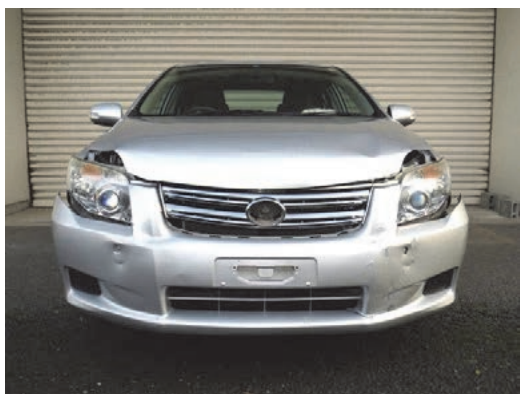
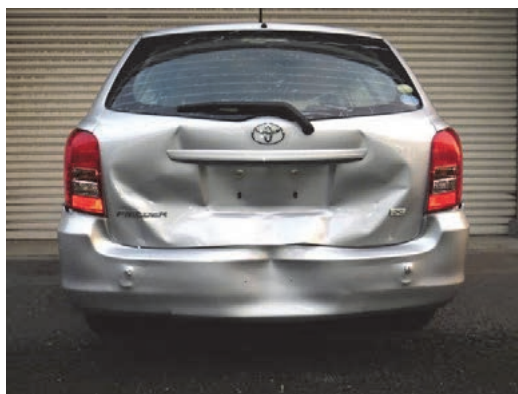
上は衝突後の写真です、追突車両と被追突車両のバンパに形状が一致する痕跡が見られます。

下の写真では、追突車両と被追突車両の痕跡の地上高を計測していますが、比較すると被追突車両のカラーフィールダーの痕跡は 5cm 程度低い位置に印象されています。

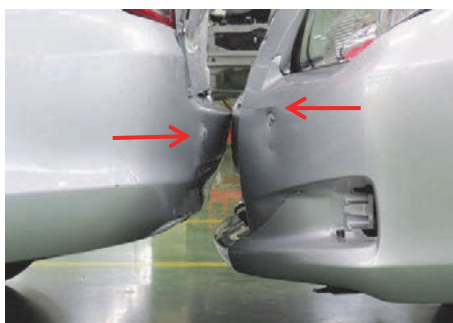
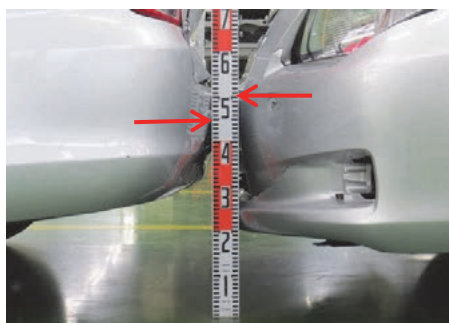
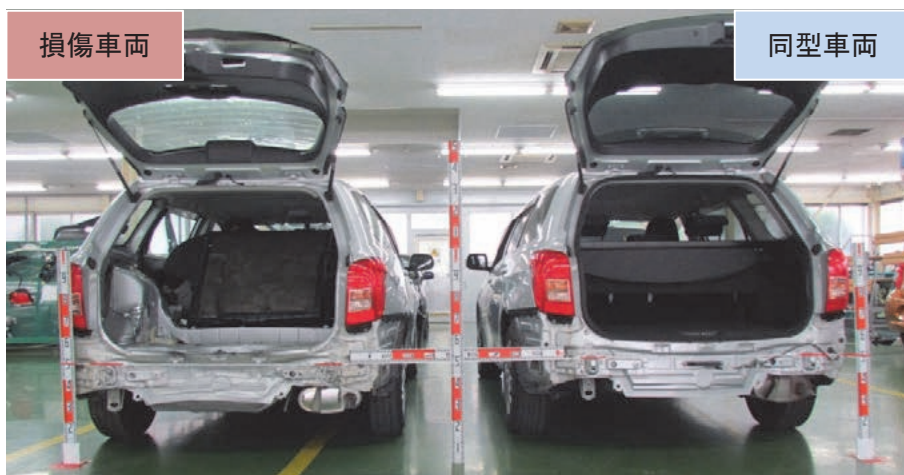
リヤバンパカバーを取り外し、リヤバンパアーム取付ボルトの位置を並べて比較すると損傷車両の地上高が 5cm 程度低いことがわかりました。

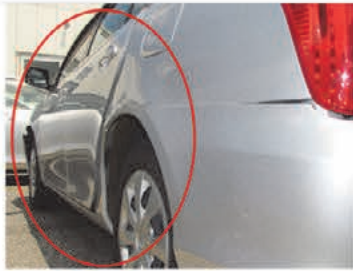
外観はクォーターパネルのふくらみが大きく、アーチ部で折れ曲がり、リヤドアは浮き上がり閉まらない状態です。

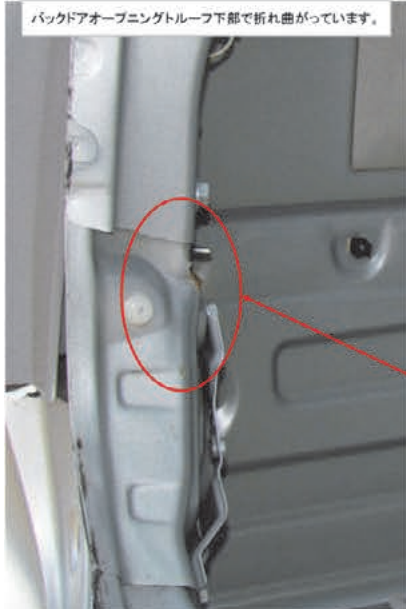
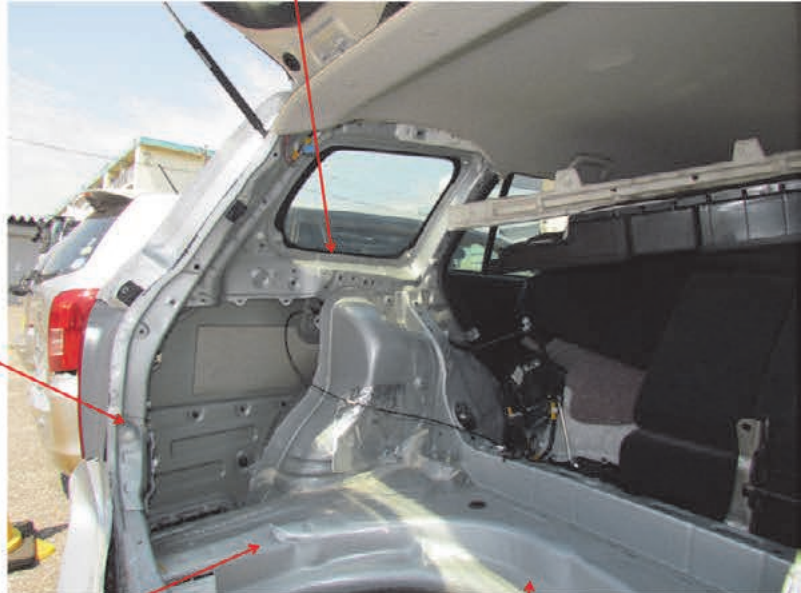
バックドアオープニングトルーフ下部で折れ曲がっています。

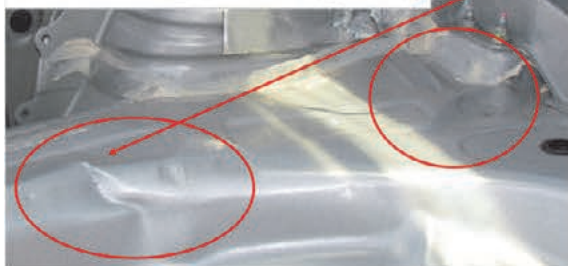
リヤフロアサイドメンバの座屈に伴いリヤフロアバンも変形しています。

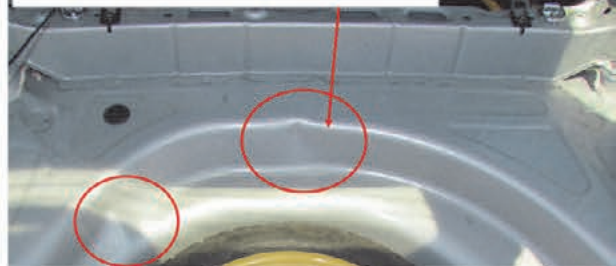
リヤフロアバンは前側まで変形しています。

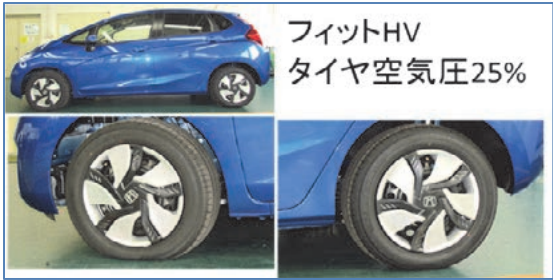
駆動方式の違いによりフロント部とリア部の地上高変化に、多少の違いがありました。これは、FF と FR では前後軸重の比率が異なるためと考えられます。下の写真は FF 車の空気圧 25%時点でのタイヤの状態で前輪タイヤの潰れが後輪タイヤより大きく見えました。

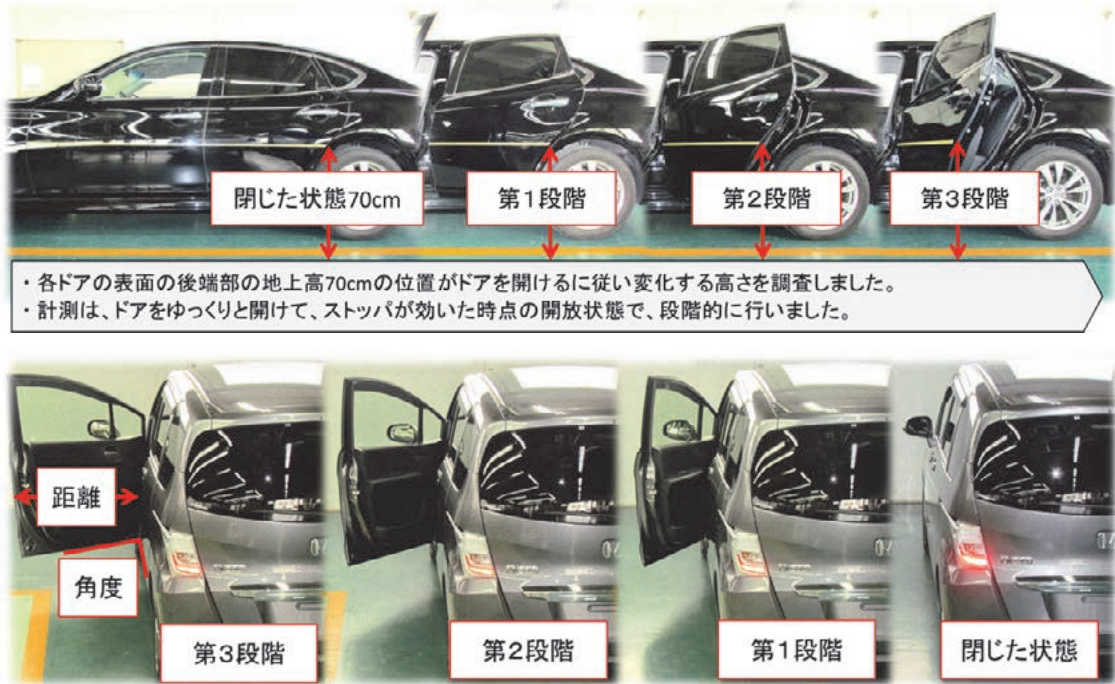
ドアを開けた際にフロントドアとリアドアの地上高がどの程度変化するのか、段階的に計測しました。同時にドアパネル表面の後端部の地上高 70cm の点でドアを閉めた状態から開いた状態までの距離と、各段階でドアが開いた角度を計測しました。

計測の結果、ドアの地上高はドアを開けることで上昇する傾向があり、第3段階まで開放した場合に6cm程上昇する車種もありました。

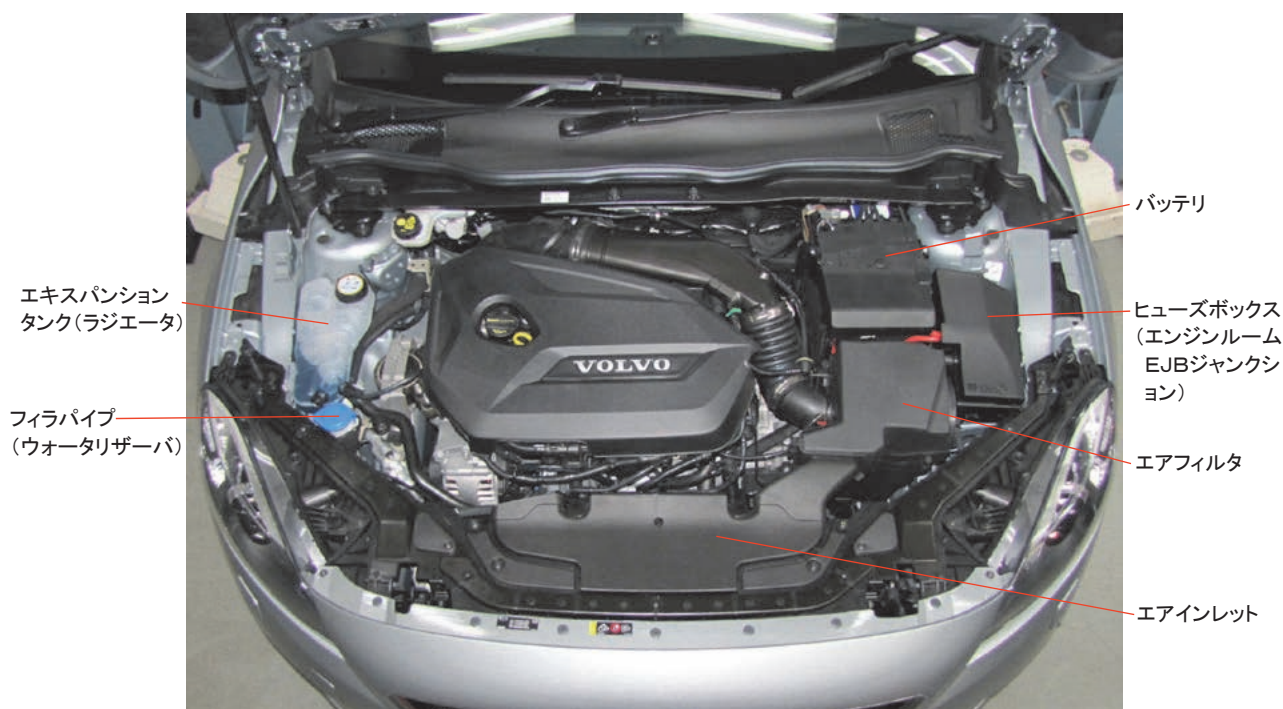
### エンジンルーム概要

B4164T(ターボ付)直列4気筒DOHC(1,595cc)仕様エンジン

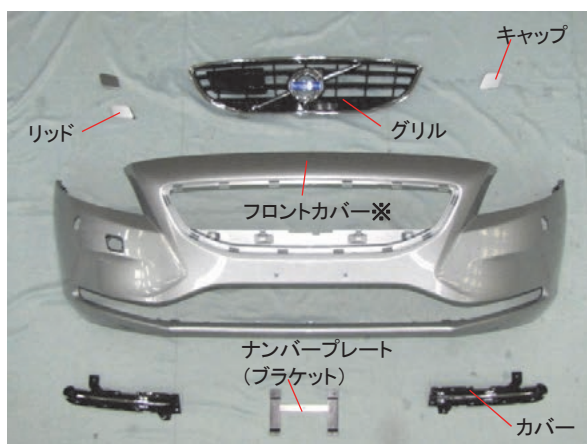
フロントカバー

※塗装済み補給あり  
材質: PP+EPDM-TD20 (ホリプロビレン+EPDM-TD20)
