# JIKEN CENTER News

| <b>スィフト特集</b> | 10 |
| スィフトの新旧型車構造比較<br>(ZC72S 系、ZC83S 系) | |

## 電子機器部品等の再設定作業時間（参考値） 【シエンタ NSP170G 系】

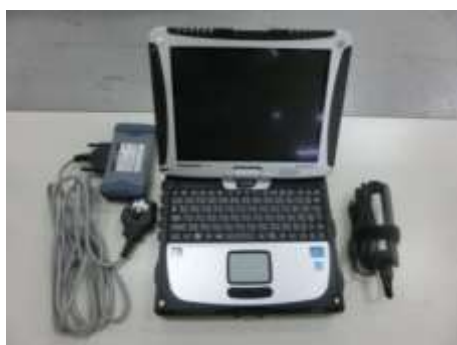
故障診断機材  
（GTS をインストールした  
パソコンと車両通信インターフェース）

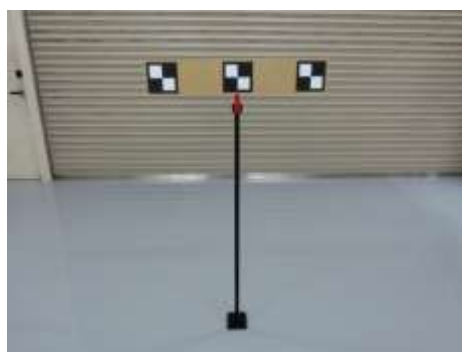
フォワードレコグニションカメラ  
光軸調整用ターゲットおよび SST

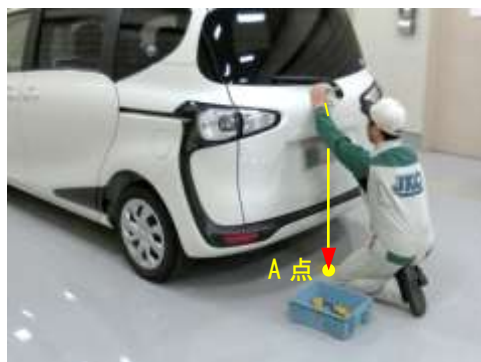
- a. リヤバンパの中央（バックドアのエンブレム中心）から先端のとがった重りを垂らし、路面に A 点をマーキングする

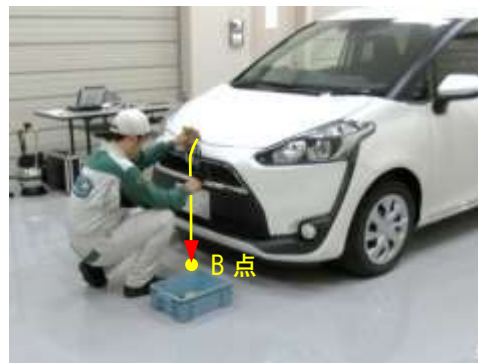
- b. フロントバンパの中央（エンブレム中心）から先端のとがった重りを垂らし、路面に B 点をマーキングする（設置ポイント）
- c. A 点を起点として B 点を通るひもを、B 点から車両前方の 200 mm 以上の路面に固定し直線を出す（ターゲット設置ライン）

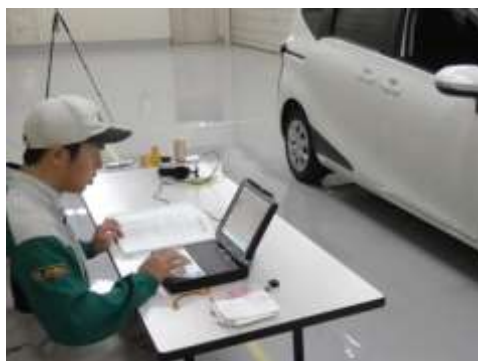
- a. GTS を操作し、「レコグニッションカメラ／ターゲット位置記憶」を選択する
- b. 画面に従って操作し、下表の数値を入力する

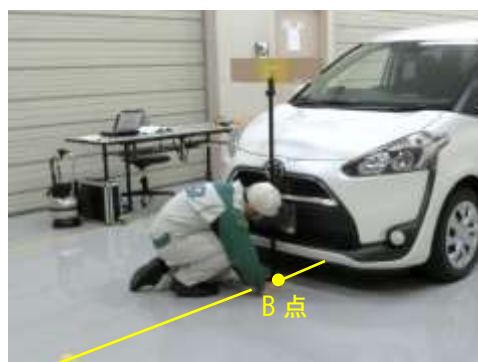
- a. SST の前後のケガキ線をターゲット設置ラインに合わせ、前部のケガキ線を設置ポイント（B 点）に 合うように移動させて設置する
- b. GTS を操作し、「光軸学習」を選択する
- c. GTS の画面に従い、[一括認識] を選択する
- d. ターゲットが設置ポイント（B 点）に設置されていることを確認する
- e. 車両に搭載されているヘッドランプの種類を選択し、画面表示に従って [終了] ボタンを押し、光軸学習モードを終了する

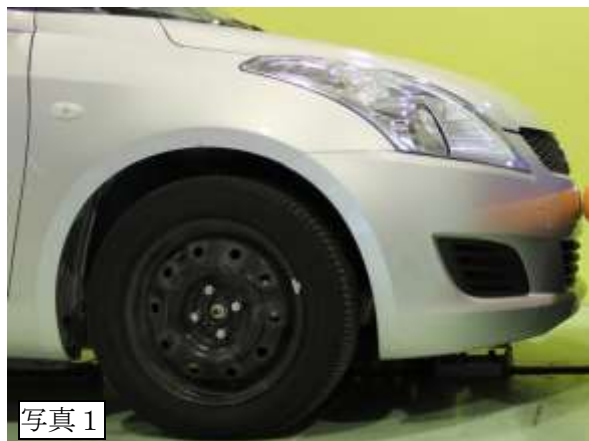
旧型(ZC72S 系)

旧型(ZC72S 系)は、上部にラジエータアッパグリルが取付けられた構造で、フロントバンパの補給部品は未塗装でした。(写真 1)

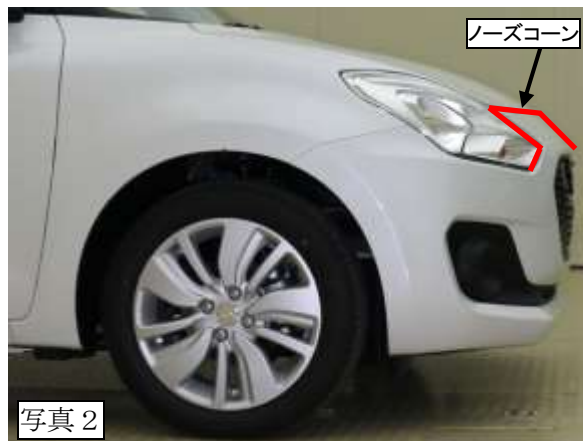
新型スィフト(ZC83S 系)

新型スィフト(ZC83S 系)は、フロントバンパが後退したデザインのノーズコーン\*構造で、フロントバンパの補給部品は塗装済となりました。(写真 2)

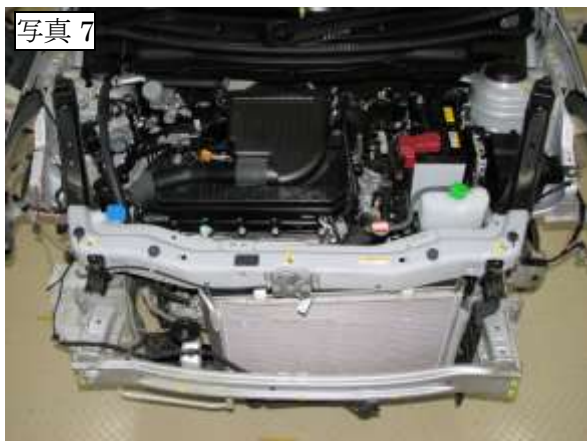
写真 7

12 時方向から低速での衝突入力を受けた時の車両の損傷を比較すると、新型スイフト(ZC83S 系)は旧型(ZC72S 系)よりフロントバンパメンバ中央に大きな捩れ変形が見られます。(写真 7、8)

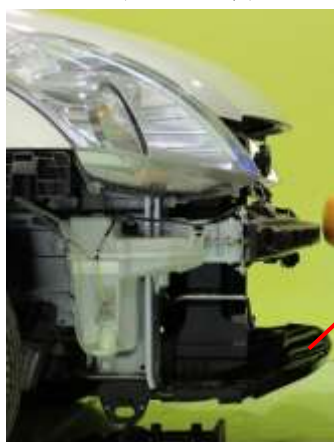
写真 9

旧型(ZC72S系)と同様に、歩行者傷害軽減の目的で、フロントバンパロアアブソーバがフロントロアクロスメンバ前面に取付けられた構造です。(写真9、10、11)

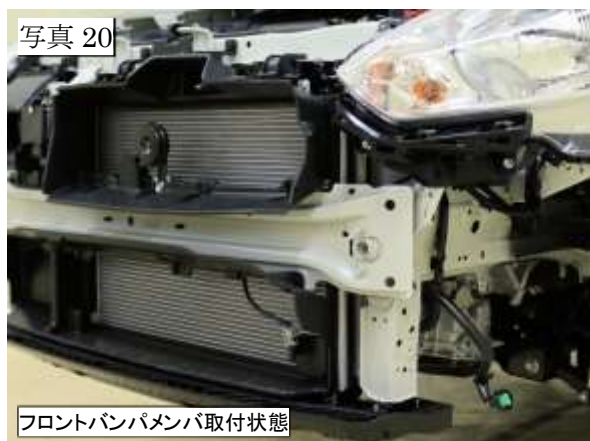
旧型(ZC72S 系)は、ホーン、外気温センサ用のメインハーネスは、フロントバンパメンバ裏面に取付けられていました。新型スイフト(ZC83S 系)のオートブレーキコントローラ Assy、ホーン、外気温センサ用のメインハーネスは、フロントバンパメンバ裏面およびトーイングフックナットフロントリインフォースメントにハーネスクリップで取付けられています。(写真 20、21)

トーイングフックナットフロントリインフォースメントは、フロントバンパメンバとエプロンサイドメンバエクステンションの間にあるため、周辺の損傷時にメインハーネス Assy が干渉する可能性があります。

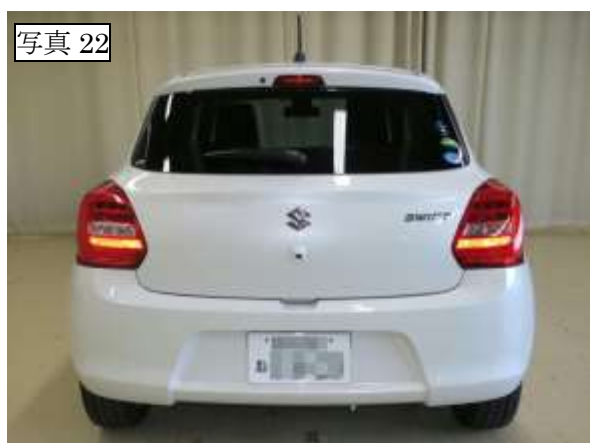
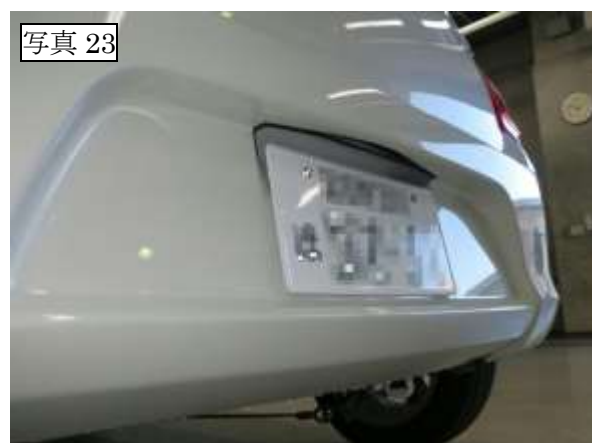
旧型(ZC72S 系)のリヤバンパの補給部品は未塗装です。

新型スイフト(ZC83S 系)は、リヤバンパの補給部品は塗装済で供給されます。なお、リヤナンバープレートはバックパネルに取付けられていますが、リヤバンパ取外し時、リヤナンバープレートをかわず様に取外す事でリヤナンバープレートの取外しは不要です。(写真 22、23)

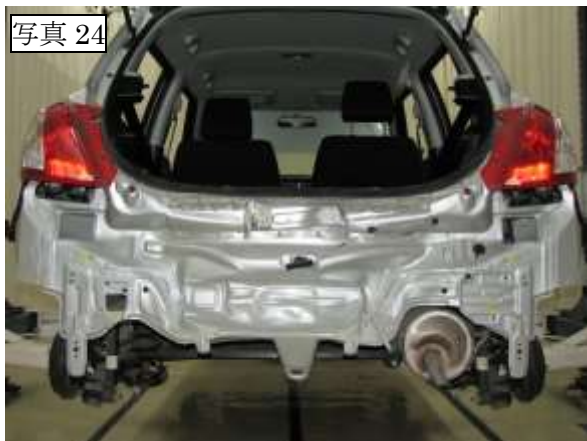
旧型(ZC72S系)

旧型(ZC72S系)と同様に、リヤバンパラインホースメントおよびクラッシュボックスは取付けられていません。

6時方向から低速での衝突入力を受けた時の車両の損傷も同様に見られます。(写真24、25)

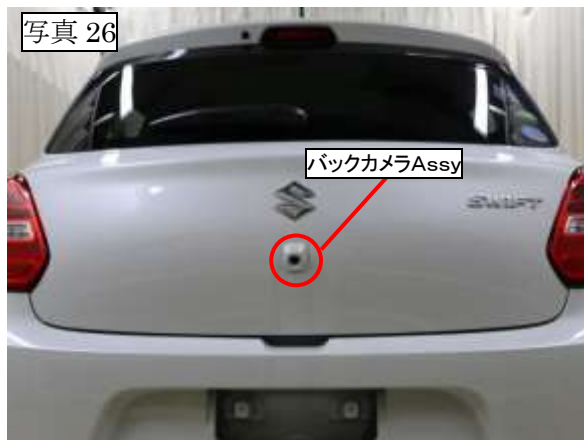
## (3) バックカメラ Assy

2. (4) フロントカメラ Assy でも記載の通り、一部仕様に全方位モニターが設定されています。バックドアの取替時にバックカメラ Assy の脱着または取替を行うと、全方位モニターの校正作業が必要となります。(写真26)

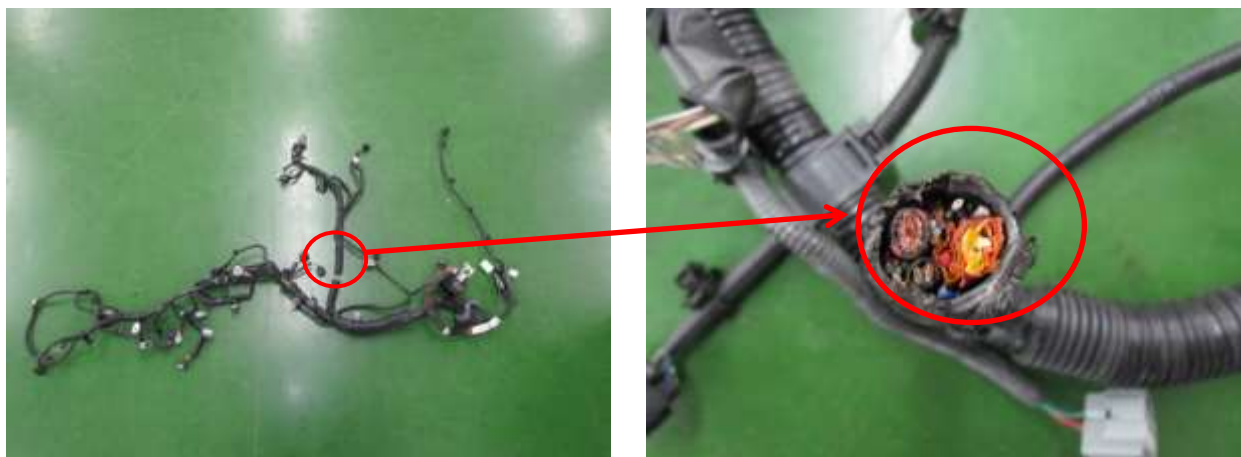
#### (1) ワイヤハーネス

ワイヤハーネスとは、複数の配線を一つに束ねたものであり、周囲に絶縁処理が施されています。本体を切断すると、下の写真のような断面になっています。

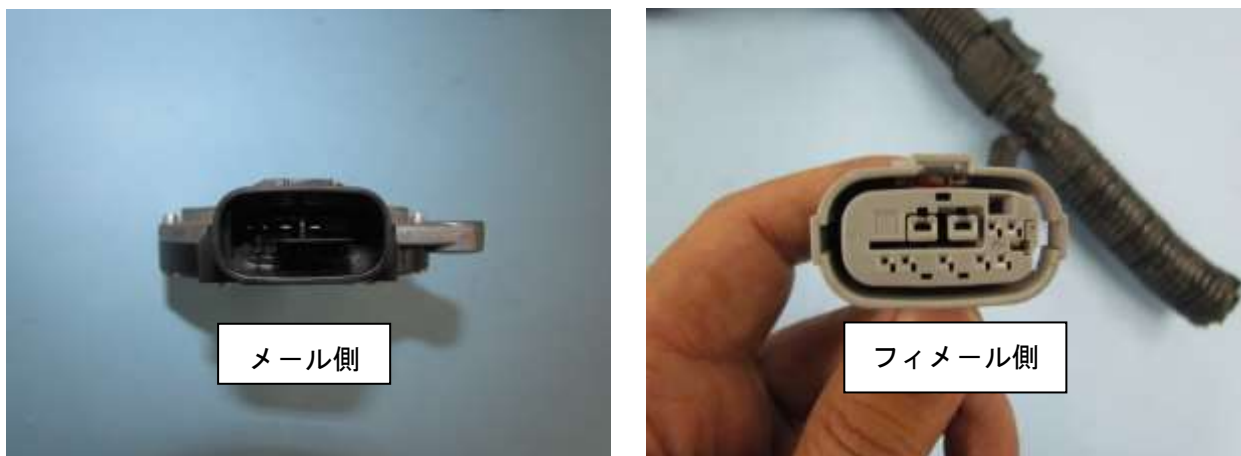
#### (2) コネクタハウジング

コネクタハウジングには複数の種類があり、用途によって使い分けられています。自動車では、防水機能を持たせたコネクタハウジングの使用が一般的であり、接続する端子の数にも種類があります。

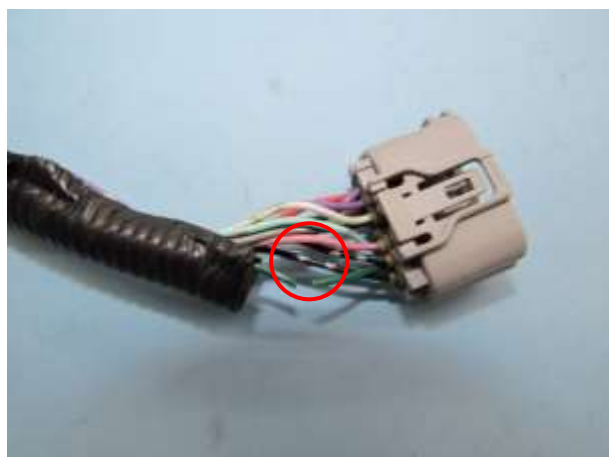
トヨタ自動車㈱が発行する「ワイヤハーネスリペアマニュアル」では、ハウジング品番一覧表やイラスト一覧表から、該当する品番のリペアワイヤ（ターミナル〈端子〉付ワイヤ）と適切なサイズの圧着スリーブを確認することができます。

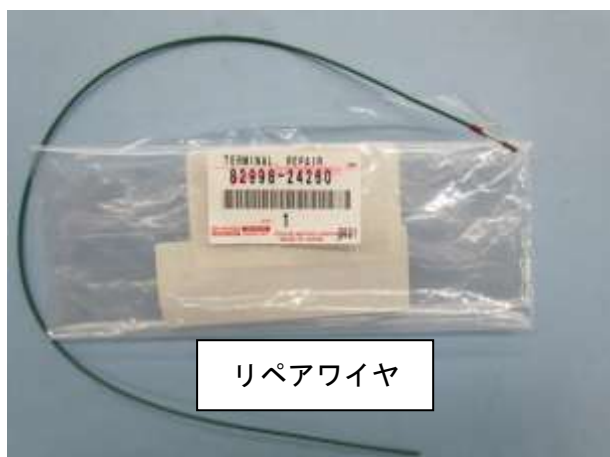
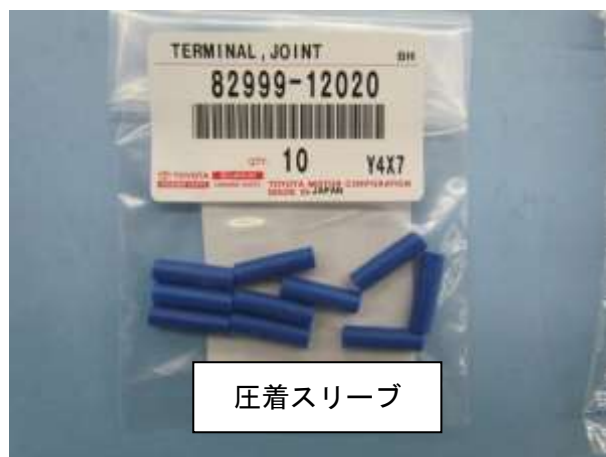
リペアワイヤ(ターミナル付ワイヤ)には、160mm タイプと 500mm タイプの 2 種類があります。  
今回該当する品番のリペアワイヤは 500mm タイプでした。

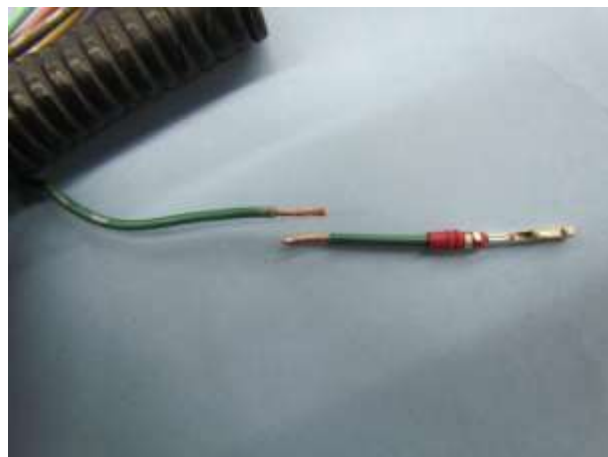
リペアワイヤと損傷したワイヤハーネスをそれぞれ適切な長さに切断した後、マニュアルに従い先端の被覆を 8mm~11mm はがし、芯線を圧着スリーブに差し込みます。

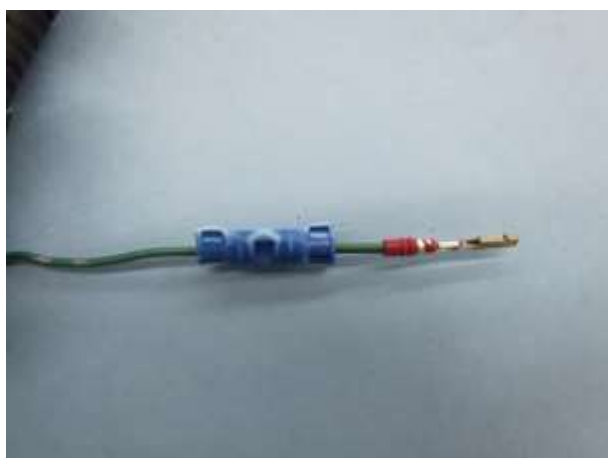
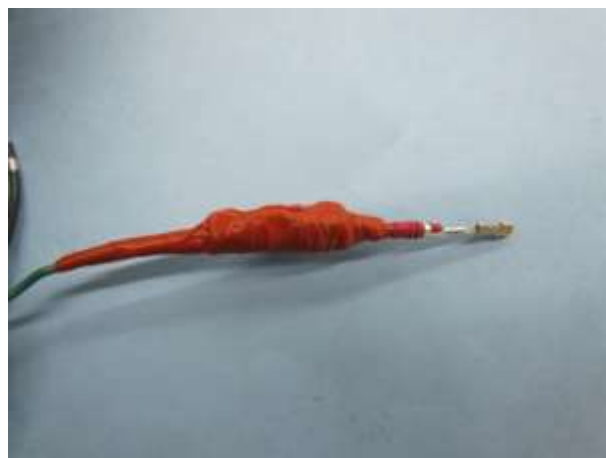
かしめ工具で圧着スリーブの中央と両端をかしめ、シリコンテープを巻き付けて接合部の保護を行います(かしめ位置、シリコンテープの巻き方についてもマニュアルに記載あり)。

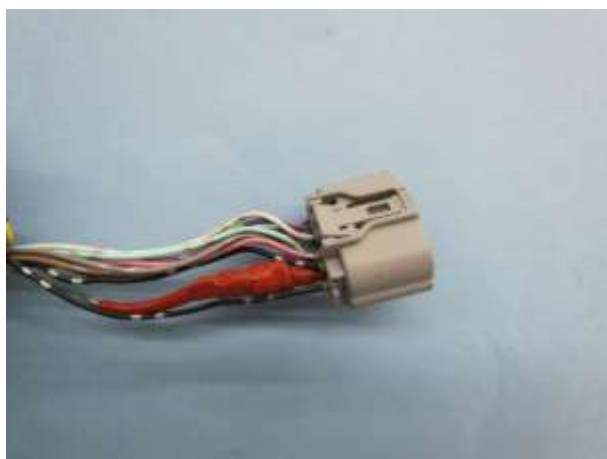
接合したワイヤハーネスをコネクタハウジングに差し込みます。なお、一つのコネクタハウジングにおいて複数のリペアワイヤを使用する場合は、それぞれの接合位置をずらしします。

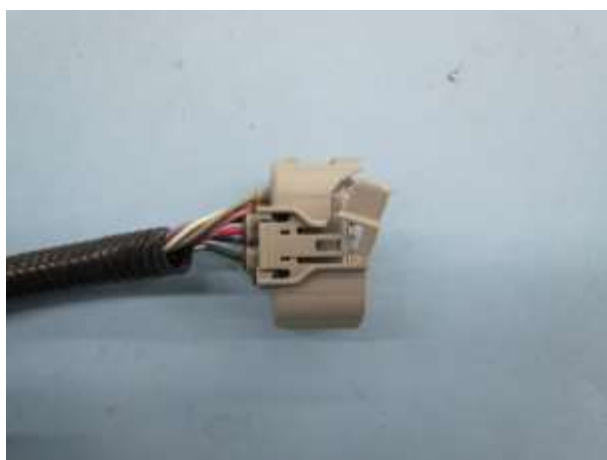
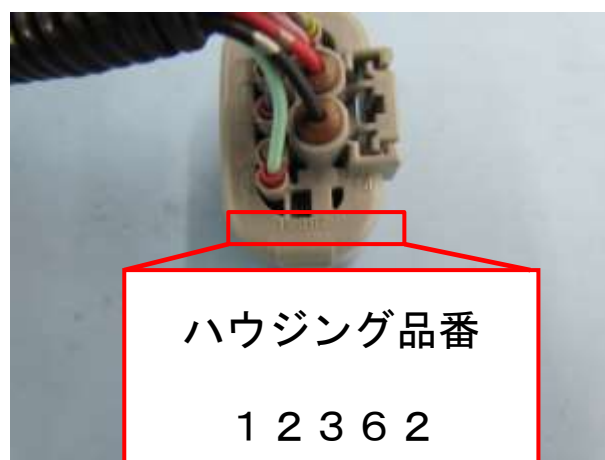
## (2) コネクタハウジングが破損した場合

コネクタハウジングにハウジング品番が記載されている場合は、補修用の部品供給があります。ワイヤハーネス断線時と同様に、ハウジング品番一覧表よりコネクタハウジングの部品番号を特定します（ハウジング品番一覧表には、補給部品の有無も○×で表記されています）。

また、コネクタハウジングが事故による損傷で脱落したような場合、ハウジング品番の識別ができませんので、自動車メーカー発行の配線図（艤装図）からコネクタハウジングの品番を調べる方法もあります。

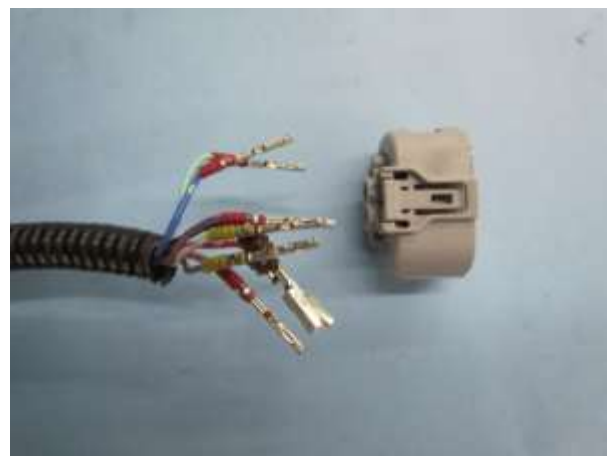
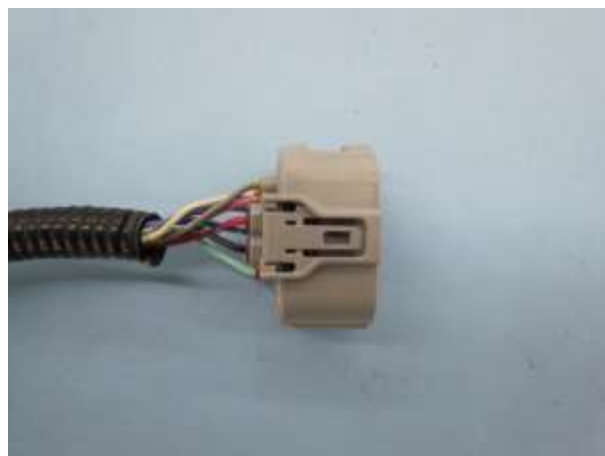
破損したコネクタハウジングからすべてのターミナルを抜き取り、新品コネクタに差し込むことで修理は完了です。

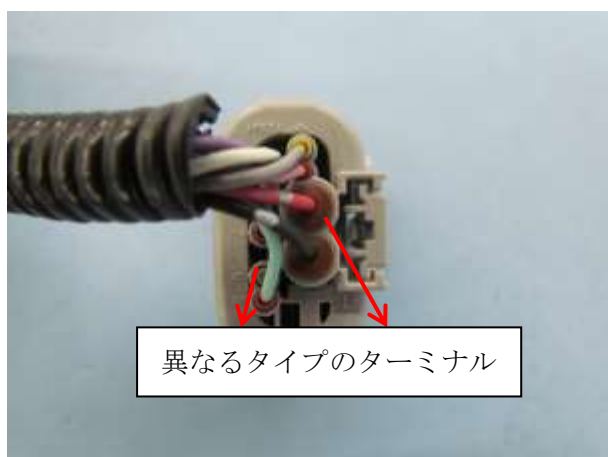
#### ②1つのコネクタハウジングに異なるタイプのターミナルが装着されている場合

それぞれのターミナルタイプに合った、メールおよびフィメールコネクタを選択し、メールおよびフィメールコネクタを両方とも取替えます。

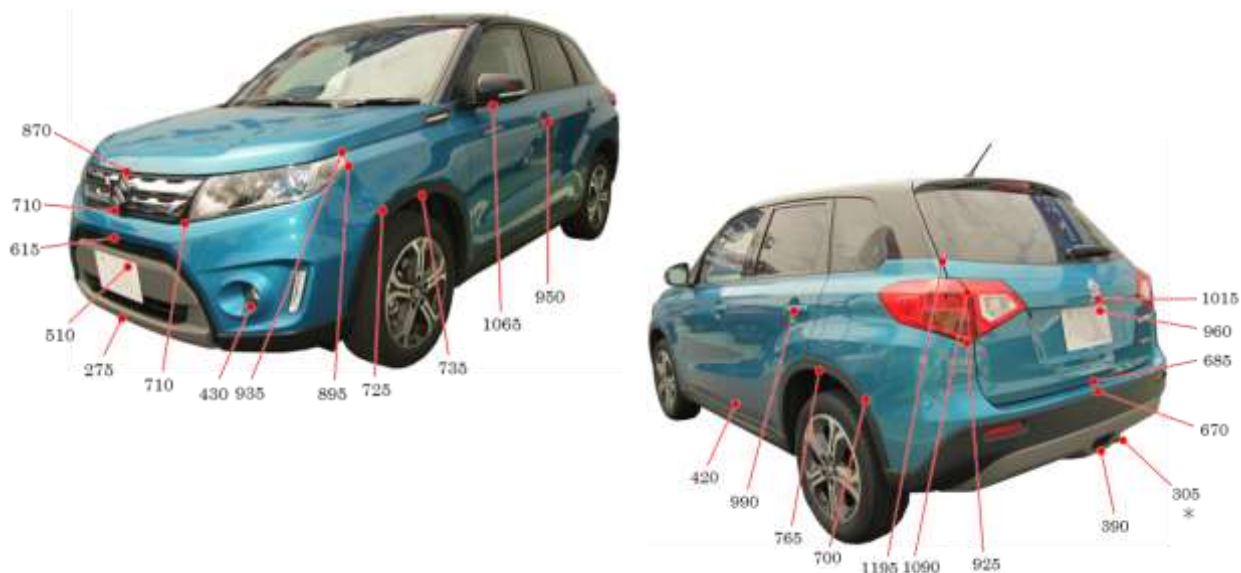
# スズキ エスクード (YD21S、YE21S 系)

スズキ株式会社から 2015 年 10 月に発売された「エスクード」の各部の地上高（単位 mm）です。  
ドアミラーは開いた状態です。

※上記数値は、自研センターでの地上からの実測測定参考値（測定車両は エスクード 4WD）です。

\* は、マフラ後端部を指します。
