# JIKEN CENTER News

## ホンダ シビックの構造調査 (FK7 系)

## シビック（FK7）外装品 取外し作業のポイント

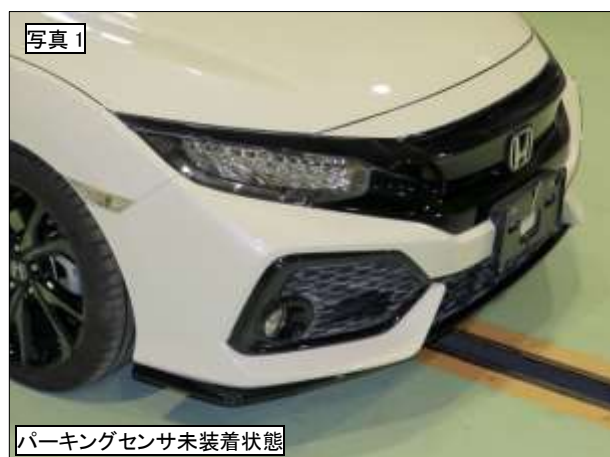
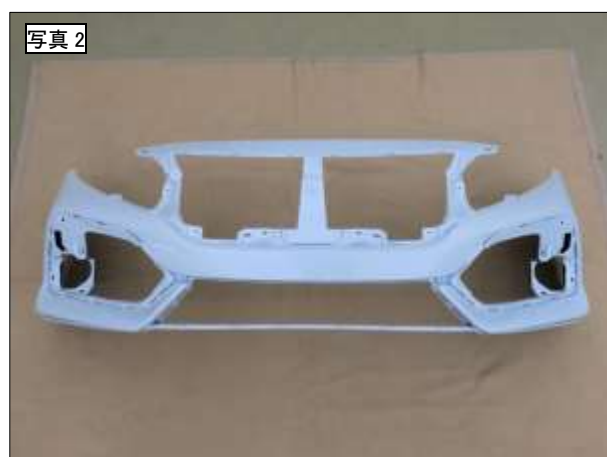
#### (1) フロントバンパフェイスとパーキングセンサ

車両と障害物との接近を感知した場合に注意を促すパーキングセンサは、販売店オプションです。補給されるフロントバンパフェイスは、ガーニッシュ等ボデー色と異なる部位はなく、塗装時にマスキングが不要です。(写真 1、2)

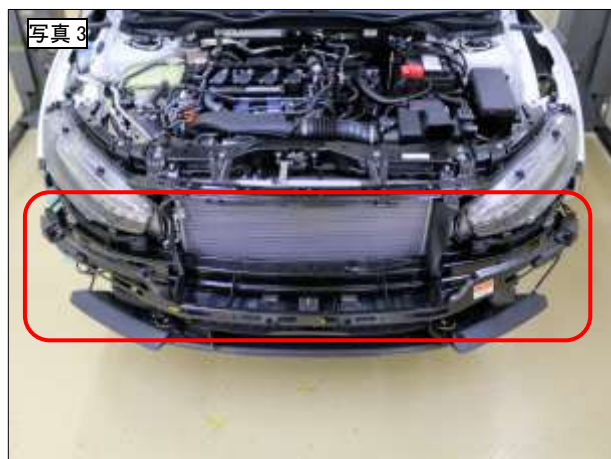
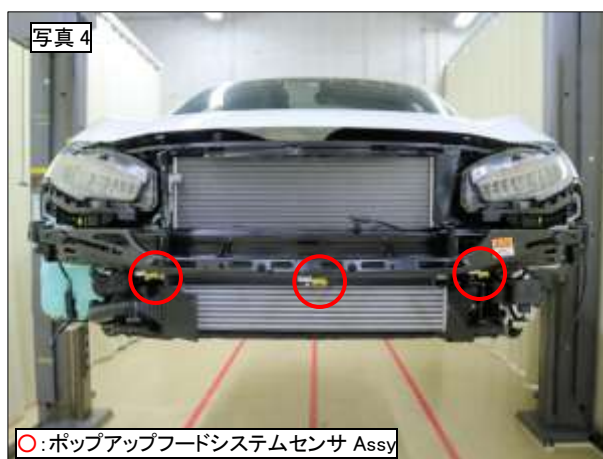
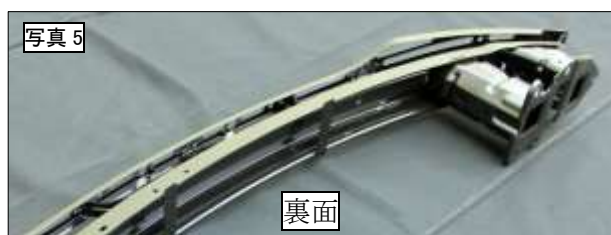
## (2) フロントバンパビーム COMP とセーフティプレート

フロントバンパビーム COMP は、鋼板製のコの字断面でクラッシュボックス部、ビーム部、セーフティプレート部が各々溶接された構造です。

セーフティプレート部にはポップアップフードシステムセンサ Assy が取付けられているため、フロントバンパビーム COMP 脱着または取替時にポップアップフードシステムセンサ学習を行う必要があります。(写真 3、4、5、6)

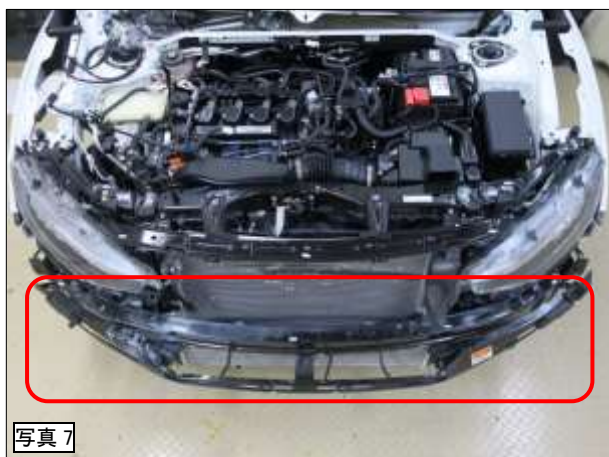
写真 7

フロントバンパビームは、比較的低い位置にあります。

写真 7、8 は 12 時方向から低速での衝突入力を受けた時の損傷を示します。

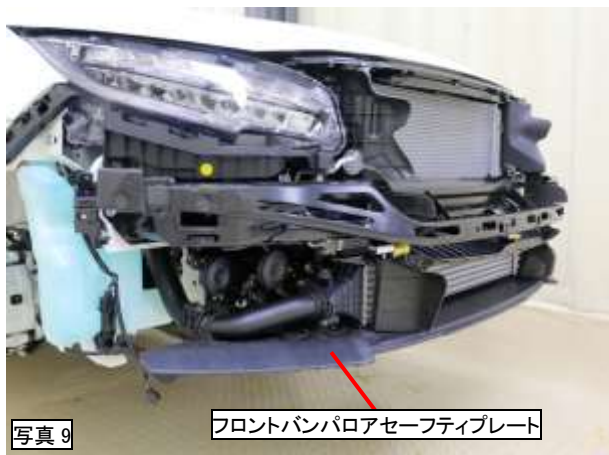
写真 9

樹脂製のフロントバンパロアセーフティプレートは、フロントバルクヘッド Assy のロアフレーム部前面に取付けられた構造です。(写真 9、10)

フロントバンパロアセーフティプレート

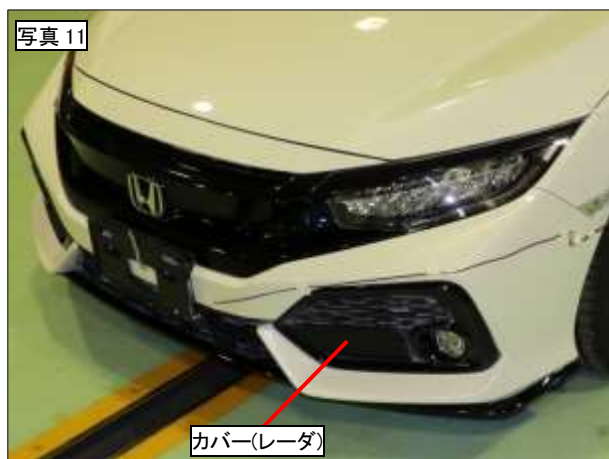
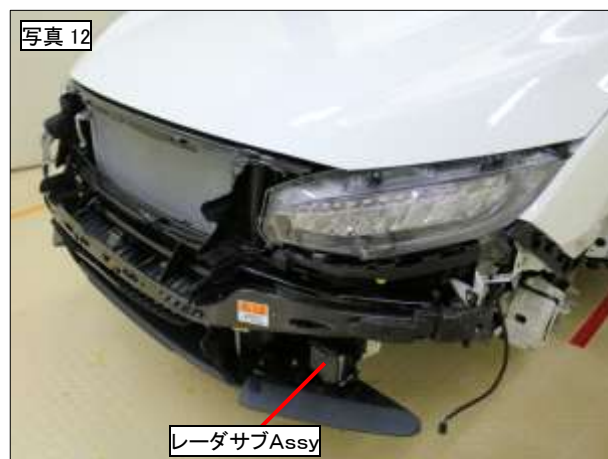
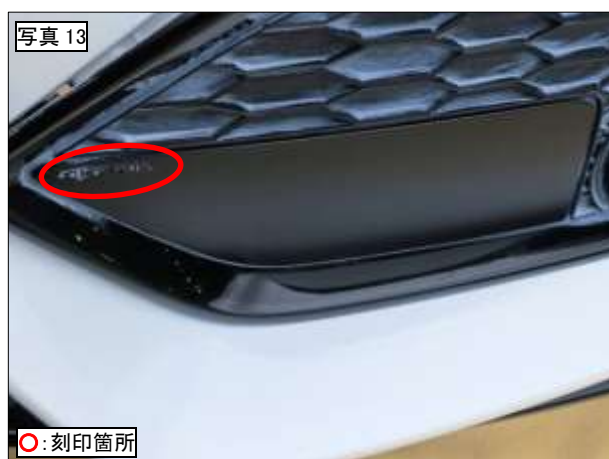
### (4) レーダサブ Assy

レーダサブ Assy は、車両中心付近に取付けられている車種が多いですが、CIVIC はカバー(レーダ)内側のフロントバルクヘッド Assy に取付けられた構造です。(写真 11、12)

レーダサブ Assy の脱着または取替時にミリ波レーダ調整が必要となります。

なお、レーダの電波に影響を与える可能性があるため、カバー(レーダ)には「DO NOT PAINT」と刻印されています。(写真 13)

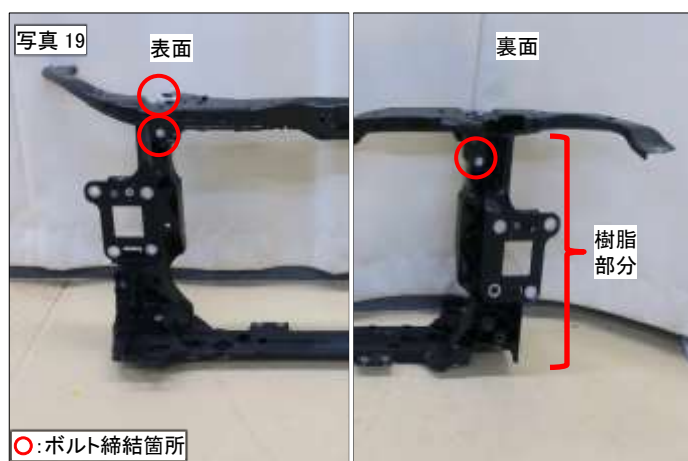
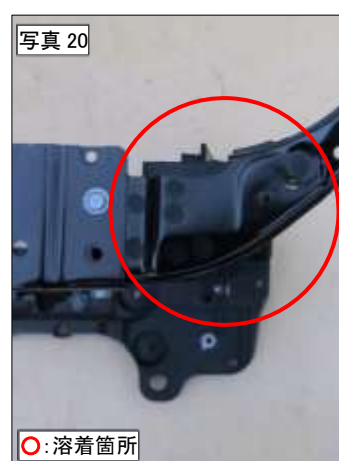
## (7) フロントバルクヘッド Assy

フロントバルクヘッド Assy は、鋼板製のアップフレーム部と樹脂製のサイドおよびロアフレーム部が一体のハイブリッド構造です。アップフレーム部のセンタ部分とサイド部分はボルトで締結されていますが、2018 年 4 月現在、補給部品設定は Assy のみとなっています。(写真 19、20、図 2)

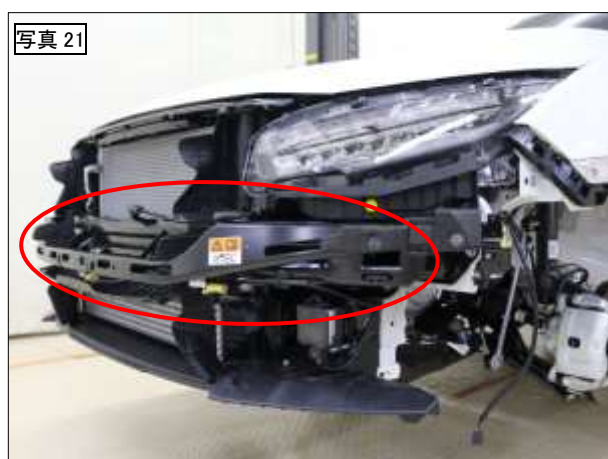
## (8) フロントエンドワイヤハーネス

フロントバンパビーム COMP にアンビエントセンサ、ポップアップフードシステムセンサ Assy 用のフロントエンドワイヤハーネスが取付けられています。フロントエンドワイヤハーネスの補給は、ハーネスクリップの付いたワイヤハーネスの他、ハーネスクリップ単品での補給も設定もされており、ハーネスの軽度な損傷にも対応しています。(写真 21、図 3)

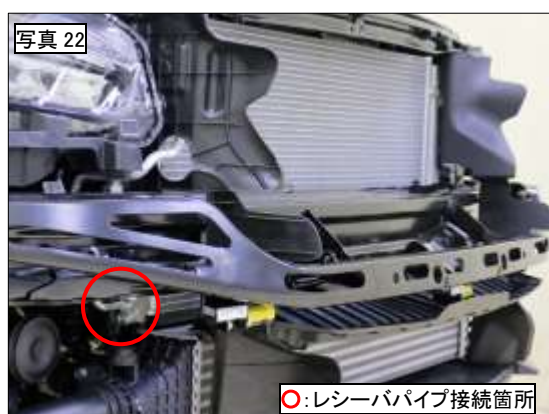
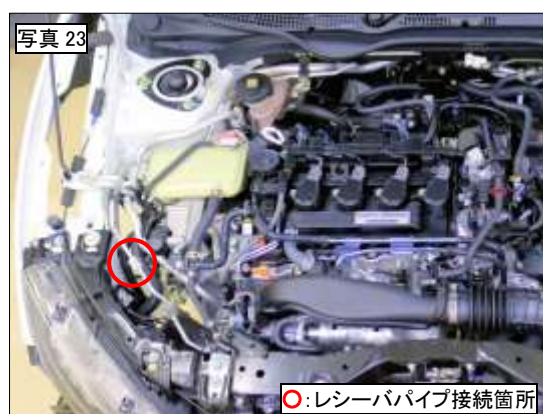
## (9) レシーバパイプ COMP

レシーバパイプ COMP は、コンデンサ Assy からダッシュパネル付近まで1本の配管の車種が多いですが、CIVIC は、途中で分割される補給部品設定となっています。(写真 22、23)

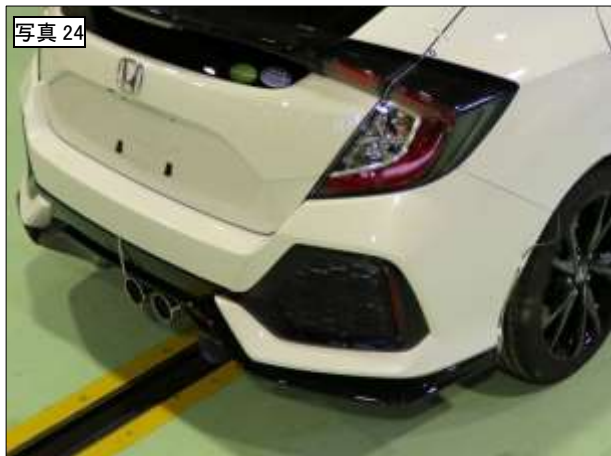
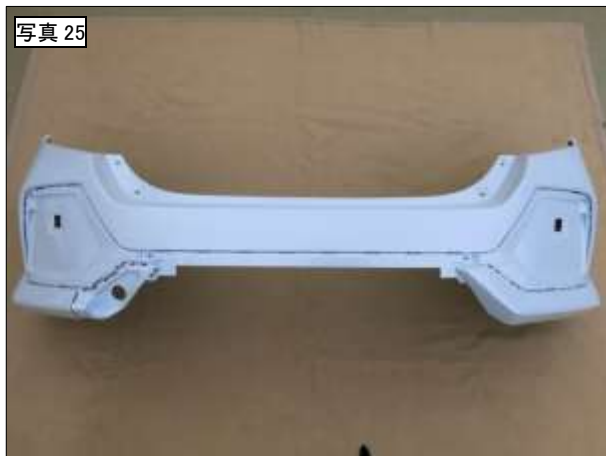
#### (1) リヤバンパフェイスとパーキングセンサ

2. (1) フロント構造でも記載のとおり、パーキングセンサは販売店オプションです。補給されるリヤバンパフェイスは、ガーニッシュ等ボデー色と異なる部位はなく、塗装時にマスキングが不要です。(写真 24、25)

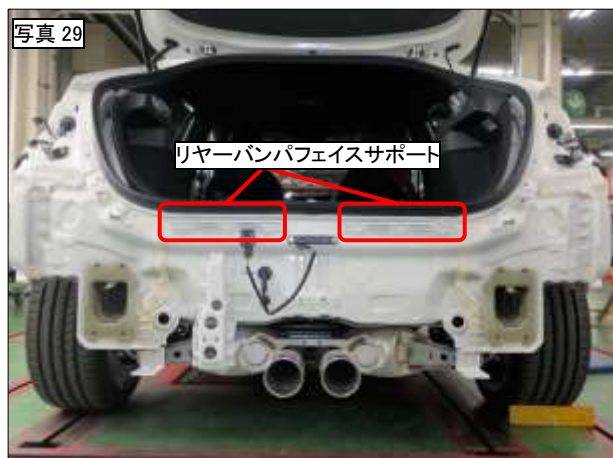
### (3) リヤーパネル COMP

リヤーパネル COMP の他に、リヤーバンパフェイスサポートの補給が設定されています。

(写真 29、図 4)

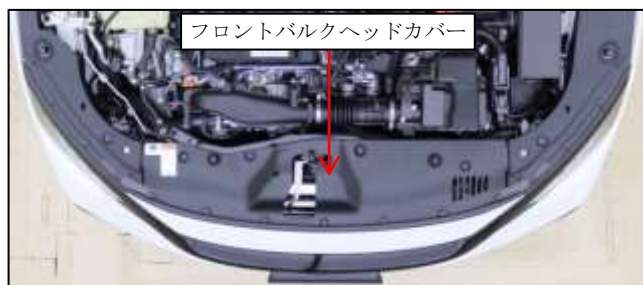
① フロントバルクヘッドカバーを取外します。

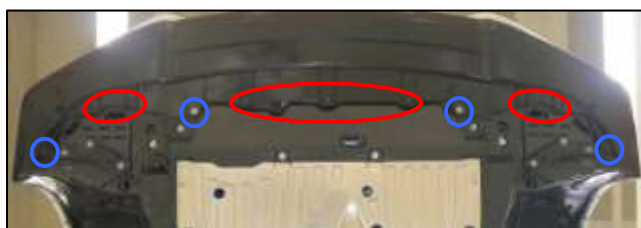
- ③ フロントバンパフェイス下部のボルト4本、クリップ7本を取外します。

○: ボルト ○: クリップ

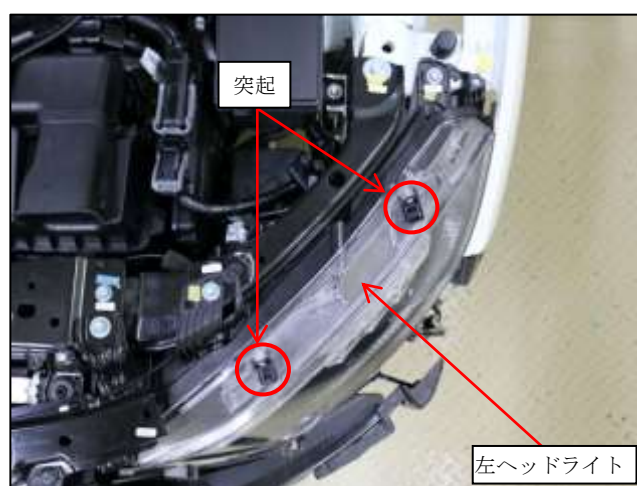
左フロントグリルエクステンション取外し状態

- ⑤ 左右フロントグリルエクステンションのサービスホール（片側2ヶ所）から、ヘッドライトにある突起（ツメ）を押して左右フロントグリルエクステンションを取外します。

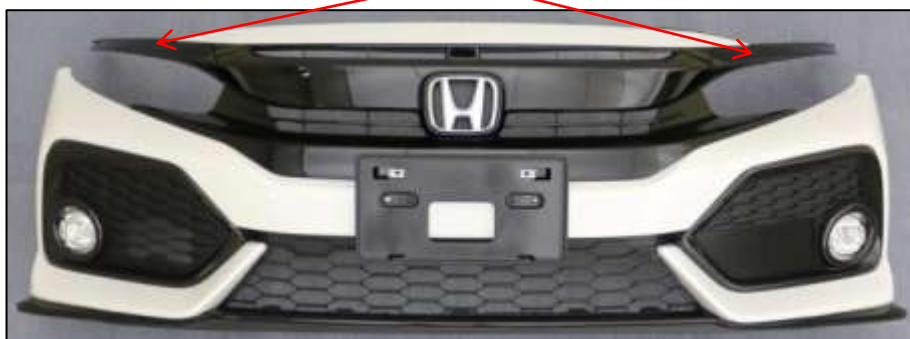
左右フロントグリルエクステンション

- ⑥ フロントバンパフェイスは、左右フロントグリルエクステンションと一体で取外します。

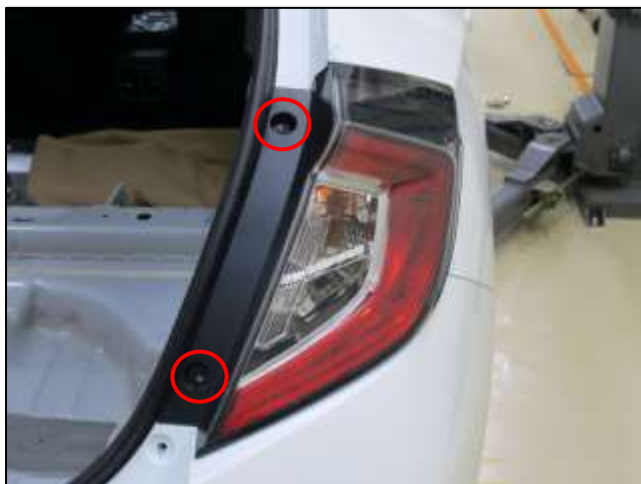
① スクリュ 2 本を取外します。

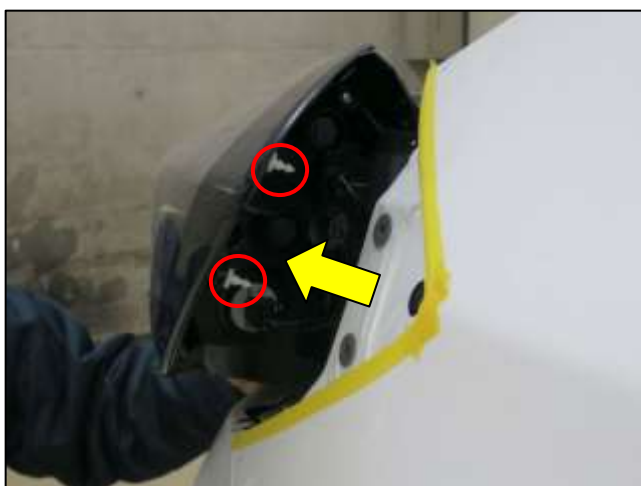
③ はめ込み部が外れたら、外側へ引いてテールライトを取外します。

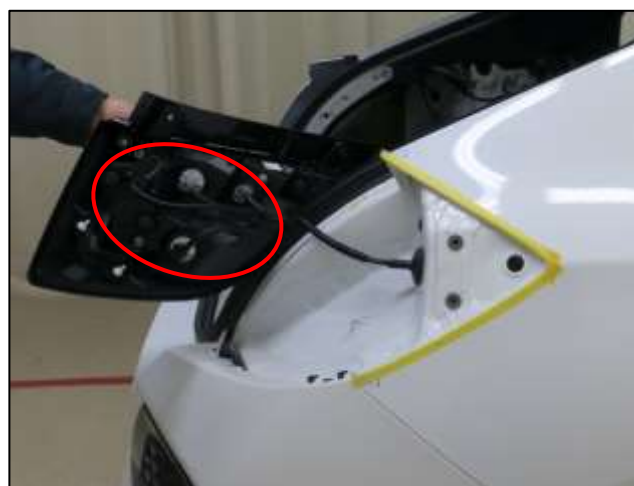
④ コネクタを取外します。

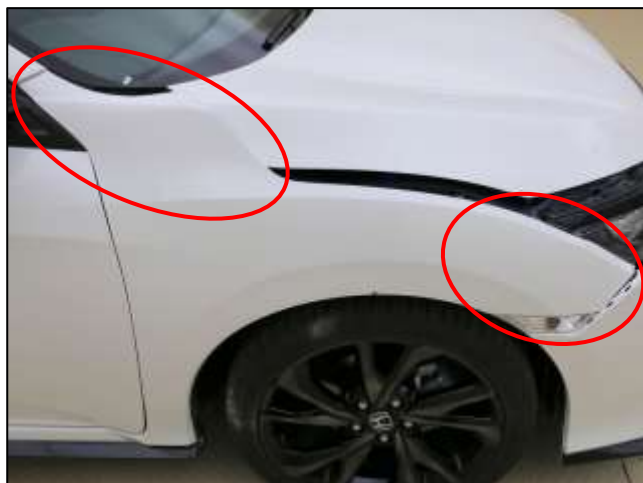
- ① フロントフェンダパネルは、赤枠の部分が損傷しています。

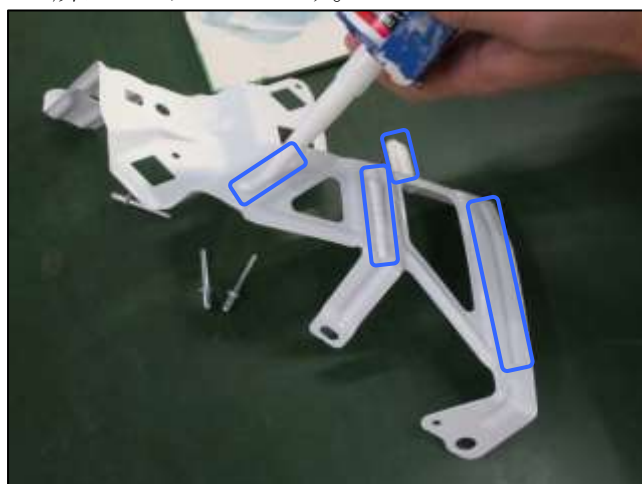
- ③ フロントフェンダパネルと取付けられる面の4か所にシーリングします。

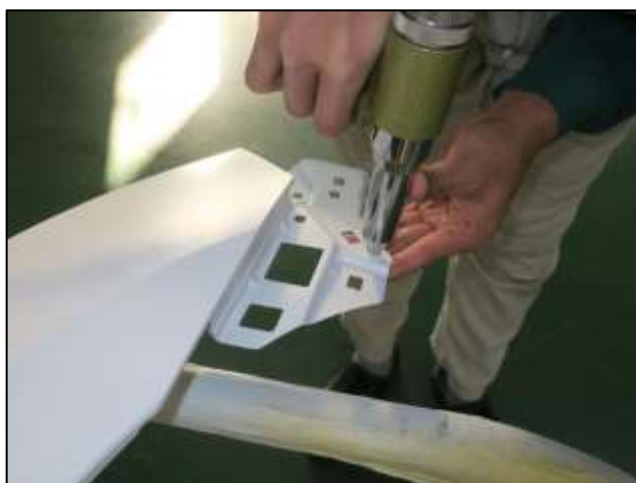
- ④ フロントフェンダブラケットをリベットで取付けます。

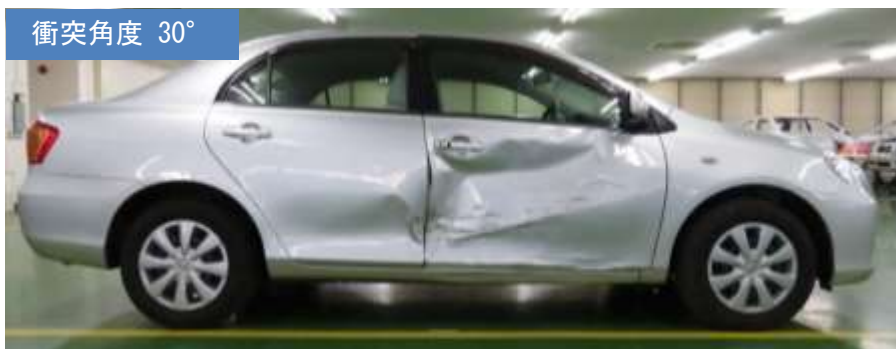
衝突角度 30°

リヤドア下部の深い傷は走行車両のフロントバンパラインホース部による損傷

停止車両へのフロントバンパラインホース部の押込みが大きく、リヤドアにも深い損傷が発生しました。

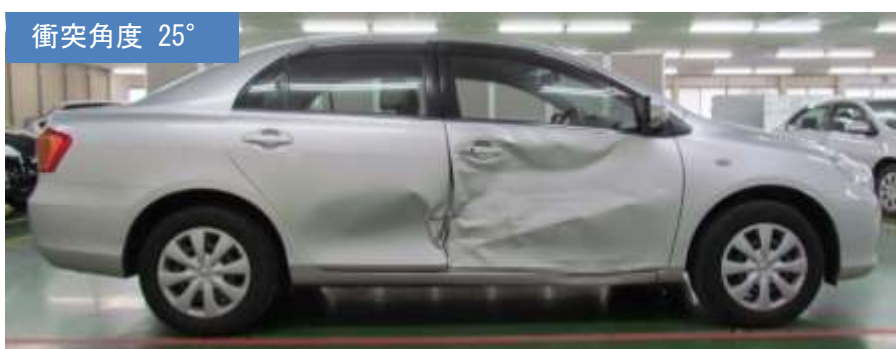
衝突角度 25°

リヤドア下部の深い傷は走行車両のフロントバンパラインホース部による損傷

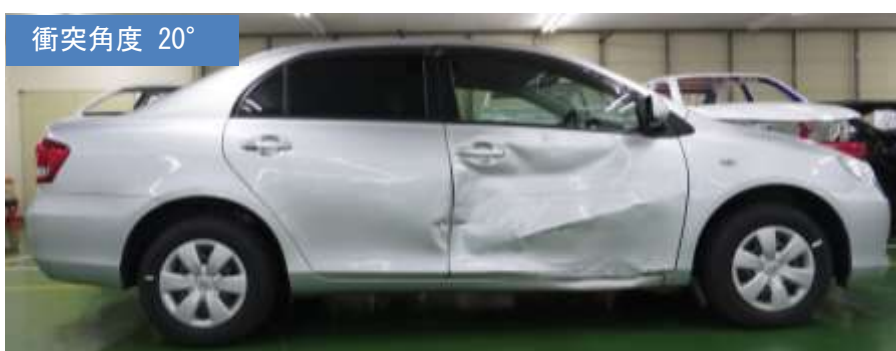
衝突角度 20°

リヤドア下部の傷は走行車両のフロントバンパラインホース部による損傷

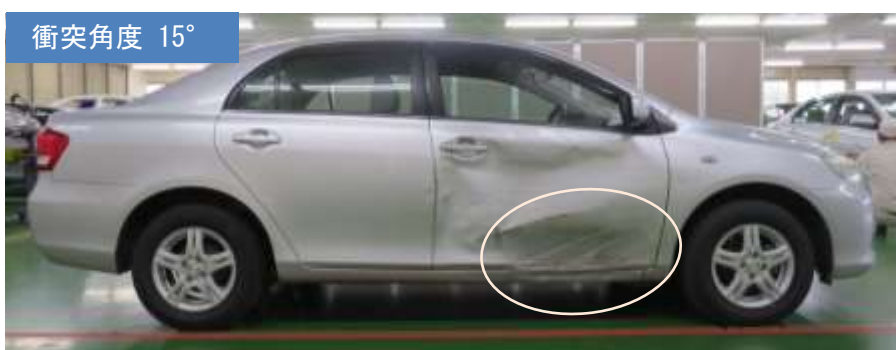
衝突角度 15°

フロントドア下部に付いた斜め方向の黒色の痕跡は走行車両によるタイヤ痕

衝突角度が小さな場合は、停止車両の側面に走行車両のタイヤ痕（斜め方向の黒色の痕跡）が付いています。

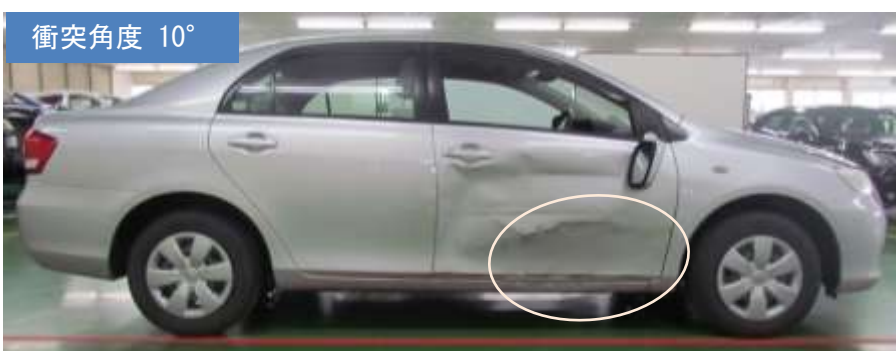
衝突角度 10°

フロントドア下部に付いた斜め方向の黒色の痕跡は走行車両によるタイヤ痕

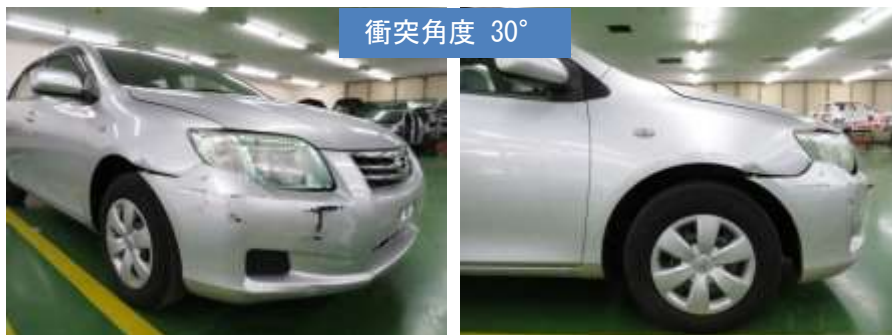
衝突角度 30°

右フロント前面の損傷が大きく  
内板骨格部も損傷

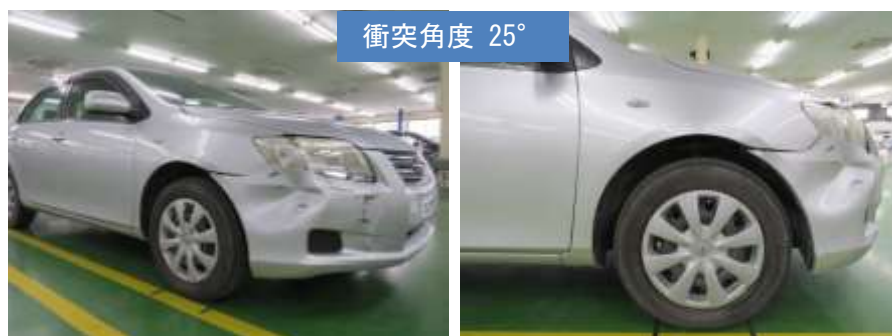
衝突角度 25°

右フロント前面の損傷が大きく  
内板骨格部も損傷

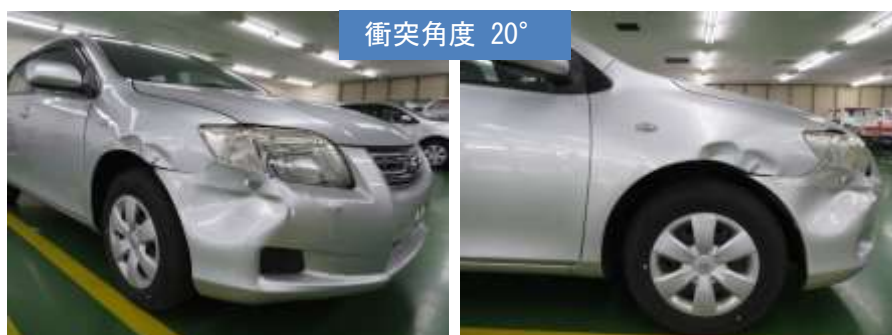
衝突角度 20°

右フロント前面の損傷が大きく  
内板骨格部も損傷

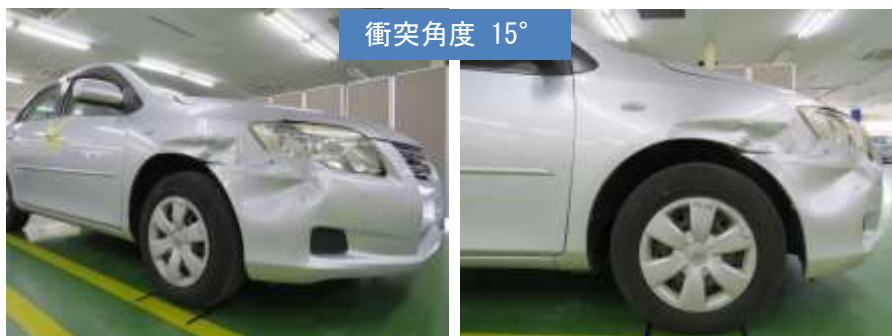
衝突角度 15°

右フロント側面の損傷が大きく  
内板骨格への波及は少ない

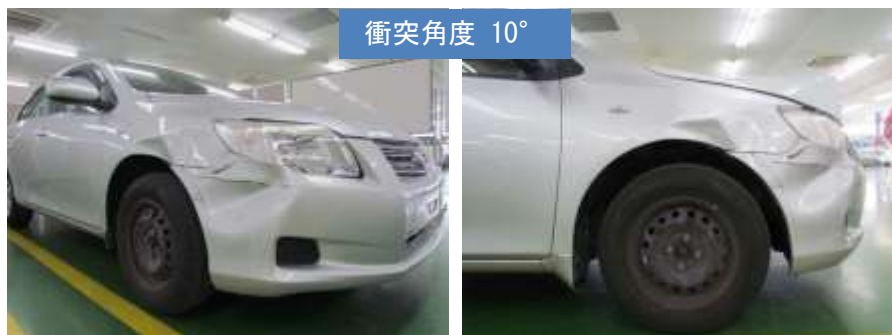
衝突角度 10°

右フロント側面の損傷が大きく  
内板骨格への波及は少ない

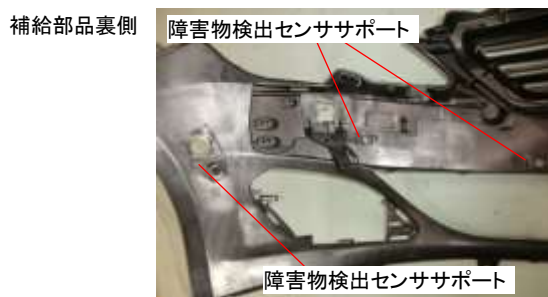
①フロントバンパは樹脂製（ポリエチレン）で、プラサフ済みで補給されます。補給部品は、ラジエータグリルサポート、カバーおよび障害物検知サポートが一体で設定されています。

「GT Line」はグリルの形状が補給部品と異なるため、「GT Line」用のラジエータグリルサポートを別途準備し、組替えます。ラジエータグリルサポートはフロントバンパへ溶着し取付けます。

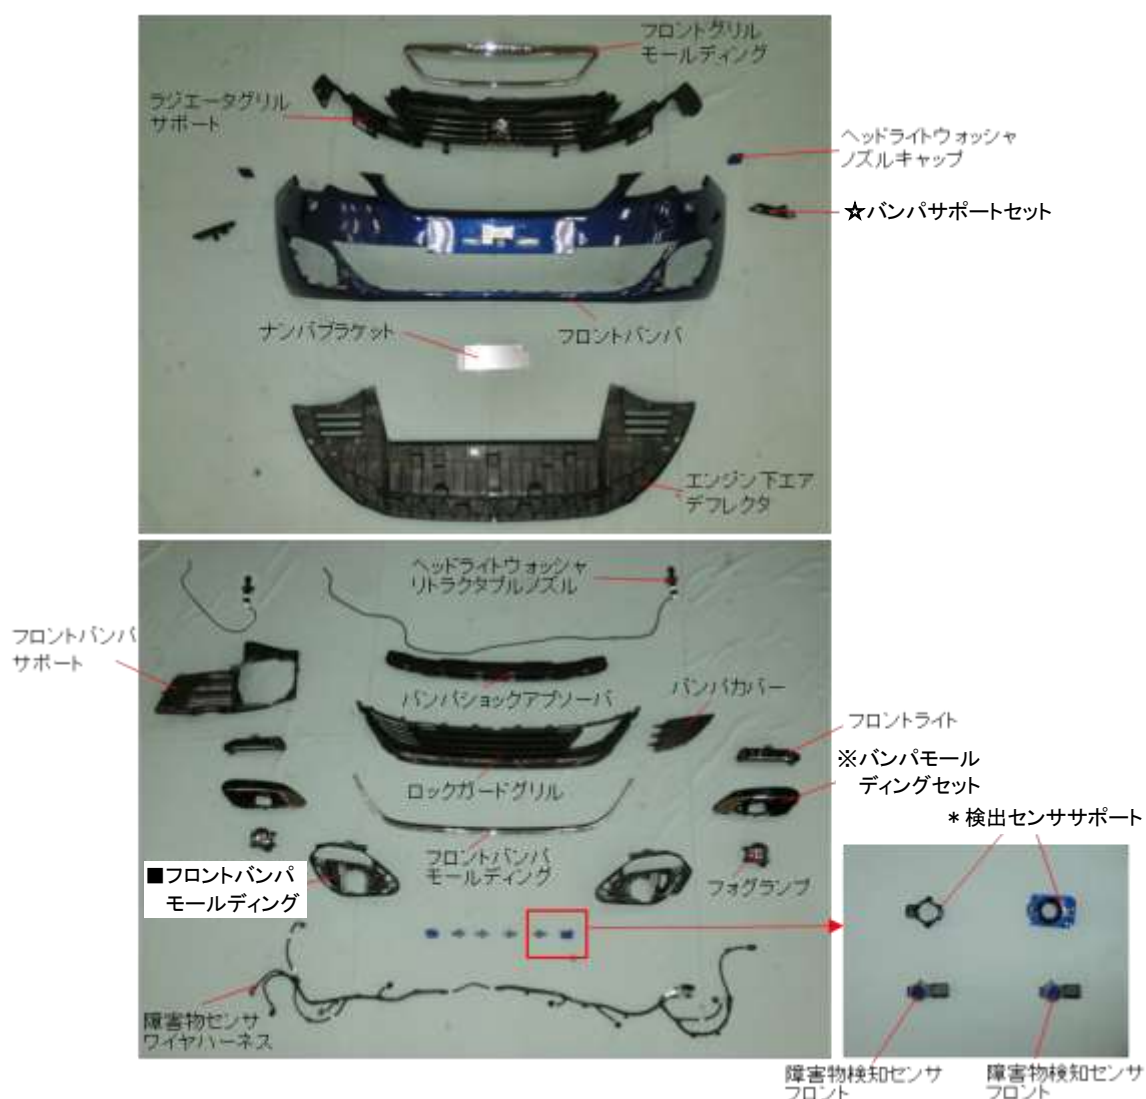
②フロントバンパの構成部品のうち、左右セットで補給される部品（■、☆、※）やフロント一台分で補給される部品（\*）があります。

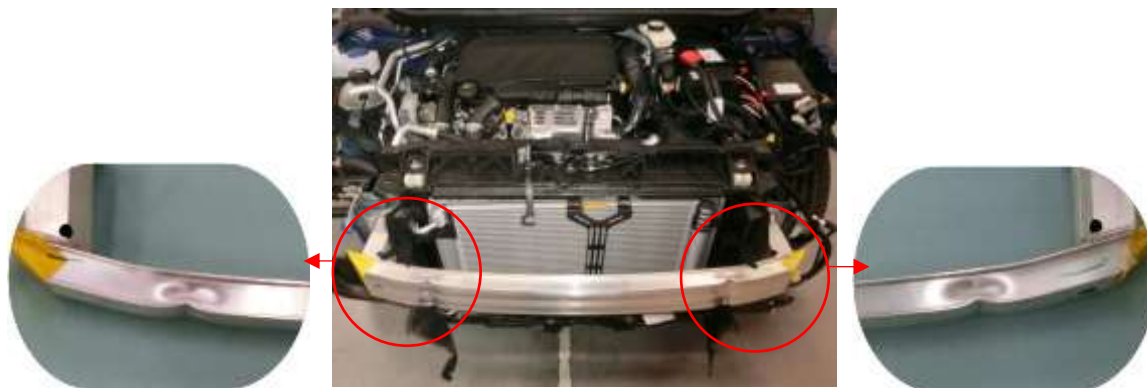
バンパショックアブソーバはアルミ製で、新車状態の形状に特徴がありました。左右端部にテープが貼付けられており、正面から2箇所へ押込んだような形状になっています。

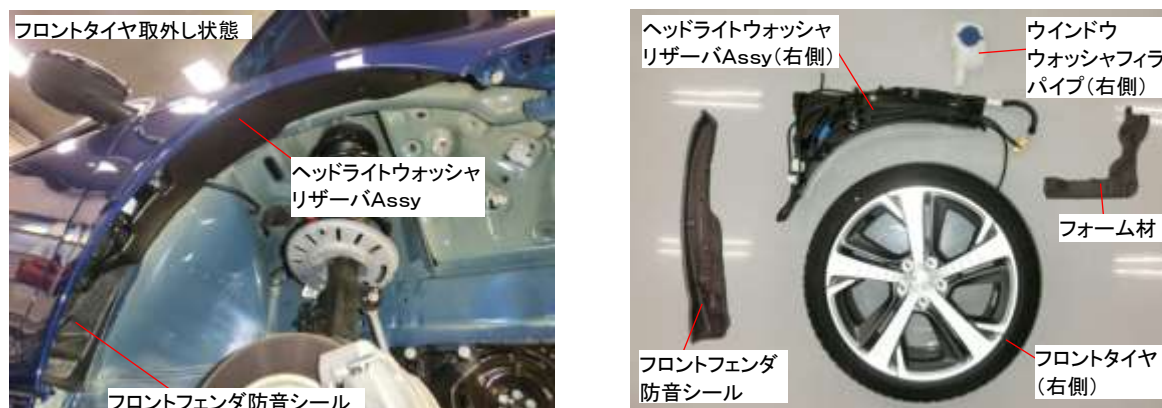
- ① フロントバンパを取外した状態から、フロントフェンダ防音シールおよびフォーム材を取外し、フロントフェンダ Assy を取付けているボルトを外します。  
右側の作業では、フロントフェンダ防音シールおよびフォーム材の他に、フロントフェンダ防音シール、フォーム材、ヘッドライトウォッシャリザーバ Assy、ウインドウウォッシャフィラパイプおよびフロントタイヤの取外しが必要になります。
