# Jikencenter NEWS

## 先進安全技術のエーミング作業について 【ミラ トコット LA560S 系】

## フォルクスワーゲン ポロ(AWCHZ)の フロントバンパについて

## BMW 523d 〈G30〉 (JC20)の フロント構造について

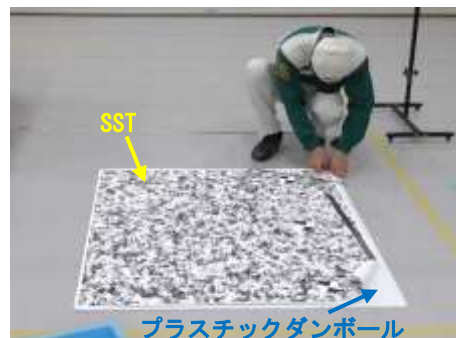
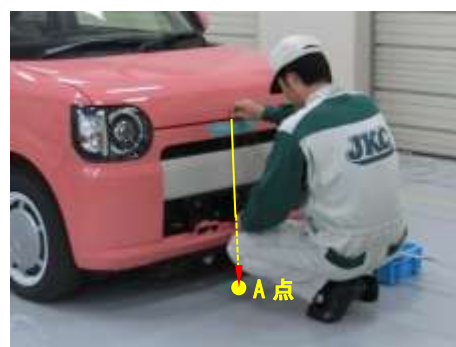
- 車両前後の TOCOT およびダイハツエンブレムの中心から、先端のとがったおもりを付けたひもを垂らし、路面に A、B 点をマーキングする

おもりによる位置精度=±10.0mm

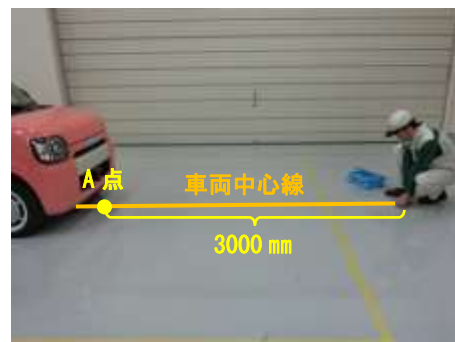
- b. B 点にひもをガムテープなどで固定し、A 点を通る車両前方 3000mm の地点に固定する

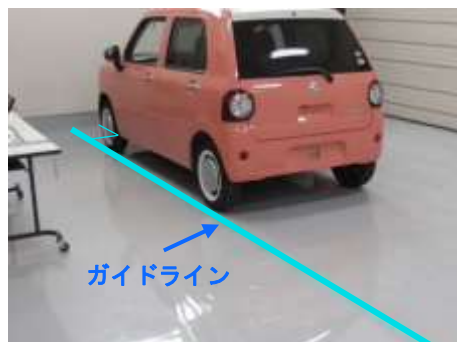
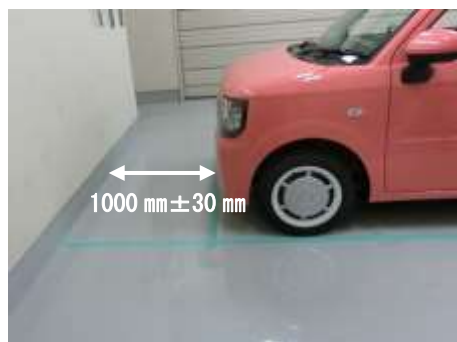
- a. ターゲットが、地面に対して鉛直方向に設置されていることを確認する
- b. ターゲットから垂直方向にガイドラインを設定し、車両左側前後輪をガイドラインに合わせる
- c. 写真のようにターゲットから 1000±30mm の距離に車両を停車させる

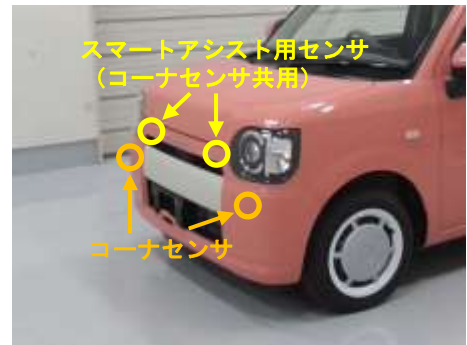
フロントバンパカバーには 4 つのウルトラソニックセンサNo.1 が装着されています

ソナー機能検査作業（フロント）は車両中心側 2 か所のスマートアシスト用センサの機能検査になります

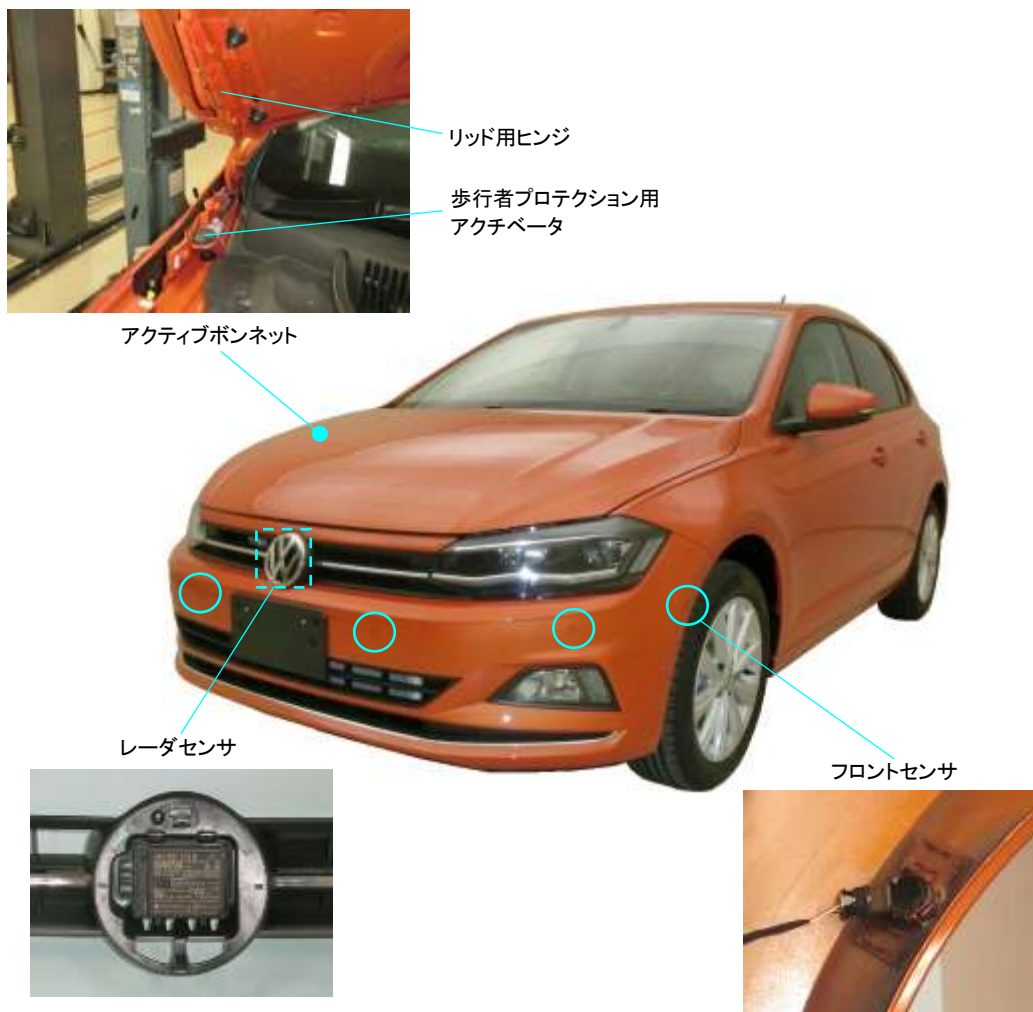
TSI Comfortline または TSI Highline にオプション設定のセーフティパッケージを装備した車両にはパークディスタンスコントロール（フロントセンサ）が取付けられています。

プリクラッシュブレーキシステム Front Assist は全グレードに標準装備されています。アダプティブクルーズコントロール”ACC”は、TSI Highline に標準装備、TSI Comfortline にオプション設定されており、クルーズコントロールにレーダセンサを組合わせたシステムを採用しています。レーダセンサは、ラジエタグリルのフロント VW エンブレム裏側に、取付けられています。

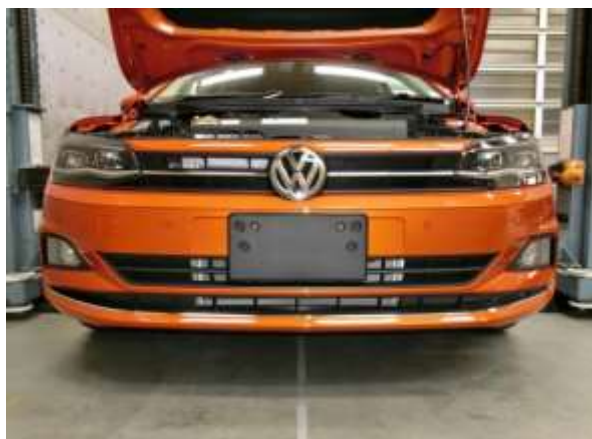
フロントバンパカバーが取付けられた状態

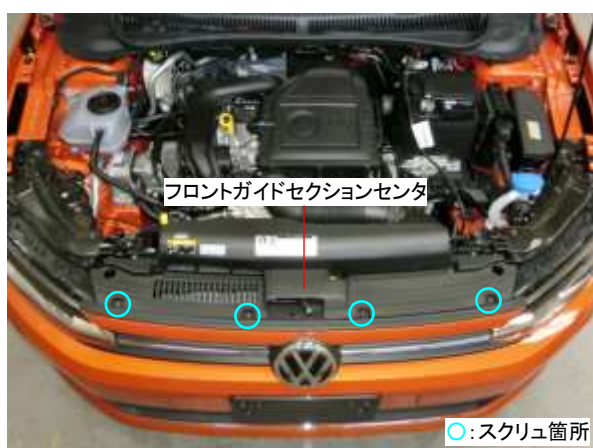
フロントバンパカバー上部は、フロントガイドセクションセンタにスクリュで取付けられています。

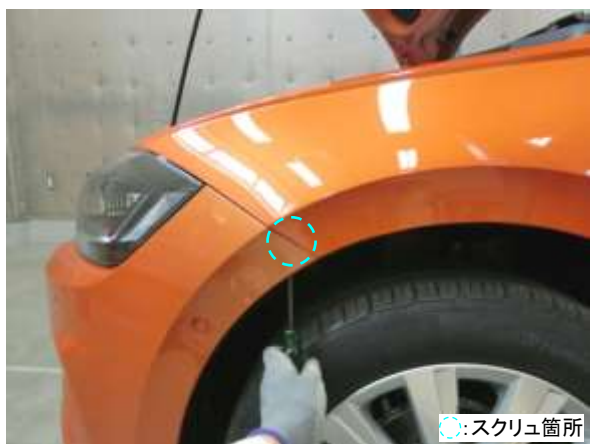
両端部はスクリュおよびツメで取付いています。スクリュを取外し、フロントバンパカバーの両端部を外側に開いてツメを外します。

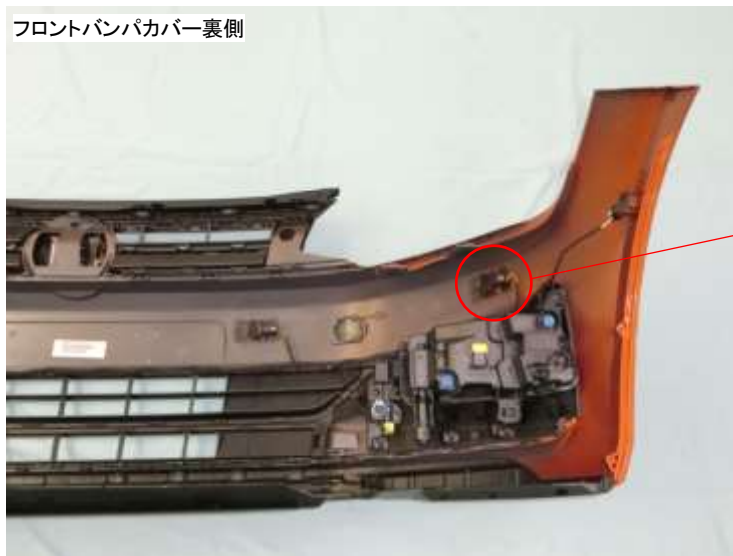
フロントバンパカバーの構成部品は、ボルト、ツメおよびスクリュ等で取付けられています。各種フロントセンサブラケットは溶着されています。

フロントセンサブラケットの取付けイメージ

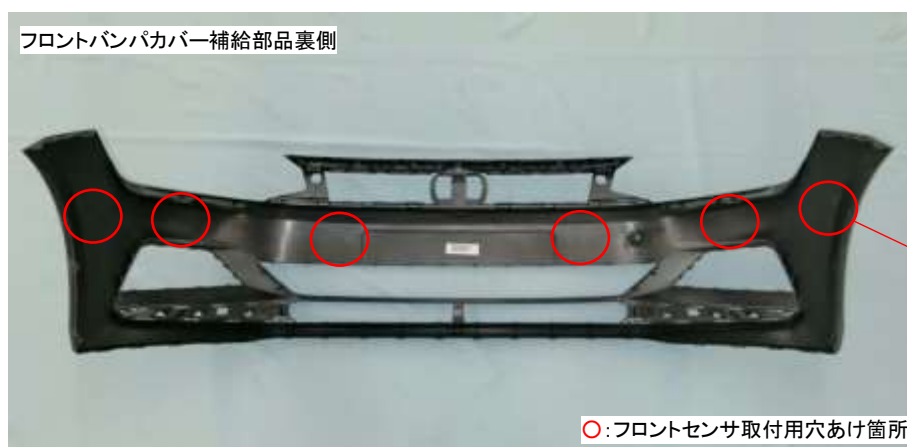
フロントセンサ取付穴をあけます。フロントバンパカバー裏側には、フロントセンサ取付用の穴あけ位置の印があります。

ドリルで下穴をあけます。

フロントバンパカバーの内側から穴あけ用の SST をセットします。

工具を使用してボルトヘッドを回転させることにより、パンチ用のアタッチメントがフロントバンパカバーを貫通します。

研磨し、清掃を行います。

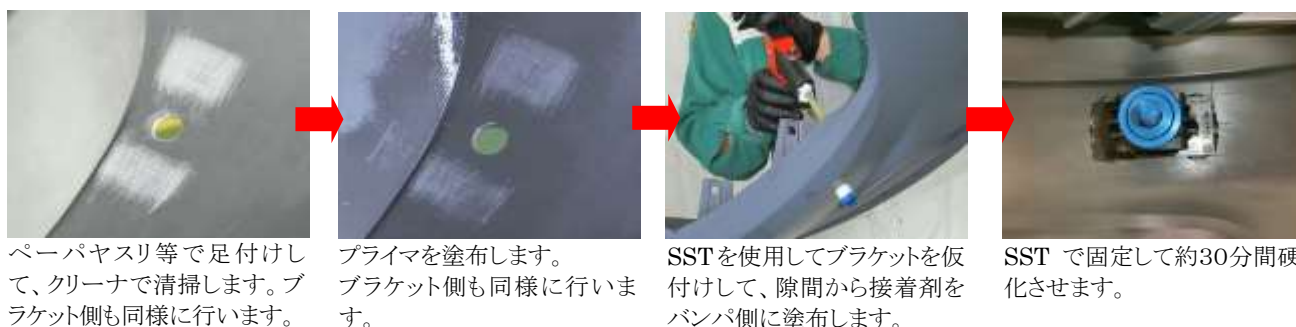
フロントパーキングセンサブラケットセンタおよびフロントパーキングセンサブラケットを取付ける際は、SST を使用して接着剤で取付けます。

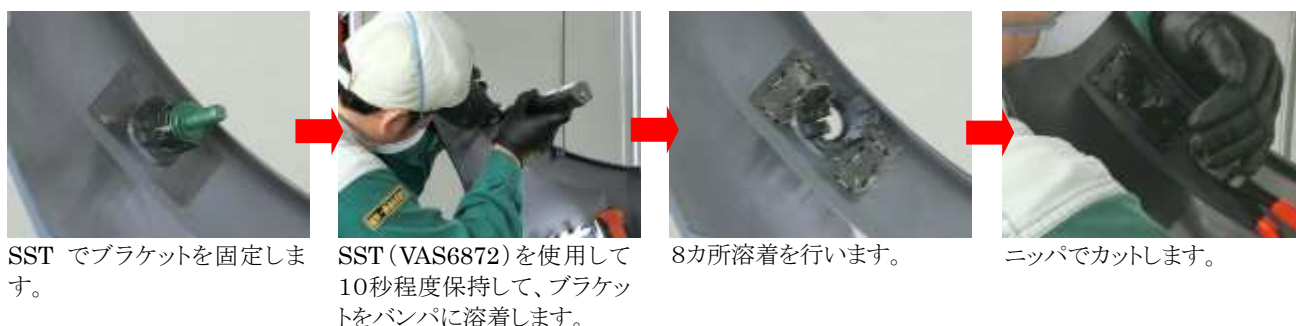
フロントパーキングセンサブラケットパークアシスト用サイドを取付ける際は、SST を使用して溶着で取付けます。

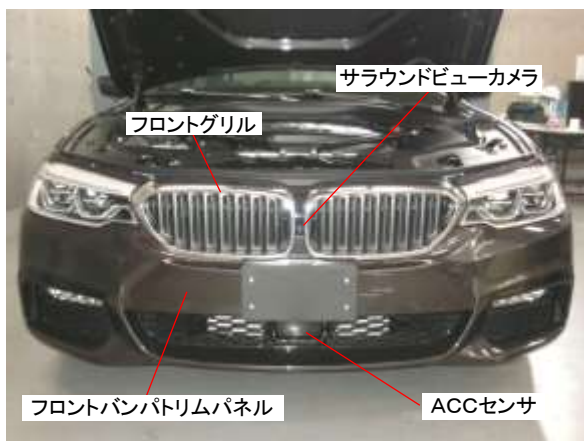
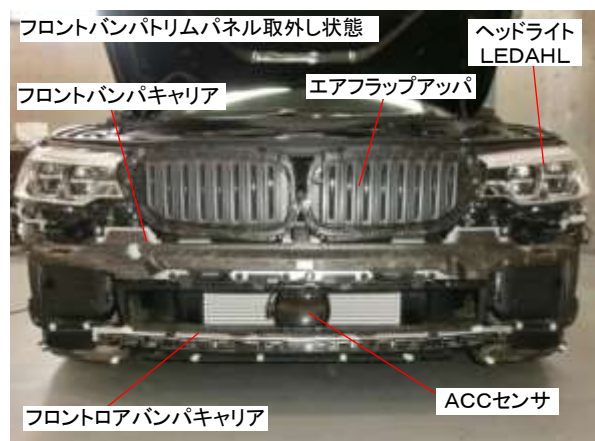
フロントバンパ上側にフロントグリルが配置され、その中央にサラウンドビューカメラが取付けられています。フロントバンパトリムパネルを取外す際には、両側フロントグリルの脱着を伴います。更に、サラウンドビューカメラを取替えた場合は、ワークショップシステムを使用したコントロールユニットのプログラミング／コーディングが必要となります。

ACC センサは、フロントバンパ下寄りのフロントバンパキャリアとフロントロアバンパキャリアの間に配置されています。取外し作業は、フロントバンパトリムパネルを取外した状態で行います。また、ACC センサを取外した場合は、ACC 調整ユニット一式と BMW 診断システムを使用した調整が必要となります。

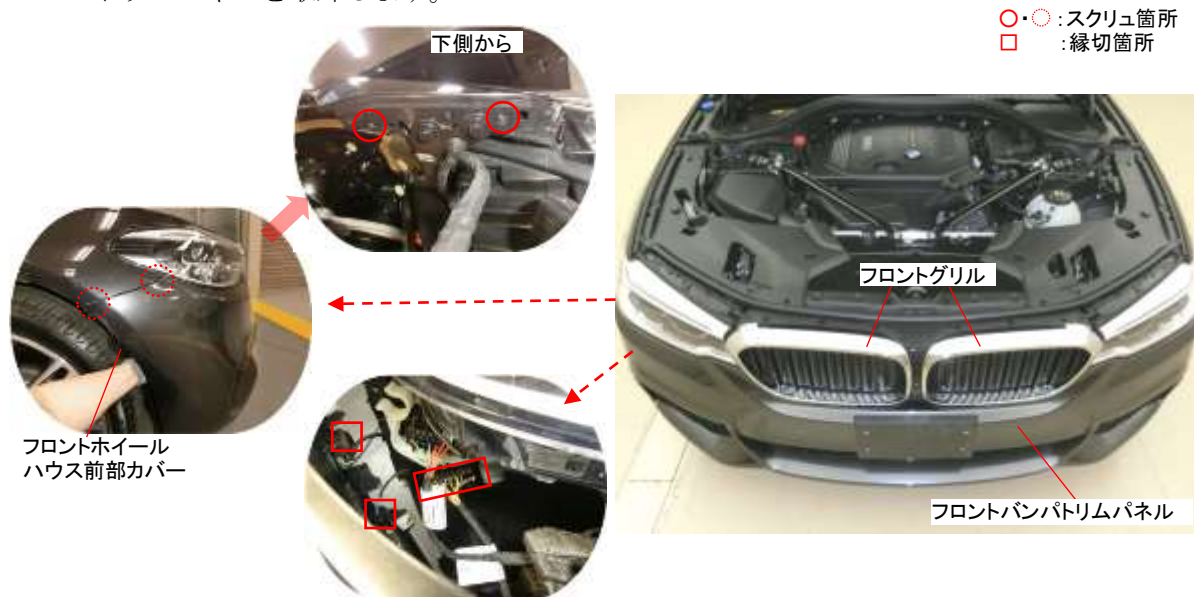
まず、フロントグリルを取外します。フロントバンパトリムパネル両端部のスクリュを外すため、フロントホイールハウス前部カバーの一部を外します。車両右側でハーネスを縁切って、フロントバンパトリムパネルを取外します。

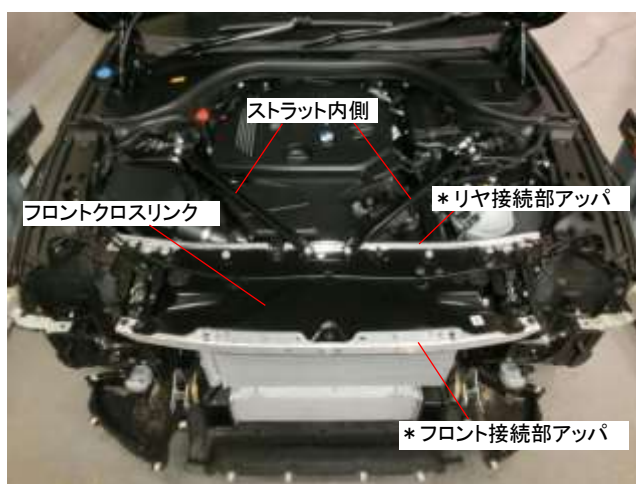
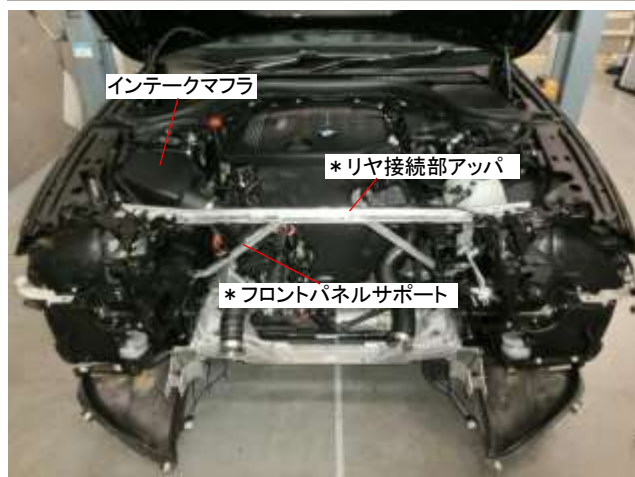
フロントバンパキャリアまで取外した状態でのフロントパネル周りの構成部品には、鋼板とアルミニウム合金が併用されており、それぞれボルトで取付けられています。

コンデンサ、ラジエータ上部に配置されるフロントクロスリンクを取外す際は、両側のストラット内側、フロント接続部アッパおよびボーデンケーブルの切離しを伴います。ラジエータ後部のフロントパネルサポートはリヤ接続部アッパからエンジンキャリア（サイドメンバ）上面に配置され、ボルトで取付けられています。右側のボルトを取外す際にはインテークマフラの取外しを伴います。また、左右のホルダヘッドライトはリヤ接続部アッパに取付けられており、リヤ接続部アッパと一体または単独で取外すことが出来ます。

- ①ホルダサポートフロントパネル
- ②フロントパネルサポート
- ③インテークマフラ
- ④リヤ接続部アッパ
- ⑤ロック
- ⑥コネクタホルダ
- ⑦ロックカバー
- ⑧ホルダヘッドライト
- ⑨ホーン(高音域)
- ⑩ホーン(低音域)

\* アルミニウム合金

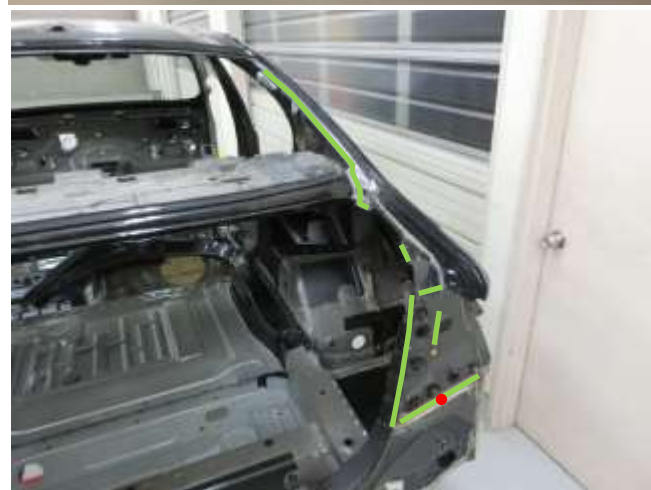
- ・以下写真に掲載している箇所について、新車時は溶接で取付けられていますが、パネル取替時の取付作業はブラインドリベットを使用します。
- ・リベットで取付けた部位に対しては電磁両立性を確保するため、修理書の指示に沿って EMC ボルトを取付けます。

- :リベット箇所
- :EMC ボルト箇所
