自研センターニュース 令和2年1月15日発行
毎月1回15日発行(通巻532号)

トヨタ RAV4 (AXAH54) 構造調査

側面衝突実験事例集

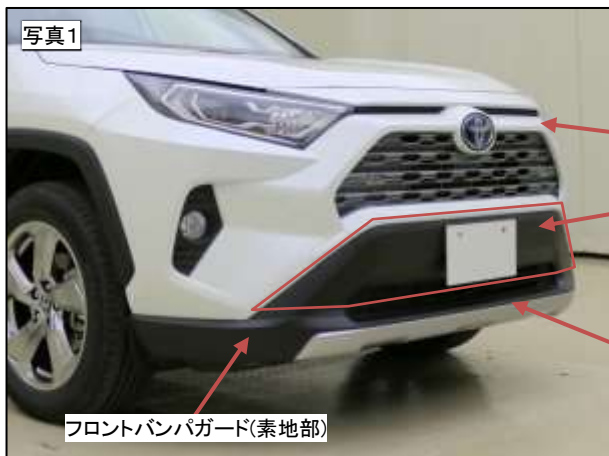
(1) フロントバンパ (写真1)

フロントバンパは、カラード部のフロントバンパカバーおよびフロントバンパモールディングと素地部のラジエータグリルローワーNo.2およびフロントバンパガードで構成されています。各々補給部品の設定があり、損傷に応じた修理作業が可能です。

フロントバンパカバー(カラード部)

ラジエータグリルローワーNo.2(素地部)

フロントバンパモールディング(カラード部)

フロントバンパガード(素地部)

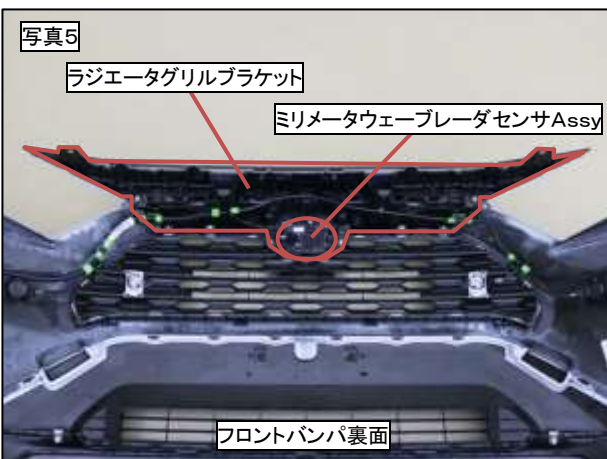
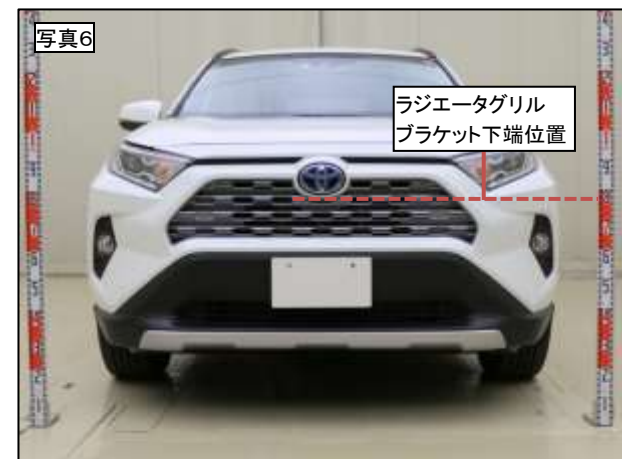
(3) ミリメータウェーブレーダセンサ Ass y (写真 5、6)

ミリメータウェーブレーダセンサ Ass y は、ラジエータグリルブラケットに取付けられています。ラジエータグリルブラケットの下端が高い位置にあるため、ミリメータウェーブレーダセンサ Ass y は比較的損傷しにくいと考えられます。

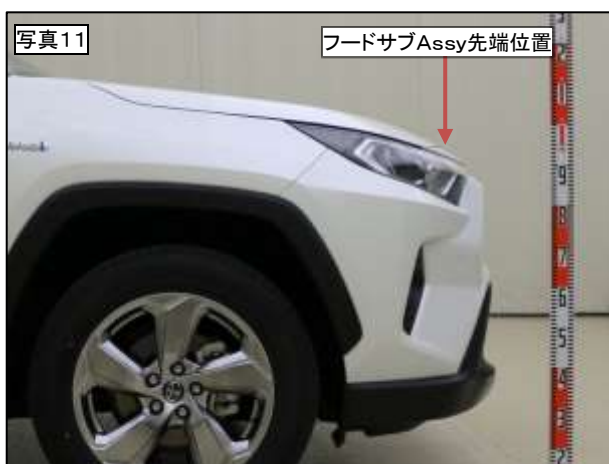
(6) フードサブ Assy (写真 11)

フードサブ Assy はアルミニウム合金製です。フードサブ Assy 先端は比較的后方に位置し、軽衝突において損傷しにくいデザインです。

また、比較的高い位置にあるため、乗用車に対しては直接損傷しにくいと考えられます。なお、フロントフェンダパネルもアルミニウム合金製が採用されています。

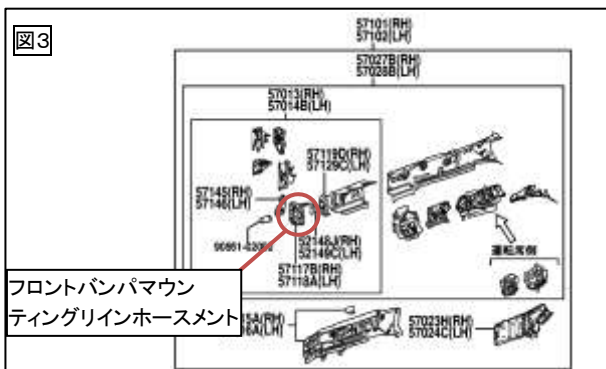
(7) フロントサイドメンバ (図3、4)

カムリ (AXVH70) のフロントサイドメンバは、多様な補給部品が設定されていました。

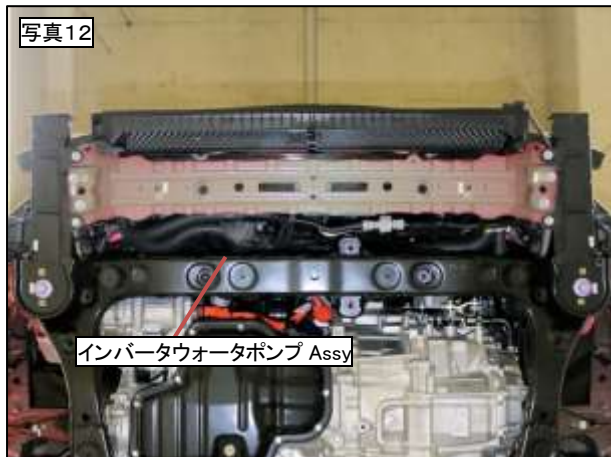
(8) インバータウォーターポンプ Ass y (写真 12、13、14)

カムリ (AXVH70) のインバータウォーターポンプ Ass y は、ファンシュラウド下部中央部分に取付けられていました。

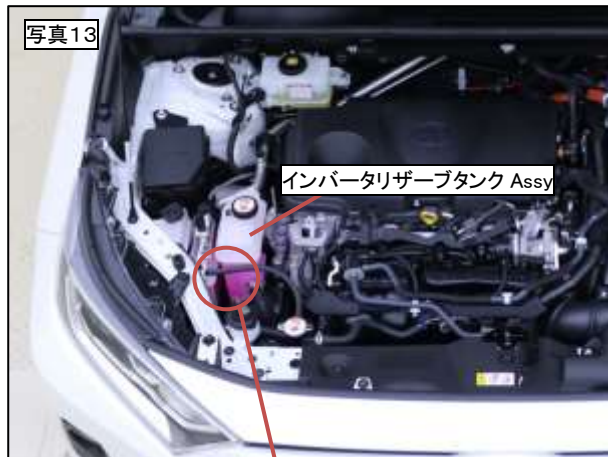
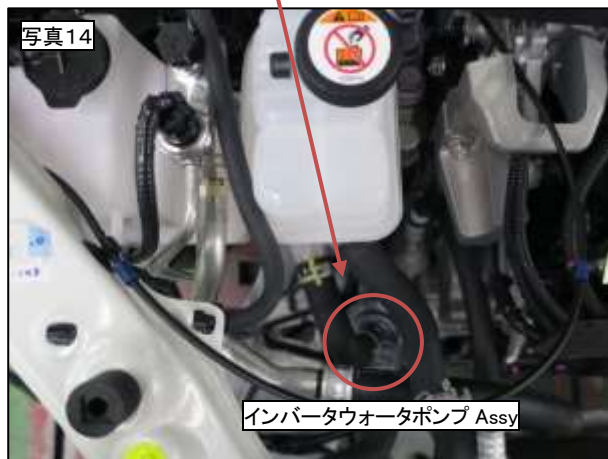
RAV4 (AXAH54) はカムリと同様のエンジンを採用していますが、インバータウォーターポンプ Ass y はインバータリザーブタンク Ass y 付近に取付けられ、比較的波及損傷しにくいと考えられます。

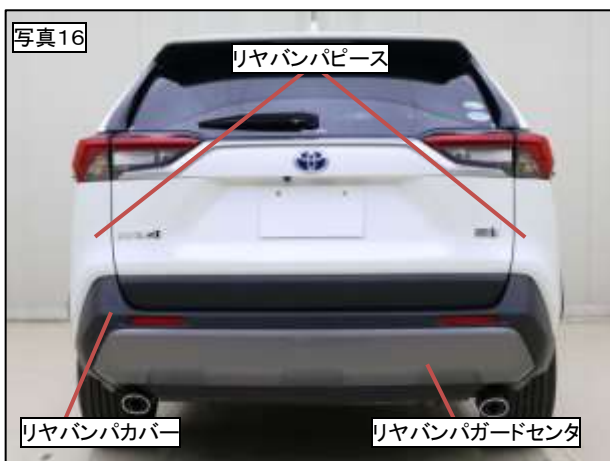
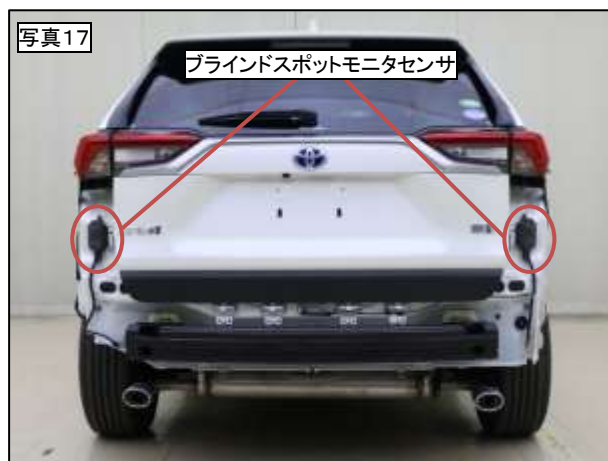
(1) リヤバンパとブラインドスポットモニタセンサ (写真 16、17)

リヤバンパは、カラード部の左右リヤバンパピースおよびリヤバンパガードセンタ、素地部のリヤバンパカバーで構成されています。各々補給部品の設定があり、損傷に応じた修理作業が可能です。

また、一部グレードにブラインドスポットモニタセンサが装備設定されています。リヤバンパの補修内容によってはブラインドスポットモニタセンサの性能に影響を与える可能性があるため、メーカー発行のボデー修理書の記載に従って作業を行う必要があります。

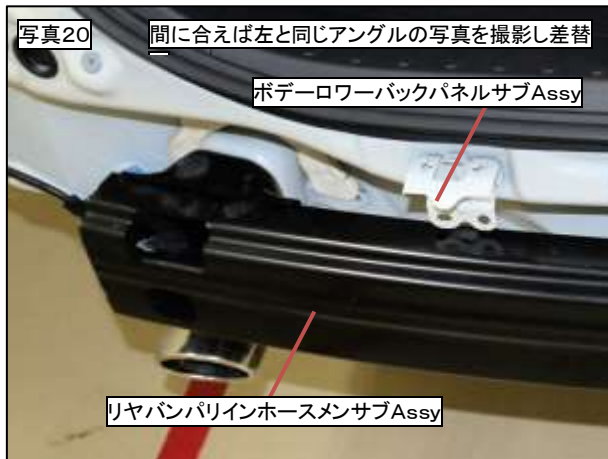
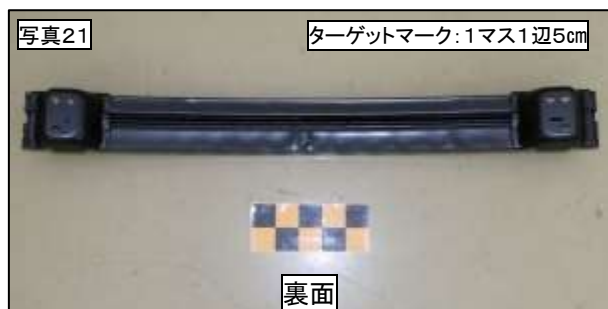
(2) リヤバンパラインホースメントサブ Assy とクラッシュボックス (写真 18、19、20、21)

RAV4 (AXAH54) の取り付け方も同様ですが、リヤバンパラインホースメントサブ Assy は強度の高い閉断面構造です。

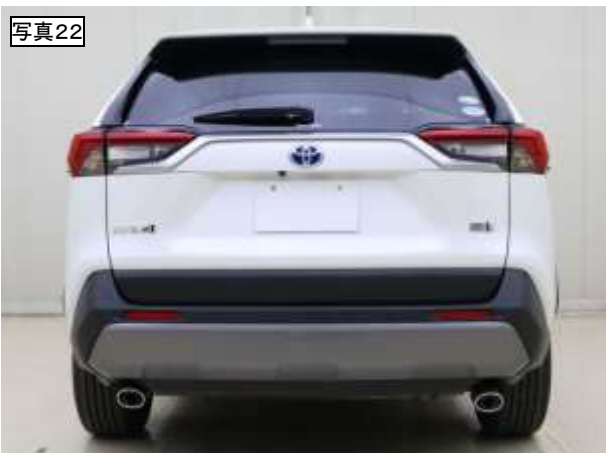
(3) バックドアパネルサブ Ass y およびバックドアガラス (写真 22)

バックドアパネルサブ Ass y はアルミニウム合金製で、一部グレードにパワーバックドアが装備設定されています。

バックドアガラスは高剛性接着剤が採用されています。高剛性接着剤は車体剛性の補完として採用されているため、専用の接着剤を使用する必要があります。詳しくは自研センターニュース 2017年6月号を参照してください。

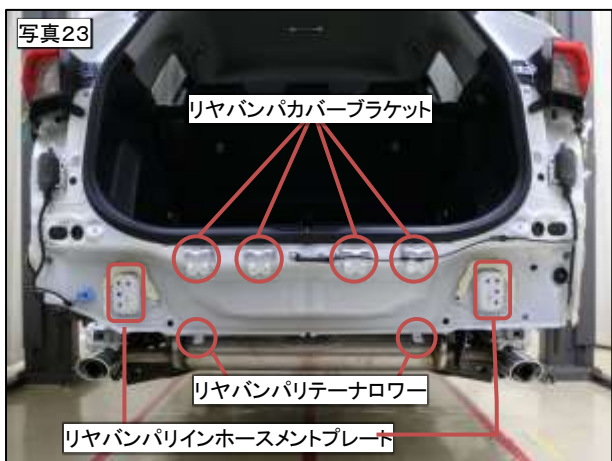
(4) ボデーローワーバックパネルサブ Ass y (写真 23、図 5)

ボデーローワーバックパネルサブ Ass y 補給の他に、リヤバンパカバーブラケット、リヤバンパラインホースメントプレート、リヤバンパリテーナローの補給が設定されています。

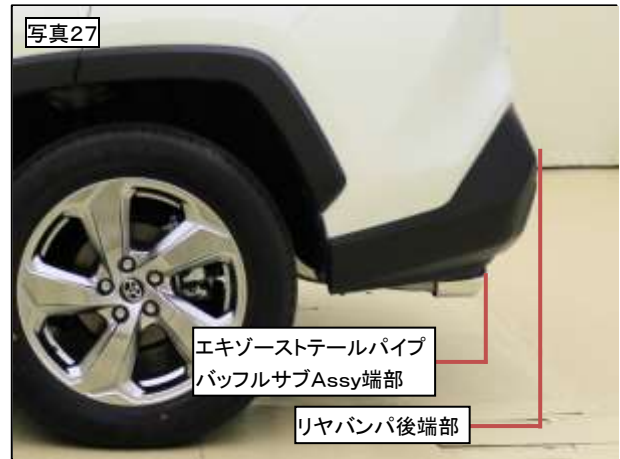
(6) エキゾーストテールパイプバツフルサブ A s s y (写真 26、27)

エキゾーストテールパイプ Assy は左右 2 本出しの構造です。構成部品のエキゾーストテールパイプバツフルサブ Assy はリヤバンパ後端部より前方へ配置されているため、軽度の衝突の場合、比較的損傷しにくいと考えられます。エキゾーストテールパイプバツフルサブ Assy は補給部品設定があり、損傷に応じた修理作業が可能です。

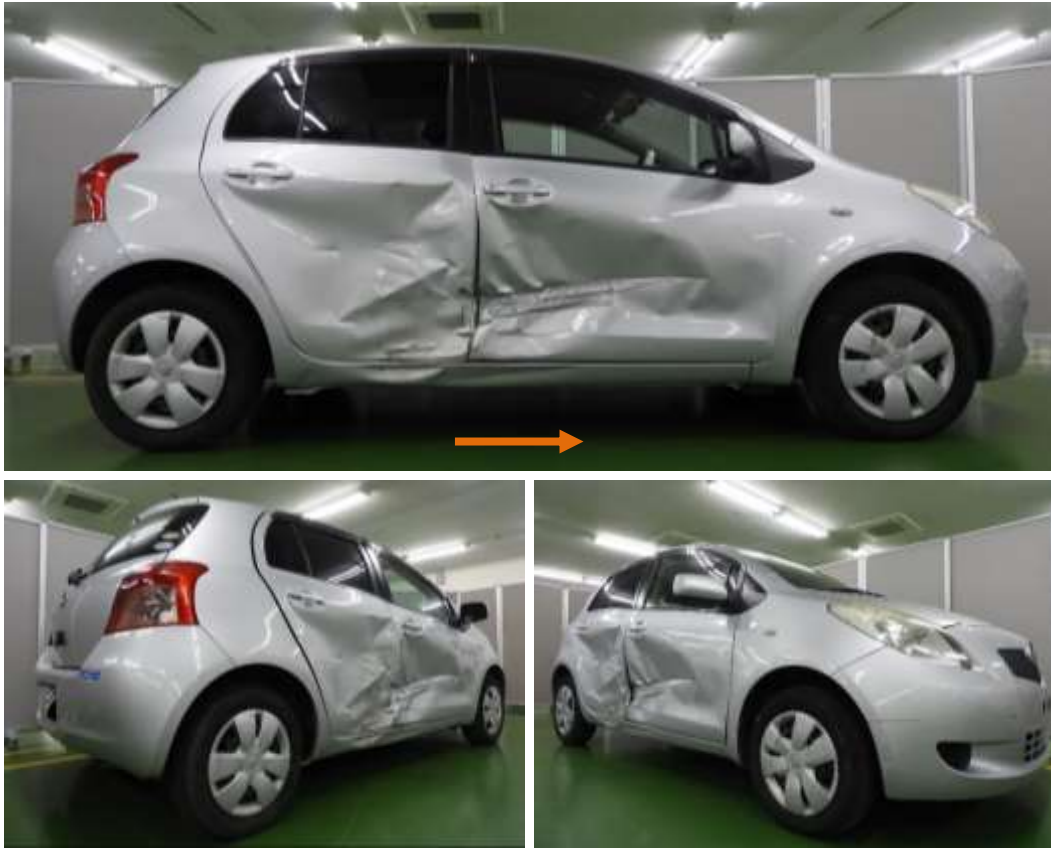
衝突角度 30°

衝突形態と衝突速度 25km/h -停止車両-

衝突角度が大きな場合：停止車両のリヤドアへの押込み量が深く、広範囲に損傷が及びました。

停止車両への押込みが大きく、フロントドアにも深い損傷が発生しました。

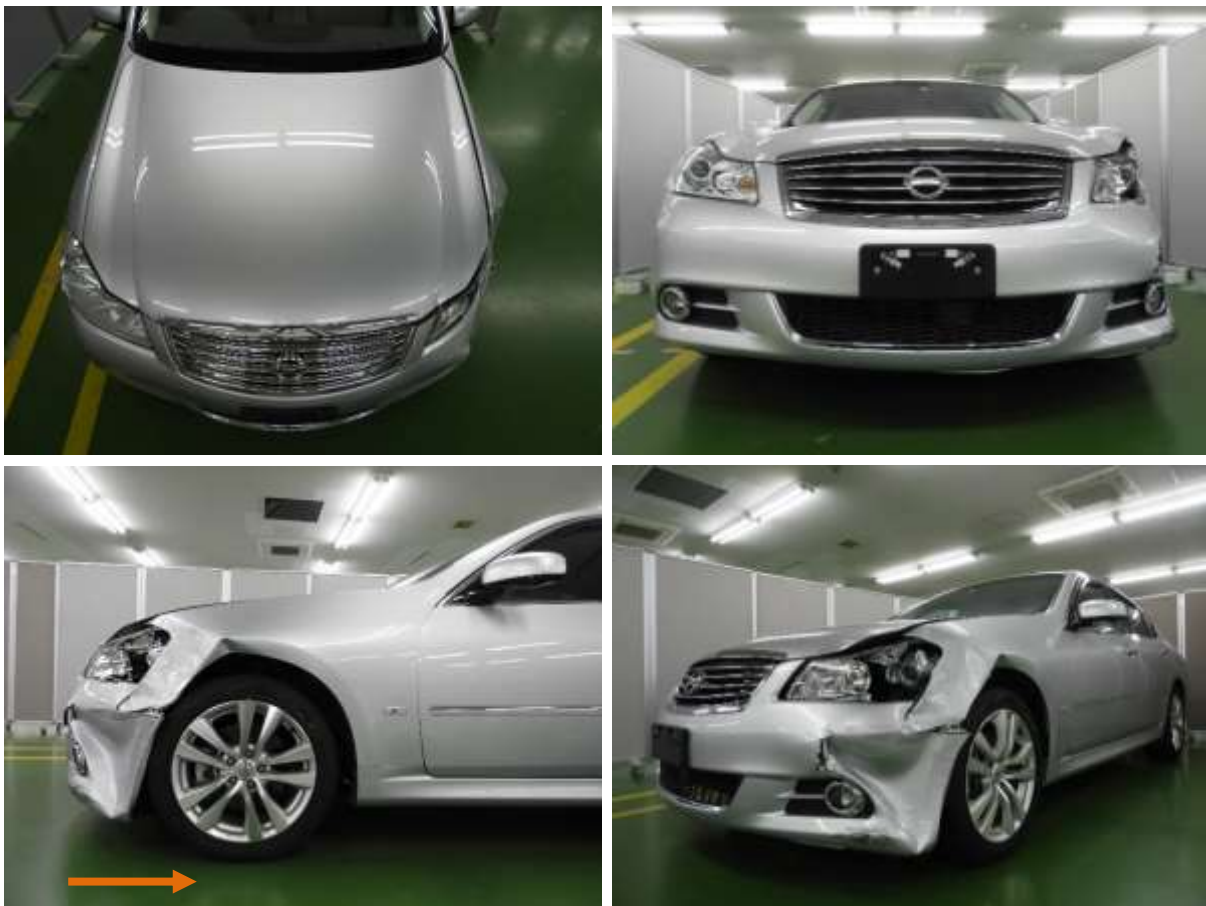
衝突角度 30°

衝突形態と衝突速度 25km/h -走行車両-

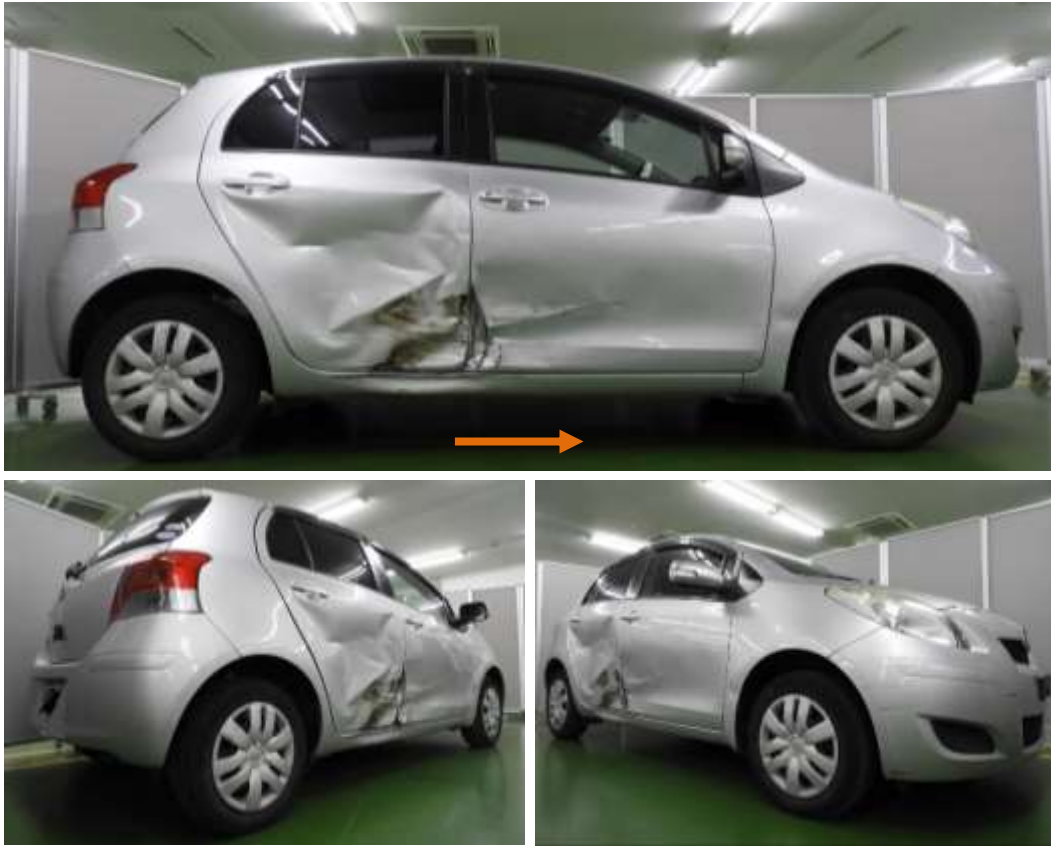
衝突角度 20°

衝突形態と衝突速度 25km/h -停止車両-

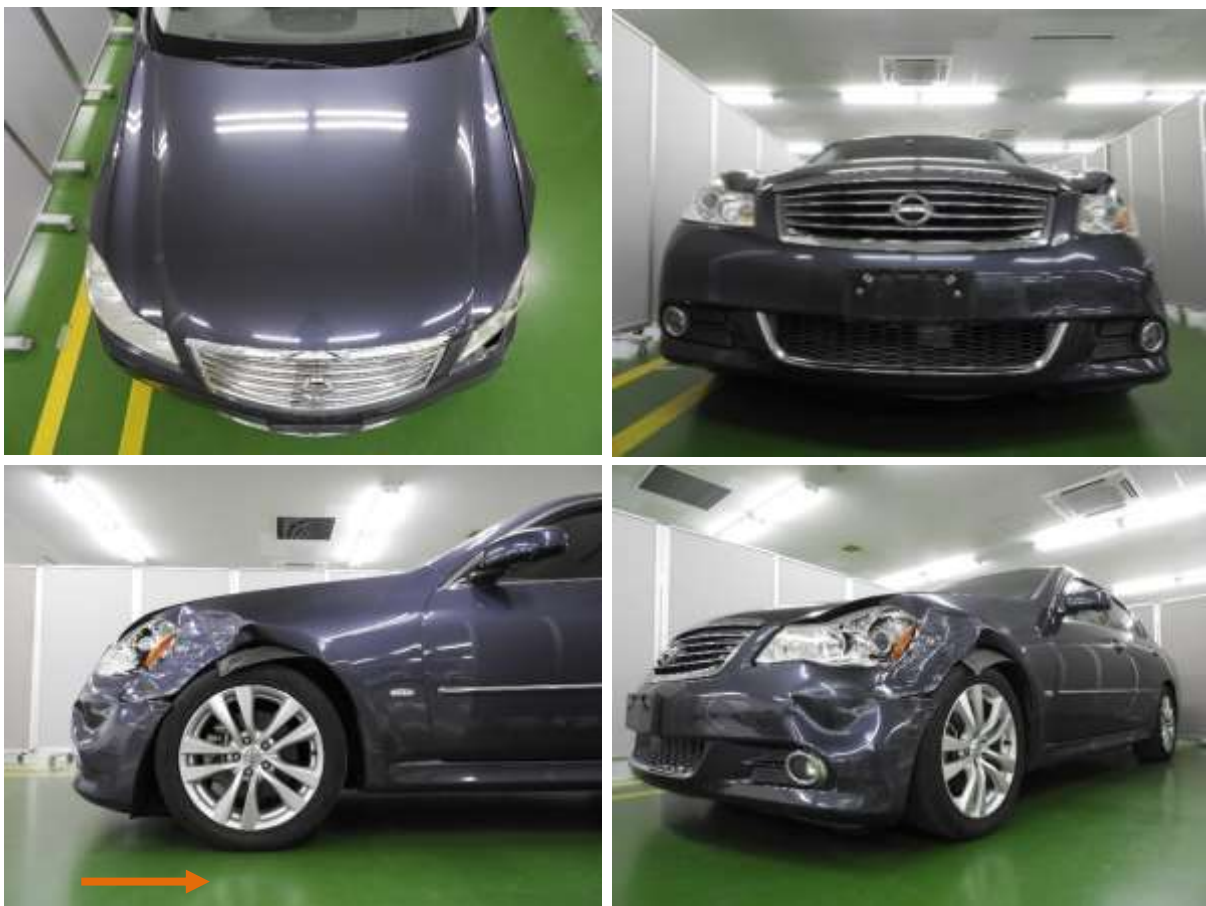
衝突角度 20°

衝突形態と衝突速度 25km/h -走行車両-

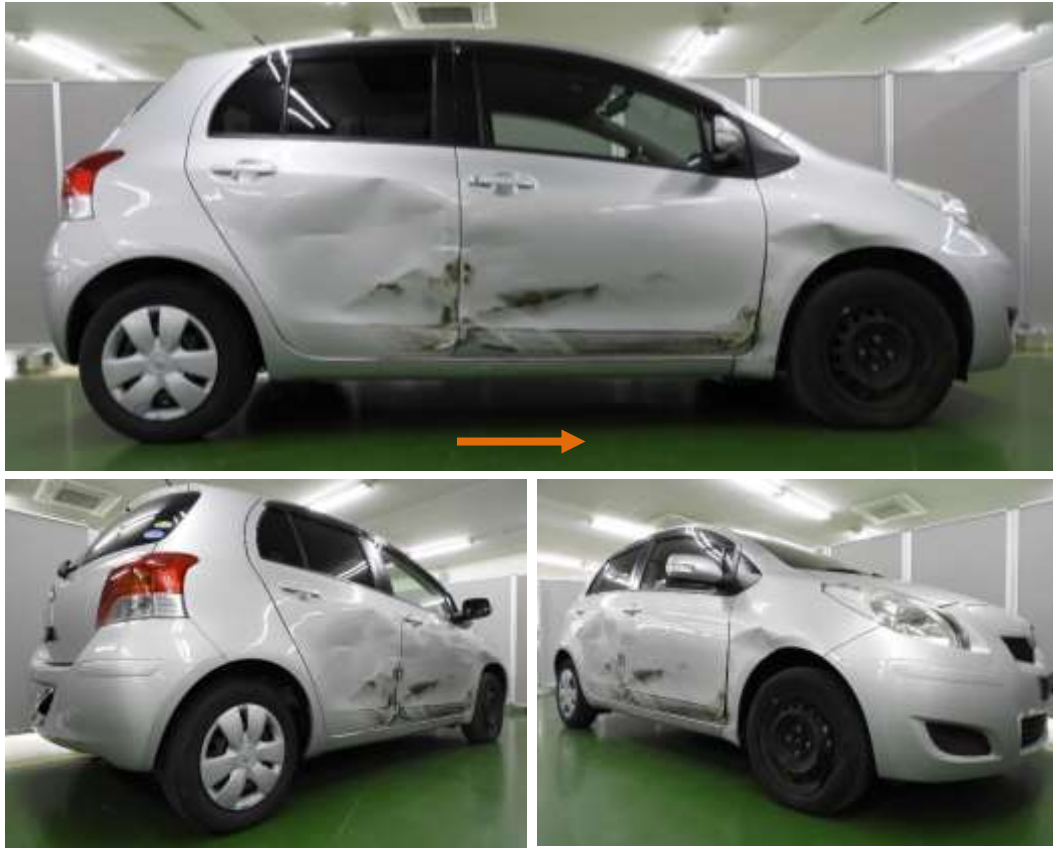
衝突角度 10°

衝突形態と衝突速度 25km/h -停止車両-

側面をすり抜ける衝突形態の場合は停止車両の損傷範囲が広く、変形した形状を突き合わせて衝突角度を再現することが難しい場合があります。

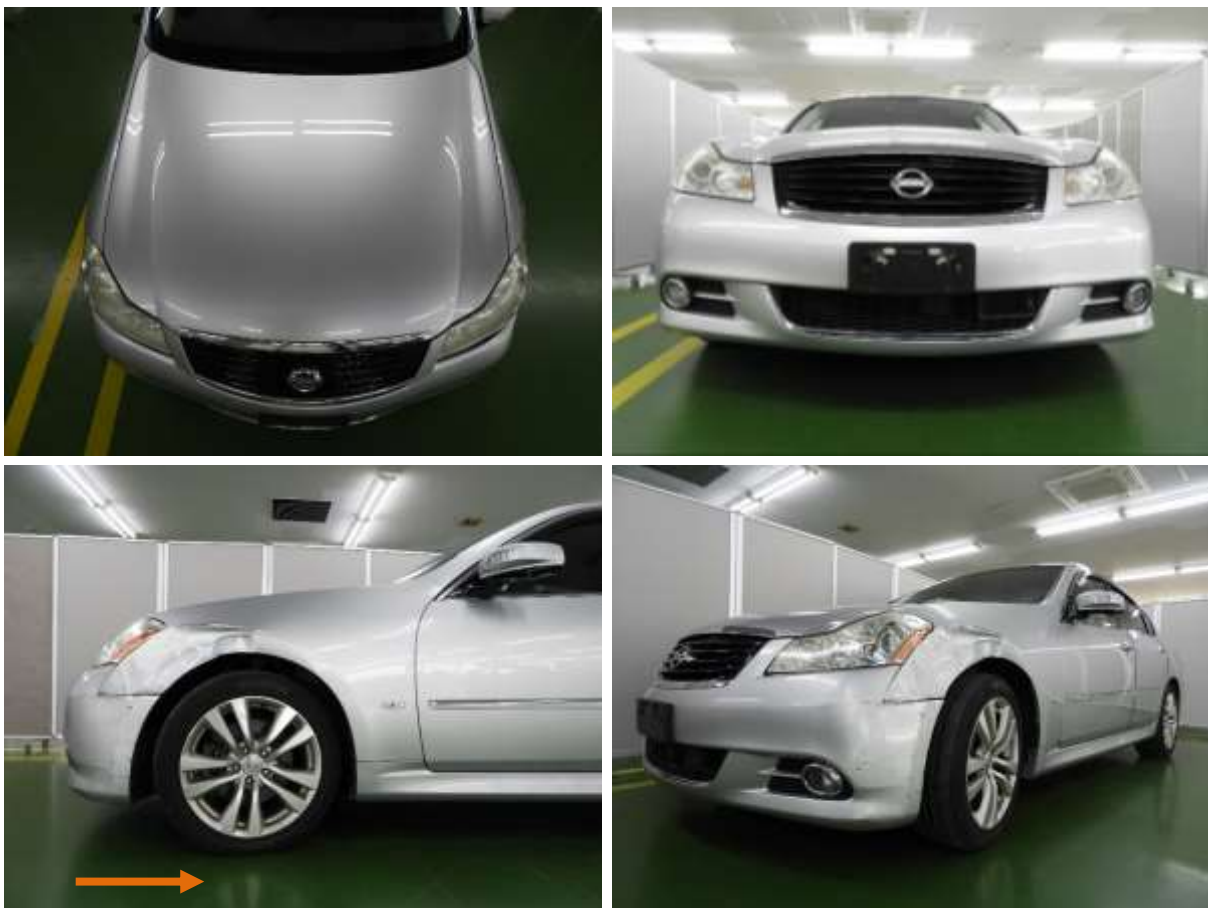
衝突角度 10°

衝突形態と衝突速度 25km/h -走行車両-

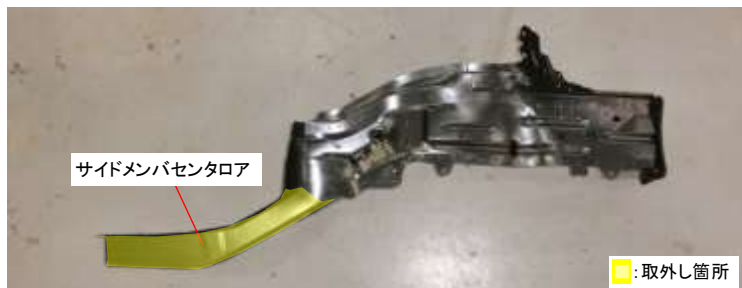
①フロントサイドメンバ Assy 取替

フロントサイドメンバ Assy 取替は、補給部品からサイドメンバセントロアを取外して使用します。

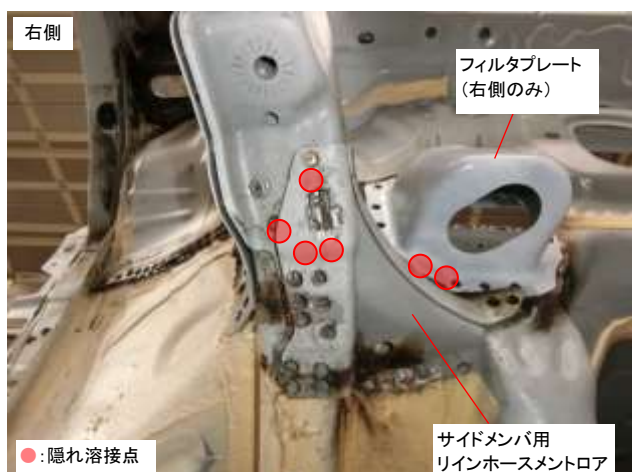
ボディ側、補給部品ともにサイドメンバセントロアを取外すには、隠れている溶接点を外すため、サイドメンバ用リインホースメントロアを取外す必要があります。

右側の場合は、サイドメンバ用リインホースメントロアを取外す際に、隠れている溶接点を外すため、フィルタプレートを取外す必要があります。

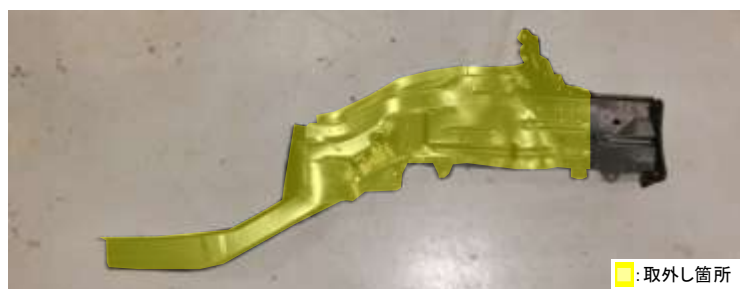
②フロントサイドメンバ前部カット取替

前部カット作業においても Assy 補給部品から不要な部分を取外して使用します。

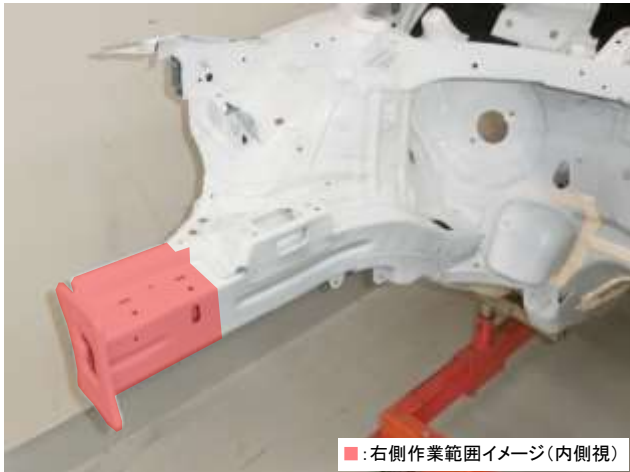
リペアマニュアルのカット位置指示に従って、ボディ側、補給部品側を切断し突合せ溶接を行います。

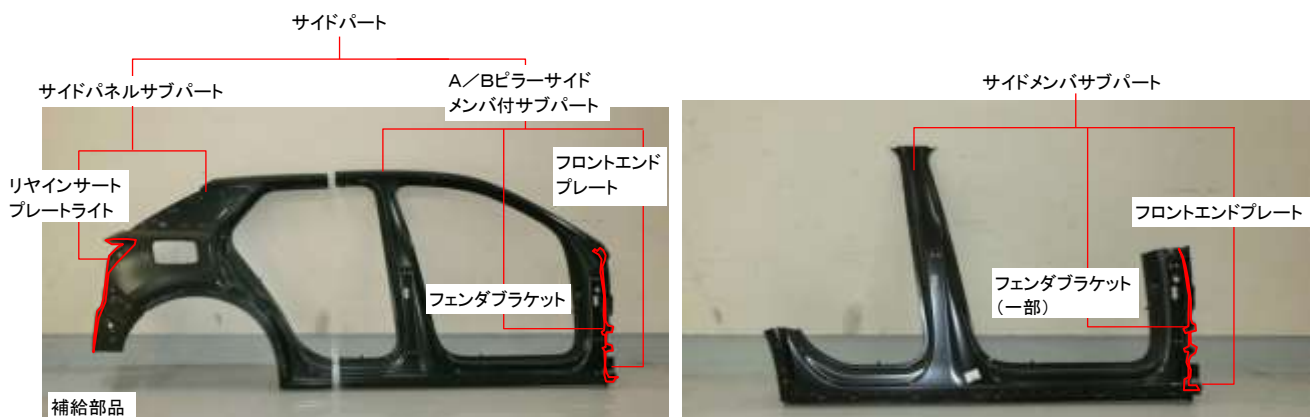
サイドボディアウタの構成部品

サイドボディは、A/Bピラーサイドメンバ付サブパート、サイドパネルサブパートに分割された補給とそれらが一体となったサイドパート (Assy) の補給が設定されています。

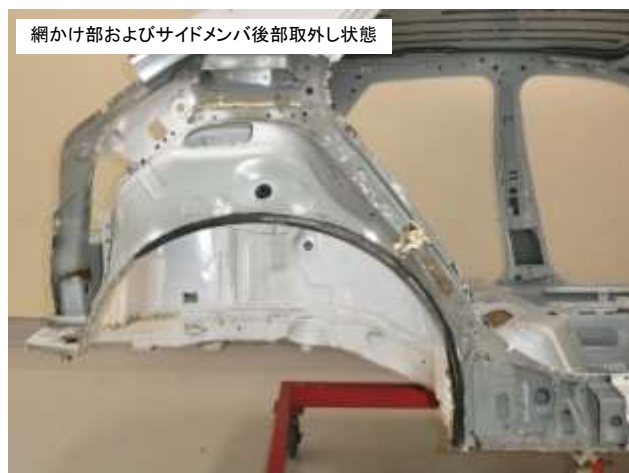
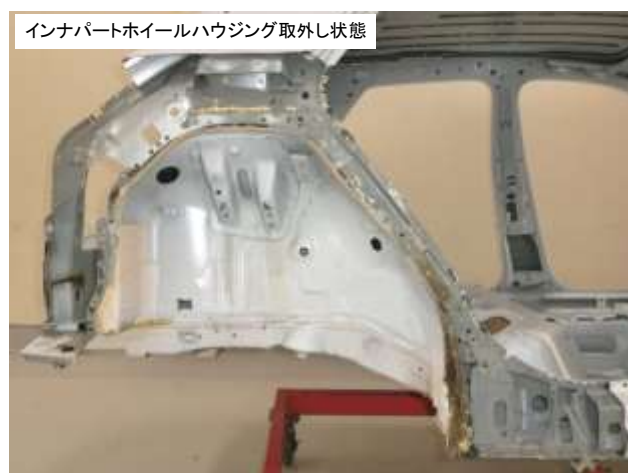
その際、リヤサイドパネルインナ部に取付けられているCピラーラインホースメント部およびサイドメンバ後部の取替作業が掲載されています。

サイドメンバ後部を取外す際に隠れている溶接点を外すため、A/Bピラーサイドメンバ付サブパート後部を取外す作業が必要です。

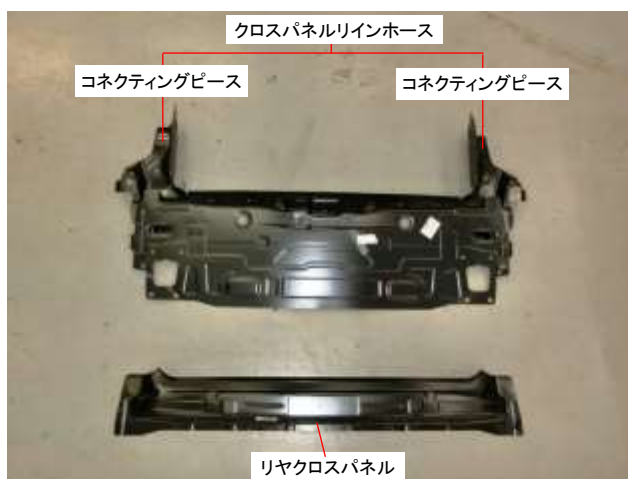
テールパネル部の構成部品

テールパネル部は、リヤクロスパネル（アウトパネル部）と、クロスパネルラインホース（インナパネル部）がそれぞれ単品で補給されますが、Assy 部品の設定はありません。

クロスパネルラインホースは左右の接続ピースと一体で補給されますが、接続ピースは単品でも補給されます。

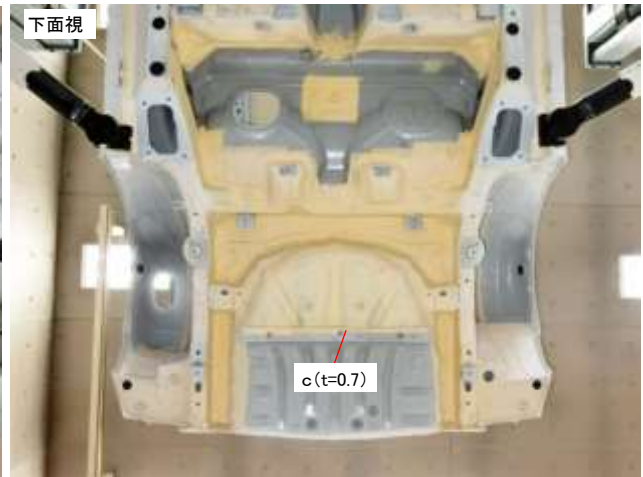
リヤフロア、リヤサイドメンバの構成部品

---:修理書記載カット位置 t:板厚

記号	部品名	補給	記号	部品名	補給
a	ブーツフロアプレート	○	f	サイドメンバ	○
b	リテーナ	○	g	クロスラインホースメント	○
c	リヤクロスメンバ	○	h	センタクロスメンバ	○
d	コネクティングピース	○	i	インナパートホイールハウジングリヤ	○
e	サイドメンバ用クロスパネル	○

部品名	構成部品
ブーツフロアプレート	a
サイドメンバ	e + f + g

ブーツフロアプレートは、リテーナ、リヤクロスメンバと共にセンタクロスメンバ後部でのカット取替がリペアマニュアルに掲載されています。

リペアマニュアルのカット位置指示に従って、ボディ側、補給部品側を切断し突合せ溶接を行います。

サイドメンバの取替作業について、リペアマニュアルでは後部でのカット取替が掲載されています。

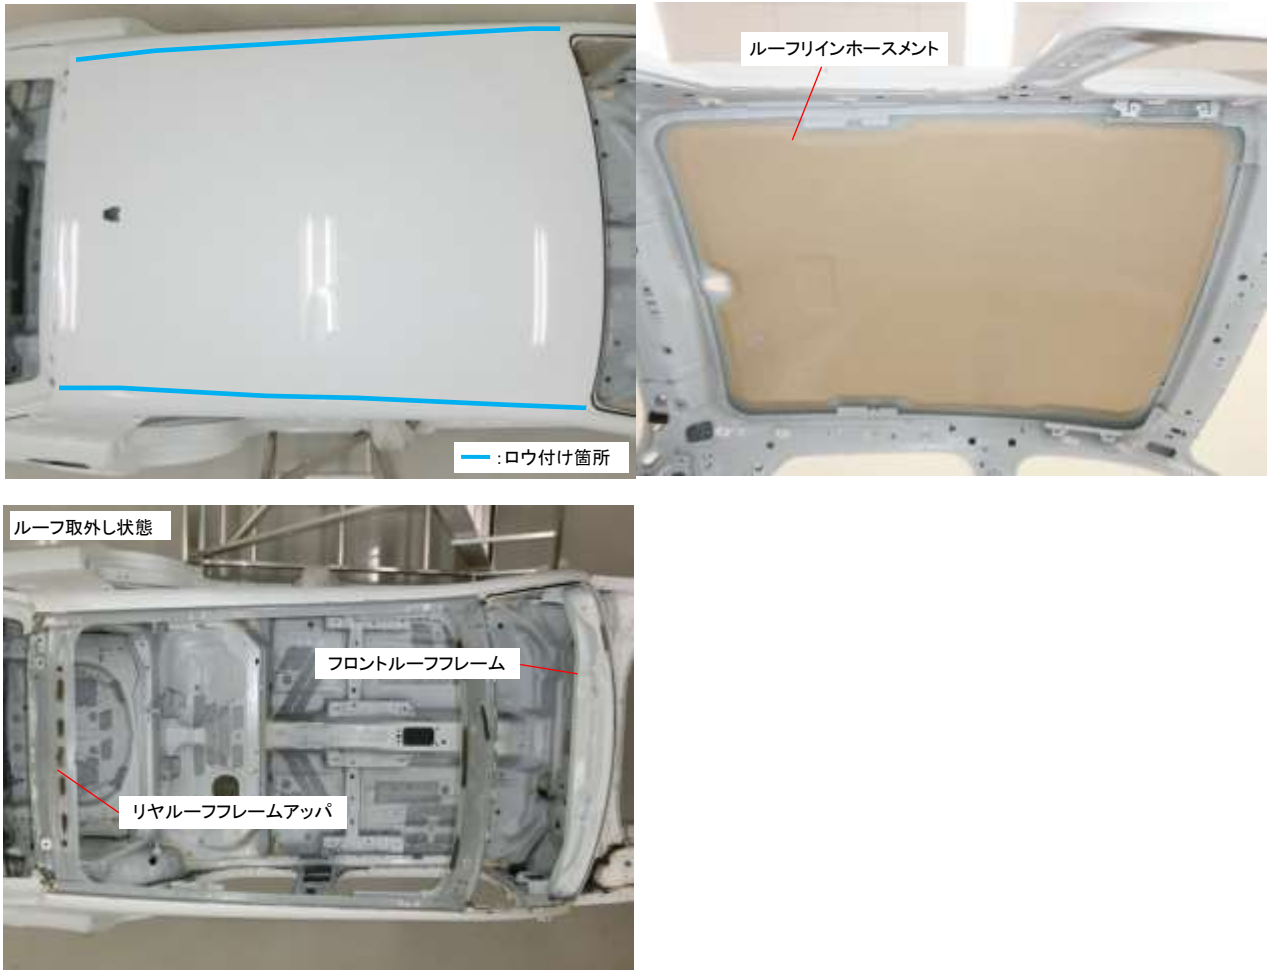
ルーフの構成部品

生産時のルーフは、フロントルーフフレーム、リヤルーフフレームアッパに溶接され、ルーフサイド部はボディ側にロウ付けされています。
