自研センターニュース 令和2年5月15日発行
毎月1回15日発行(通巻536号)

修理情報	2
走行によるレーダキャリブレーション	
技術情報	7
飛散塗料除去作業	
新型車構造情報	20
BMW 118i (F40) (7K15)の ボディ構造について

走行によるレーダキャリブレーション

飛散塗料除去作業

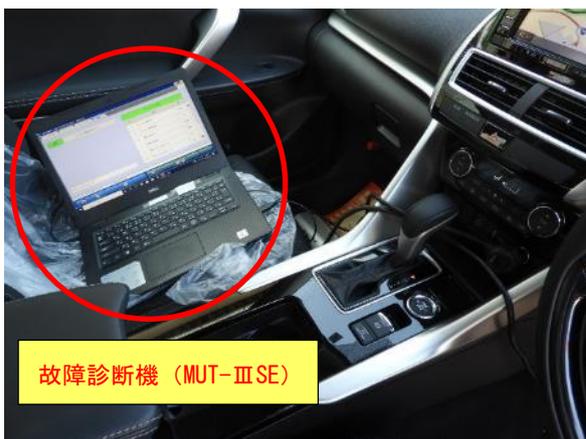
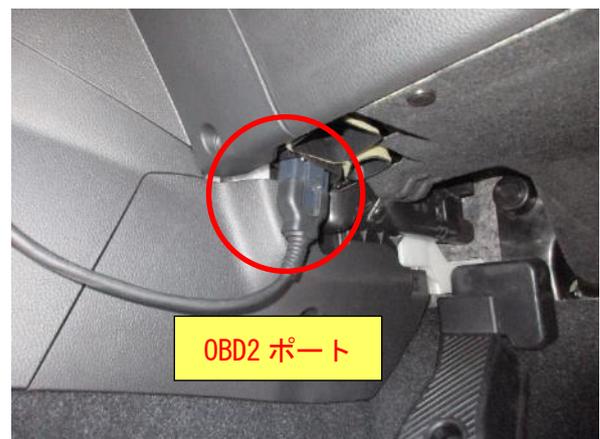
(1) 故障診断機（MUT-III SE）を助手席に設置し、運転席左下部の OBD2 ポートに接続する。

（注）MUT-III SE の接続および切離しは、必ずイグニションスイッチを“LOCK”（OFF）位置に行うこと。キャリブレーション実施前に ACC/FCM-ECU のレーダに汚れや異物が付着していないか確認する。また、ホイールアライメント不良、タイヤの空気圧不良、荷物の積載等により車両が傾いていないか確認し、要すれば修正すること。

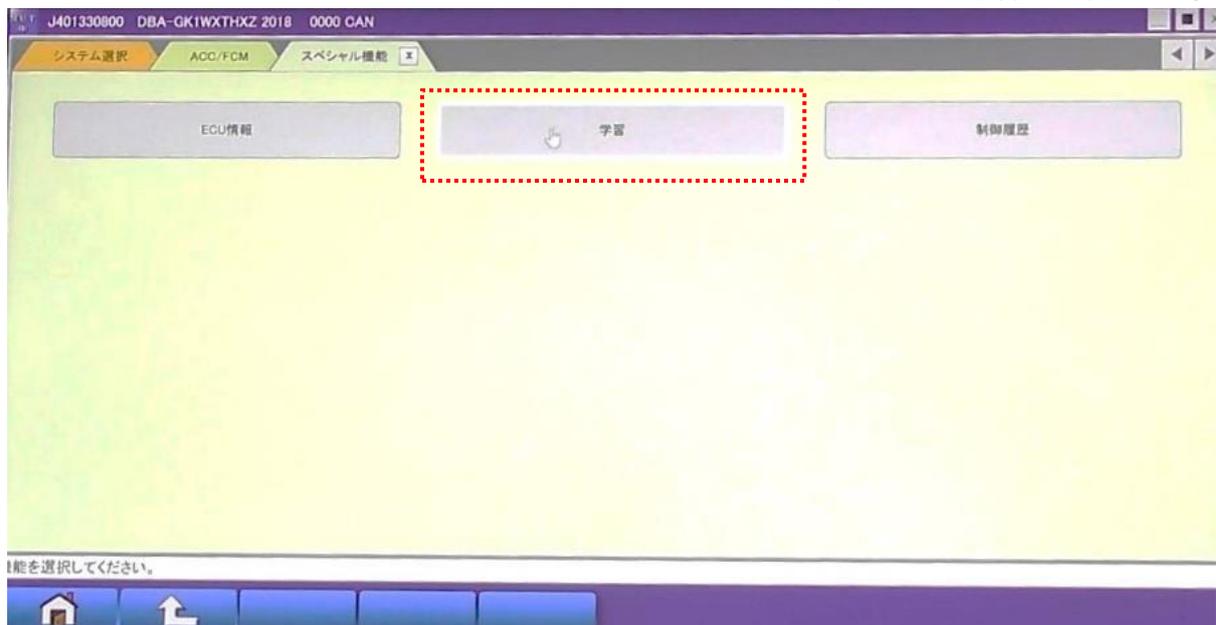
(2) イグニションスイッチ“ON” → “ACC/FCM” → “スペシャル機能” → “学習”の順に選択。

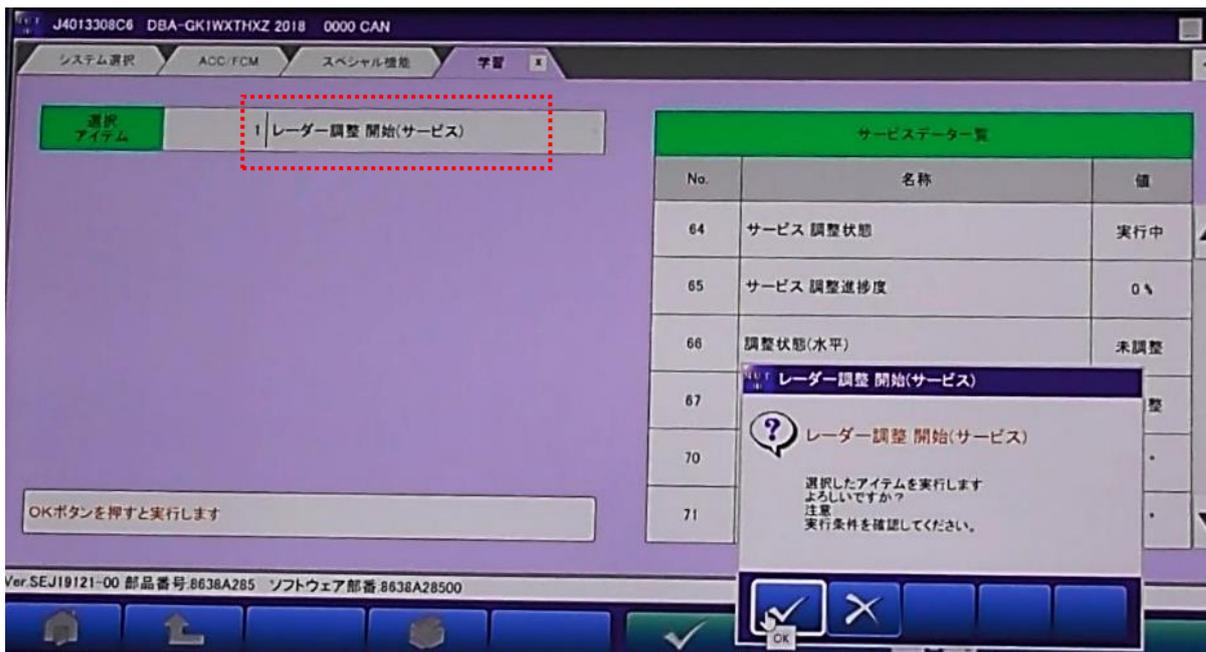
(3) “レーダ調整開始（サービス）” を選択→エンジンを始動させる。

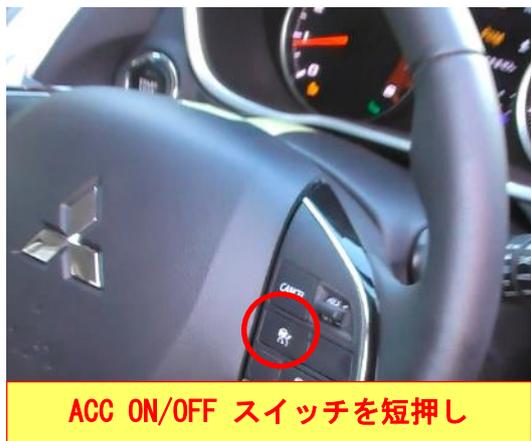
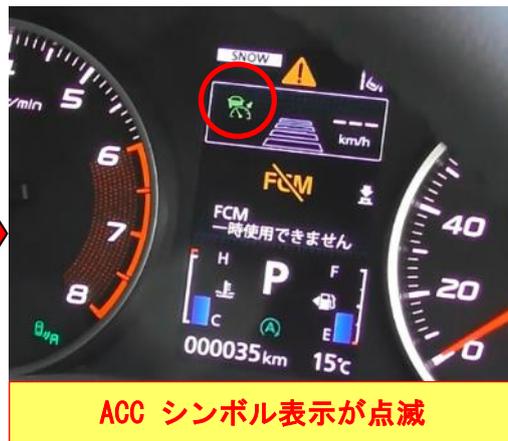
(4) ハンドルのクルーズコントロールスイッチにある ACC ON/OFF スイッチを短押し（1.5 秒未満）→その後マルチインフォメーションディスプレイの“ACC シンボル表示” が 2Hz で点滅していることを確認する。

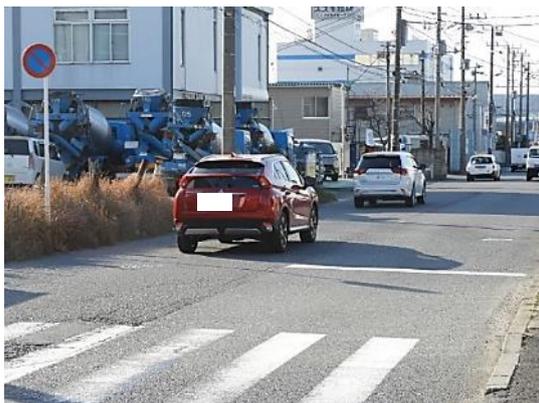
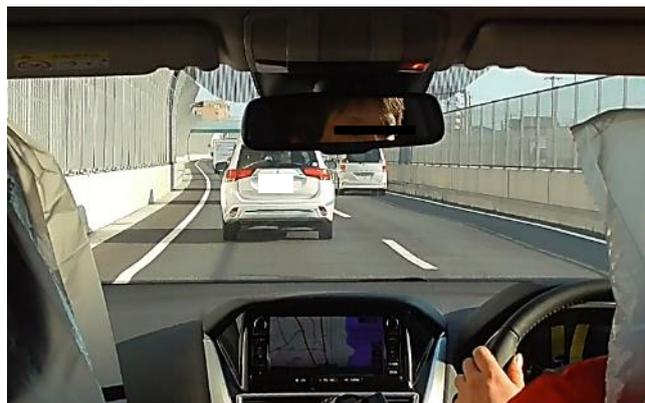
(5) 直線路を 30km/h 以上の一定速度で走行する（レーダキャリブレーションが完了するまで、状態を継続する）。

※信号待ち等、停止した場合でも再発進することでキャリブレーションは継続される。

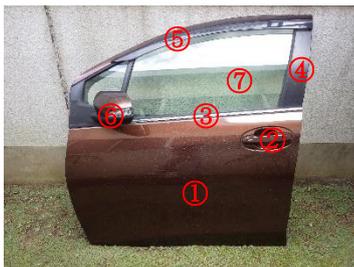
(5) 付着状況

エアスプレガンを使用し、白色の外壁用塗料をドアパネルに付着させて、3日後に除去作業を行いました。

左フロントドアパネル全面に塗料が付着

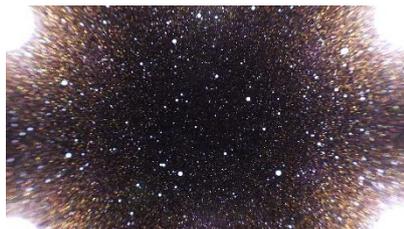
① ドアパネル塗装面

※白い斑点が付着塗料です。

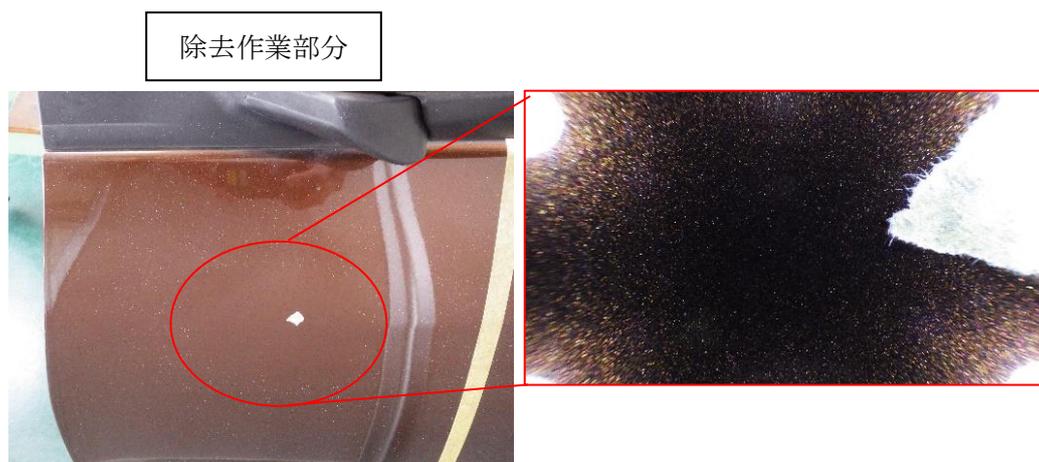
a. シリコンオフによる除去作業

付着塗料は、除去できました。塗装面への影響もありませんでした。

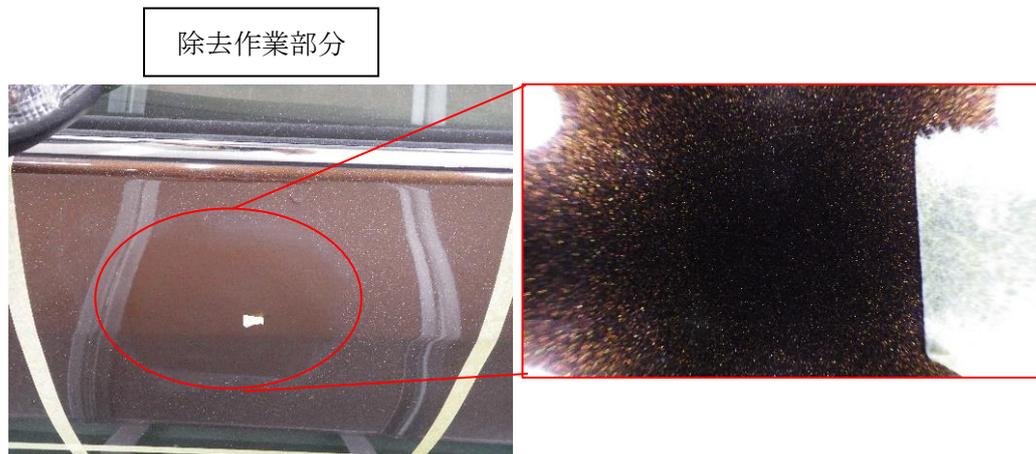
b. 塗料希釈用シンナーによる除去作業

付着塗料は、除去できました。塗装面への影響もありませんでした。

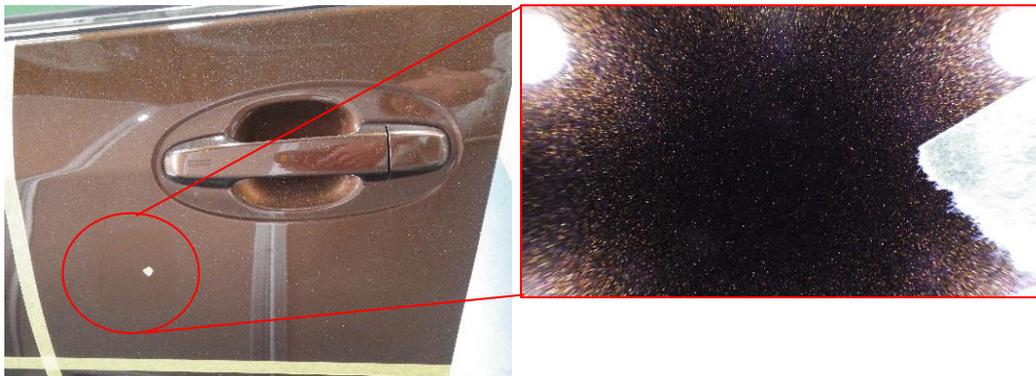
c. 洗浄用シンナーによる除去作業

付着塗料は、除去できました。塗装面への影響もありませんでした。

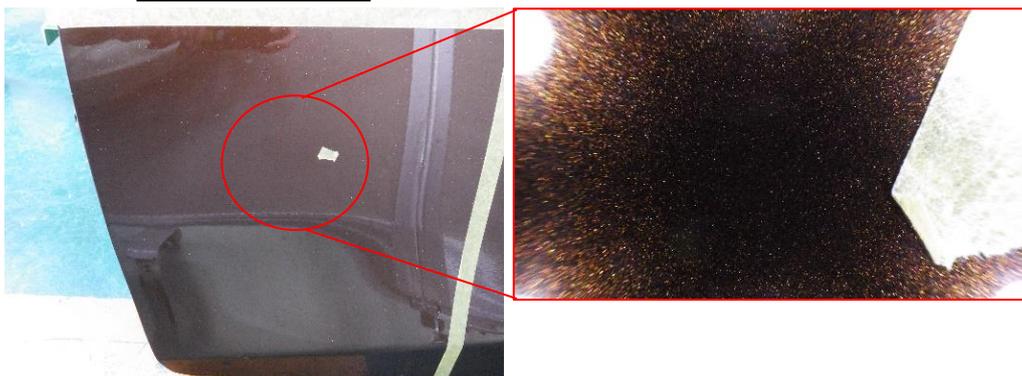
d. ペイント・接着剤落としによる除去作業

付着塗料は、除去できました。塗装面への影響もありませんでした。

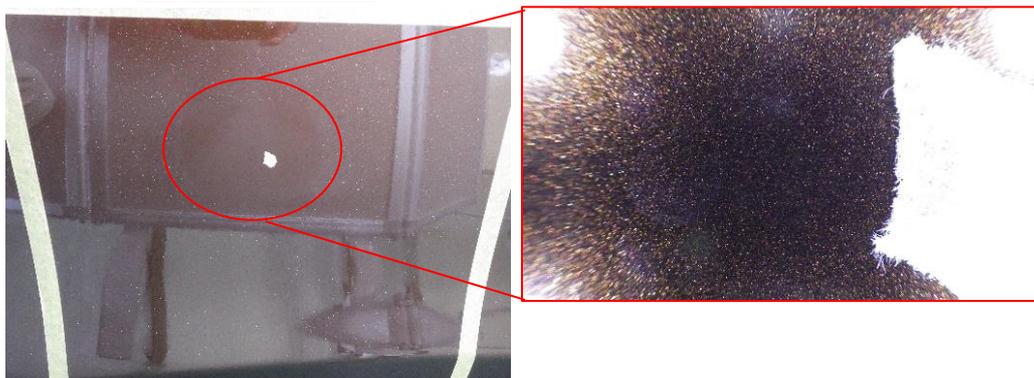
e. ペイントミスト除去剤による除去作業

付着塗料は、除去できました。塗装面への影響もありませんでした。

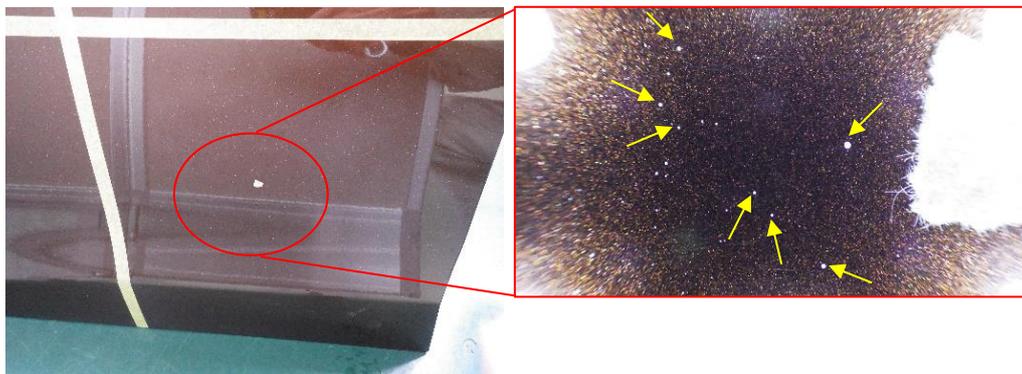
f. カーシャンプによる除去作業

付着塗料の除去はできませんでした。ところどころ付着塗料が残っています。

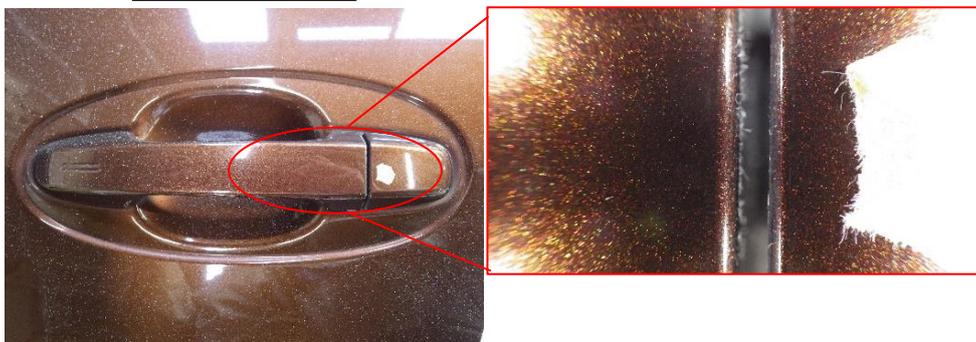
- ・シリコンオフによる除去作業

細かい隙間に入り込んだミスト状の付着塗料まで除去可能でした。

有機溶剤によるアウトサイドハンドルへの影響はありませんでした。

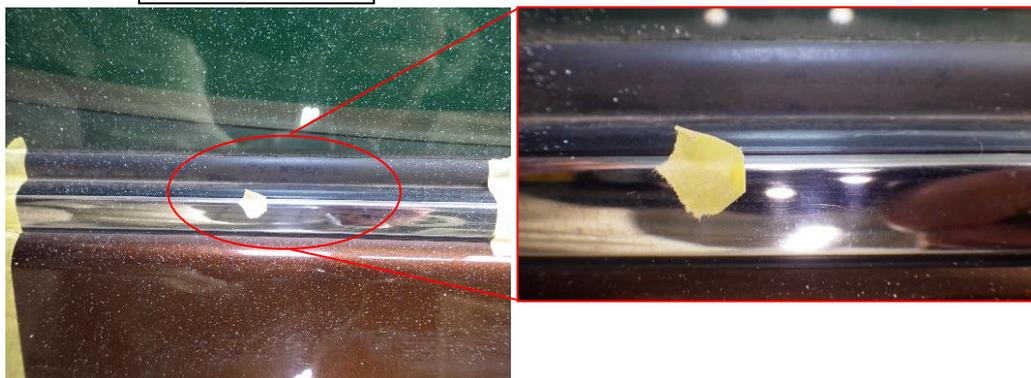
- ・シリコンオフによる除去作業

メッキ部およびゴム部の付着塗料は、除去可能でした。

有機溶剤によるドアベルトモールへの影響はありませんでした。

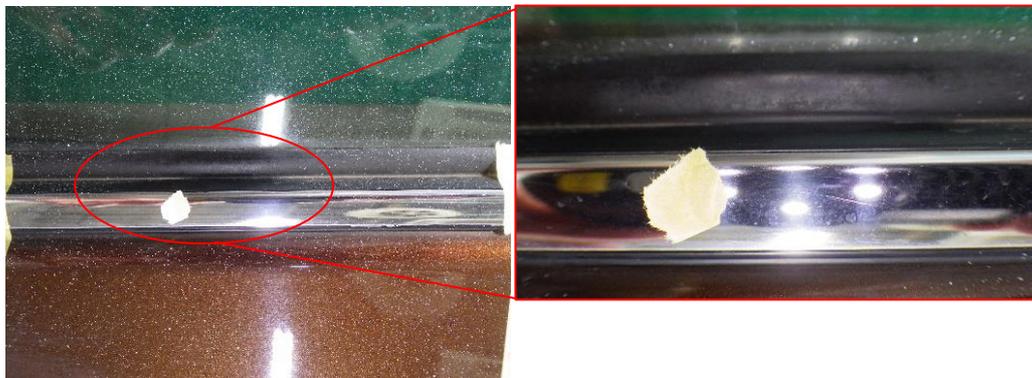
・塗料希釈用シンナによる除去作業

メッキ部およびゴム部の付着塗料は、除去可能でした。

有機溶剤によるドアベルトモールへの影響はありませんでした。

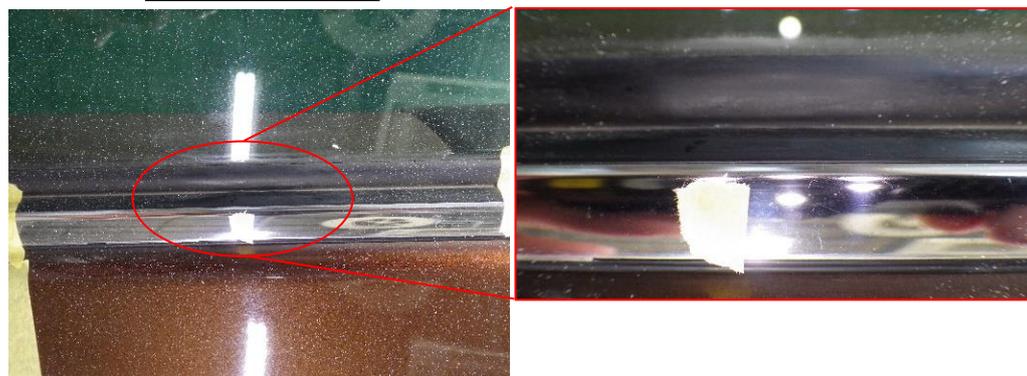
・洗浄用シンナによる除去作業

メッキ部およびゴム部の付着塗料は、除去可能でした。

有機溶剤によるドアベルトモールへの影響はありませんでした。

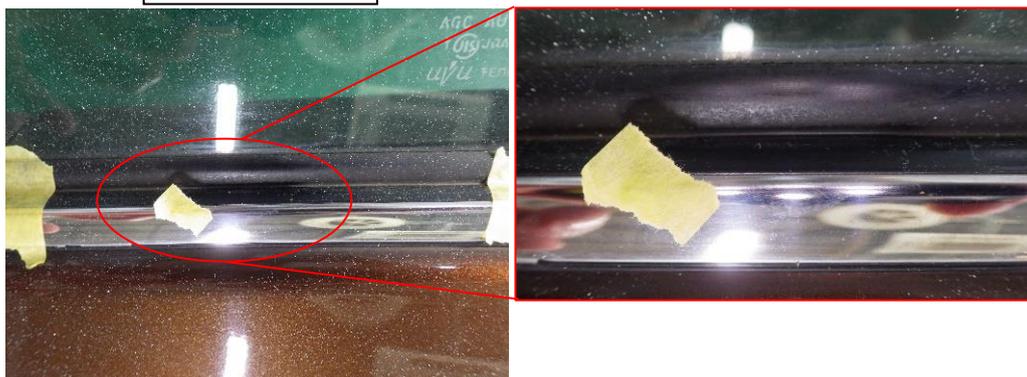
・ペイント・接着剤落としによる除去作業

メッキ部およびゴム部の付着塗料は、除去可能でした。

有機溶剤によるドアベルトモールへの影響はありませんでした。

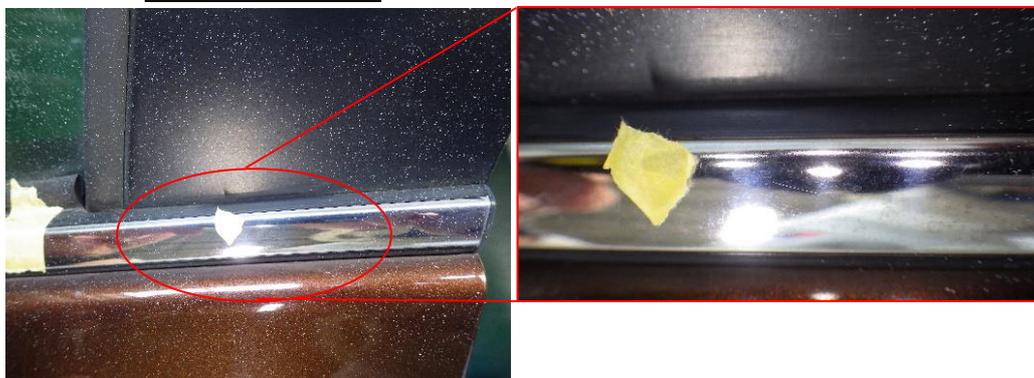
- ・ペイントミスト除去剤による除去作業
メッキ部およびゴム部の付着塗料は、除去可能でした。
有機溶剤によるドアベルトモールへの影響はありませんでした。

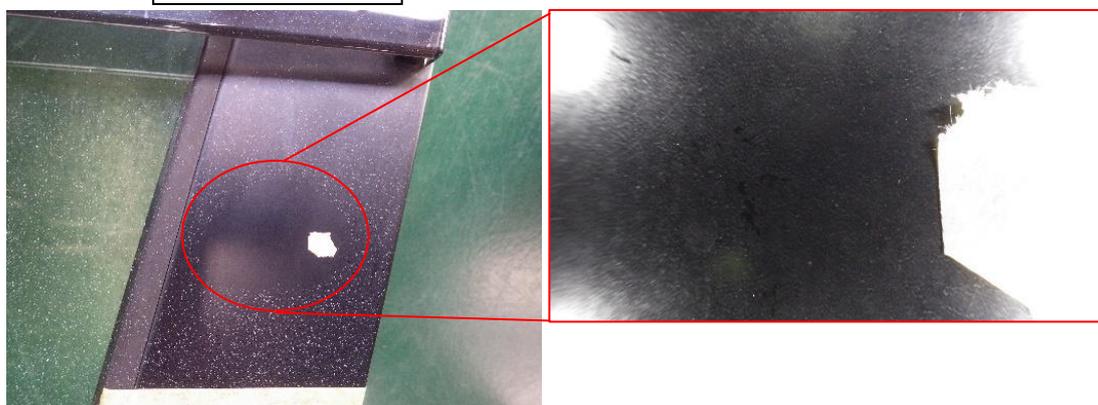
- ・シリコンオフによる除去作業
メッキ部およびゴム部の付着塗料は、除去可能でした。
有機溶剤によるブラックアウトテープへの影響はありませんでした。

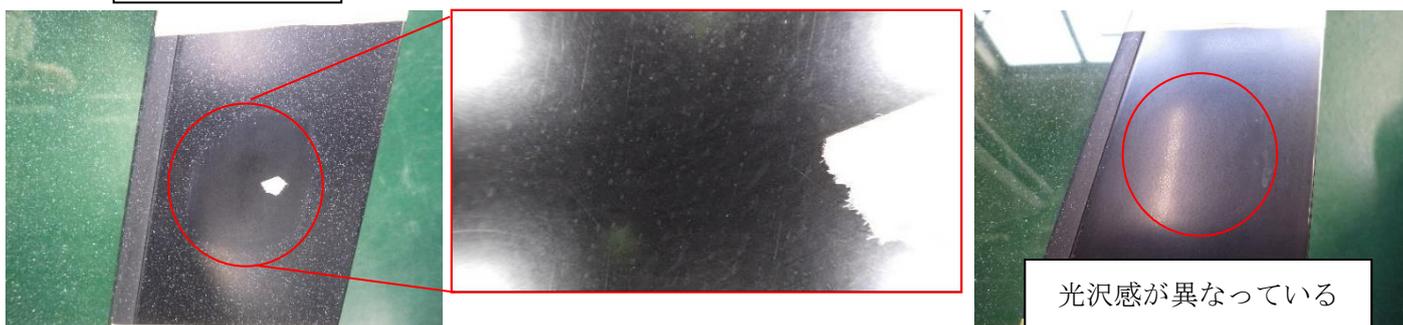
- ・ペイント・接着剤落としによる除去作業
付着塗料は除去可能ですが、ペイント・接着剤落としによる除去作業後にネンドクリーナで周囲の付着塗料を除去したところ、未作業部分との光沢感が異なっていました。

光沢感が異なっている

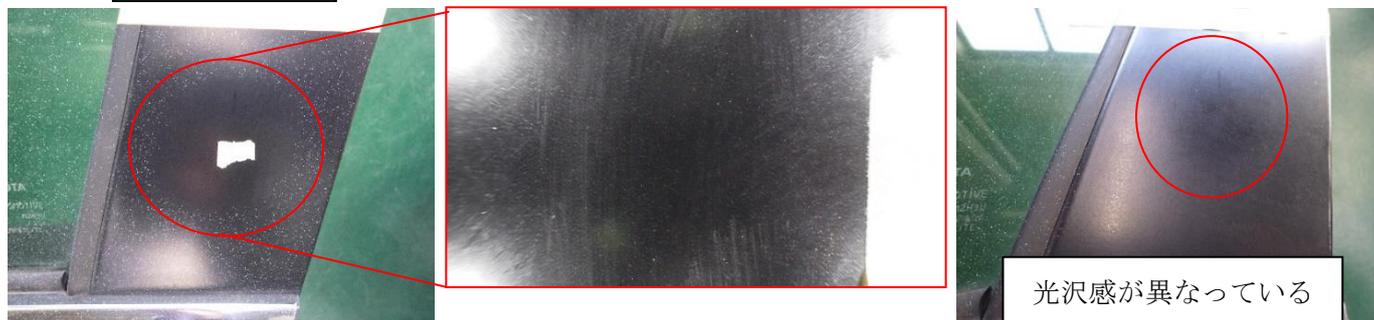
除去作業部分

付着塗料は除去可能ですが、ペイントミスト除去剤による除去作業後にネンドクリーナで周囲の付着塗料を除去したところ、未作業部分との光沢感が異なっていました。

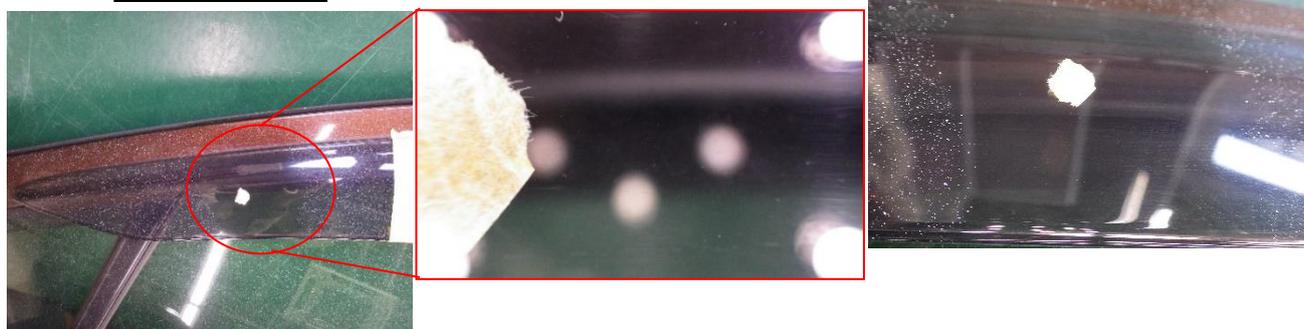
除去作業部分

・シリコンオフによる除去作業

付着塗料は除去可能でした。

有機溶剤によるドアバイザへの影響はありませんでした。

白濁化なし

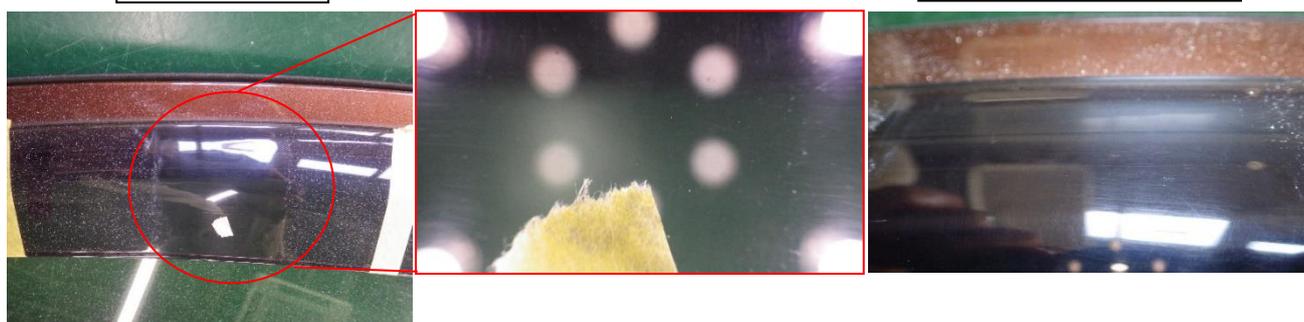
除去作業部分

・塗料希釈用シンナーによる除去作業

付着塗料は除去可能ですが、有機溶剤によりドアバイザに若干の白濁化が確認できました。

若干の白濁化あり

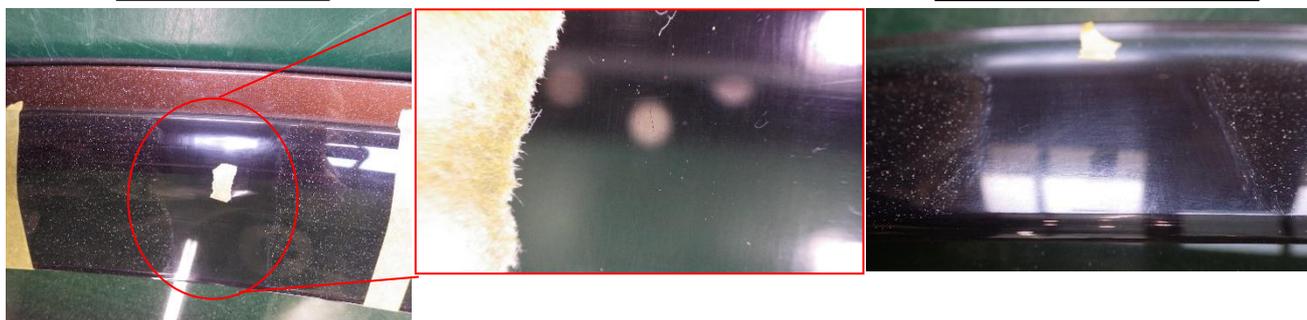
除去作業部分

・洗淨用シンナによる除去作業

付着塗料は除去可能ですが、有機溶剤によりドアバイザに若干の白濁化が確認できました。

若干の白濁化あり

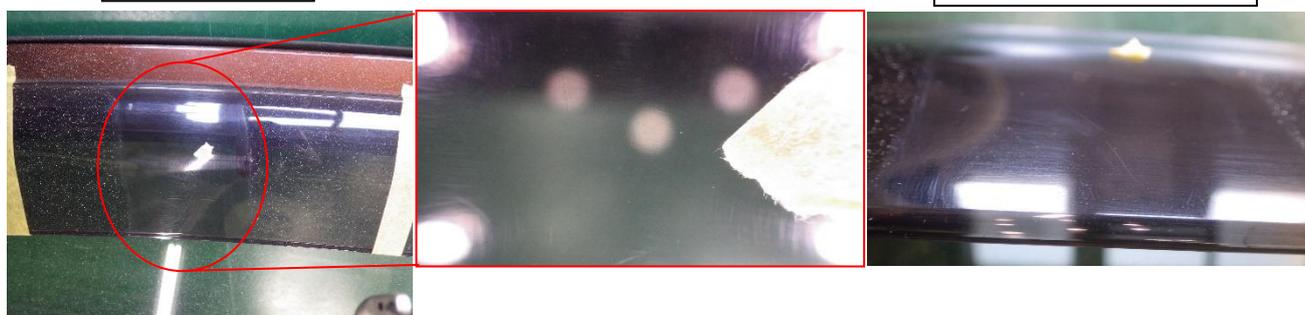
除去作業部分

・ペイント・接着剤落としによる除去作業

付着塗料は除去可能ですが、有機溶剤によりドアバイザに若干の白濁化が確認できました。

若干の白濁化あり

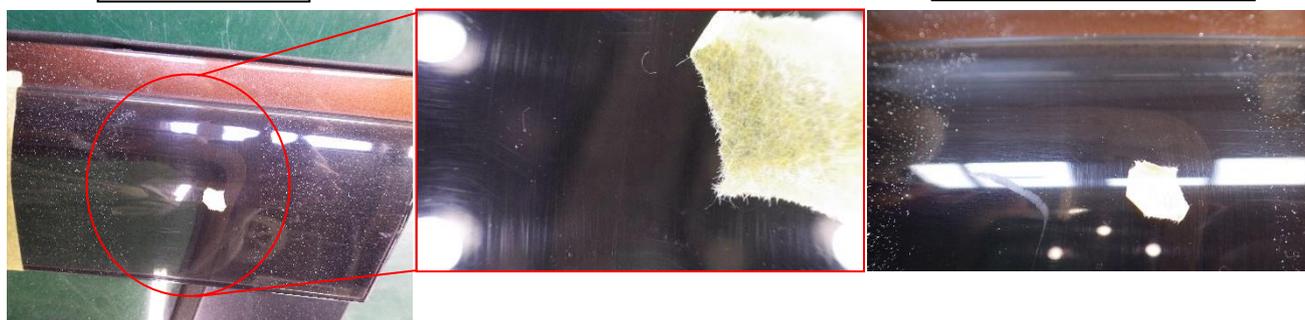
除去作業部分

・ペイントミスト除去剤による除去作業

付着塗料は除去可能ですが、有機溶剤によりドアバイザに若干の白濁化が確認できました。

若干の白濁化あり

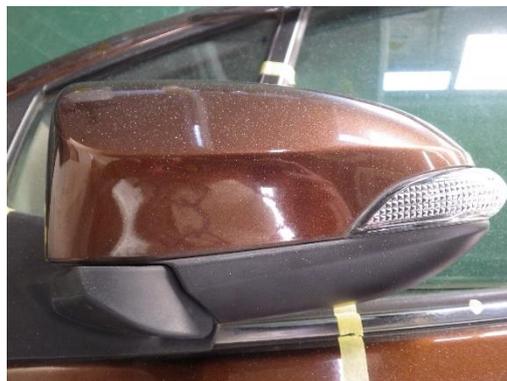
アウトミラーカバー部・ミラーボデー部（素地部）・ターンシグナルレンズ部に塗料が付着している状態です。

※アウトミラーカバーの材質はABSです。

※ミラーボデー部の材質はPP/PA/ASAです。

※ターンシグナルレンズ部の材質はPMMA/PCです。

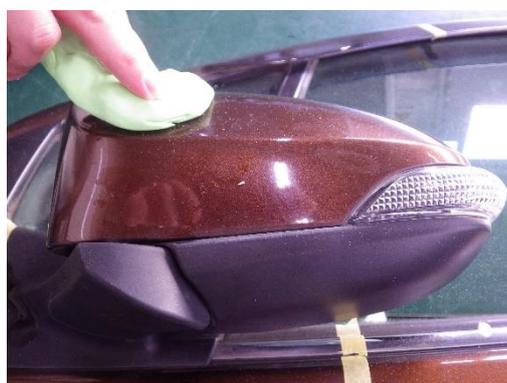
まず、水を流しながらネンドクリーナを縦横交互に、なでるように軽く滑らせます。ネンドクリーナが汚れてきたら、汚れを内側に練り込み、きれいな部分を使用します。

この作業により、アウトミラーカバー部・ミラーボデー部（素地部）・ターンシグナルレンズ部の大まかな付着塗料が除去できました。

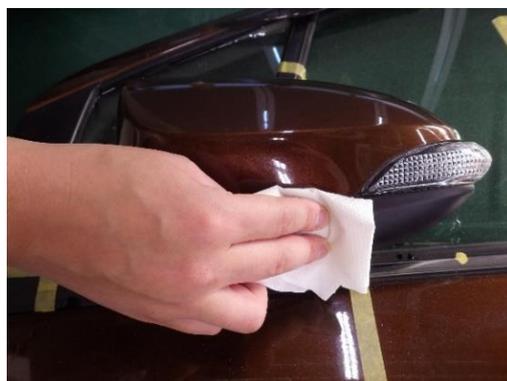
つぎに、ウェスにシリコンオフを染み込ませて、隙間などに入り込んだ細かい付着塗料を除去しました。

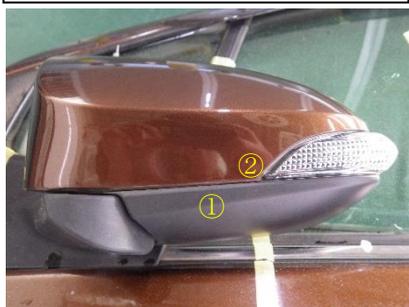
除去作業後の状態

アウトミラーカバー部・ミラーボデー部（素地部）・ターンシグナルレンズ部および隙間などに入り込んだ細かい付着塗料は除去できました。

また、シリコンオフによる光沢感の変化や白濁化はありませんでした。

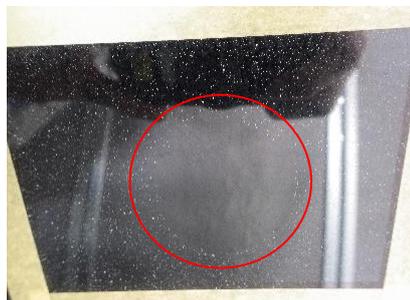
シリコンオフ

ドアガラスは、すべての有機溶剤によって付着塗料を除去することができました。カーシャンプーによる除去は、比較的強い力で擦る必要があります。

また、有機溶剤によるガラスへの影響はありませんでした。

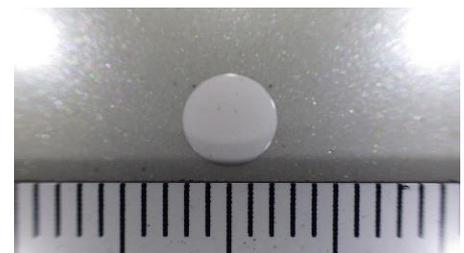
ボンネットに直径約 5mm 程度の外壁用塗料を付着させて、14 日後に除去作業を行いました。

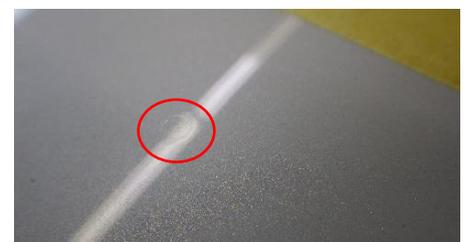
有機溶剤による付着塗料の除去は可能でしたが、塗膜への影響がありました。

付着していた部分の塗膜にはクレータ状の凹みが生じていました。

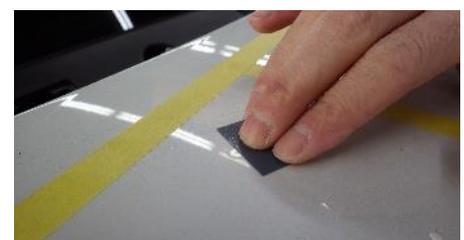
ブツ取り用の 3000 番のサンドペーパーで磨き作業を行い、その後コンパウンドによる仕上げ作業を行いました。付着痕は残ってしまいました。

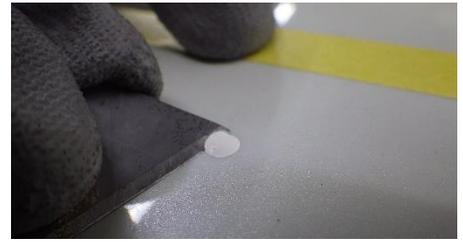
大きな付着塗料を除去する際は、有機溶剤のみで除去作業をすると周辺の塗装面に影響を及ぼす可能性があります。事前に有機溶剤を塗布して付着塗料を柔らかくしておき、スクレーパやカッターを使用し、塗装面を傷付けないように付着塗料を剥離します。その後、有機溶剤を使用し、塗装面に残った付着塗料を除去します。

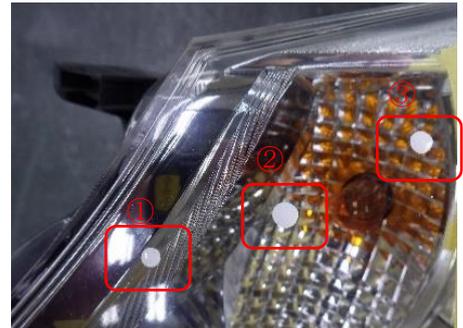
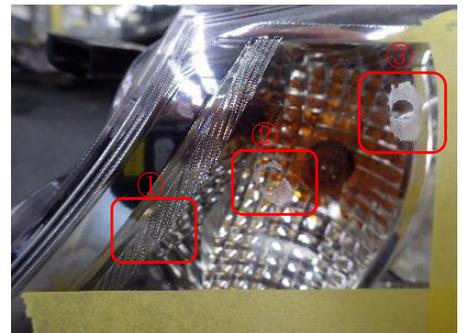
ヘッドランプレンズに外壁用塗料を付着させ、有機溶剤を使用して除去作業を行いました。

※実験に使用したヘッドランプレンズの材質はP Cです。

- ① シリコンオフによる作業で除去可能でした（ヘッドランプレンズに影響なし）。
- ② 塗料希釈用シンナによる作業で除去可能でしたが、ヘッドランプレンズが溶解しました。
- ③ 洗浄用シンナによる作業で除去可能でしたが、ヘッドランプレンズが溶解しました。

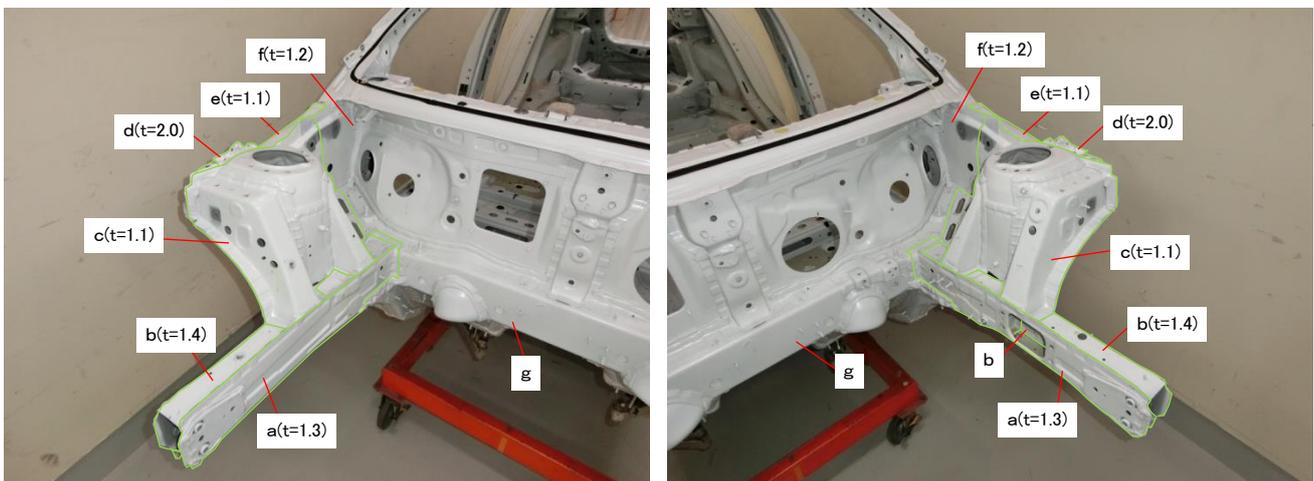
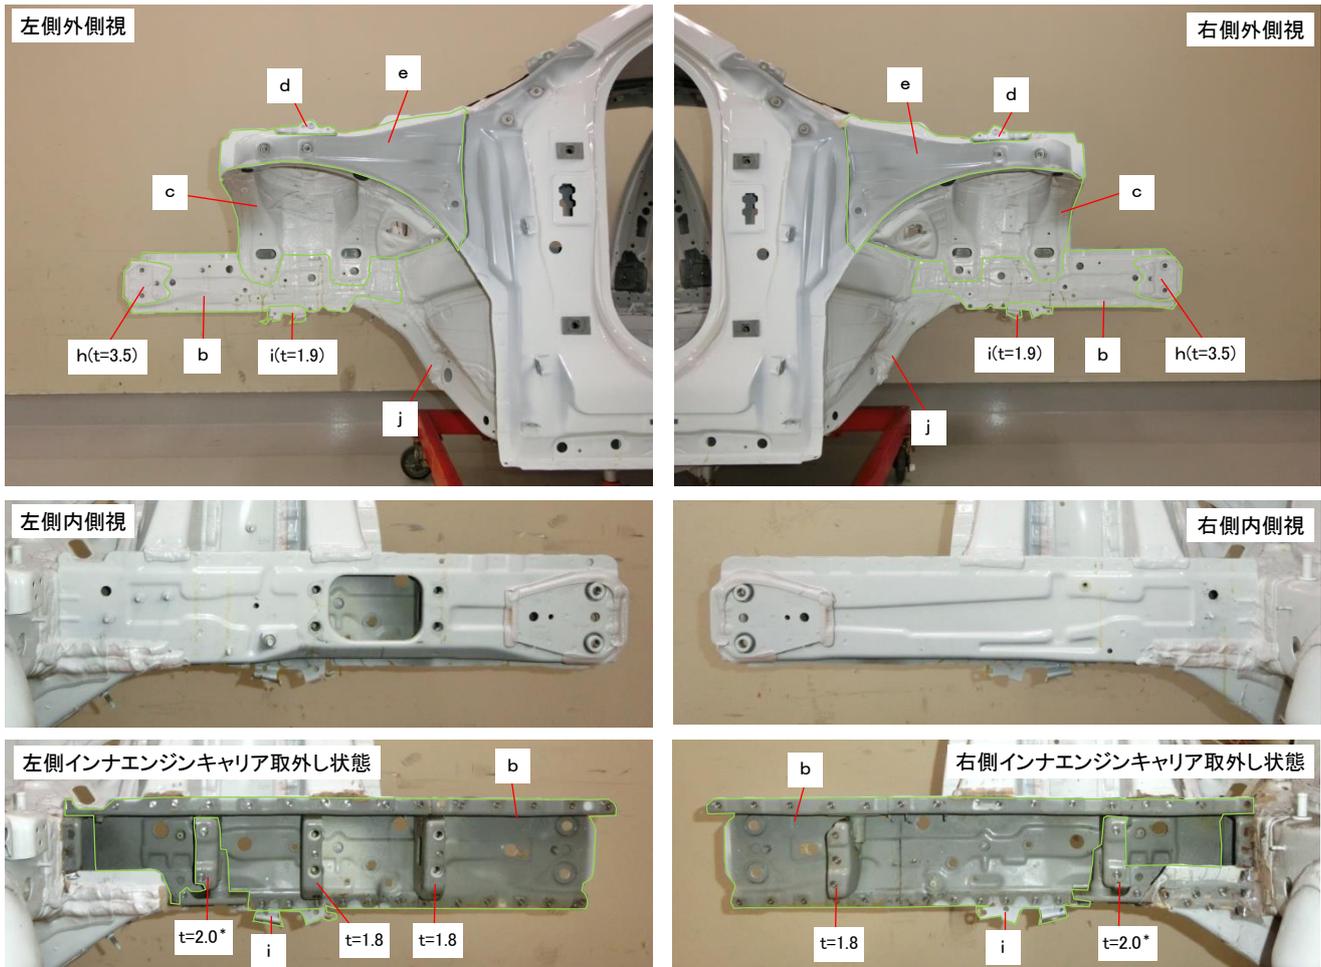
1. フロントボディ構造、補給形態および取替作業

t: 板厚 (mm)

* : インナエンジンキャリアの構成部品、エンジンキャリアの内部構造を確認するため、アウトエンジンキャリアに残して撮影

フロントボディ部品には鋼板が使用されています。

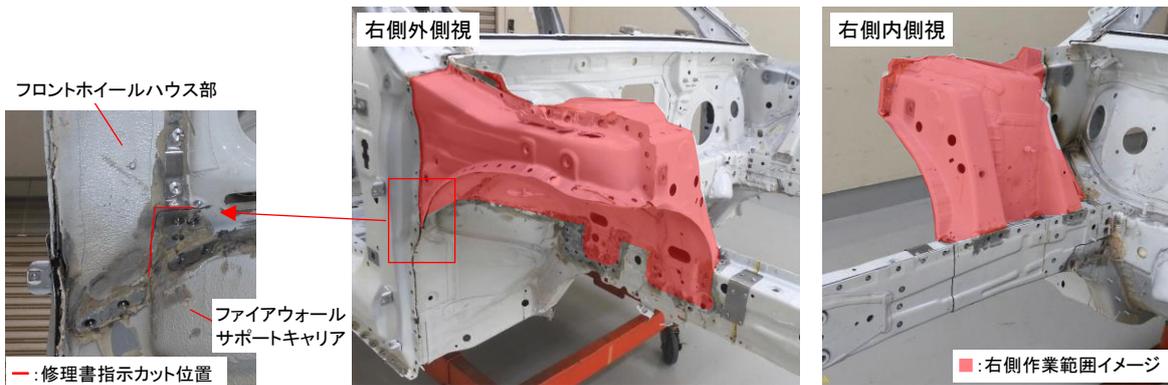
(1) フロントホイールハウス部取替

フロントホイールハウス部取替は、フロントスプリングサポートの補給部品からアウトエンジンキャリアを取外しホイールハウスサポートキャリアエクステンションと共に取替えます。

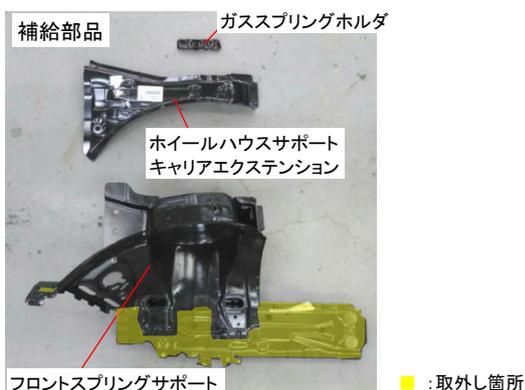
フロントホイールハウス部は後部の溶接点が外せないため、後部の一部を切断し取外します。補給部品も同様の加工を施して取付け、接合部を溶接します。

フロントホイールハウス部後部の補給部品の加工はフロントホイールハウス取替を参照してください。

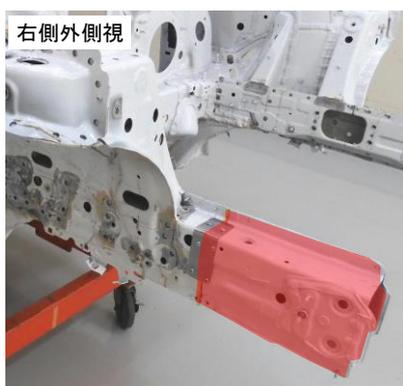
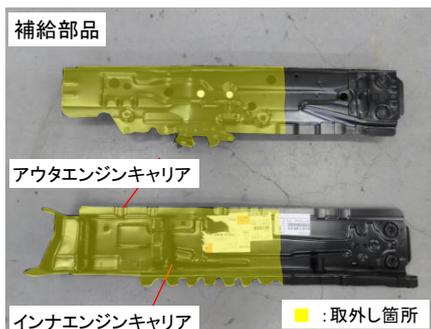
① アウトエンジンキャリア、インナエンジンキャリア各々前部カット取替

アウトエンジンキャリア、インナエンジンキャリアは、それぞれ修理書指示の位置でカットして取替えます。

カット位置には補給部品から補強板を切出して作成し溶接します。

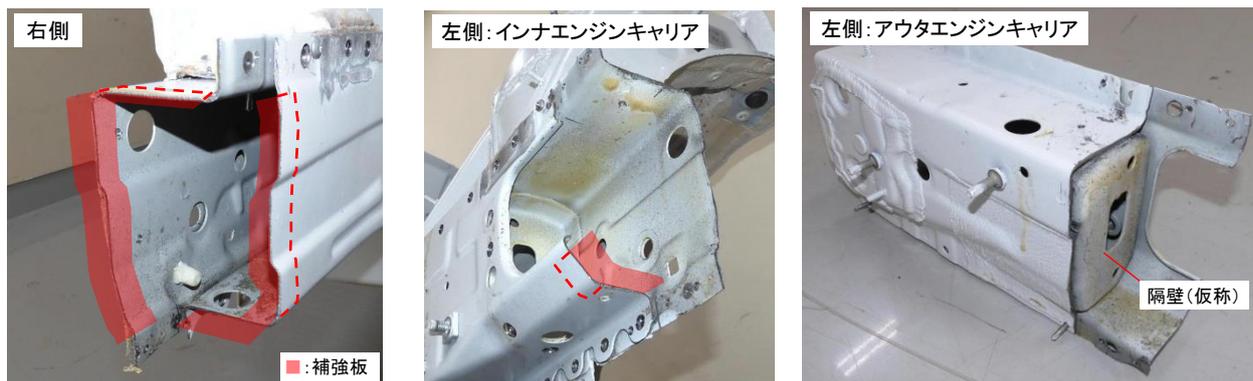
補強板の入れ方は左右で異なります。

右側はアウトエンジンキャリア、インナエンジンキャリア共に補強板が必要になります。

左側のアウトエンジンキャリアには隔壁（仮称）があるため補強板は不要ですが、インナエンジンキャリアのカット位置には補給部品から補強板を切出して作成し溶接します。

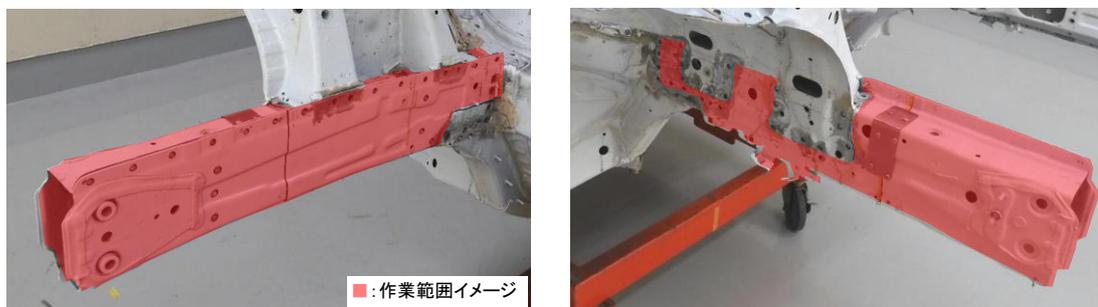
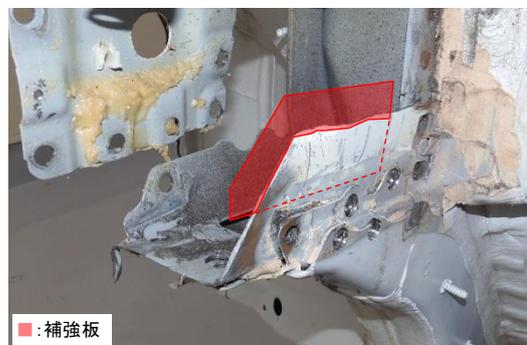
② アウトエンジンキャリア、インナエンジンキャリア取替

アウトエンジンキャリア、インナエンジンキャリア取替は、アウトエンジンキャリアを補給形態どおりに取替、インナエンジンキャリアは修理書指示の位置でカットし取替えます。

インナエンジンキャリア後部カット位置には補給部品から補強板を切出して作成し溶接します。

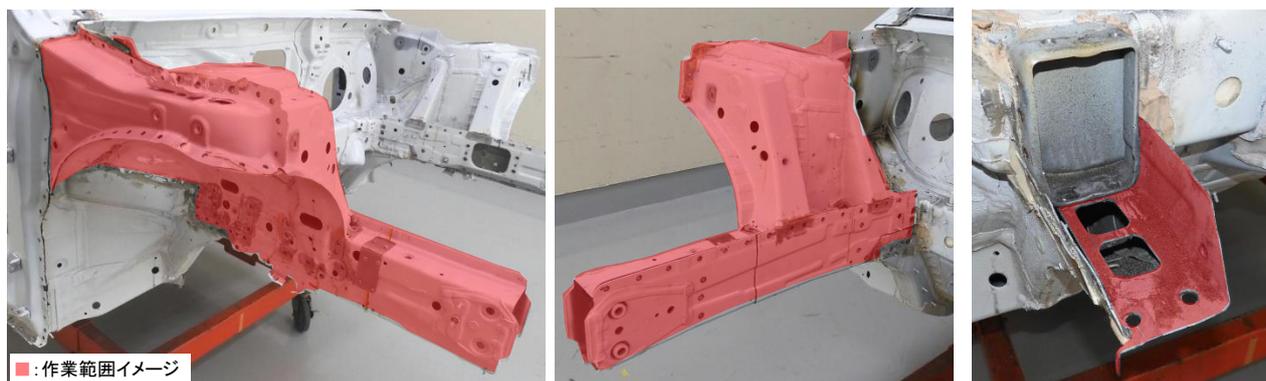
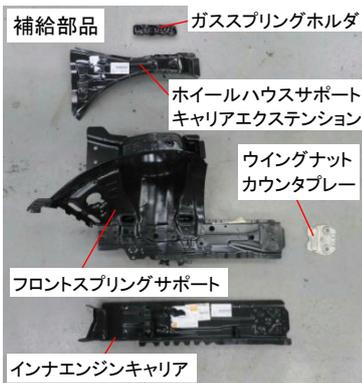
(3) フロントホイールハウス部、エンジンキャリア取替

フロントホイールハウス部、エンジンキャリア取替は、フロントスプリングサポート、ホイールハウスサポートキャリアエクステンション、インナエンジンキャリアと共に取替えます。

アウトエンジンキャリアは、フロントスプリングサポートと一体で補給されます。

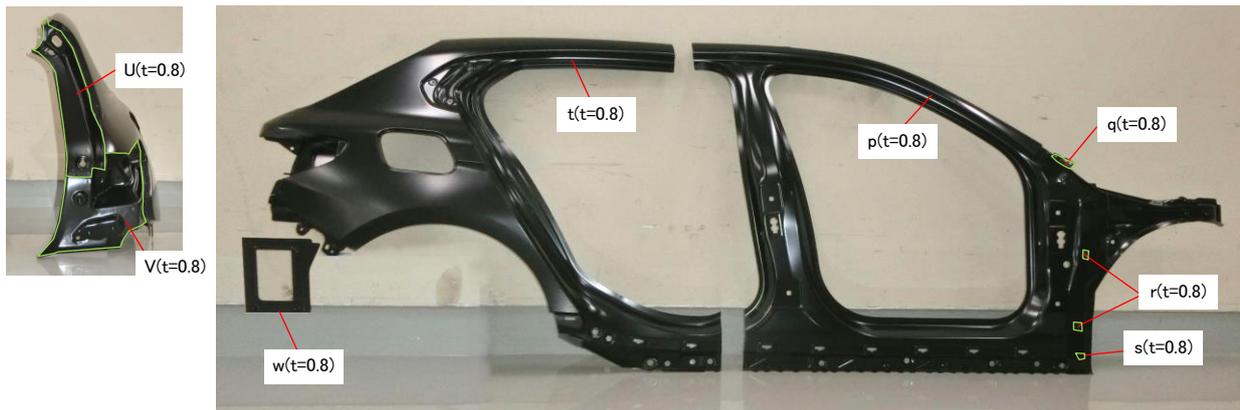
2. サイドボディ構造 (アウトパネル)、補給形態および取替作業

t: 板厚 (mm)

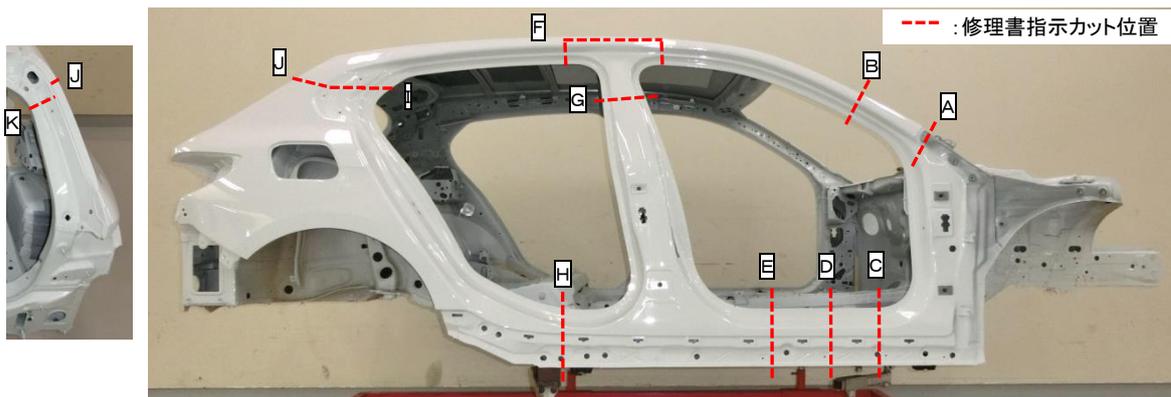
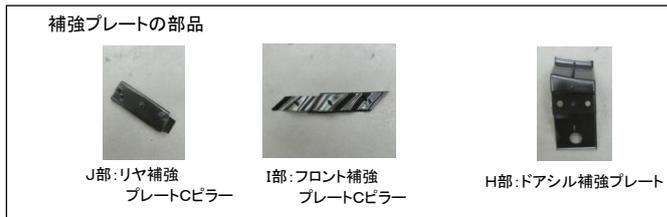
サイドボディ (サイドフレームアウト) には以下のようなカット位置が修理書に記載されており、修理書には、損傷に応じて対応できる作業が掲載されています。

各カット位置には補強板を入れるよう修理書に記載されています。

リヤフェンダのカット位置 (写真H、I、J部) には補強プレートが部品設定されています。

※補給部品が設定されている補強板を補強プレートと記し、補給部品から切出して使用する補強板とは表現を変えています。(以下同様)

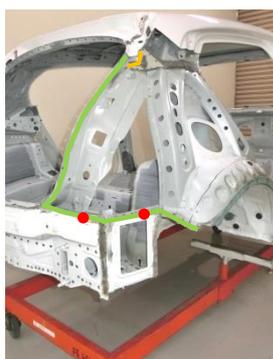
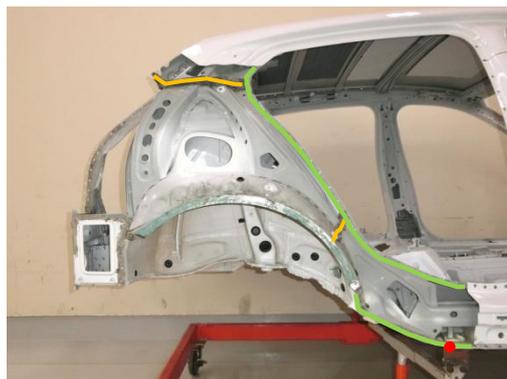
H部のカット位置には補給部品のドアシル補強プレートを使用し、接着接合(全面に接着剤を塗布して取付け、硬化後に板金パテで仕上げ)します。

トルーフ部は、スピンドルドライブブラケット部(仮称)をボディ側に残すため補強板は不要です。

スピンドルドライブ
ブラケット部

- : ボディシーラ箇所
- : リベット箇所、接着剤塗布箇所
- : EMC ボルト箇所

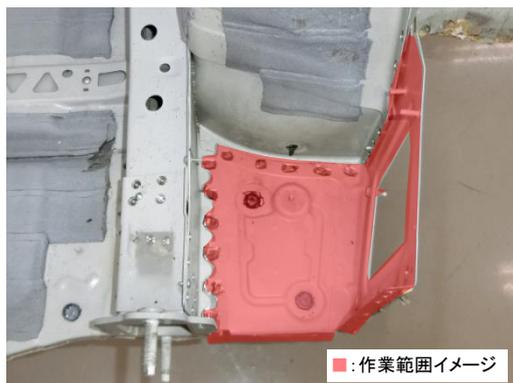
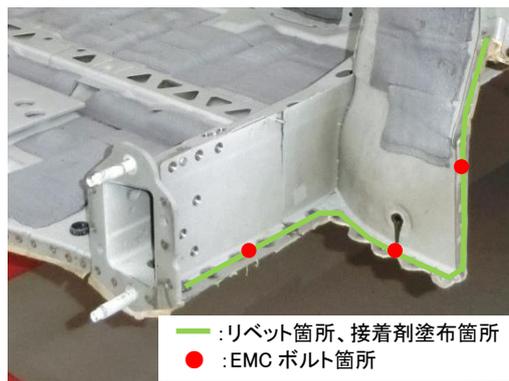
(6) トランクルームフロア取替

トランクルームフロア取替はリヤフェンダ、リヤパネル外側およびインナテールパネル取付状態からの作業とリヤフェンダ、リヤパネル外側およびインナテールパネル取外し状態からの作業があります。

生産時には、トランクルームフロアは溶接で取付けられています。

リヤフェンダ、リヤパネル外側およびインナテールパネル取付状態からの作業の場合、取替時は溶接となります。

リヤフェンダ、リヤパネル外側およびインナテールパネル取外し状態からの作業の場合、取替時はブラインドリベットを用いて接合します。

リベット接合箇所には接着剤を塗布し、防食のためシール剤で保護し EMC ボルトを取付けます。

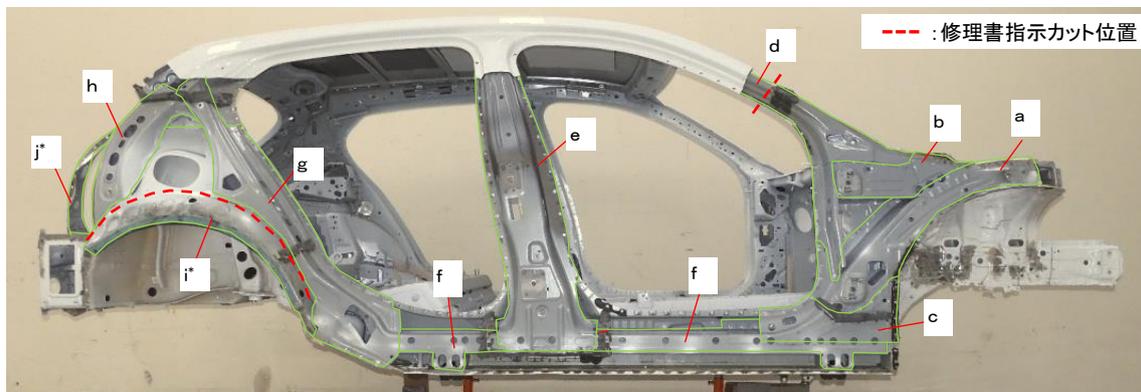
3. サイドボディ構造（インナパネル）、補給形態および取替作業

【補給部品詳細】 ※部品補給設定が無い部品は通称名を記載しています

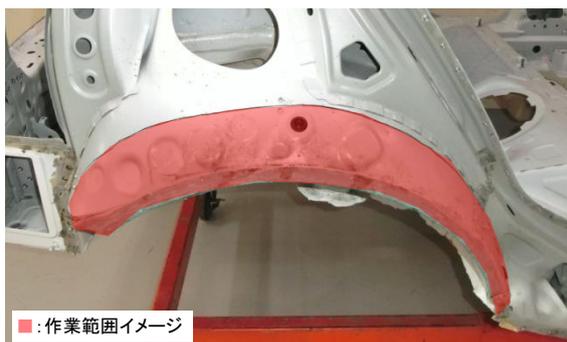
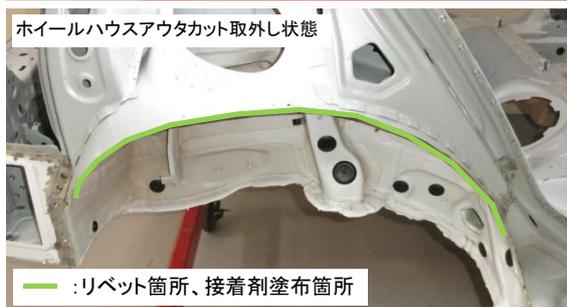
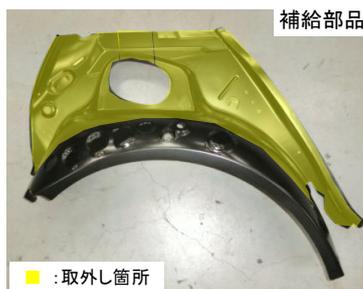
(1) リヤアウトホイールハウス取替について

リヤアウトホイールハウス取替は、アウト側をカットし取替えます。

アウト側をカットして取替える場合、修理書位置でカット取替し、ボディ側に残っているパネルと新品を15mm重ねて、ブラインドリベットで取付けます。

リベット接合箇所には接着剤を塗布し、防食のためシール剤で保護します。

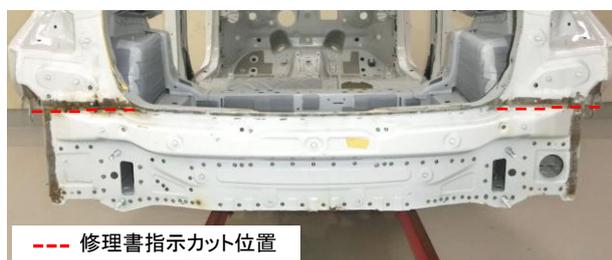
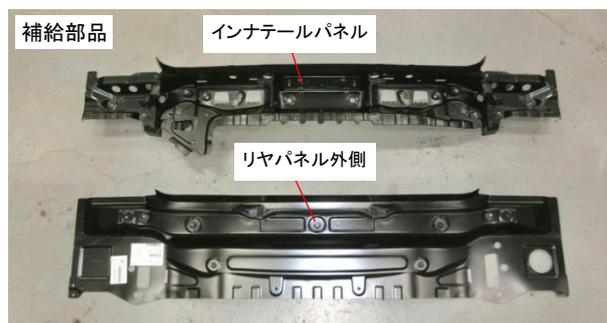
(1) テールパネルの補給形態

テールパネルは、リヤパネル外側、インナテールパネルがそれぞれ設定されています。

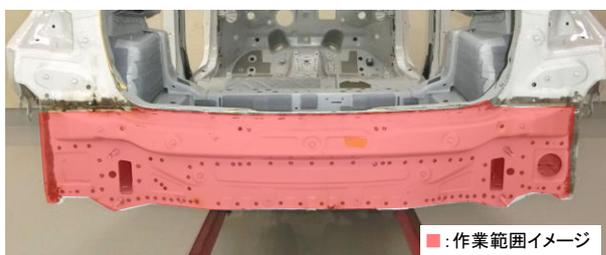
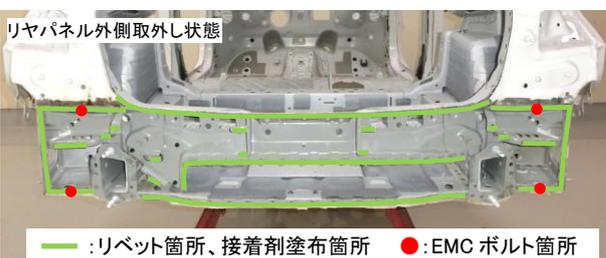
① リヤパネル外側取替

生産時には、リヤパネル外側は溶接で取付けられていますが、取替時は押抜きリベットおよびブラインドリベットを用いて接合します。リヤパネル外側のみを取替える場合には、左右リヤフェンダ（ランプハウジング部）下端から7mm下方でリヤパネル外側を切離して取外し、補給部品をボディ側カット位置に重なるように加工してブラインドリベットで接合します。

リベット接合箇所には接着剤を塗布し、防食

のためシール剤で保護し EMC ボルトを取付けます。

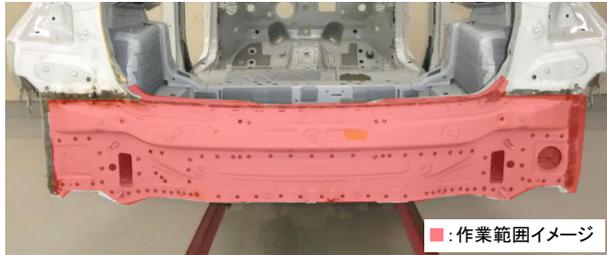
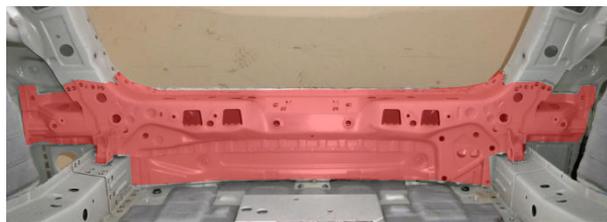
② リヤパネル外側、インナテールパネル取替

生産時には、リヤパネル外側、インナテールパネルは溶接で取付けられていますが、取替時は溶接および押抜きリベット、ブラインドドリベットを用いて接合します。

リベット接合箇所には接着剤を塗布し、防食のためシール剤で保護し EMC ボルトを取付けます。

リヤパネル外側、インナテールパネル取外し状態 (右側内側視)

左記以外のリベット箇所、接着剤塗布箇所、EMCボルト箇所はリヤパネル外側で紹介した範囲と同じです。また、補給部品のインナテールパネルの加工は不要です。

■ : 溶接箇所 ■ : リベット箇所、接着剤塗布箇所

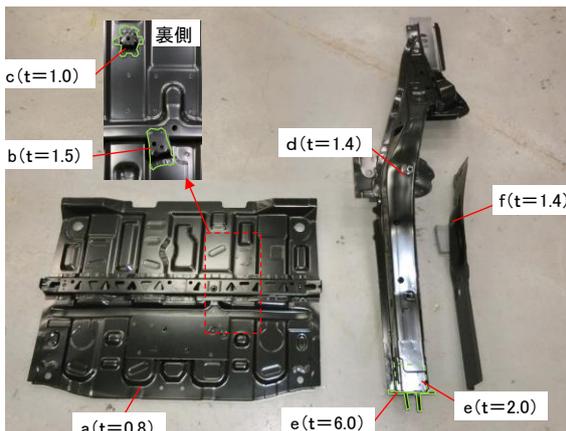
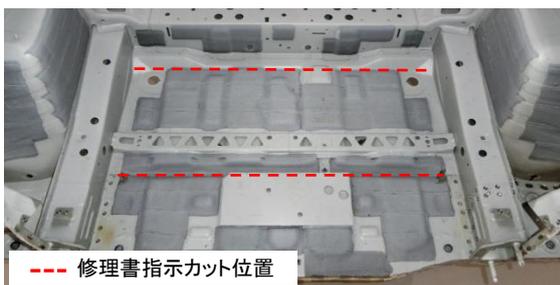
(2) リヤトランクルームフロア、リヤサイドメンバの補給形態

t: 板厚 (mm)

記号	部品名	補給
a	トランクルームフロア部	×
b	ホルダ SCR タンク	○
c	ホルダ SCR タンク大	○
d	リヤサイドメンバ部	×
e	バンパホルダ	○
f	サイドメンバ補強部	○

部品名	構成部品
トランクルームフロア	a + b + c
リヤサイドメンバ	d + e
