自研センターニュース 令和2年5月15日発行
毎月1回15日発行(通巻536号)

修理情報	2
走行によるレーダキャリブレーション	
技術情報	7
飛散塗料除去作業	
新型車構造情報	20
BMW 118i (F40) (7K15)の ボディ構造について

走行によるレーダキャリブレーション

飛散塗料除去作業

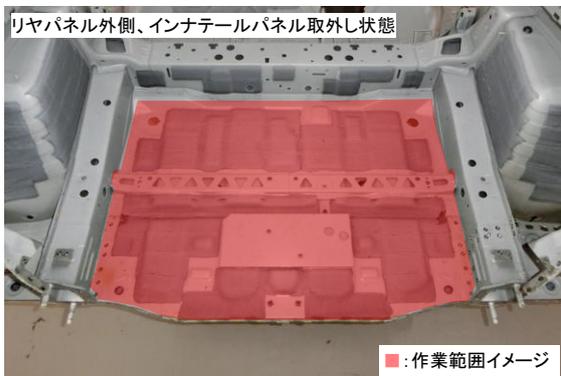
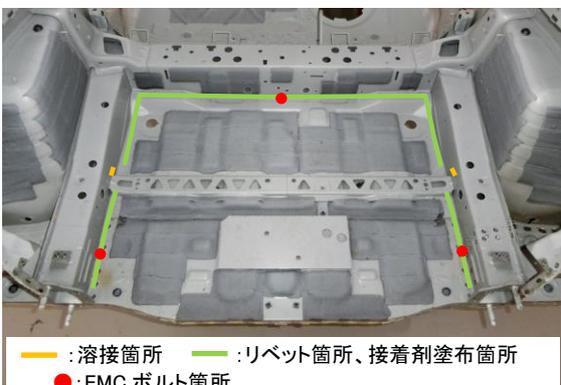
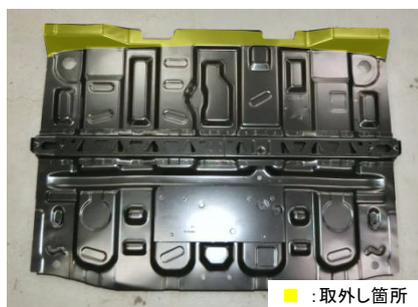
① トランクルームフロア前部カット取替

トランクルームフロア前部カット取替は、修理書指示の位置でカット取替し、ボディ側に残っているパネルと新品品を 20mm 重ねて、ブラインドリベットで取付けます。

左右リヤサイドメンバとの接合部は溶接します。リベット接合箇所には接着剤を塗布し、防食のためシール剤で保護し EMC ボルトを取付けます。

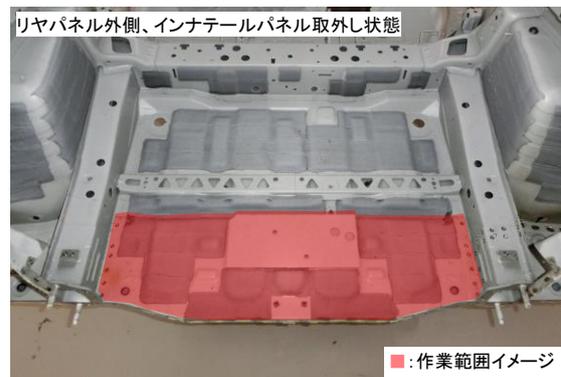
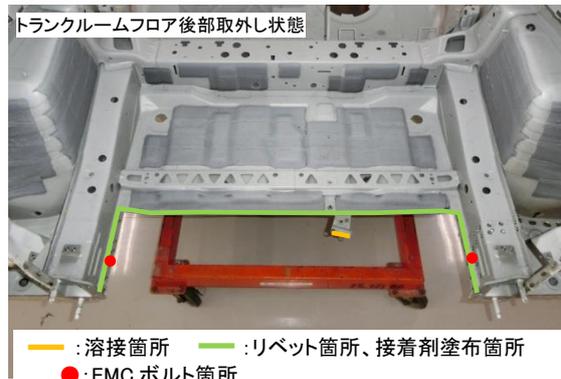
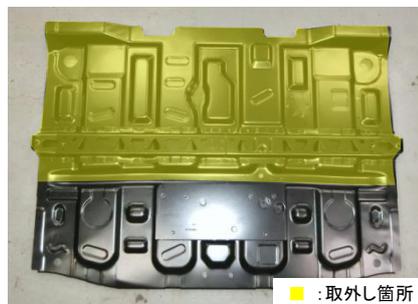
② トランクルームフロア後部カット取替

トランクルームフロア後部カット取替は、修理書指示の位置でカット取替し、ボディ側に残っているパネルと新品品を 20mm 重ねて、ブラインドリベットで取付けます。

リベット接合箇所には接着剤を塗布し、防食のためシール剤で保護し EMC ボルトを取付けます。

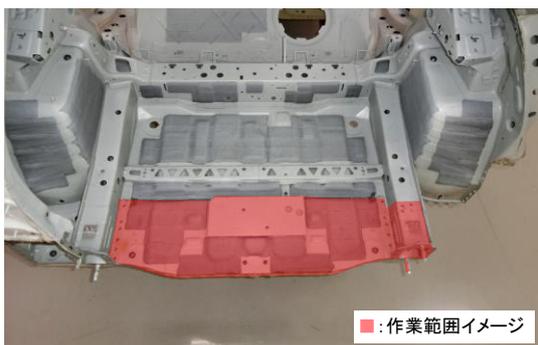
リヤフェンダ、トランクルームフロア、リヤパネル外側、インナテールパネル取外し状態

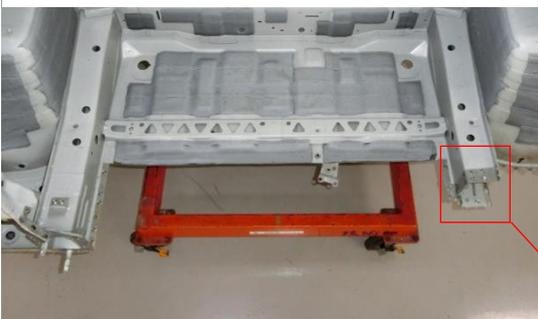
トランクルームフロア後部、リヤサイドメンバ後部、サイドメンバ補強部後部取外し状態

トランクルームフロア、リヤサイドメンバ取替は、トランクルームフロア後部カット取替、リヤサイドメンバカット取替、サイドメンバ補強部後部カット取替です。

生産時には、各パネルは溶接で取付けられており、取替時は溶接およびブラインドリベットを用いて接合します。

リベット接合箇所には接着剤を塗布し、防食のためシール剤で保護し EMC ボルトを取付けます。

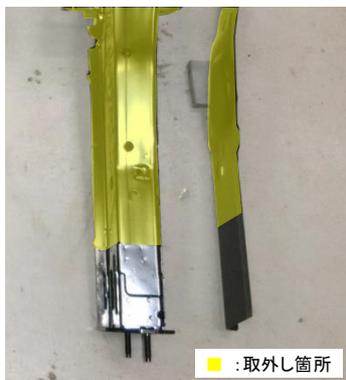
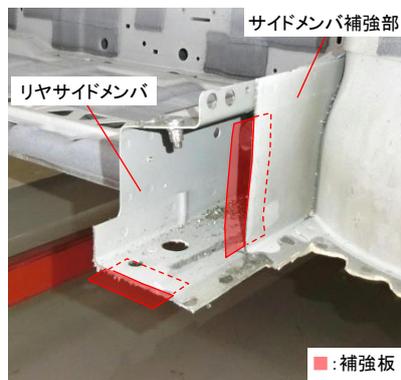
リヤサイドメンバ、サイドメンバ補強部カット断面

リヤサイドメンバカット取替、サイドメンバ補強部カット取替は修理書指示の位置で取替し、各々カット位置には補給部品から切出して作成した補強板を入れて溶接します。

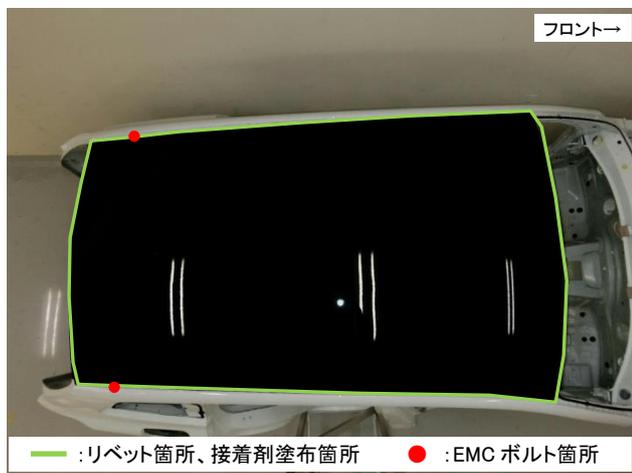
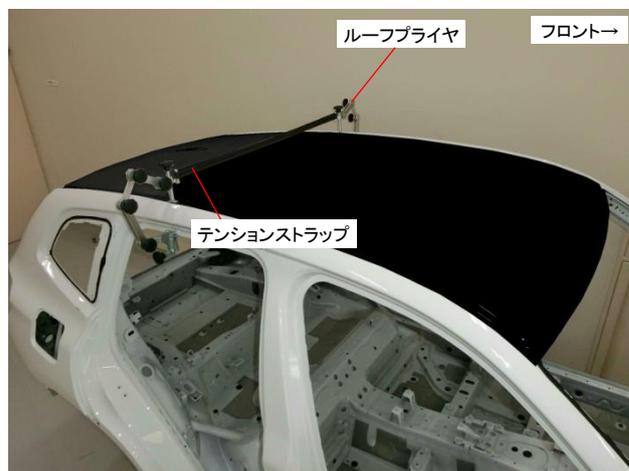
5. ルーフ構造

生産時には、ルーフアウトシェルは溶接で取付けられていますが、取替時は押抜きリベットを用いて接合します。

リベット接合箇所には接着剤を塗布し、防食のためシール剤で保護し EMC ボルトを取付けます。接着剤が硬化するまでの間はルーフクランプセットでルーフアウトシェルを固定します。
