自研センターニュース 令和2年7月15日発行
毎月1回15日発行(通巻538号)

マツダ MAZDA3 FASTBACK (BPFP) 構造調査

今回は、MAZDA3 FASTBACK(BPFP)について、損傷性と修理性の観点からフロント構造とリヤ構造を CX-8(KG2P)との比較を交えて紹介します。

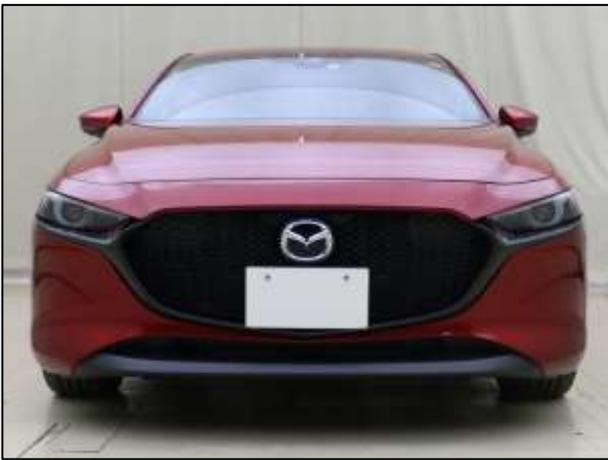
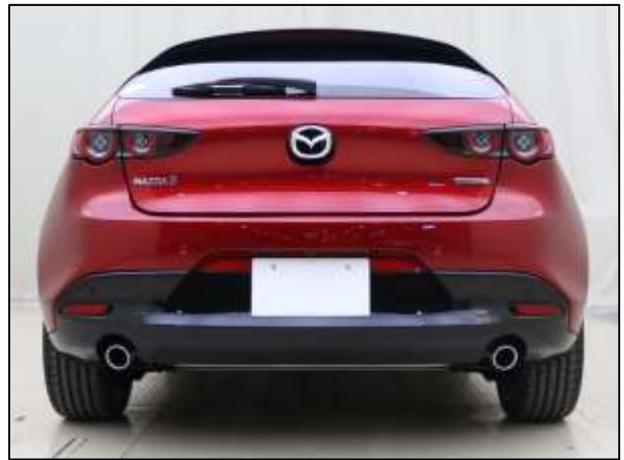
(1) フロントバンパ (写真1、2)

フロントバンパには、フロントカメラ、フロントレーダセンサ、ウルトラソニックセンサおよびブラインドスポットモニタが取り付けられています。フロントバンパの脱着または取替時には各々のエーミング作業が必要となります。ブラインドスポットモニタのエーミングには「バンパの表面にパテ埋め等がないことを確認する」と修理書に記載されています。フロントバンパを補修する場合、補修方法には注意が必要です。

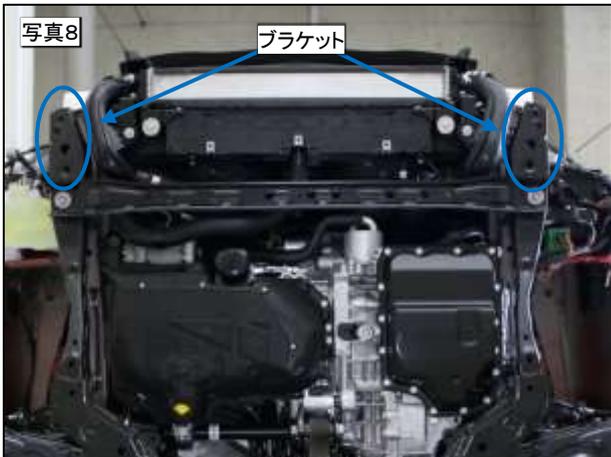
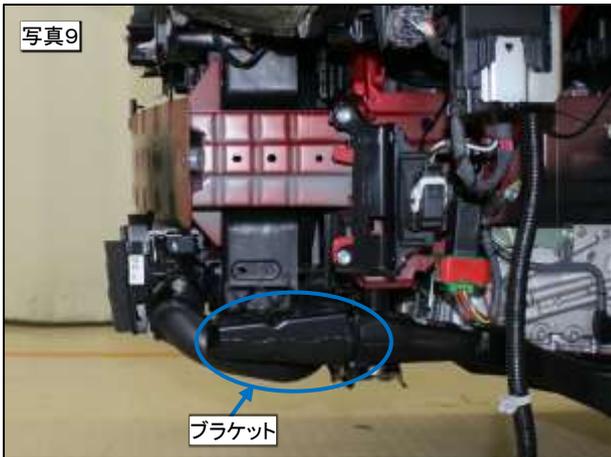
CX-8(KG2P)

(4) ブラケット (写真 8、9、10、11)

CX-8(KG2P)のブラケットは、ビーム部がなく左右独立した構造でした。MAZDA3 FASTBACK(BPFP)のブラケットは、ビーム部とクラッシュボックス部が一体構造となった鋼板製です。衝突エネルギーをビーム部からクラッシュボックス部を介してクロスメンバ(サスペンションメンバ)へ伝達する構造です。

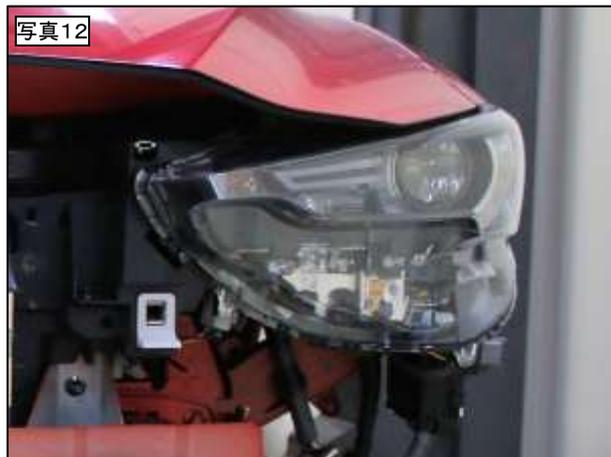
CX-8(KG2P)

(5) ヘッドランプおよびフロントバンパブラケット (写真 12、13)

CX-8(KG2P)は、フロントバンパがヘッドランプに直接取付けられている構造でした。MAZDA3 FASTBACK(BPFP)は、ヘッドランプ下部とフロントバンパの間にフロントバンパブラケットが取付けられる構造となりました。フロントバンパによるヘッドランプの波及損傷は比較的発生しにくいと考えられます。

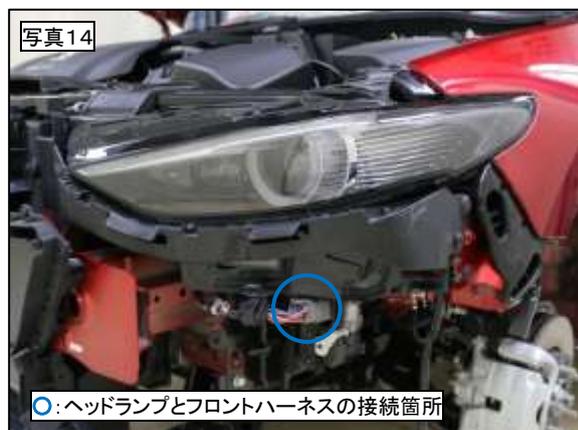
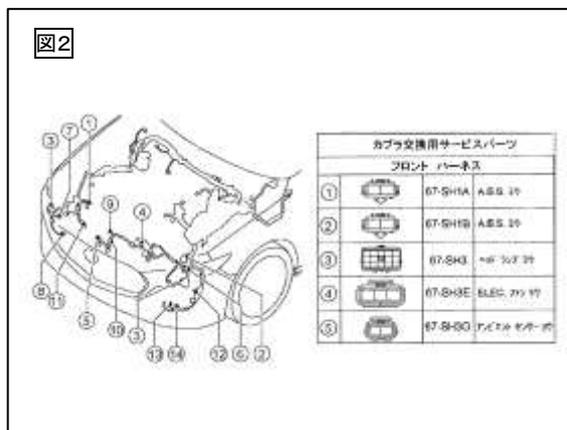
(6) ヘッドランプショートコード (写真 14、図 2)

ヘッドランプとフロントハーネスを繋ぐコネクタは、フロントバンパを取外すと見えるところに位置しています。フロントハーネス側のコネクタは、ヘッドランプショートコードとして補給設定されています。

作業については、メーカー発行の電気配線図に記載の補修用コネクタ交換手順を参考に行ってください。

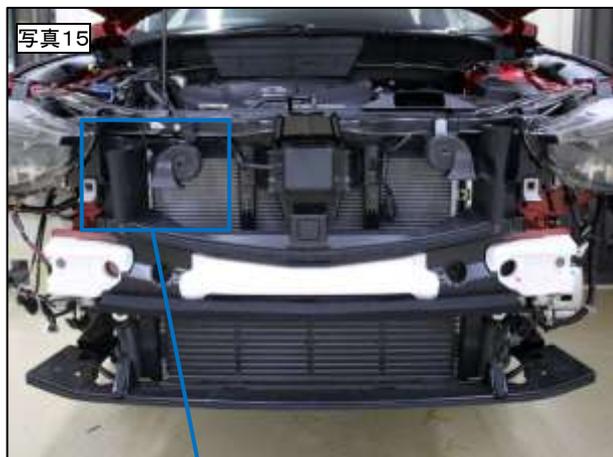
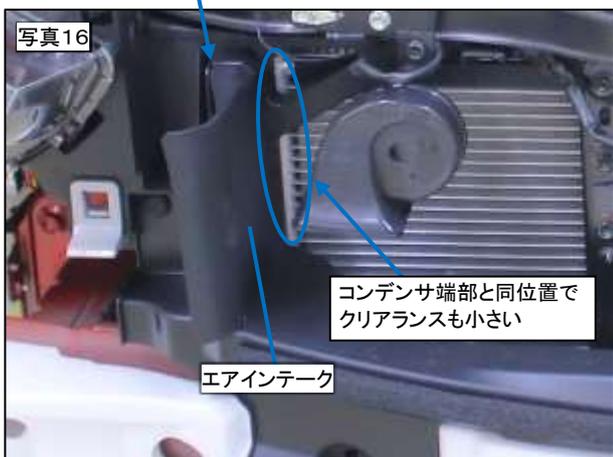
CX-8(KG2P)

(7) エアインテーク (写真 15、16、17、18)

CX-8(KG2P)のエアインテークはコンデンサ端部と同位置にあり、エアインテークがコンデンサと比較的接触しやすい構造でした。MAZDA3 FASTBACK(BPFP)のエアインテークは、コンデンサとのクリアランスが大きく、横手方向もコンデンサがオフセットされた位置にあるため、比較的接触しにくい構造です。

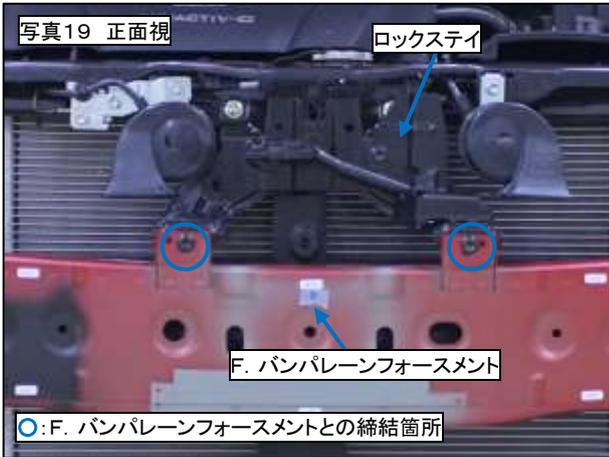
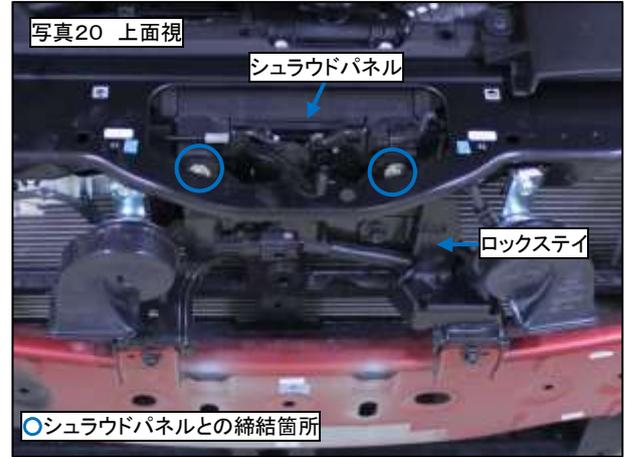
(8) ロックステイ (写真 19、20)

ロックステイは、F. バンパレーンフォースメントとシュラウドパネルに取付けられ、シュラウドパネルの前面に配置されています。F. バンパレーンフォースメントが大きく後退すると、ロックステイを介してシュラウドパネルが損傷する可能性があります。

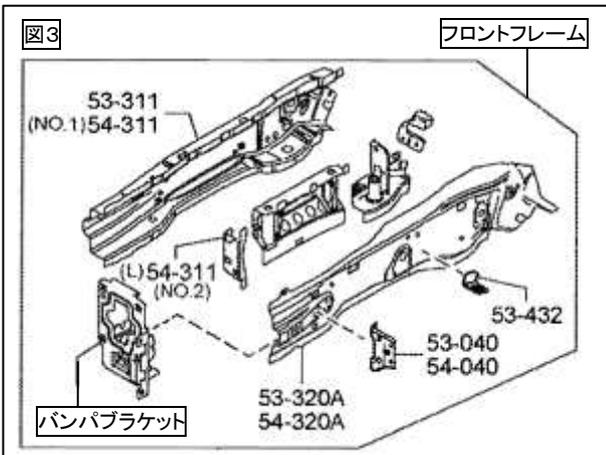
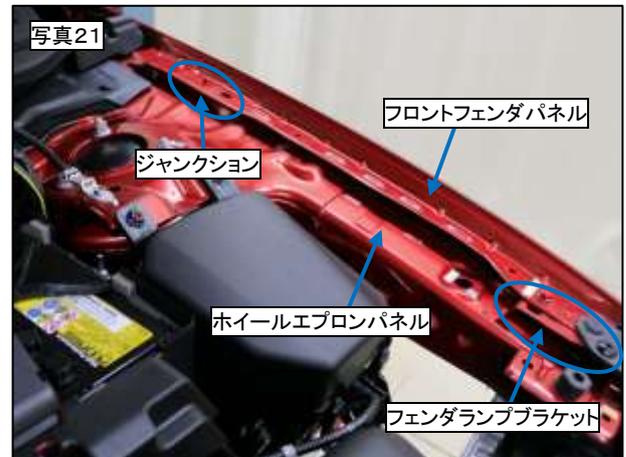
(9) フロント骨格 (図 3、写真 21)

フロントフレームは、バンパブラケットの補給部品設定やフロントフレームの半裁取替作業が設定されています。ホイールエプロンパネルとフロントフェンダパネルの間にあるフェンダランプブラケットやジャンクションの補給部品設定もあります。

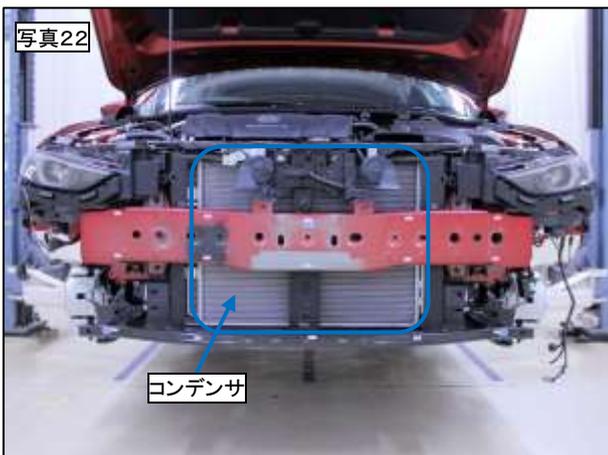
(10) コンデンサ (写真 22)

コンデンサの冷媒には HFO-1234yf (R1234yf) が採用されています。

従来の HFC-134a (R134a) のシステムと比較して、HFO-1234yf (R1234yf) はサービスポートの形状が異なるため、回収・充填作業には HFO-1234yf (R1234yf) に対応した機器が必要です。詳しくは自研センターニュース 2020 年 4 月号を参照してください。

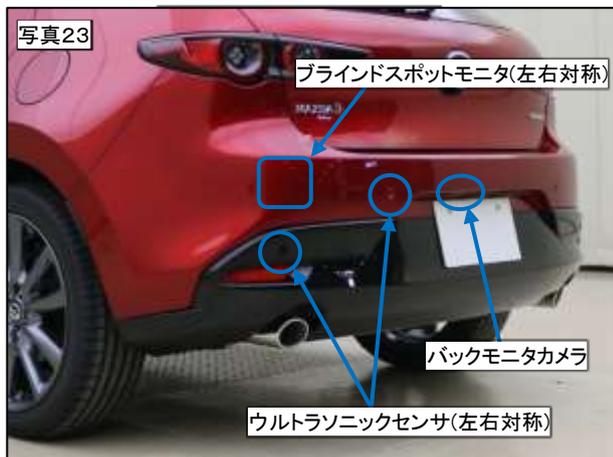
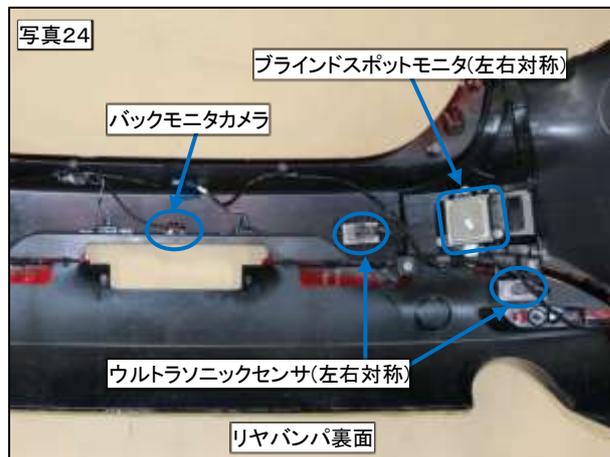
(1) リヤバンパ (写真 23、24)

リヤバンパには、バックモニタカメラ、ウルトラソニックセンサおよびブラインドスポットモニタが取付けられています。リヤバンパの脱着または取替時には各々のエーミング作業が必要となります。ブラインドスポットモニタのエーミングには「バンパの表面にパテ埋め等がないことを確認する」と修理書に記載されています。リヤバンパを補修する場合、補修方法には注意が必要です。

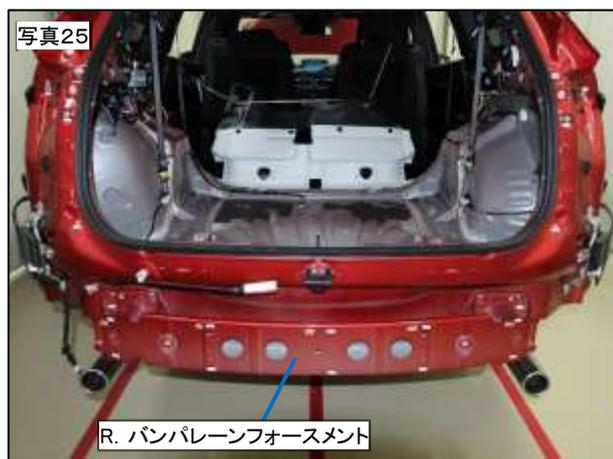
CX-8(KG2P)

(2) R. バンパレーンフォースメント (写真 25、26、27、28)

MAZDA3 FASTBACK(BFPF)はCX-8(KG2P)と同様に、R. バンパレーンフォースメントとクラッシュボックス部が一体構造となった鋼板製です。CX-8(KG2P)と比較して、クラッシュボックス部が長くなっています。新車時は、ボデーと同色が塗装されています。

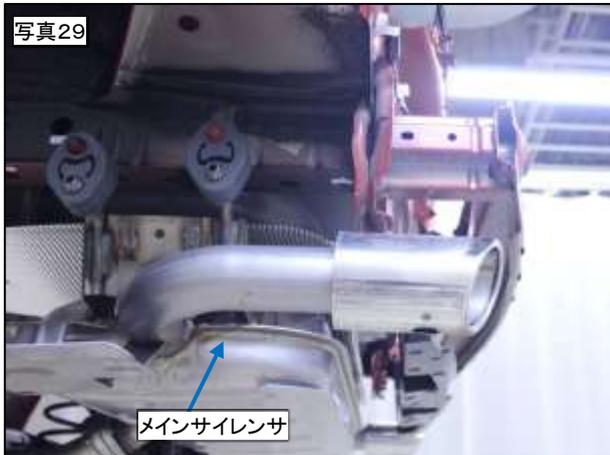
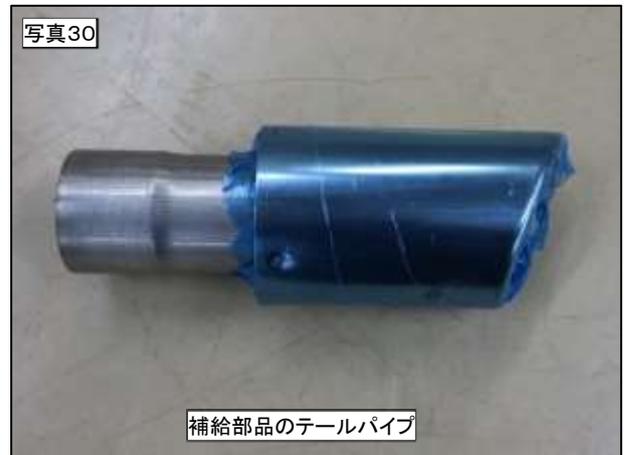
(3) テールパイプ (写真 29、30)

メインサイレンサの後端部が損傷した場合、メインサイレンサをカットして補修用部品のテールパイプを U ボルトで取付けることで修理作業が可能となりました。作業を行う際はカーメーカ発行の修理書等を確認してください。

修理性の面からは、アッパラジエタグリルが塗装済み補給になっていること、マフラに補修用部品が補給設定されていることなど、修理性の良い補給部品の設定がされていました。

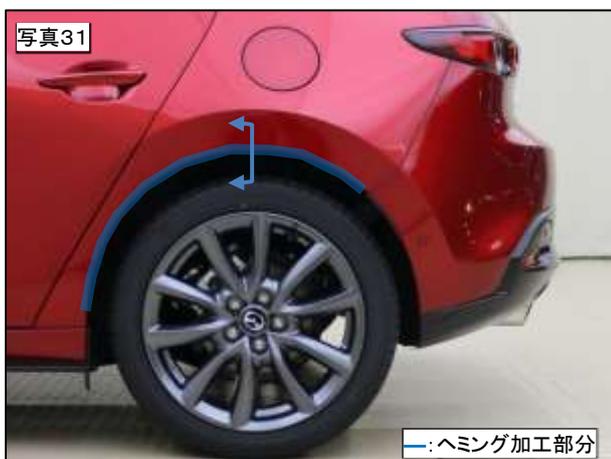
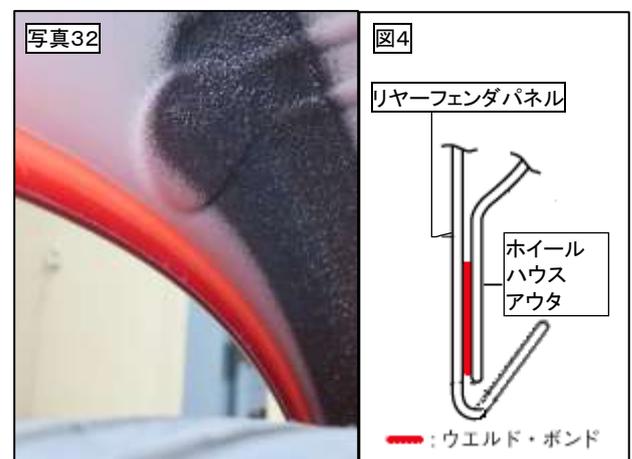
(4) リヤーフエンダパネル (写真 31、32、図 4)

MAZDA3 FASTBACK(BFPF)は、ホイールアーチのフランジ部分にヘミング加工*が施されています。従来のスポット溶接による結合とは作業方法が大きく異なり、折り曲げ角度等の指示もあるためカーメーカ発行の修理書記載内容に従って作業を行ってください。

ヘミング加工*…パネルの縁を取り巻き、組付ける(はぜ組)加工法

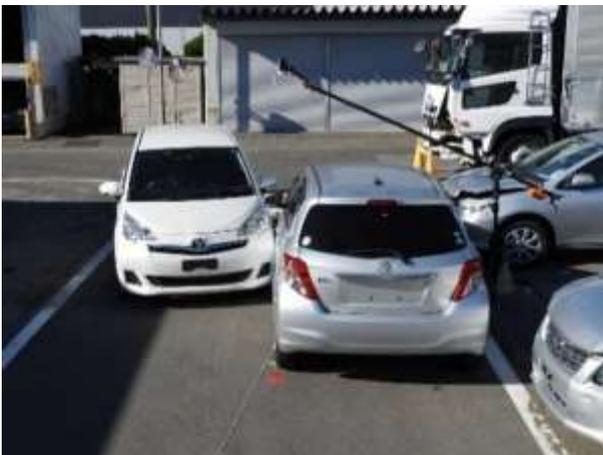
前方からの入力

- ・ 停止車両：トヨタ ヴィッツ KSP130 走行車両：トヨタ ラクティス NSP120
- ・ 衝突角度： 10°
- ・ 走行車両条件：ハンドルを停止車両側へ 30° 操舵、おおよそ 15km/h で衝突するようにアクセル操作（乗員によりアクセル操作しているため誤差あり）
- ・ タイヤ切れ角：約 2°

- ・前方からの場合、Fr ドア後方に擦過傷が飛んでいる箇所、Rr ドア先端エッジに塗膜のたい積あり
- ・後方からの場合、Rr ドア前方にインナパネルによるブロック損傷あり

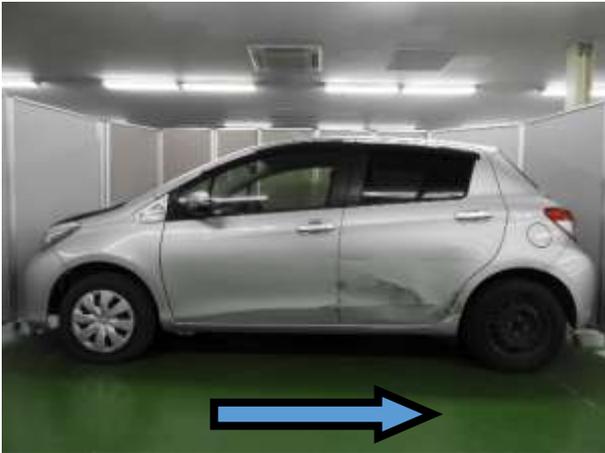
前方からの入力 -停止車両-

- ・両実験車両ともに、黒いゴムが付着した円弧状の痕跡（走行車両のタイヤが接触した痕跡）があり、接触相手物が車両であることが確認できる
- ・両車両ともに、パネルの変形や付着物の状態などから入力方向の判断ができる

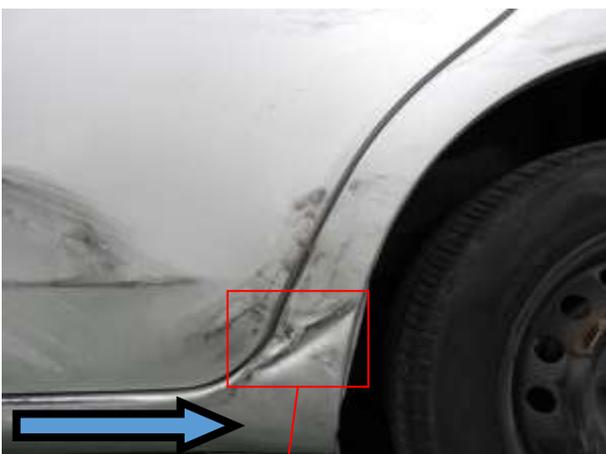
前方からの入力 -停止車両-

- ・前方からの入力ではクォータパネル下部に押しジワが発生している
- ・後方からの入力では、ロックアップパネル前方に押しジワ、左 Fr フェンダ下部が前方にめくれている

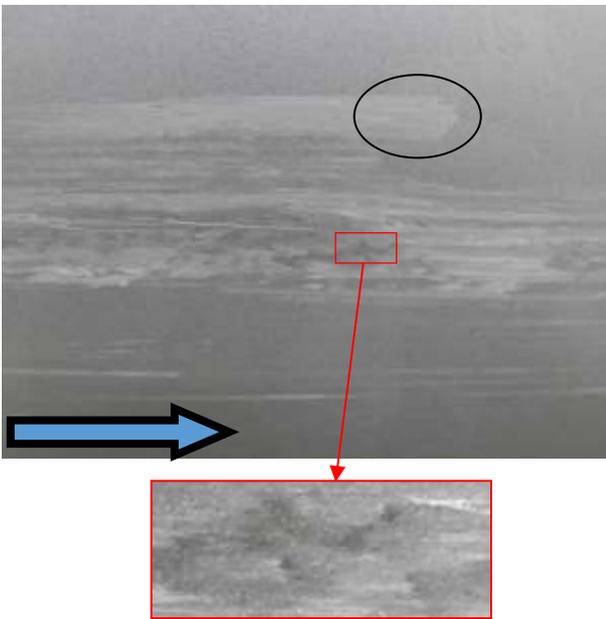
前方からの入力（写真左からの入力）

- ・黒い樹脂が付着している（走行車両のFrバンパ塗膜が削れ、素地が露出し、溶融して付着したもの）
- ・後方からの入力では、「薄くから濃く」が現れているが、前方からの入力では判別が難しい
- ・ただし、前方からの入力でも、写真○ 囲い部をみると塗膜が後方に寄せられている

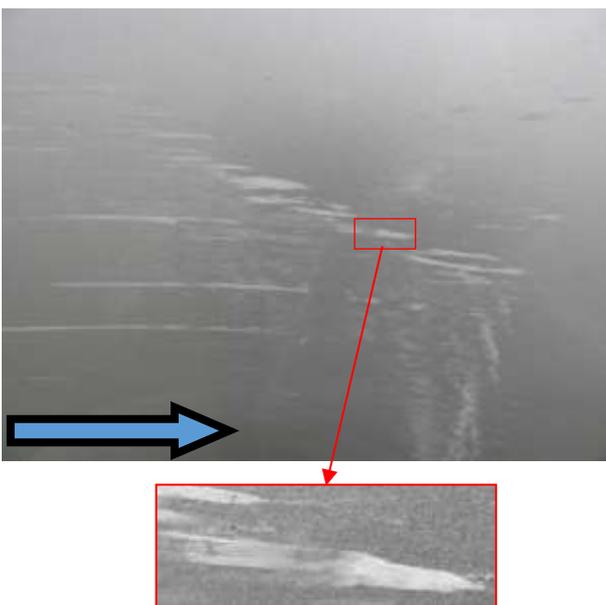
前方からの入力（写真左からの入力）

- ・前方、後方からの入力ともに進行方向後方に付着塗膜が寄せられている
- ・付着塗膜は入力前方は薄く、入力後方に行くにしたがって濃くなっている

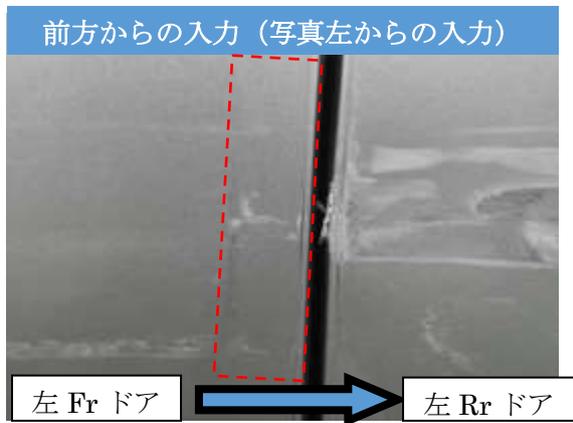
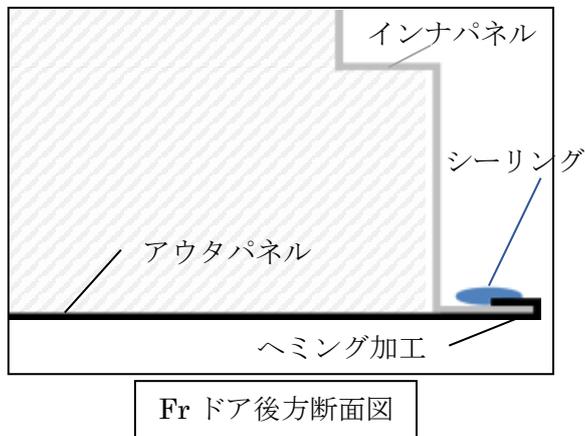
ドアは、アウトパネルとインナパネルの組み合わせで構成されています。2枚のパネルは、ヘミング加工で接合されています。(下右図) そして、アウトパネルとインナパネルにより、空洞が作られ、そこにレギュレータやインパクトビームなどが設置されています。アウトパネルとインナパネルが重なっている箇所は、接着され、端部はヘミング加工&シーリングが施工されています。

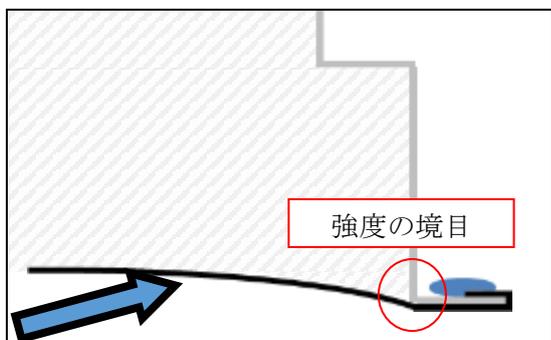
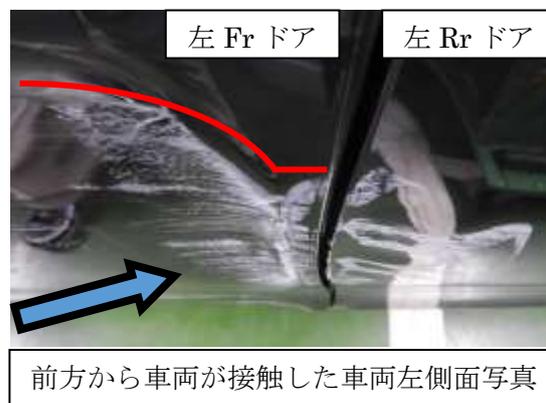
ドアに前方からの入力が発生すると、アウトパネルは相手物に押込まれ、変形します。(下左図)しかし、ドア端部のインナパネル接合部は 2 枚のパネルが重なっているため、強度が高く変形しにくくなっています。アウトパネル変形部の湾曲により、アウトパネルとインナパネル接合部に角ができ、相手物が強度の境目に擦付けられます。そのため、ドア端部のインナパネル接合部には相手物が接触しにくくなると考えられます。また、擦過傷の飛びがなくても、インナパネル接合部(強度の境目)に、付着物のたい積や強い打痕が発生します。

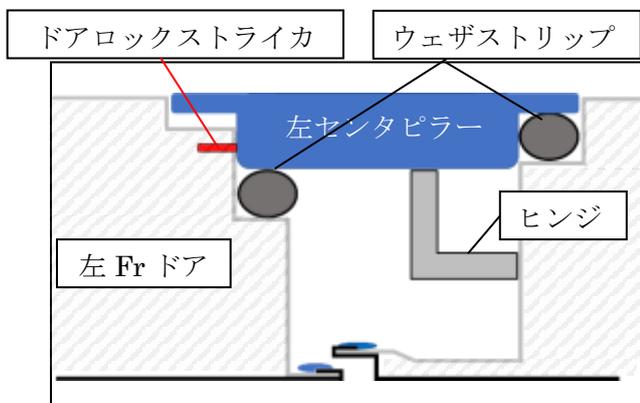
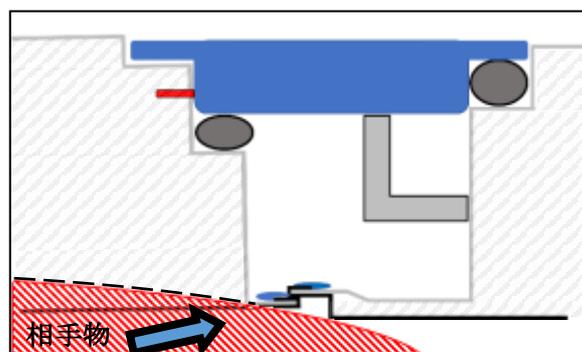
また、ドアの取付方法にも要因があると考えられます。ドア前方はヒンジを介してピラーに取付けられていますが、ドア後方はロックキャッチとロックストライカが勘合しているのみです。また、ドアクッションやウェザーストリップも設置されており、ドア後方は押込まれやすい構造になっています。ドア後方は押込まれることにより、接触相手物と接触しにくくなるということも考えられます。

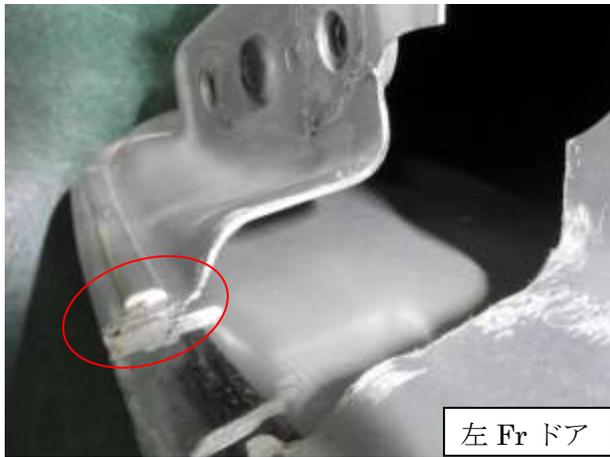
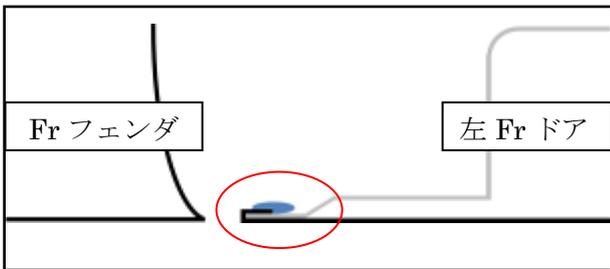
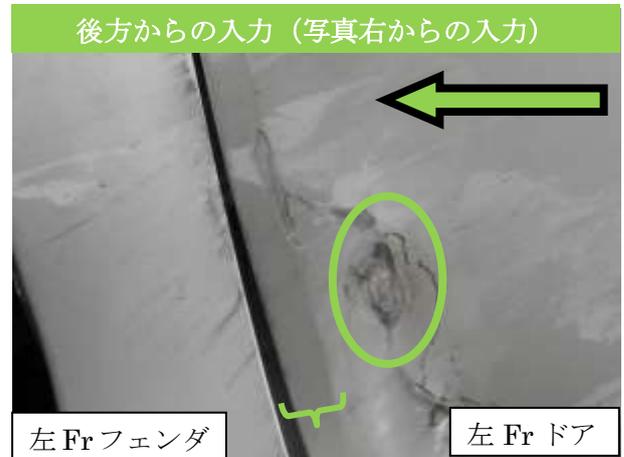
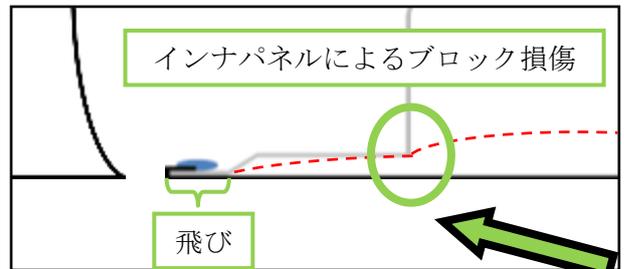
①Fr ドア前端部

後方からの入力の際、インナパネルとの接合部で、擦過傷の飛びが発生することがある。
また、インナパネルによるブロック損傷が生成されることがある。

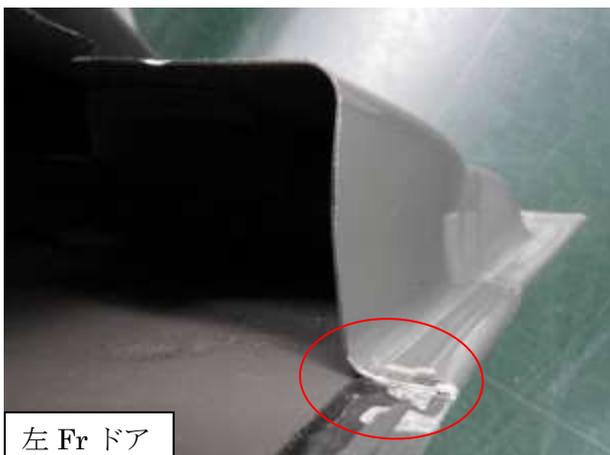
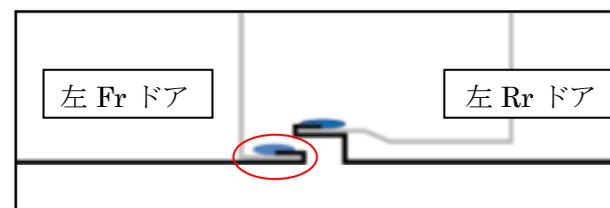
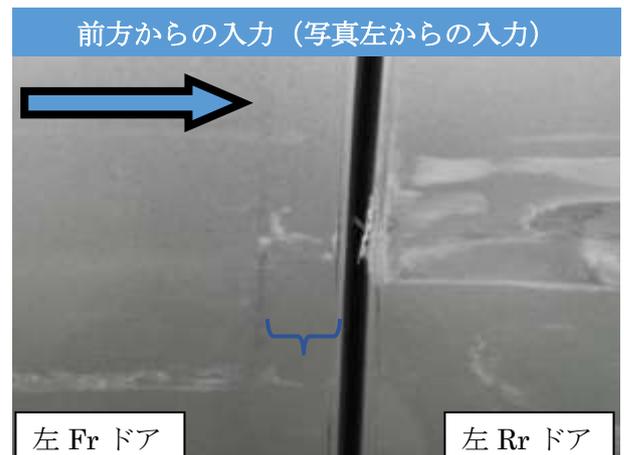
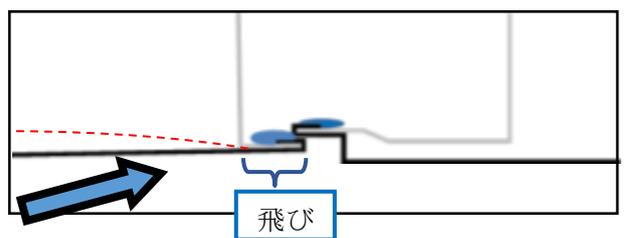
②Fr ドア後端部

前方からの入力の際、インナパネルとの接合部で、擦過傷の飛びが発生することがある。

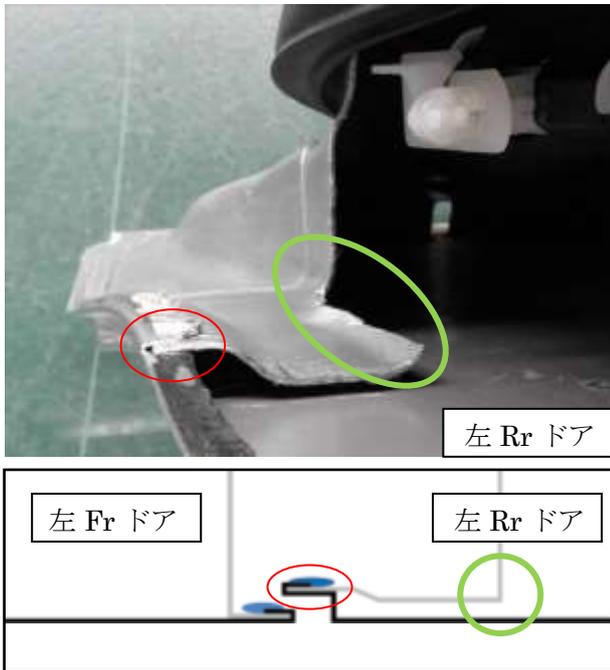
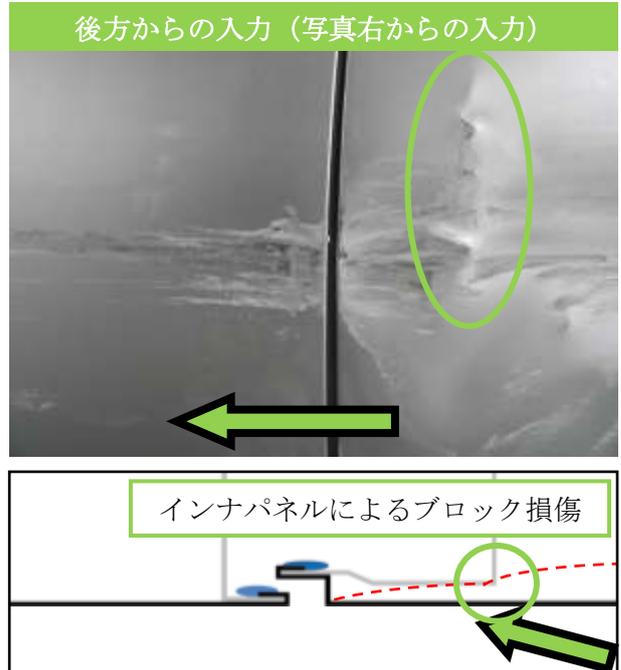
③Rr ドア前端部

インナパネルとの接合部がドアの段付き加工により奥まっております。擦過傷の飛びは発生しない。ただし、インナパネル立上がりまでは、アウトパネルとインナパネルが近いため、後方からの入力の際、インナパネルによるブロック損傷が発生されることがある。

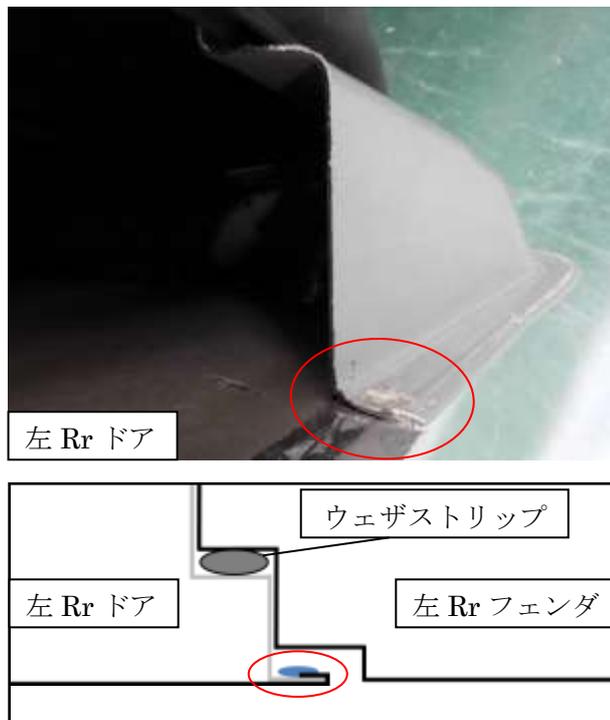
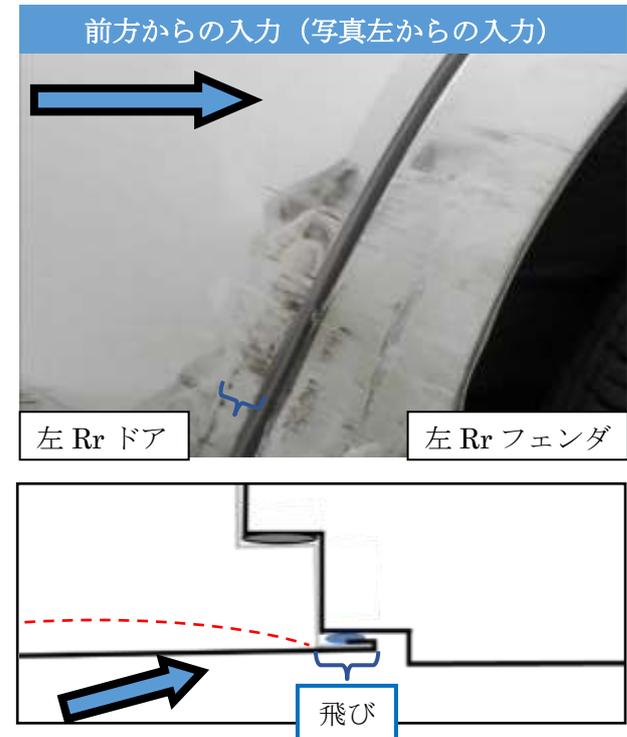
④Rr ドア後端部

前方からの入力の際、インナパネルとの接合部で、擦過傷の飛びが発生することがある。

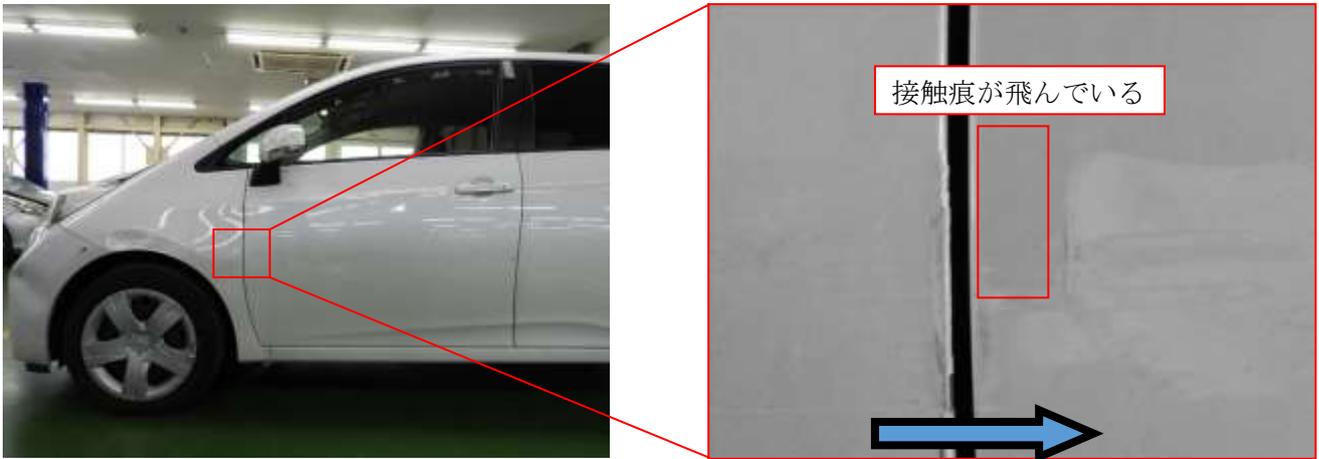
前方からの入力（参考車両）

ただし、逆からの入力でも、擦過傷の飛びが発生する場合がありますので注意が必要です。その時は、インナパネル接合部境目に強い打痕があるか、たい積物があるか、隣接パネルエッジ部の打痕やたい積物の有無などを確認する必要があります。

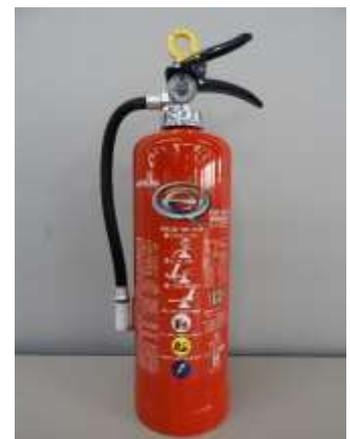
【ABC消火器】

仕組み・・・放射用に蓄圧した加圧ガス容器を開封し、消火剤を噴射する。

消防法により粉末粒子の大きさは $180\mu\text{m}$ 以下、防湿加工されたもの（水に浮かべても1時間は沈殿しないこと）と規定されている。

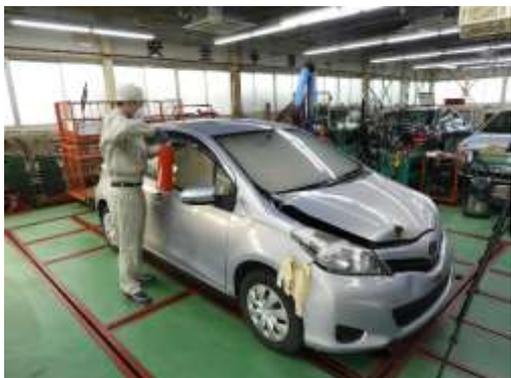
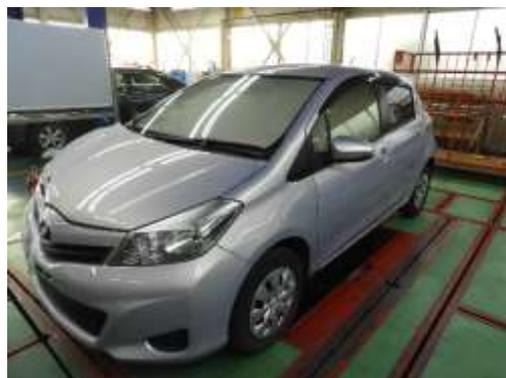
今回はトヨタ・ヴィッツの右フロントドアガラスを少し下ろし、そこからABC消火器のホースを差し込み、消火器1本分を車内へ散布しました（放射時間は約15秒、薬剤量は約3kg）。今回の実験では、車外への消火剤飛散・流出はありませんでした。

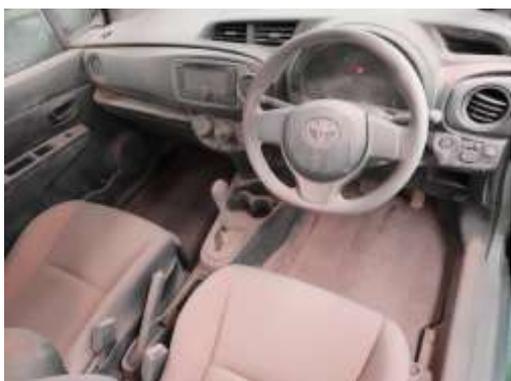
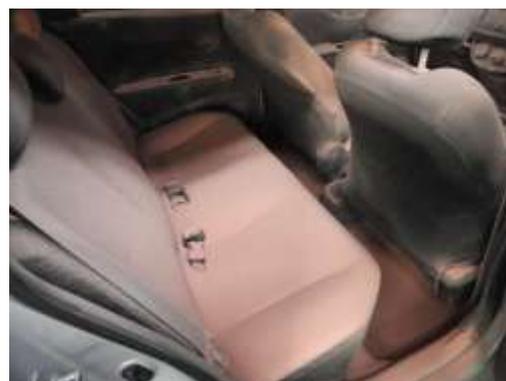
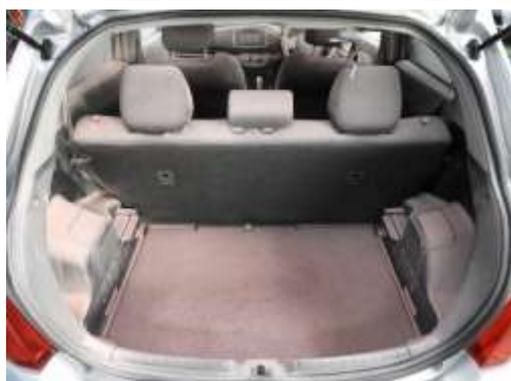
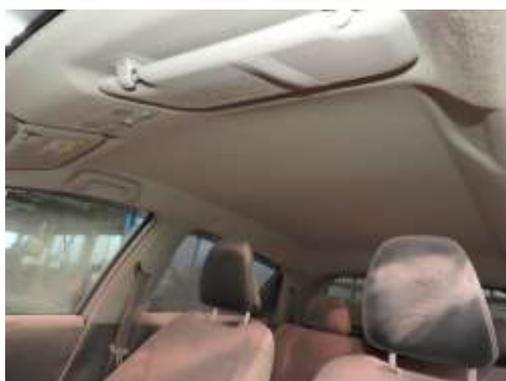
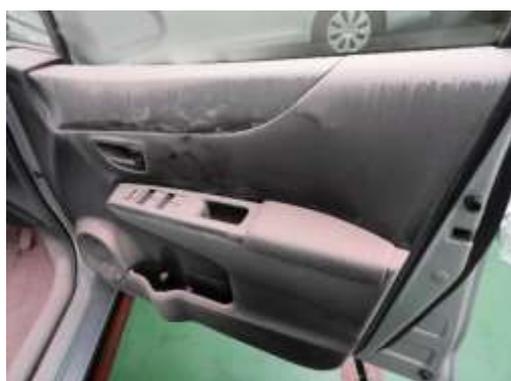
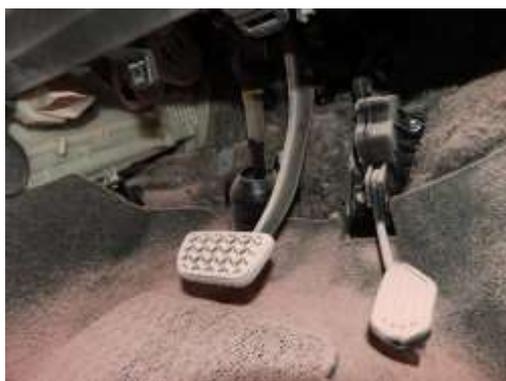
4. 飛散状況の調査①

約2週間後に消火剤の飛散状況について調査を行いました。右フロントドアガラスからの散布でしたが、後部荷室まで車内全体への飛散が確認できました。消火剤は部品の水平面に多く降り積もっていましたが、ドアを開閉することにより消火剤が再び舞い上がります。

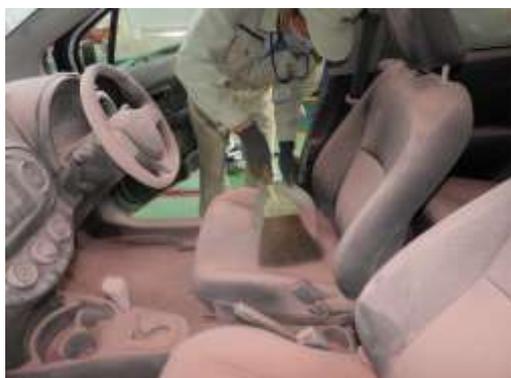
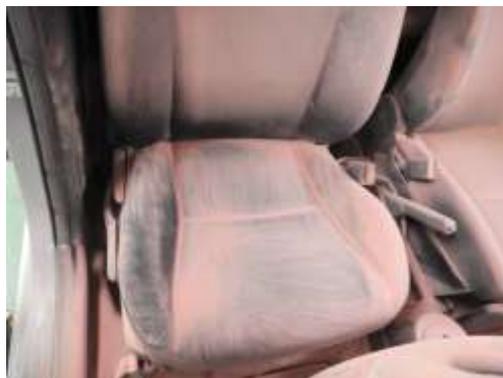
国内主要消火器メーカーでは、「清掃に掃除機を使用すると、微細な粉末の消火剤により掃除機が故障するおそれがある」との記載が多くみられます。そこで、初めにホウキとチリトリを使用して清掃をしました。

結果は、粉末を集めることはできませんでした。特に、シートなどの布製品に入り込んだ消火剤は全く取除くことはできません。また、ホウキで掃くことにより消火剤が空気中に舞い上がり、飛散がさらに広がります。

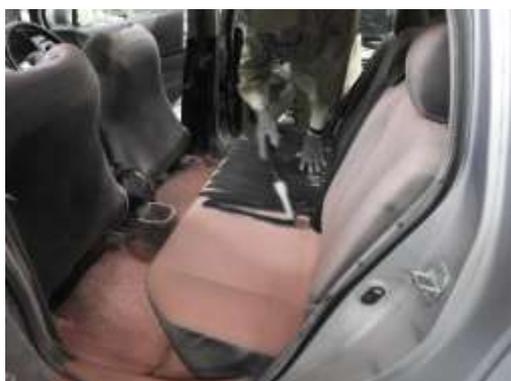
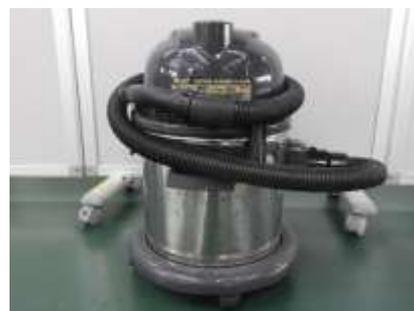
使用した乾湿両用掃除機

次に、乾湿両用掃除機を使用して消火剤を吸い取りました。シートの布目に入り込んだ消火剤も綺麗に取除くことができました。しかし、粉末粒子が極めて細かいため、掃除機のフィルタが目詰まりを起こしやすく、頻繁にフィルタの掃除が必要になります。一般的な家庭用掃除機も使用してみましたが、乾湿両用掃除機よりもフィルタの目詰まりが早く感じました。

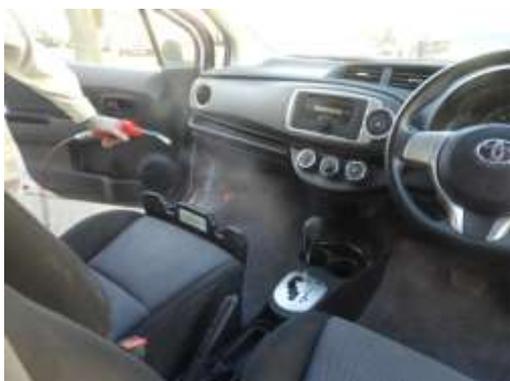
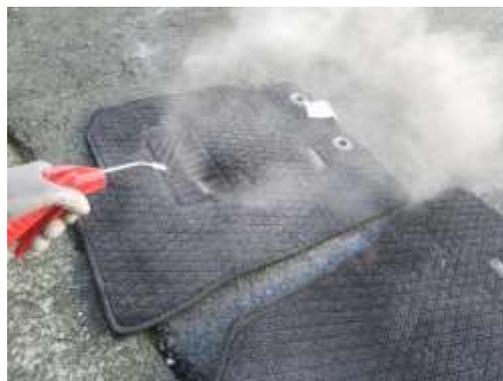
掃除機を使用したことにより、大まかな消火剤を取除くことができたので、次にエアブローを行いました。掃除機では取除けなかった室内トリムの端部やエアコン吹出し口に溜まった消火剤を清掃しました。エアブローで消火剤が噴出しなくなったので、最後に乾拭きで仕上げをしました。

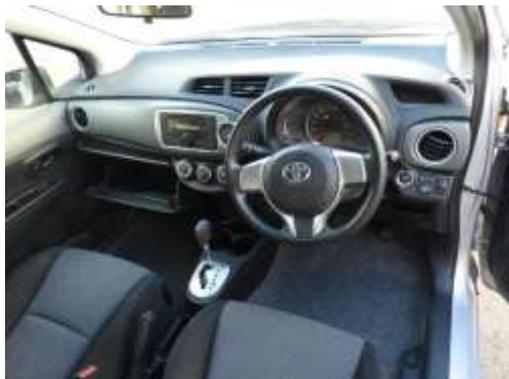
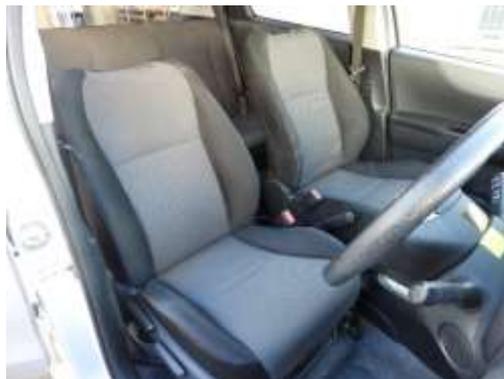
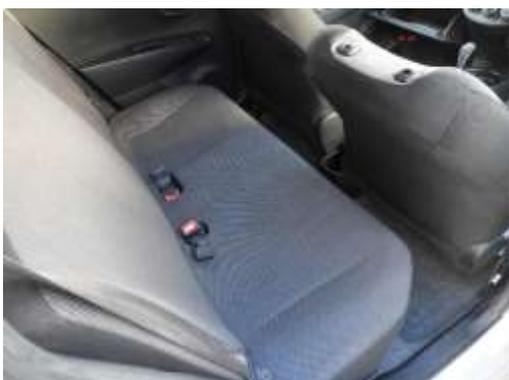
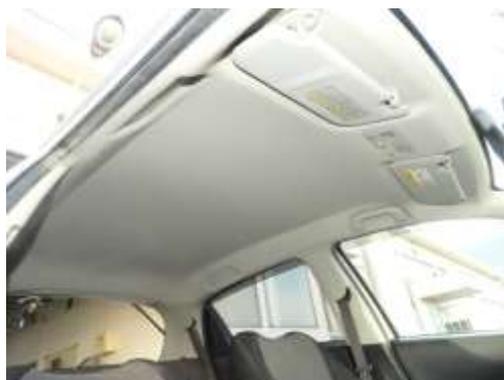
室内トリムを取外さない状態での清掃が完了しました。掃除機、エアブロー、乾拭きを行うことで、表面的に見える消火剤はおおよそ取除くことができました。

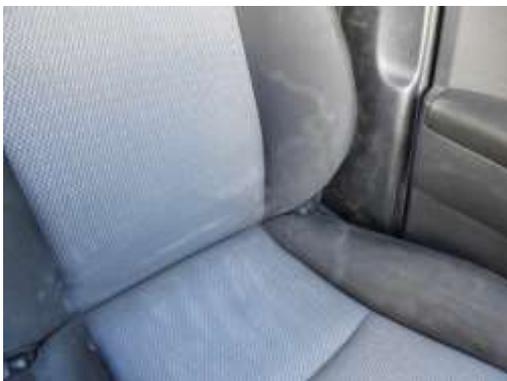
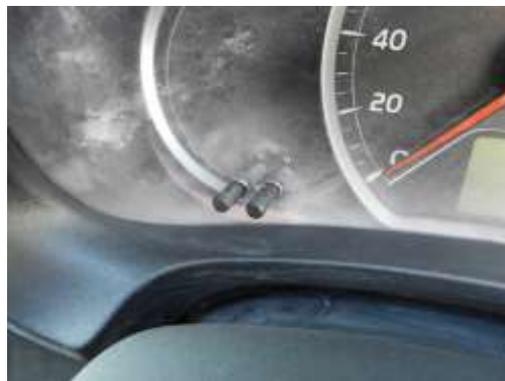
一部の室内部品には消火剤が残った箇所もありました。通常使用で付いた布製部品の汚れやシミに消火剤が付着し、白く残ることが確認できました。また、コンビネーションメータ内には消火剤が入り込んでしまい、取除くことはできませんでした。

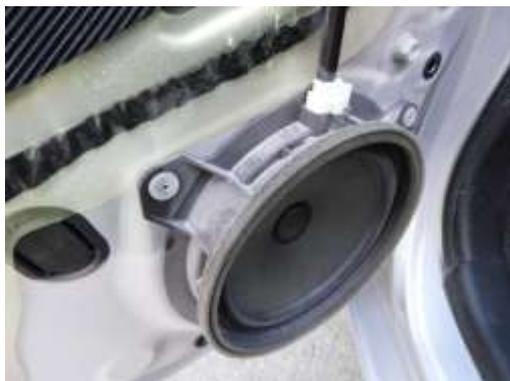
ドアトリム内側への飛散

清掃後に室内トリムを取外して飛散状況を再調査しました。掃除機とエアブローで一通り清掃を行いました。トリム内側に多くの消火剤が残っていました。

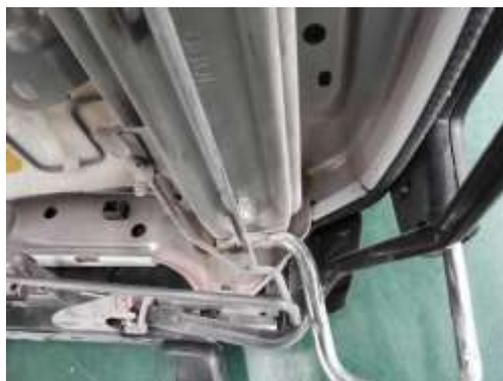
シートフレームへの飛散

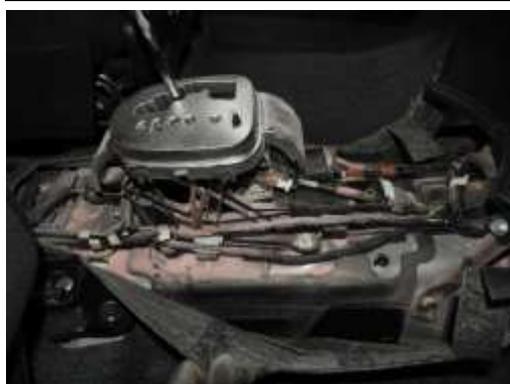
コンソールボックス内側への飛散

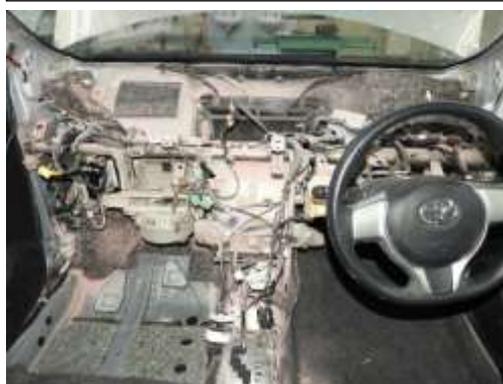
インストルメントパネル内側への飛散

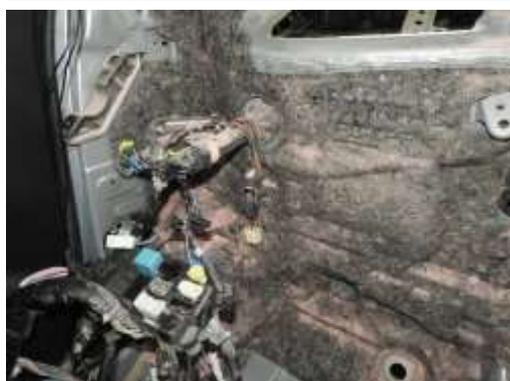
ダッシュインシュレータへの飛散

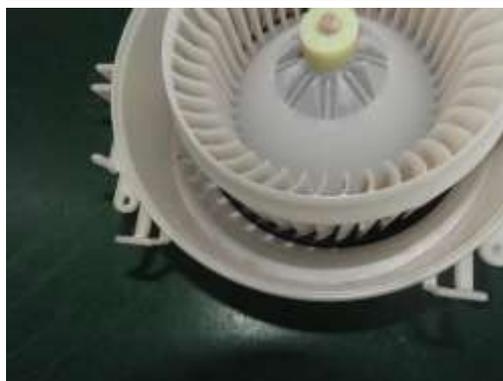
ブロー内部への飛散

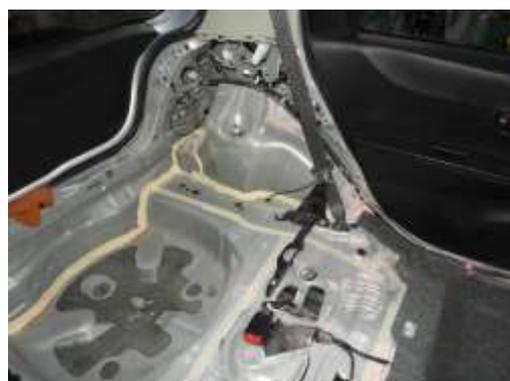
リヤトリム内側への飛散

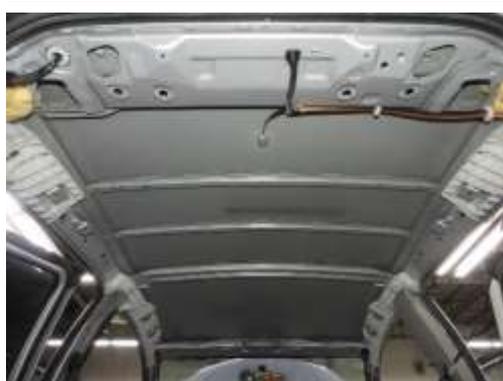
ルーフへの明らかな飛散は見られない

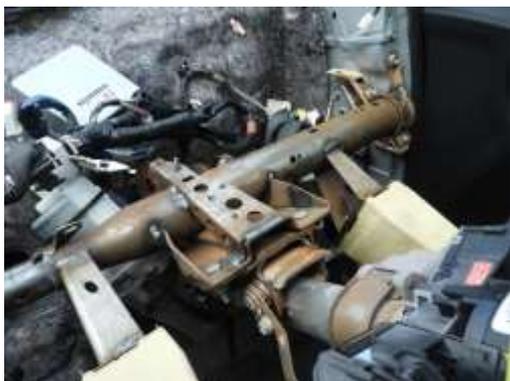
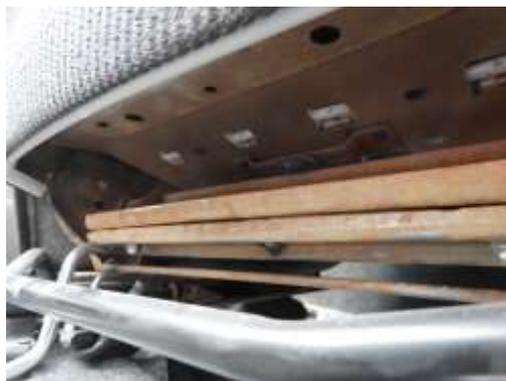
7. 発錆状況

散布してから1か月を経過した室内部品の発錆状況を確認しました。塗装されている部品には錆の発生は確認できませんでしたが、インストルメントパネルラインホースメントやシートフレームなどの鋼板が露出している部品には錆が発生していました。

A B C 消火器の粉末消火剤は撥水剤による撥水处理が施されているため、常温においては金属への腐食性や導電性は小さいと考えられます。しかし、長時間にわたる水との接触や高温条件に晒された場合は吸湿する可能性があります。主成分のリン酸アンモニウムや硫酸アンモニウムは電解質であり、その水溶液は弱酸性を示すため、吸湿した粉末は腐食性や導電性が大きくなります。

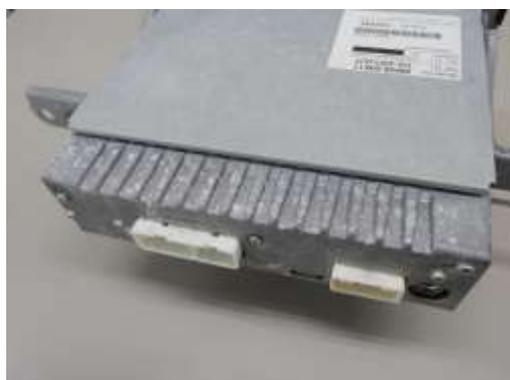
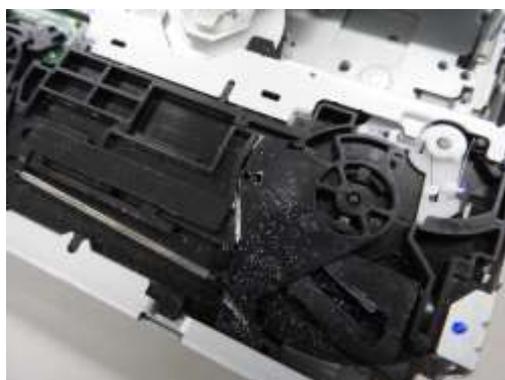
8. 精密機械への影響

外観的に消火剤は除去が可能です。が、粒子が $180\mu\text{m}$ 以下の微粉末であるため、精密機械の内部に入り込んだ粉末は完全に取除くことができない可能性があります。今回は、オーディオ機器の外装パネルが腐食し、また内部の腐食はないものの消火剤の飛散が確認できました。

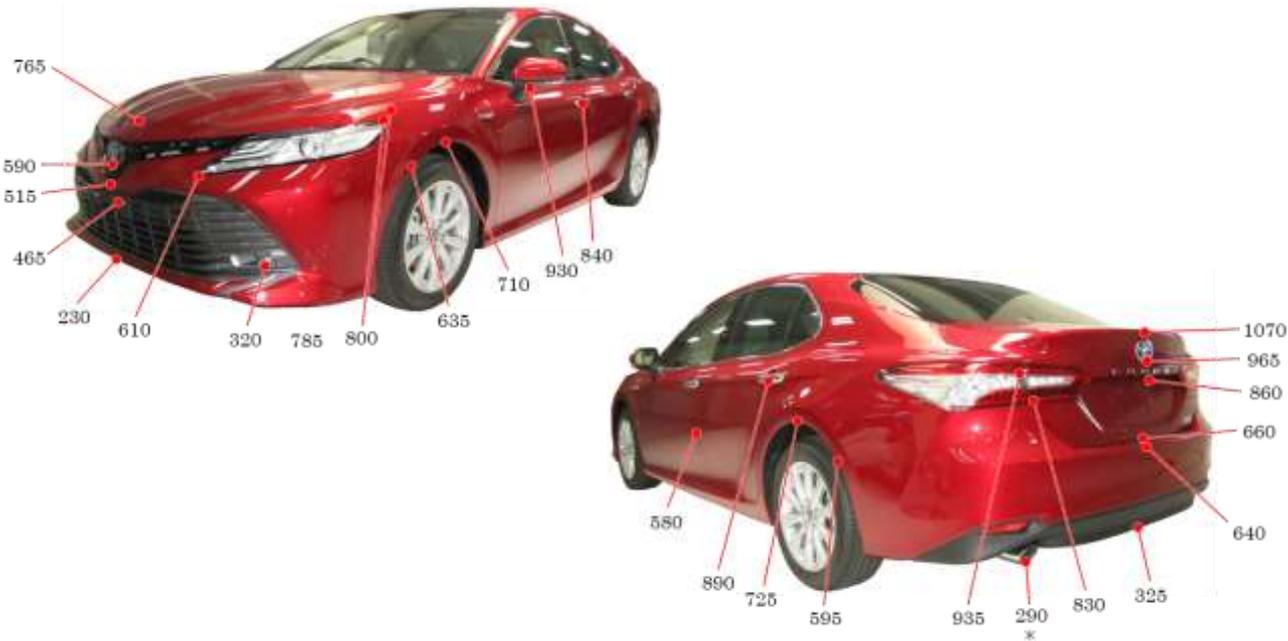
トヨタ自動車株式会社から2017年7月に発売された「カムリ AXVH70系」の各部の地上高(単位 mm)です。ドアミラーは開いた状態です。

※上記数値は、自研センターでの地上からの実測測定参考値(測定車両は G)です。

*は、マフラ後端部を指します。

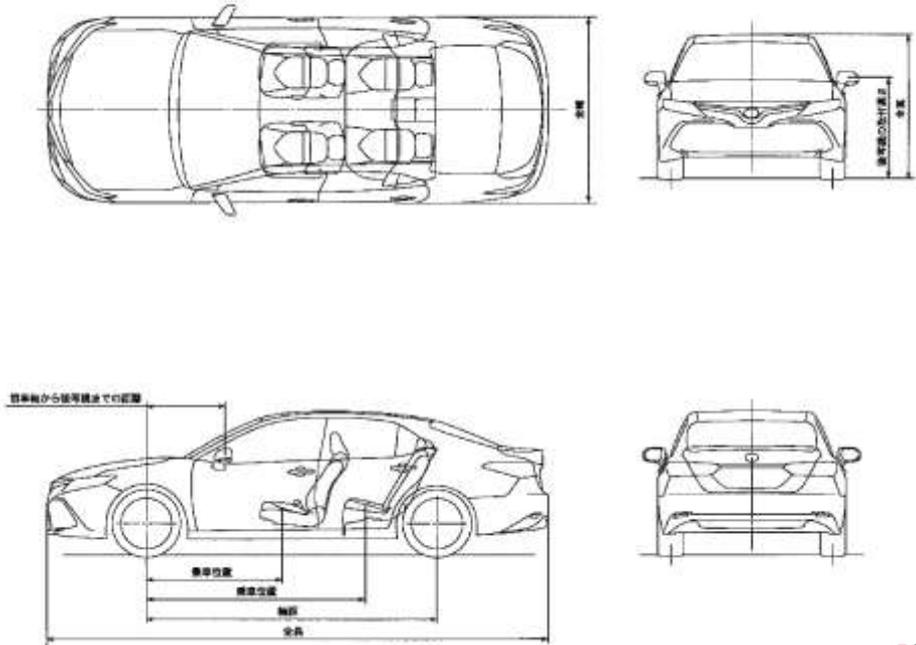
四面図

項目		
全長		4885
全幅		1840
全高		1445
軸距		2825
乗車位置	前席	1190
	後席第1列	2130
後写鏡の取付高さ	右	1005
	左	1005
前車軸から後写鏡までの距離	右	775
	左	790
