自研センターニュース 令和2年8月15日発行  
毎月1回15日発行(通巻539号)

# 新型車構造情報

## トヨタ カローラツーリング (ZWE211W) 構造調査

今回は、カローラツーリング(ZWE211W)について、損傷性と修理性の観点からフロント構造とリヤ構造をプラットフォームが同じプリウス(ZVW51)との比較を交えて紹介します。

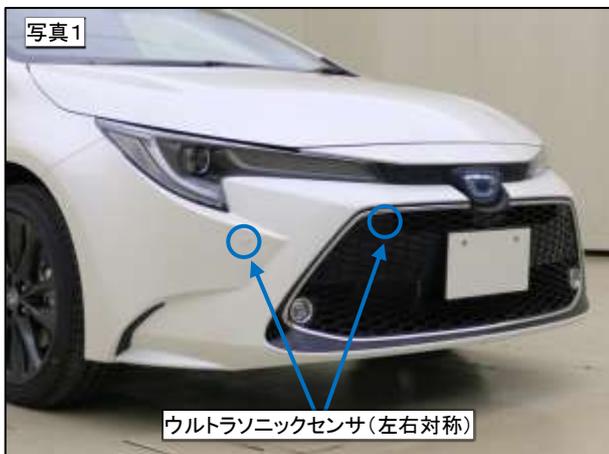
#### (1) フロントバンパカバーとインテリジェントクリアランスソナー (写真1)

一部グレードには、障害物を検知した場合、障害物との距離が縮まると自動的にブレーキをかけるインテリジェントクリアランスソナーの装備設定があります。

フロントバンパカバーの脱着または取替時には、このシステム専用のウルトラソニックセンサの上下方向の取付角度を測定し、その結果を車両コンピュータに登録する必要があります。

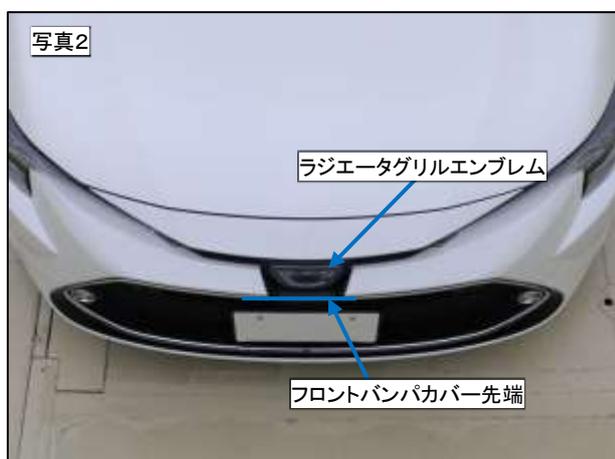
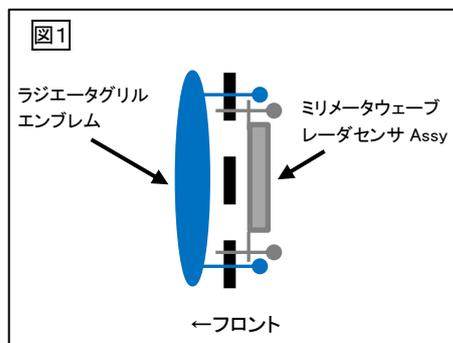
## (2) ラジエータグリルエンブレムとミリメータウェーブレーダセンサ Assy (写真 2、図 1)

ラジエータグリルエンブレムは、フロントバンパカバー先端より後退した位置にレイアウトされているため、極低速度での衝突では比較的損傷しにくいと考えられます。

そのため、ラジエータグリルエンブレム後方にあるミリメータウェーブレーダセンサ Assy への波及損傷も比較的発生しにくいと考えられます。

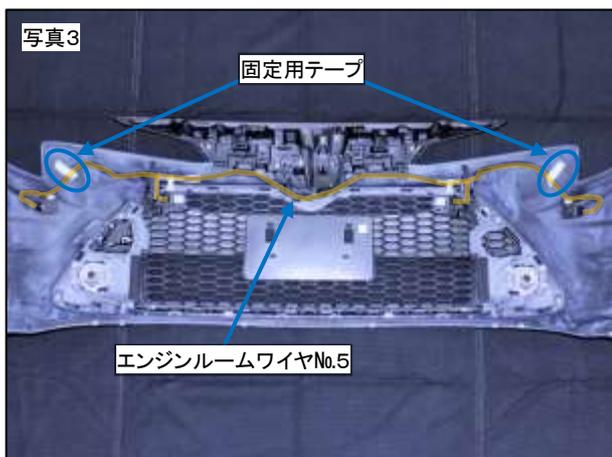
## (3) エンジンルームワイヤNo.5 (写真 3)

フロントバンパカバーには、ウルトラソニックセンサ用のエンジンルームワイヤNo.5 が取付けられています。フロントバンパカバーへの取付けは、ハーネスクリップの他にテープでの取付けも指示されています。取付位置などはカーメーカ発行のサービスマニュアル等を確認してください。

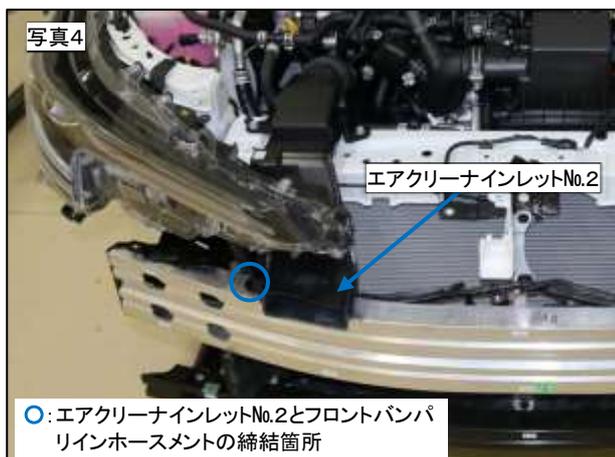
## (4) エアクリーナインレットNo.2 (写真 4)

エアクリーナインレットNo.2先端部は、フロントバンパラインホースメントにクリップで取付けられています。フロントバンパラインホースメントの後退によりエアクリーナインレットNo.2が波及損傷しやすいと考えられます。

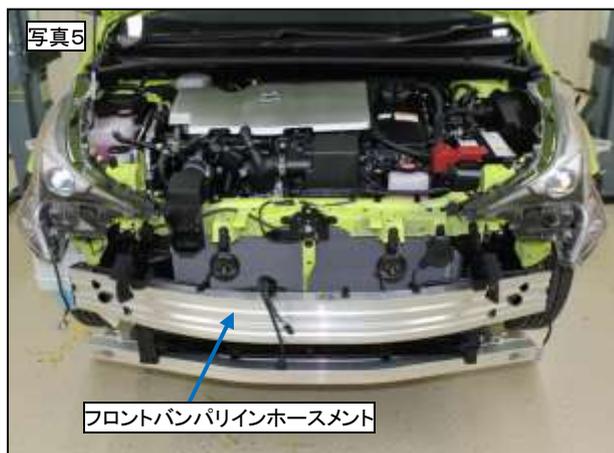
プリウス(ZVW51)

(5) フロントバンパラインホースメントとクラッシュボックス (写真 5、6、7、8、図 2、3)

プリウス(ZVW51)のフロントバンパラインホースメントは、アルミ合金製バンパラインホースメントに鋼板製のクラッシュボックスがリベットとボルトで締結された一体構造でした。

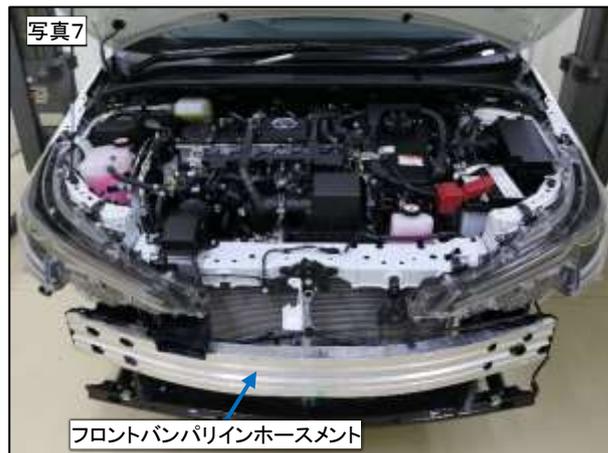
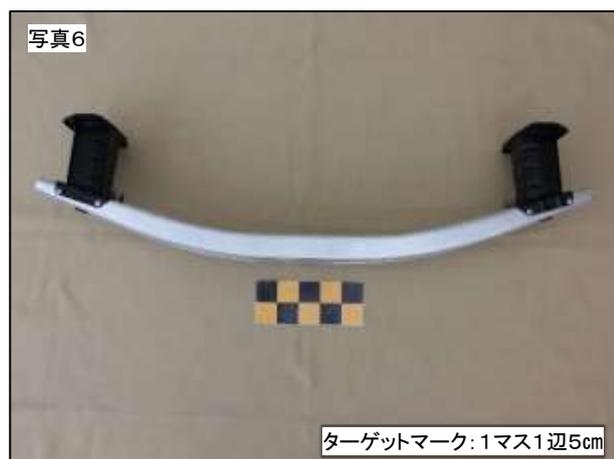
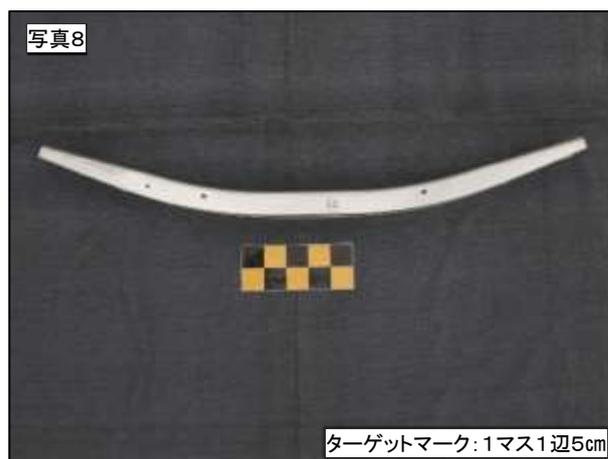
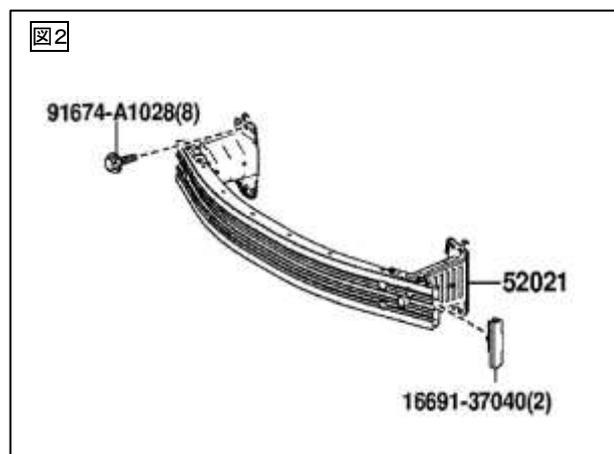
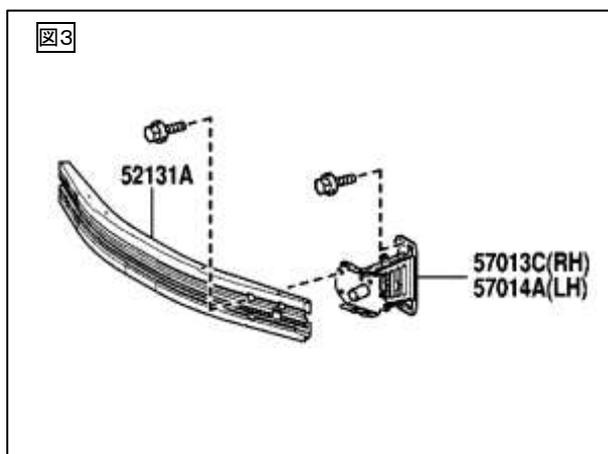
カローラツーリング(ZWE211W)

カローラツーリング(ZWE211W)のフロントバンパラインホースメントは、アルミ合金製バンパラインホースメントに鋼板製のクラッシュボックスがボルトで締結された構造です。

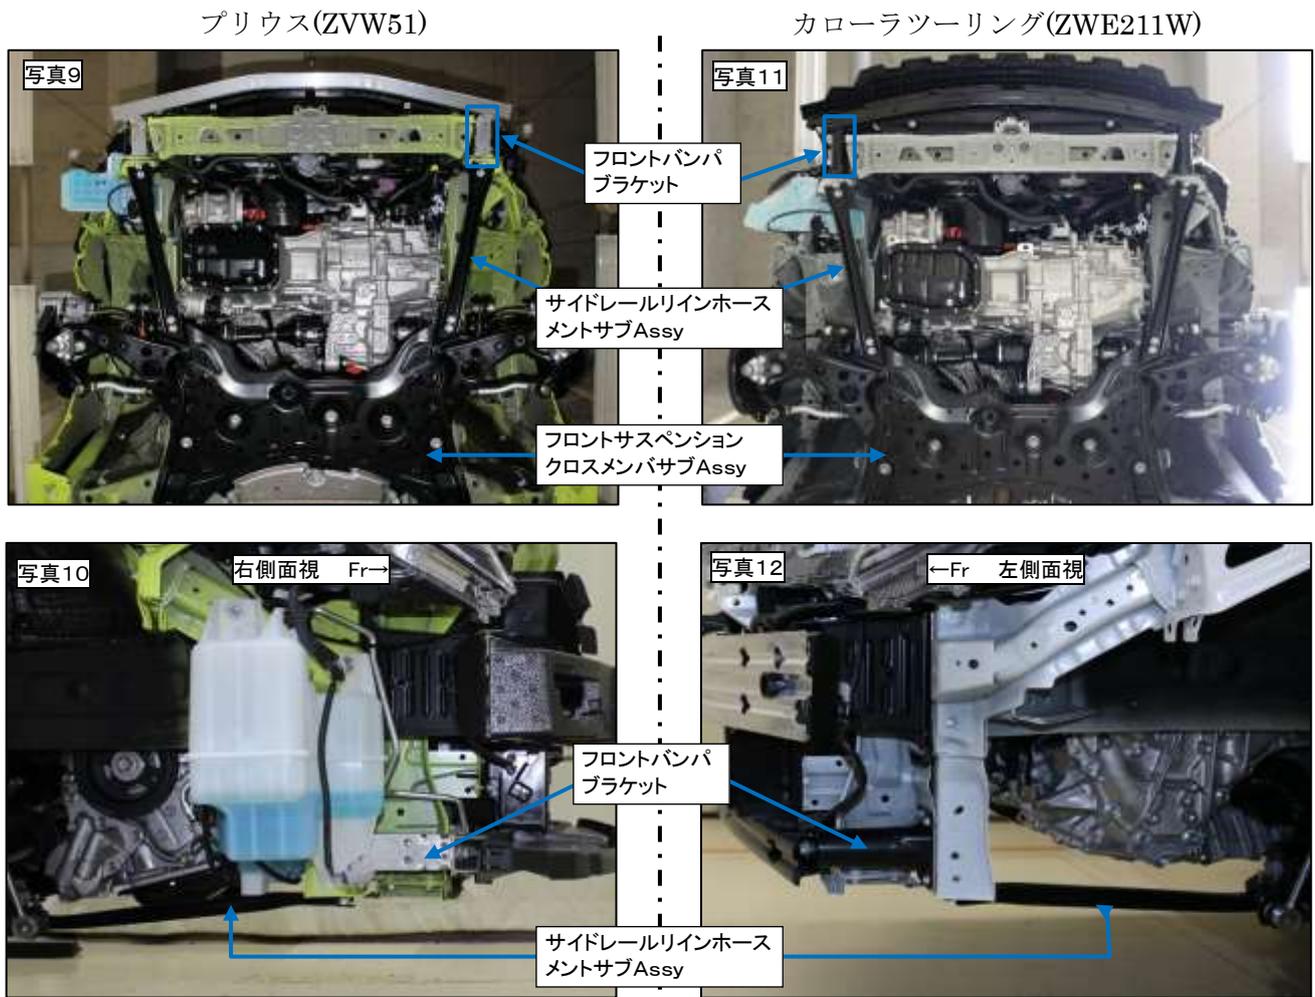
## (6) フロントバンパブラケットとサイドレールラインホースメントサブ Assy

(写真 9、10、11、12)

プリウス(ZVW51)のフロントバンパブラケットは、アルミ合金製で断面が四角い形状でした。カローラツーリング(ZWE211W)のフロントバンパブラケットは、鋼板製で断面は円柱形状です。

フロントバンパブラケットに受けた衝突エネルギーは、プリウス(ZVW51)と同様にサイドレールラインホースメントサブ Assy に分散後、フロントサスペンションクロスメンバサブ Assy に伝達される構造です。

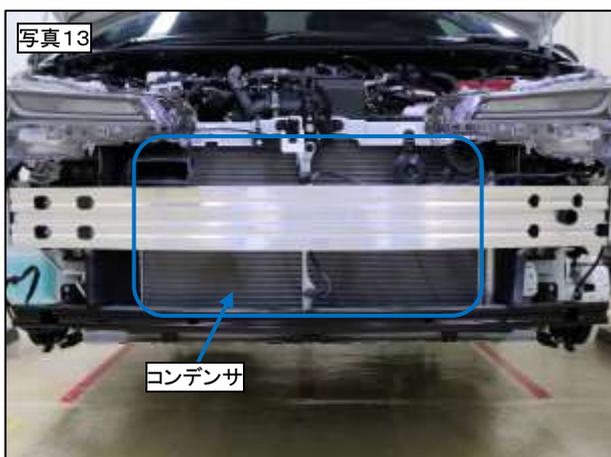
## (7) コンデンサ (写真 13)

コンデンサの冷媒には HFO-1234yf (R1234yf) が採用されています。

従来の HFC-134a (R134a) のシステムと比較して、HFO-1234yf (R1234yf) はサービスポートの形状が異なるため、回収・充填作業には HFO-1234yf (R1234yf) に対応した機器が必要です。詳しくは自研センターニュース 2020 年 4 月号を参照してください。

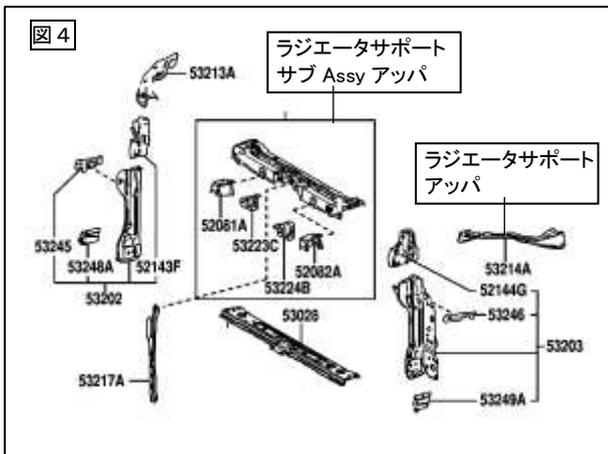
プリウス(ZVW51)

(8) フロント骨格 (図 4、5、写真 14、15、16)

カローラツーリング(ZWE211W)のラジエータサポートサブ Assy アッパは、プリウス(ZVW51)と同様にラジエータサポートアッパより低い位置にあり、類似しているレイアウトとなっています。

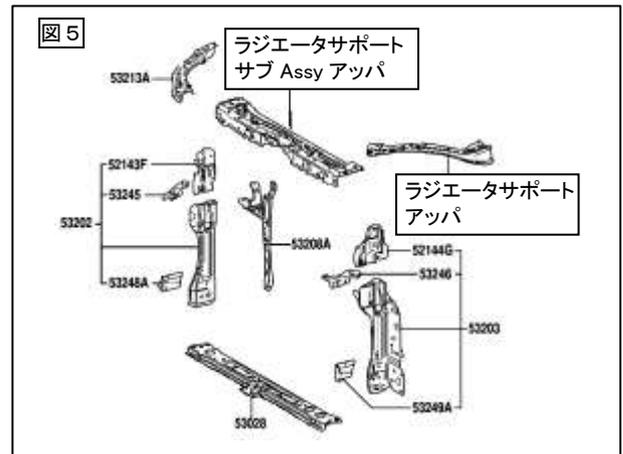
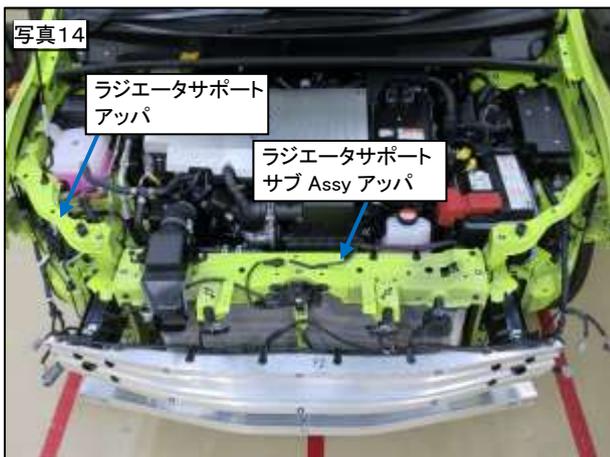
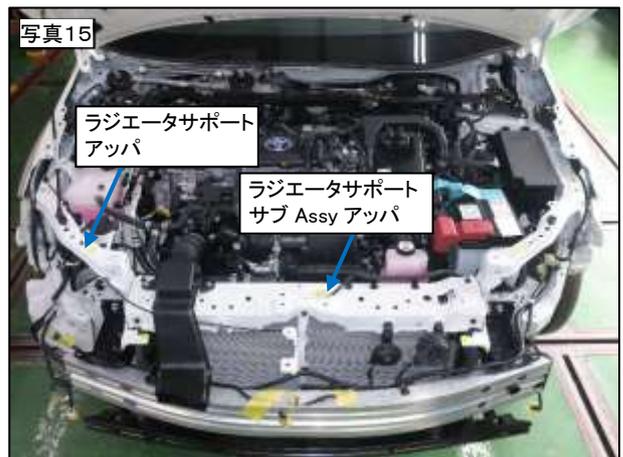
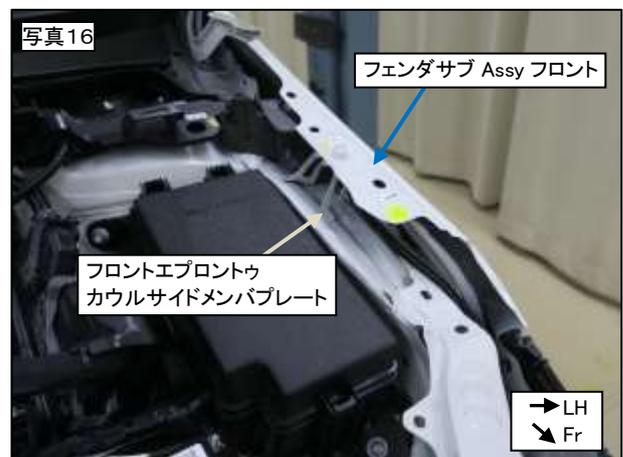
カローラツーリング(ZWE211W)

ラジエータサポート周辺を始め、フロントフェンダエプロン Assy とフェンダサブ Assy フロントの間にあるフロントエプロントゥカウルサイドメンバプレートなど、比較的損傷を受けやすい部品には補給部品設定があります。

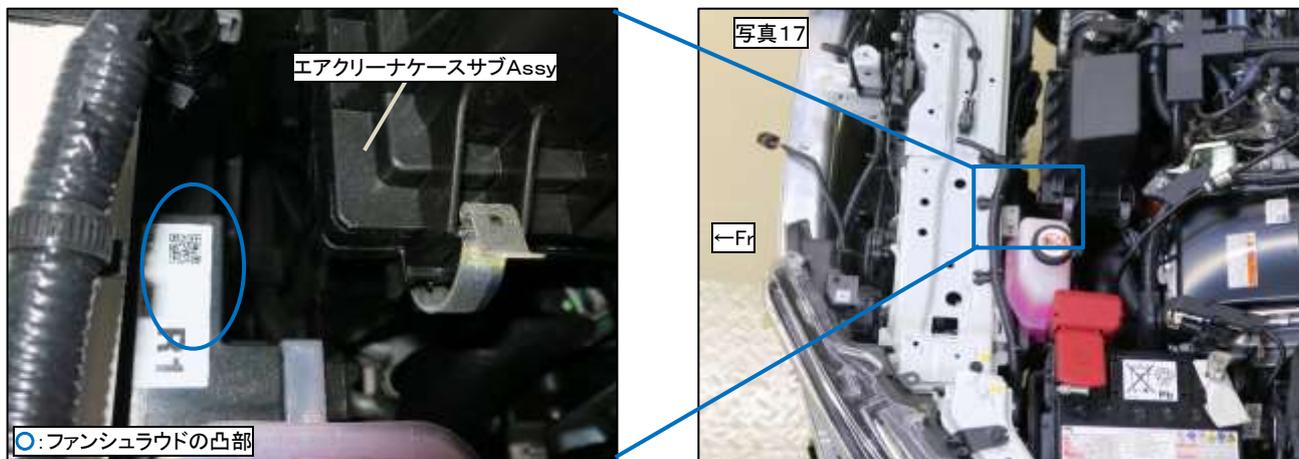
### (9) エアクリーナケースサブ Assy (写真 17)

エアクリーナケースサブ Assy 前面にはファンシュラウドが配置されています。ファンシュラウドには一部凸部があるため、損傷確認を行う際には、クリアランスが狭いエアクリーナケースサブ Assy にも注意が必要です。

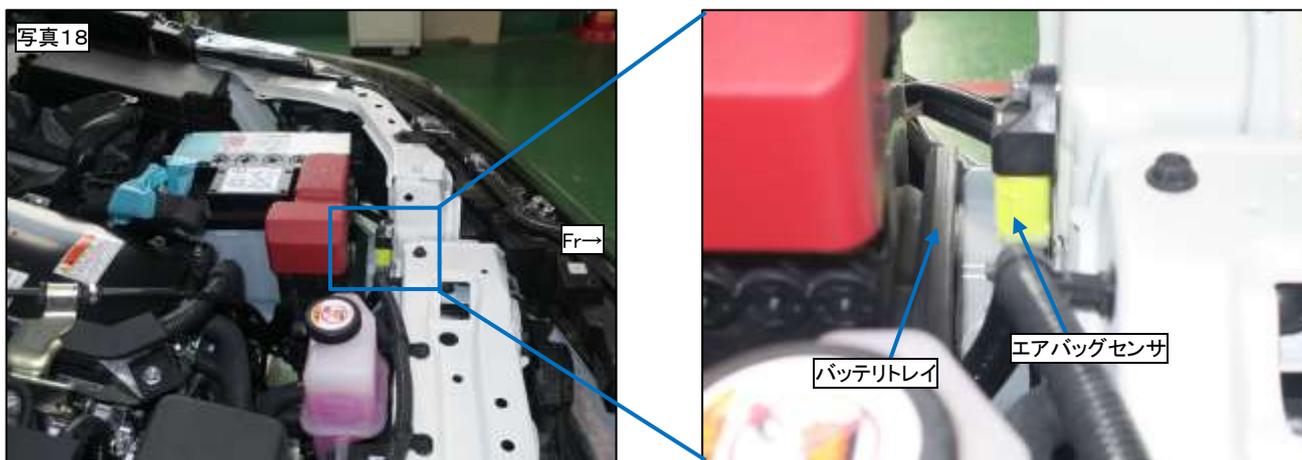
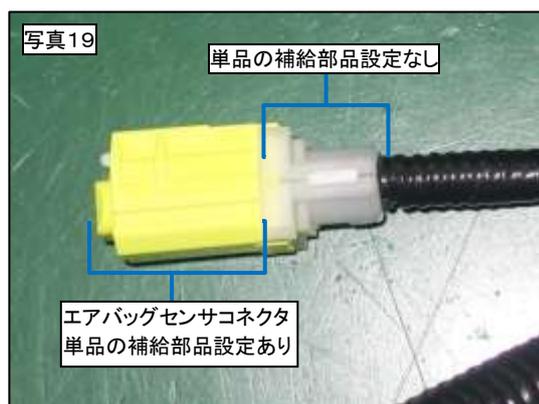
### (10) フロントエアバッグセンサコネクタ (写真 18、19)

左側フロントエアバッグセンサ後方にはバッテリートレイが配置されています。エアバッグが展開してなくてもコネクタ部が損傷している場合もあるため、損傷確認を行う際は注意が必要です。

エンジンルームメインワイヤ側の補修用コネクタの補給部品設定もありますが、コネクタの白い部分は補修用コネクタに同梱されません。コネクタの白い部分に損傷が及んだ際は、エンジンルームメインワイヤが必要となります。

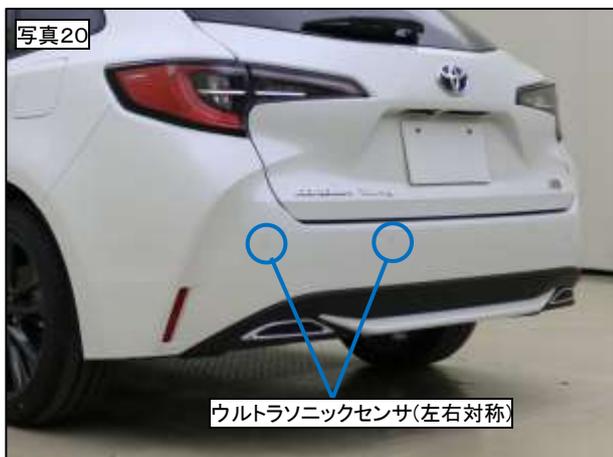
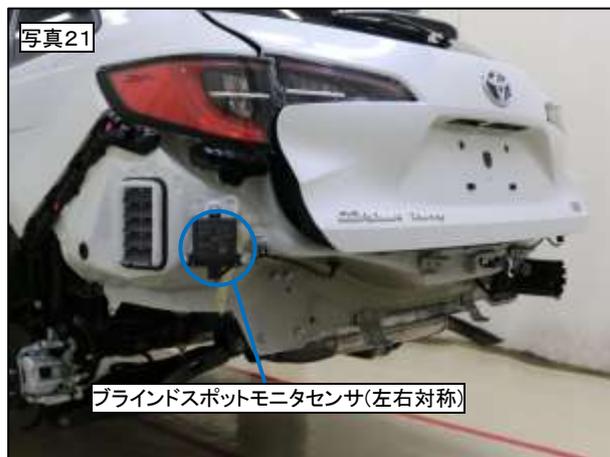
#### (1) リヤバンパカバーとインテリジェントクリアランスソナー (写真 20)

2. (1) フロント構造でも記載の通り、一部グレードにインテリジェントクリアランスソナーの装備設定があります。リヤバンパカバーの脱着または取替時には、これらのシステム専用のウルトラソニックセンサの上下方向の取付角度を測定し、その結果を車両コンピュータに登録する必要があります。

#### (2) ブラインドスポットモニタセンサとリヤバンパカバー補修 (写真 21)

一部グレードに装備設定されているブラインドスポットモニタシステムには、車両の死角を走行する車両および後方から急速に接近してくる車両を検出し注意喚起を行うブラインドスポットモニタ機能と、後側方の車両を検出し注意喚起を行うリヤクロストラフィックアラート機能があります。

ブラインドスポットモニタセンサはリヤバンパカバーの内側にあり、リヤバンパカバーの補修内容によってはブラインドスポットモニタセンサの電波に影響を与える可能性があるため、傷のパテ埋め修理やぼかし塗装の境界など、カーメーカ発行のボデー修理書の記載に従って作業を行う必要があります。

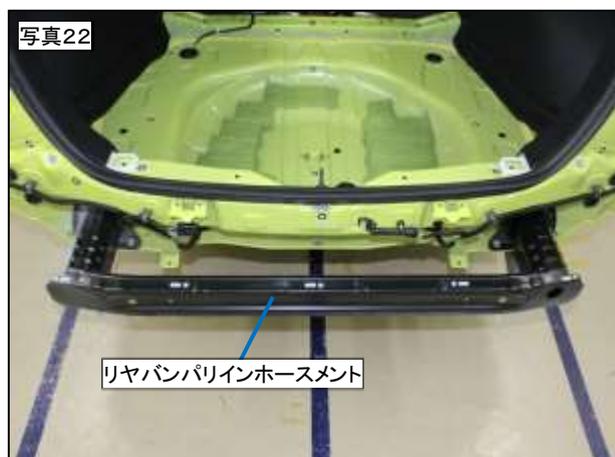
プリウス(ZVW51)

#### (3) リヤバンパアームサブ Assy (写真 22、23)

プリウス(ZVW51)は、一部グレードにリヤバンパラインホースメントが設定されていました。

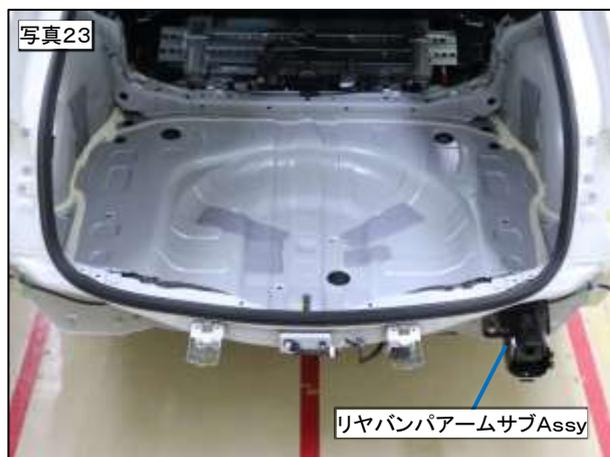
カローラツーリング(ZWE211W)

カローラツーリング(ZWE211W)は、リヤバンパラインホースメントの設定はなく、右側にけん引フックを兼ねたリヤバンパアームサブ Assy が設定されています。

リヤ構造は、リヤバンパラインホースメントの設定がないため、ボデーローバックパネルサブ Assy から衝突入力を受けた場合は、リヤフロアパンへの波及損傷が比較的発生しやすいと考えられます。

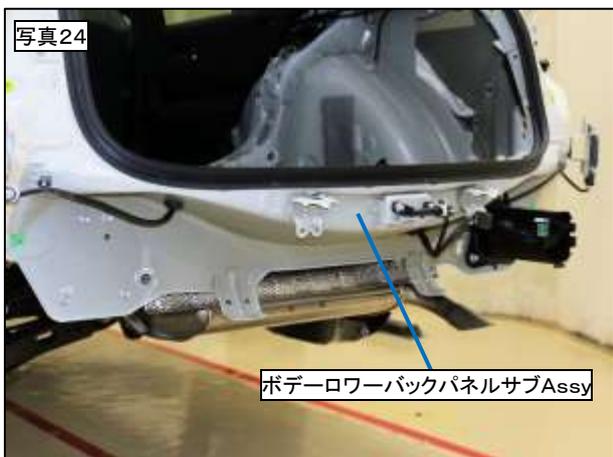
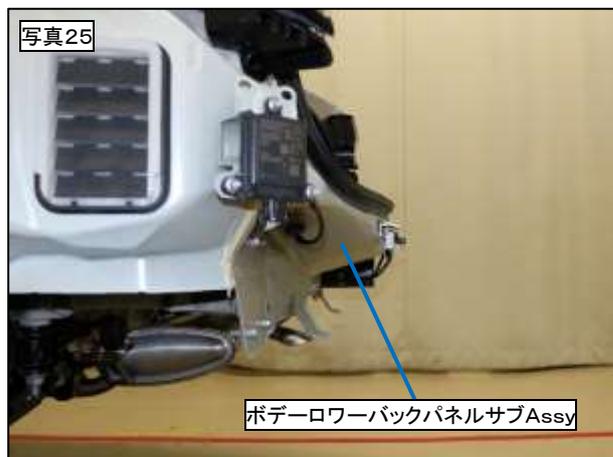
#### (4) ボデーローバックパネルサブ Assy (写真 24、25)

カローラツーリング(ZWE211W)のボデーローバックパネルサブ Assy 上部は後方に張り出している構造です。上部への侵入量によっては、リヤフロアパン端部へ波及損傷する可能性があります。

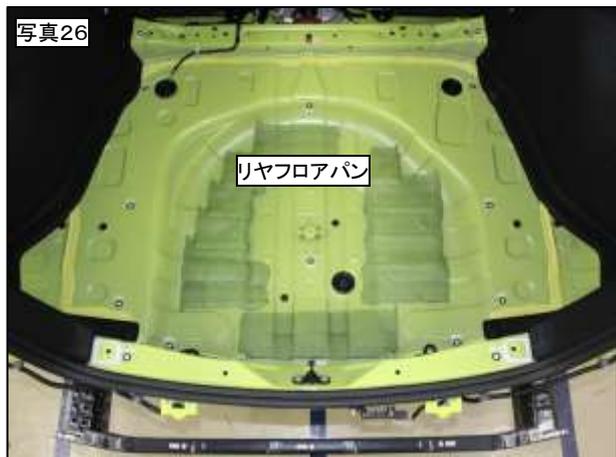
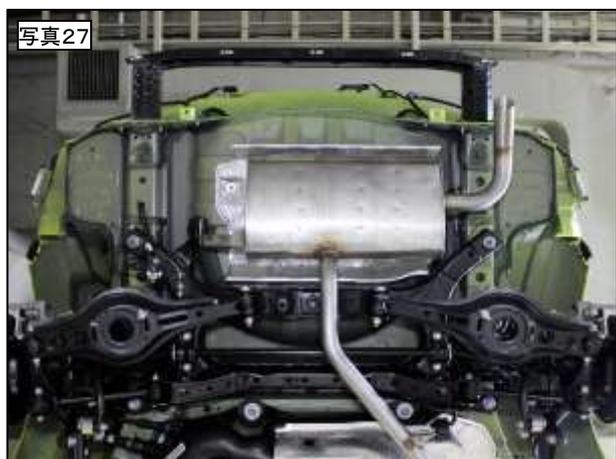
プリウス(ZVW51)

#### (5) リヤフロアパンとリヤ下部 (写真 26、27、28、29)

カローラツーリング(ZWE211W)のリヤフロアパンおよびリヤ下部は、プリウス(ZVW51)と類似した構造です。

カラーラツerring(ZWE211W)はプリウス(ZVW51)と比較して、フロント骨格やフロント下部、リヤフロアパンおよびリヤ下部の構造が類似していました。

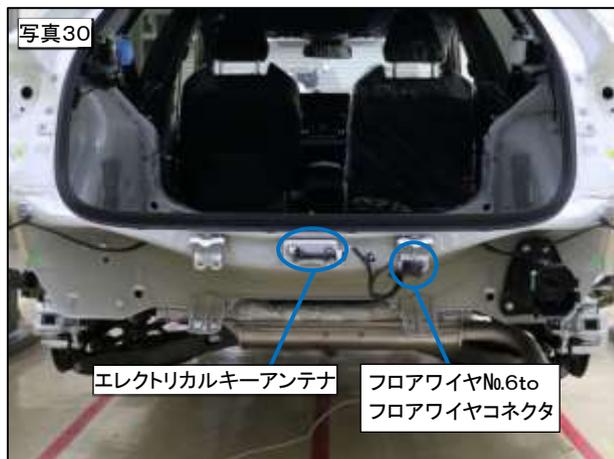
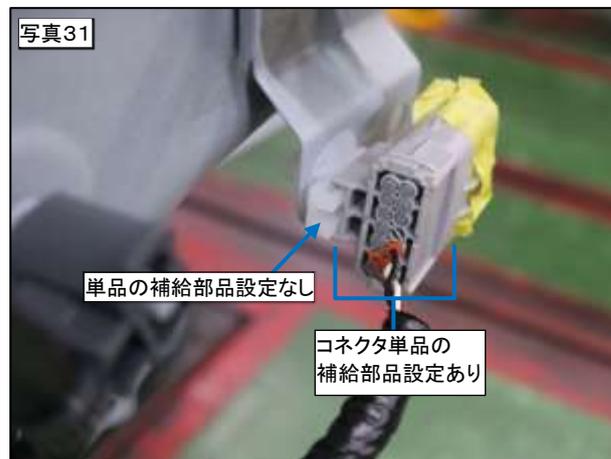
#### (6) エレクトリカルキーアンテナコネクタとフロアワイヤNo.6 to フロアワイヤコネクタ(写真 30、31)

エレクトリカルキーアンテナやフロアワイヤ No.6to フロアワイヤコネクタは、バックパネルに取付けられています。各々、補修用コネクタの補給部品設定もありますが、ワイヤハーネスクリップの部品補給設定はありません。ワイヤハーネスクリップに損傷が及んだ際は、フロアワイヤが必要となります。

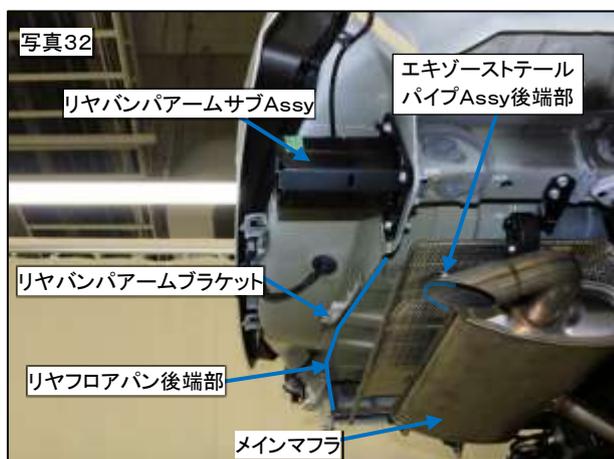
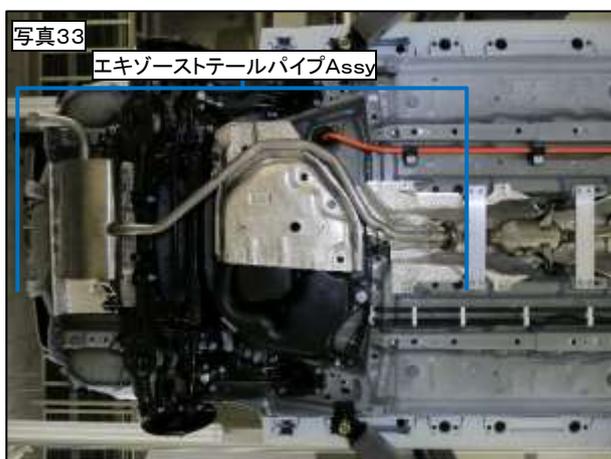
#### (7) エキゾーストテールパイプ Assy (写真 32、33)

エキゾーストテールパイプ Assy のメインマフラは横向きに配置されています。横向きマフラは追突でリヤバンパカバーやリヤバンパームブラケットなどにより波及損傷することがありますが、カラーラツerring(ZWE211W)は、リヤフロアパン後端部より前方にあるので比較的損傷しにくいと考えられます。

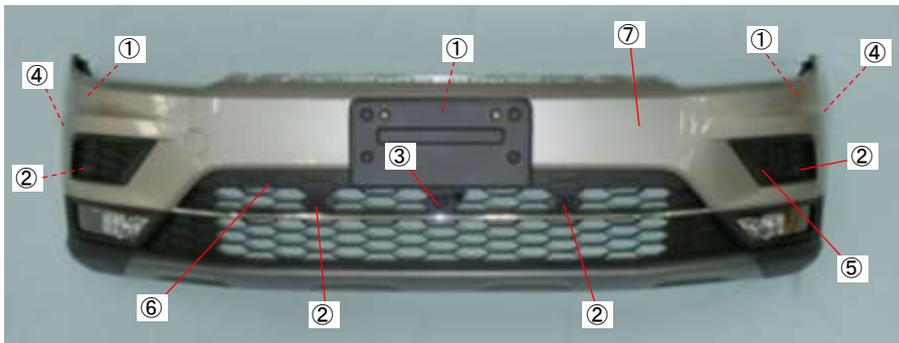
フロントバンパカバーにはエアバッグクラッシュセンサが3箇所取付けられています。また、パークアシスト用フロントセンサが両端にブラケットを介して取付けられており、フロントバンパカバーとブラケットは別で補給されます。フロントセンサは、クーリングエアグリルセンタに2箇所と両側クーリングエアグリルにもブラケットを介して取付けられており、ブラケットはそれぞれのグリルと一体で補給されます。クーリングエアグリルセンタにはカメラサポートを介してフロントカメラが配置され、それぞれが別で補給されます。

- ①エアバッグクラッシュセンサ
- ②フロントセンサ
- ③フロントカメラ
- ④パークアシスト用フロントセンサ
- ⑤クーリングエアグリル
- ⑥クーリングエアグリルセンタ
- ⑦フロントバンパカバー
- ⑧パークアシスト用フロント  
パーキングセンサブラケット
- ⑨カメラサポート

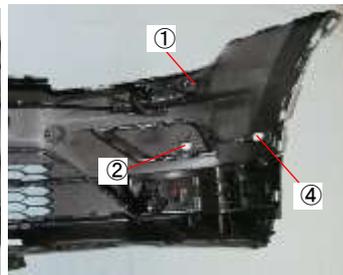
裏側

ラジエータグリルコンプリートのVWエンブレムの裏側には、アダプティブクルーズコントロールに使用されるオートマチックディスタンスコントロール&レーダセンサ用ソフトウェア付ECUが配置されています。VWエンブレムはラジエータグリルコンプリートとのAssy補給と単品補給が設定されています。

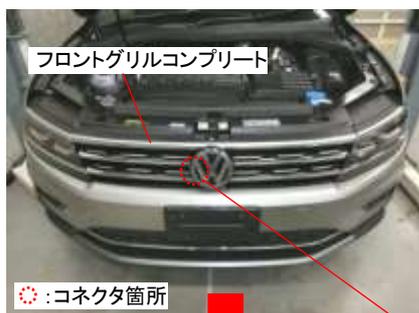
フロントグリルコンプリートを取外します。

VWエンブレムの裏側でオートマチックディスタンスコントロール&レーダセンサ用ソフトウェア付ECUのコネクタを外してハーネスを切離します。

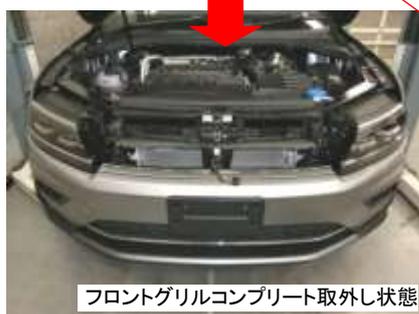
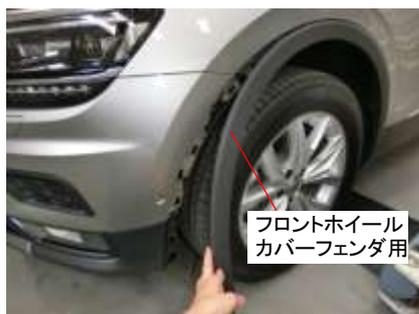
両端部のフロントホイールカバーフェンダ用をフロントバンパカバー取外し作業に必要な範囲で取外します。

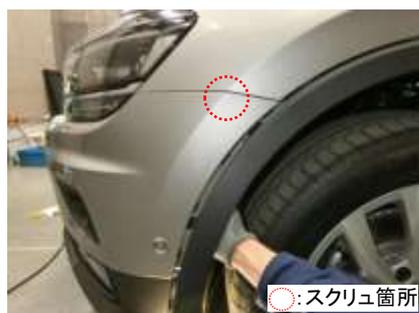
両端部のフロントフェンダ側のスクリューを外します。

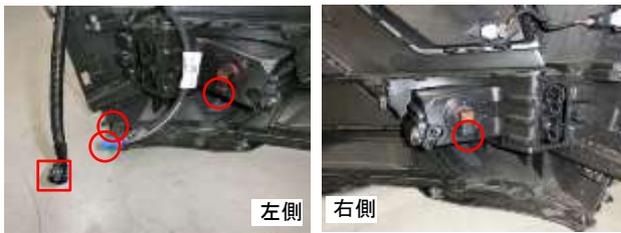
フロントバンパカバーを取外す際に、左右の電装品用のコネクタを外してハーネスを切離します。また、ヘッドライトウォッシャが装備されているため、左側でウォッシャホースを切離します。

○:コネクタ  
□:ホース箇所

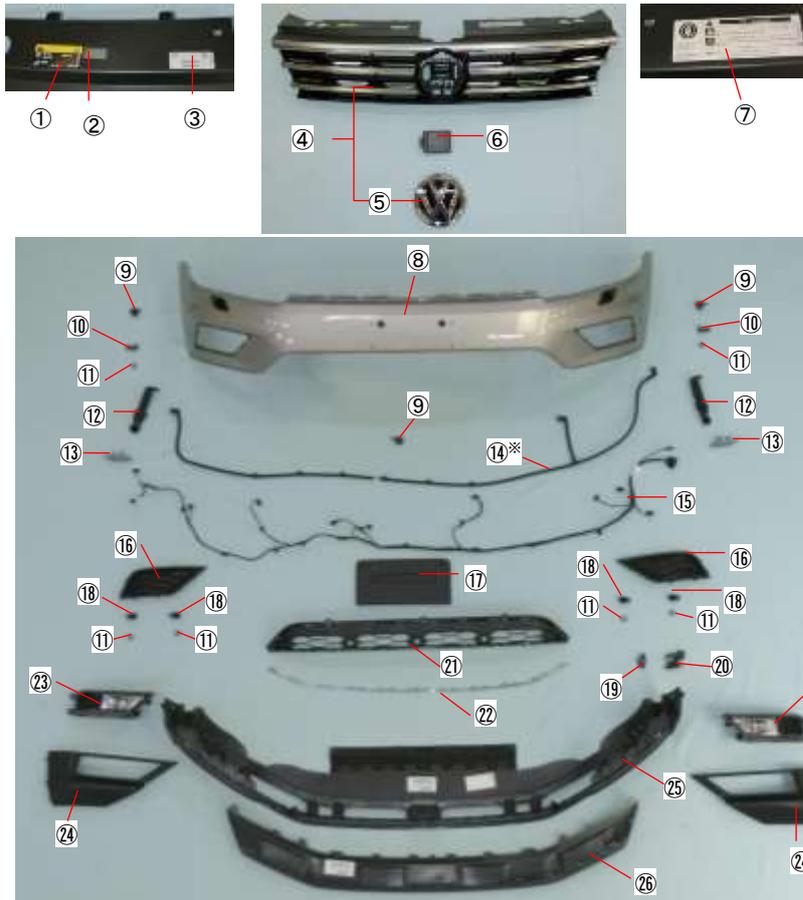
### ③構成部品

- ①ステッカ
- ②ステッカ
- ③VVOIL 504/507ステッカ
- ④ラジエータグリルコンプリート
- ⑤VWエンブレム
- ⑥オートマチックディスタンスコントロール&レーダセンサ用ソフトウェア付ECU
- ⑦フロンコーションラベル
- ⑧フロントバンパカバー
- ⑨エアバッグクラッシュセンサ
- ⑩フロントセンサパークアシスト用
- ⑪Oリング
- ⑫ジェットキャリア&スプレージェット付リフトシリンダ
- ⑬カバーキャップ
- ⑭※アングルパイプ、ホース、コルゲートパイプ、ディストリビュータ
- ⑮フロントバンパハーネス
- ⑯クーリングエアグリル
- ⑰ライセンスプレートブラケット
- ⑱フロントセンサ
- ⑲フロントカメラ
- ⑳カメラサポート
- ㉑クーリングエアグリルセンサ
- ㉒トリムストリップ
- ㉓ハロゲンフォグランプ
- ㉔トリム
- ㉕フロントスポイラ
- ㉖フロントアンダランパロア

※:ホースおよびコルゲートパイプはメートル単位での補給となり各箇所に応じてカットして使用する。

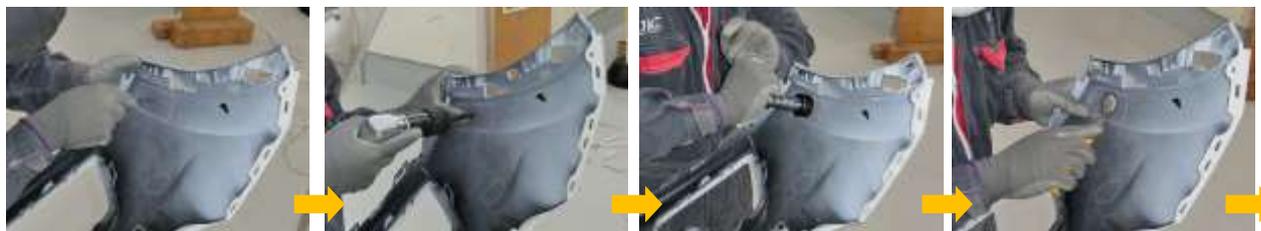
#### パークアシスト用フロントパーキングセンサブラケットの作業

センタポンチで印付け

ドリルで下穴あけ

SST を使用して穴あけ

カッタでバリ取り

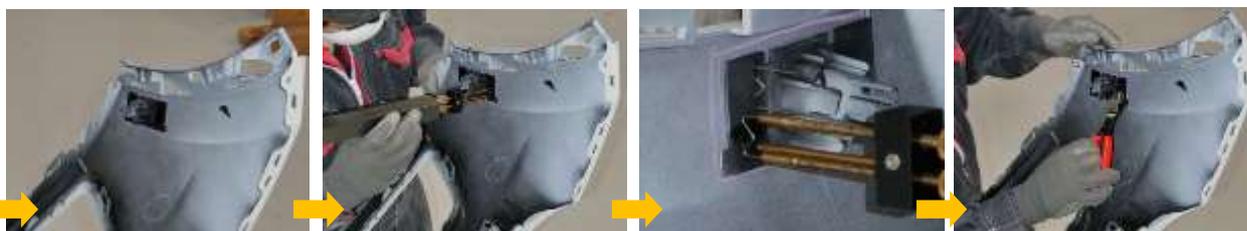
ブラケットを穴に固定

SST でM型クリップ溶着

拡大 (溶着作業)

余分な部分をニッパでカット

センサを取付けた状態

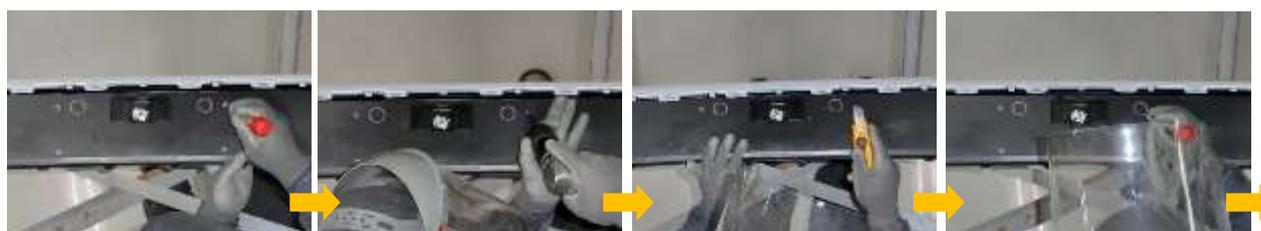
#### ライセンスプレートブラケットの作業

取付位置にセンタポンチで印付け

ドリルで穴あけ

カッタでバリ取り

ライセンスプレート用ボルトの逃げ穴位置にセンタポンチで印付け

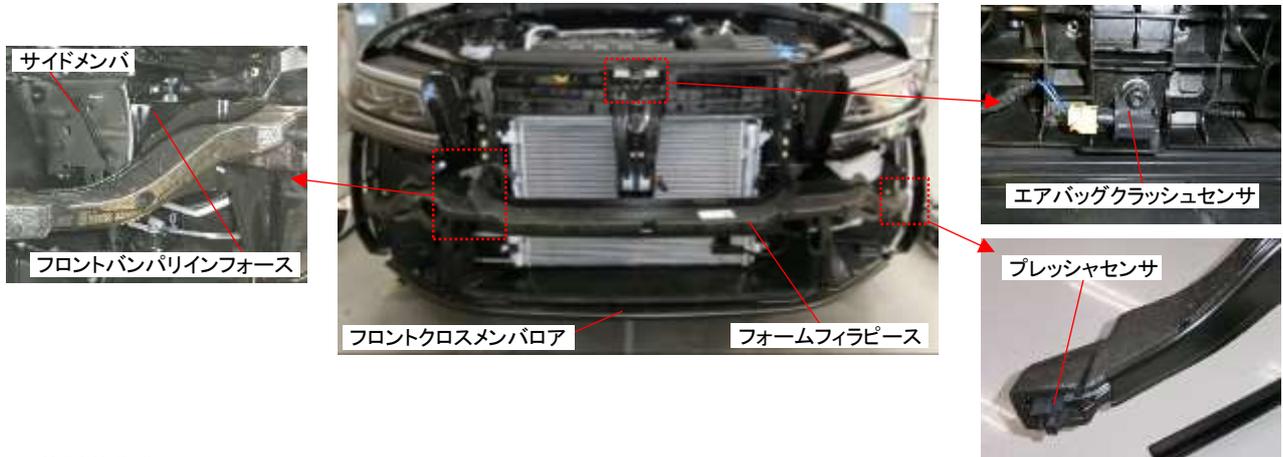
ロックキャリア上部にエアバッグクラッシュセンサ、フロントバンパラインフォース前面にはフォームフィラピースとその裏側に歩行者プロテクション用アクチベータのプレッシャセンサが配置されています。

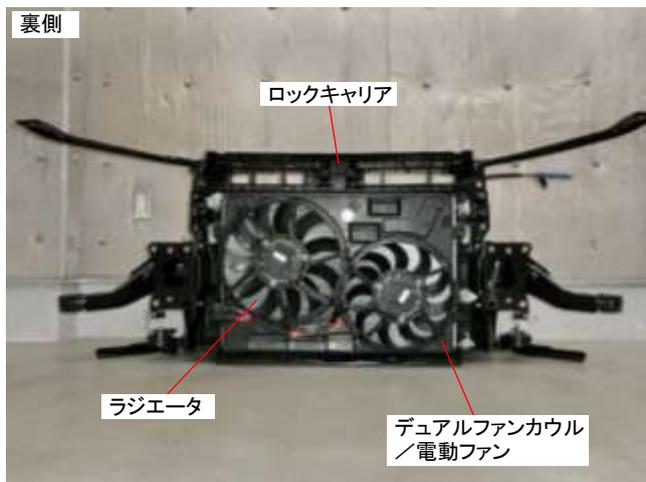
### 裏側

これらのフロントバンパラインフォース、ロックキャリアやコンデンサ、ラジエータなどの部品がフロントエンドモジュールとして構成されており、損傷状況に応じて単独あるいは一体で取外し作業を行うことが可能です。

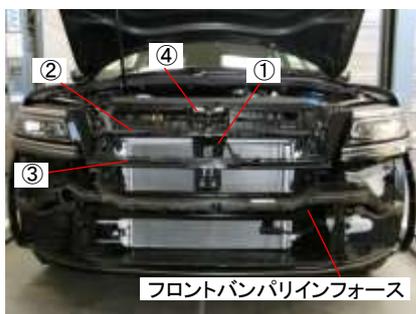
フロントバンパラインフォースとフロントセンタロックキャリアサポート (①) を一体で取外します。その際、アッパカバー (②) とフロントセンタガイドセクション (③) を取外します。フロントセンタロックキャリアサポート (①) はフラップロック (④) を介してロックキャリアに取付けられています。

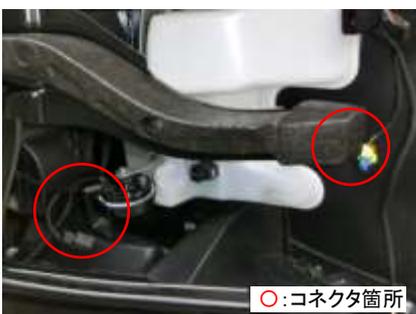
両側ホーンとプレッシャセンサの両端および外気温度センサの位置でコネクタを外して、ハーネスを切離します。

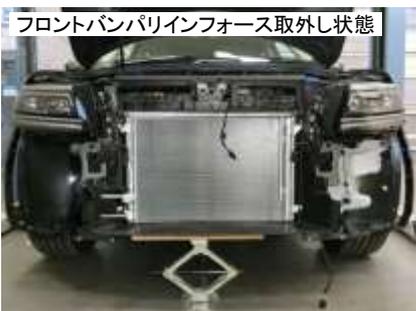
ロックキャリアとサイドメンバのボルトを外し、フロントバンパラインフォースを取外します。ロックキャリアが下がらないよう下側を支えておきます。

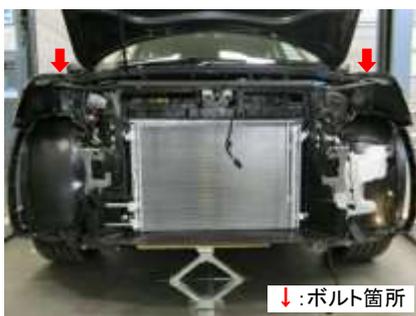
ロックキャリアの取外しは、両側 LED ヘッドライトを取外した状態から作業を行います。配管、配線類を切離すためにエアクリーナとエアダクトを取外します。上部のボルトを外し、ロックキャリアを取外します。

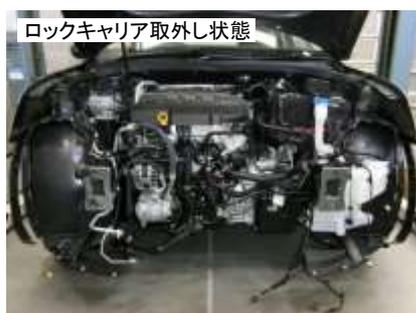
ロックキャリアと、ドライヤ付きエアコンコンデンサ、ラジエータおよびセカンドラジエータを一体で取外します。

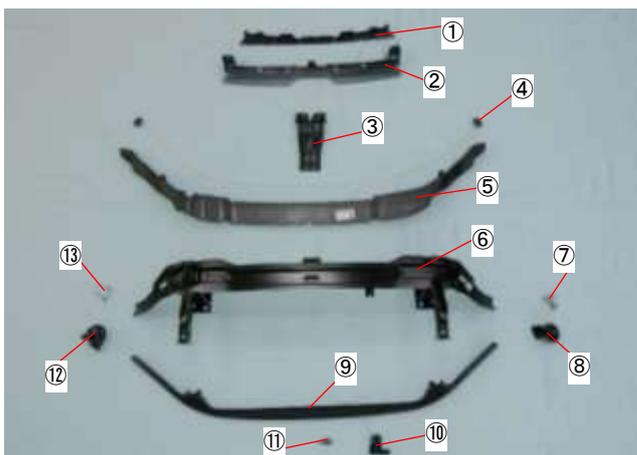
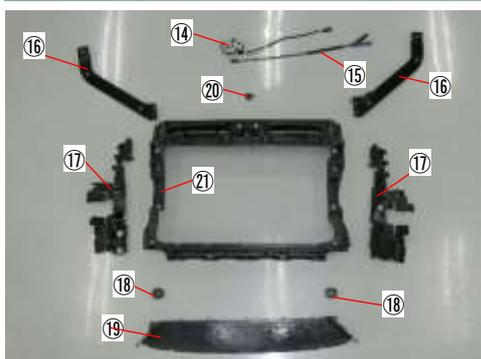
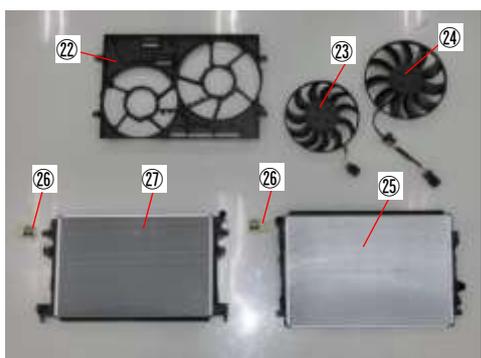
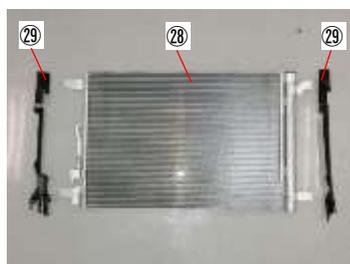
### ③構成部品

- ① アップカバー
- ② フロントセンタガイドセクション
- ③ フロントセンタロックキャリアサポート
- ④ プレッシュセンサ
- ⑤ フォームフィラピース
- ⑥ バンパ
- ⑦ シグナルホーンリテーナ
- ⑧ ホーンハイトーン
- ⑨ フロントクロスメンバロア
- ⑩ テンバラチャセンサホルダ
- ⑪ 外気温度センサ
- ⑫ ホーンロートーン
- ⑬ シグナルホーンリテーナ
- ⑭ フラップロック
- ⑮ フロントリッドロックケーブル
- ⑯ ロックキャリアサポートアッパ
- ⑰ エアダクト
- ⑱ ブッシュロア
- ⑲ カバーロア
- ⑳ エアバッグクラッシュセンサ
- ㉑ ロックキャリア
- ㉒ デュアルファンカウル
- ㉓ 電動ファン
- ㉔ 電動ファン
- ㉕ ラジエータ
- ㉖ ブラケットアッパ
- ㉗ セカンドラジエータ
- ㉘ ドライヤ付きエアコンコンデンサ
- ㉙ シーリングストリップ

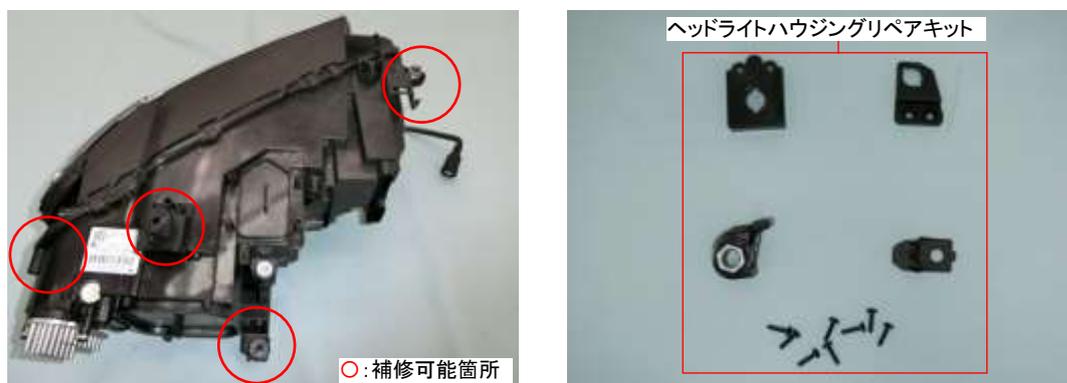
LED ヘッドライト取付部分の損傷に、補修用のヘッドライトハウジングリペアキット補給が設定されています。

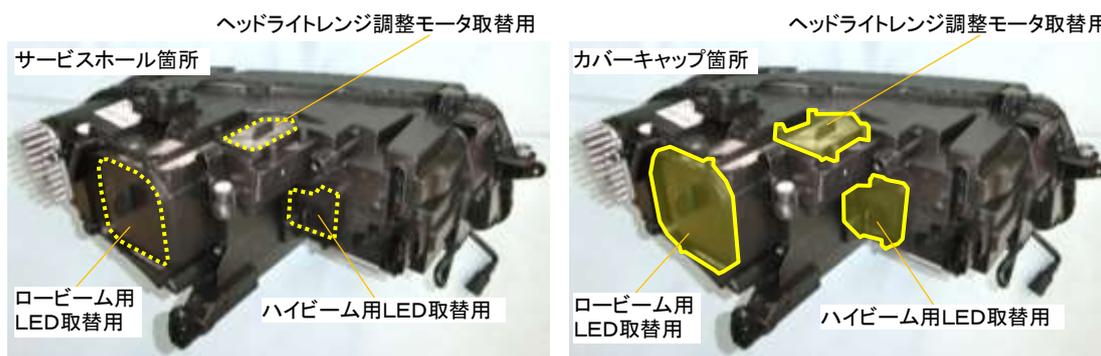
また、LED ヘッドライトに対応する特異な構造と修理が採用されています。ヘッドライトハウジング内部の構成部品(ヘッドライトレンジ調整モータ、ハイビーム用LED、ロービーム用LED)の取替が必要な場合には、指定された箇所(写真□部)をカットしてサービスホールをあけ、作業後に補給部品のカバーキャップを付属のスクリュで取付けます。

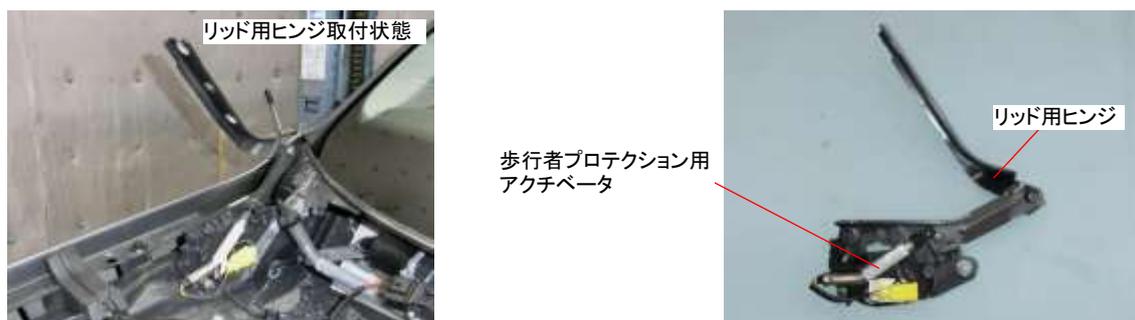
プレナムチャンバカバーおよびボンネットを取外した状態から作業を行います。歩行者プロテクション用アクチベータのコネクタを外してハーネスを切離し、取付けボルトを取外します。

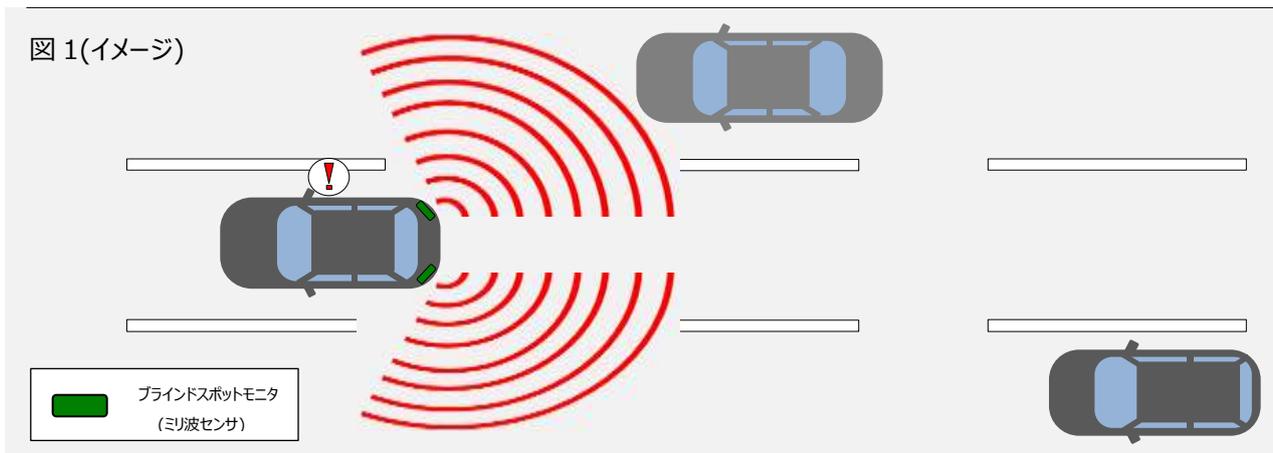
B S Mとは走行中、自車の側後方に位置する他の車両を検知し、車線変更時などにドライバーに注意を促す運転支援システムです。図 1(イメージ)のようにドライバーの死角になりやすい、左右の斜め後方に車両がいる場合、車両後方に取付けられたミリ波センサで電波を照射し、その反射波によって車両を検知します。ドアミラーなどへの表示や警告音で、ドライバーに注意を促します。

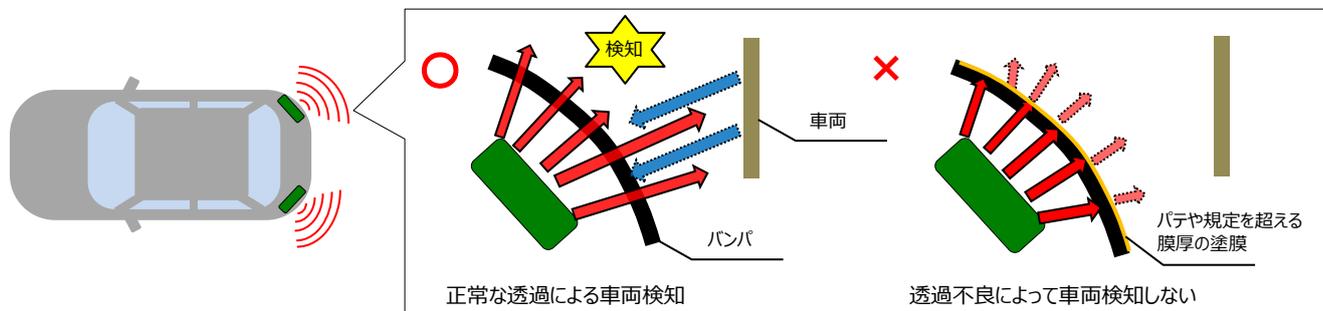
バンパ修理時のパテや塗膜の膜厚の影響により、電波の透過率が低下する可能性があります。

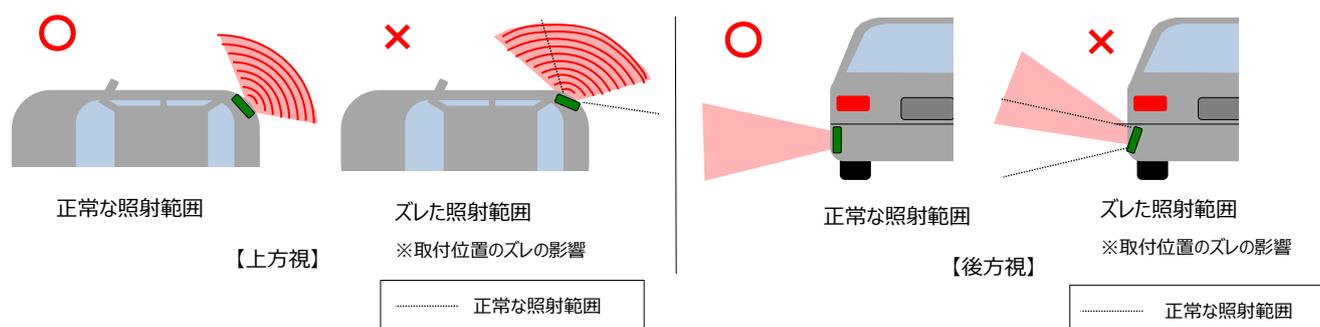
ミリ波センサ取付部または付近の損傷修正などの精度がそのまま、電波の照射範囲に影響を与える可能性があります。

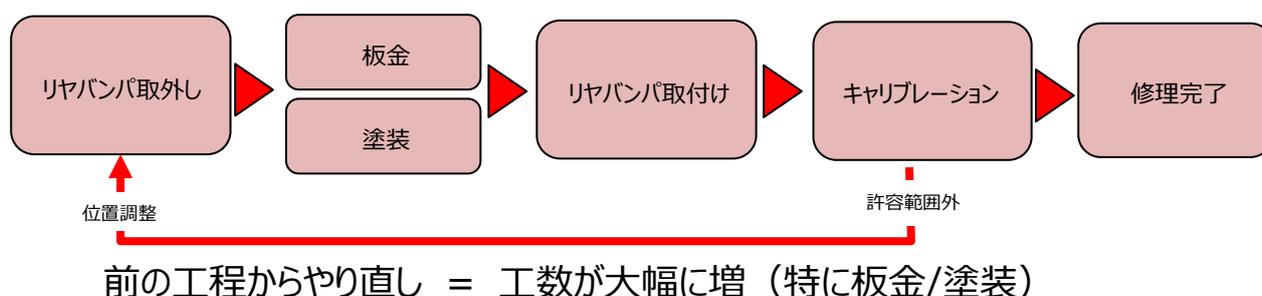
### キャリブレーションの結果、電波照射範囲が規定外の場合

前の工程からやり直し = 工数が大幅に増 (特に板金/塗装)

板金作業後にはキャリブレーション作業を必要とする場合がありますが、この作業は、車両状態が修理完了状態であることが前提となります。キャリブレーション結果がカーメーカの定める許容範囲外だった場合、数工程前へ戻って作業をやり直す必要があり、特に再溶接や塗膜を剥離するなど塗装が必要になる場合は大幅な工数増加となります。

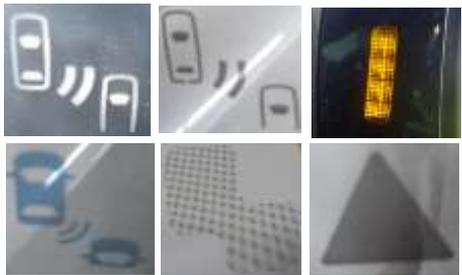
例：インジケータ表示場所

ドアミラー	ドアミラーカバー内側	Frピラー付近(室内)	インジケータの表示例

インジケータの表示は、車両マークのほかに三角形のものやLED表示のものなどがあります。

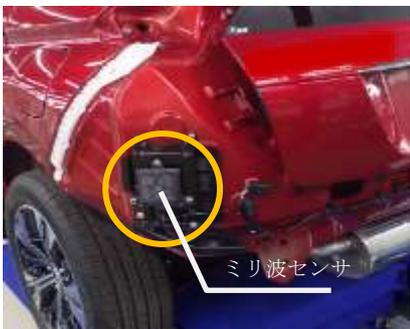
国産車の取付例	輸入車の取付例

BSMの照射機は車両リヤ側のボデーやバンパなどに取付けられており、外観からは確認することができません。ここでは、事例としていくつかの取付方法を紹介します。 ※写真はリヤバンパ取外し状態

<p>国産車の多くは、ブラケットなどを介してバックパネルやリヤフェンダに取付けられています。</p> <p>注)バンパに取付けられている車種も有</p>	<p>輸入車の場合、リヤバンパ裏側にブラケットを介して取付けられているものや、剛性の高い大きな樹脂製のブラケットを介してリヤフェンダに取付けられているものがあります。</p>

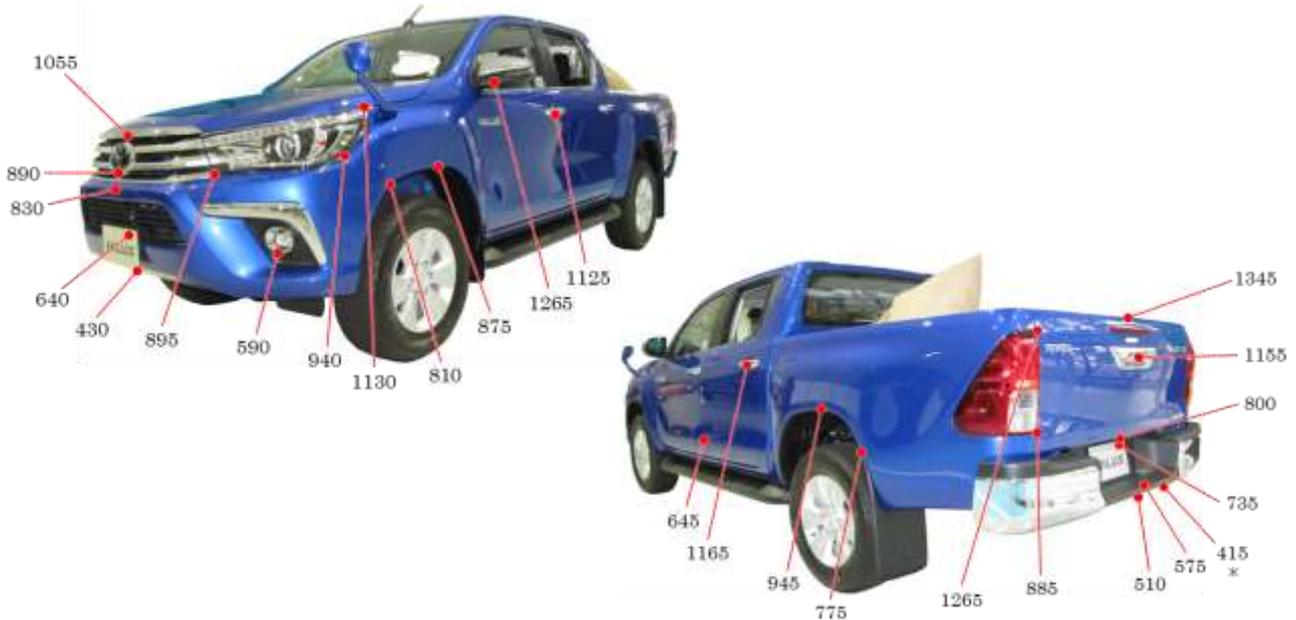
トヨタ自動車株式会社から2017年9月に発売された「ハイラックス GUN125系」の各部の地上高（単位 mm）です。ドアミラーは開いた状態です。

※上記数値は、自研センターでの地上からの実測測定参考値（測定車両は Z）です。

\*は、マフラ後端部を指します。

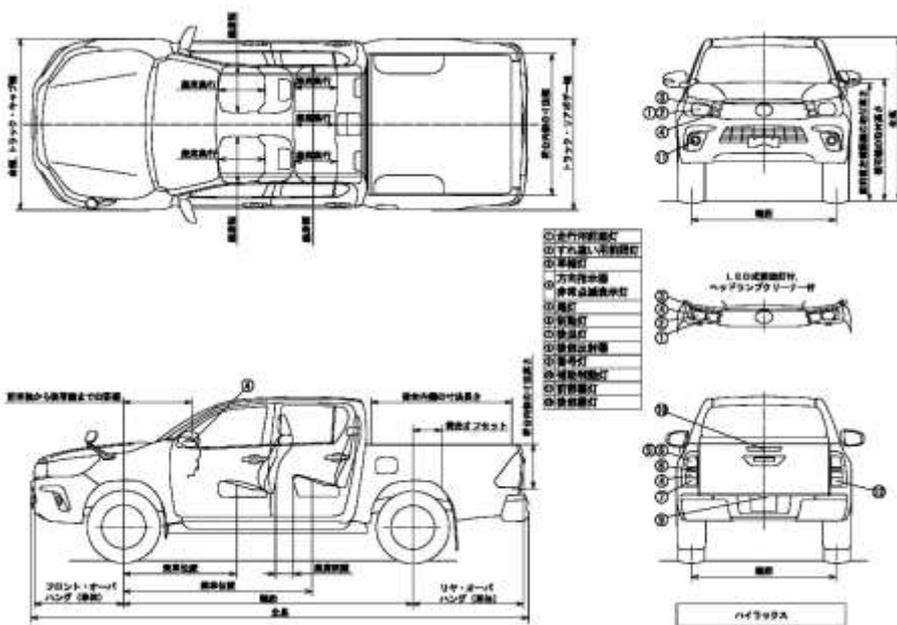
### 四面図

項目		
全長		5335
全幅		1855
全高		1800
軸距		3085
輪距	前輪	1535
	後輪	1550
フロント・オーバーハング（車体）		965
リア・オーバーハング（車体）		1185
