# Jikencenter NEWS

自研センターニュース 令和2年1月15日発行  
毎月1回15日発行(通巻532号)

## トヨタ RAV4 (AXAH54) 構造調査

## 側面衝突実験事例集

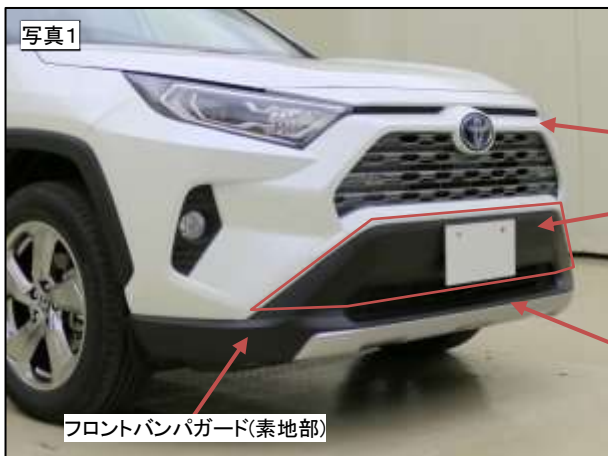
#### (1) フロントバンパ (写真 1)

フロントバンパは、カラード部のフロントバンパカバーおよびフロントバンパモールディングと素地部のラジエータグリルローワーNo.2およびフロントバンパガードで構成されています。各々補給部品の設定があり、損傷に応じた修理作業が可能です。

フロントバンパカバー(カラード部)

ラジエータグリルローワーNo.2(素地部)

フロントバンパモールディング(カラード部)

フロントバンパガード(素地部)

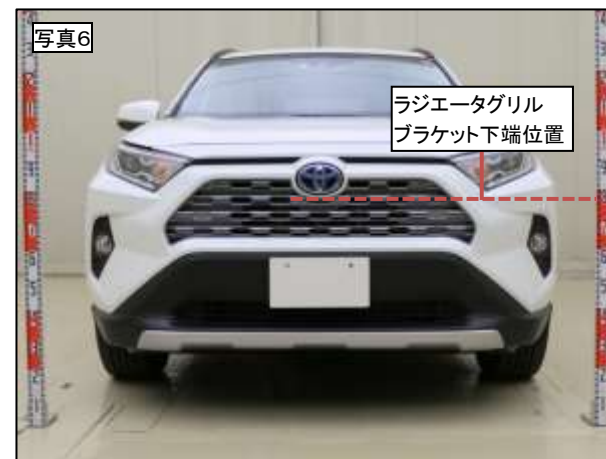
## (3) ミリメータウェーブレーダセンサ Assy (写真 5、6)

ミリメータウェーブレーダセンサ Assy は、ラジエタグリルブラケットに取付けられています。ラジエタグリルブラケットの下端が高い位置にあるため、ミリメータウェーブレーダセンサ Assy は比較的損傷しにくいと考えられます。

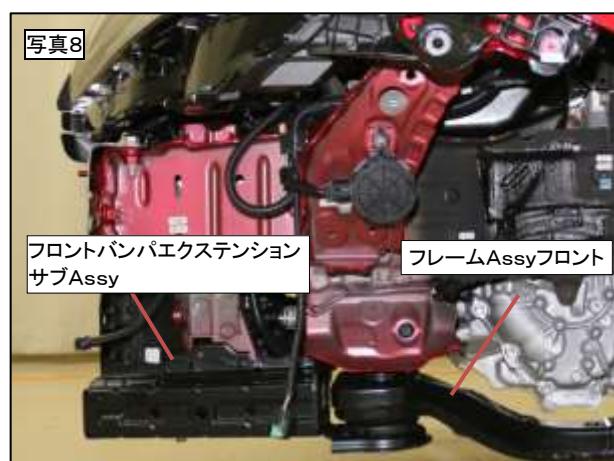
#### (4) フロントバンパラインホースメントNo.2 (写真 7、8、9、10)

RAV4のガソリンモデルは、カムリ (AXVH70)と同様にフロントバンパアブソーバロウからの衝突エネルギーを第2メンバといわれているフロントバンパエクステンションサブAssy に分散後、フレームAssyフロントへ伝達する構造です。

RAV4のハイブリッドモデル (AXAH54)は、フロントバンパアブソーバロウとフロントバンパエクステンションサブAssyの間にフロントバンパラインホースメントNo.2が取付けられています。衝突エネルギーをフロントバンパラインホースメントNo.2を介してフロントバンパエクステンションサブAssyに分散後、フレームAssyフロントへ伝達する構造です。

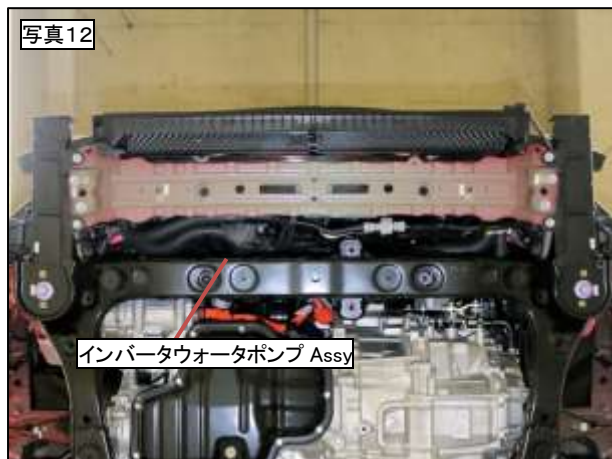
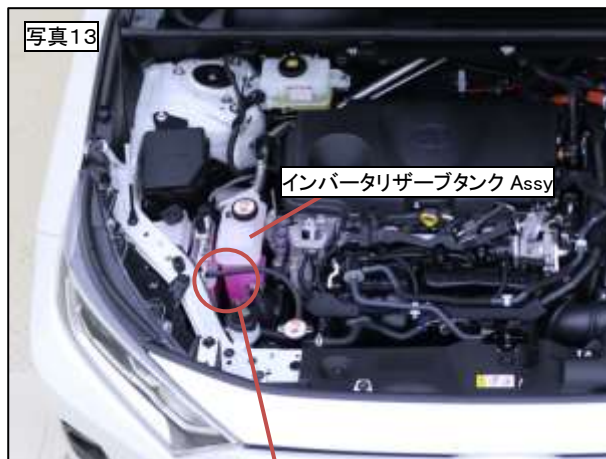
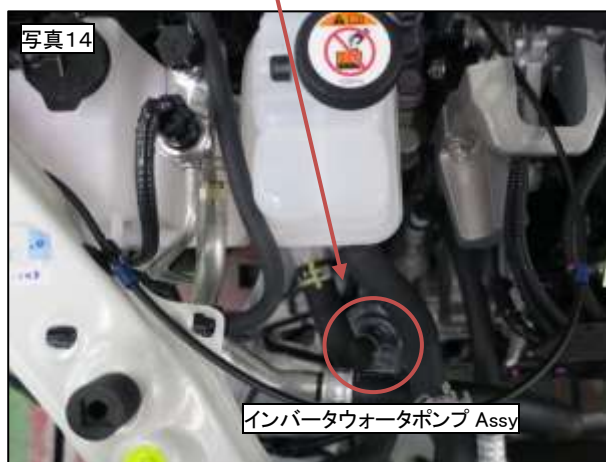
#### (8) インバータウォーターポンプ Assy (写真 12、13、14)

カムリ (AXVH70) のインバータウォーターポンプ Assy は、ファンシェラウド下部中央部分に取付けられていました。

RAV4 (AXAH54) はカムリと同様のエンジンを採用していますが、インバータウォーターポンプ Assy はインバータリザーブタンク Assy 付近に取付けられ、比較的波及損傷しにくいと考えられます。

RAV4 (AXAH54) とカムリ (AXVH70) は、同じエンジン、プラットフォームを採用していますが、フロントサイドメンバの補給形態やインバータウォーターポンプの取付位置が異なっていました。

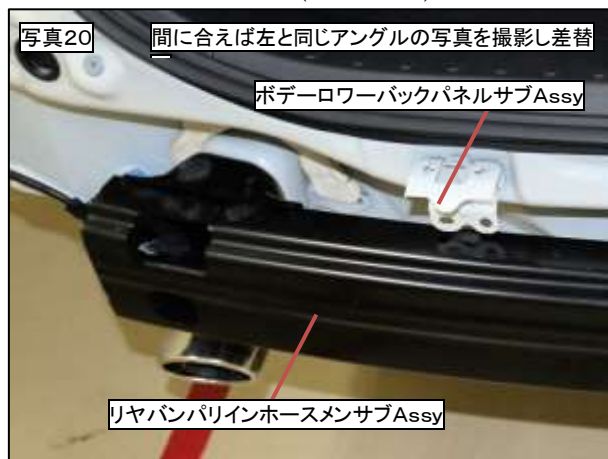
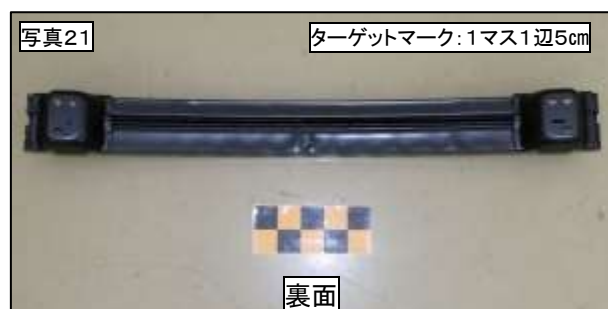
RAV4 (AXAH54) の取付け方も同様ですが、リヤバンパラインホースメントサブ Assy は強度の高い閉断面構造です。

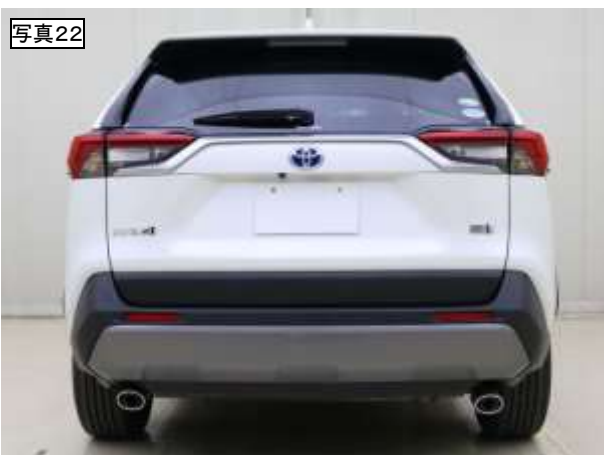
### (3) バックドアパネルサブ Assy およびバックドアガラス (写真 22)

バックドアパネルサブ Assy はアルミニウム合金製で、一部グレードにパワーバックドアが装備設定されています。

バックドアガラスは高剛性接着剤が採用されています。高剛性接着剤は車体剛性の補完として採用されているため、専用の接着剤を使用する必要があります。詳しくは自研センターニュース 2017 年 6 月号を参照してください。

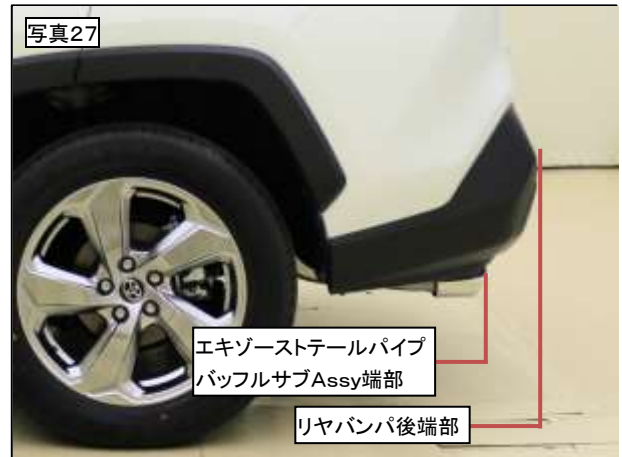
#### （６）エキゾーストテールパイプバッフルサブ A s s y （写真 26、27）

エキゾーストテールパイプ Assy は左右 2 本出しの構造です。構成部品のエキゾーストテールパイプ バッフルサブ Assy はリヤバンパ後端部より前方へ配置されているため、軽度の衝突の場合、比較的損傷しにくいと考えられます。エキゾーストテールパイプバッフルサブ Assy は補給部品設定があり、損傷に応じた修理作業が可能です。

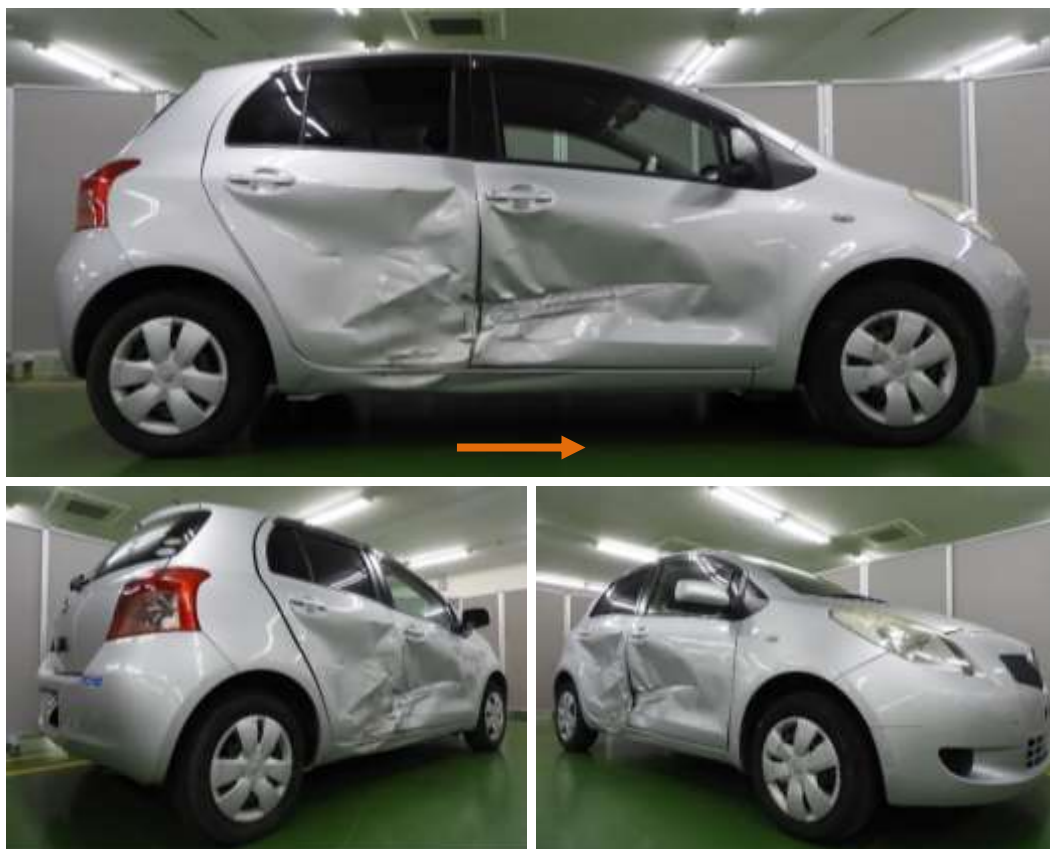
衝突形態と衝突速度 25km/h -停止車両-

衝突角度 30°

衝突角度が大きな場合：停止車両のリヤドアへの押込み量が深く、広範囲に損傷が及びました。

停止車両への押込みが大きく、フロントドアにも深い損傷が発生しました。

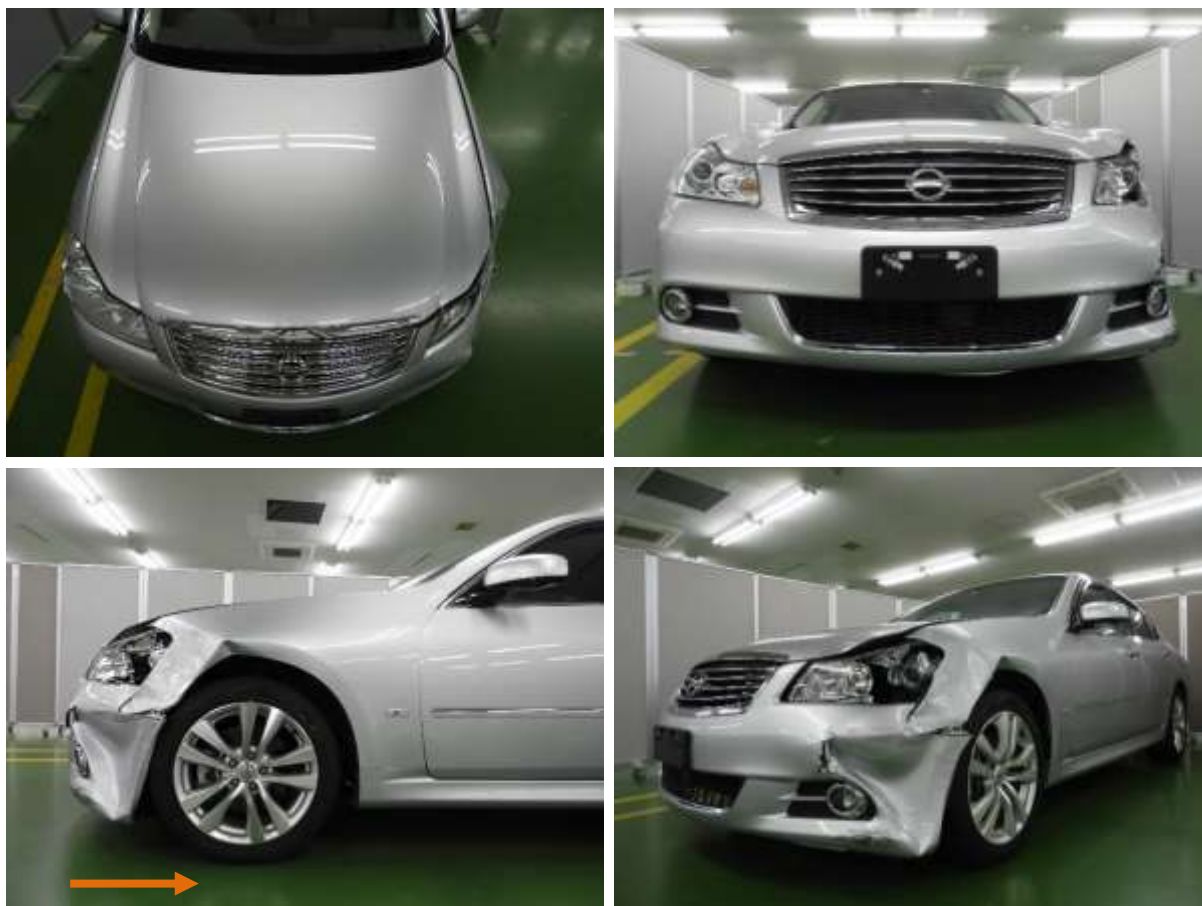
衝突形態と衝突速度 25km/h -走行車両-

衝突角度 30°

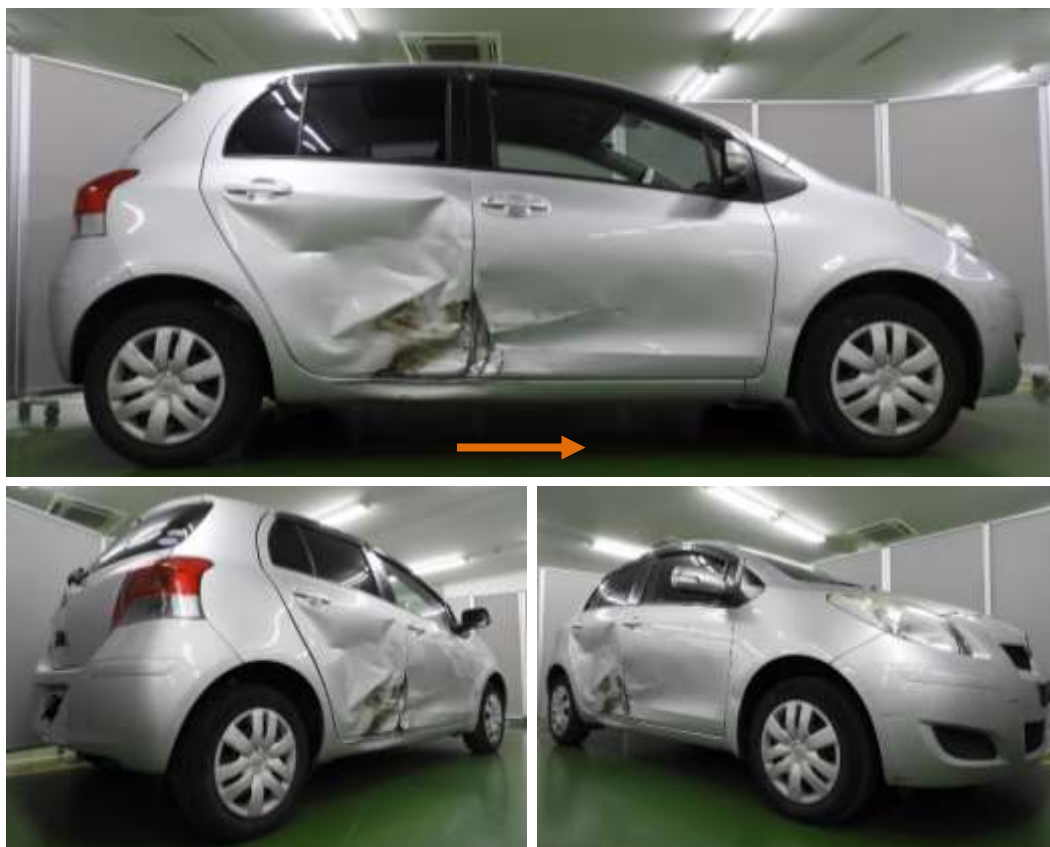
衝突形態と衝突速度 25km/h -停止車両-

衝突角度 20°

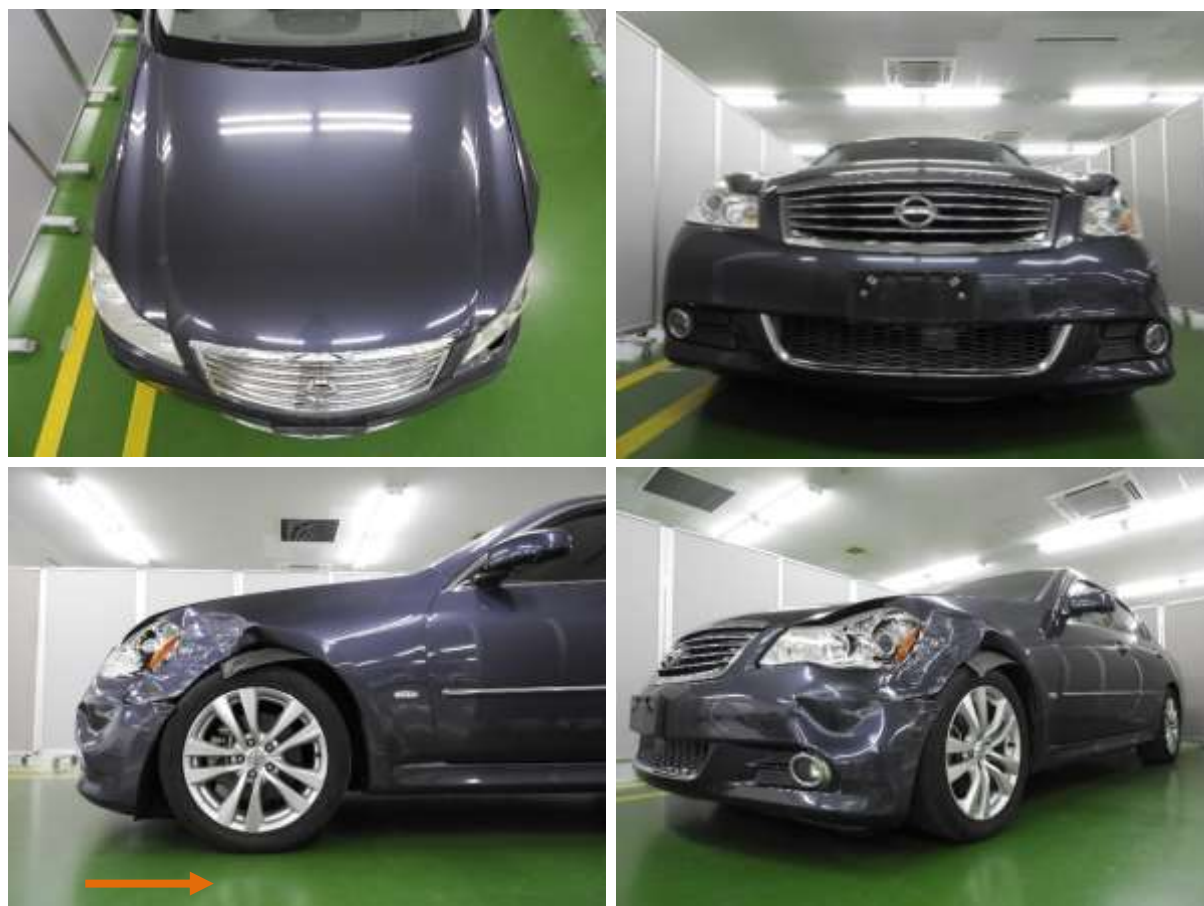
衝突形態と衝突速度 25km/h -走行車両-

衝突角度 20°

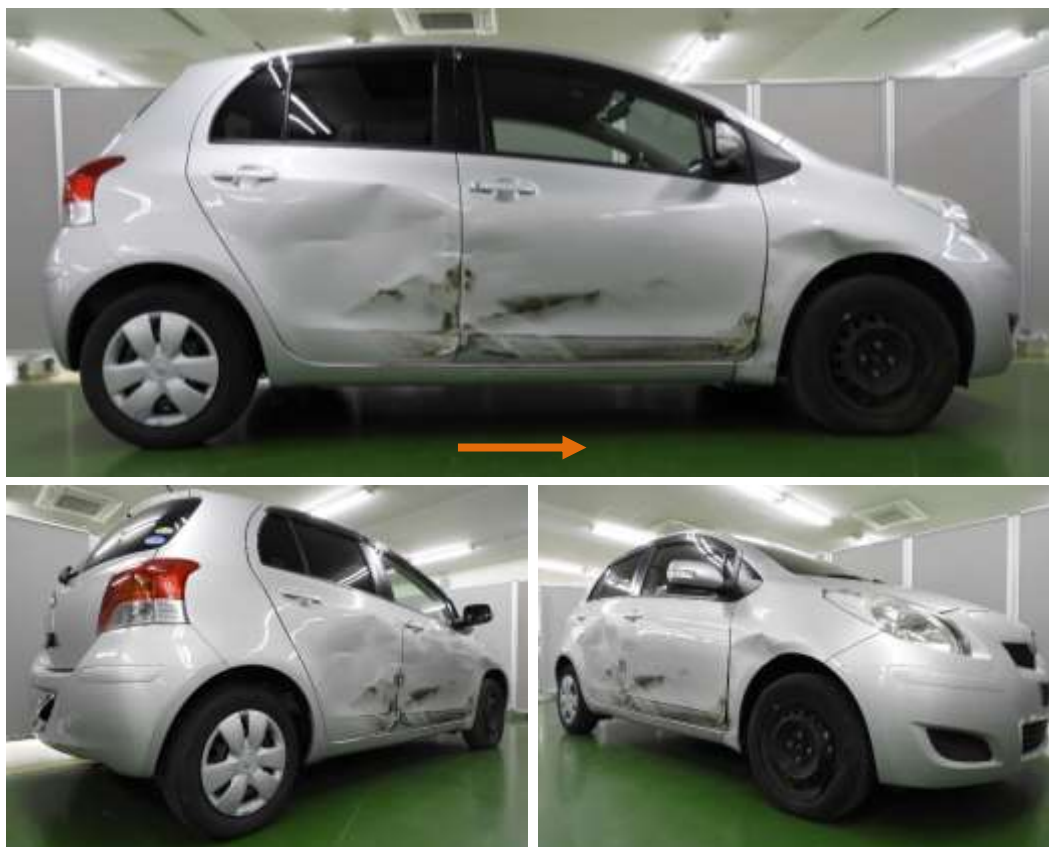
衝突形態と衝突速度 25km/h -停止車両-

衝突角度 10°

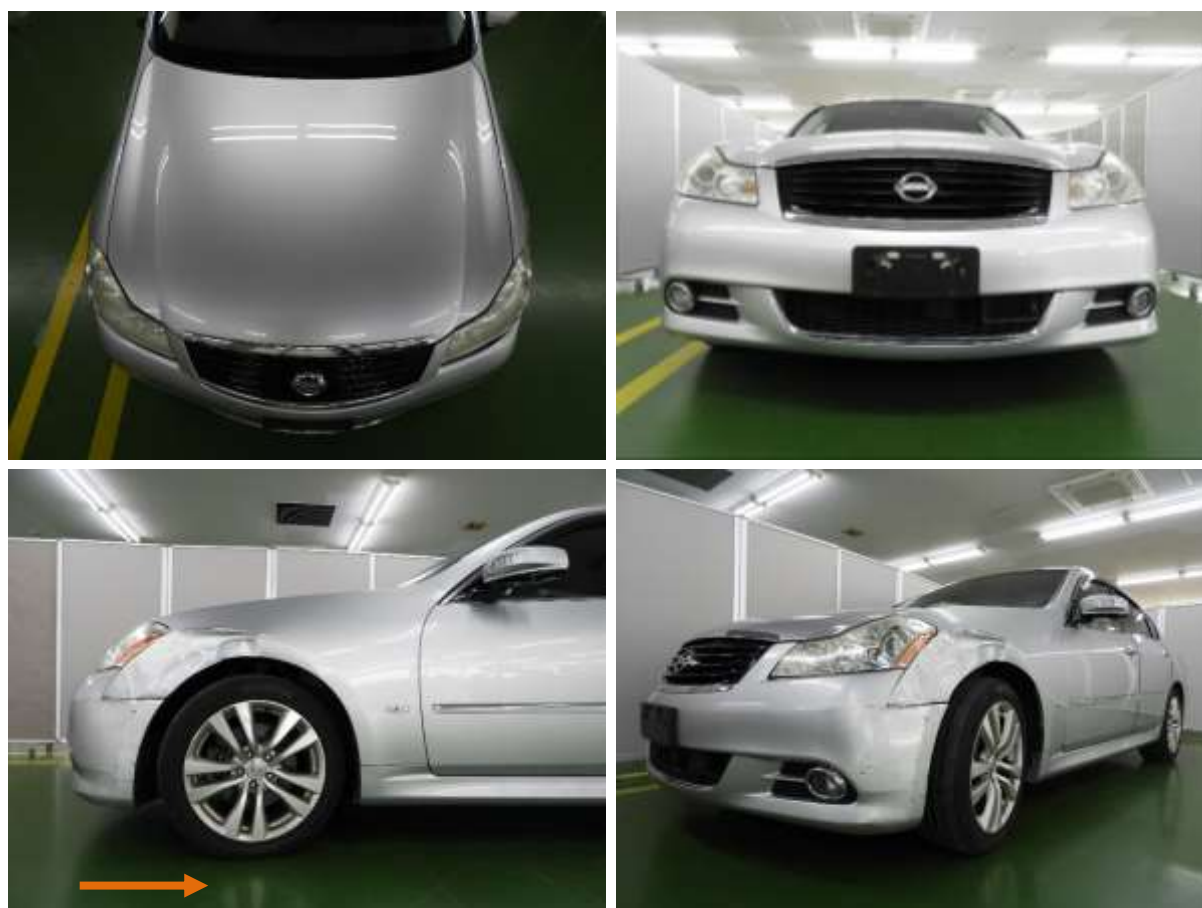
衝突形態と衝突速度 25km/h -走行車両-

衝突角度 10°

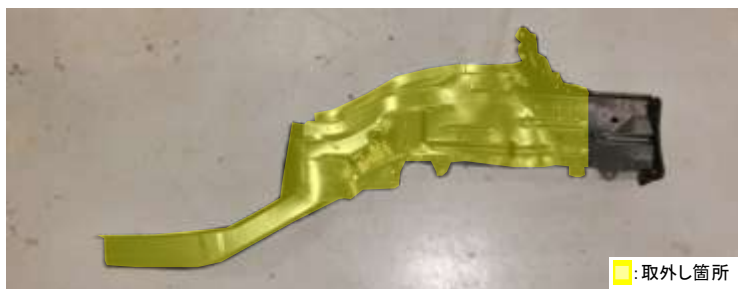
前部カット作業においても Assy 補給部品から不要な部分を取外して使用します。

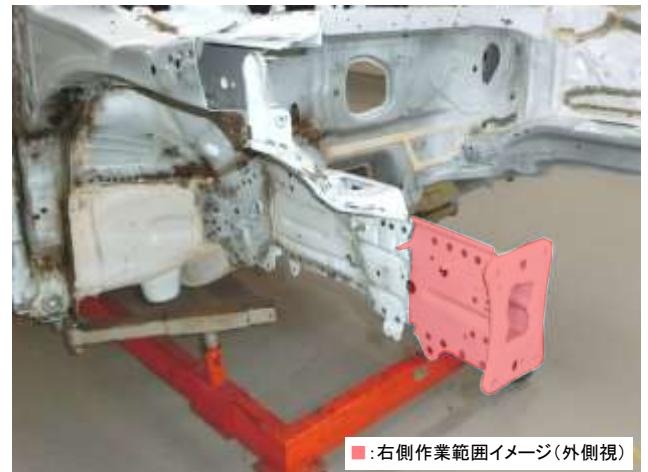
リペアマニュアルのカット位置指示に従って、ボディ側、補給部品側を切断し突合せ溶接を行います。

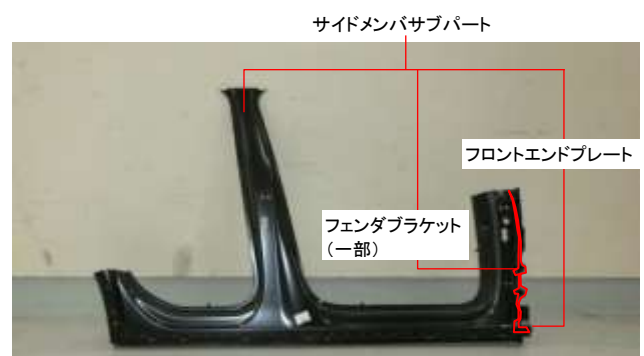
#### サイドボディアウタの構成部品

サイドボディは、A/Bピラーサイドメンバ付サブパート、サイドパネルサブパートに分割された補給とそれらが一体となったサイドパート (Assy) の補給が設定されています。

A/Bピラーサイドメンバ付サブパートには、フェンダブラケットおよびフロントエンドプレートが取付けられた状態で補給されますが、各々の単品補給も設定されています。

サイドパネルサブパートには、ウォータドレーンチャンネル部、リヤインサートプレートライトが取付けられた状態で補給されますが、リヤインサートプレートライトの単品補給も設定されています。

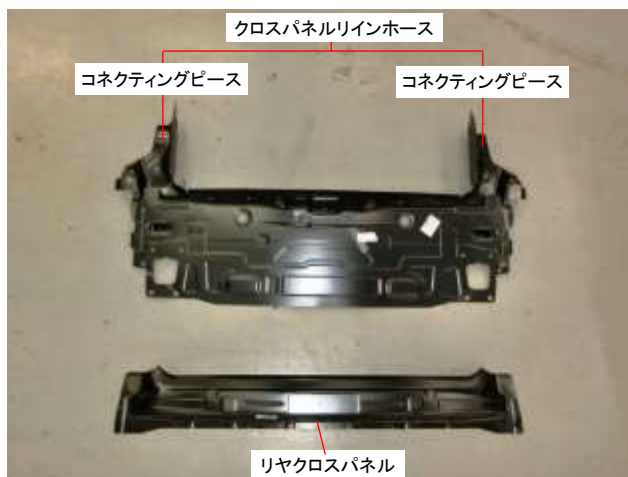
テールパネル部の構成部品

テールパネル部は、リヤクロスパネル（アウトパネル部）と、クロスパネルラインホース（インナパネル部）がそれぞれ単品で補給されますが、Assy 部品の設定はありません。

クロスパネルラインホースは左右のCONNECTINGピースと一体で補給されますが、CONNECTINGピースは単品でも補給されます。

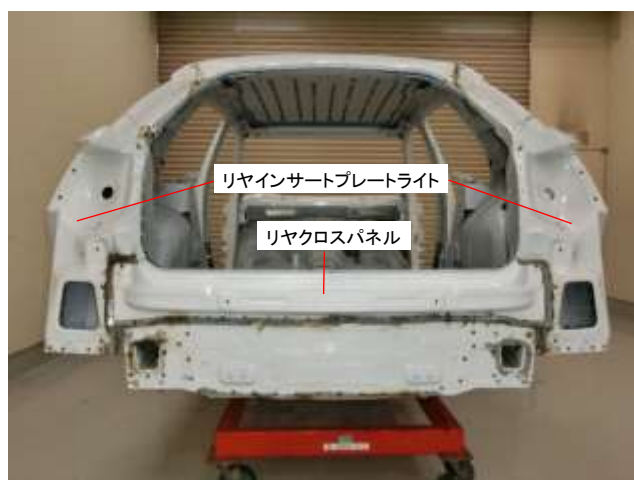
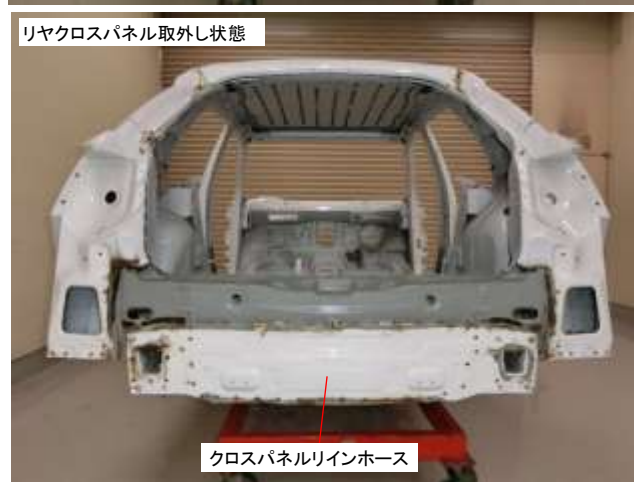
リヤクロスパネルは補給形態どおりでの取替作業が可能です。

クロスパネルラインホースは補給形態どおりでの取替作業も可能ですが、両側コネクティングピース部を車体に残して取替える作業も可能なため損傷程度に応じた作業に対応することができます。

ただし、前述のとおりクロスパネルラインホース部に単品補給はないため、クロスパネルラインホースの補給部品から両側のコネクティングピースを取外す必要があります。

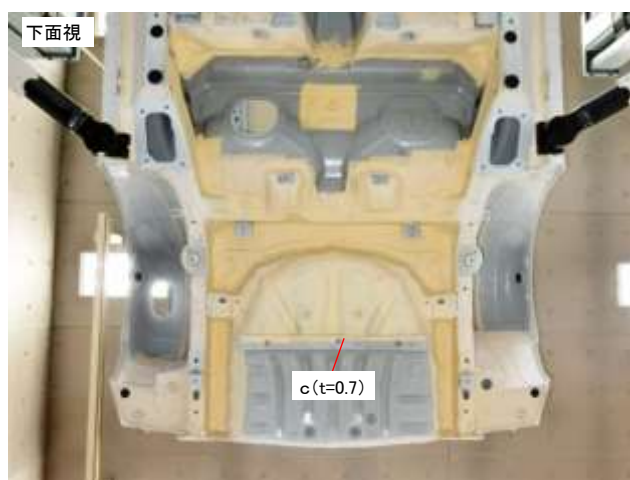
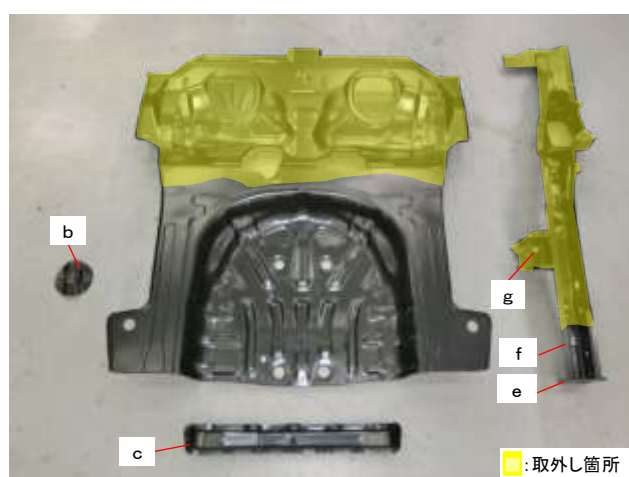
### リヤフロア、リヤサイドメンバの構成部品

---: 修理書記載カット位置    t: 板厚

ブーツフロアプレートは、リテーナ、リヤクロスメンバと共にセンタクロスメンバ後部でのカット取替がリペアマニュアルに掲載されています。

リペアマニュアルのカット位置指示に従って、ボディ側、補給部品側を切断し突合せ溶接を行います。

サイドメンバの取替作業について、リペアマニュアルでは後部でのカット取替が掲載されています。

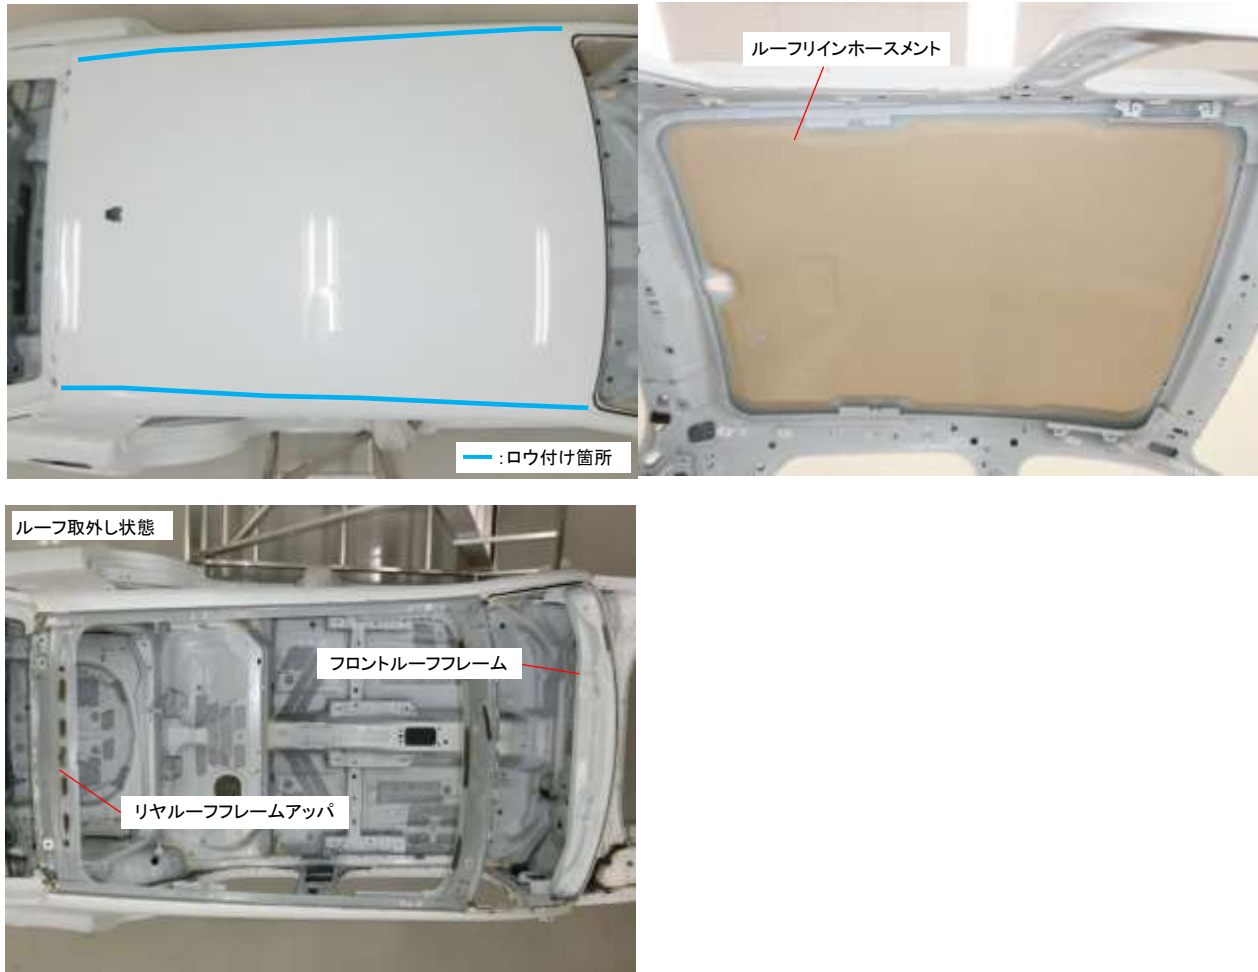
### ルーフの構成部品

生産時のルーフは、フロントルーフフレーム、リヤルーフフレームアッパに溶接され、ルーフサイド部はボディ側にロウ付けされています。

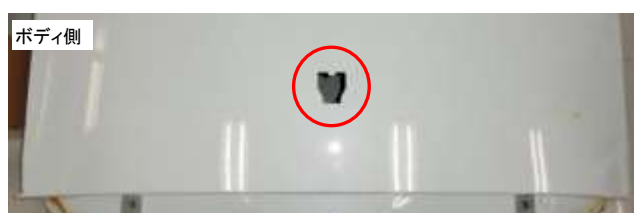
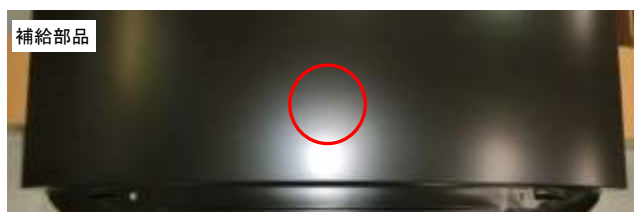
### (1) ルーフ取替

取付作業は、前後部が溶接、ルーフサイド部は指定の接着剤で接着します。接着剤塗布後、硬化するまでの間はテンションベルトなどで固定します。

補給部品には、ルーフアンテナ取付け穴が開いていないため穴あけ加工が必要になります。
