自研センターニュース

令和2年5月15日発行  
毎月1回15日発行(通巻536号)

## 走行によるレーダキャリブレーション

## 飛散塗料除去作業

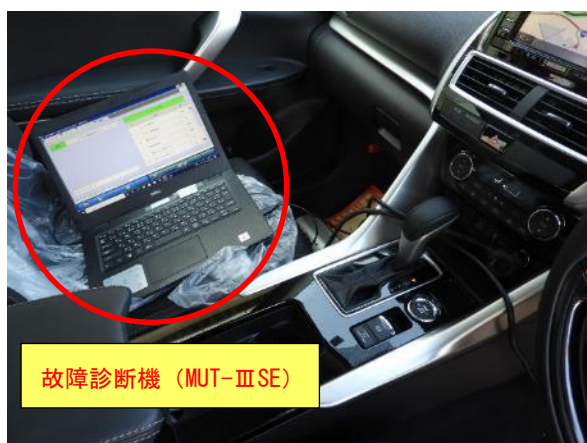
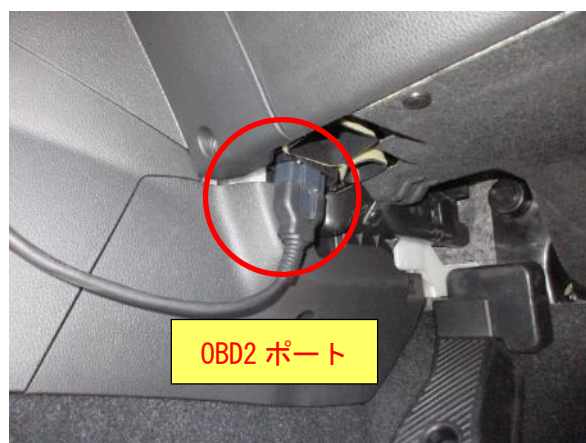
(1) 故障診断機（MUT-ⅢSE）を助手席に設置し、運転席左下部の OBD2 ポートに接続する。

（注）MUT-ⅢSE の接続および切離しは、必ずイグニションスイッチを“LOCK”（OFF）位置にして行うこと。キャリブレーション実施前に ACC/FCM-ECU のレーダに汚れや異物が付着していないか確認する。また、ホイールアライメント不良、タイヤの空気圧不良、荷物の積載等により車両が傾いていないか確認し、要すれば修正すること。

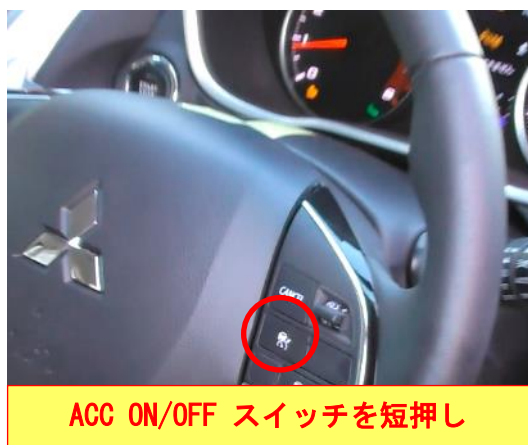
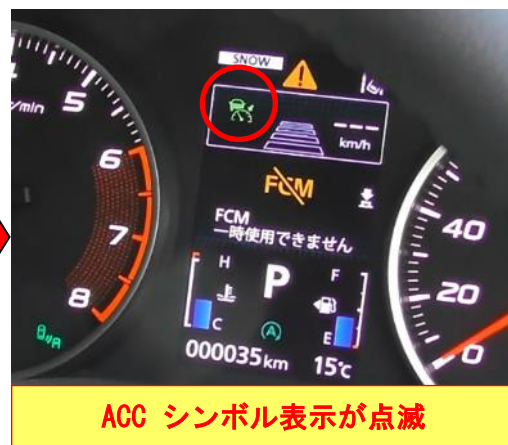
- (4) ハンドルのクルーズコントロールスイッチにある ACC ON/OFF スイッチを短押し（1.5 秒未満）→その後マルチインフォメーションディスプレイの“ACC シンボル表示” が 2Hz で点滅していることを確認する。

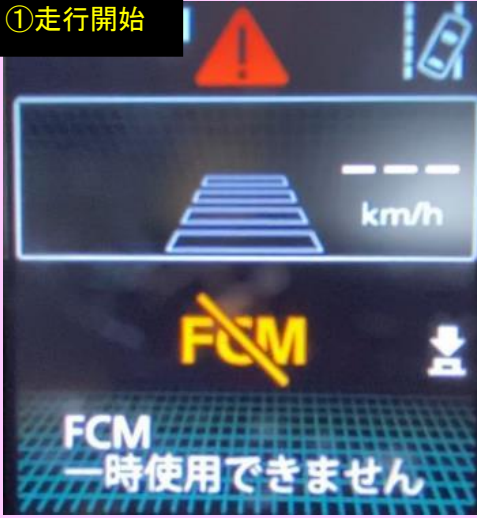
**① 走行開始**

| サービスデータ一覧 | | |
| No. | 名称 | 値 |
| 64 | サービス 調整状態 | 実行中 |
| 65 | サービス 調整進捗度 | 0 % |

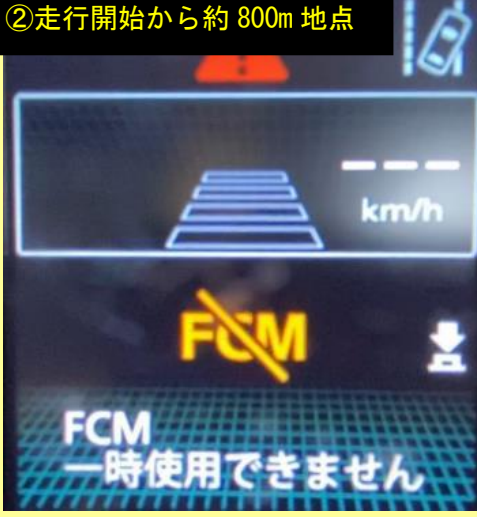
**② 走行開始から約 800m 地点**

| No. | 名称 | 値 |
|---|---|---|
| 65 | サービス 調整進捗度 | 58 % |

故障診断機ではキャリブレーションが 58%完了したことを表示している

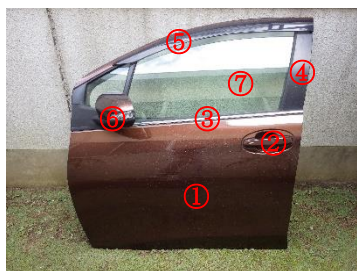
左フロントドアパネル全面に塗料が付着

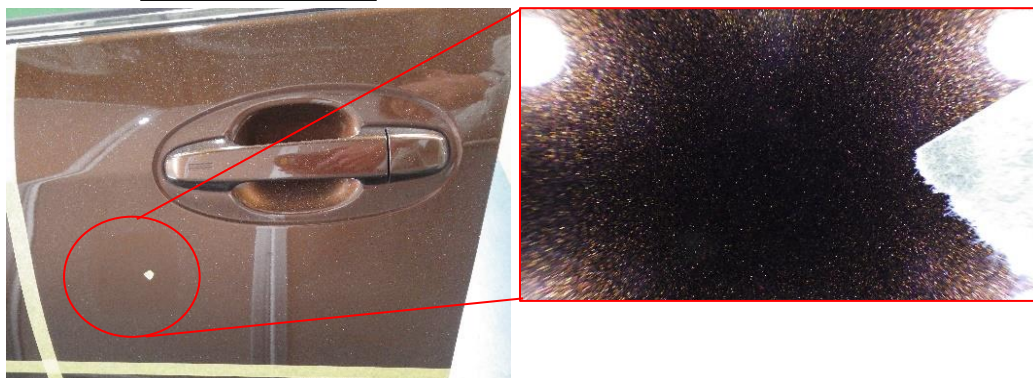
c. 洗浄用シンナによる除去作業

付着塗料は、除去できました。塗装面への影響ありませんでした。

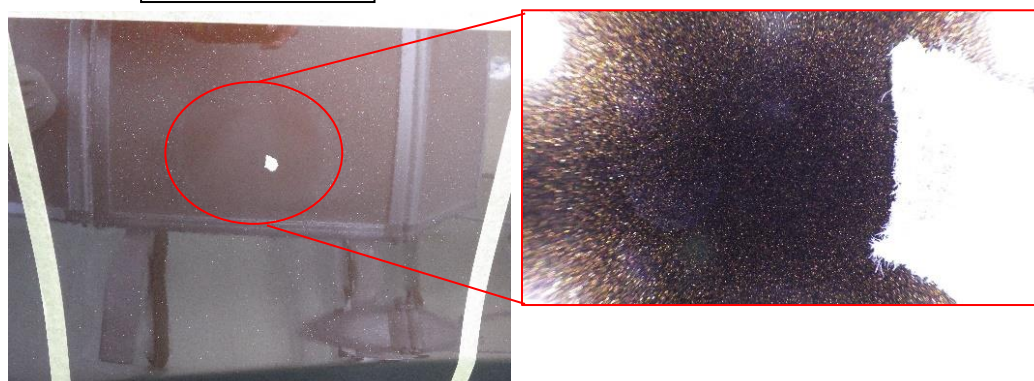
e. ペイントミスト除去剤による除去作業

付着塗料は、除去できました。塗装面への影響ありませんでした。

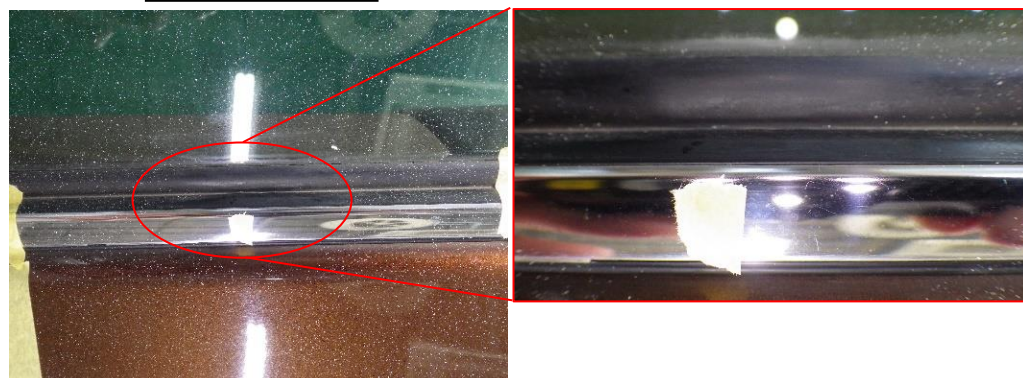
- ・洗浄用シンナによる除去作業

メッキ部およびゴム部の付着塗料は、除去可能でした。

有機溶剤によるドアベルトモールへの影響はありませんでした。

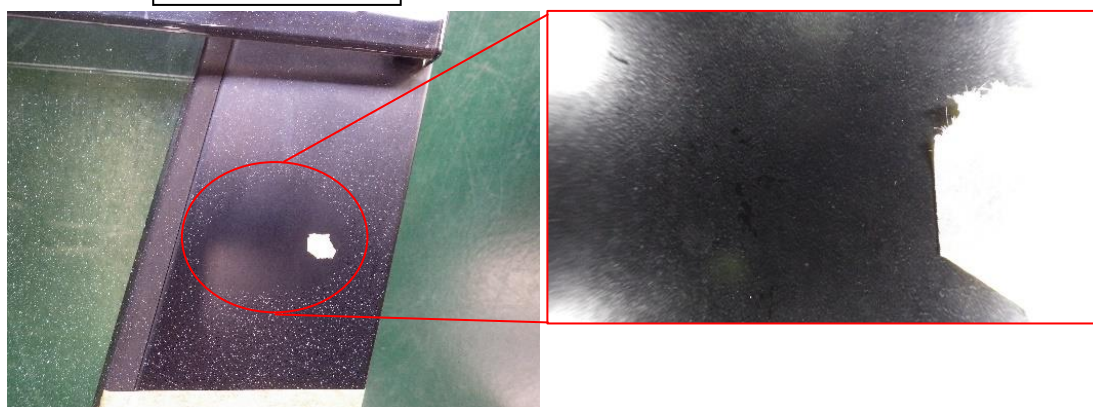
除去作業部分

有機溶剤によるブラックアウトテープへの影響はありませんでした。

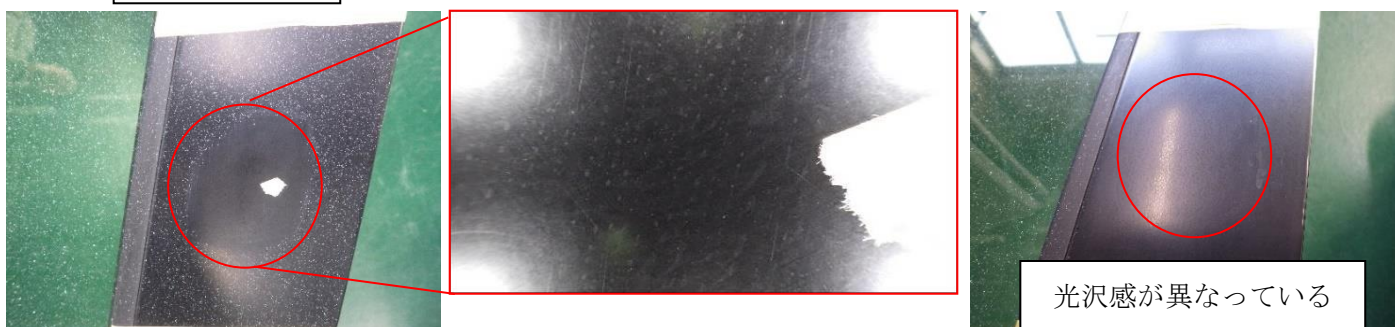
除去作業部分

- ・ペイント・接着剤落としによる除去作業

付着塗料は除去可能ですが、ペイント・接着剤落としによる除去作業後にネンドクリーナで周囲の付着塗料を除去したところ、未作業部分との光沢感が異なっていました。

光沢感が異なっている

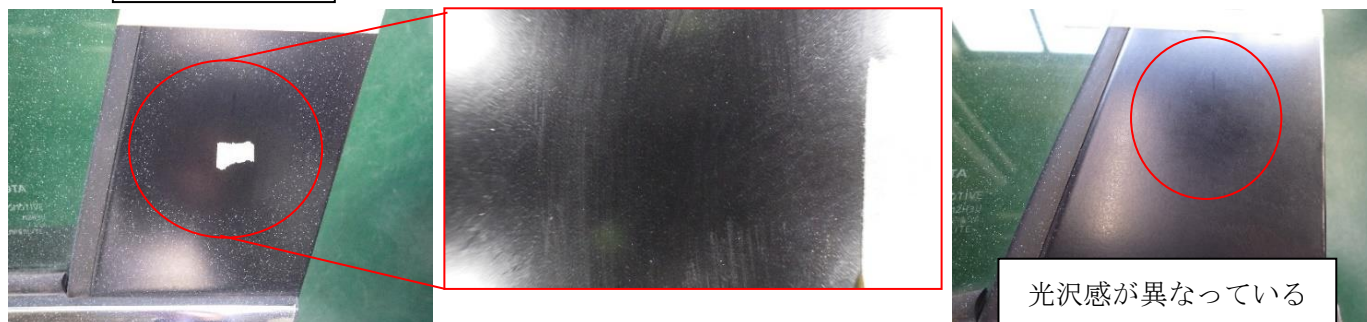
除去作業部分

- ・ペイントミスト除去剤による除去作業

付着塗料は除去可能ですが、ペイントミスト除去剤による除去作業後にネンドクリーナで周囲の付着塗料を除去したところ、未作業部分との光沢感が異なっていました。

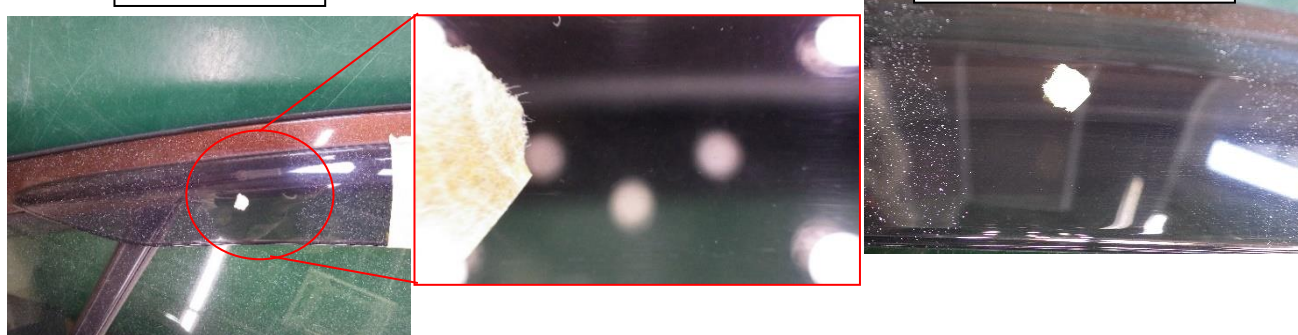
除去作業部分

- ・シリコンオフによる除去作業

付着塗料は除去可能でした。

有機溶剤によるドアバイザへの影響はありませんでした。

白濁化なし

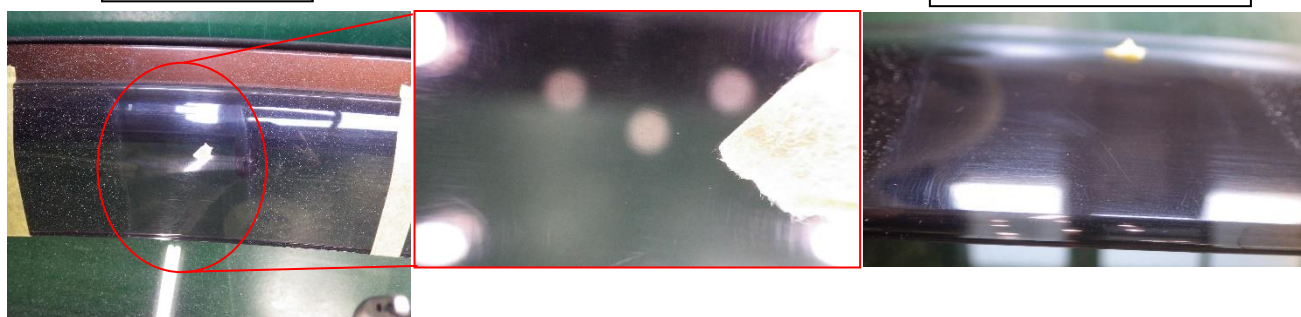
除去作業部分

- ・ペイント・接着剤落としによる除去作業

付着塗料は除去可能ですが、有機溶剤によりドアバイザに若干の白濁化が確認できました。

若干の白濁化あり

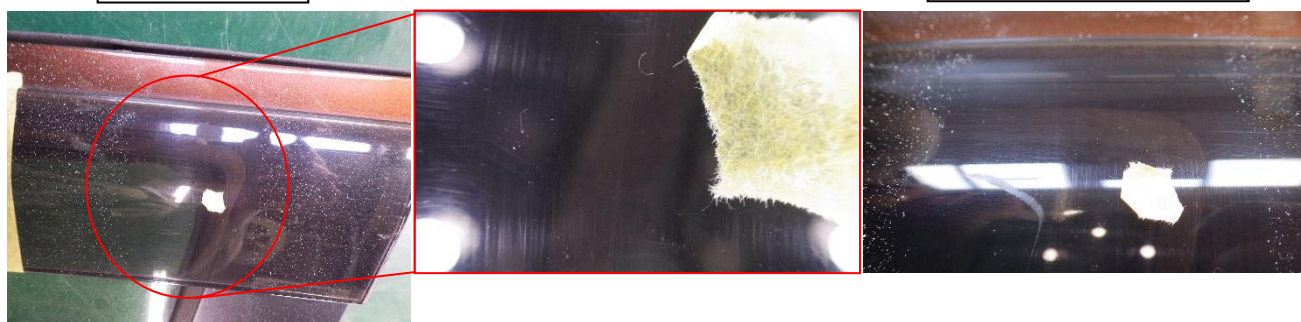
除去作業部分

- ・ペイントミスト除去剤による除去作業

付着塗料は除去可能ですが、有機溶剤によりドアバイザに若干の白濁化が確認できました。

若干の白濁化あり

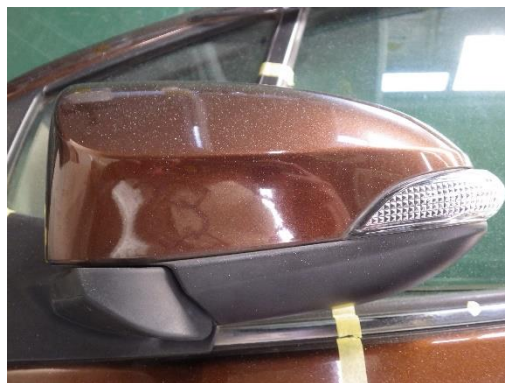
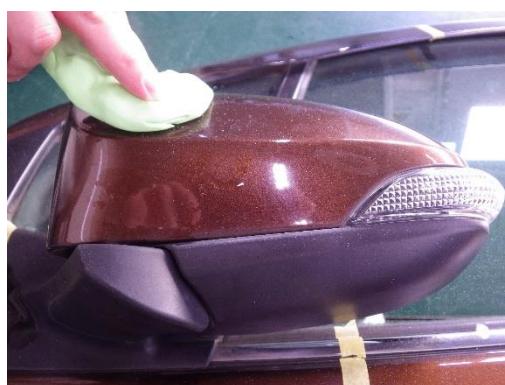
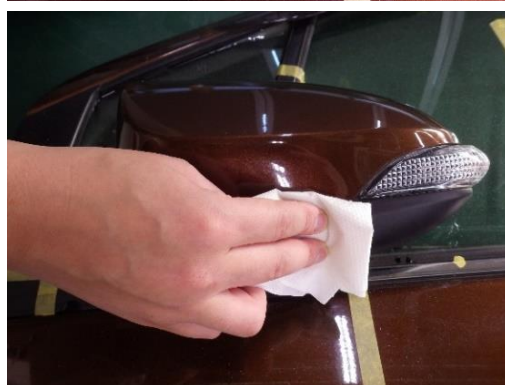
アウトミラーカバー部・ミラーボデー部（素地部）・ターンシグナルレンズ部に塗料が付着している状態です。

まず、水を流しながらネンドクリーナを縦横交互に、なでるように軽く滑らせます。ネンドクリーナが汚れてきたら、汚れを内側に練り込み、きれいな部分を使用します。

この作業により、アウトミラーカバー部・ミラーボデー部（素地部）・ターンシグナルレンズ部の大まかな付着塗料が除去できました。

つぎに、ウェスにシリコンオフを染み込ませて、隙間などに入り込んだ細かい付着塗料を除去しました。

アウトミラーカバー部・ミラーボデー部（素地部）・ターンシグナルレンズ部および隙間などに入り込んだ細かい付着塗料は除去できました。

また、シリコンオフによる光沢感の変化や白濁化はありませんでした。

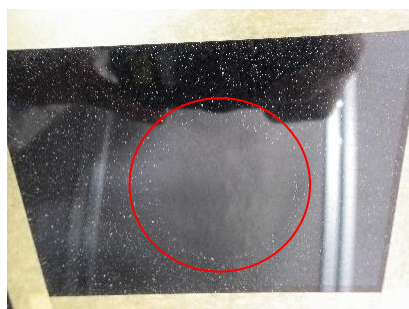
シリコンオフ

ドアガラスは、すべての有機溶剤によって付着塗料を除去することができました。カーシャンプーによる除去は、比較的強い力で擦る必要があります。

また、有機溶剤によるガラスへの影響はありませんでした。

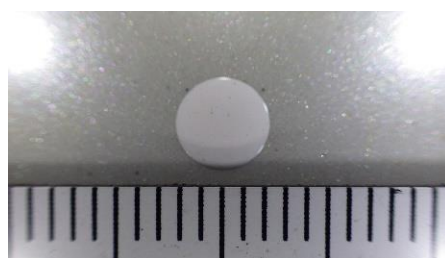
ボンネットに直径約 5mm 程度の外壁用塗料を付着させて、14 日後に除去作業を行いました。

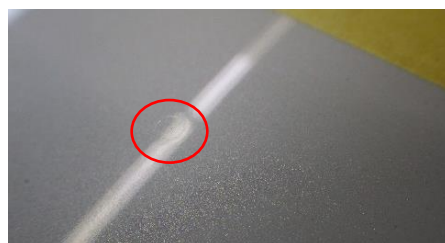
有機溶剤による付着塗料の除去は可能でしたが、塗膜への影響がありました。

付着していた部分の塗膜にはクレータ状の凹みが生じていました。

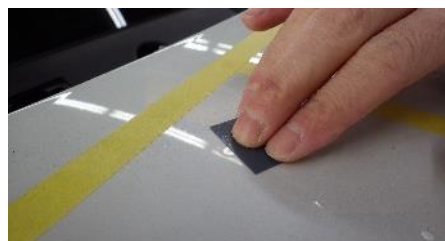
ブツ取り用の 3000 番のサンドペーパーで磨き作業を行い、その後コンパウンドによる仕上げ作業を行いました。付着痕は残ってしまいました。

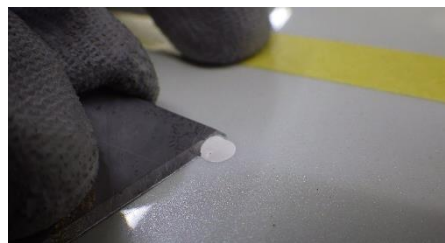
大きな付着塗料を除去する際は、有機溶剤のみで除去作業をする  
と周辺の塗装面に影響を及ぼす可能性があります。事前に有機溶剤  
を塗布して付着塗料を柔らかくしておき、スクレーパやカッターを  
使用し、塗装面を傷付けないように付着塗料を剥離します。その後、  
有機溶剤を使用し、塗装面に残った付着塗料を除去します。

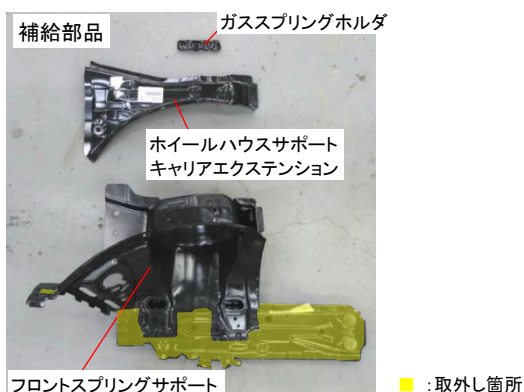
フロントホイールハウス部は後部の溶接点を外せないため、後部の一部を切断し取外します。  
補給部品も同様の加工を施して取付け、接合部を溶接します。

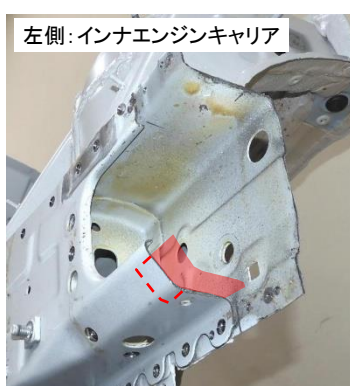
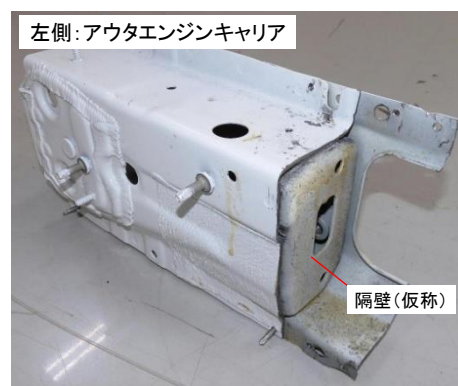
補強板の入れ方は左右で異なります。

右側はアウトエンジンキャリア、インナエンジンキャリア共に補強板が必要になります。

左側のアウトエンジンキャリアには隔壁（仮称）があるため補強板は不要ですが、インナエンジンキャリアのカット位置には補給部品から補強板を切出して作成し溶接します。

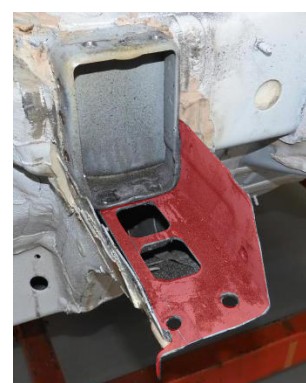
## (3) フロントホイールハウス部、エンジンキャリア取替

フロントホイールハウス部、エンジンキャリア取替は、フロントスプリングサポート、ホイールハウスサポートキャリアエクステンション、インナエンジンキャリアと共に取替えます。

フロントホイールハウス部後部の補給部品の加工はフロントホイールハウス取替を参照してください。

アウトエンジンキャリアは、フロントスプリングサポートと一体で補給されます。

インナエンジンキャリア取替は、後部の一部を取外す必要があります。

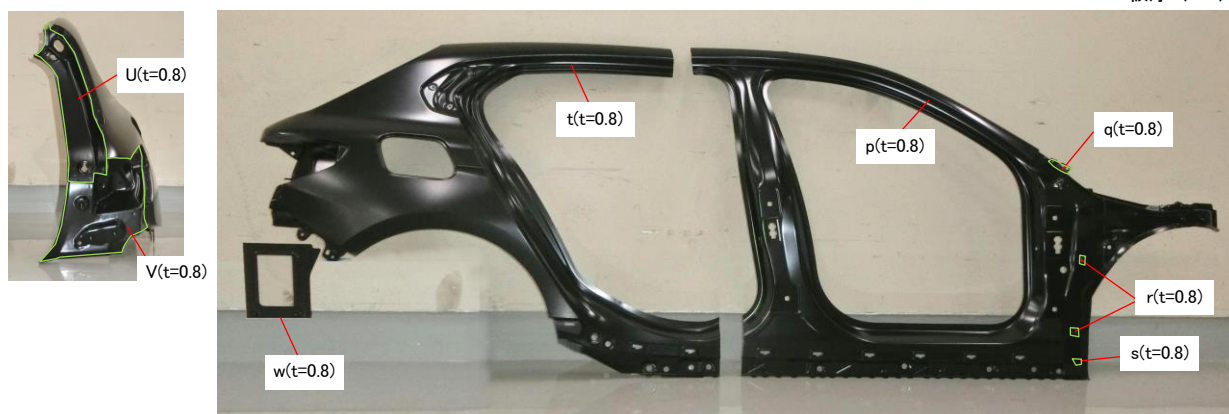
## 2. サイドボディ構造（アウトパネル）、補給形態および取替作業

t: 板厚 (mm)

【補給部品詳細】 ※部品補給設定が無い部品は通称名を記載しています

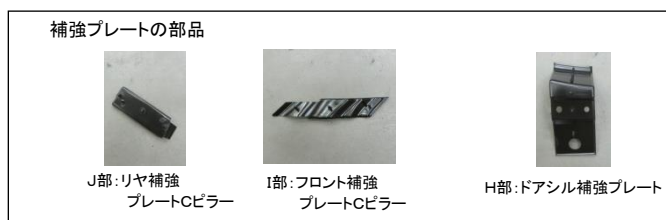
サイドボディ（サイドフレームアウト）には以下のようなカット位置が修理書に記載されており、修理書には、損傷に応じて対応できる作業が掲載されています。

各カット位置には補強板を入れるよう修理書に記載されています。

リヤフェンダのカット位置（写真H、I、J部）には補強プレートが部品設定されています。

アウト部は、アウトAピラーを用いて上部（写真[A部]）およびサイドシル部（写真[C部]）でカットし取替えます。

アウト部は、アウトAピラーを用いて上部（写真[B部]）およびサイドシル部（写真[D部]）でカットし取替えます。

アウト部は、サイドフレームアウトを用いてBピラー上部（写真[G部]）および前後サイドシル部（写真[E]、[H部]）でカットし取替えます。

アウト部は、サイドフレームアウトを用いてBピラー上部（写真[F部]）および前後サイドシル部（写真[E]、[H部]）でカットし取替えます。

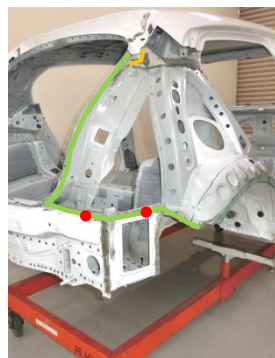
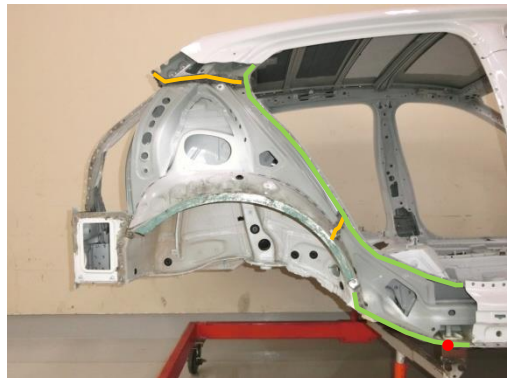
(5) リヤフェンダ取替

リヤフェンダ取替は上部およびサイドシル部でカットし取替えます。

生産時、リヤフェンダは溶接で取付けられていますが、パネル取替時は押抜きリベットまたはブラインドリベットを用いて接合します。

リベット接合箇所には接着剤を塗布し、防食のためシール剤で保護し EMC ボルトを取付けます。

[I]部、[J]部のカット位置にはそれぞれ補給部品のフロント補強プレート C ピラー、リヤ補強プレート C ピラーを使用し突合わせ溶接します。

[H]部のカット位置には補給部品のドアシル補強プレートを使用し、接着接合（全面に接着剤を塗布して取付け、硬化後に板金パテで仕上げ）します。

トルーフ部は、スピンドルドライブブラケット部（仮称）をボディ側に残すため補強板は不要です。

- : ボディシール箇所
- : リベット箇所、接着剤塗布箇所
- : EMC ボルト箇所

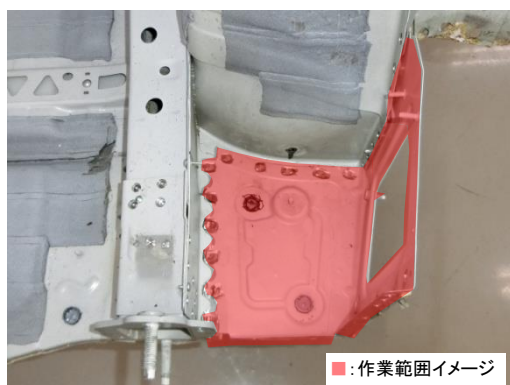
## (6) トランクルームフロア取替

トランクルームフロア取替はリヤフェンダ、リヤパネル外側およびインナテールパネル取付状態からの作業とリヤフェンダ、リヤパネル外側およびインナテールパネル取外し状態からの作業があります。

生産時には、トランクルームフロアは溶接で取付けられています。

リヤフェンダ、リヤパネル外側およびインナテールパネル取付状態からの作業の場合、取替時は溶接となります。

リヤフェンダ、リヤパネル外側およびインナテールパネル取外し状態からの作業の場合、取替時はブラインドリベットを用いて接合します。

リベット接合箇所には接着剤を塗布し、防食のためシール剤で保護し EMC ボルトを取付けます。

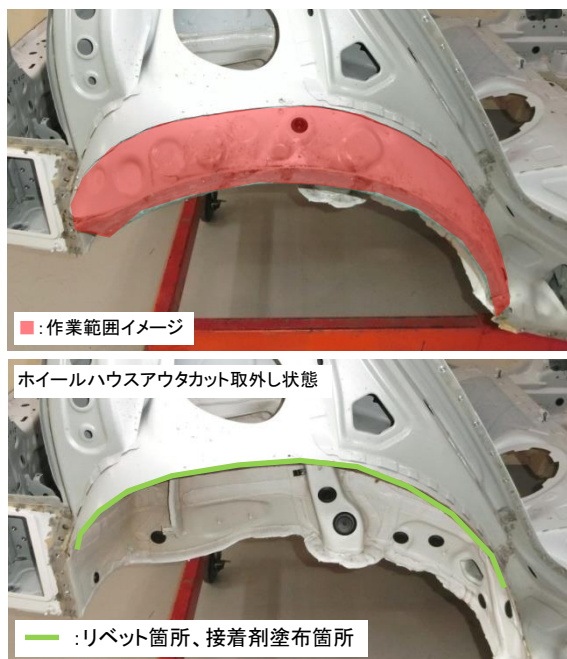
#### (1) リヤアウトホイールハウス取替について

リヤアウトホイールハウス取替は、アウト側をカットし取替えます。

アウト側をカットして取替える場合、修理書位置でカット取替し、ボディ側に残っているパネルと新部品を 15mm 重ねて、ブラインドリベットで取付けます。

リベット接合箇所には接着剤を塗布し、防食のためシール剤で保護します。

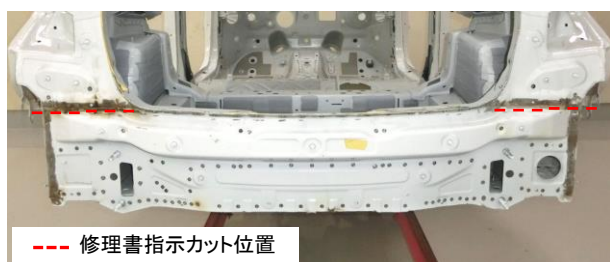
#### (1) テールパネルの補給形態

テールパネルは、リヤパネル外側、インナテールパネルがそれぞれ設定されています。

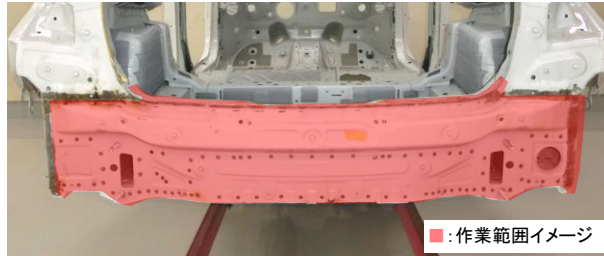
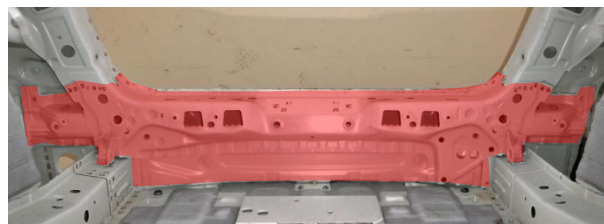
## ② リヤパネル外側、インナテールパネル取替

生産時には、リヤパネル外側、インナテールパネルは溶接で取付けられていますが、取替時は溶接および押抜きリベット、ブラインドドリベットを用いて接合します。

リベット接合箇所には接着剤を塗布し、防食のためシール剤で保護し EMC ボルトを取付けます。

リヤパネル外側、インナテールパネル取外し状態  
(右側内側視)

— : 溶接箇所 — : リベット箇所、接着剤塗布箇所

左記以外のリベット箇所、接着剤塗布箇所、EMC ボルト箇所はリヤパネル外側で紹介した範囲と同じです。  
また、補給部品のインナテールパネルの加工は不要です。

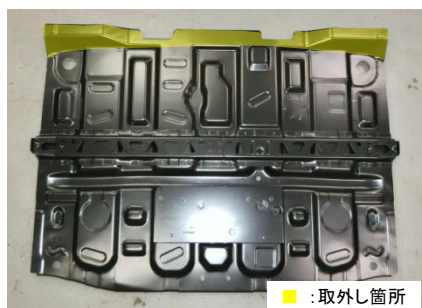
#### ① トランクルームフロア前部カット取替

トランクルームフロア前部カット取替は、修理書指示の位置でカット取替し、ボディ側に残っているパネルと新部品を 20mm 重ねて、ブラインドリベットで取付けます。

左右リヤサイドメンバとの接合部は溶接します。リベット接合箇所には接着剤を塗布し、防食のためシール剤で保護し EMC ボルトを取付けます。

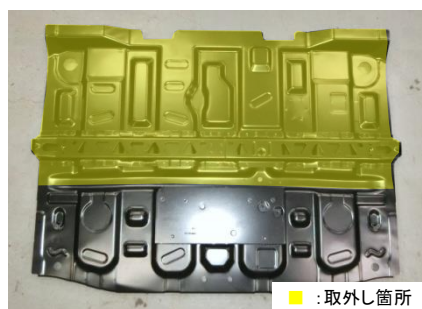
#### ② トランクルームフロア後部カット取替

トランクルームフロア後部カット取替は、修理書指示の位置でカット取替し、ボディ側に残っているパネルと新部品を 20mm 重ねて、ブラインドリベットで取付けます。

リベット接合箇所には接着剤を塗布し、防食のためシール剤で保護し EMC ボルトを取付けます。

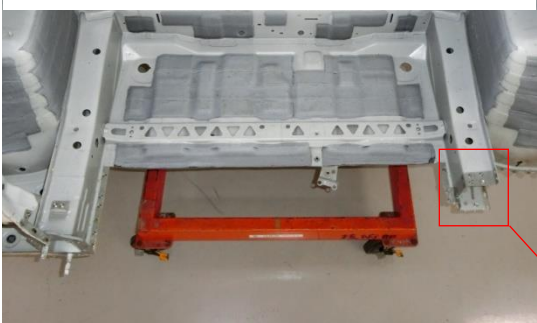
トランクルームフロア後部、リヤサイドメンバ後部、サイドメンバ補強部後部取外し状態

トランクルームフロア、リヤサイドメンバ取替は、トランクルームフロア後部カット取替、リヤサイドメンバカット取替、サイドメンバ補強部後部カット取替です。

生産時には、各パネルは溶接で取付けられており、取替時は溶接およびブラインドリベットを用いて接合します。

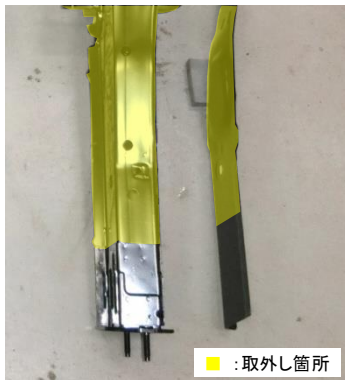
リヤサイドメンバ、サイドメンバ補強部カット断面

リヤサイドメンバカット取替、サイドメンバ補強部カット取替は修理書指示の位置で取替し、各々カット位置には補給部品から切出して作成した補強板を入れて溶接します。
