自研センターニュース

令和2年7月15日発行  
毎月1回15日発行(通巻538号)

## マツダ MAZDA3 FASTBACK (BPFP) 構造調査

## 側面衝突実験結果の外見的観察

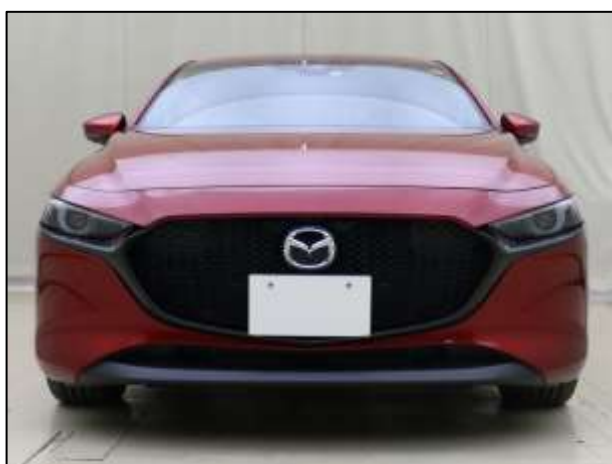
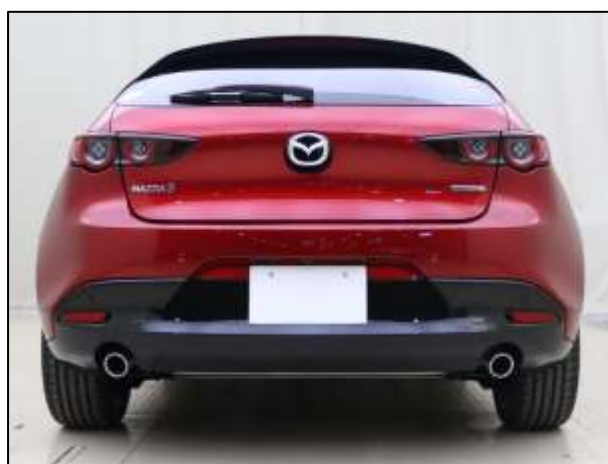
#### (1) フロントバンパ (写真 1、2)

フロントバンパには、フロントカメラ、フロントレーダセンサ、ウルトラソニックセンサおよびブラインドスポットモニタが取り付けられています。フロントバンパの脱着または取替時には各々のエーミング作業が必要となります。ブラインドスポットモニタのエーミングには「バンパの表面にパテ埋め等がないことを確認する」と修理書に記載されています。フロントバンパを補修する場合、補修方法には注意が必要です。

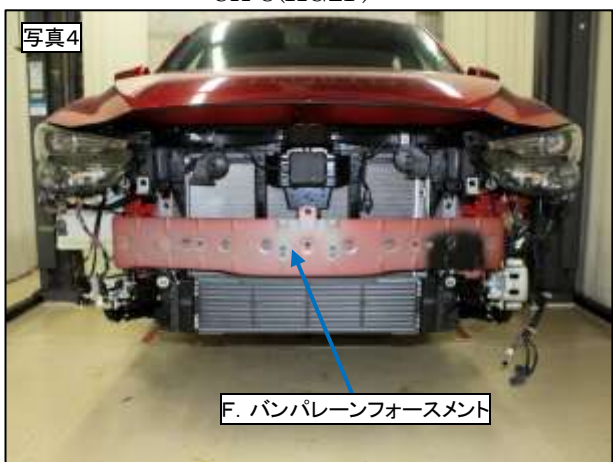
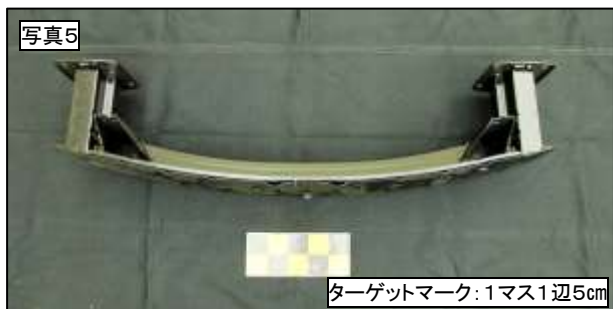
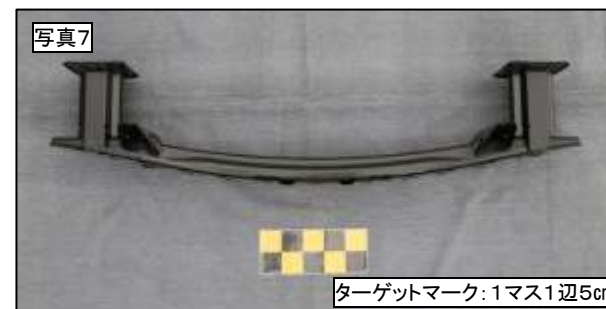
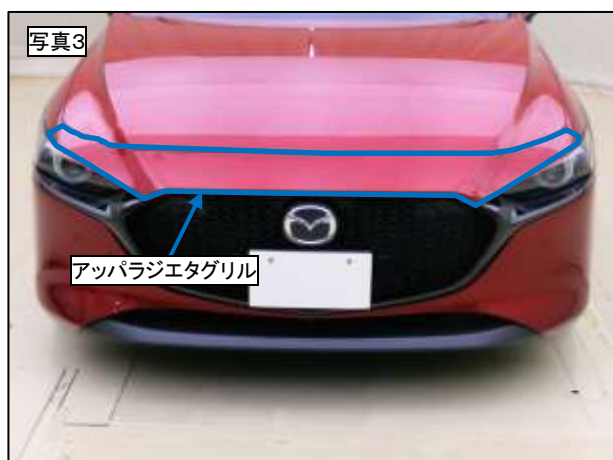
## （３）F. バンパレーンフォースメント（写真 4、5、6、7）

MAZDA3 FASTBACK(BPFP)はCX-8(KG2P)と同様に、F. バンパレーンフォースメントとクラッシュボックス部が一体構造となった鋼板製です。新車時は、ボデーと同色が塗装されています。ロックステイの固定も兼ねています。

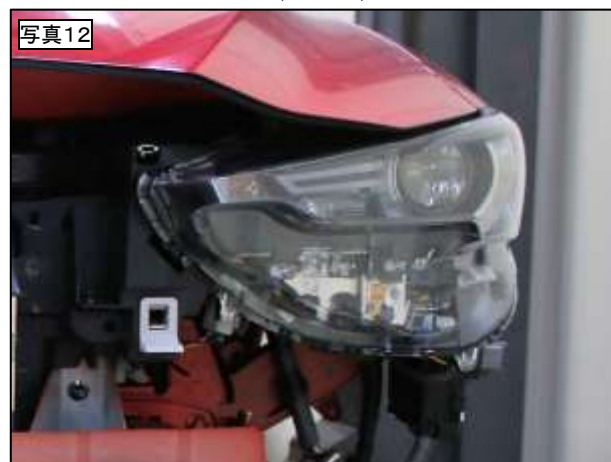
#### (5) ヘッドランプおよびフロントバンパブラケット (写真 12、13)

CX-8(KG2P)は、フロントバンパがヘッドランプに直接取付けられている構造でした。MAZDA3 FASTBACK(BFPF)は、ヘッドランプ下部とフロントバンパの間にフロントバンパブラケットが取付けられる構造となりました。フロントバンパによるヘッドランプの波及損傷は比較的発生しにくいと考えられます。

MAZDA3 FASTBACK(BFPF)は CX-8(KG2P)と比較して、損傷性の面からは、ヘッドランプ下部にフロントバンパブラケットが取り付けられていること、エアインテークとコンデンサの位置がオフセットされていることなど、軽衝突の場合に比較的損傷しにくい構造が採用されていました。

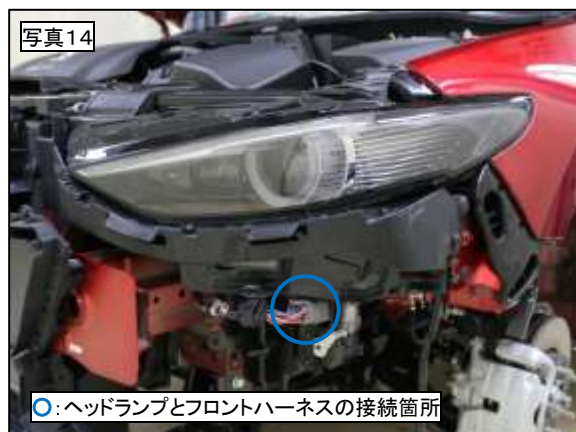
## (6) ヘッドランプショートコード (写真 14、図 2)

ヘッドランプとフロントハーネスを繋ぐコネクタは、フロントバンパを取外すと見えるところに位置しています。フロントハーネス側のコネクタは、ヘッドランプショートコードとして補給設定されています。

作業については、メーカー発行の電気配線図に記載の補修用コネクタ交換手順を参考に行ってください。

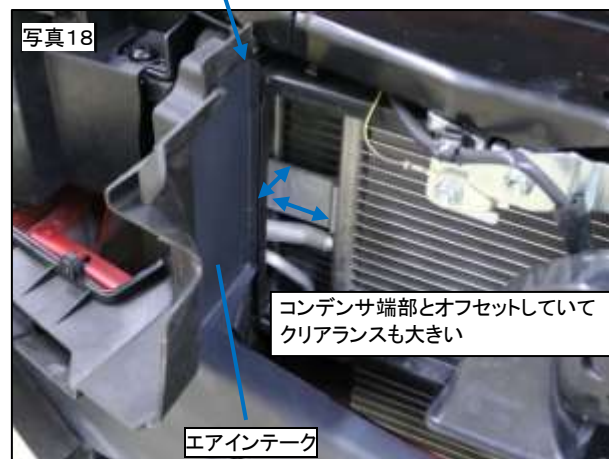
## (7) エアインテーク (写真 15、16、17、18)

CX-8(KG2P)のエアインテークはコンデンサ端部と同位置にあり、エアインテークがコンデンサと比較的接触しやすい構造でした。MAZDA3 FASTBACK(BPFP)のエアインテークは、コンデンサとのクリアランスが大きく、横手方向もコンデンサがオフセットされた位置にあるため、比較的接触しにくい構造です。

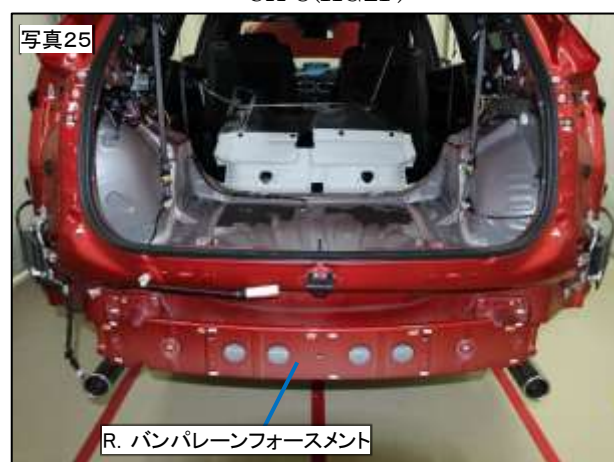
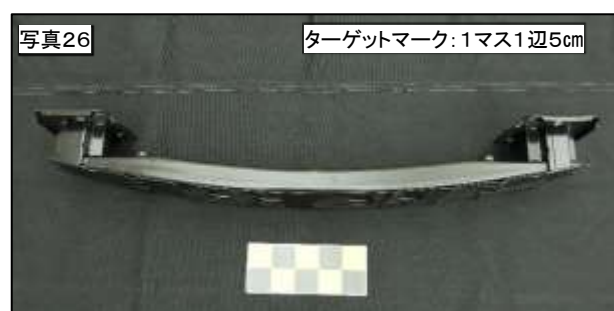
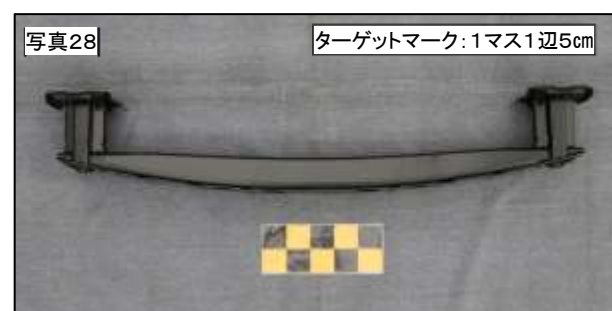
#### (2) R. バンパレーンフォースメント (写真 25、26、27、28)

MAZDA3 FASTBACK(BFPF)はCX-8(KG2P)と同様に、R. バンパレーンフォースメントとクラッシュボックス部が一体構造となった鋼板製です。CX-8(KG2P)と比較して、クラッシュボックス部が長くなっています。新車時は、ボデーと同色が塗装されています。

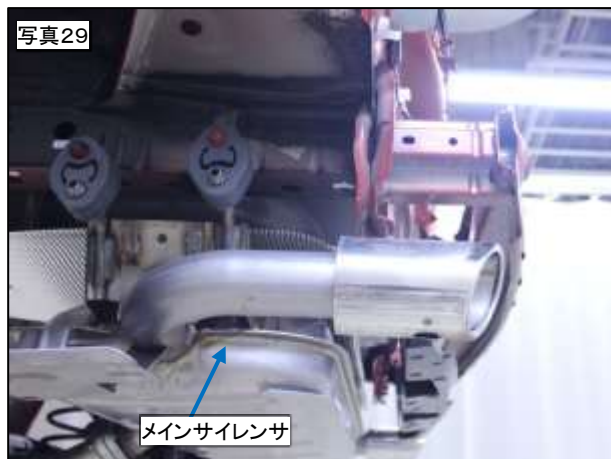
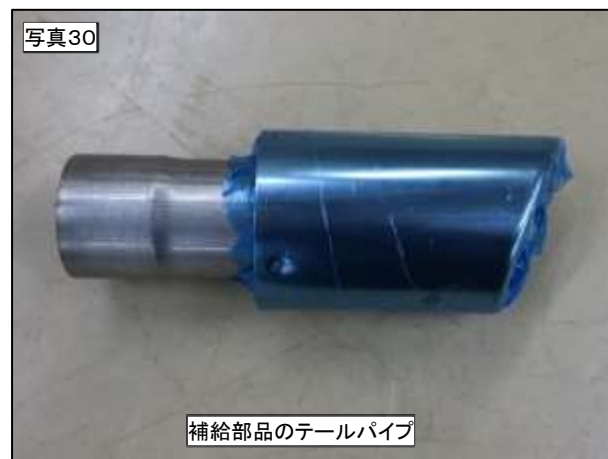
### (3) テールパイプ (写真 29、30)

メインサイレンサの後端部が損傷した場合、メインサイレンサをカットして補修用部品のテールパイプを U ボルトで取付けることで修理作業が可能となりました。作業を行う際はカーメーカ発行の修理書等を確認してください。

修理性の面からは、アップラジエタグリルが塗装済み補給になっていること、マフラに補修用部品が補給設定されていることなど、修理性の良い補給部品の設定がされていました。

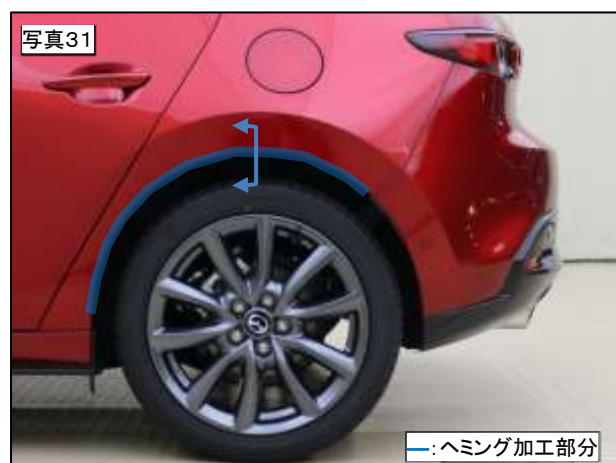
### (4) リヤーフエンダパネル (写真 31、32、図 4)

MAZDA3 FASTBACK(BFPF)は、ホイールアーチのフランジ部分にヘミング加工\*が施されています。

従来のスポット溶接による結合とは作業方法が大きく異なり、折り曲げ角度等の指示もあるためカーメーカ発行の修理書記載内容に従って作業を行ってください。

ヘミング加工\*…パネルの縁を取り巻き、組付ける (はぜ組) 加工法

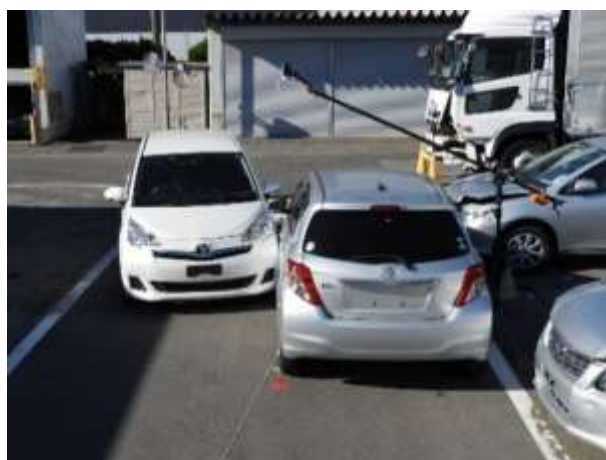
前方からの入力

- ・ 停止車両：トヨタ ヴィッツ KSP130 走行車両：トヨタ ラクティス NSP120
- ・ 衝突角度： $10^{\circ}$
- ・ 走行車両条件：ハンドルを停止車両側へ  $30^{\circ}$  操舵、おおよそ  $15\text{km/h}$  で衝突するようにアクセル操作（乗員によりアクセル操作しているため誤差あり）
- ・ タイヤ切れ角：約  $2^{\circ}$

- ・ 前方からの場合、Fr ドア後方に擦過傷が飛んでいる箇所、Rr ドア先端エッジに塗膜のたい積あり
- ・ 後方からの場合、Rr ドア前方にインナパネルによるブロック損傷あり

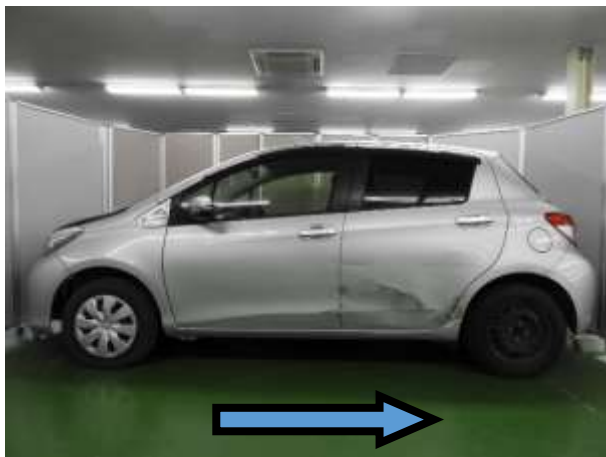
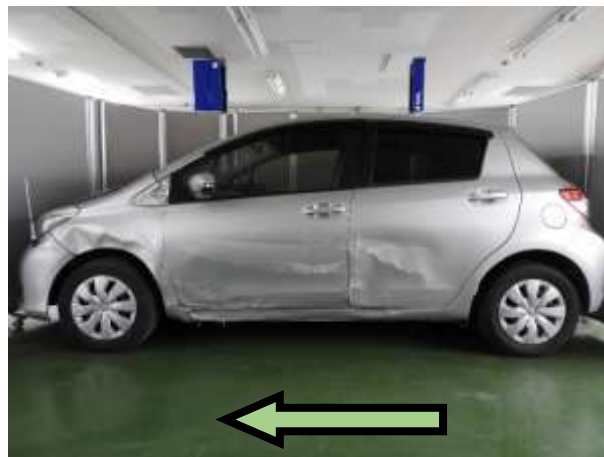
#### ①全体写真

- ・両実験車両ともに、黒いゴムが付着した円弧状の痕跡（走行車両のタイヤが接触した痕跡）があり、接触相手物が車両であることが確認できる
- ・両車両ともに、パネルの変形や付着物の状態などから入力方向の判断ができる

前方からの入力 -停止車両-

後方からの入力 -停止車両-

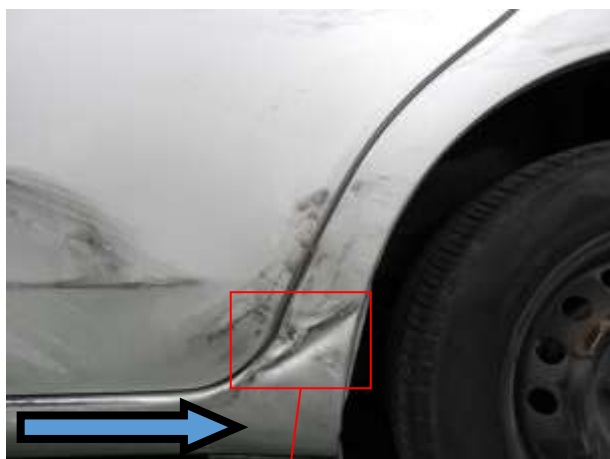
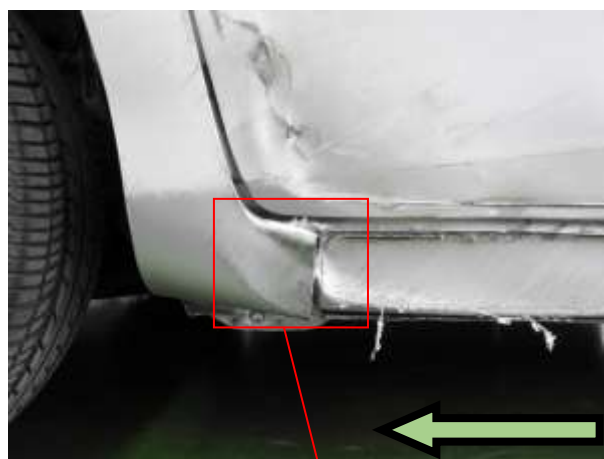
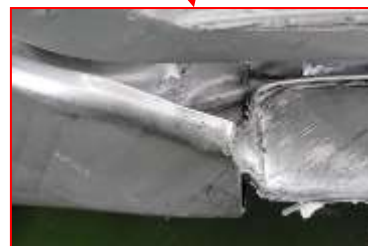
##### a. 外板パネルの変形状態

- ・前方からの入力ではクォータパネル下部に押しジワが発生している
- ・後方からの入力では、ロックアップパネル前方に押しジワ、左 Fr フェンダ下部が前方にめくれている

前方からの入力 -停止車両-

後方からの入力 -停止車両-

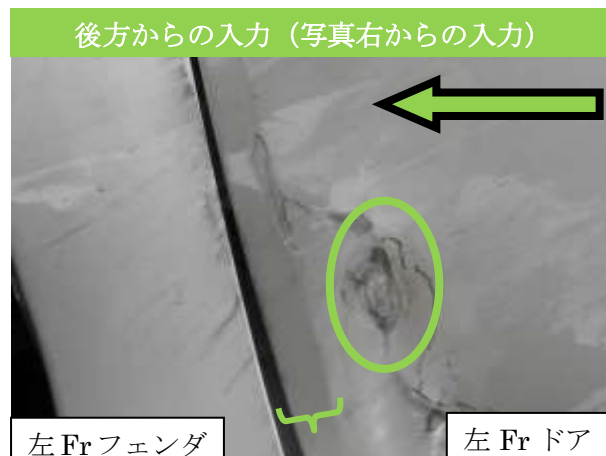
### ①Fr ドア前端部

後方からの入力の際、インナパネルとの接合部で、擦過傷の飛びが発生することがある。  
また、インナパネルによるブロック損傷が発生することがある。

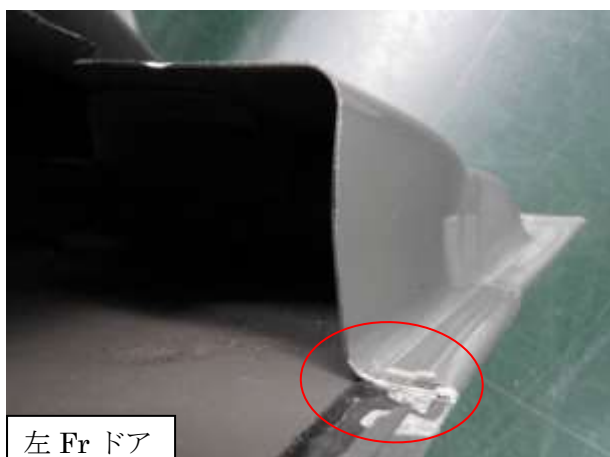
### ②Fr ドア後端部

前方からの入力の際、インナパネルとの接合部で、擦過傷の飛びが発生することがある。

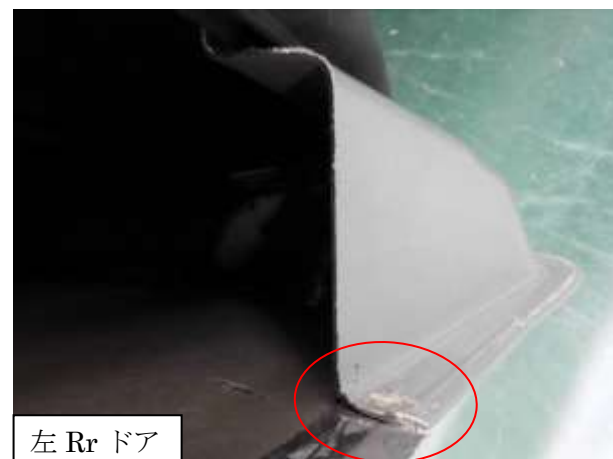
### ④Rr ドア後端部

前方からの入力の際、インナパネルとの接合部で、擦過傷の飛びが発生することがある。

左 Rr ドア

前方からの入力（写真左からの入力）

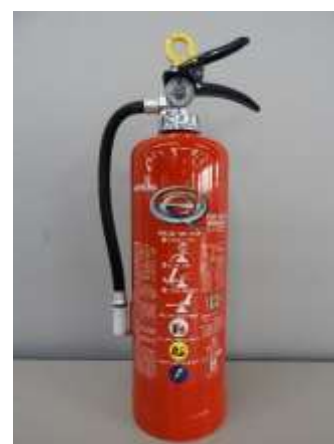
#### 【ABC消火器】

主成分・・・リン酸アンモニウム、硫酸アンモニウム

仕組み・・・放射用に蓄圧した加圧ガス容器を開封し、消火剤を噴射する。

消防法により粉末粒子の大きさは  $180\mu\text{m}$  以下、防湿加工されたもの（水に浮かべても 1 時間は沈殿しないこと）と規定されている。

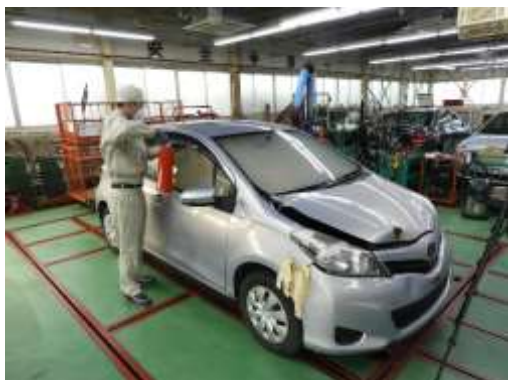
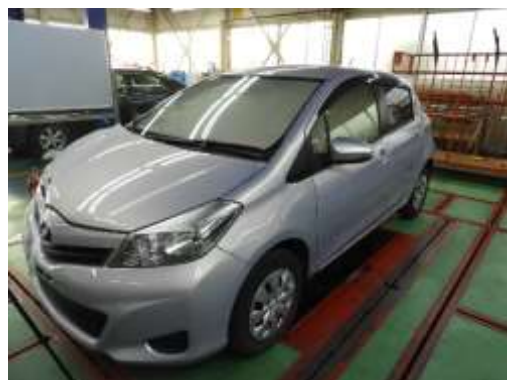
### 3. 消火剤散布実験

今回はトヨタ・ヴィッツの右フロントドアガラスを少し下ろし、そこからABC消火器のホースを差込み、消火器1本分を車内へ散布しました（放射時間は約15秒、薬剤量は約3kg）。今回の実験では、車外への消火剤飛散・流出はありませんでした。

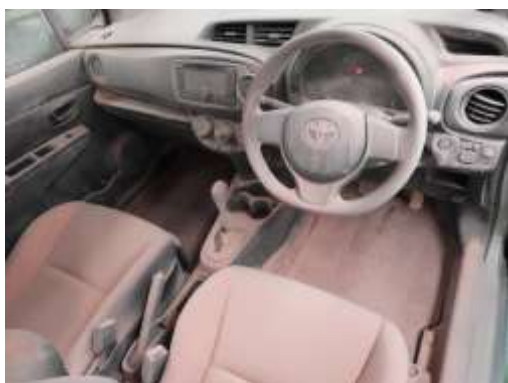
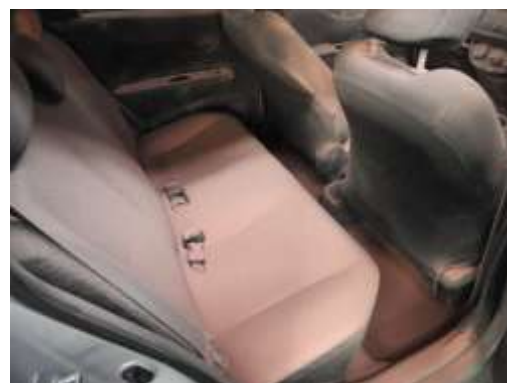
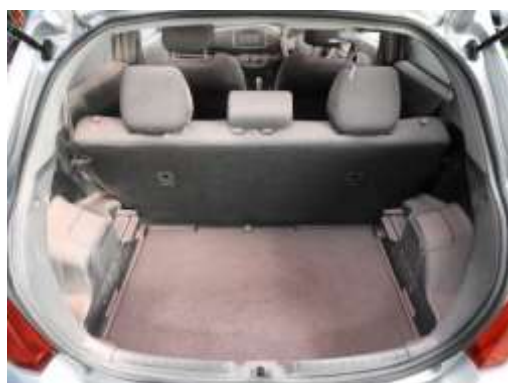
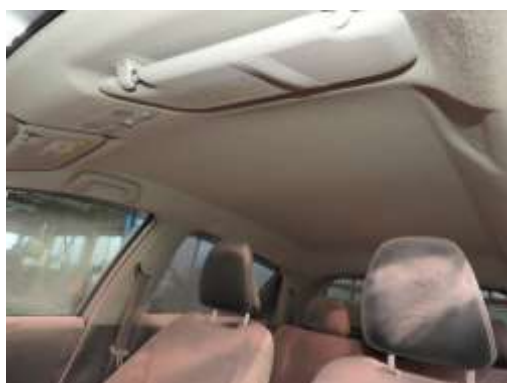
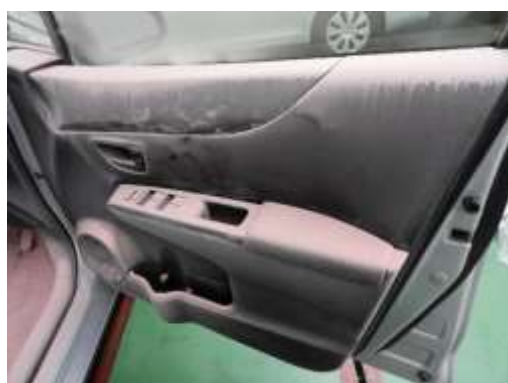
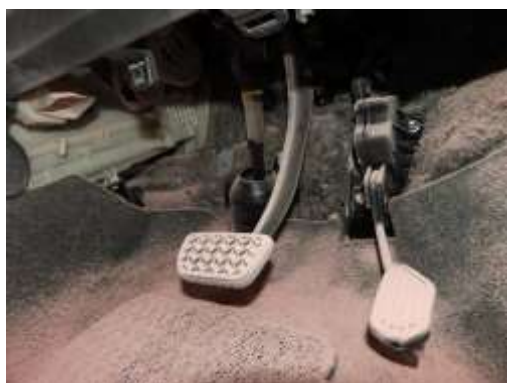
### 4. 飛散状況の調査①

約2週間後に消火剤の飛散状況について調査を行いました。右フロントドアガラスからの散布でしたが、後部荷室まで車内全体への飛散が確認できました。消火剤は部品の水平面に多く降り積もっていましたが、ドアを開閉することにより消火剤が再び舞い上がります。

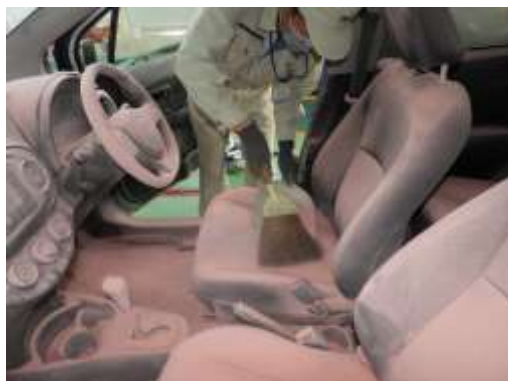
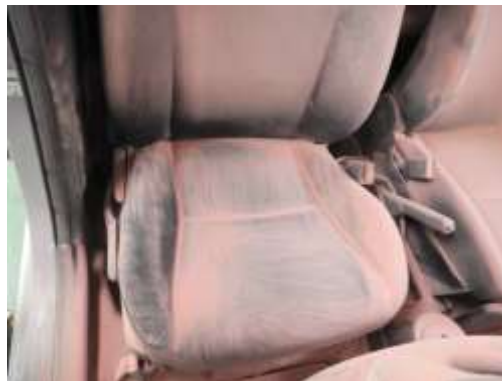
国内主要消火器メーカーでは、「清掃に掃除機を使用すると、微細な粉末の消火剤により掃除機が故障するおそれがある」との記載が多くみられます。そこで、初めにホウキとチリトリを使用して清掃をしました。

結果は、粉末を集めることはできませんでした。特に、シートなどの布製品に入り込んだ消火剤は全く取除くことはできません。また、ホウキで掃くことにより消火剤が空気中に舞い上がり、飛散がさらに広がります。

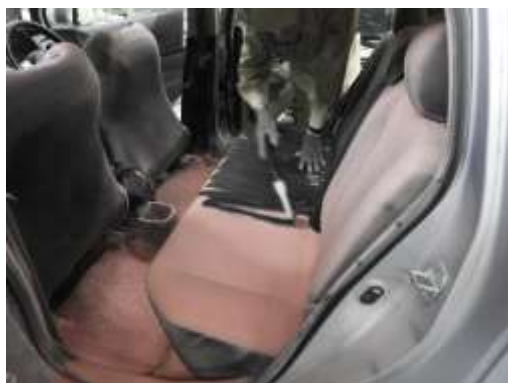
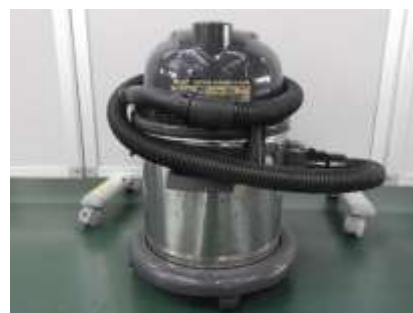
使用した乾湿両用掃除機

次に、乾湿両用掃除機を使用して消火剤を吸い取りました。シートの布目に入り込んだ消火剤も綺麗に取除くことができました。しかし、粉末粒子が極めて細かいため、掃除機のフィルタが目詰まりを起こしやすく、頻繁にフィルタの掃除が必要になります。一般的な家庭用掃除機も使用してみましたが、乾湿両用掃除機よりもフィルタの目詰まりが早く感じました。

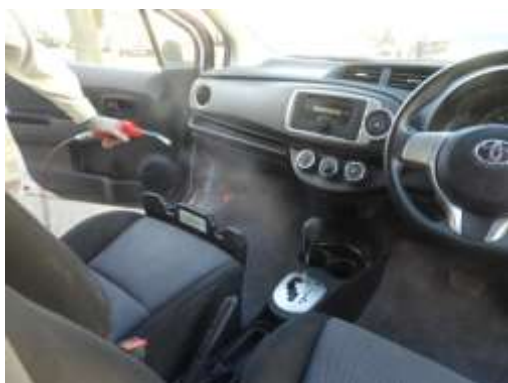
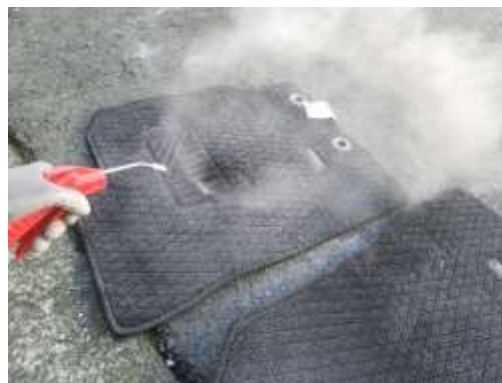
掃除機を使用したことにより、大まかな消火剤を取除くことができたので、次にエアブローを行いました。掃除機では取除けなかった室内トリムの端部やエアコン吹出し口に溜まった消火剤を清掃しました。エアブローで消火剤が噴出しなくなったので、最後に乾拭きで仕上げをしました。

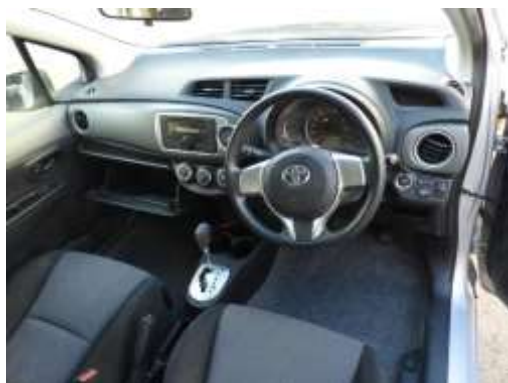
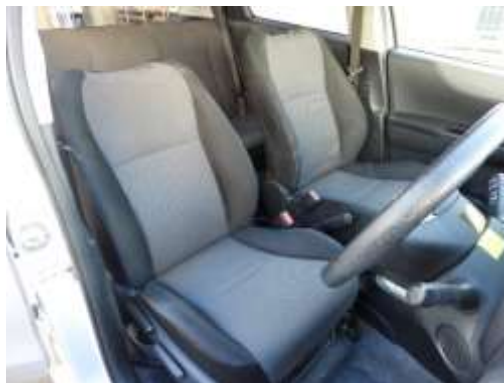
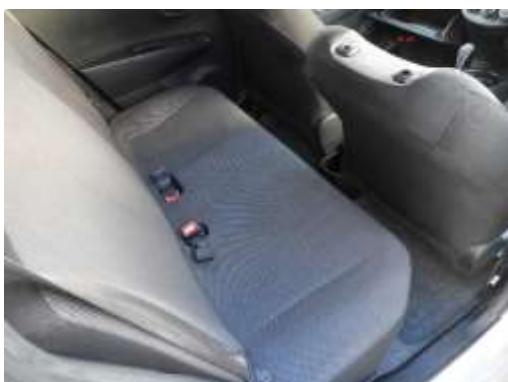
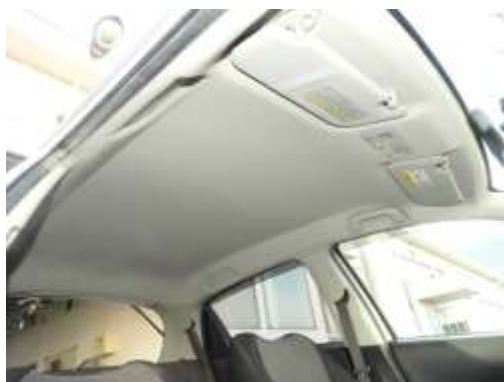
室内トリムを取外さない状態での清掃が完了しました。掃除機、エアブロー、乾拭きを行うことで、表面的に見える消火剤はおおよそ取除くことができました。

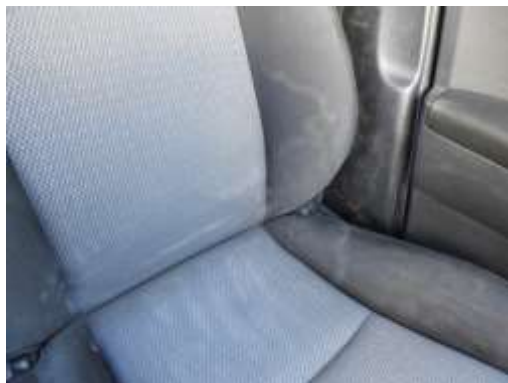
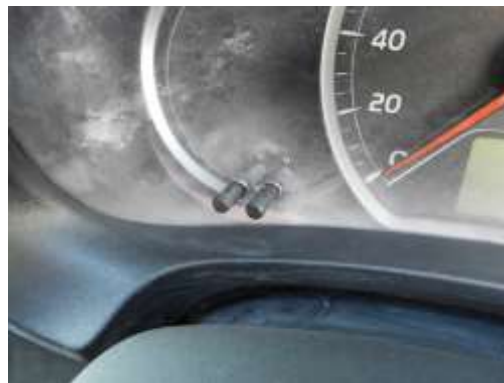
一部の室内部品には消火剤が残った箇所もありました。通常使用で付いた布製部品の汚れやシミに消火剤が付着し、白く残ることが確認できました。また、コンビネーションメータ内には消火剤が入り込んでしまい、取除くことはできませんでした。

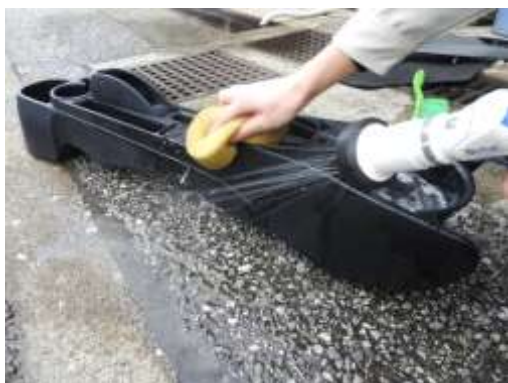
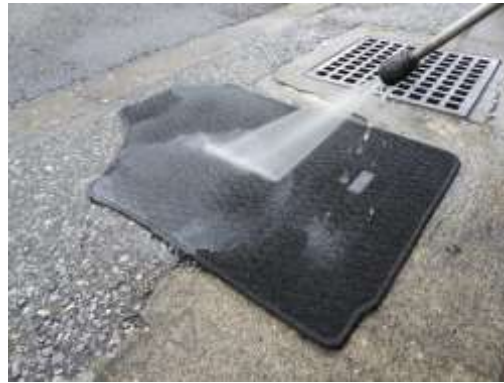
この後、分解可能な室内部品は、水で流せる場所であれば水で十分に洗い流します。それでも、取りきれないものはエチルアルコールなどを使用して消火剤の撥水性を取除き、洗い流したり濡れた布などで拭き取ります。

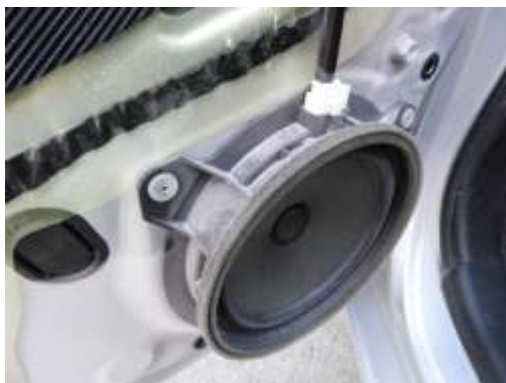
ドアトリム内側への飛散

清掃後に室内トリムを取外して飛散状況を再調査しました。掃除機とエアブローで一通り清掃を行いました。トリム内側に多くの消火剤が残っていました。

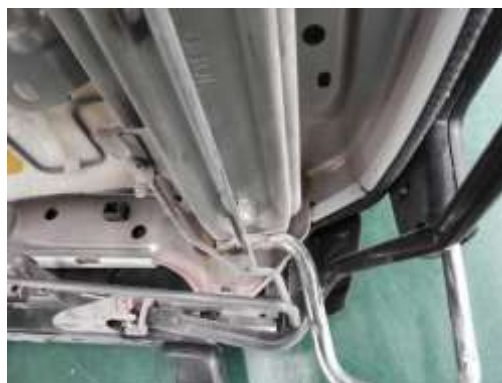
シートフレームへの飛散

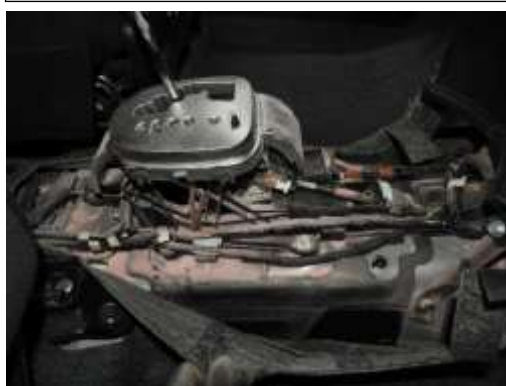
コンソールボックス内側への飛散

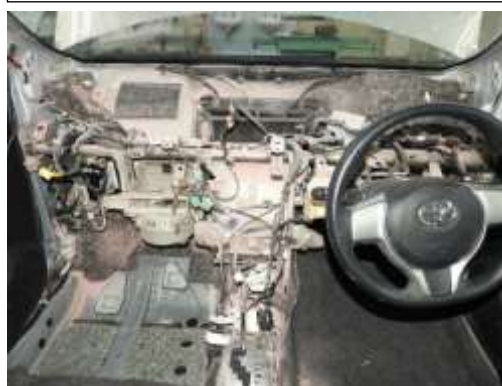
インストルメントパネル内側への飛散

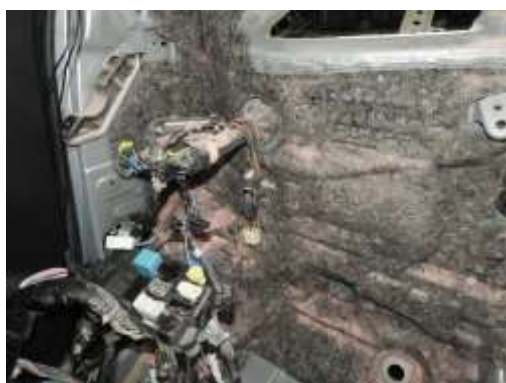
ダッシュインシュレータへの飛散

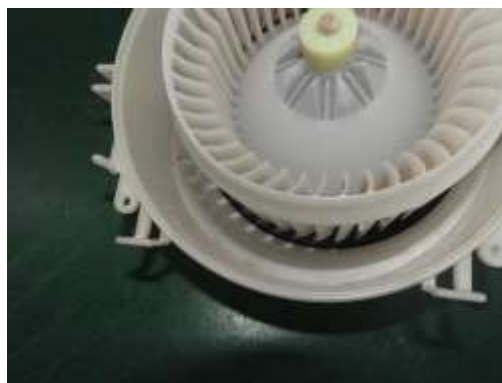
ブロー内部への飛散

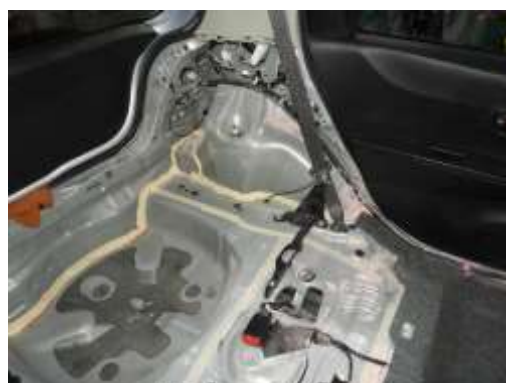
リヤトリム内側への飛散

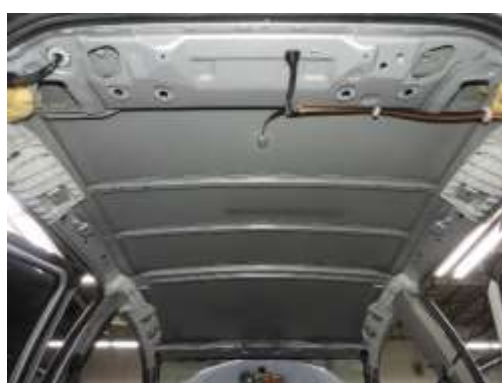
ルーフへの明らかな飛散は見られない

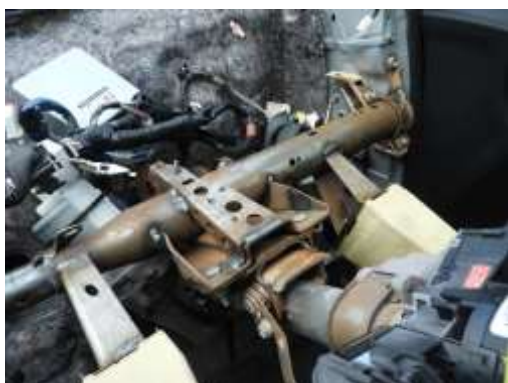
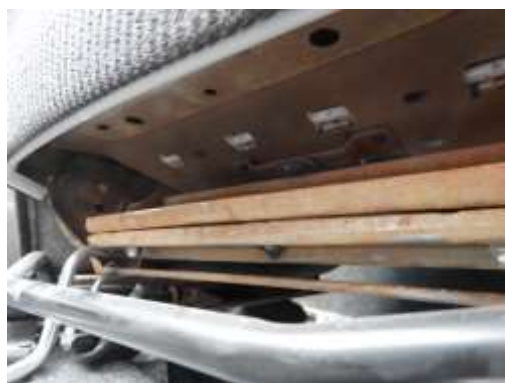
散布してから1か月を経過した室内部品の発錆状況を確認しました。塗装されている部品には錆の発生は確認できませんでしたが、インストルメントパネルラインホースメントやシートフレームなどの鋼板が露出している部品には錆が発生していました。

A B C 消火器の粉末消火剤は撥水剤による撥水处理が施されているため、常温においては金属への腐食性や導電性は小さいと考えられます。しかし、長時間にわたる水との接触や高湿条件に晒された場合は吸湿する可能性があります。主成分のリン酸アンモニウムや硫酸アンモニウムは電解質であり、その水溶液は弱酸性を示すため、吸湿した粉末は腐食性や導電性が大きくなります。

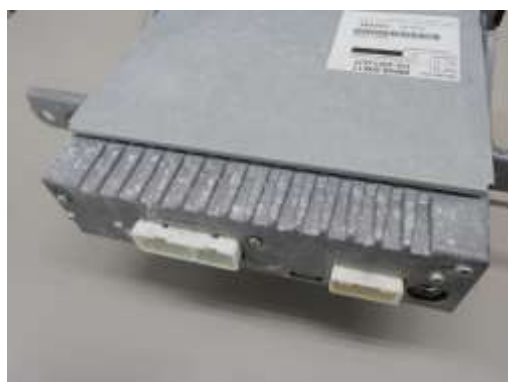
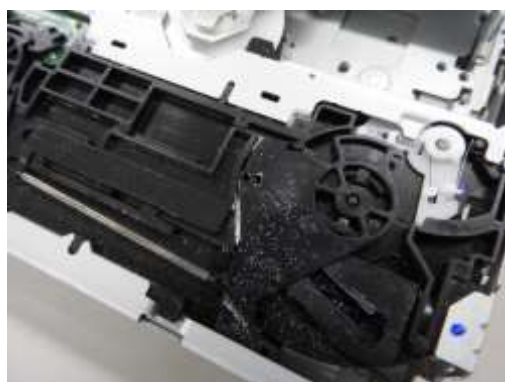
外観的に消火剤は除去が可能です。が、粒子が $180\mu\text{m}$ 以下の微粉末であるため、精密機械の内部に入り込んだ粉末は完全に取り除くことができない可能性があります。今回は、オーディオ機器の外装パネルが腐食し、また内部の腐食はないものの消火剤の飛散が確認できました。
