# Jikencenter NEWS

## トヨタ カローラツーリング (ZWE211W) 構造調査

今回は、カローラツーリング(ZWE211W)について、損傷性と修理性の観点からフロント構造とリヤ構造をプラットフォームが同じプリウス(ZVW51)との比較を交えて紹介します。

## VW ティグアン(5NDFGF)の フロント構造について

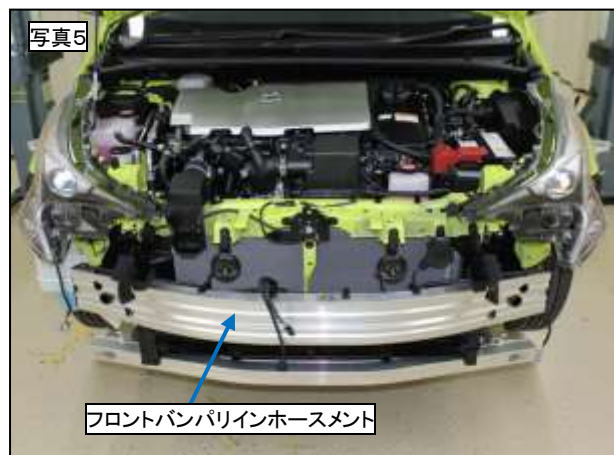
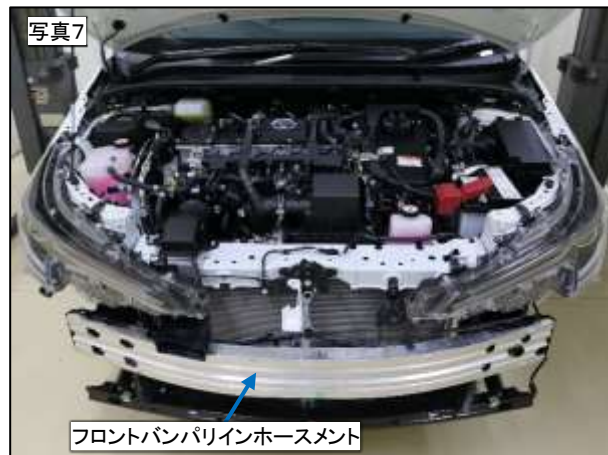
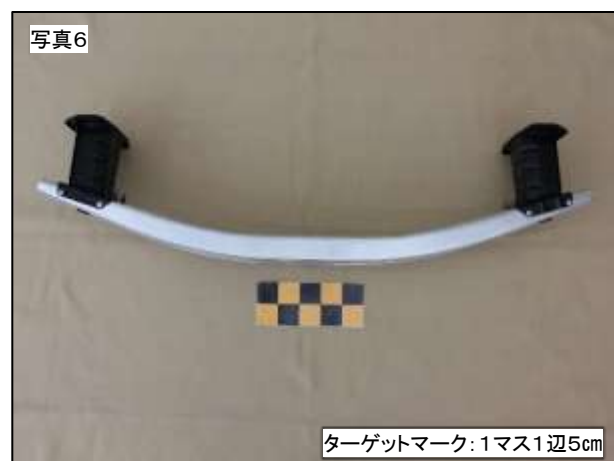
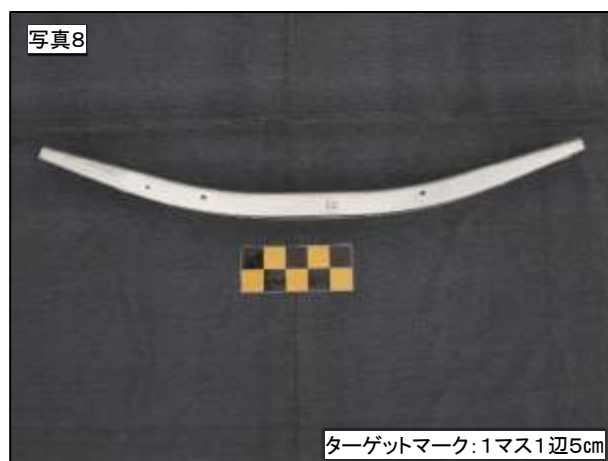
# (5) フロントバンパラインホースメントとクラッシュボックス (写真 5、6、7、8、図 2、3)

プリウス(ZVW51)のフロントバンパラインホースメントは、アルミ合金製バンパラインホースメントに鋼板製のクラッシュボックスがリベットとボルトで締結された一体構造でした。

カローラツーリング(ZWE211W)のフロントバンパラインホースメントは、アルミ合金製バンパラインホースメントに鋼板製のクラッシュボックスがボルトで締結された構造です。

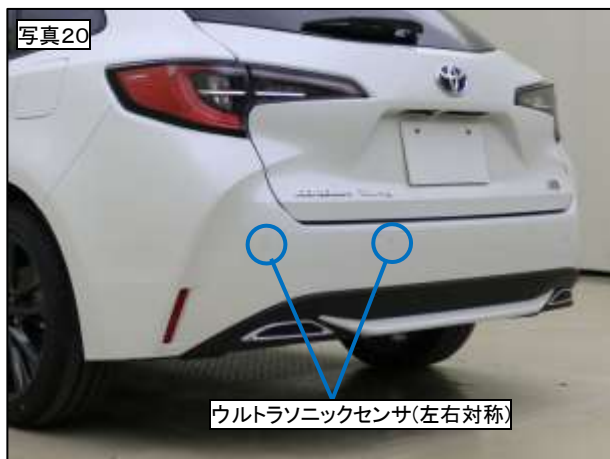
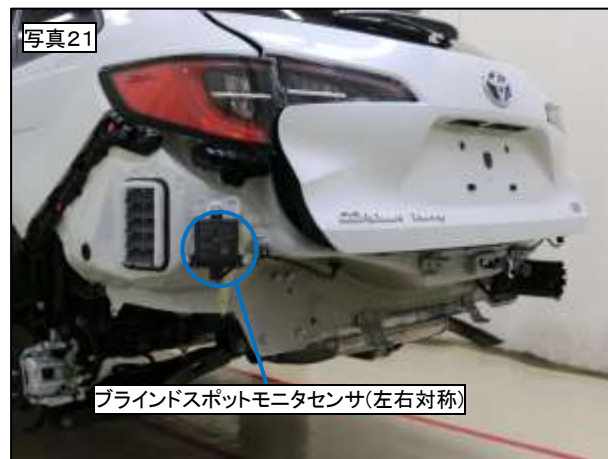
#### (1) リヤバンパカバーとインテリジェントクリアランスソナー (写真 20)

2. (1) フロント構造でも記載の通り、一部グレードにインテリジェントクリアランスソナーの装備設定があります。リヤバンパカバーの脱着または取替時には、これらのシステム専用のウルトラソニックセンサの上下方向の取付角度を測定し、その結果を車両コンピュータに登録する必要があります。

一部グレードに装備設定されているブラインドスポットモニタシステムには、車両の死角を走行する車両および後方から急速に接近してくる車両を検出し注意喚起を行うブラインドスポットモニタ機能と、後側方の車両を検出し注意喚起を行うリヤクロストラフィックアラート機能があります。

ブラインドスポットモニタセンサはリヤバンパカバーの内側にあり、リヤバンパカバーの補修内容によってはブラインドスポットモニタセンサの電波に影響を与える可能性があるため、傷のパテ埋め修理やぼかし塗装の境界など、カーメーカ発行のボデー修理書の記載に従って作業を行う必要があります。

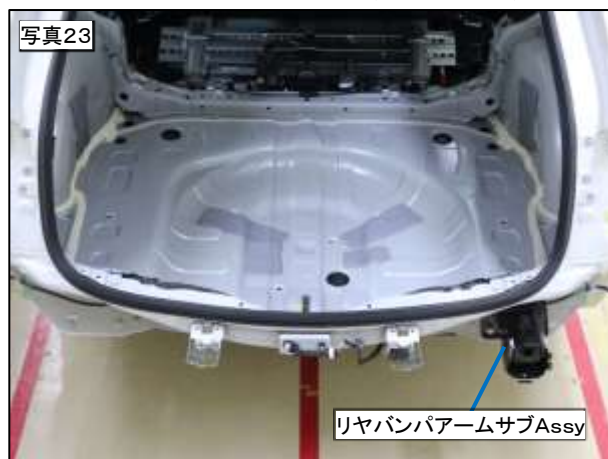
#### (3) リヤバンパアームサブ Assy (写真 22、23)

プリウス(ZVW51)は、一部グレードにリヤバンパラインホースメントが設定されていました。

カローラツーリング(ZWE211W)は、リヤバンパラインホースメントの設定はなく、右側にけん引フックを兼ねたリヤバンパアームサブ Assy が設定されています。

リヤ構造は、リヤバンパラインホースメントの設定がないため、ボデーローバックパネルサブ Assy から衝突入力を受けた場合は、リヤフロアパンへの波及損傷が比較的発生しやすいと考えられます。

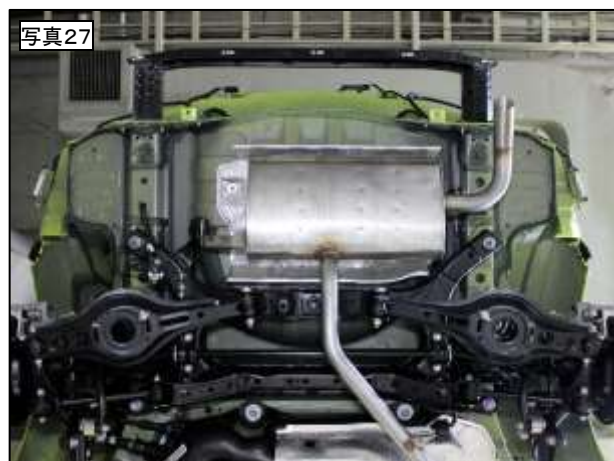
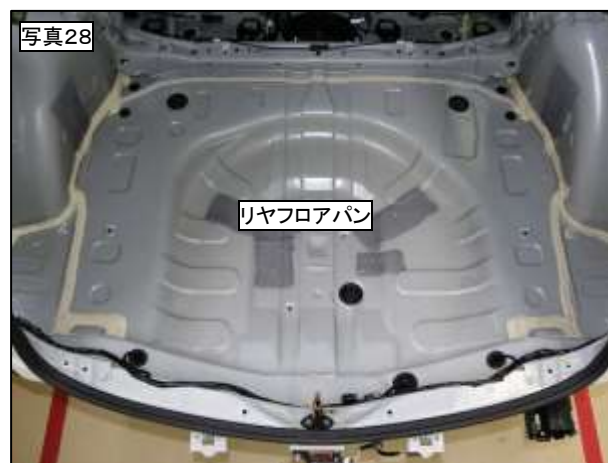
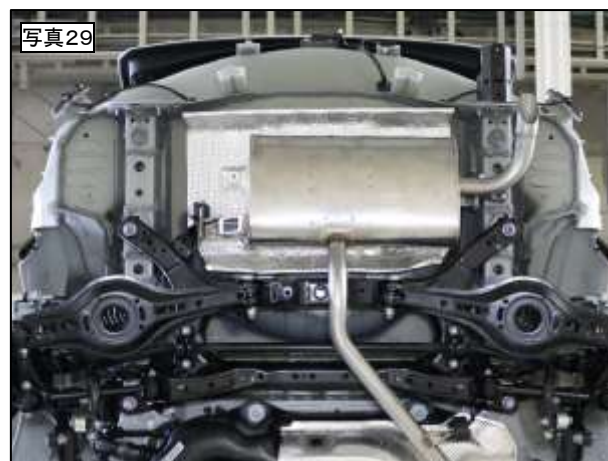
#### (5) リヤフロアパンとリヤ下部 (写真 26、27、28、29)

カローラツーリング(ZWE211W)のリヤフロアパンおよびリヤ下部は、プリウス(ZVW51)と類似した構造です。

カラーラツーリング(ZWE211W)はプリウス(ZVW51)と比較して、フロント骨格やフロント下部、リヤフロアパンおよびリヤ下部の構造が類似していました。

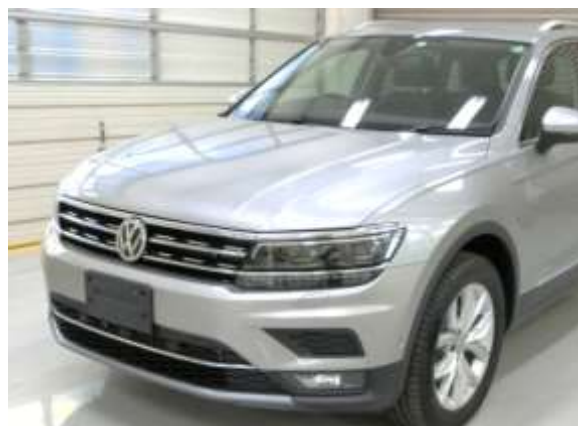
ティグアン (5NDFGF) は、フロント部に予防安全のレーダセンサやパークアシスト用センサ、衝突安全のエアバッグクラッシュセンサおよび二次被害防止のアクティブボンネットのプレッシャセンサなどの機能部品が多く配置されており、これらの脱着や取替作業に特徴があります。

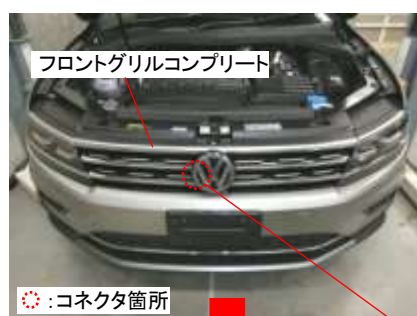
フロントグリルコンプリートを取外します。

VWエンブレムの裏側でオートマチックディスタンスコントロール&レーダセンサ用ソフトウェア付 ECU のコネクタを外してハーネスを切離します。

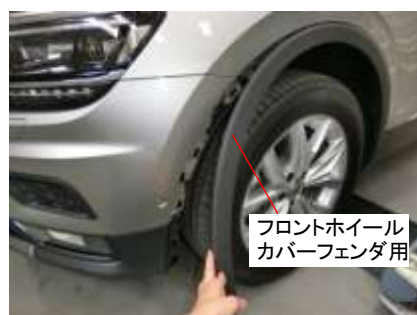
両端部のフロントホイールカバーフェンダ用をフロントバンパカバー取外し作業に必要な範囲で取外します。

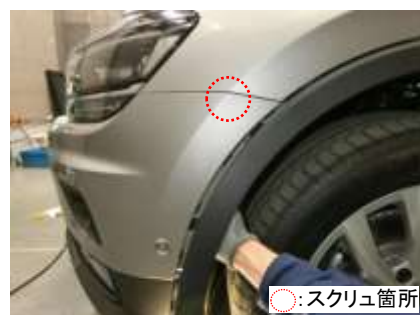
両端部のフロントフェンダ側のスクリュを外します。

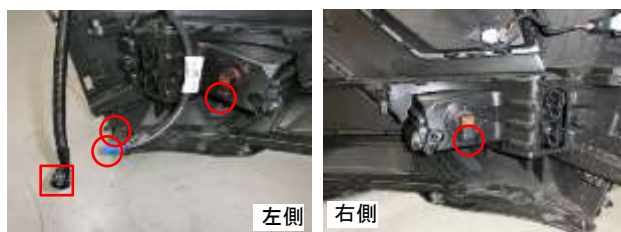
フロントバンパカバーを取外す際に、左右の電装品用のコネクタを外してハーネスを切離します。また、ヘッドライトウォッシャが装備されているため、左側でウォッシャホースを切離します。

○:コネクタ  
□:ホース箇所

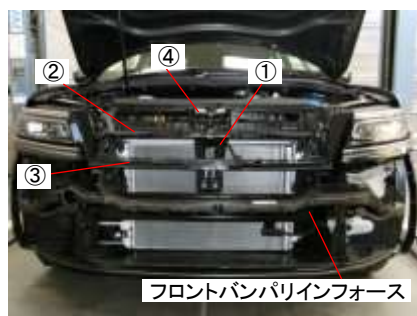
フロントバンパラインフォースとフロントセンタロックキャリアサポート（①）を一体で取外します。その際、アッパカバー（②）とフロントセンタガイドセクション（③）を取外します。フロントセンタロックキャリアサポート（①）はフラップロック（④）を介してロックキャリアに取付けられています。

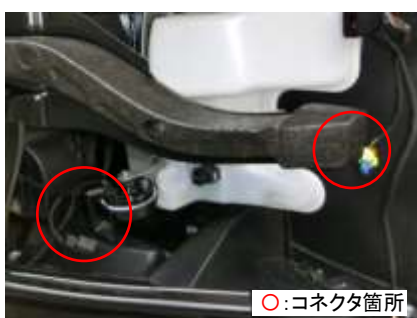
両側ホーンとプレッシャセンサの両端および外気温度センサの位置でコネクタを外して、ハーネスを切離します。

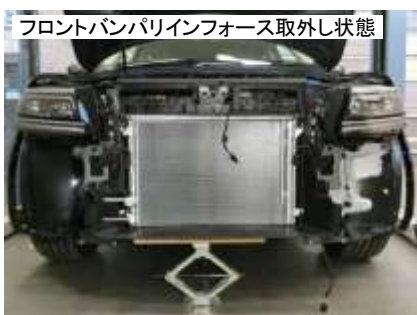
ロックキャリアとサイドメンバのボルトを外し、フロントバンパラインフォースを取外します。ロックキャリアが下がらないよう下側を支えておきます。

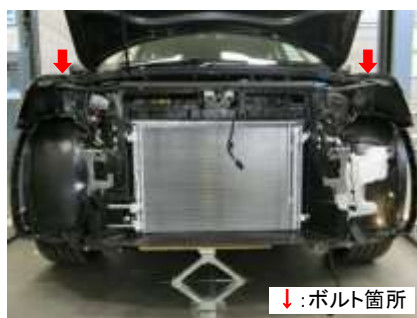
ロックキャリアの取外しは、両側 LED ヘッドライトを取外した状態から作業を行います。配管、配線類を切離すためにエアクリーナとエアダクトを取外します。上部のボルトを外し、ロックキャリアを取外します。

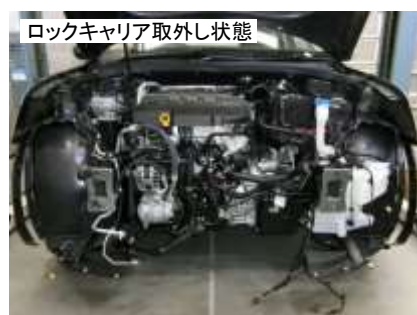
ロックキャリアと、ドライヤ付きエアコンコンデンサ、ラジエータおよびセカンドラジエータを一体で取外します。

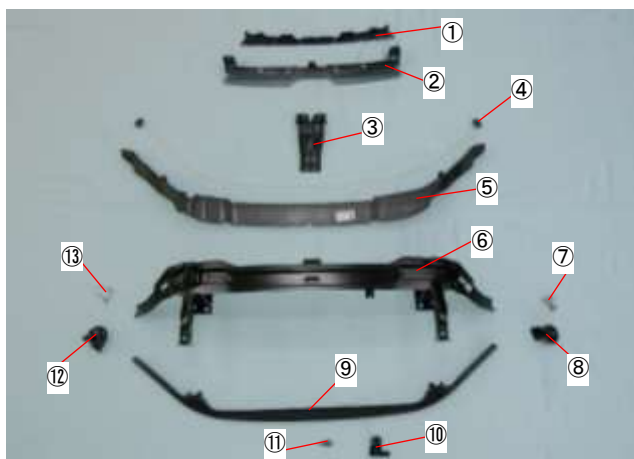
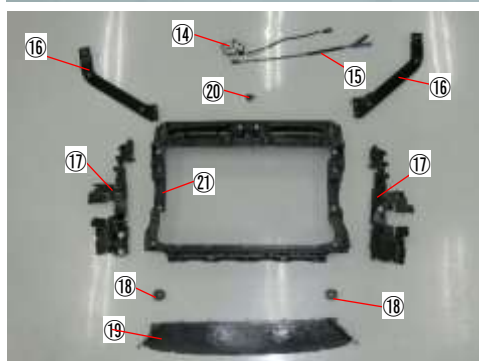
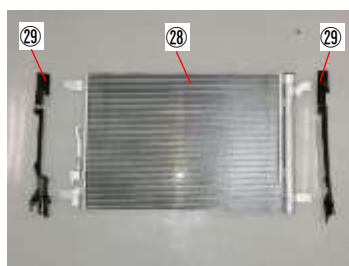
### ③構成部品

- ① アップカバー
- ② フロントセンタガイドセクション
- ③ フロントセンタロックキャリアサポート
- ④ プレッシャセンサ
- ⑤ フォームフィラピース
- ⑥ バンパ
- ⑦ シグナルホーンリテーナ
- ⑧ ホーンハイトーン
- ⑨ フロントクロスメンバロア
- ⑩ テンバラチャセンサホルダ
- ⑪ 外気温度センサ
- ⑫ ホーンロートーン
- ⑬ シグナルホーンリテーナ
- ⑭ フラップロック
- ⑮ フロントリッドロックケーブル
- ⑯ ロックキャリアサポートアップ
- ⑰ エアダクト
- ⑱ ブッシュロア
- ⑲ カバーロア
- ⑳ エアバッグクラッシュセンサ
- ㉑ ロックキャリア
- ㉒ デュアルファンカウル
- ㉓ 電動ファン
- ㉔ 電動ファン
- ㉕ ラジエータ
- ㉖ ブラケットアップ
- ㉗ セカンドラジエータ
- ㉘ ドライヤ付きエアコンコンデンサ
- ㉙ シーリングストリップ

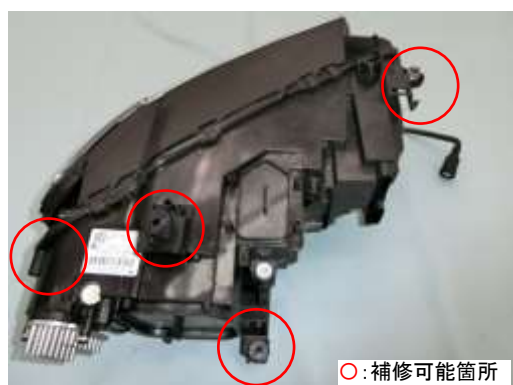
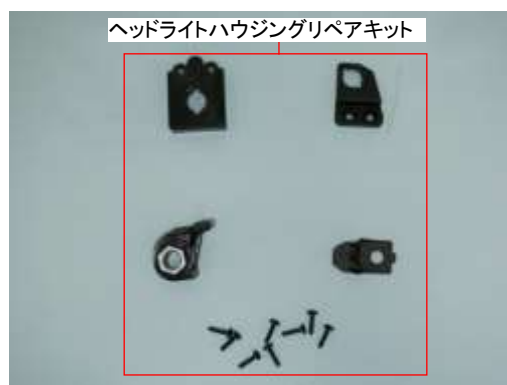
LED ヘッドライト取付部分の損傷に、補修用のヘッドライトハウジングリペアキット補給が設定されています。

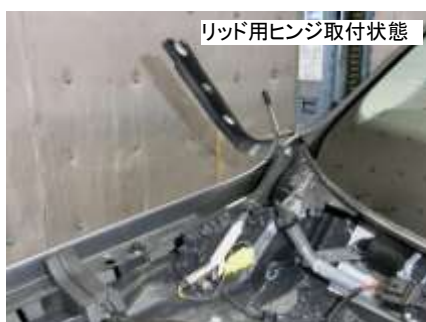
プレナムチャンバカバーおよびボンネットを取外した状態から作業を行います。歩行者プロテクション用アクチベータのコネクタを外してハーネスを切離し、取付けボルトを取外します。

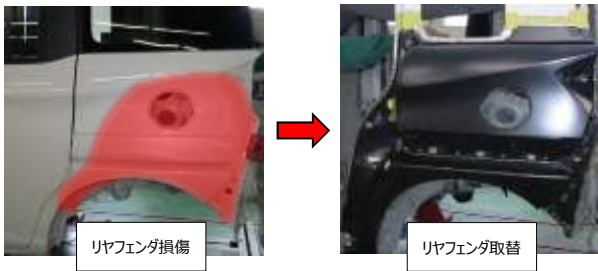
| 内容 | 状態 | 方法 | イメージ | センサ性能への影響 |
|---|---|---|---|---|
| 新品<br>(取替) | 損傷<br>中～大 | 取替 | <p>リヤフェンダ損傷 → リヤフェンダ取替</p> | 有 |

比較的大きい損傷の場合、新品パネルへの取替作業を行います。ドアなどの隙間や段差の美観を調整しながら作業を行うため、新車時との比較でパネル取付位置の微妙な差が生じる可能性があります。ただし、ASSY 取替えのため、ミリ波センサ取付部のズレは、小さい傾向となります。

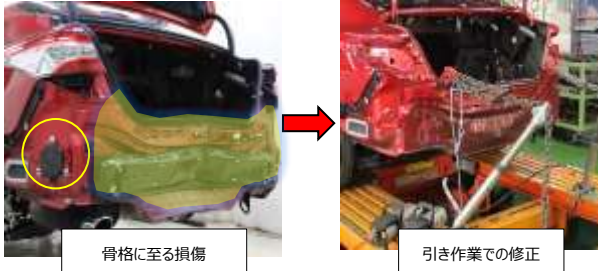
| 内容 | 状態 | 方法 | イメージ | センサ性能への影響 |
|---|---|---|---|---|
| 寸法<br>修正 | 寸法移動 | 引き作業 | <p>骨格に至る損傷 → 引き作業での修正</p> | |

寸法修正は、事故の入力によって骨格の移動を伴う損傷を生じた場合に行います。サイドメンバ等の主要骨格部は、修理書の寸法図に準じて、引き作業にて修正しますが、外板系パネルについては、修理書に寸法が記載されていないケースが多く、建付けなどの美観から位置決めをするため、取付部のズレが出る可能性があります。

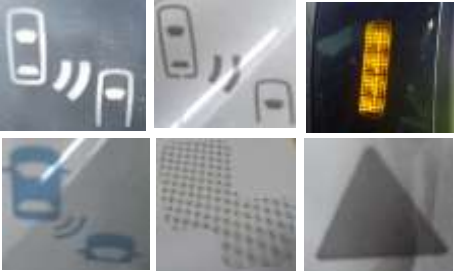
例：インジケータ表示場所

インジケータの表示は、車両マークのほかに三角形のものやLED表示のものなどがあります。

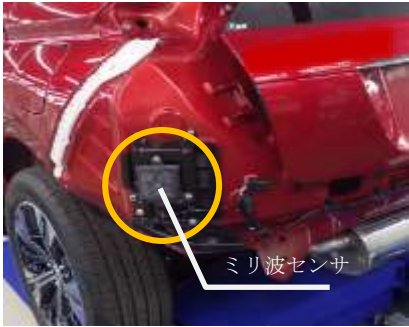
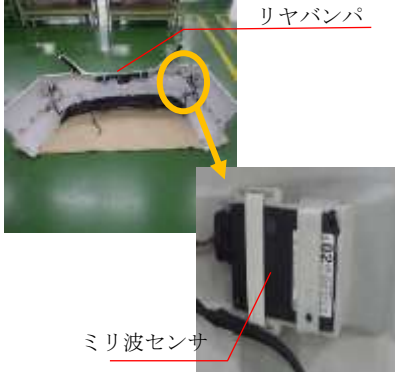
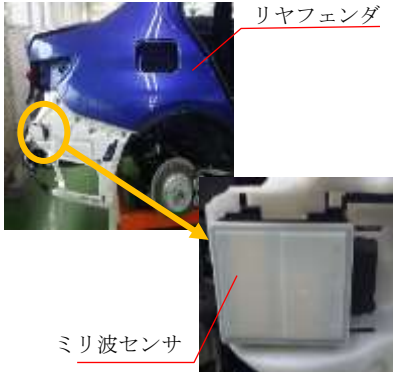
| 国産車の取付例 | 輸入車の取付例 | |

BSMの照射機は車両リヤ側のボデーやバンパなどに取付けられており、外観からは確認することができません。ここでは、事例としていくつかの取付方法を紹介します。 ※写真はリヤバンパ取外し状態

| 国産車の取付例 | 輸入車の取付例 | |
|---|---|---|
| 国産車の多くは、ブラケットなどを介してバックパネルやリヤフェンダに取付けられています。<br>注)バンパに取付けられている車種も有 | 輸入車の場合、リヤバンパ裏側にブラケットを介して取付けられているものや、剛性の高い大きな樹脂製のブラケットを介してリヤフェンダに取付けられているものがあります。 | |
