トヨタ MIRAI (JPD10, 20) FCEV (燃料電池自動車) について 2

新型車構造情報

メルセデス・ベンツ CLA(118312M)の ボディ構造、補給形態および取替作業について

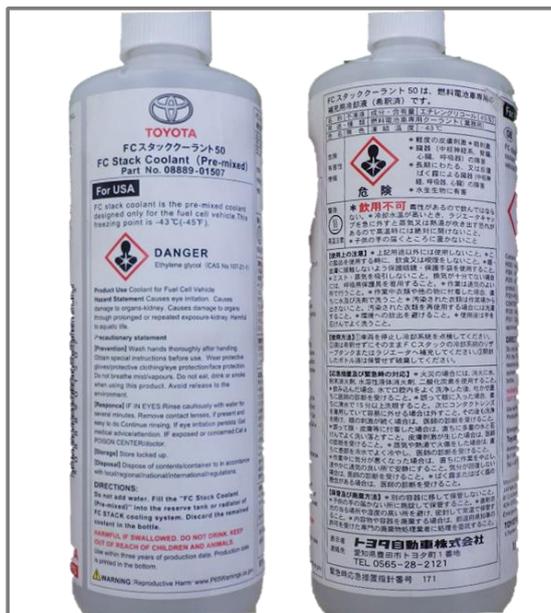
(3) FC スタックを冷却するシステム

FC スタックを冷却する際、冷却水に電気が流れるため絶縁性の高い FC スタッククーラントを使用します。

この FC スタッククーラントは、FC スタック以外にインタクーラ Assy の冷却にも使用しています。

FC スタック、インタクーラ Assy 以外のシステムは、既存のスーパーロングライフクーラントで冷却します。

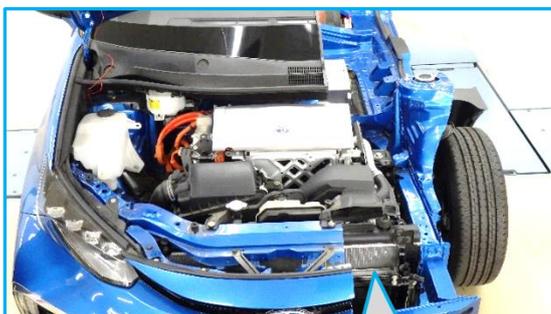
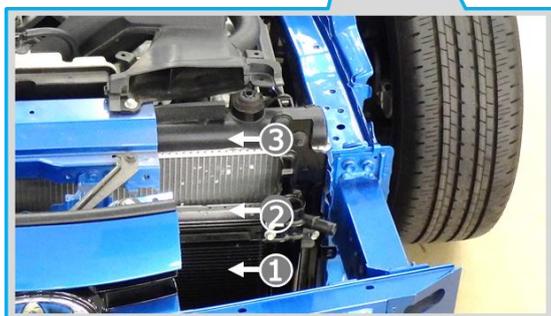
FC スタッククーラントを冷却している FC ラジエータ Assy は、冷却装置では車両前方から 3 番目に取付けられています。

- ①クーラコンデンサ Assy
- ②ラジエータ Assy
- ③FC ラジエータ Assy

この構造は MIRAI の JPD10、20 と同様です。写真は MIRAI (JPD10) のカットモデルです。

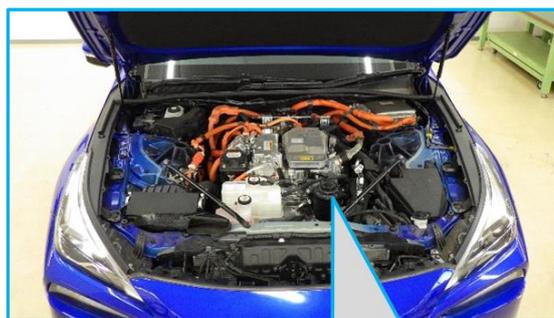
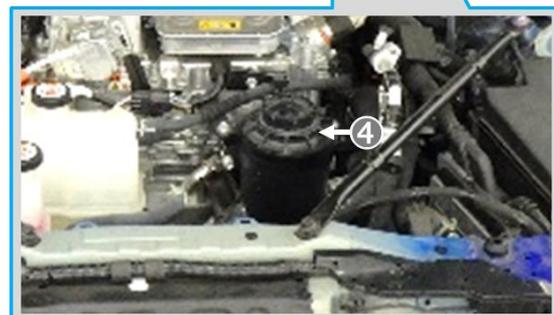
④FC クーリングウォーターイオン交換チェンジャー Assy は、FC スタッククーラント中の不純物イオンを除去し、FC スタックの発電効率低下を防止しています。

この構造も MIRAI の JPD10、20 と同様です。
写真は MIRAI (JPD20) です。

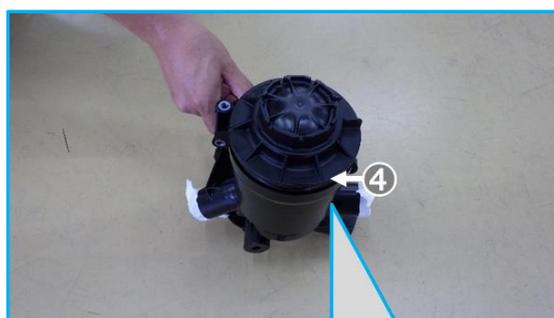
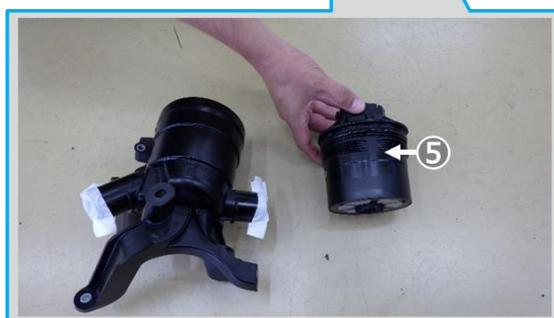
不純物イオンの除去は、④FC クーリングウォーターイオン交換チェンジャー Assy 内の⑤FC クーリングウォーターイオン交換チェンジャーエレメントで行われます。

⑤FC クーリングウォーターイオン交換チェンジャーエレメントの交換時期が近づくと、マルチインフォメーションディスプレイに交換を促すアナウンスが表示されます。

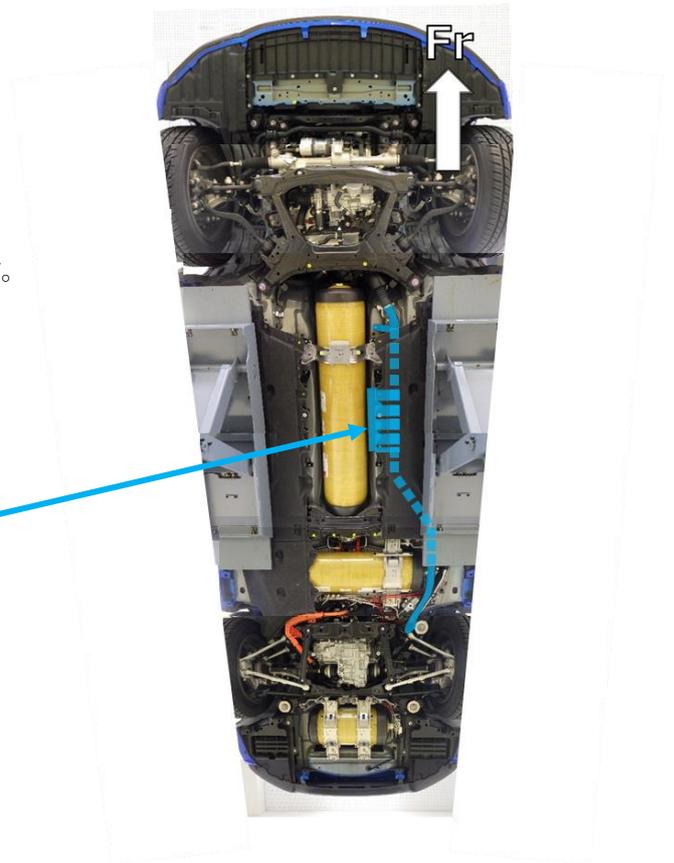
FC スタックから排出される水の温度は約 80℃です。

一般的な排気ガス温度と比べ低い温度であるため、エキゾーストパイプは樹脂製を採用しています。

※写真上で確認できる FC エキゾーストパイプは青の網掛け、他の部品に隠れる箇所は破線網掛け表示をしています。

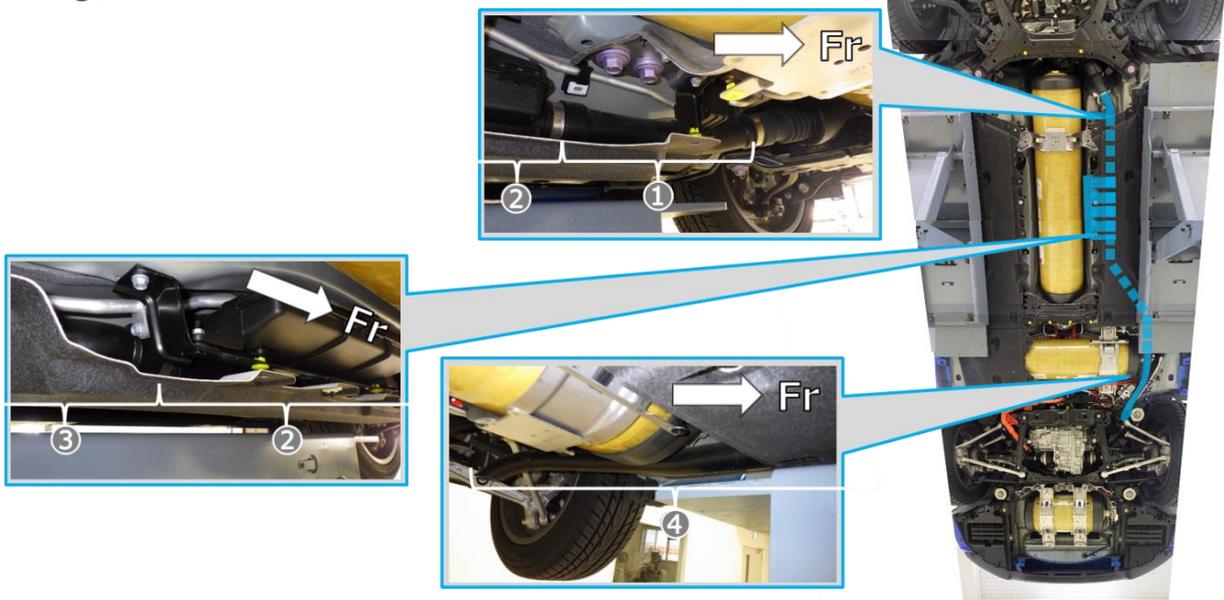
エキゾーストパイプは4分割構造

- ①FC エキゾーストパイプNo.1
- ②FC エキゾーストテールパイプ Assy
- ③FC エキゾーストパイプNo.2
- ④FC エキゾーストパイプNo.3

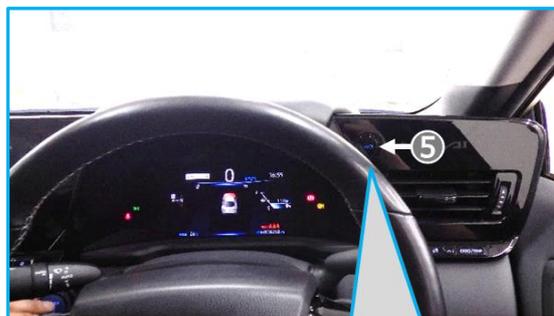
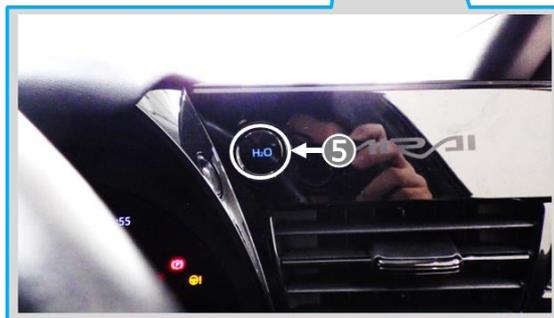
走行後、FCシステムを停止させると、自動でFCスタック内にたまった水を排水します。
これによって地面に水たまりができたり、寒い冬は水蒸気が発生することもあります。

⑤FCウォータリリーススイッチは、車庫や駐車場などで、排水量を少なくしたい場合に使用するスイッチです。
このスイッチを押すことで、駐車前に排水が可能になります。

※ナビゲーションに自宅を登録することで、自宅到着前の排水（ナビ連動排水）も可能になります。

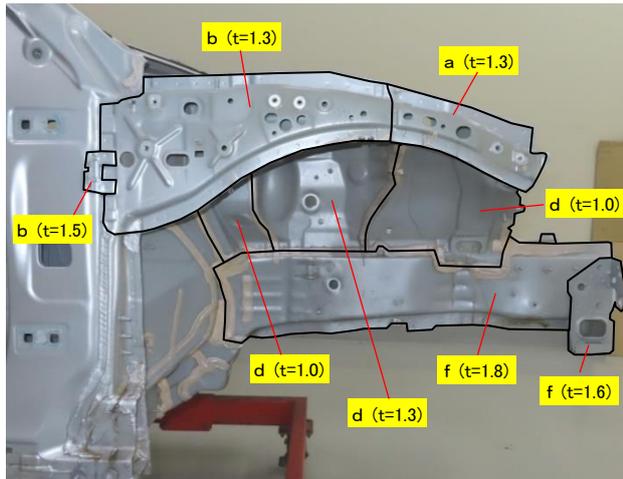
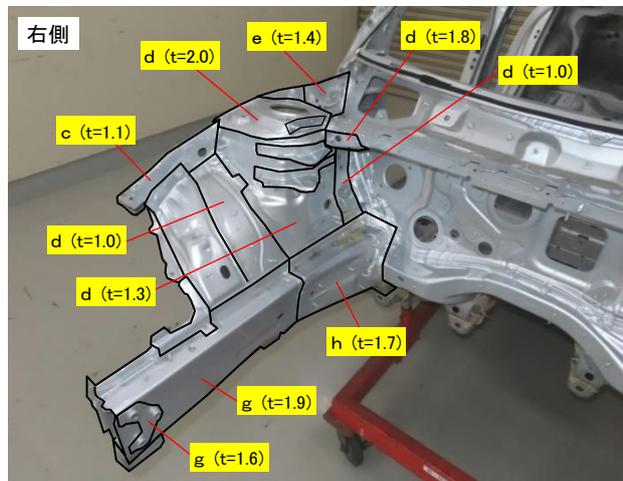
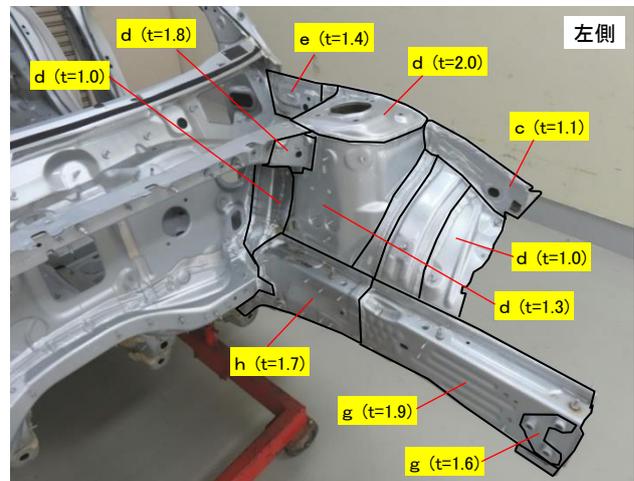
(1) フロントボディ補給形態

(): 板厚 mm、■: Aクラスと同構造

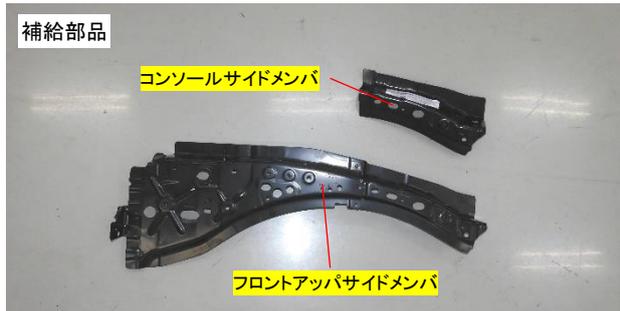
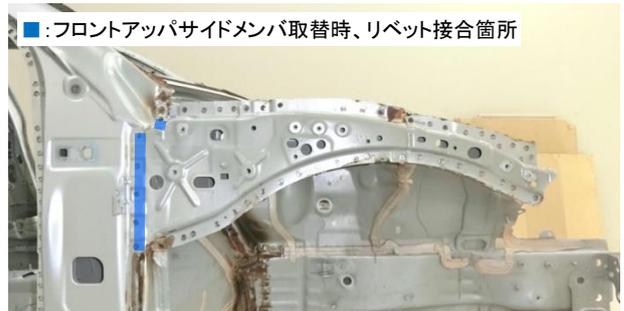
<フロントアッパサイドメンバ取替範囲イメージ>

フロントアッパサイドメンバの補給部品は、Assy 補給の他に前部だけの単品補給（コンソールサイドメンバ）が設定されています。取付作業は溶接およびブラインドリベットにて接合します。

■: A クラスと同構造

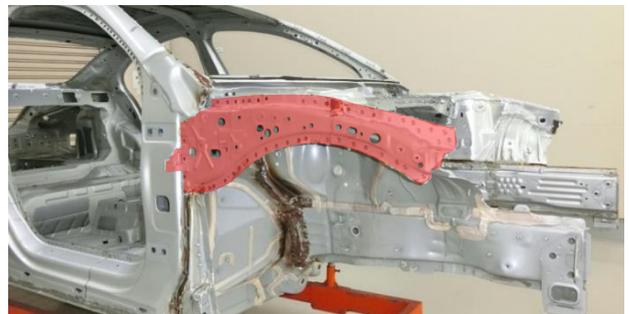
作業事例：
フロントアッパサイドメンバ取替（指数項目「B139」）

【作業概要】
フロントアッパサイドメンバのみの取替

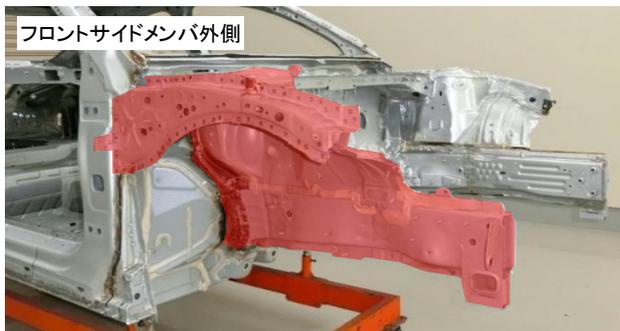
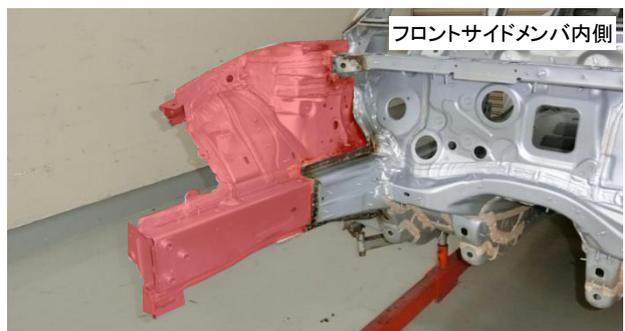
<フロントサイドメンバ取替範囲イメージ>

ダンパストラットドーム、サイドメンバ内側および外側が一体の補給部品（ホイールハウス）を使用して取替えます。取付作業は溶接およびブラインドリベットにて接合します。

作業事例：フロントサイドメンバ(Assy)取替（指数項目「B170」）

【作業概要】フロントアッパサイドメンバおよびフロントサイドメンバ(Assy)の取替

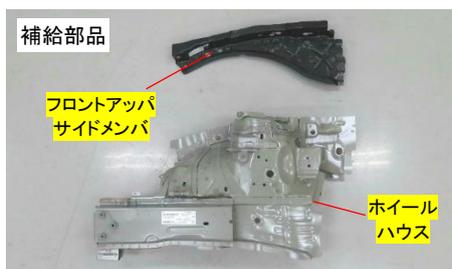
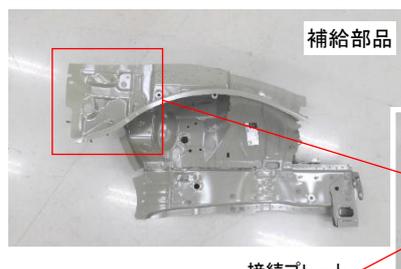
■: A クラスと同構造

補給部品の後部に取り付けられている接続プレートを取外します。

■: 取外す箇所

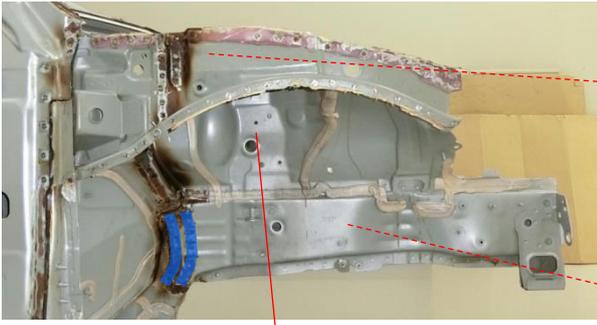
■:ホイールハウス取替時、リベット接合箇所

※フロントアッパサイドメンバを同時に取替える場合は、前述(P.9)の「フロントアッパサイドメンバ取替時、リベット接合箇所」を参照ください。

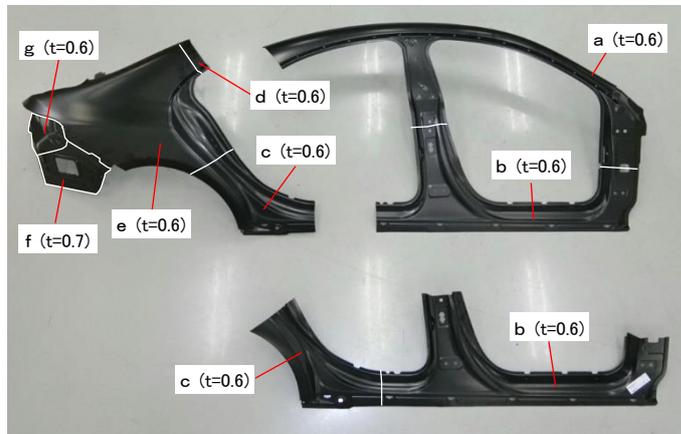
(1) サイドパネルアウタ補給形態

():板厚 mm

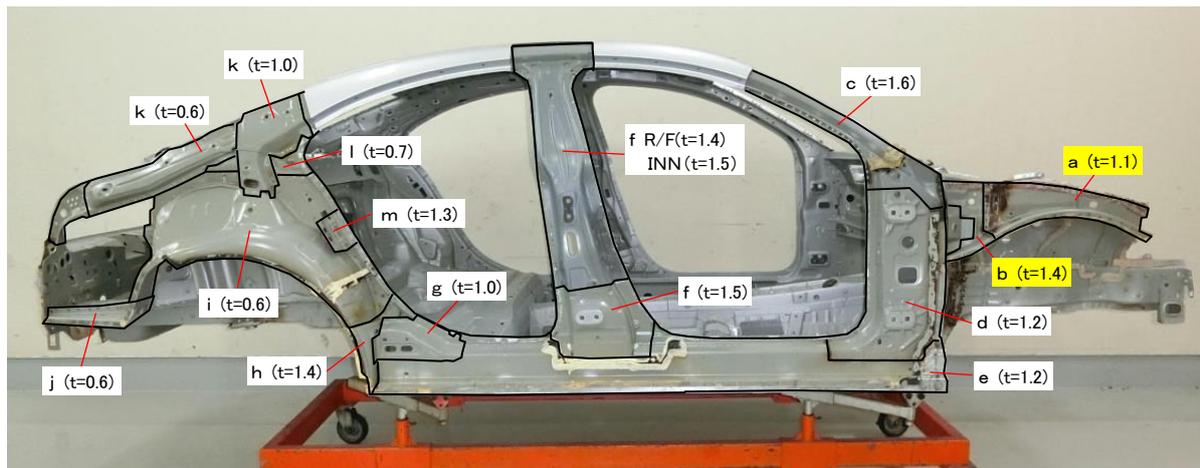
(2) インナアウト補給形態

():板厚 mm、■ : A クラスと同構造

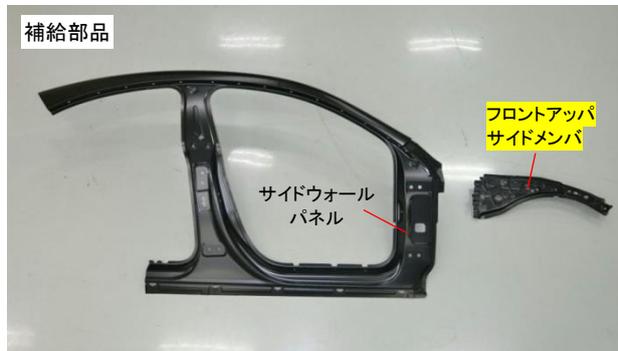
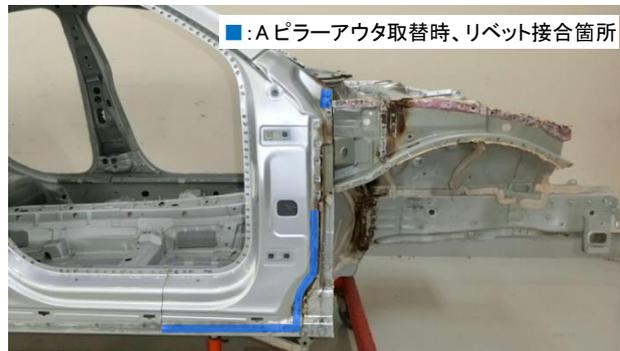
< Aピラーアウト取替範囲イメージ >

Aピラーアウト取替範囲の補給部品が設定されていないため、Aピラー+Bピラー+サイドメンバの Assy 部品（サイドウォールパネル）を使用して取替えます。

取付作業は溶接およびブラインドリベットにて接合します。

■: Aクラスと同構造

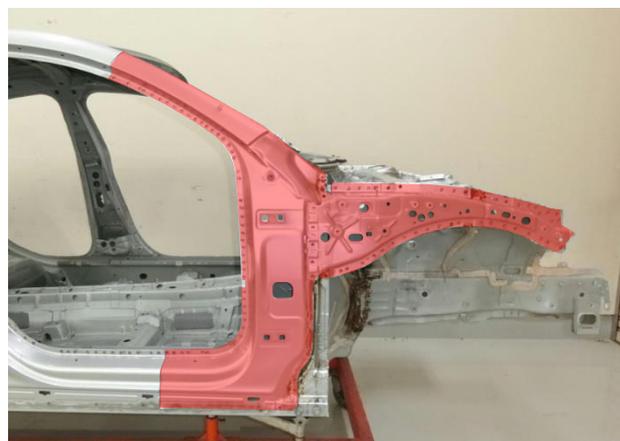
フロントアッパサイドメンバ、Aピラーアウト上部および下部でのカット取替（指数項目「B195」）

フロントアッパサイドメンバ取替に加え、Aピラーアウトパネルを上部および下部でカットして取替

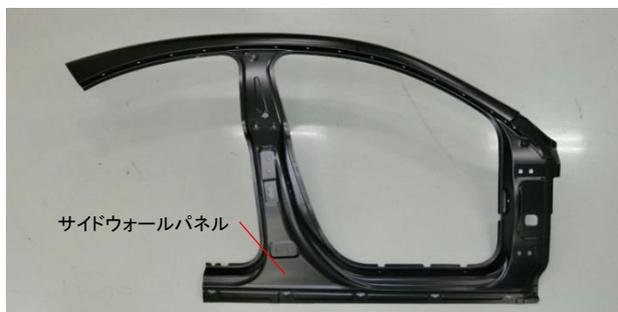
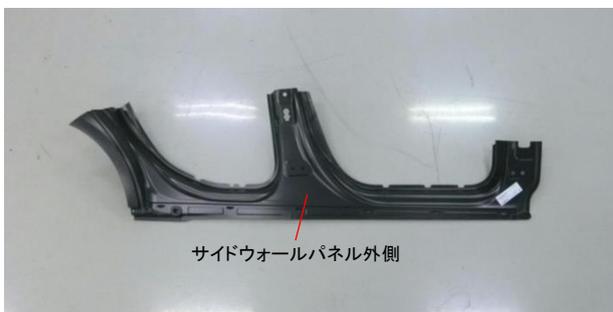
< Bピラーアウトおよびサイドメンバアウト取替範囲イメージ >

Bピラーのアウトパネルおよびサイドメンバアウト（サイドウォールパネル外側）は、作業範囲に応じて補給部品（サイドウォールパネルまたはサイドウォールパネル外側）を選択して取替えます。

取付作業は溶接およびブラインドリベットにて接合します。

■: Bピラーアウト、サイドシルアウト取替時、リベット接合箇所

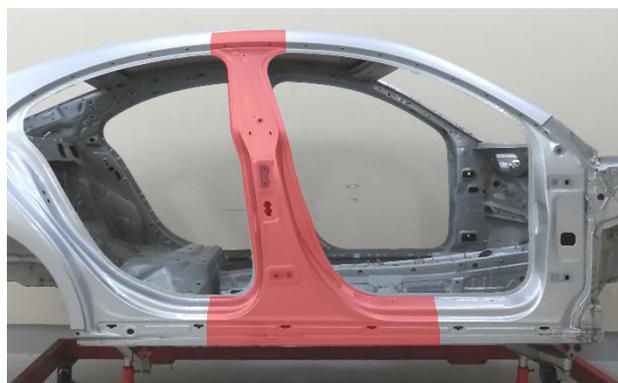
作業事例(A):

Bピラーアウト取替(指数項目「B235」)

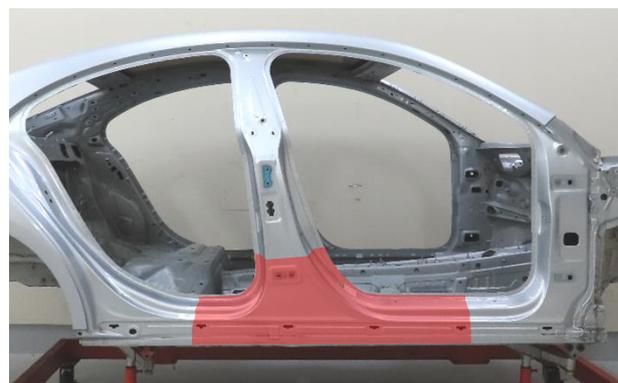
作業事例(B):

サイドメンバアウト取替(指数項目「B240」)

- 【作業概要】 (A) Bピラーアウト(サイドウォールパネル)を上部および前後部でカットして取替
(B) サイドウォールパネル外側を Bピラー下部および前後部でカットして取替
(C) サイドウォールパネル外側を Aピラー下部、Bピラー下部、ロックピラー部でカットして取替
(D) サイドウォールパネル外側のロックピラー部のみを取替

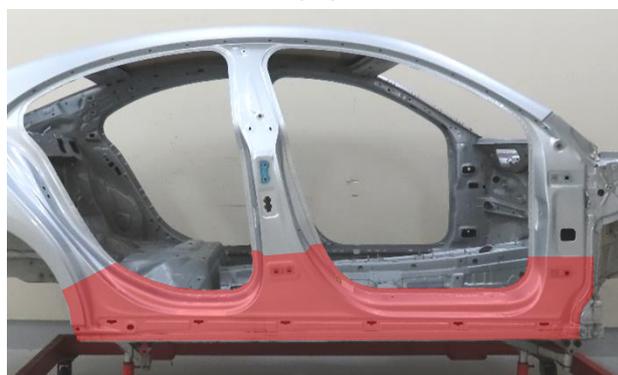
作業事例(C):

サイドメンバアウト取替 (指数なし)

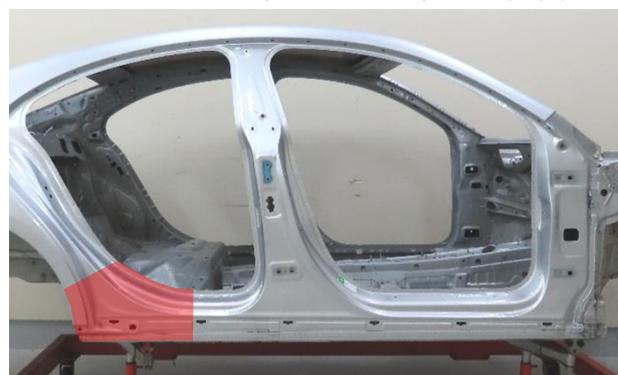
作業事例(D):

サイドメンバアウト後部(ロックピラー部)取替(指数項目「B266」)

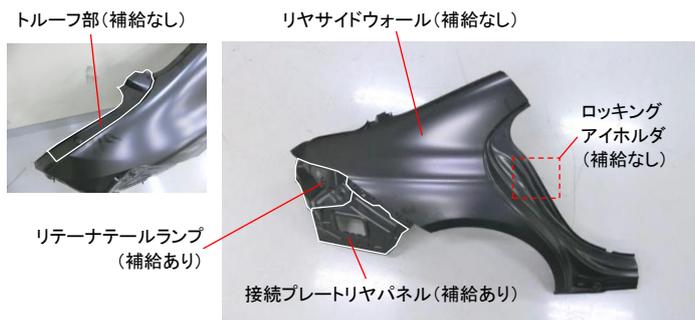
リヤフェンダ（リヤサイドウォール）の補給部品には、リテーナテールランプ、接続プレートリヤパネル、トルーフ部、ロックングアイホルダが取付けられた状態で補給されます。なお、リテーナテールランプ、接続プレートリヤパネルは単品補給の設定がありますが、それ以外は設定はありません。

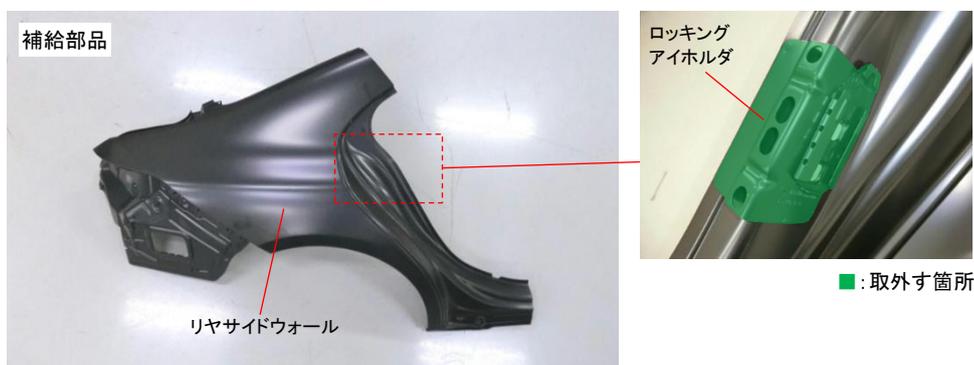
リヤサイドウォールを取替える際、ロックングアイホルダはボディ側に残します。取付ける際にはロックングアイホルダを補給部品のリヤサイドウォールから取外します。取付作業は溶接およびブラインドリベットにて接合します。

なお、リヤホイールハウスを同時に取替える場合は、ロックングアイホルダを補給部品に取付けられている状態でリヤサイドウォールと共に取替えます。

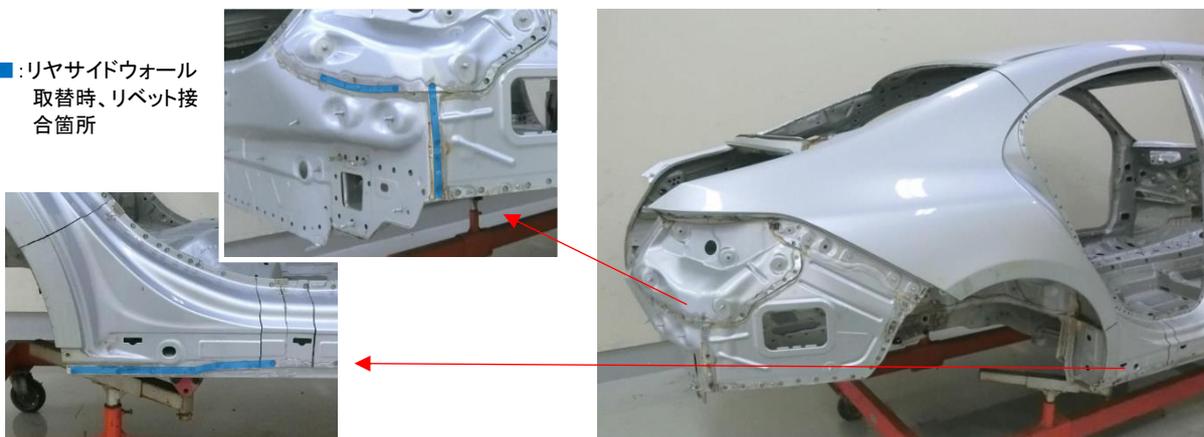
■: リヤサイドウォール取替時、リベット接合箇所

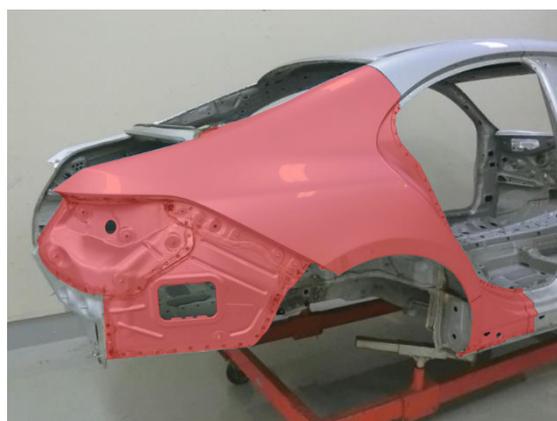
作業事例:

<リヤサイドウォール取替範囲イメージ>

リヤサイドウォール上部および下部でのカット取替 (指数項目「B270」)

ロックングアイホルダをボディ側に残して、リヤサイドウォールの上部および下部をカットして取替

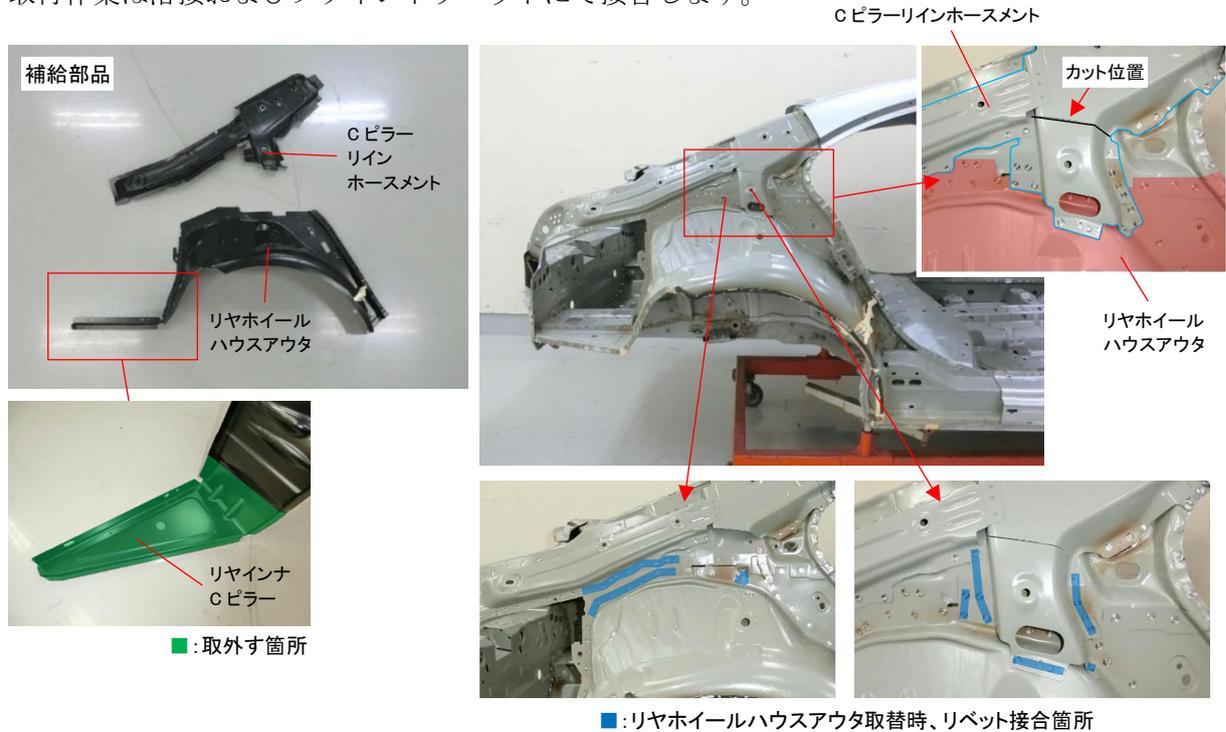
Cピラーラインホースメントがリヤホイールハウスアウタの上部に重なっているため、Cピラーラインホースメントをカットして取替えます。

また、リヤホイールハウスアウタを取替える際、補給部品からリヤインナCピラーを取除いてリヤホイールハウスアウタを取替えます。

取付作業は溶接およびブラインドリベットにて接合します。

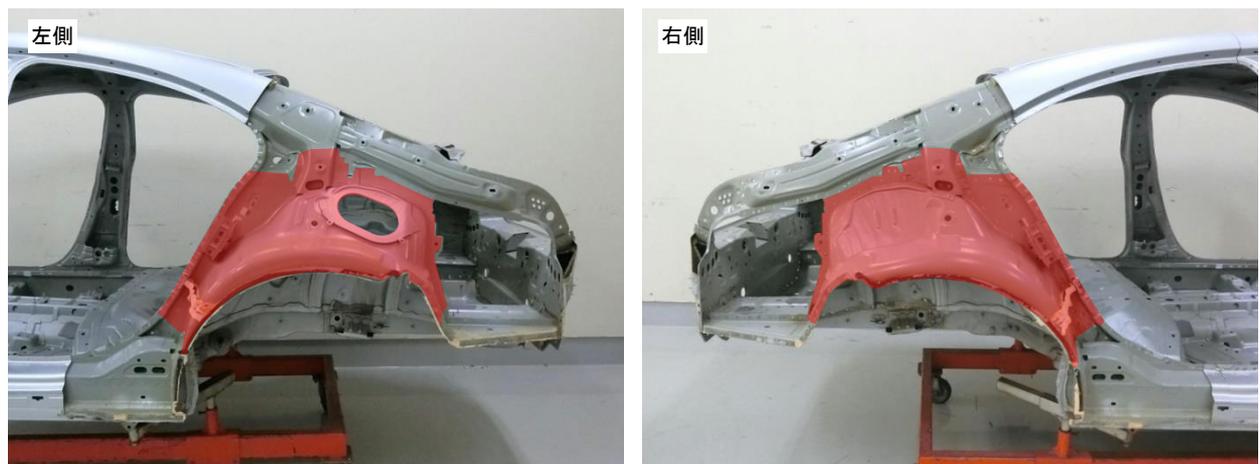
<リヤホイールハウスアウタ取替範囲イメージ>

作業事例：リヤホイールハウスアウタ取替（指数項目「B280」）

【作業概要】Cピラーラインホースメント下部をカット、リヤインナCピラーを残してリヤホイールハウスアウタを取替

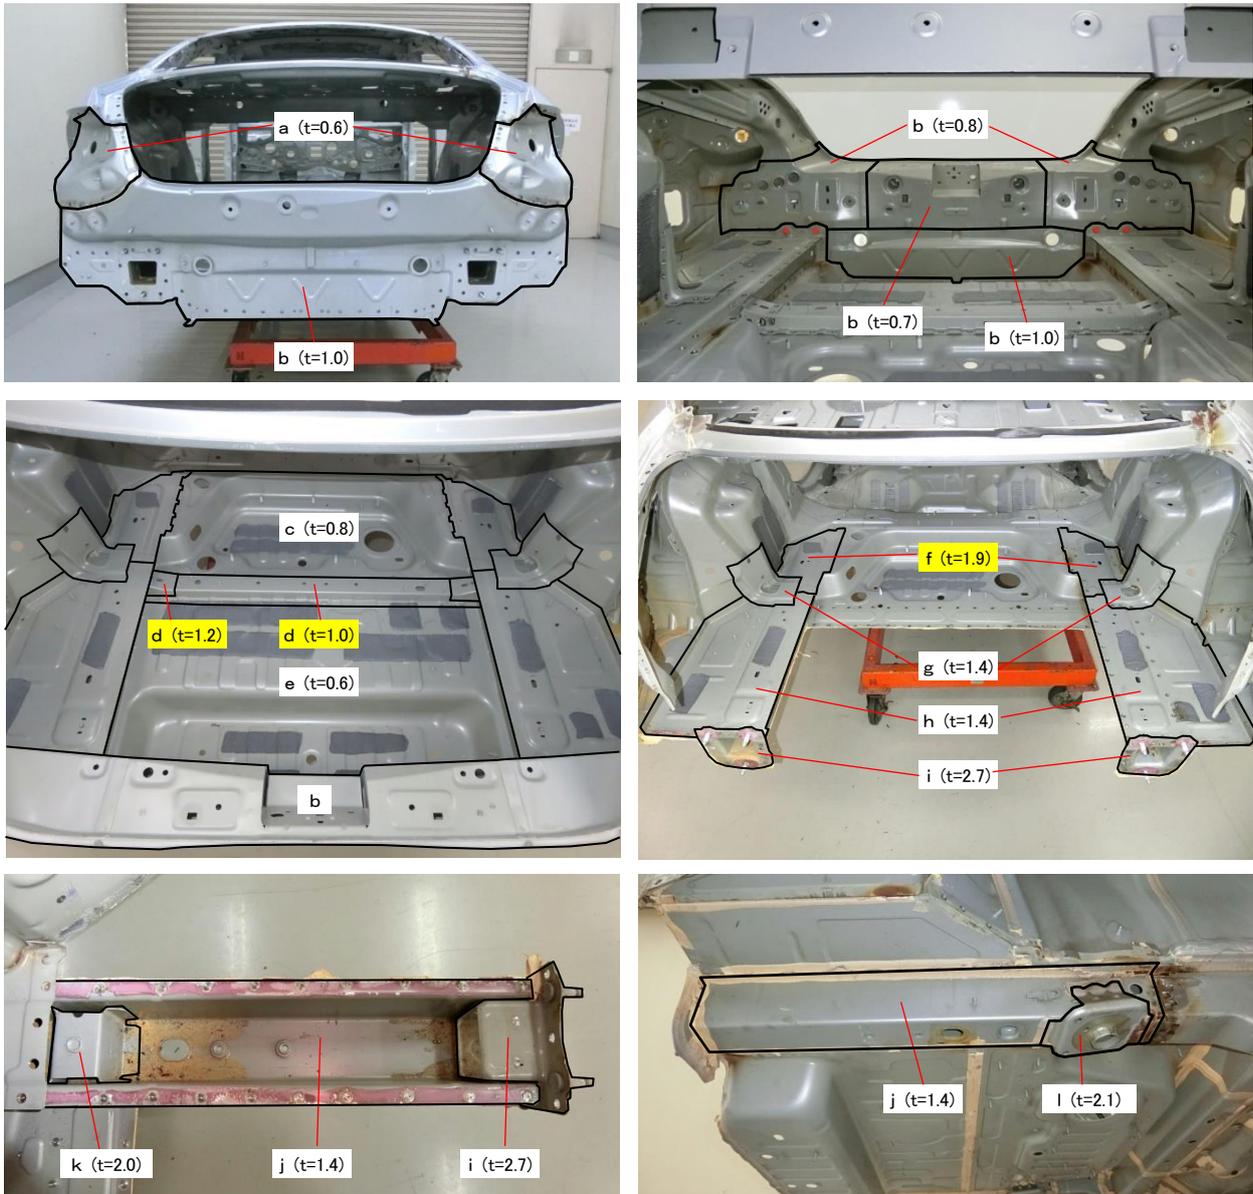
(1) バックパネル、リヤフロア、リヤサイドメンバ補給形態

():板厚 mm、■: Aクラスと同構造

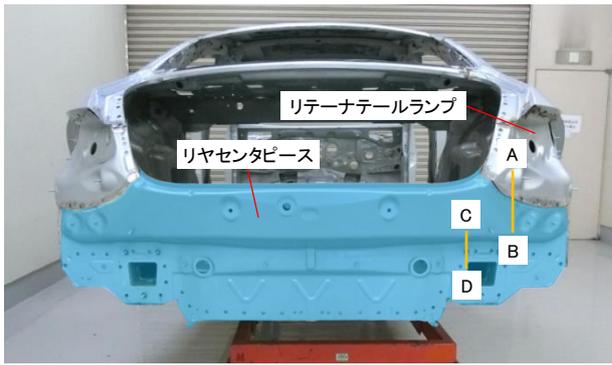
<断面 A-B>

リヤセンタピースの両側上部はリテーナテールランプの内側に入り込んでいます。(断面 A-B)
また、リヤサイドメンバ後端部(バンパブラケット)にはリヤクロスメンバ(バンパラインホース)取付用のウェルドスクリューがリヤセンタピースを貫通して取付けられています。(断面 C-D)

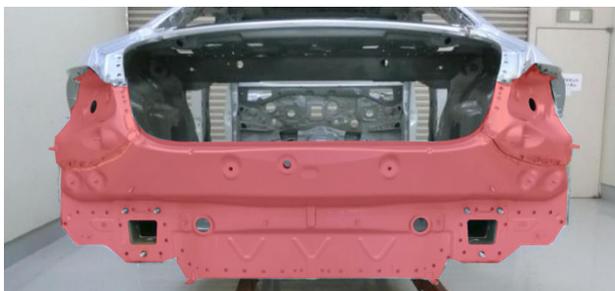
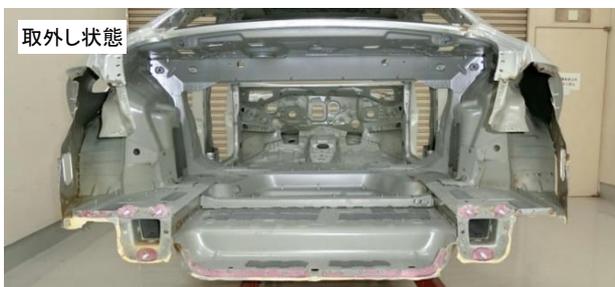
作業事例(A):

リヤセンタピース、両側リテーナテールランプ取替
(指数項目「B290(1)」)

上部がリテーナテールランプの内側に入る構造のため、両側のリテーナテールランプが外れている状態で、リヤセンタピースを取付けて、最後に左右のリテーナテールランプを取付けます。

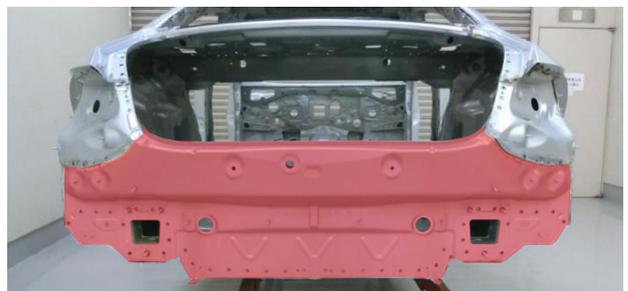
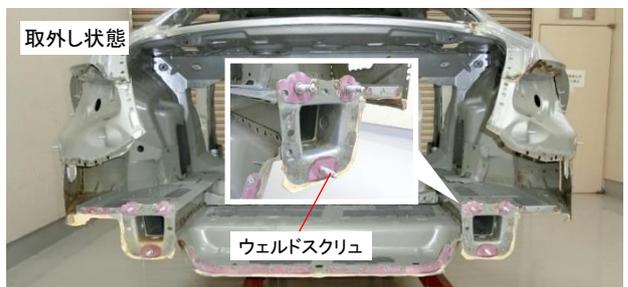
作業事例(B):

リヤセンタピース、両側ウェルドスクリュー取替
(指数項目「B290(2)」)

リヤセンタピース上部をリテーナテールランプ内側に入れる際、下部がウェルドスクリューと干渉するため、ウェルドスクリュー(左右計6本)を外し、その状態でリヤセンタピースを取付けて、最後にウェルドスクリューを取付けます。

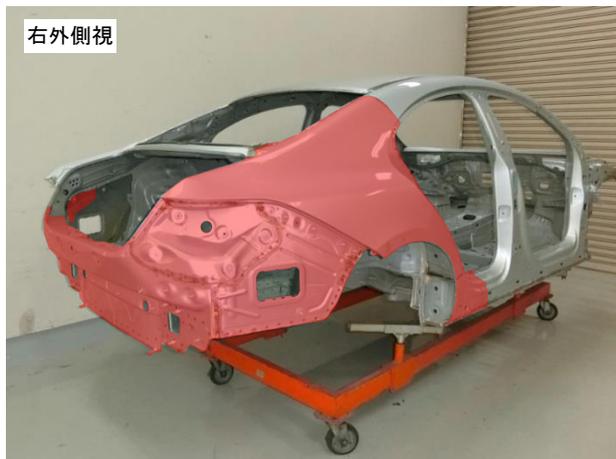
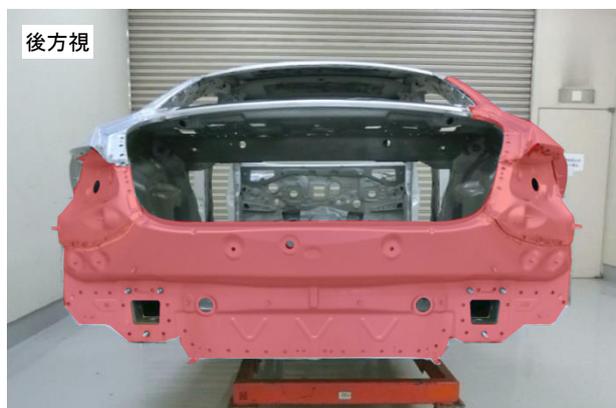
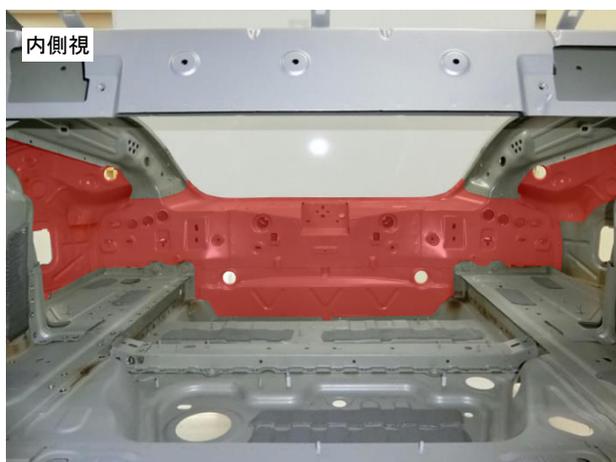
作業事例(A):

リヤサイドウォール、リヤセンタピース、両側リテーナテールランプ取替 (指数項目「B310(1)」)

- (A)リヤサイドウォール上部および下部でのカット取替に加えて、リヤセンタピース、両側リテーナテールランプ取替
- (B)リヤサイドウォール上部および下部でのカット取替に加えて、リヤセンタピース、ウェルドスクリュ(計6本)取替

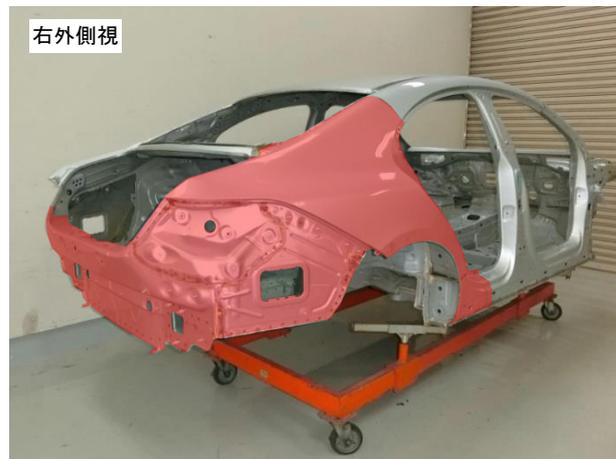
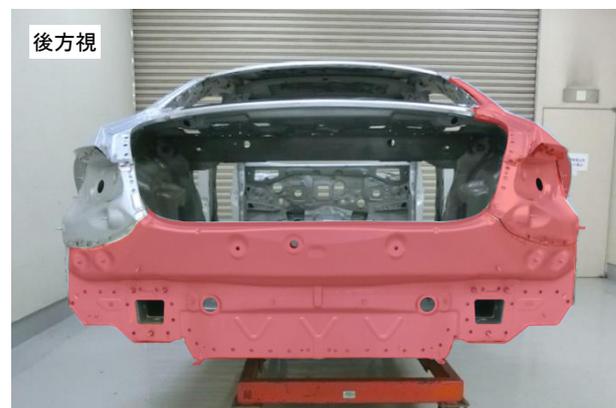
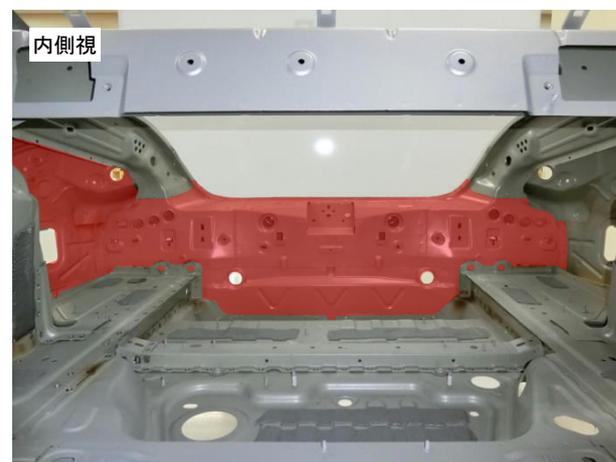
作業事例(B):

リヤサイドウォール、リヤセンタピース、両側ウェルドスクリュ取替 (指数項目「B310(2)」)

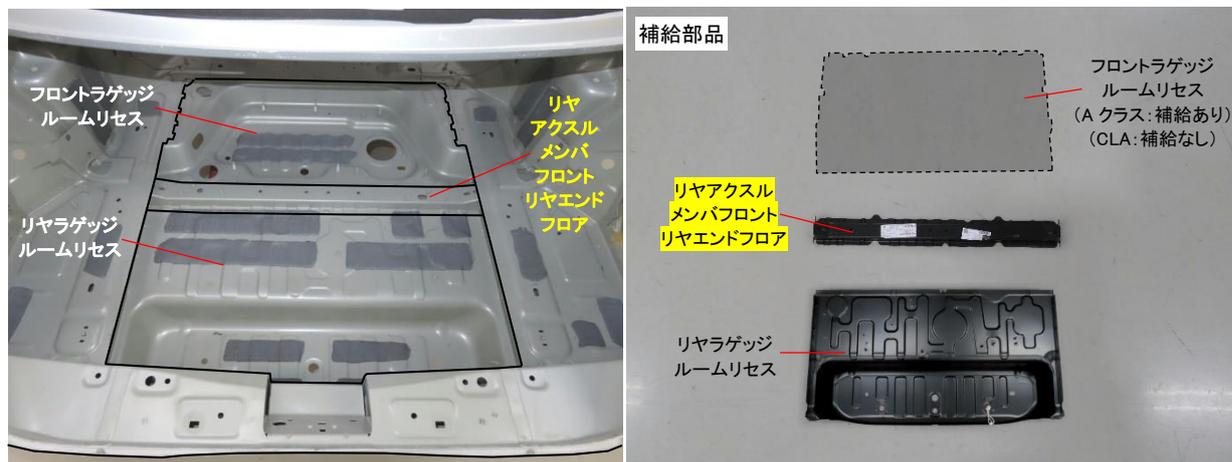
リヤフロア（ラゲッジルームリセス）は前後に分割された構造で、Aクラスではフロント部（フロントラゲッジルームリセス）の単品補給が設定されていましたが、CLAでは設定されていません。

また、リヤラゲッジルームリセスの取替作業については、部品は供給されているものの、Aクラス同様の作業がCLAでは設定されていません。したがって、ラゲッジルームリセス取替の指数は作成していません。

■: Aクラスと同構造

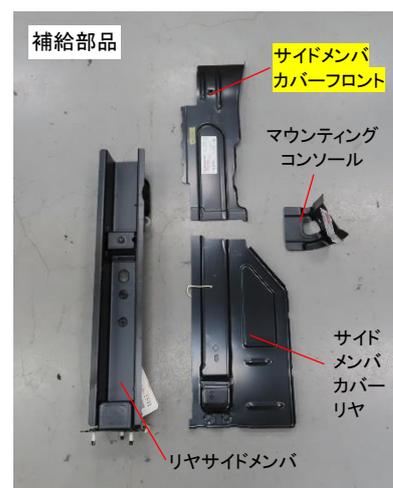
リヤサイドメンバは後部取替用の部品（リヤサイドメンバ）が設定されています。

リヤサイドメンバの後部取替作業について、部品は供給されているものの、Aクラス同様の作業がCLAでは設定されていません。したがって、リヤサイドメンバ後部取替の指数も作成していません。

■: Aクラスと同構造

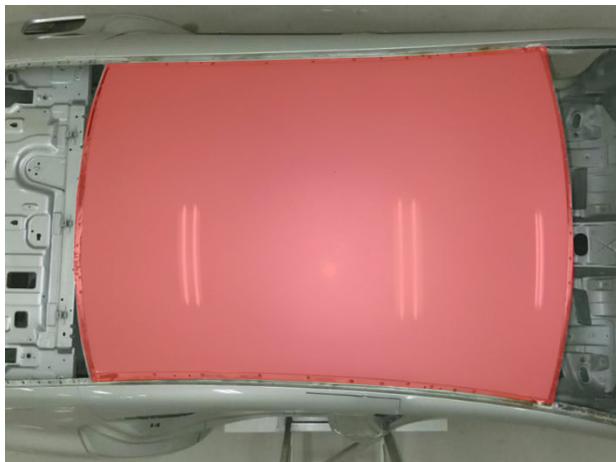
作業事例：ルーフパネル取替（指数項目「B260」）

ルーフパネル全周が溶接で取付けられています。取替作業で取付ける際も溶接で接合します。

<ルーフパネル取替範囲イメージ>

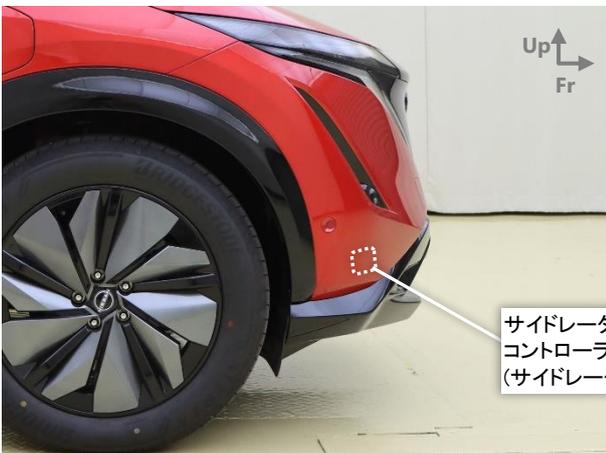
サイドレーダドライブエイド
コントローラ Assy
(サイドレーダ)

プロパイロット 2.0 装備車は、フロントバンパフェーシアにサイドレーダドライブエイドコントローラ Assy(以下、サイドレーダ)が取り付けられています。サイドレーダやフロントバンパフェーシアを取外しまたは取替えた場合は、システムを正常に作動させるためにカーメカから指定されたサイドレーダ調整等の作業が必要となります。その他作業の詳細については、カーメカ発行のサービスマニュアルを確認してください。

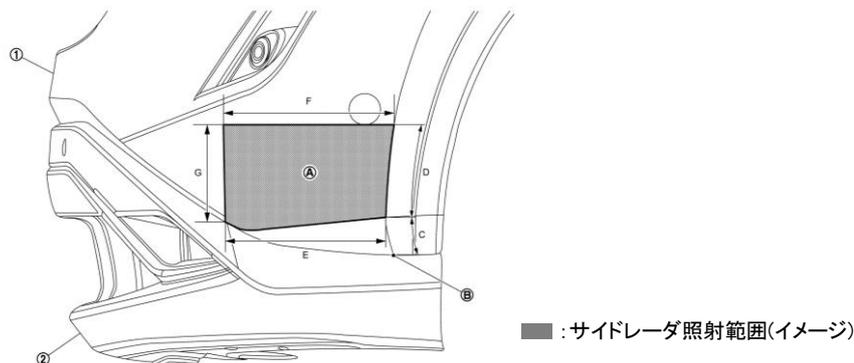
また、サイドレーダが取り付けられているフロントバンパフェーシアを補修する場合、補修内容によってはサイドレーダが正常に作動しなくなる恐れがあります。カーメーカ発行のサービスマニュアルにはサイドレーダ照射範囲の修理および補修について掲載されているので、掲載内容を理解の上、作業を行ってください。

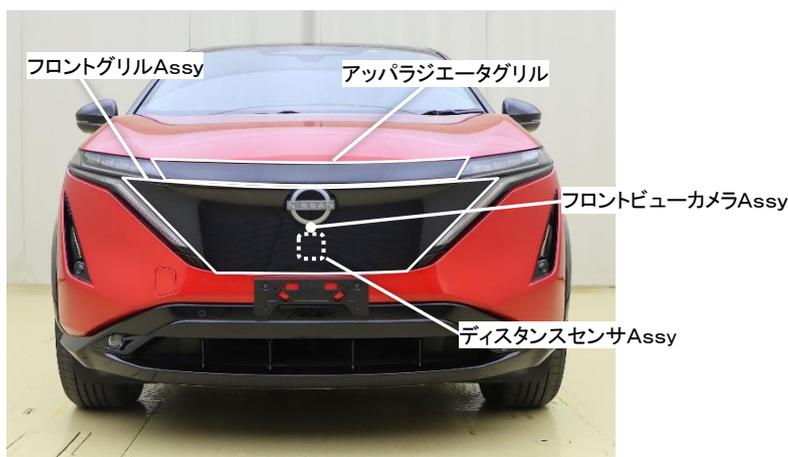
フロントグリルは、フロントグリル Assy とアッパラジエータグリルで構成され、フロントグリル Assy にはディスタンスセンサ Assy およびフロントビューカメラ Assy が取り付けられています。サイドレーダ同様にフロントグリルの構成部品を取外しまたは取替えた場合は、システムを正常に作動させるためにカーメーカから指定されたフロントカメラのキャリブレーション等の作業が必要となります。詳細については、カーメーカ発行のサービスマニュアルを確認してください。

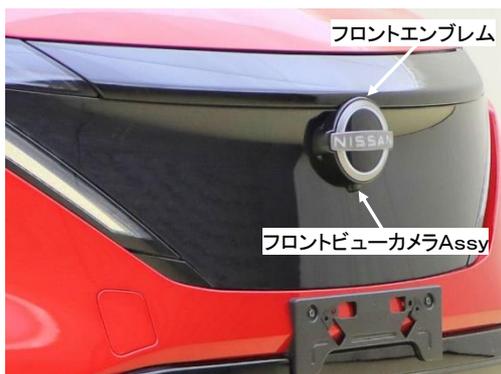
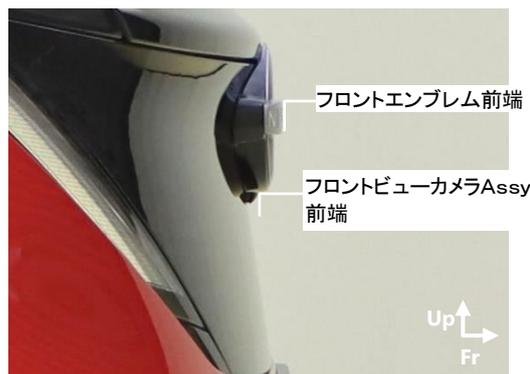
フロントビューカメラ Assy は、フロントエンブレムの下に取り付けられています。フロントエンブレムより後方にレイアウトされているため、低速度で12時方向からの衝突時は、直接損傷しにくいと考えられますが、フロントエンブレムの後退により損傷を受ける可能性があります。詳しくは、3月号掲載予定のエリアB6 (FEO)前部衝突の損傷診断を参照してください。

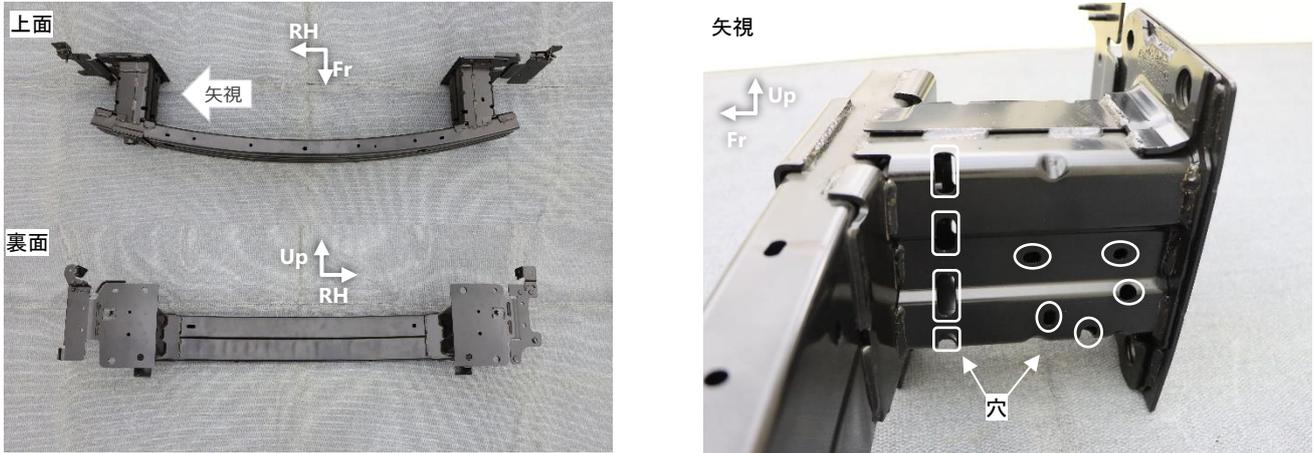
フロントバンパセンタインナレイnfォースは、鋼板製のレイnfォース部とクラッシュボックス部が溶接で締結された構造です。また、クラッシュボックス部の内側に穴が多く開けられているため、フロントバンパセンタインナレイnfォースに低速度で 12 時方向からの衝突エネルギーを受けた際には、クラッシュボックス部の内側が潰れるため、フロントサイドメンバ Assy 外側への押し広がり、しにくいと考えられます。

フロントは、フロントバンパセンタインナレイnfォースに低速度で 12 時方向からの衝突エネルギーを受けた際には、クラッシュボックス部の内側が潰れるため、フロントサイドメンバ Assy 外側への押し広がり、しにくい形状の一方、フロントサイドメンバ Assy 先端が損傷した場合は、閉断面構造のサイドサポート部と引張り強さ(980MPa)のサイドメンバ先端プレート部で構成されているため、変形などの損傷をした場合は、修正しにくい構造と考えられます。

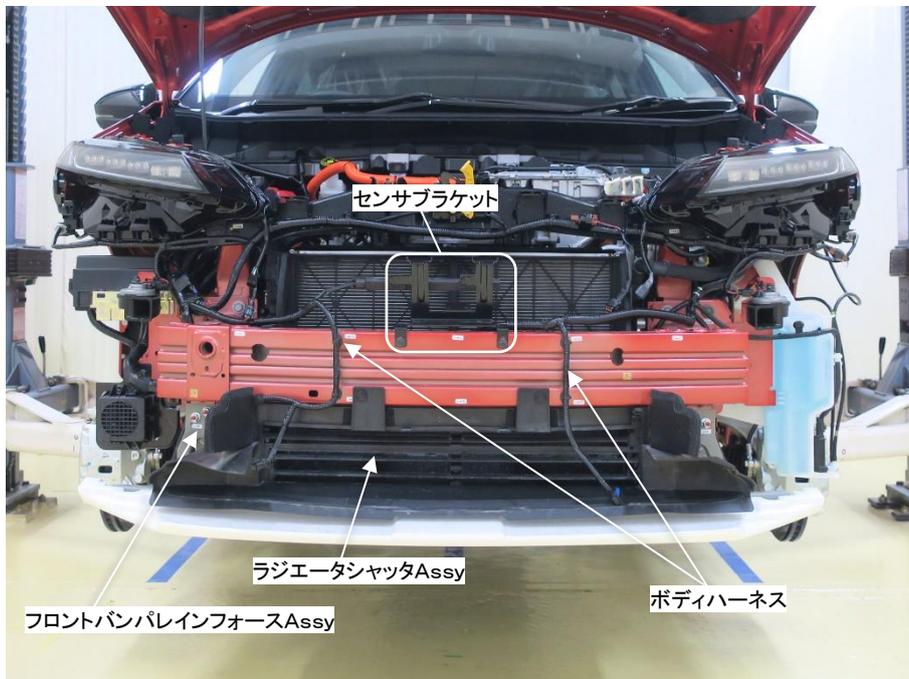
また、フロントバンパセンタインナレイnfォースにはラジエータシャッタ Assyをはじめ、フロントバンパレイnfォース Assy やボディハーネス、センサブラケットが取り付けられています。衝突によりフロントバンパセンタインナレイnfォースが後退するとこれらの部品も追従して損傷する可能性があります。

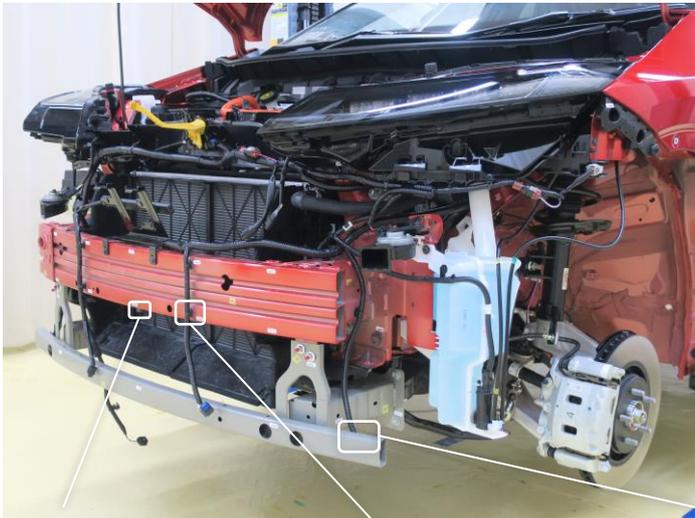
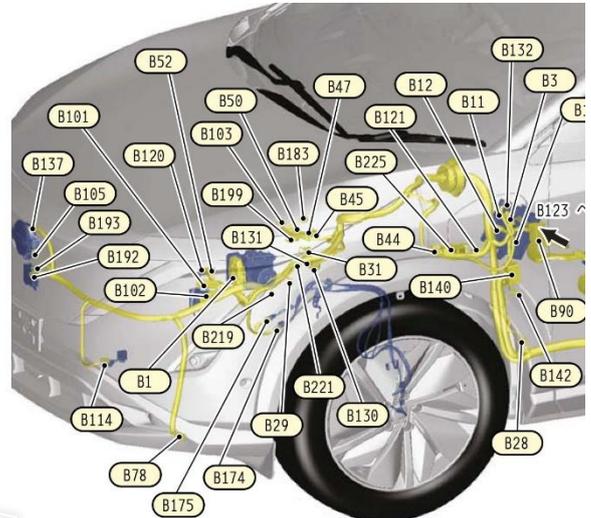
モータールームハーネスは、フロントバンパセンタインナレインフォースやラジエータコアアップサポ
ート前面にも取り回されています。モータールームハーネスの補修用コネクタは、パーツカタログ(2024
年1月現在)に掲載されていませんが、今回、一部のコネクタについて電子配線図からコネクタ番号を
検索しコネクタキットを確認したので紹介します。

B137: イルミネーションエンブレム
品番 : 24008-8992B

クリップハーネス
品番: 24225-C9901

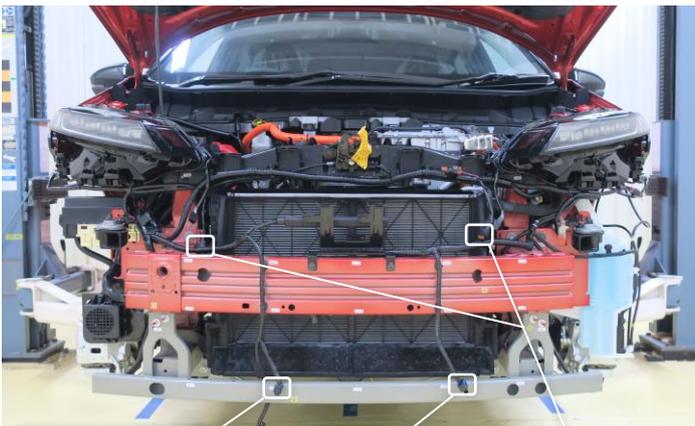
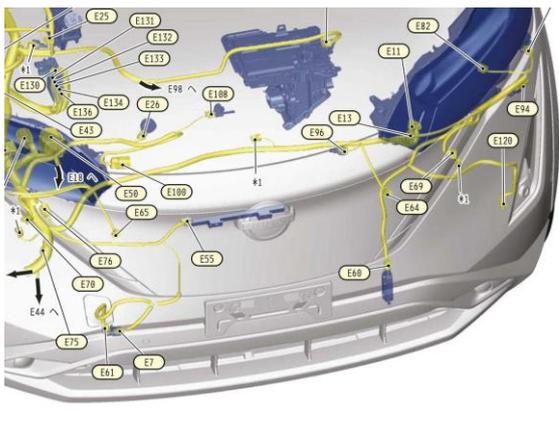
B78: ワイヤ to ワイヤ
品番: 24008-8998E

E7 : 外気温センサ
品番 : 24008-7999D

E60: アクティブグリルシャッター
E61: アクティブグリルシャッター
品番 : 24008-8996E

E64: フロントコンビネーションランプ
E65: フロントコンビネーションランプ
品番 : 24008-7998E

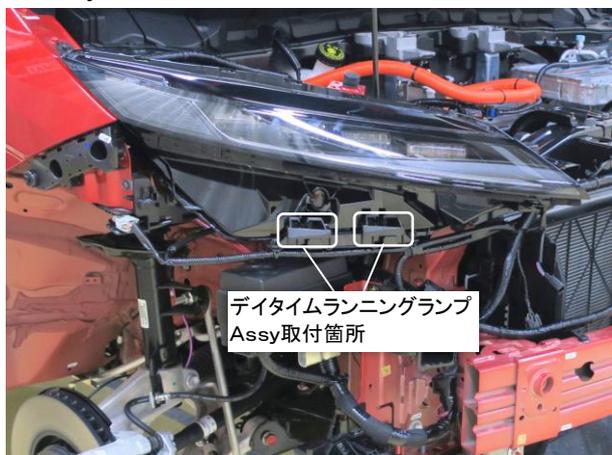
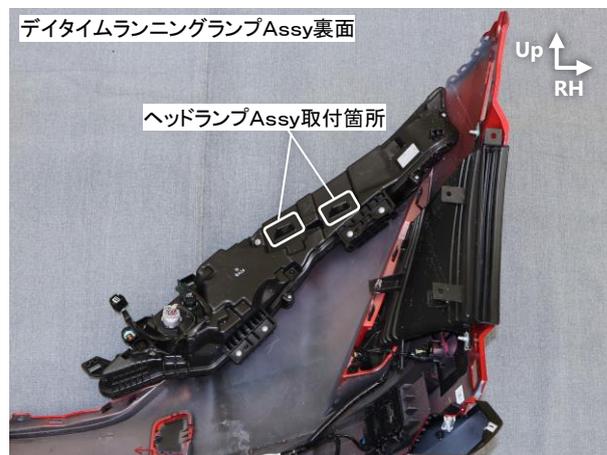
(6) ヘッドランプ Assy

ヘッドランプ Assy は、セダンやハッチバックなどと比較すると高い位置にレイアウトされているため直接は、損傷しにくいと考えられます。一方、ヘッドランプ Assy にデイトタイムランニングランプ Assy が取付けられる構造のため、低速度で 12 時方向から衝突の際はデイトタイムランニングランプ Assy の後退によりフロントバンパフェーシアに隠れている部分が損傷を受ける可能性があります。

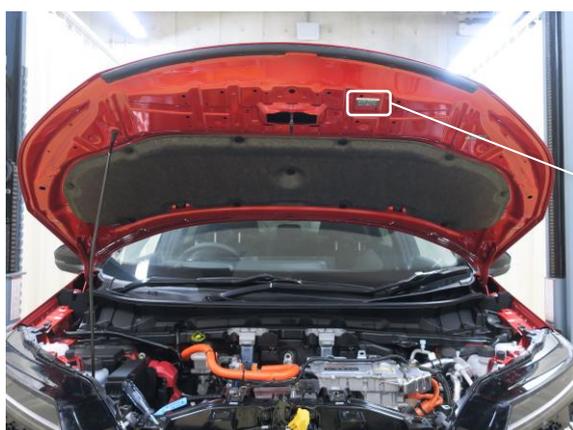
(7) フード

フードはアルミ製で、スクラッチシールド採用車は、フード裏面にコーションペイントリペアラベルが貼り付けられています。

コーションペイントリペアラベル

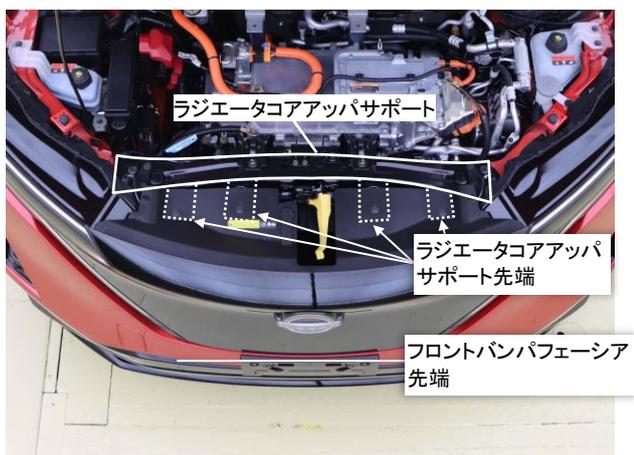
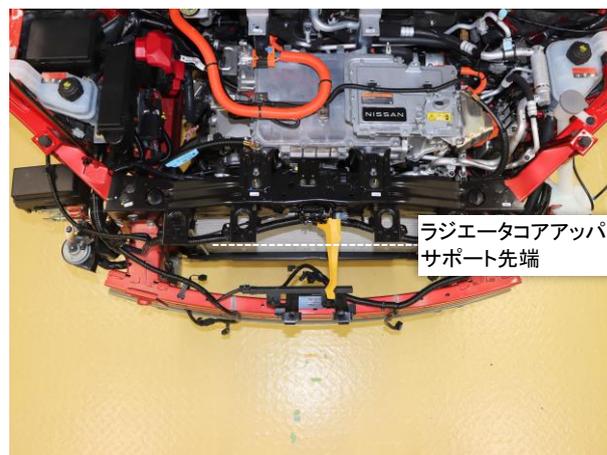
(8) ラジエーターコアアツパサポート

ラジエーターコアアツパサポートは、フロントバンパフェーシア先端から比較的后方に位置しているため、極低速度での衝突では、フロントバンパフェーシアが後退してもラジエーターコアアツパサポートは、波及損傷しにくいと考えられます。
