トヨタ MIRAI (JPD10, 20) FCEV (燃料電池自動車) について 2

新型車構造情報

メルセデス・ベンツ CLA(118312M)の ボディ構造、補給形態および取替作業について

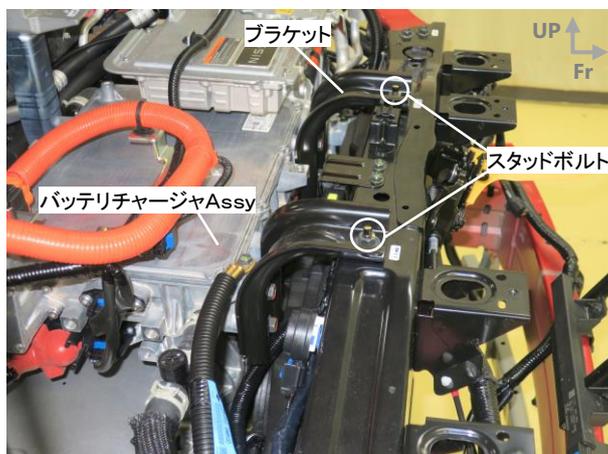
なお、ラジエータコアアップサポートはボデーにボルトで締結されていますが、バッテリーチャージャ Assy を固定するブラケットがラジエータコアアップサポート上面にあるスタッドボルトと締結されているため、ボデーとの締結を外してもラジエータコアアップサポートを引上げられず、容易に取外せない構造となっています。

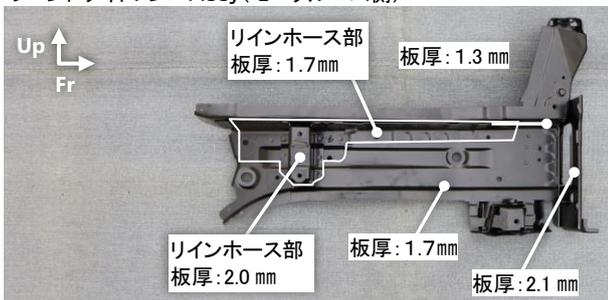
フロントサイドメンバは、モータールーム側のフロントサイドメンバ Assy とホイールハウス側のフロントサイドメンバクロージングプレートで構成されています。どちらも長手方向にリインホースが取り付けられ、サイドメンバ損傷時の半裁取替作業は、メーカー指示されていません。

フロントサイドメンバ Assy (モータールーム側)

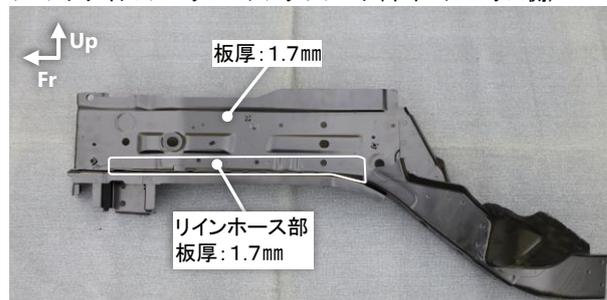
フロントサイドメンバクロージングプレート (ホイールハウス側)

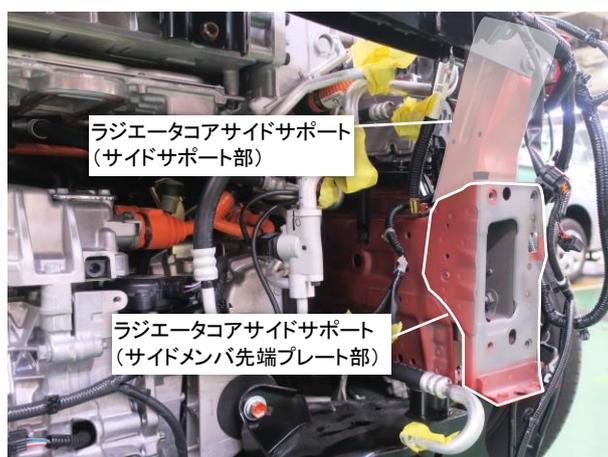
フロントサイドメンバ Assy の構成部品であるラジエータコアサイドサポートは、閉断面構造のサイドサポート部と引張り強さ(980MPa)のサイドメンバ先端プレート部で構成されているため、変形などの損傷をした場合は、修正しにくいと考えられます。

フロントは、フロントバンパセンタインナレイnfォースに低速度で 12 時方向からの衝突エネルギーを受けた際には、クラッシュボックス部の内側が潰れるため、フロントサイドメンバ Assy 外側への押し広がり、しにくい形状の一方、フロントサイドメンバ Assy 先端が損傷した場合は、閉断面構造のサイドサポート部と引張り強さ(980MPa)のサイドメンバ先端プレート部で構成されているため、変形などの損傷をした場合は、修正しにくい構造と考えられます。

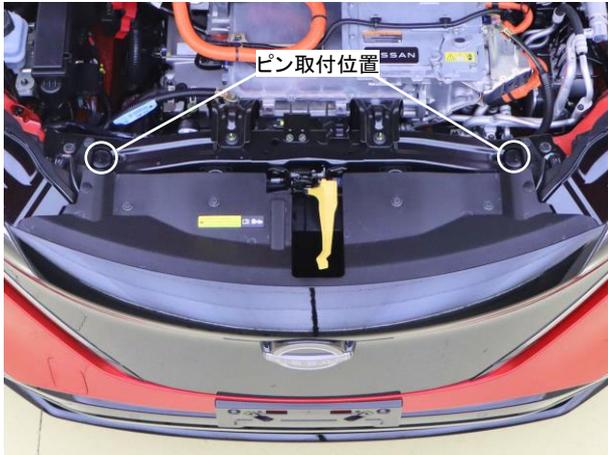
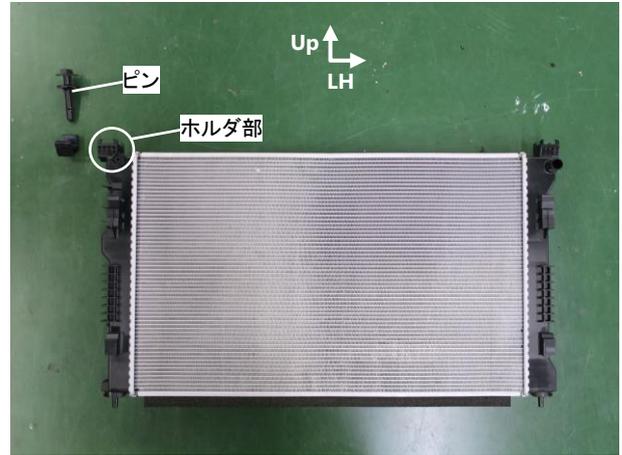
(9) ラジエータ A s s y

ラジエータ Assy は、アッパ取付部がホルダ形状になっています。ホルダ部にラジエータコアアッパサポートからピンを差込む構造のため、ピンのみが折損した場合はピンを取替えることでラジエータ Assy を再使用することができます。

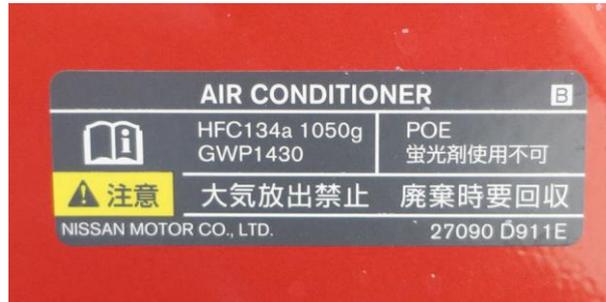
(10) エアコンディショナコンデンサ A s s y

エアコンディショナコンデンサ Assy の冷媒は、HFC134a を使用しています。大気放出禁止のため、エアコンディショナコンデンサ Assy 取外し時は、フロンガス回収が必要となります。

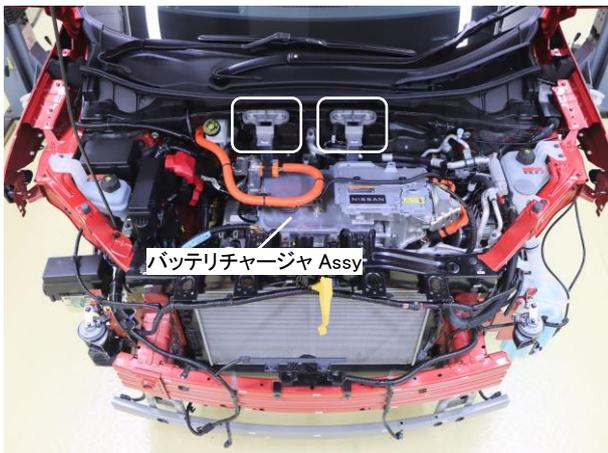
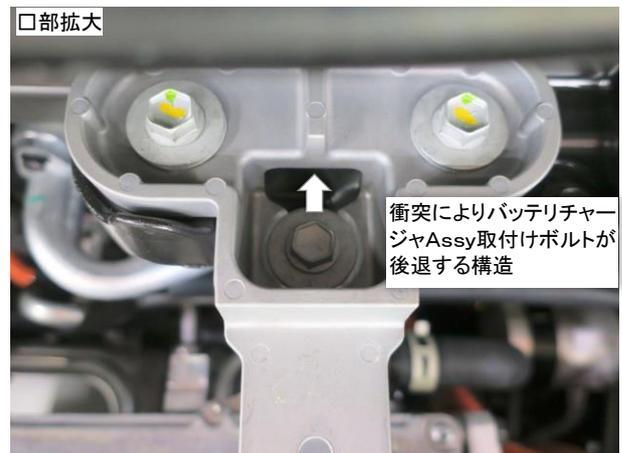
(11) モーターーム

衝突によりラジエータコアアッパサポートが大きく後退すると、ブラケットを介してバッテリーチャージャ Assy が後退する構造になっています。損傷診断時は、バッテリーチャージャ Assy 後部の取付けボルトの位置を見ることで後退の有無が確認できます。

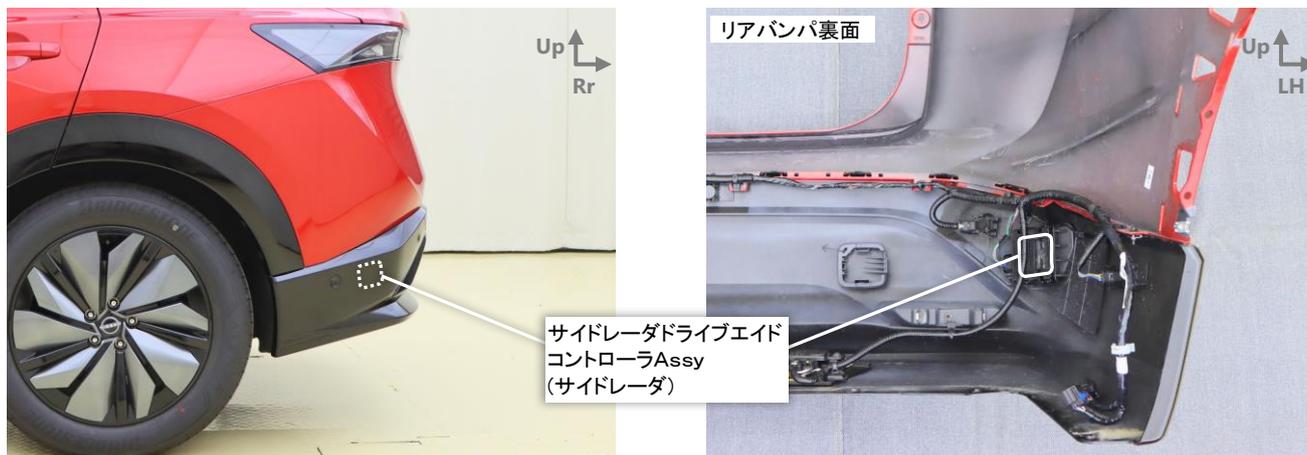
(1) サイドレーダドライブエイドコントローラ Assy

サイドレーダドライブエイドコントローラ Assy(以下、サイドレーダ)は、リアバンパロアフェーシアに取付けられています。サイドレーダやリアバンパロアフェーシアを取外しまたは取替えた場合は、システムを正常に作動させるためにカーメーカから指定されたサイドレーダ調整等の作業が必要となります。詳細については、カーメーカ発行のサービスマニュアルを確認してください。

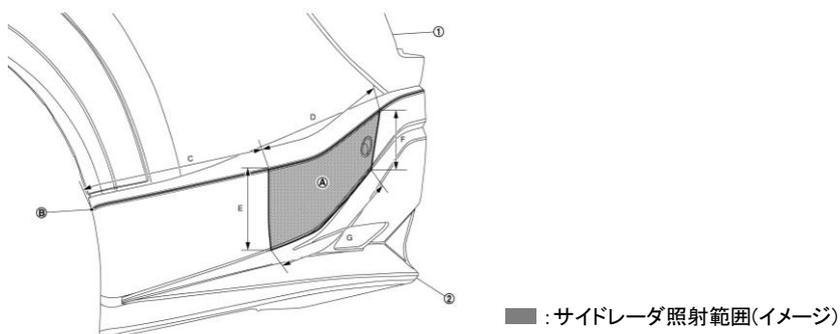
また、サイドレーダが取付けられているリアバンパロアフェーシアを補修する場合、補修内容によってはサイドレーダが正常に作動しなくなる恐れがあります。カーメーカ発行のサービスマニュアルには、サイドレーダ照射範囲の修理および補修について掲載されているので掲載内容を理解の上、作業を行ってください。

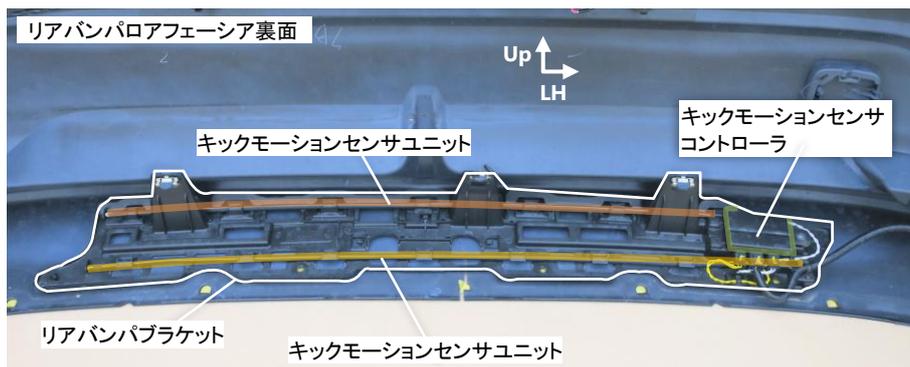
(2) キックモーションセンサコントローラ

キックモーションセンサコントローラは、リアバンパブラケットを介してリアバンパロアフェーシアに取付けられています。キックモーションセンサコントローラをはじめ、リアバンパブラケット、キックモーションセンサユニットが各々補給部品設定されているため、損傷箇所に応じて取替えることができます。

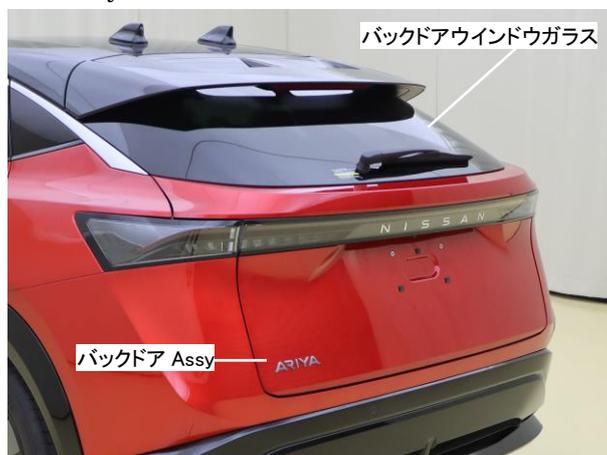
(4) バックドア Assy

バックドア Assy は樹脂製で、塗装処理された接着剤が塗布されています。バックドア Assy からバックドアウインドウガラスを取外すと塗装処理された接着剤が切断されるため、バックドアウインドウガラス取外し時のバックドア Assy は、再使用不可部品に指定されています。

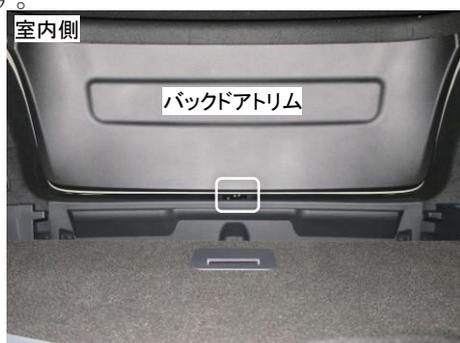
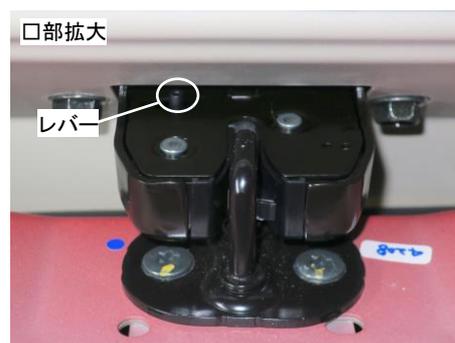
バッテリー端子取外し後にバックドア Assy を開ける場合、多くの車種はバックドアトリムにあるサービスホールを取外し、ロック機構のレバーを動かして解錠しますがアリアは、バックドアトリムにサービスホールがありません。室内側から見えているロック機構のレバーを動かすことで解錠することができます。

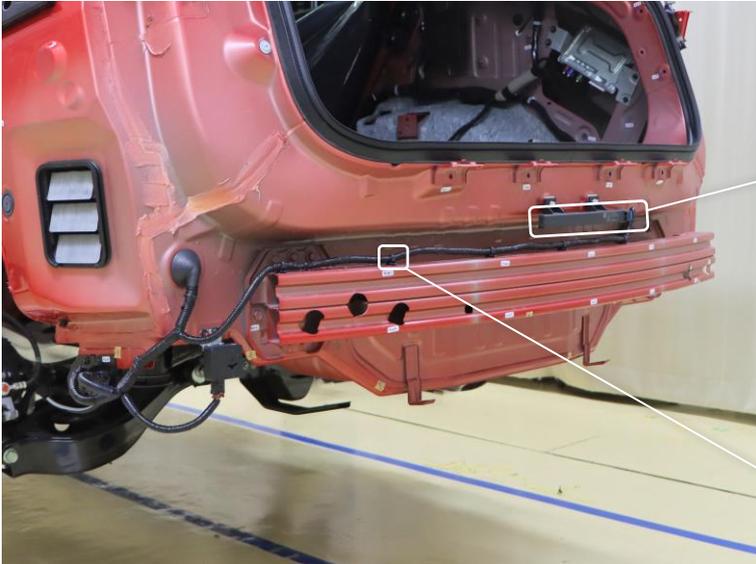
(5) ボディハーネス

ボディハーネスは、インナリアバンパセンタレインフォースにも取り回されています。ボディハーネスの補修用コネクタは、パーツカタログ(2024年1月現在)に掲載されていませんが今回、一部のコネクタについて電子配線図からコネクタ番号を検索し、コネクタキットを確認したので紹介します。

B166: 室外アンテナ
品番 : 24008-8992B

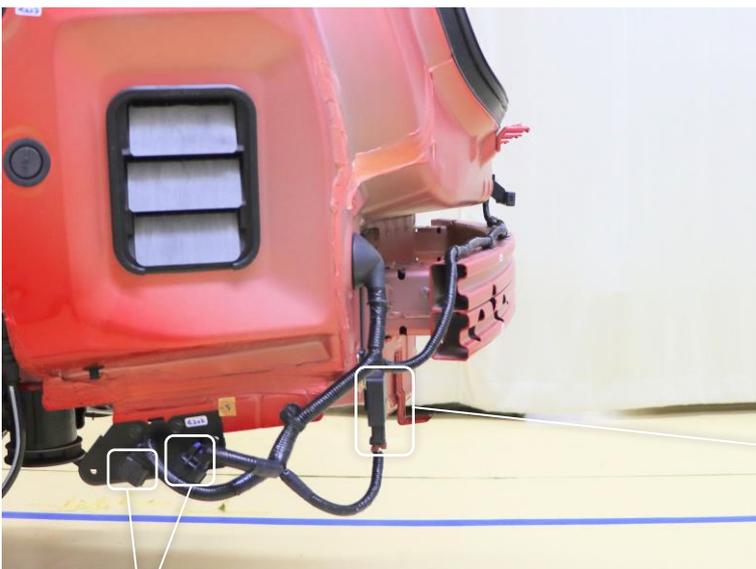
クリップハーネス
品番 : 24225-C9901

B157: オートバックドアブザー
品番 : 24008-8990C

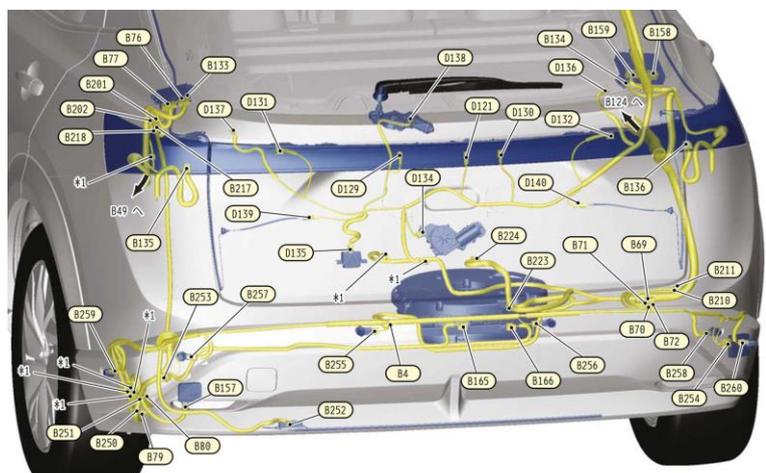
B79 : ワイヤ to ワイヤ
B80 : ワイヤ to ワイヤ
品番 : 24008-8999E

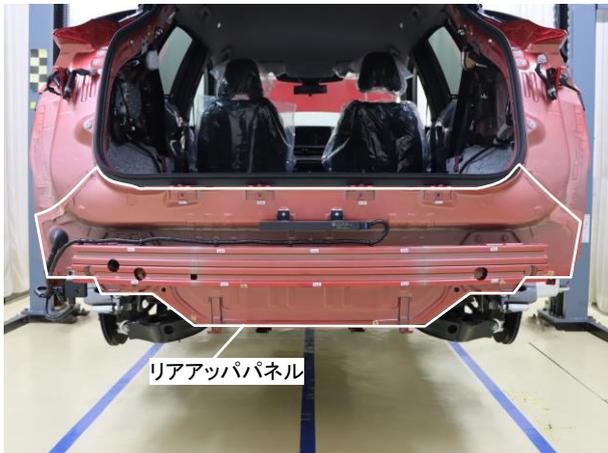
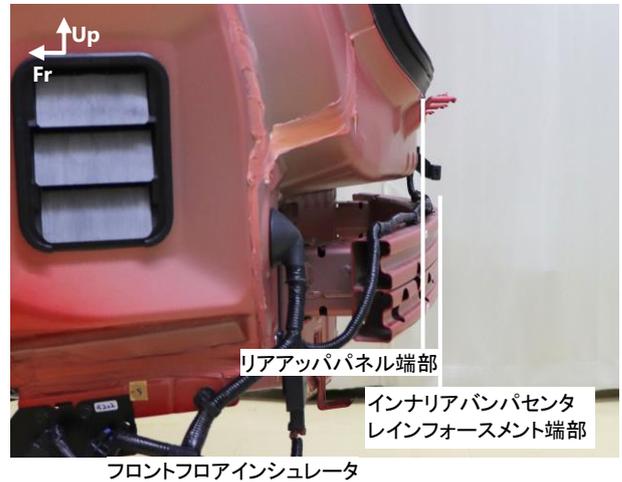
(6) リアアツパパネル

リアアツパパネルは、インナリアバンパセンタレインフォース端部より前方に位置しています。インナリアバンパセンタレインフォース端部との距離が近いので、6時方向から低速度での衝突入力があった場合、損傷を受ける可能性があります。詳しくは、3月号掲載予定のリアB6 (FE0)後部衝突の損傷診断を参照してください。

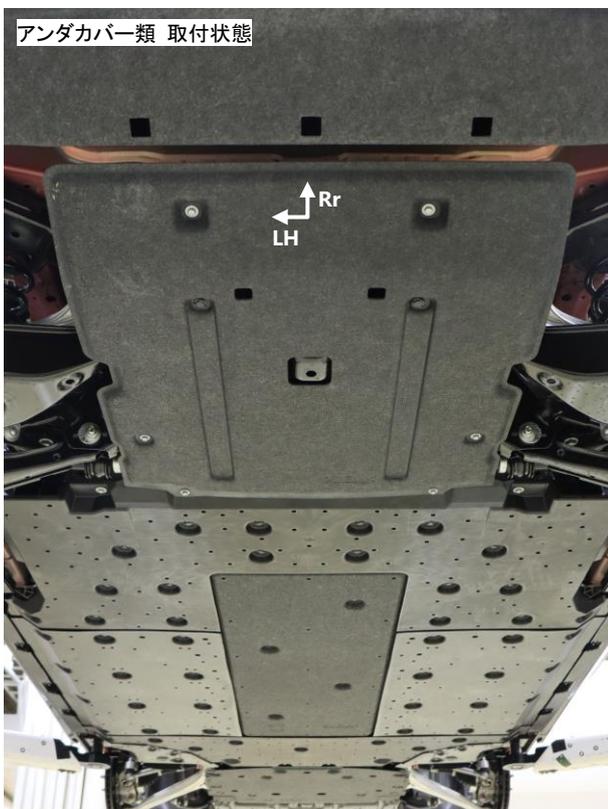
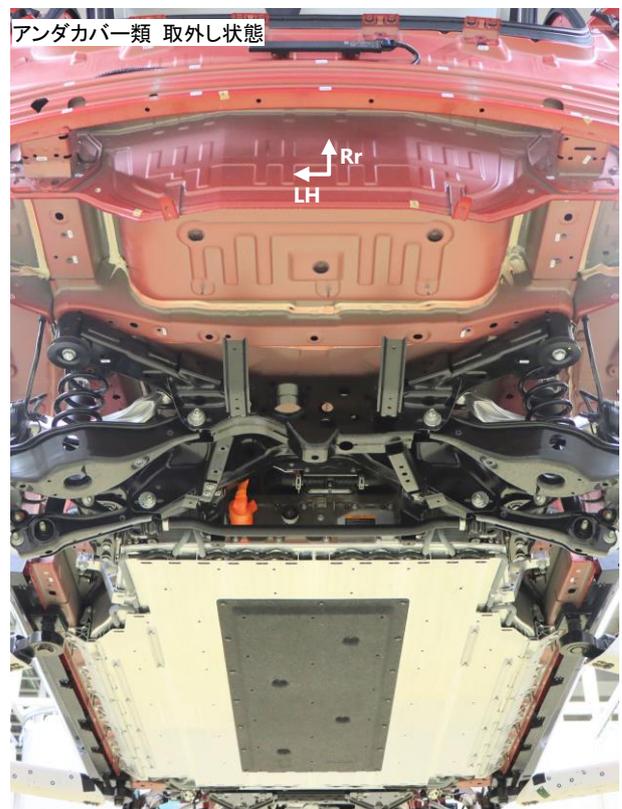
(7) 下回り

下回りは、リチウムイオンバッテリー部分を含め、アンダカバー類で覆われています。アンダカバー類取外し後は、リチウムイオンバッテリーケースが直接見えるため、損傷確認しやすいと思われます。

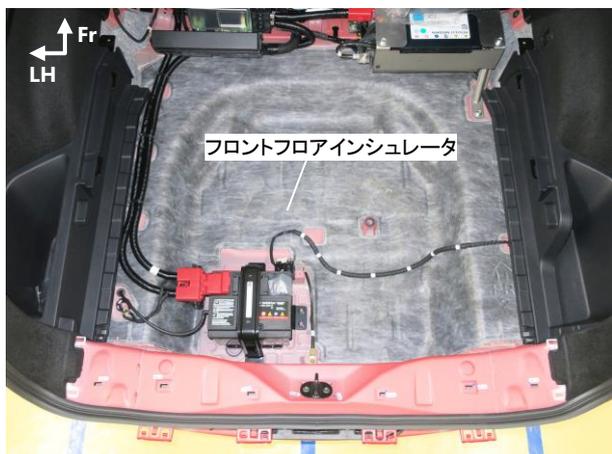
フロントフロアインシュレータ

リアリアフロアやリアインナホイールハウスは、各々フロントフロアインシュレータが取付けられているため、トリム類の取外しだけでは、損傷確認しにくい構造です。

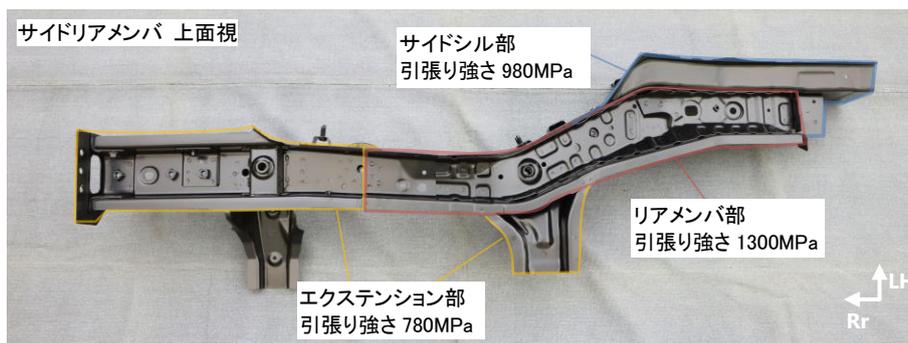
(9) サイドリアメンバ

サイドリアメンバはエクステンション部、リアメンバ部、サイドシル部で構成され、一体補給で部品設定(2024年1月現在)されています。

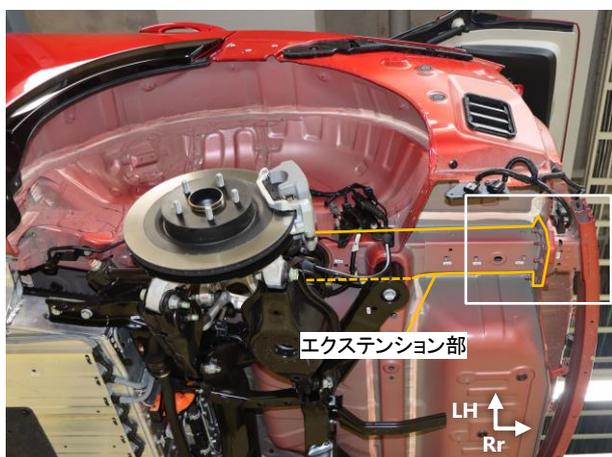
エクステンション部

また、エクステンション部は、比較的引張り強さが大きい780MPaの鋼板を使用し、インナリアバンパセンタレイフォース取付部をプレート部とフランジ部で補強している構造です。そのため、低速度での衝突の場合、エクステンション部は、損傷しにくいと考えられます。

リヤも、インナリアバンパセンタレイnfォースに低速度で 6 時方向からの衝突エネルギーを受けた際には、クラッシュボックス部の内側が潰れるため、サイドリアメンバ外側への押し広がり、しにくいと考えられます。また、インナリアバンパセンタレイnfォースを取付るサイドリアメンバ後端部は、プレート部とフランジ部で補強しているため、低速度での衝突の場合はエクステンション部の損傷は、しにくいと考えられる構造でした。
