自研センターニュース 令和6年5月15日発行  
毎月1回15日発行(通巻584号)

## トヨタ MIRAI (JPD10, 20) FCEV (燃料電池自動車) について 4

# トヨタ クラウン(セダン) (AZSH32、KZSM30 系) 車体後部の付属品について

## リヤバンパラインホースメント装着による損傷特性の変化について

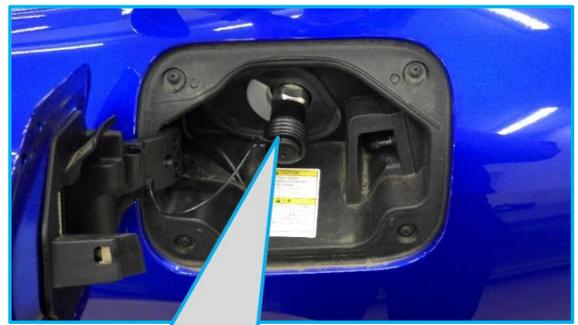
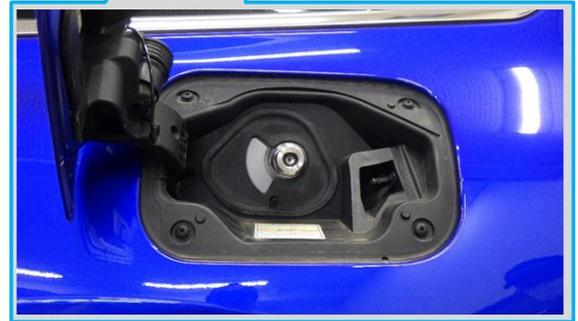
(4) ハイドロジェンインレットレセプタクル  
(以下、水素充填口)

水素充填口は水素ステーションで充填時に使用します。

水素充填口の後方にあるハイドロジェンフューエル  
コントロールトランスミッタ（車体内部のため写真  
では確認不可）は、

- ・ハイドロジェンタンク充填量、タンク内温度
- ・充填中のインレット圧力

これらを水素ステーションの水素ディスペンサと  
赤外線通信をすることで、最適な充填を可能にして  
います。

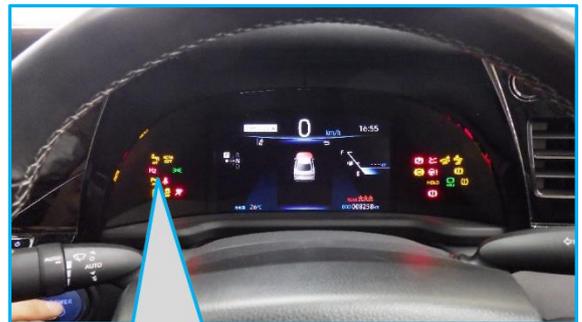
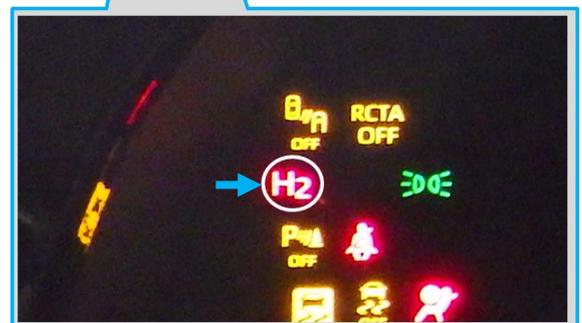
(5) 水素漏れウォーニングランプ

水素漏れウォーニングランプは、水素濃度がしきい値  
(ある判断を下すための基準値や限界値)  
約 3.0%以上になるとメータ内に H<sub>2</sub> の点灯します。

水素濃度の検知は、水素ディテクタ（水素検知器）が  
行います。

JPD10 には 2 個

(モータールーム 1 個，ハイドロジェンタンク側 1 個)

JPD20 には 3 個搭載されています。

(モータールーム 1 個，ハイドロジェンタンク側 2 個)

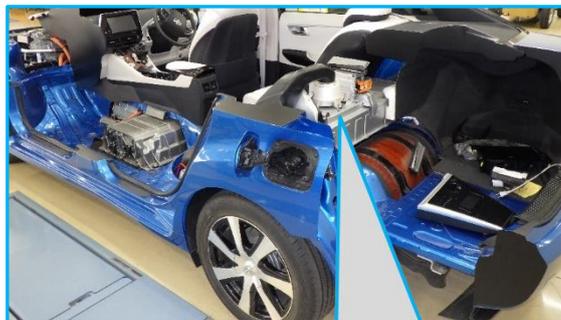
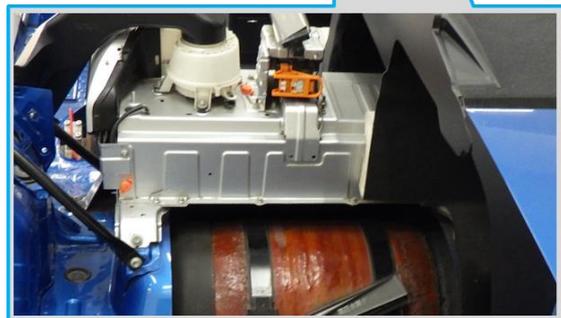
### JPD10

ニッケル水素バッテリーを後部座席の後方に搭載しています。

FC スタックで発電した電気エネルギーと、EV サプライバッテリー Assy に蓄えられた電気エネルギーを組合わせてモータを駆動します。

EV サプライバッテリー Assy の電力は、以下の条件で使用します

- ・ 発進、軽負荷走行時
- ・ 加速時

定常走行時は、発電した電気エネルギーで走行します。

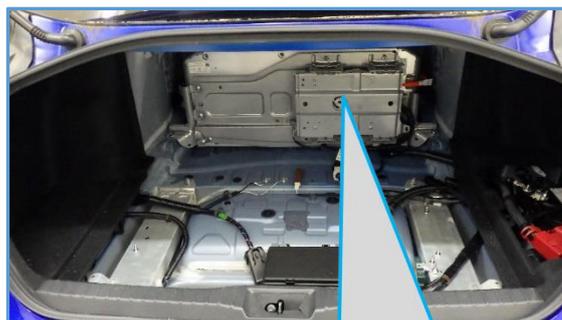
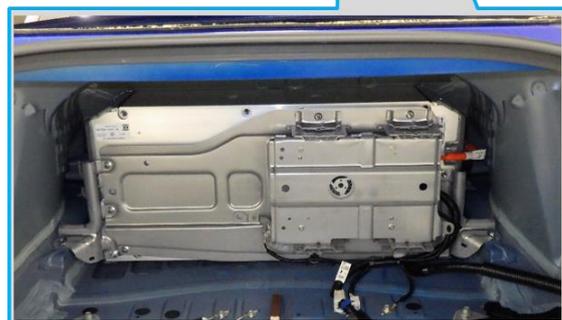
### JPD20

リチウムイオンバッテリーを後部座席の後方に搭載しています。写真はトランクルーム内からトリム類を取外した状態で撮影しています。

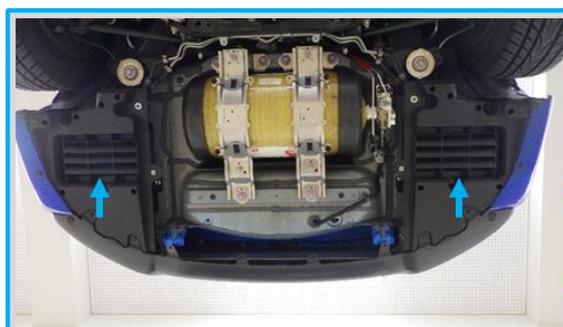
ATF（オートマチックトランスミッションフルード）の冷却のため空冷式オイルクーラ Assy が2つ、車両後方に取付けられています。

写真はトランスミッションオイルクーラアンダカバー取付状態です。

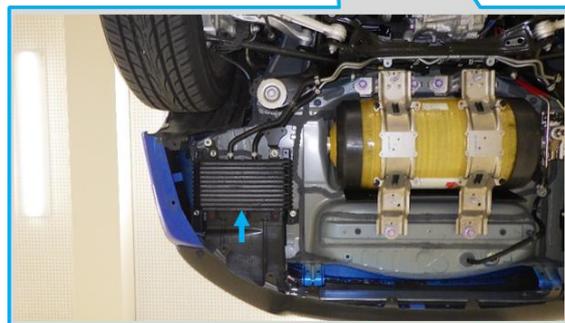
右トランスミッションオイルクーラアンダカバーを取外すと右オイルクーラ Assyを確認できます。

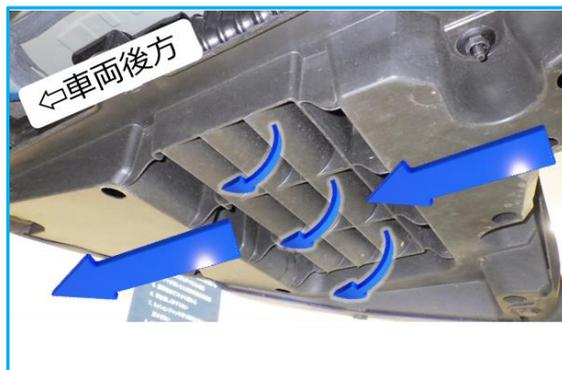
空冷式オイルクーラ Assy は差圧導風方式を採用し冷却性能を確保しています。  
走行中、車両下部（低圧）と、車両後方の差圧によりオイルクーラ Assy へ風が導かれます。

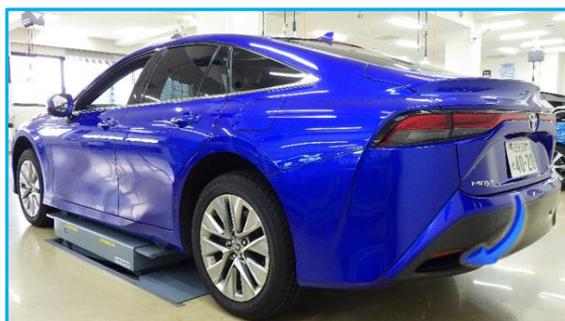
オイルクーラへの風の入口は、車両後方のトランスミッションオイルクーラエアダクトです。

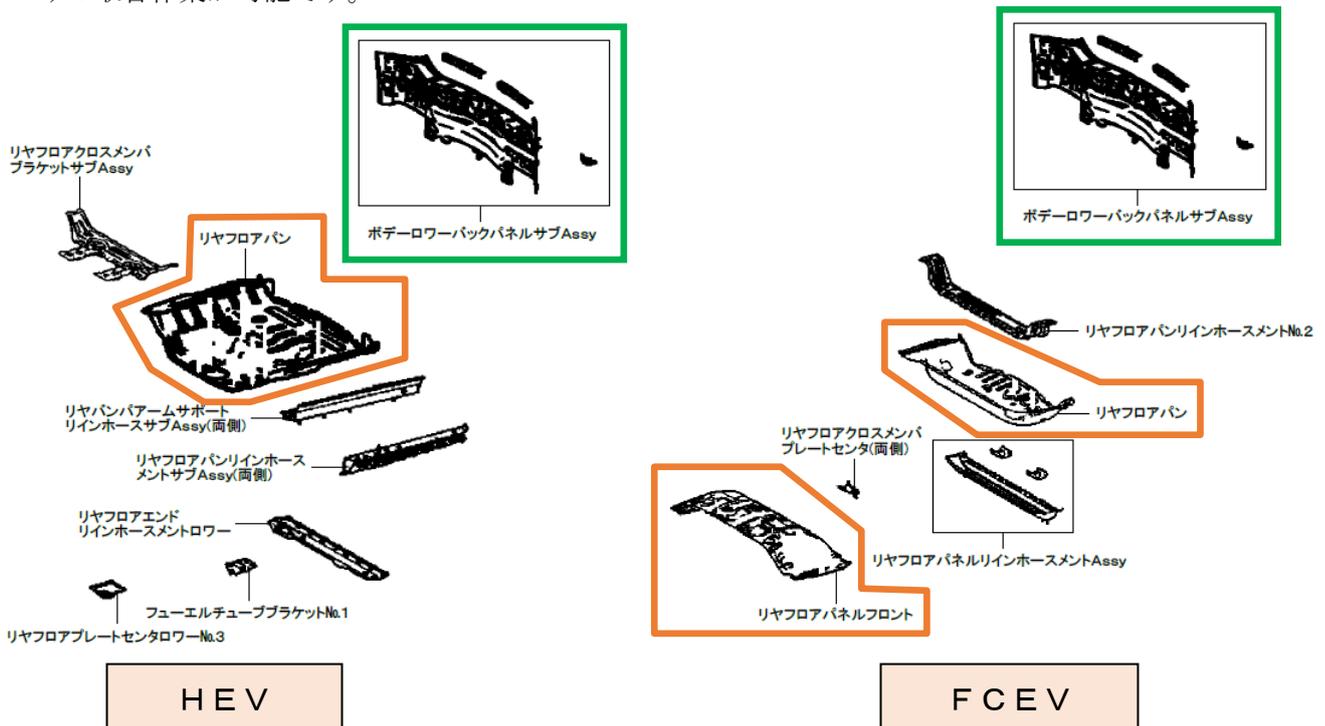
ボデーローバックパネルサブ Assy は HEV と FCEV で同じ部品(下図緑枠部)が採用されていますが、HEV のリヤフロアパンが1枚構造(下図左橙枠部)に対して、FCEV はリヤフロアパン(下図右橙枠後方部品)とリヤフロアパネルフロント(下図右橙枠前方部品)の前後2分割構造と異なっています。そのため FCEV は後部からの入力による軽損傷では後部にあるリヤフロアパンのみの取替作業が可能です。

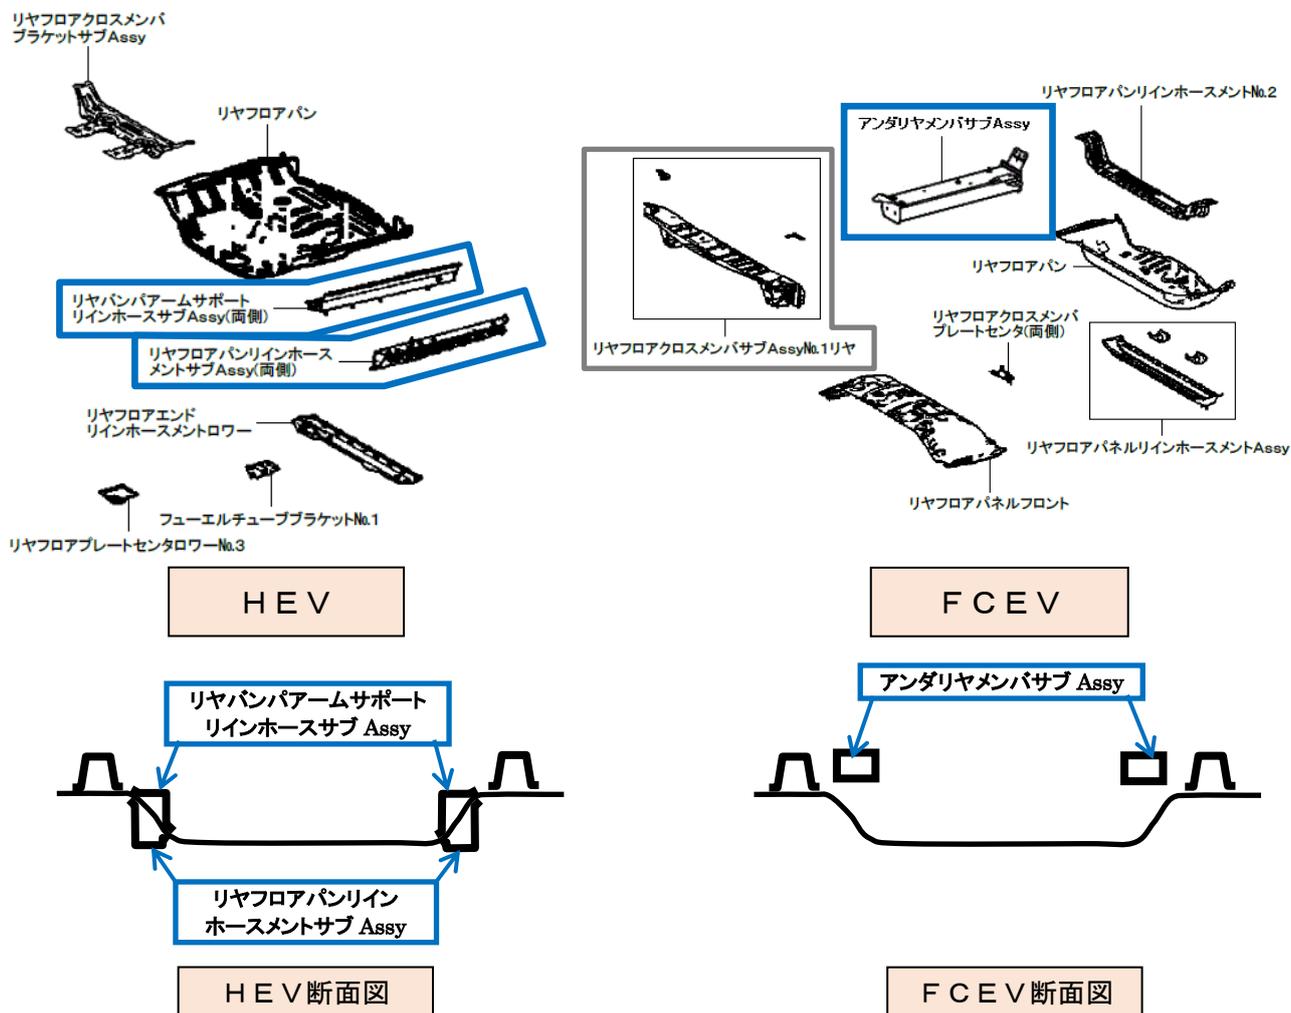
HEV と FCEV でリヤフロアパン周辺の衝撃吸収構造が異なり、損傷範囲の確認には注意が必要です。

HEV はリヤフロアパンを上下に挟む形で両側のリヤバンパームサポートラインホースサブ Assy (上図左 青枠上方部品) および両側のリヤフロアパンラインホースメントサブ Assy (上図左 青枠下方部品) が溶接で取付けられています。

両側リヤフロアパンラインホースメントサブ Assy および両側リヤバンパームサポートラインホースサブ Assy はボデーローバックパネルサブ Assy に直接取付けられていませんが、その内側にレイアウトされており、ボデーローバックパネルサブ Assy に損傷があった場合は、これらの部品について損傷の有無を確認する必要があります。

一方、FCEV はアルミ製の両側アンダリヤメンバサブ Assy (上図右青枠部品) がボデーローバックパネルサブ Assy とリヤフロアクロスメンバサブ AssyNo.1 リヤにボルトで締結されています。両側アンダリヤメンバサブ Assy がボデーローバックパネルサブ Assy に直接取付けられているため、ボデーローバックパネルサブ Assy に損傷があった場合では、リヤフロアパネルフロント前方に取付けられているリヤフロアクロスメンバサブ AssyNo.1 リヤの損傷波及の有無や損傷状況について確認する必要があります。

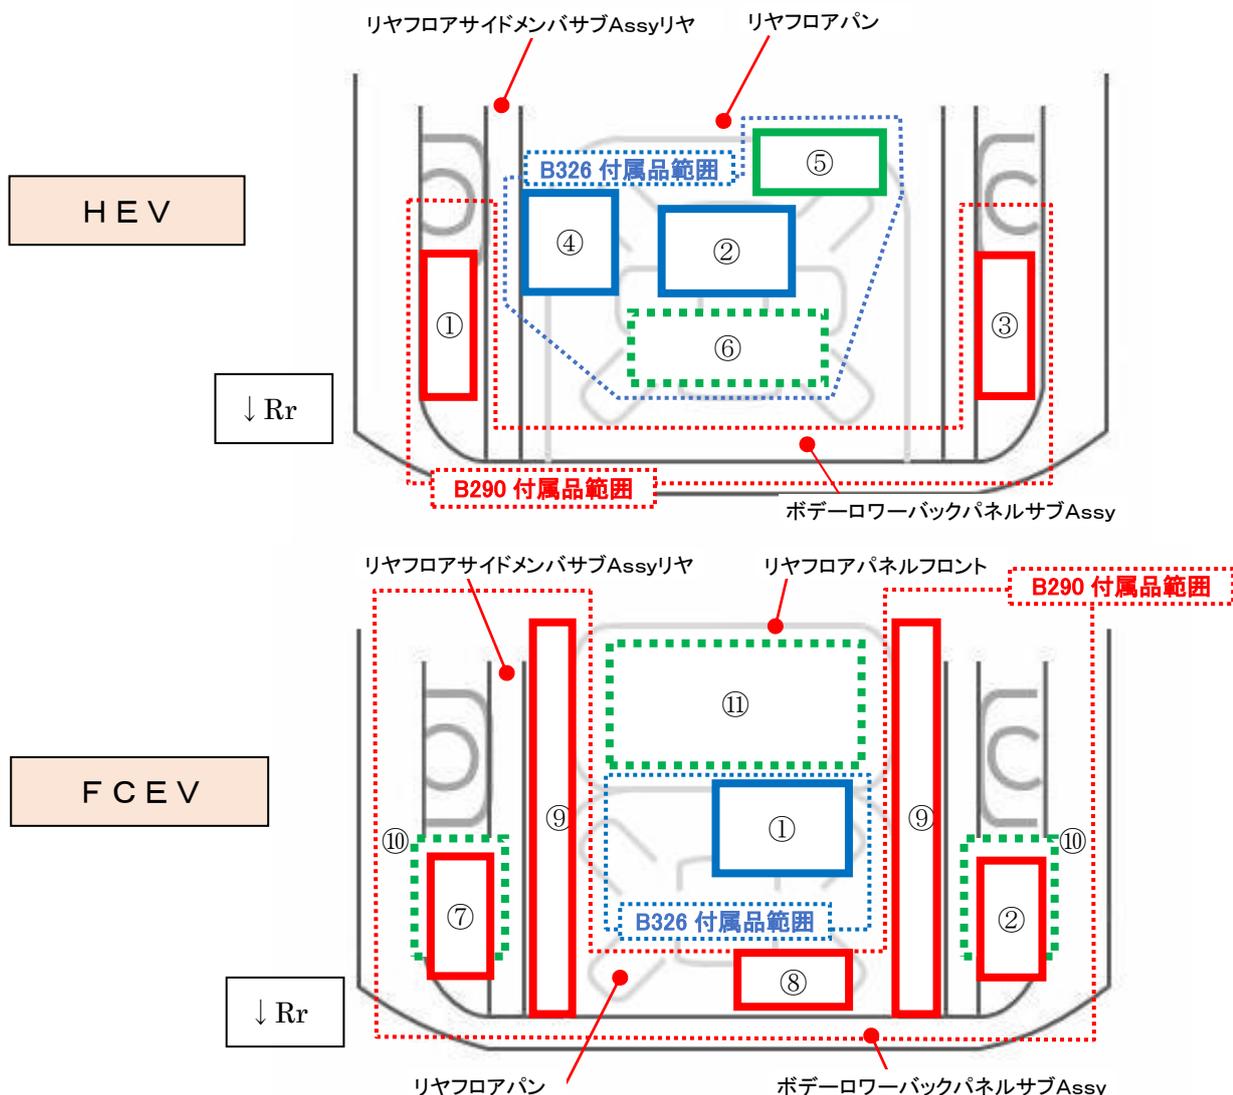
HEV と FCEV ではリヤフロアパン周辺の付属品の配置も異なります。それぞれの主要な付属品について、配置図（以下、簡略図）を以下に示します。

※ :後述する説明文に対応しています。

前ページの簡略図のとおり、HEV と FCEV ではリヤフロパンの構造だけでなく取付けられている付属品の配置も異なるため、ボデーローバックパネルサブ Assy やリヤフロアパンを取替える際に必要な「付属品」の範囲にも違いがあります。

「①リレーブロック」「②12V バッテリー」は HEV と FCEV ともに取付けられていますが、取付け位置がそれぞれ異なっています。

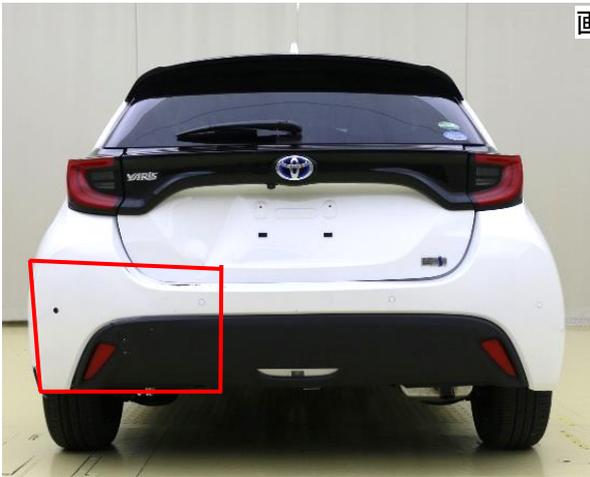
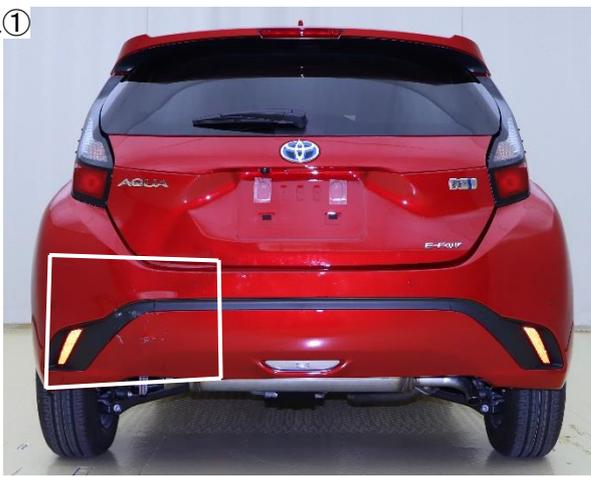
画像①

ヤリス (MXPH10) (リヤバンパラインホースメントなし)	アクア 4WD (MXPK16) (リヤバンパラインホースメントあり)

<p>損傷状態</p>	
<p>画像①</p> <ul style="list-style-type: none"> <li>・後部左寄り約 40%の範囲で相手物と衝突し後部左側が前方に押込まれている。</li> <li>・リヤバンパ、バックドアに衝突相手物との直接損傷が発生している。</li> <li>・外観から見たリヤバンパとバックドアの変形状態に両車の大きな差は見受けられない。</li> </ul>	
<p>画像②</p> <ul style="list-style-type: none"> <li>・左クォータパネルは後方からの力で前方に移動し、左リヤドア後端部と干渉している。</li> <li>・左クォータパネルは、ボデーロアバックパネル、左バックドアオープニングトーフ、左クォータホイールハウスからの波及により、前方への移動およびホイールアーチ部で大きな折れが発生している。</li> </ul>	<p>画像②</p> <ul style="list-style-type: none"> <li>・左クォータパネルと左リヤドアとの隙間に修理を要する変化は発生していない。</li> <li>・左クォータパネルは後方からの押込みによりリヤバンパ左サイド前部およびホイールアーチ中央前部にわずかな歪みが発生している。</li> </ul>
<p>画像③</p> <ul style="list-style-type: none"> <li>・リヤバンパ、バックドア左側に潰れや折れが発生している。</li> <li>・バックドアの損傷に伴うルーフパネルとの隙間の変化は発生していない。</li> <li>・外板・内板骨格からの波及によるルーフパネルの変化は発生していない。</li> </ul>	<p>画像③</p> <ul style="list-style-type: none"> <li>・リヤバンパ、バックドアパネル左側に潰れや折れが発生している。</li> <li>・バックドアとルーフパネルとの隙間は、バックドアの移動にともない若干の変化が発生しているが、ルーフパネルへの波及損傷は発生していない。</li> </ul>

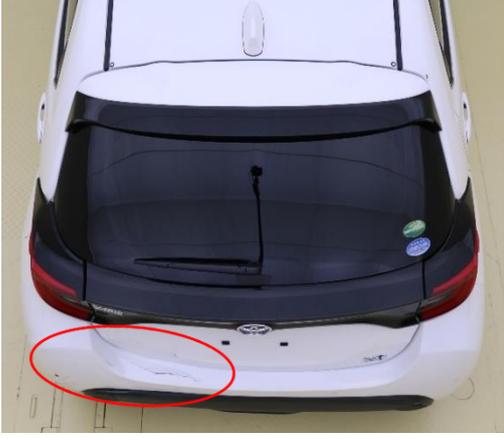
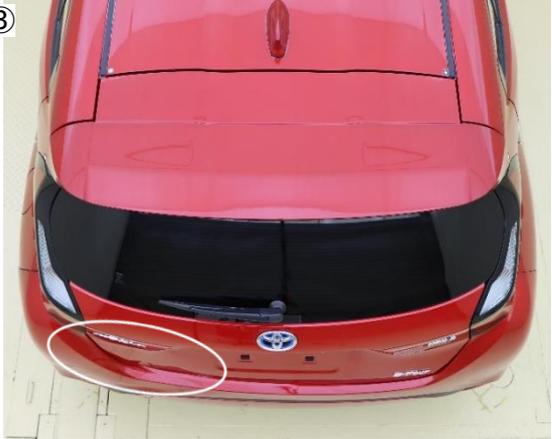
<p>わずかな歪み</p>
<p>画像③</p>

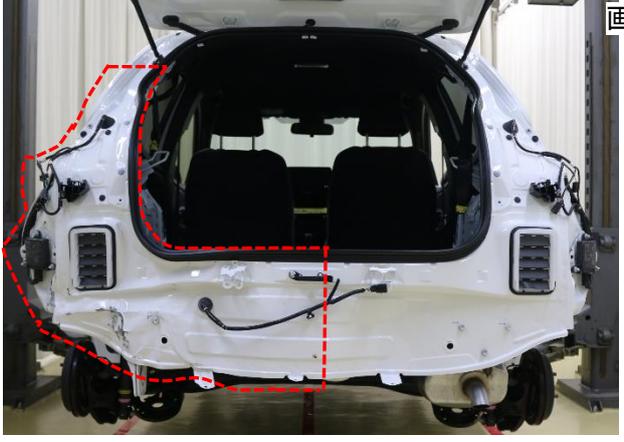
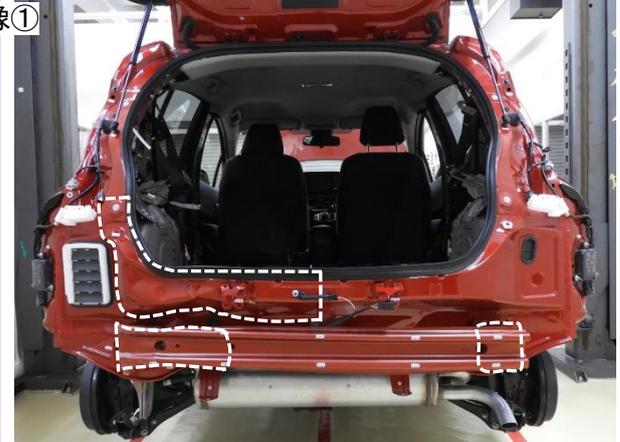
### (1) 目視による損傷状態（赤・白の破線囲いは損傷の範囲）

ヤリス (MXPH10) (リヤバンパラインホースメントなし)	アクア 4WD (MXPK16) (リヤバンパラインホースメントあり)
<p>画像①</p>

<p>折れ</p>
<ul style="list-style-type: none"> <li>画像①左が示すように、リヤバンパラインホースメントなしのヤリスでは、平面構築物との衝突の場合、リヤサイドメンバ後端部より張出している、ボデーロアバックパネル上部（バックドア開口部を形成する環状構造帯）へ着かし、さらに押し込みが進むとリヤサイドメンバ後端部へ直接力が加わり、深部へと波及していく。</li> <li>画像①右アクアでは、ボデーロアバックパネル上部より後方に張出しているリヤバンパラインホースメントへ着かしクラッシュボックスとともに力を吸収する。さらに押し込みが進みボデーロアバックパネル上部へ着かし押し込みが始まった段階でも、リヤバンパラインホースメントおよびクラッシュボックスによる力の吸収は継続しているので、ボデー側へ加わる力は弱まり分散される。</li> <li>画像②③が示すように、ヤリスでは着力側（左側）を中心に広範囲かつ深部にわたる波及損傷が発生している。アクア 4WD では、損傷の程度は小さく、狭い範囲での波及に留まっている。</li> </ul>

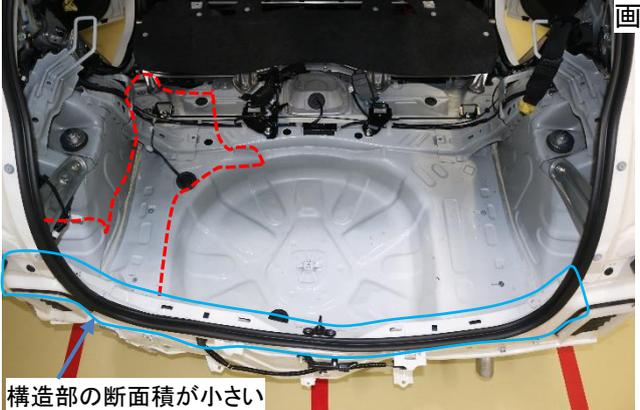
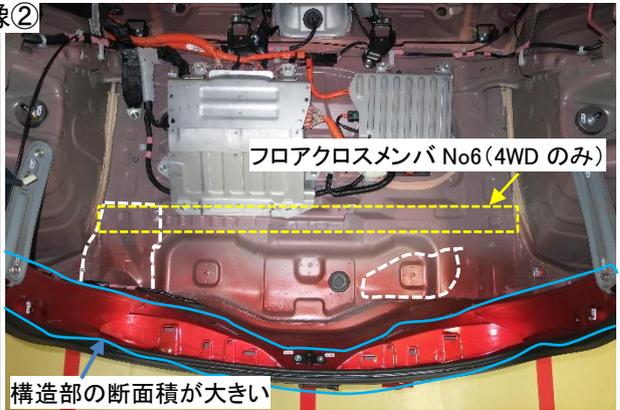
<p>構造部の断面積が小さい</p>	<p>画像②</p>

<p>フロアクロスメンバ No6 (4WD のみ)</p> <p>構造部の断面積が大きい</p>
<p>画像③</p>

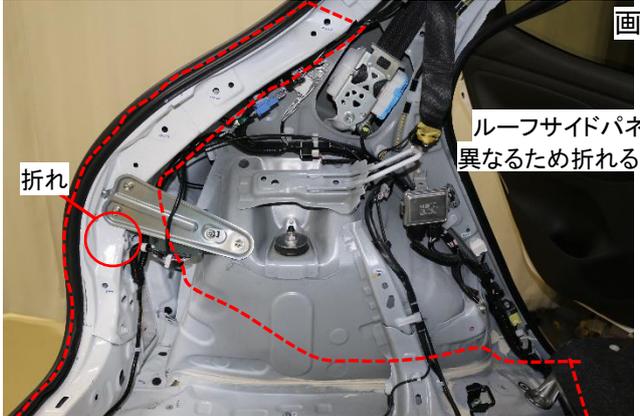
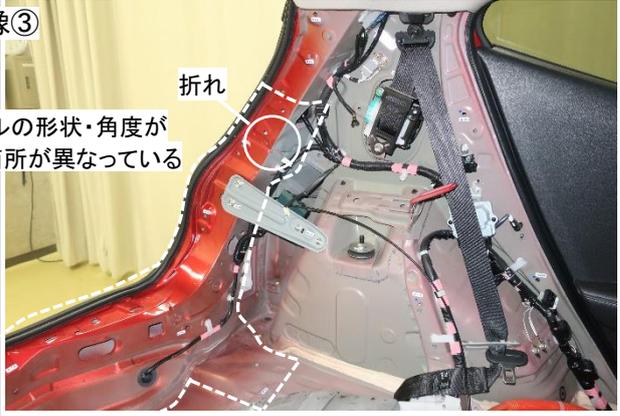
<p>折れ</p> <p>ルーフサイドパネルの形状・角度が異なるため折れる箇所が異なっている</p>	<p>画像③</p>

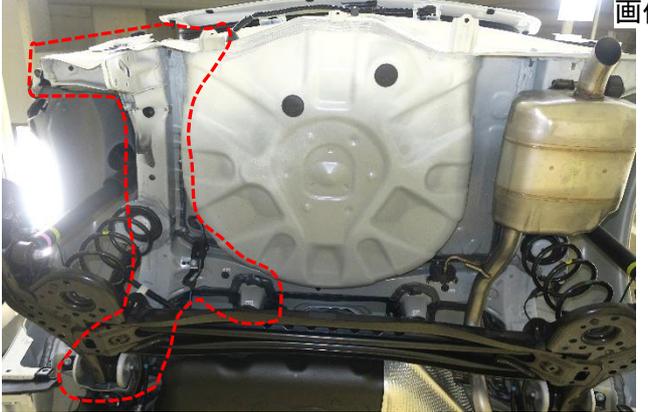
<p>画像④</p>

<p>右側</p>
<p>画像④ ヤリスでは、左リヤサイドメンバが衝突相手物からの力で直接押込まれ、後部で大きな折れが発生、波及は左リヤサイドメンバ前部まで達し損傷が発生している。アクアではリヤバンパラインホースメントで多くの力を吸収したことで左リヤサイドメンバ後端フランジ部、リヤフロア左後端部、右クラッシュボックス取付面までの波及に留まっている。</p> <p>画像⑤⑥ ヤリスでは、直接的な押込みで、左リヤサイドメンバ後部、左リヤフロアサイド、左クォータホイールハウスアウト・インナ後部、左クォータパネル後部に折れや裂けなど衝突相手物からの激しい損傷が発生している。</p> <p>画像⑦⑧ アクアでは、リヤバンパラインホースメント押込み後、バックドア開口部環状構造帯左下部への直接的な押込みにより、バックドア開口部およびアンダフロア側へ波及しているが、リヤバンパラインホースメントで多くの力を受止め吸収しているため、損傷の程度、範囲は小さく、狭くなっている。</p>

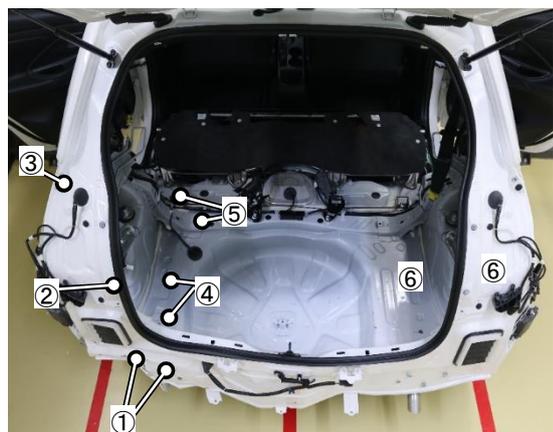
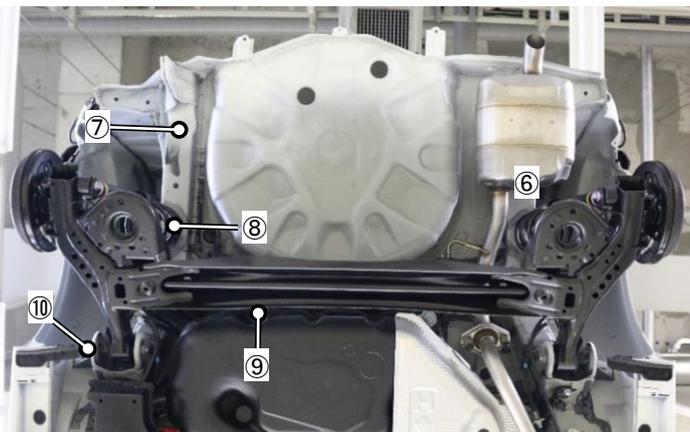
(2) 寸法計測による損傷状態

ヤリス (MXPH10)  
(リヤバンパラインホースメントなし)

変化の状態 (左・着力側)

変化の状態 (右側)

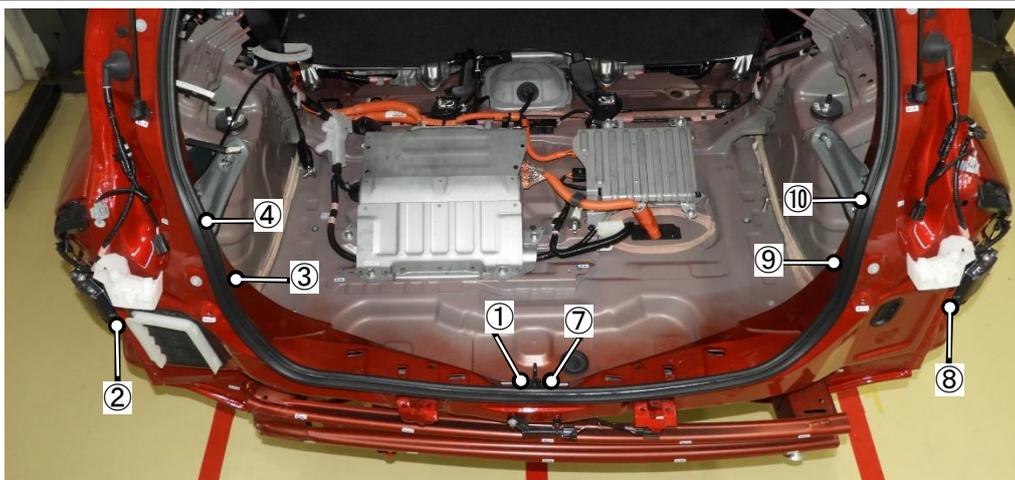
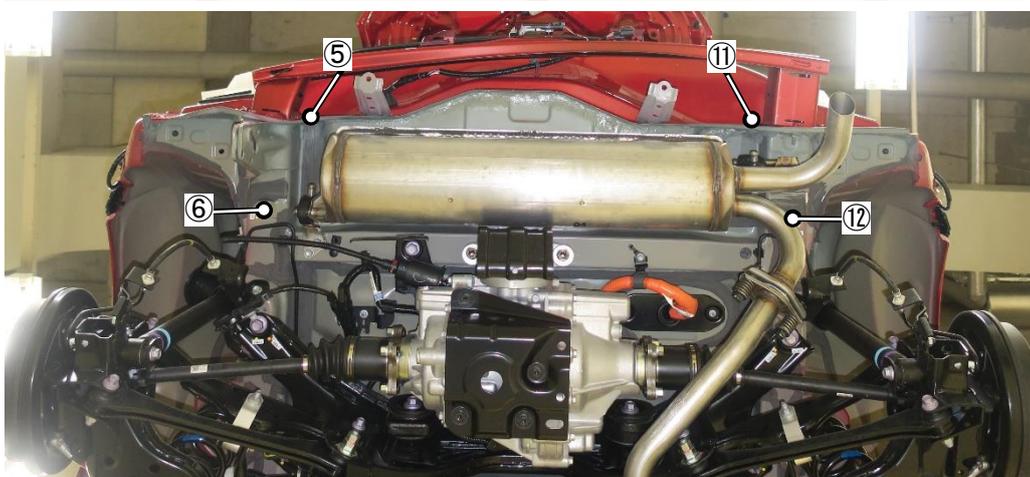
アクア 4WD (MXPK16)  
(リヤバンパラインホースメントあり)

変化の状態 (左・着力側)

- ①～④ バックドア開口部の寸法変化
- ① 前方向へ 8mm、他は修理を要する変化なし
  - ② 右方向へ 3mm、他は修理を要する変化なし
  - ③ 前方向へ 4mm、右方向へ 3mm
  - ④ 修理を要する変化なし
- ⑤～⑥ リヤサイドメンバ部の寸法変化
- ⑤ 前方向へ 3mm、他は修理を要する変化なし
  - ⑥ 修理を要する変化なし

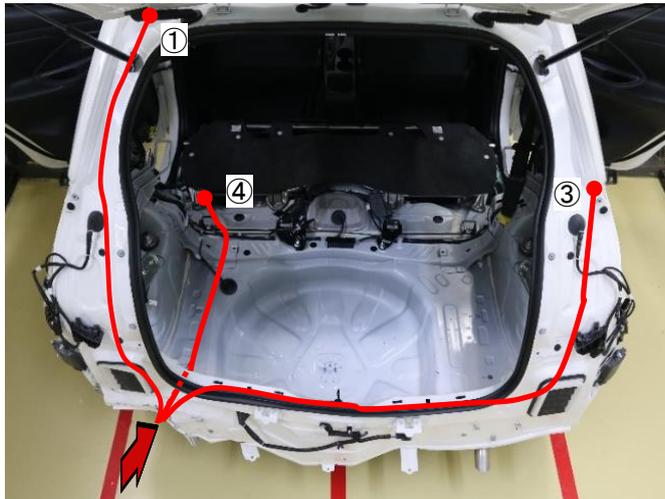
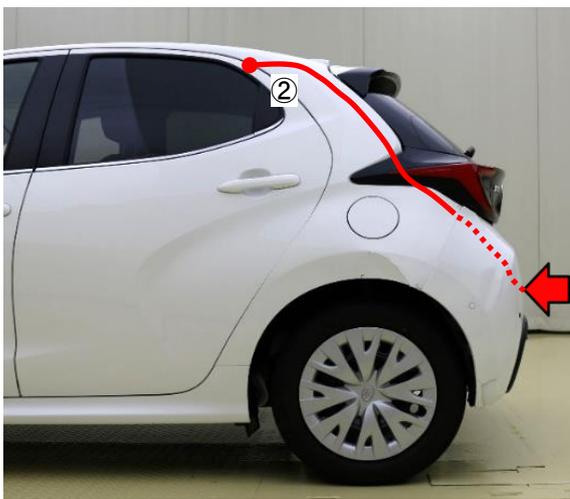
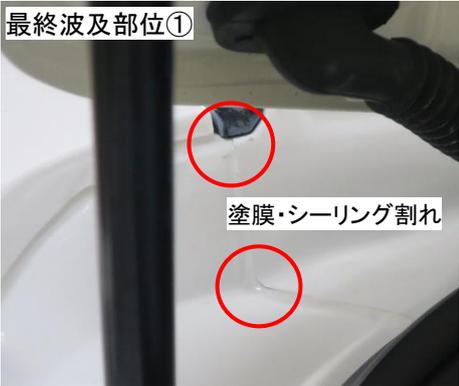
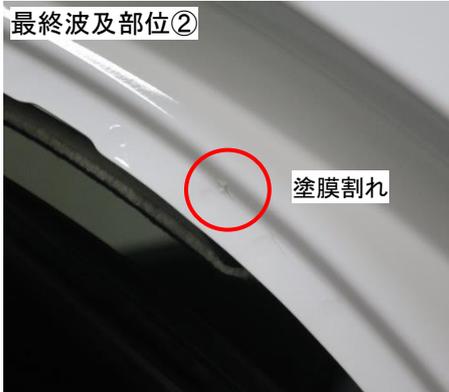
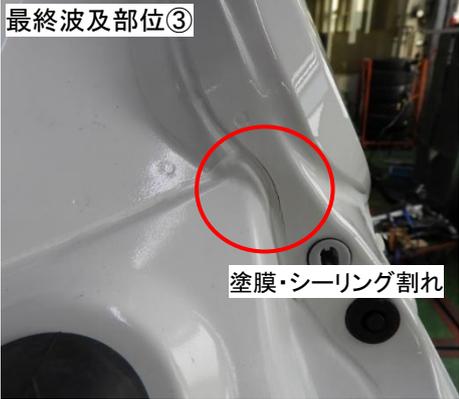
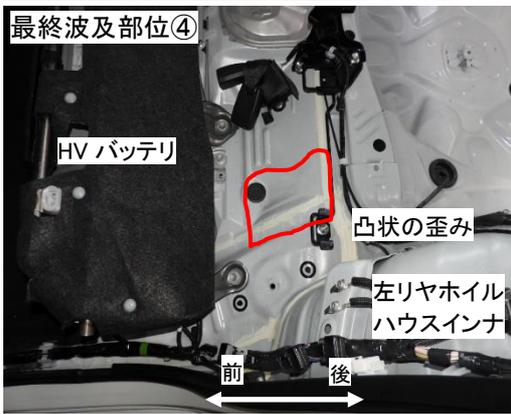
ヤリス (MXPH10) (リヤバンパラインホースメントなし)

波及経路	最終波及部位
バックドア開口部左経路	① 左バックドアオープニングサイドリインホース最上部 (塗膜・シーリング割れ) ② 左リヤドア開口部、左クォータパネル上フランジ部 (変形・塗膜割れ)
バックドア開口部右経路	③ 右バックドアオープニングトルーフ上部 (塗膜・シーリング割れ)
リヤアンダフロア左経路	④ 左リヤフロアサイドメンバ前部、センタフロアパン左後部 (凸状の歪み)

衝突により内板骨格等に加わる力の経路（ロードパス）を経路別に考察し、最終の波及損傷部位を説明します。

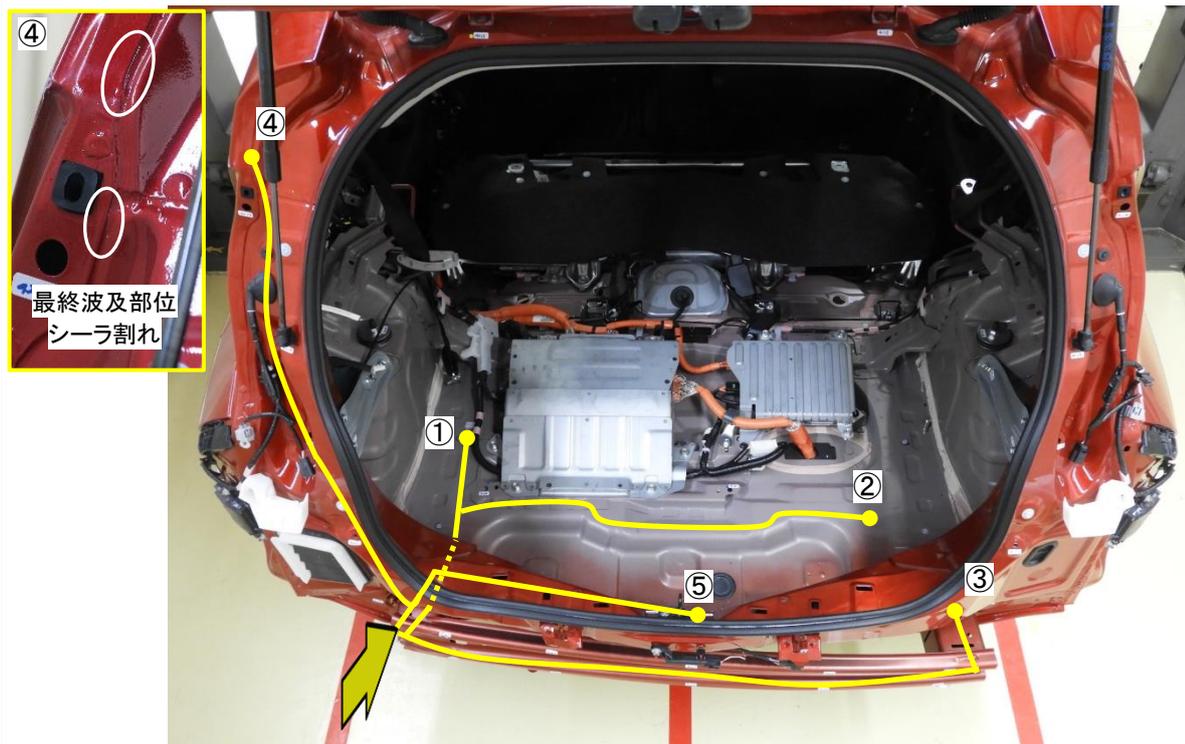
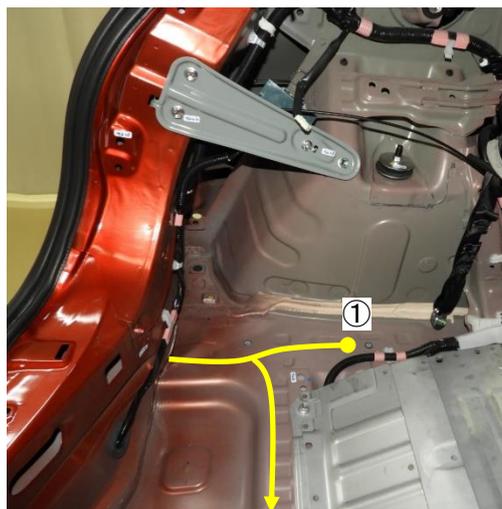
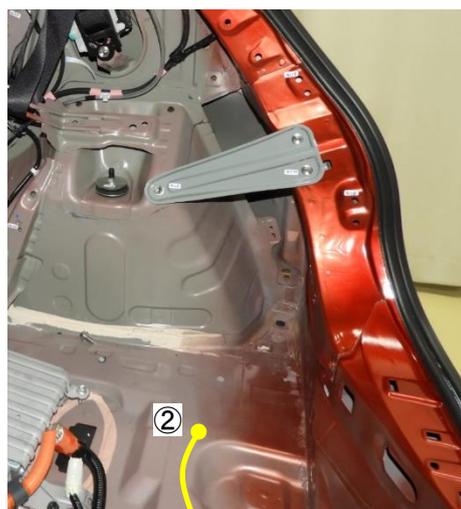
アクア 4WD (MXP16)  
(リヤバンパラインホースメントあり)

波及経路	最終波及部位
リヤバンパラインホースメント経路	① リヤフロアパン左中央後部 (変形) ② リヤフロアパン右後部 (変形) ③ リヤバンパラインホースメント右クラッシュボックス取付面 (寸法移動・変形)
バックドア開口部左経路	④ 左バックドアオープニングサイドフレームアッパ (シーラ割れ)
バックドア開口部右経路	⑤ ボデーロウバックパネル中央上部 (寸法移動)

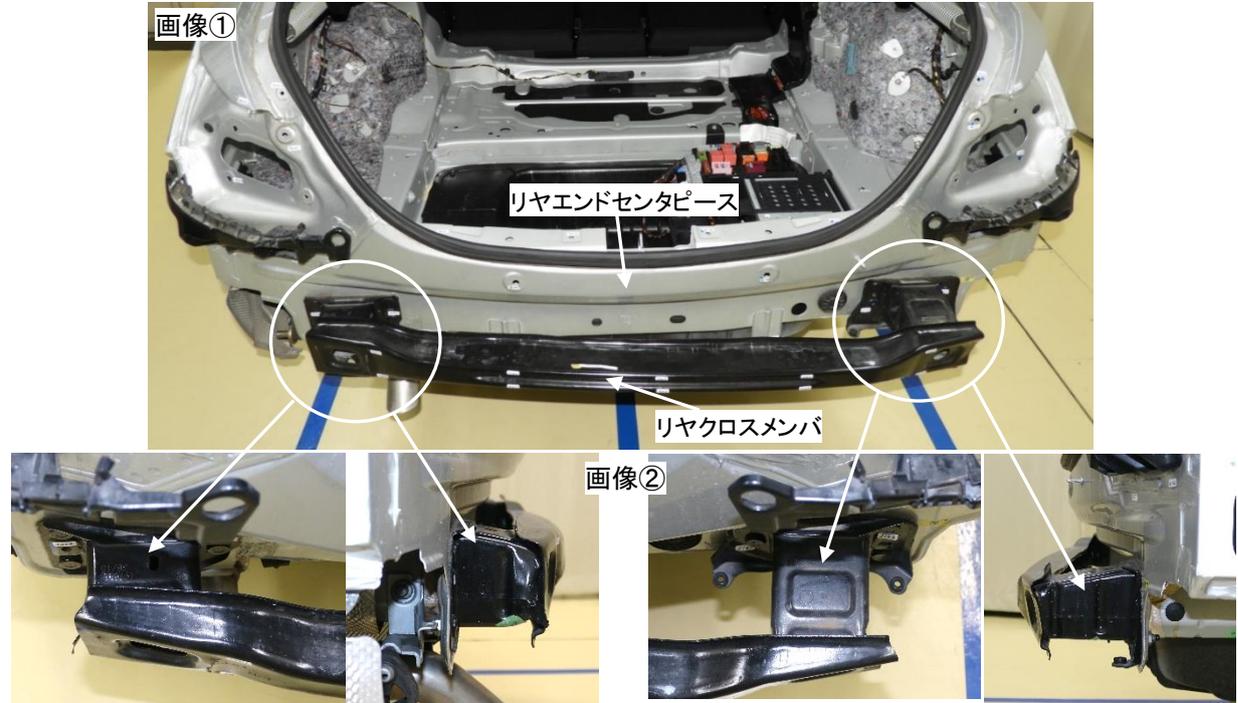
衝突後

損傷状態	
画像①	後方からの力は全てリヤバンパエリア内（リヤバンパトリム、リヤクロスメンバ）で吸収され、リヤエンドセンタピースやトランクリッドに直接的な損傷はない。また、リヤフロアやリヤサイドメンバ側への波及損傷も発生していない。
画像②	リヤクロスメンバ（リヤバンパラインホースメント）の左側は前方に押込まれ、左クラッシュボックス全長の 50% 以上を押潰している。
損傷特性	
<ul style="list-style-type: none"><li>リヤバンパエリアのボデーからの張出し量が一定以上確保されているため、今回のような平面構築物との衝突では、リヤクロスメンバ（リヤバンパラインホースメント）のクラッシュボックスが 50% 程度押込まれた状況でもボデー側との接触は回避される。</li><li>クラッシュボックスの全長 50% 以上を押潰しても、クラッシュボックス取付面であるリヤエンドピースやリヤサイドメンバ後端部へ損傷が波及していない。取付面の剛性強度を含め、リヤバンパとボデー側との強度バランスを確保している。</li></ul>

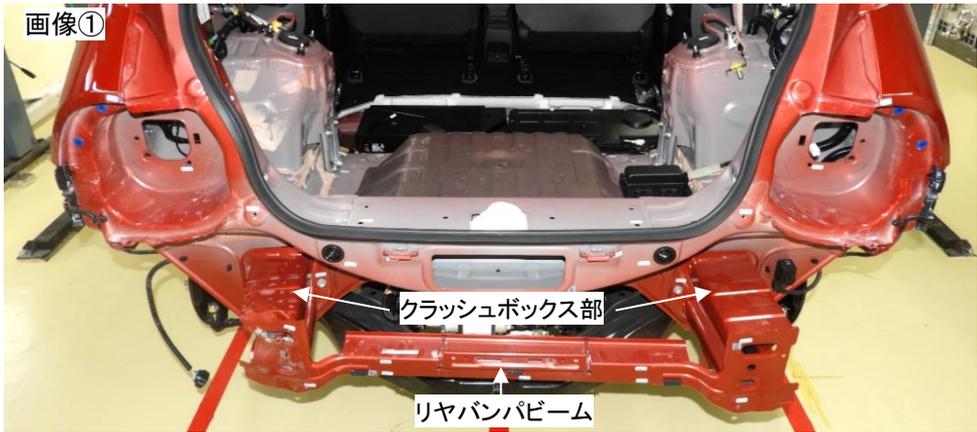
<p>画像①</p> <p>クラッシュボックス部</p> <p>リヤバンパビーム</p>

<p>画像②</p> <p>リヤバンパビーム</p> <p>クラッシュボックス部</p>	
損傷状態	
<p>画像① リヤバンパビームに装着される大型クラッシュボックスの効果により、衝突相手物の侵入は、リヤバンパエリア内にとどまり、テールゲートやリヤパネル上部（環状構造帯）へ直接的な損傷は発生していない。</p>	<p>画像② リヤバンパの左クラッシュボックス部への押込みと、右方向（力の方向）へ倒込む力により取付面が損傷。リヤバンパビーム全体が右側に押出されたことで、右クラッシュボックスも右側に倒込む力により取付面に損傷が発生した。</p>
損傷特性	
<ul style="list-style-type: none"> <li>・ 後方からの力のすべてを大きく張出したリヤバンパビームで受止めている。大型で強固（980MPa）な左側のクラッシュボックスは直接的な力を受け押潰される方向に力を受けているが、強固な部材で太く長いこと全長の 20% 程度の潰れで、力の方向である右側へ倒れ込み、押込みと倒れ込みにより、取付面であるリヤパネルおよびリヤフレーム、リヤフロアパネルに変形が発生している。また、リヤバンパビーム全体が右側に押出されたことで、右側のクラッシュボックス取付け面（リヤパネル）に変形が発生している。</li> <li>・ クラッシュボックスの潰れが少ない分、衝突相手物の侵入は少なく、テールゲートやリヤパネル上部への直接的な押込みは発生していない。</li> </ul>

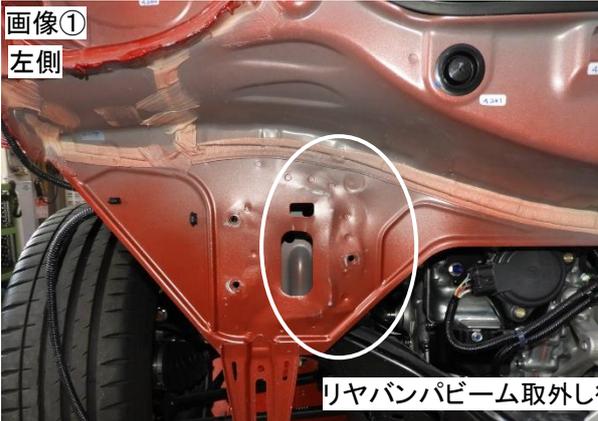
画像①  
左側

リヤバンパビーム取外し後、取付面の損傷状態

画像①② リヤバンパビームクラッシュボックス取付面（リヤパネルスチフナ）の損傷状態

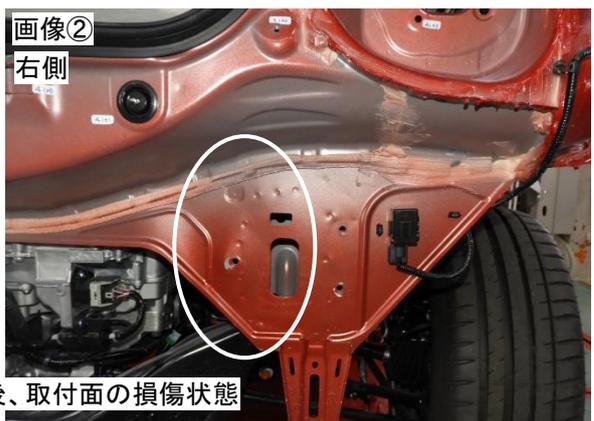
画像②  
右側

画像②：リヤバンパビームから右方向へ押出す力が作用したことで、右クラッシュボックスは右側に傾き、取付面左側が引き上げられる損傷が発生している。

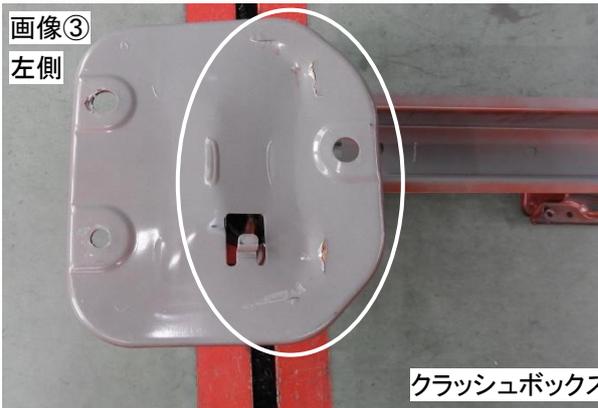
画像③  
左側

クラッシュボックス取付面の損傷状態

画像③④ バンパビーム側リヤパネルスチフナとの取付面の損傷状態

画像③：左クラッシュボックスは押し込みにより大きく損傷。

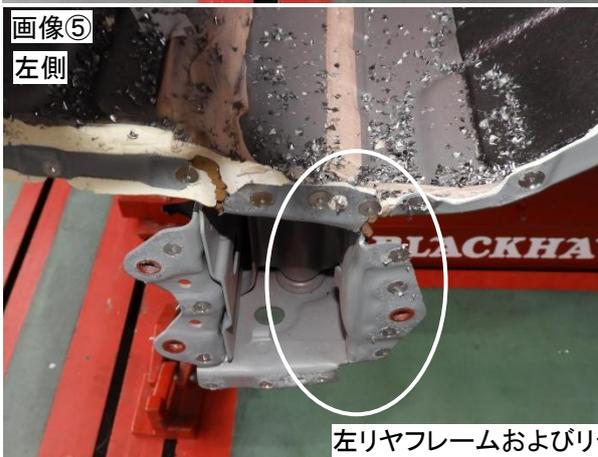
画像⑤  
左側

左リヤフレームおよびリヤフロア後端部の損傷状態

画像⑤ 左リヤフレーム先端フランジ部の損傷状態（リヤパネルスチフナ取外し後）

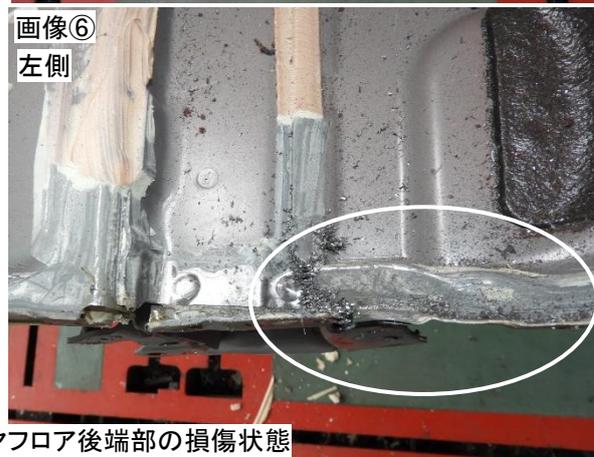
画像⑥  
左側

画像⑥ リヤフロアパネル後端部の損傷状態（リヤパネルスチフナ取外し後）

フランジ部と共に押し込まれ、後端部に折れ損傷が発生している。
