自研センターニュース 令和7年1月15日発行
毎月1回15日発行(通巻592号)

BMW 218d アクティブツアラー(U06)(22BY20)のボデー構造、補給形態および取替作業について

ビー・エム・ダブリュー株式会社から 2022 年 6 月に発売された、二代目 2 シリーズ アクティブツアラー (モデルコード: U06、グレード: 218d M Sport、型式: 22BY20) のボデー構造や補給部品、作業事例について、同じプラットフォームの BMW 1 シリーズ (モデルコード: F40、グレード: 118i M Sport、型式: 7K15) および前型の 2 シリーズ アクティブツアラー (モデルコード: F45、グレード: 218i、型式: 2A15) との比較を交えて紹介します。また、板厚については弊社で調査した結果を参考値として記載しています。

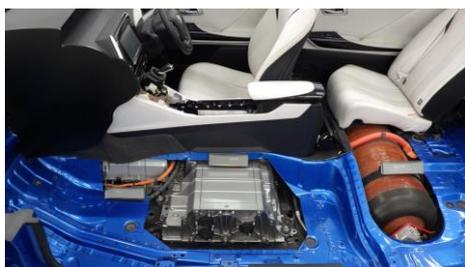
当然、高電圧部品が取付けられているため、高電圧遮断時に必要なサービスプラグも取付けられています。

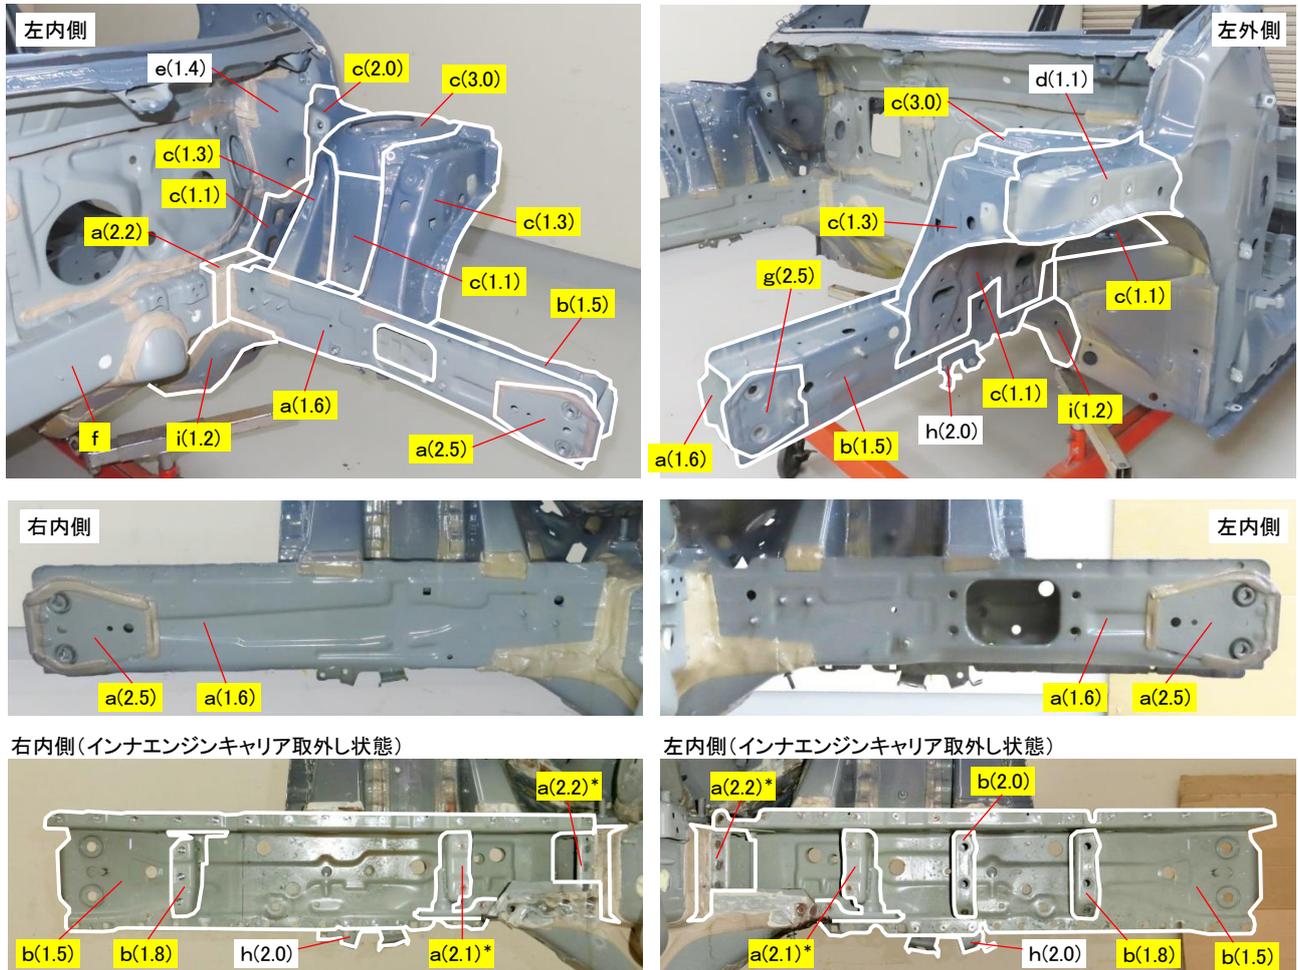
フロントボデーの多くの部品で、118i、前型 218i と同構造の部品が採用されています。ホイールハウス部(c)は単品の補給は設定されておらず、アウトエンジンキャリア(b)と一体で補給されます(部品名:フロントスプリングサポート)。ウイングナットカウンタプレート(g)はアウトエンジンキャリアと一体で補給されますが、フロントスプリングサポートの補給部品には取付けられておりません。

() : 板厚 mm、■ : 118i および前型 218i と同構造

* : インナエンジンキャリアと一体補給の部品。

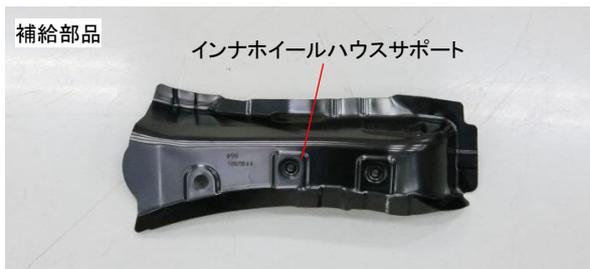
<インナホイールハウスサポート取替範囲イメージ>

インナホイールハウスサポートは単品補給が設定されています。

作業事例：インナホイールハウスサポート取替（指数項目「B139」）

作業概要：インナホイールハウスサポートのみを取替

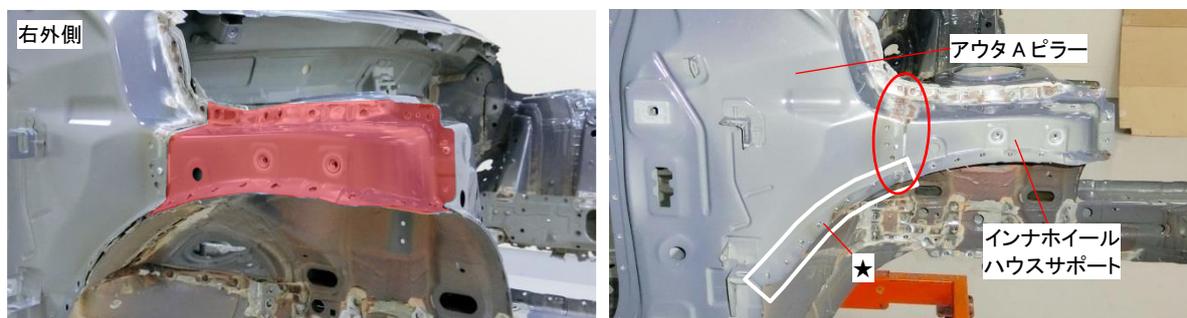
インナホイールハウスサポートの後部は、アウト A ピラーの内側に入り込んでいます(写真○部)。そのため部品を取付ける際は、写真★部の溶接点を切削し、アウト A ピラーの一部を広げて部品を取付けます。

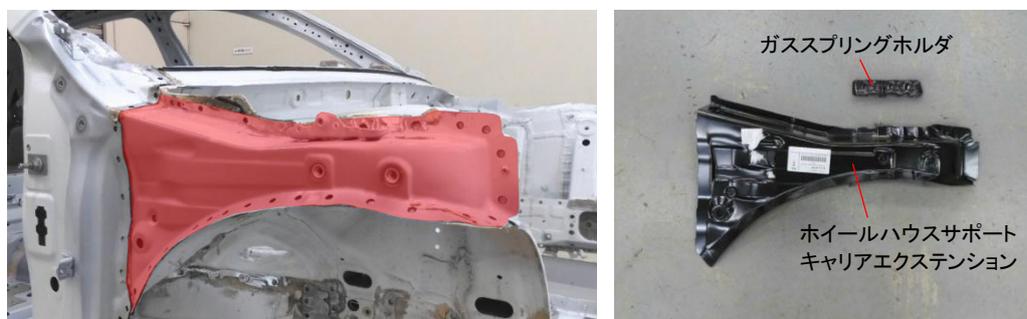
<参考> 118i

118i、前型 218i とは補給部品が異なりますが、前型 218i とは形状が似ています。

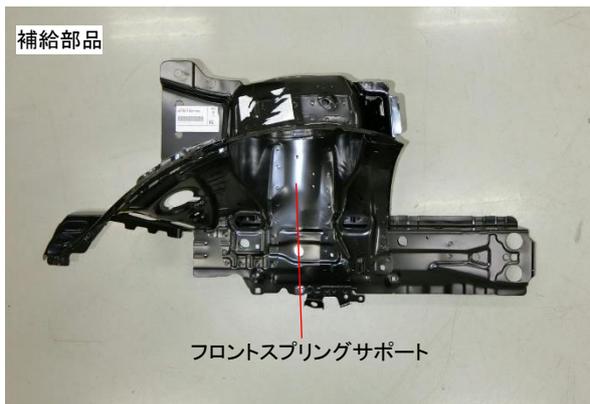
<ホイールハウス取替範囲イメージ>

ホイールハウス部は、アウトエンジンキャリアと一体で補給され単品補給は設定されておりません。

作業事例： インナホイールハウスサポート、ホイールハウス取替（指数項目「B150」）

作業概要： インナホイールハウスサポートおよび補給部品のフロントスプリングサポートからアウトエンジンキャリアを外してホイールハウス部を取替

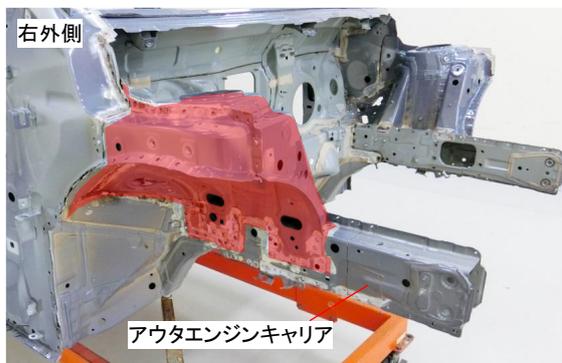
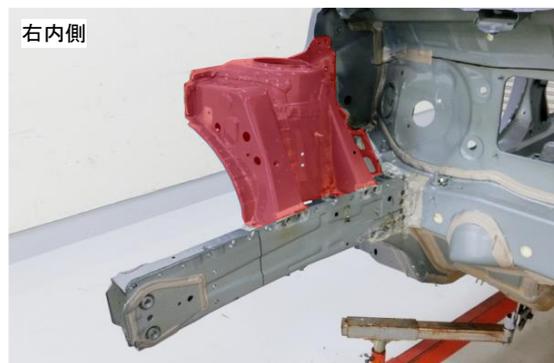
ホイールハウス部の後部がボデー側パネルに入り込んでおり溶接点の切削ができないため、ホイールハウス部を写真★部でカットして、後端部をボデー側に残します。

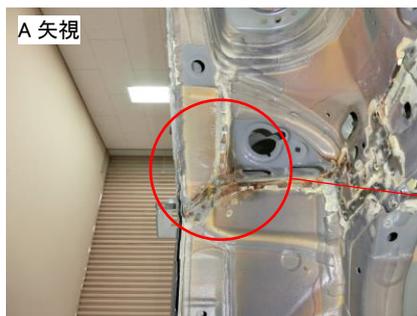
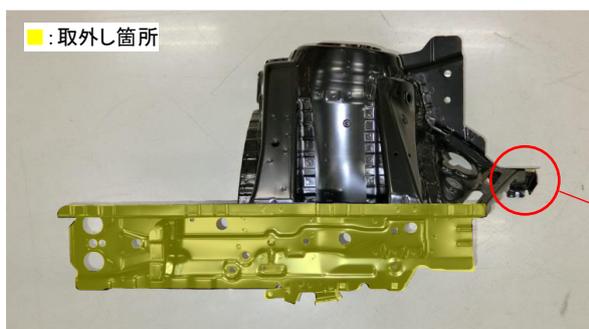
ホイールハウス部は単品補給が設定されていないため、フロントスプリングサポートの補給部品から、アウトエンジンキャリアを取外して使用します。

ホイールハウス部の後部は、部品を取外す際にカットした形状に合わせてカットし取り除きます。

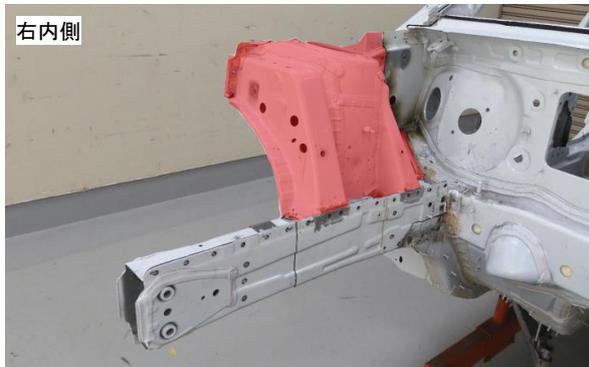
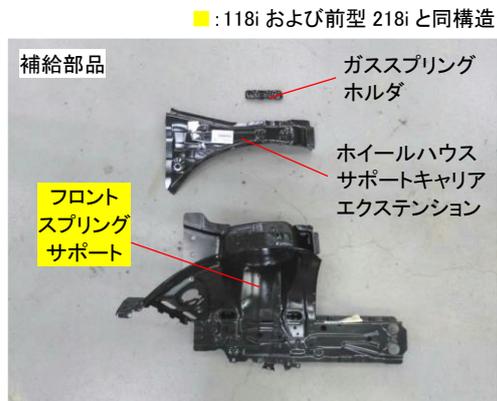
＜参考＞ 118i

ホイールハウス部の取替作業で使用する「フロントスプリングサポート」は、3車種とも同じ構造です。同時に取替える部品（インナホールハウスサポートなど）に違いはありますが、ホイールハウス取替は同じ方法で行います。

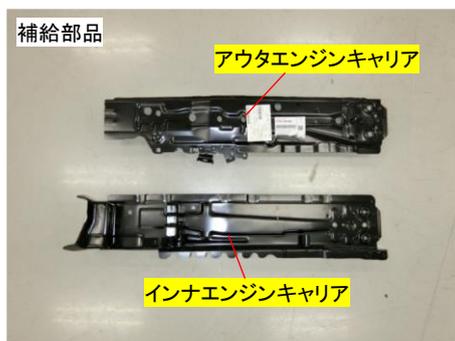
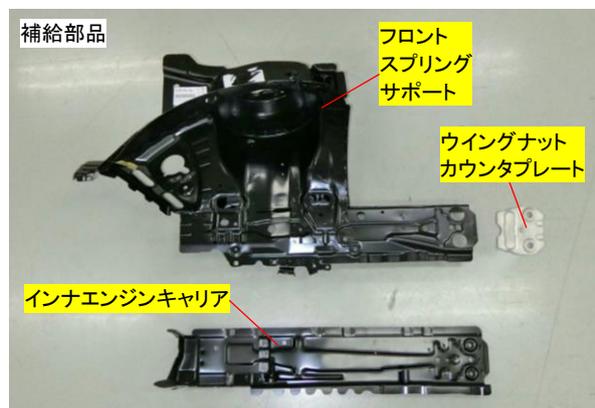
エンジンキャリア（フロントサイドメンバ）は、アウト側部品とインナ側部品で構成されており、各々補給が設定されています。

フロントスプリングサポートは、ホイールハウス部とアウトエンジンキャリアが一体で補給され、インナエンジンキャリアは取付けられておりません。

エンジンキャリアの補給部品は、3車種とも同じ構造です。

■ : 118i および前型 218i と同構造

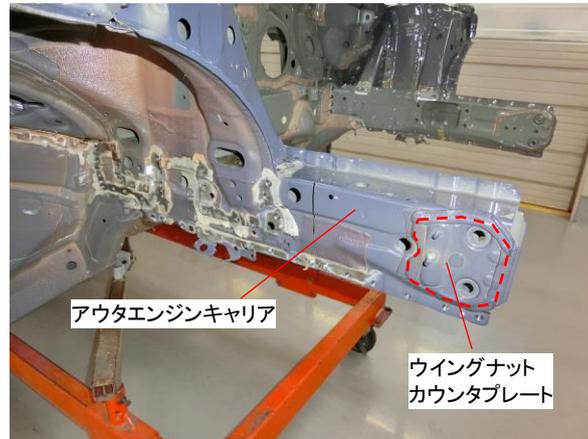
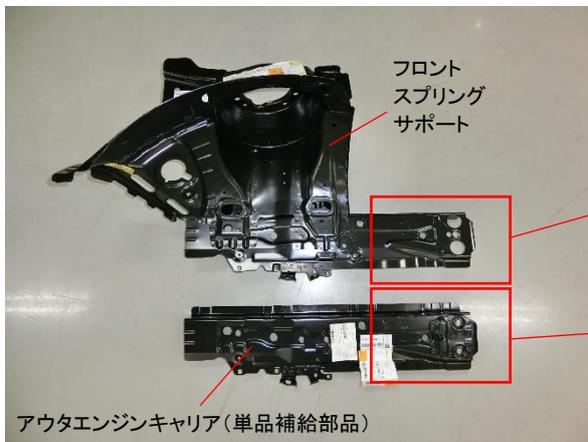
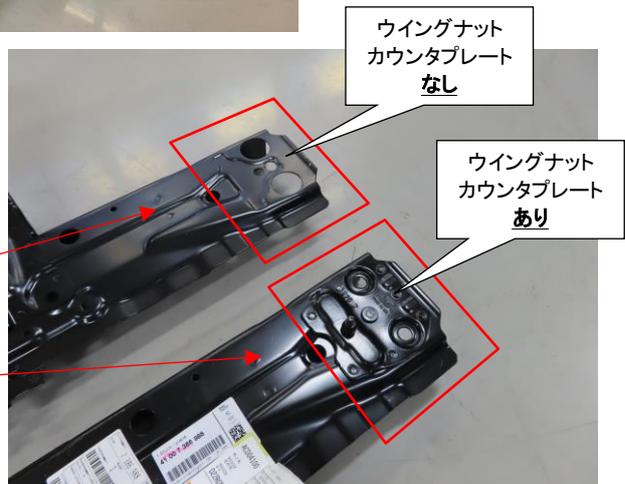
ウイングナットカウンタプレートは、アウトエンジンキャリア先端外側に取付けられている補強プレートです。ウイングナットカウンタプレートは、単品補給部品のアウトエンジンキャリアには取付けられていますが、フロントスプリングサポートには取付けられておりません。

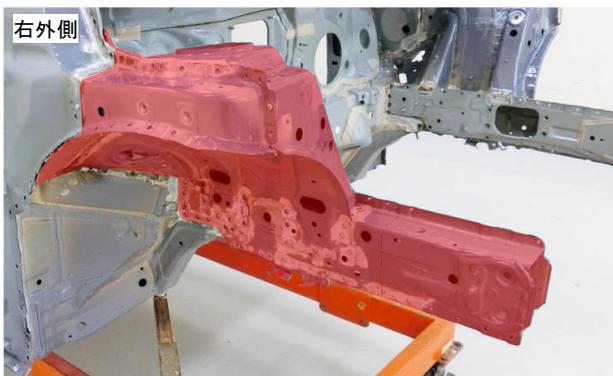
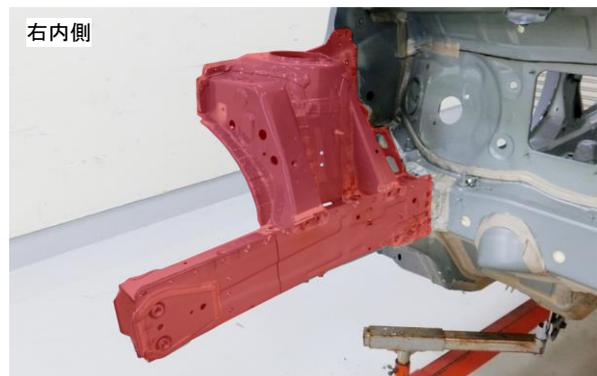
<ホイールハウス、エンジンキャリア取替範囲イメージ>

フロントスプリングサポートを使用して取替えます。

作業事例：フロントスプリングサポート取替（指数項目「B170」）

作業概要：インナホイールハウスサポート、フロントスプリングサポート、インナエンジンキャリアの取替

インナエンジンキャリアの後端部がボデー側パネルに入り込んでおり溶接点の切削ができないため、後端部をボデー側に残して取替えます。

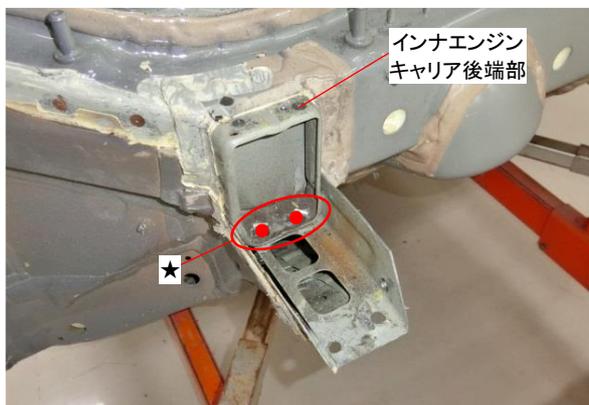
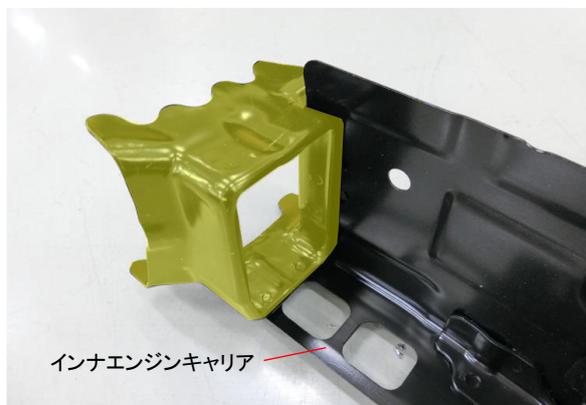
取外す際、エンジンキャリア後部周辺を粗切りして露出させ、下左写真★の溶接点を切削し取外します。補給部品のインナエンジンキャリアから後端部(写真黄色部)を取外します。インナエンジンキャリアをボデー側に取付け、写真★部を溶接した後にフロントスプリングサポートを取付けます。

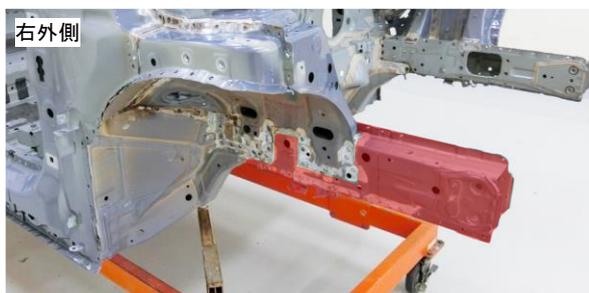
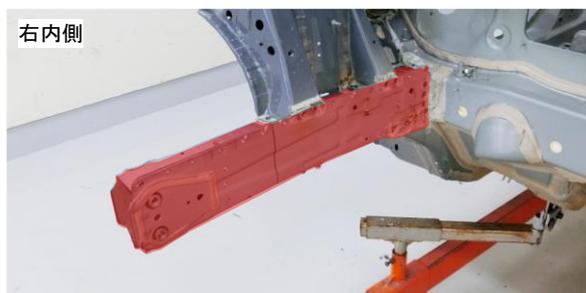
<エンジンキャリア取替範囲イメージ>

アウトエンジンキャリアおよびインナエンジンキャリアの補給部品を使用して取替えます。

作業事例：エンジンキャリア取替（指数項目「B174」）

作業概要：アウトエンジンキャリア、インナエンジンキャリアの取替

インナエンジンキャリアの後端がボデー側パネルに入り込んでおり溶接点の切削ができないため、インナエンジンキャリア後部でカット(写真★部)してパネルの一部(写真赤色部)をボデー側に残して取替えます。

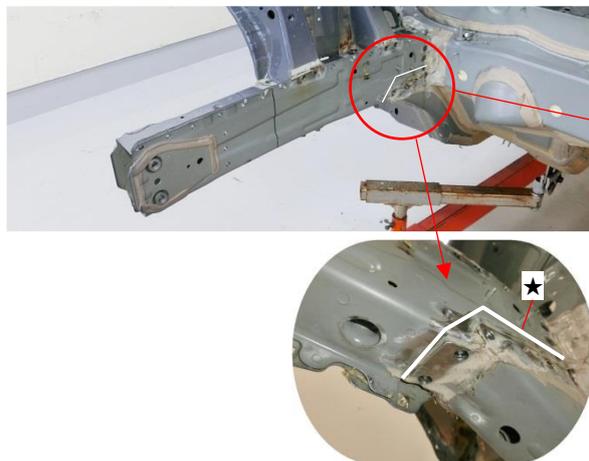
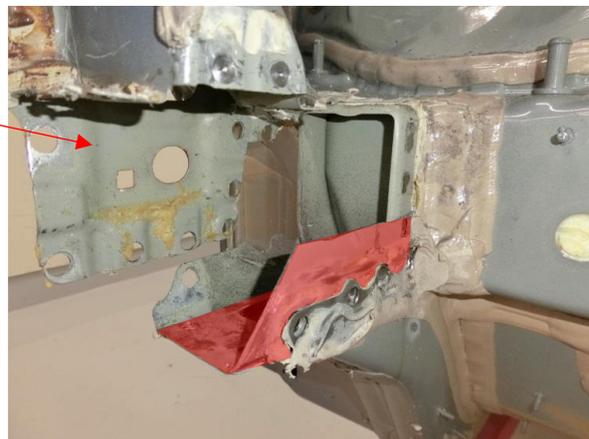
補給部品のインナエンジンキャリアから、後端部およびボデー側のカット位置に合わせた後部を取り除きます。後部のカットした箇所には、補給部品の残部から自作した補強板を入れる必要があります。

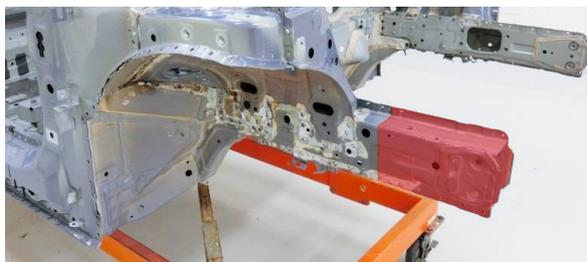
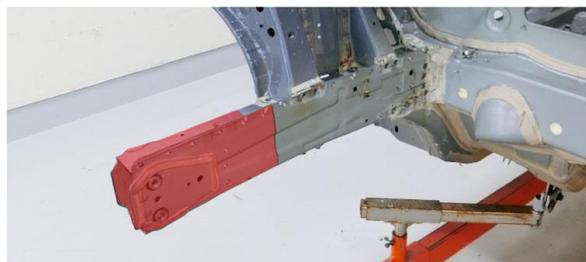
<エンジンキャリア半裁取替範囲イメージ>

アウトエンジンキャリアおよびインナエンジンキャリアの補給部品を使用して取替えます。

作業事例：エンジンキャリア半裁取替（指数項目「B172」）

作業概要：アウトエンジンキャリアおよびインナエンジンキャリアの前部でカットして取替

カットしたエンジンキャリアには、補給部品の残部から自作した補強板を入れる必要があります。左側アウトエンジンキャリアのカット位置内側には隔壁があるため、インナエンジンキャリアの下部にのみ補強板を入れます。

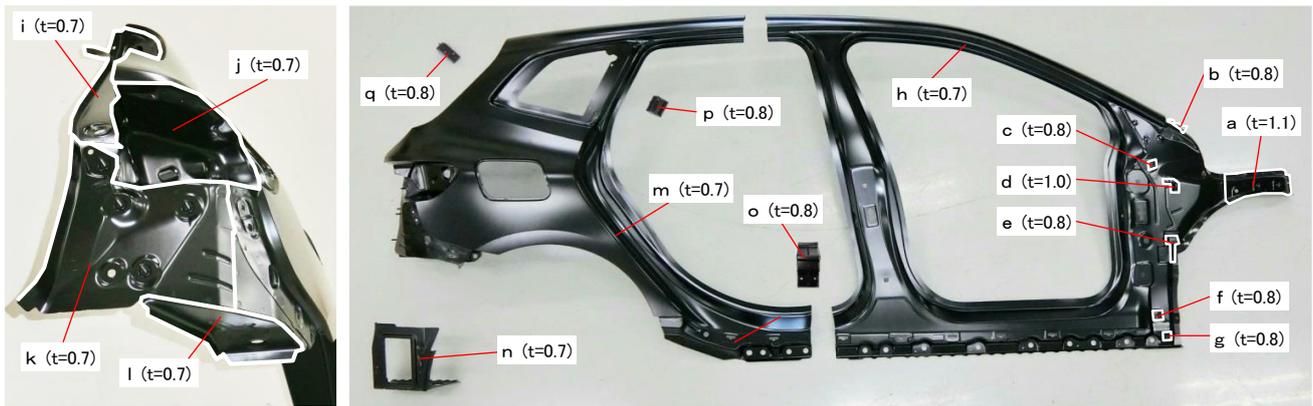
(1) サイドパネルアウタ補給形態

(): 板厚 mm

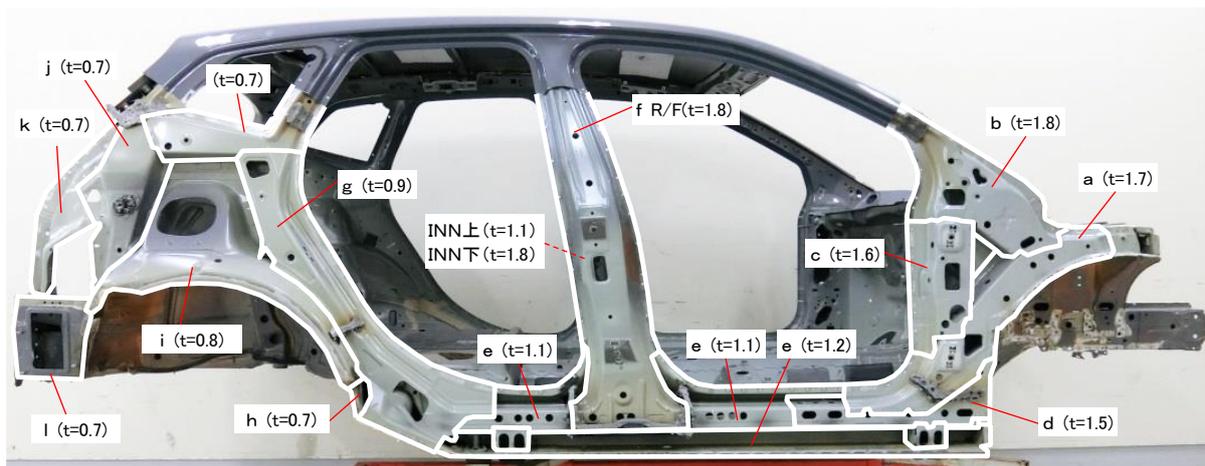
(3) インナパネル補給形態

():板厚 mm

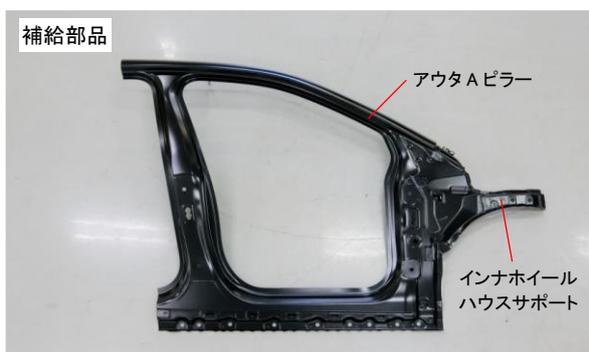
① Aピラーアウト取替

Aピラーアウト取替範囲の補給部品が設定されていないため、インナホイールハウスサポート+Aピラー+Bピラー+サイドシルの Assy 部品(アウトAピラー)を使用して取替えます。

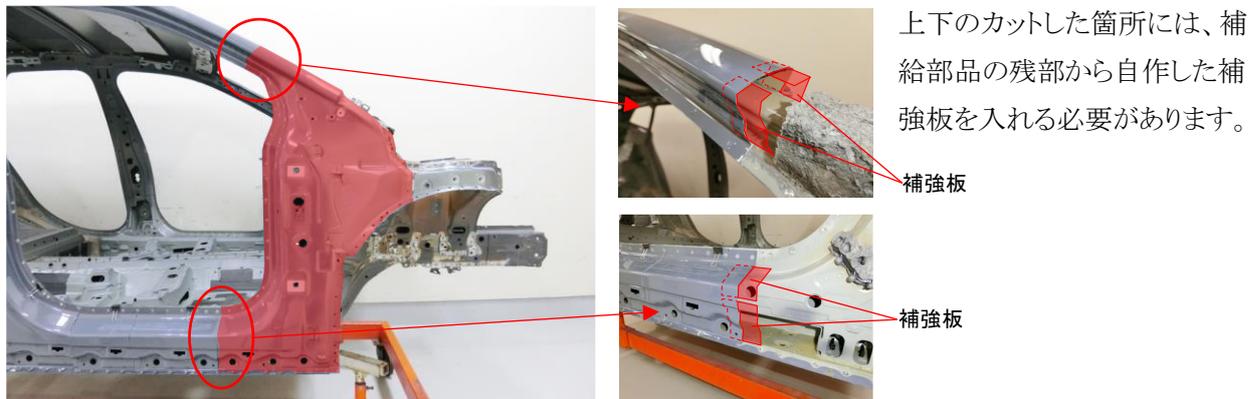
<Aピラーアウト取替範囲イメージ>

作業事例：Aピラーアウト取替（指数項目「B195」）

作業概要：補給部品からインナホールハウスサポートを取除き、Aピラーアウトパネルの上部および下部でカットして取替

上下のカットした箇所には、補給部品の残部から自作した補強板を入れる必要があります。

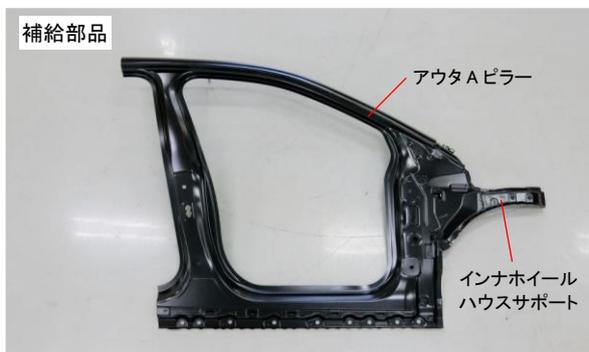
②フロントドアエントランス取替

フロントドアエントランス取替範囲の補給部品が設定されていないため、インナホイールハウスサポート+Aピラー+Bピラー+サイドシルの Assy 部品（アウトAピラー）を使用して取替えます。

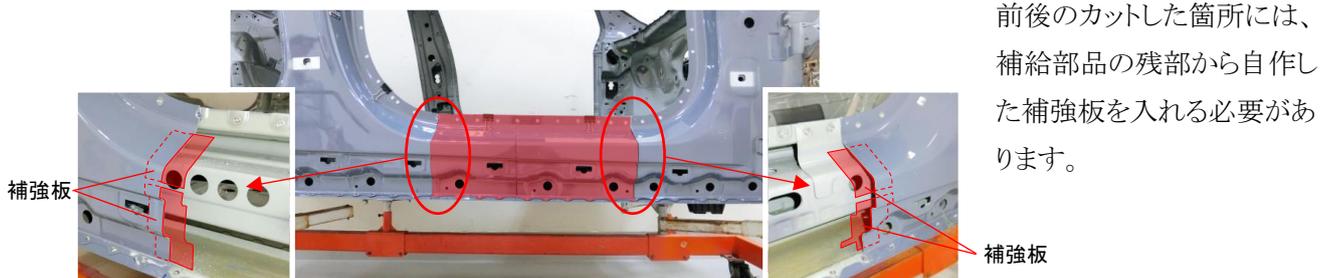
<フロントドアエントランス取替範囲イメージ>

作業事例：フロントドアエントランス前後での取替（指数項目「B241」）

作業概要：フロントドアエントランスの前部および後部でカットして取替

前後のカットした箇所には、補給部品の残部から自作した補強板を入れる必要があります。

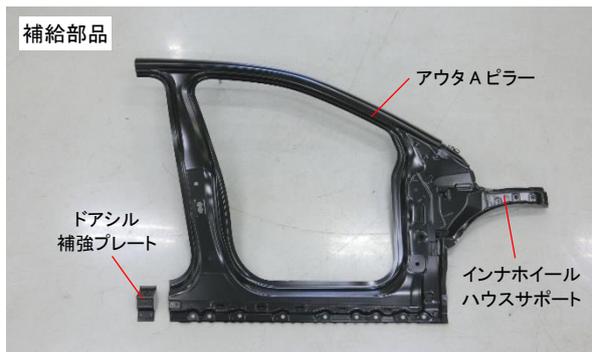
③ Bピラーアウト取替

Bピラーアウト取替範囲の補給部品が設定されていないため、インナホイールハウスサポート+Aピラー+Bピラー+サイドシルの Assy 部品(アウタ Aピラー)を使用して取替えます。

Bピラー後部のカット位置には補強板(ドアシル補強プレート)の補給部品が設定されています。

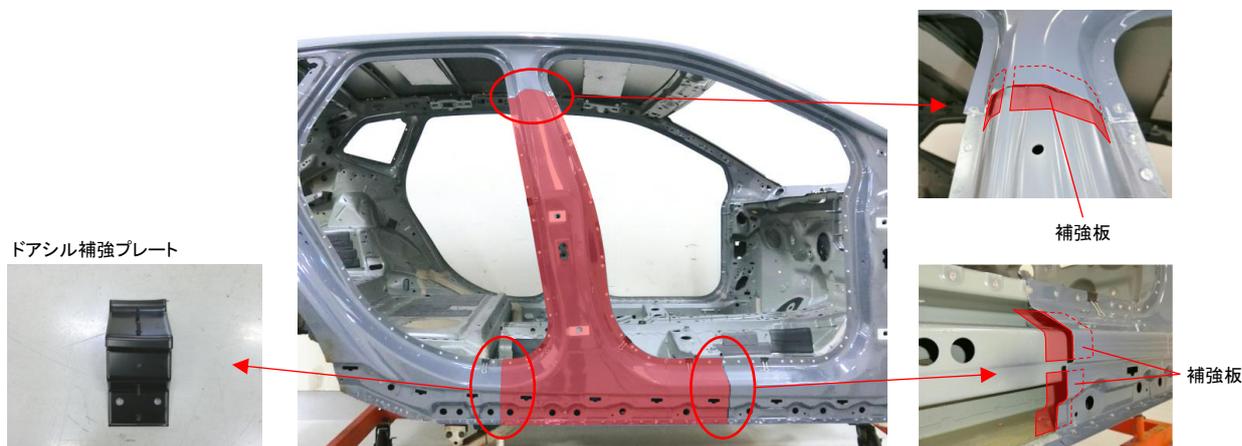
< Bピラーアウト取替範囲イメージ >

作業事例： Bピラーアウト取替 (指数項目「B235」)

作業概要： Bピラーアウトの上部および下前後部でカットして取替

上部および前後のカットした箇所には補強板を入れる必要があります。なお、補強板の専用部品が設定されていない箇所は、補給部品の残部から補強板を自作します。

補強板の補給部品(ドアシル補強プレート)は、以下の通り取付けます。

<p>A. 補強プレートのスタッドボルトに合わせて、ボデー側パネルに半円形の切り欠きを作成する。</p>	<p>B. 新部品にも同様の半円形の切り欠きを作成する。</p>	<p>C. 補強プレートを取外し、取付面を清掃。プレートのボデー側に入れる範囲に接着剤を塗布する。</p>
<p>D. 補強プレートを取付け、専用の樹脂ナットを取付ける。残りの半分に接着剤を塗布する。</p>	<p>E. 新部品を取付け、樹脂ナットを締め付ける。樹脂ナット以外のパネルの隙間を溶接する。</p>	<p>F. 樹脂ナットを取外す。スタッドボルトを削り取り、残りの範囲を溶接する。</p>

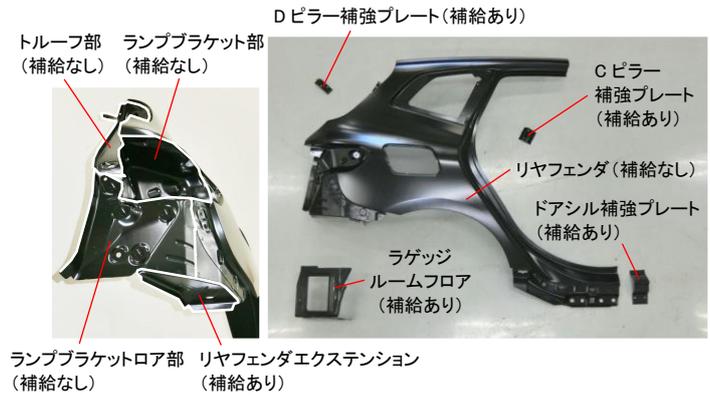
④ リヤフェンダ取替

リヤフェンダ (Assy) の補給部品には、リヤフェンダエクステンション、ランプブラケット部、ランプブラケットロア部、トルーフ部が取付けられた状態で補給されます。リヤフェンダエクステンションは単品補給の設定がありますが、それ以外の部品は補給設定がありません。

ホイールアーチ部はヘミング加工されています。部品を取付けた後にパネル端部を内側に折り曲げます。折り曲げる際に、鋭角に曲げることで亀裂が生じる可能性があるため注意します。取付作業は溶接およびリベットにて接合します。なお、リベット接合を行った場合は、帯電防止のため EMC ボルトを取付けます。

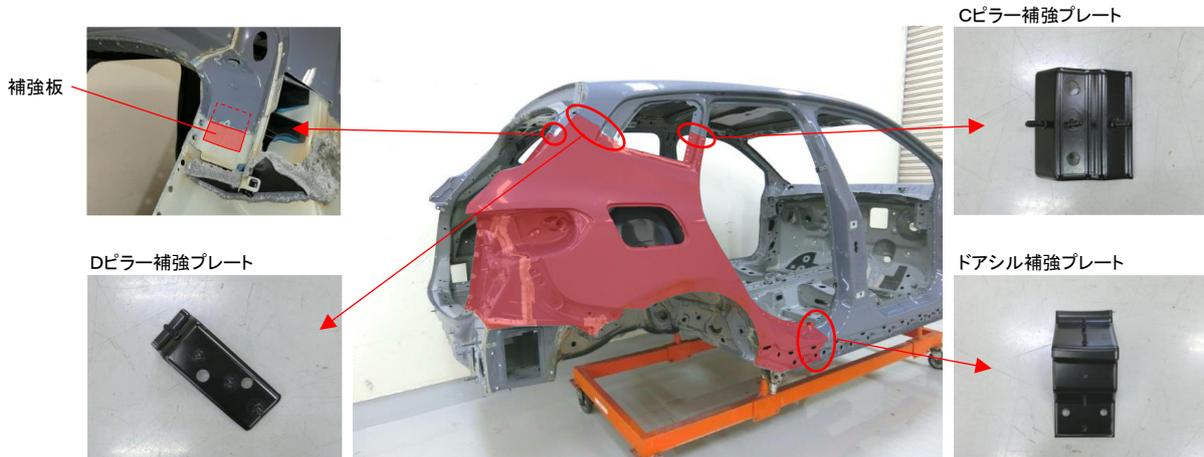
<リヤフェンダ取替範囲イメージ>

作業事例 : リヤフェンダ取替 (指数項目「B270」)

作業概要 : リヤフェンダの上部(Cピラー部、Dピラー部)および下部(サイドシル部)でカットして取替

カット位置には補強板を入れる必要があります。ドアシル部、Cピラー部、Dピラー部のカット位置には補強板の補給部品が設定されています。しかし、トルーフ部のカット位置には専用部品が設定されていないため、汎用部品であるユニバーサル補強プレートをボデー側の形状に合わせて加工します。

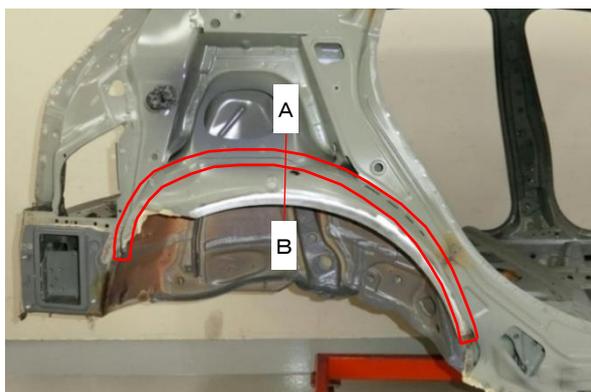
A-B部断面図

リヤホイールハウス外側の上部がボデー側パネルの内側に入り込んでいるため、外側部を取替える際は、カットして取替えます。取付作業は溶接およびリベットにて接合します。

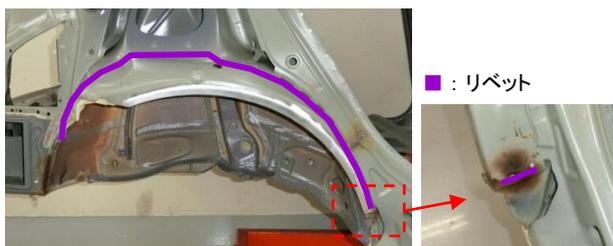
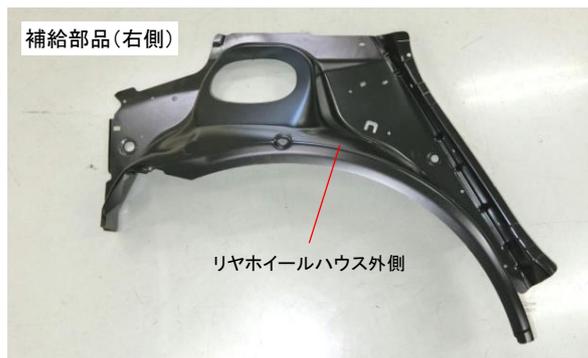
■ : リベット

リヤホイールハウス外側を補給形態通りに取替える場合は、Cピラー補強部を取外し、補強Dピラーリヤの一部をカットして取替えます。取付ける際は溶接します。

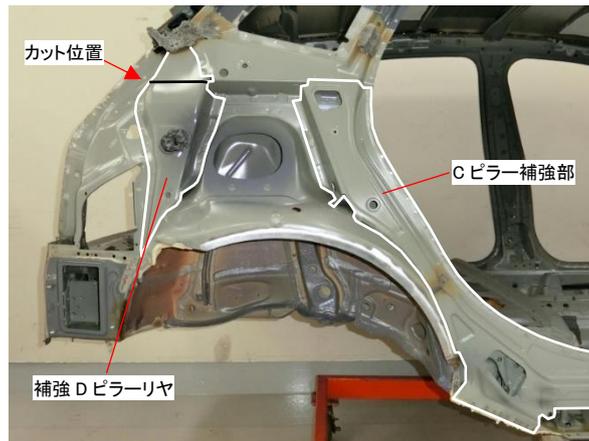
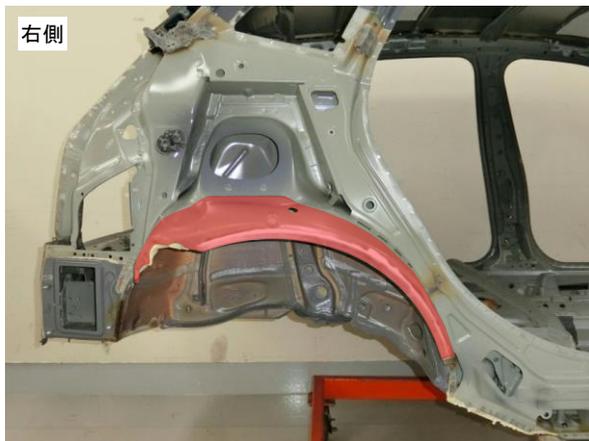
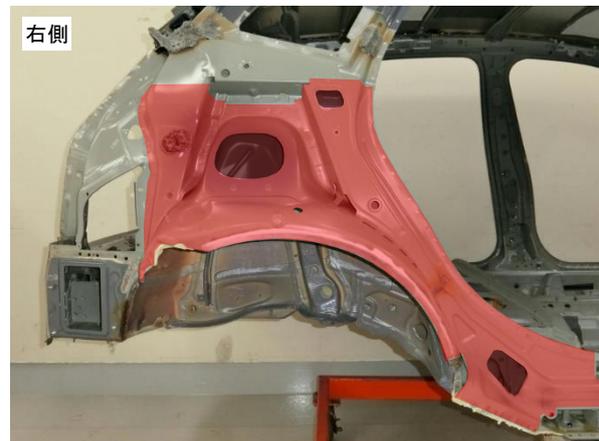
<リヤホイールハウス外側取替範囲イメージ>

作業事例(A):
リヤホイールハウス外側半裁取替(指数項目「B280」)

作業事例(B):
リヤホイールハウス外側取替(指数なし)

作業概要 (A)リヤホイールハウス外側をカットして取替
(B)補強Dピラーリヤを中央部でカットし、Cピラー補強部、リヤホイールハウス外側を取替

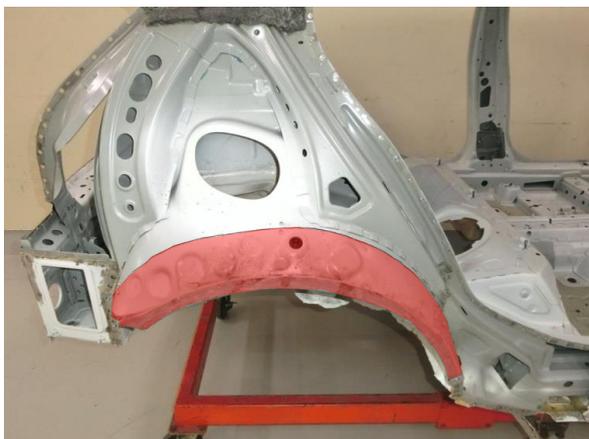
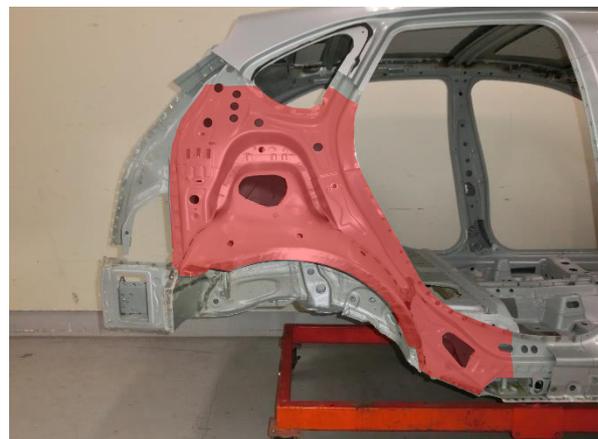
118i、前型 218i とはリヤホイールハウス外側の構造が類似しており、218dと同様にカットして外側部のみを取替、もしくは補給形態通りの取替を、損傷に応じて選択することができます。

<参考> 118i (外側部のみを取替)

<参考> 前型 218i (補給形態通り取替)

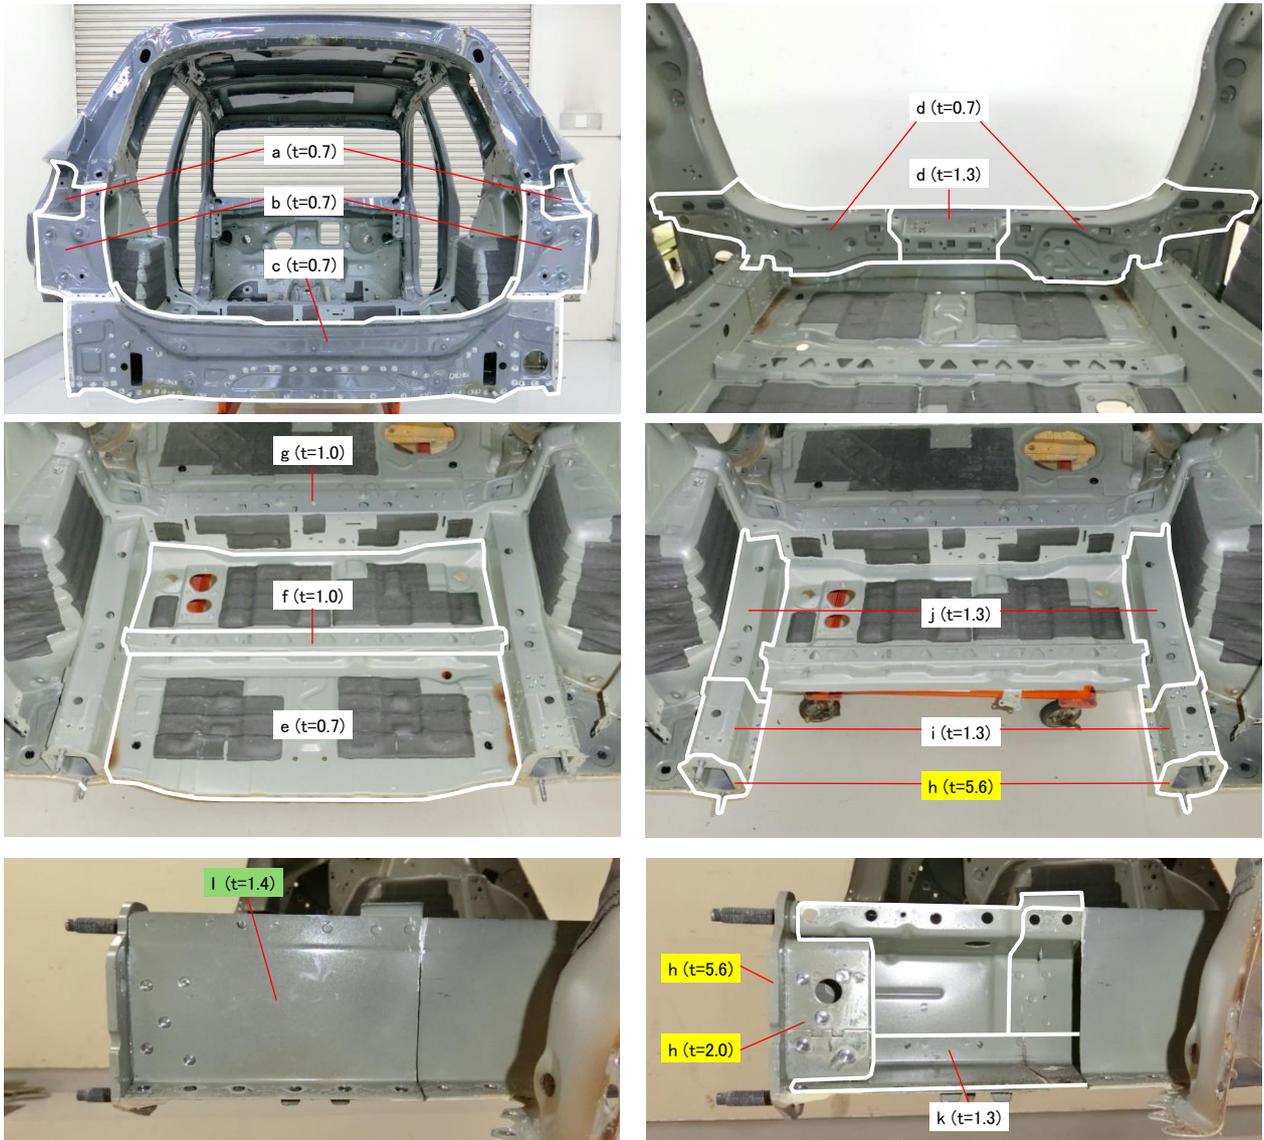
(1) バックパネル、リヤフロア、リヤサイドメンバ補給形態

() : 板厚 mm、■ : 118i および前型 218i と同構造、■ : 前型 218i と同構造

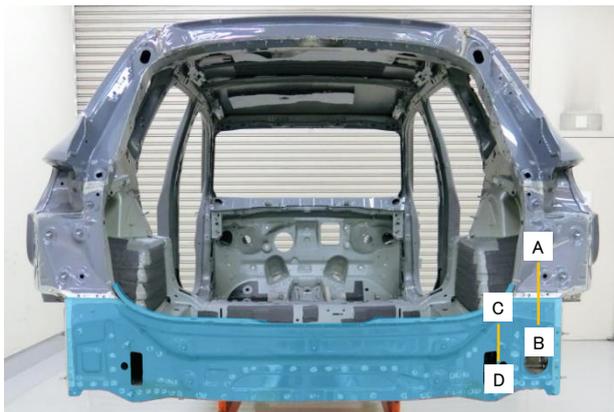
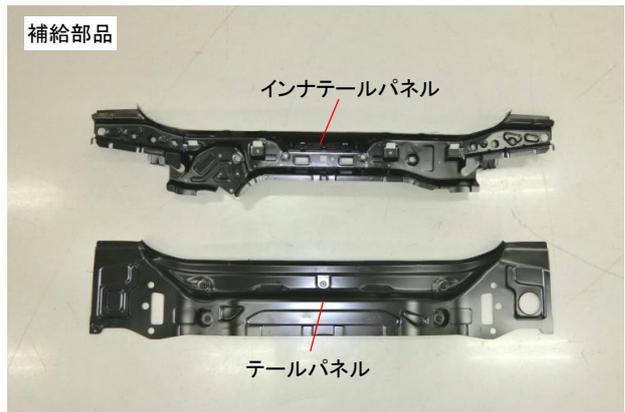
①テールパネル取替

<断面 A-B>

<断面 C-D>

テールパネルおよびインナテールパネルの両側上部はそれぞれボデー側パネルの内側に、入り込んでいます。(断面 A-B)

また、リヤサイドメンバ後端部(バンパホルダ)にはリヤキャリア(バンパラインホース)取付用のスタッドボルトがテールパネルを貫通して取付けられています。(断面 C-D)

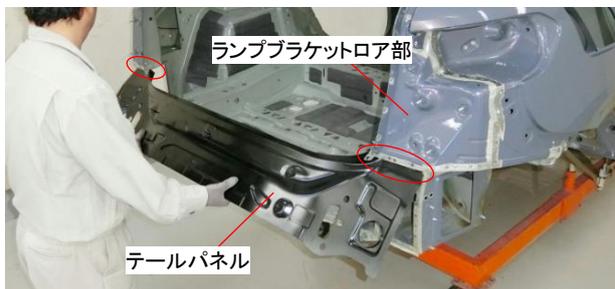
テールパネルの上端を、両側ランプブラケットロア部の内側に入れます。

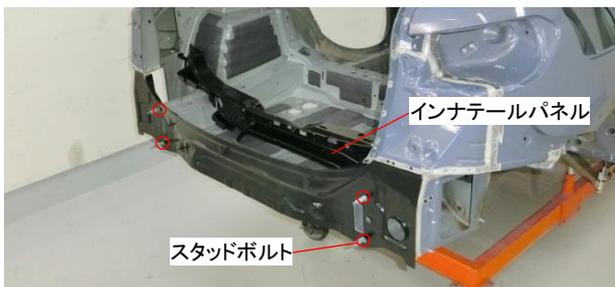
テールパネルの穴から、スタッドボルトを突出させ、テールパネルを定位置に置きます。インナテールパネルを、車両に入れます。

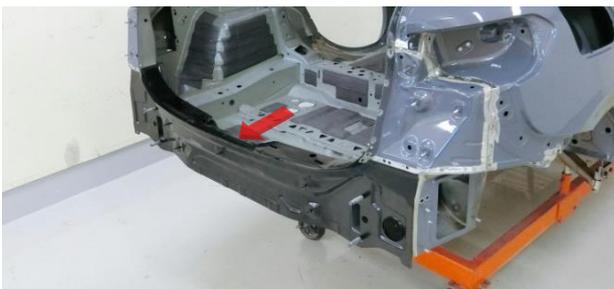
インナテールパネルを、定位置に置きます。

取付作業は溶接およびリベットにて接合します。なお、リベット接合を行った個所は、帯電防止のため EMC ボルトを取付けます。

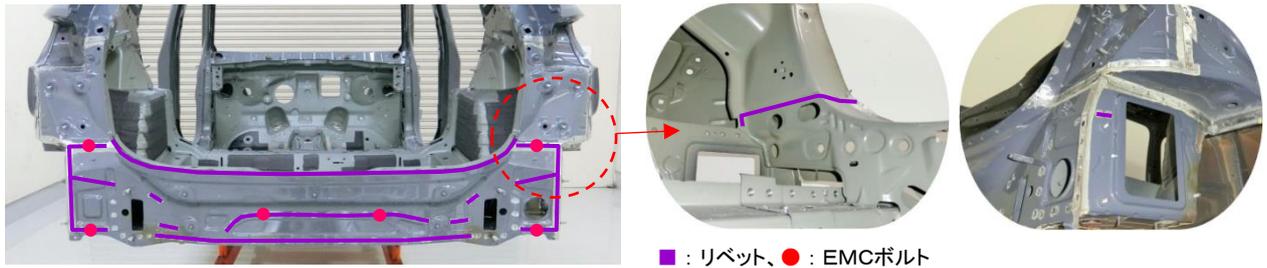
<テールパネル取替取替範囲イメージ>

作業事例 : テールパネル取替(指数項目「B290」)

作業概要 : テールパネルおよびインナテールパネルを補給形態通り取替

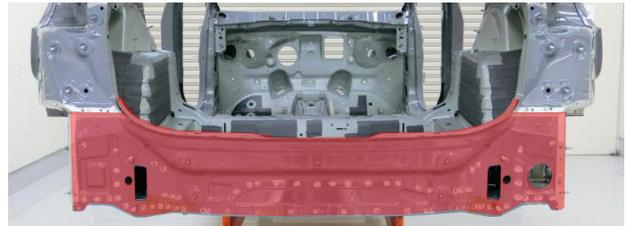
<リヤフェンダ、テールパネル取替範囲イメージ>

作業事例 : リヤフェンダ、テールパネル取替(指数項目「B310」)

作業概要 : リヤフェンダ上部および下部でのカット取替に加えて、ラゲッジルームフロア、テールパネルおよびインナテールパネルを補給形態通り取替

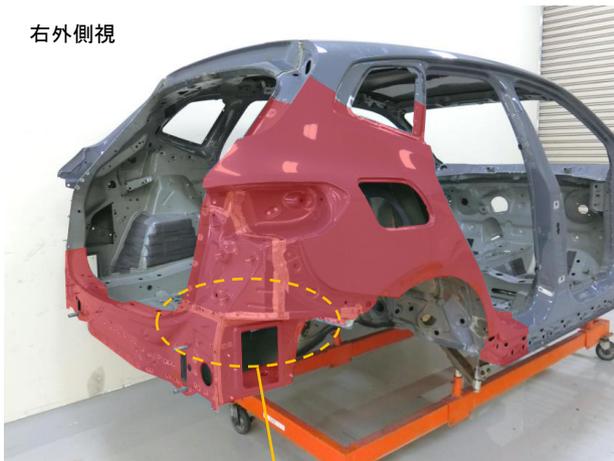
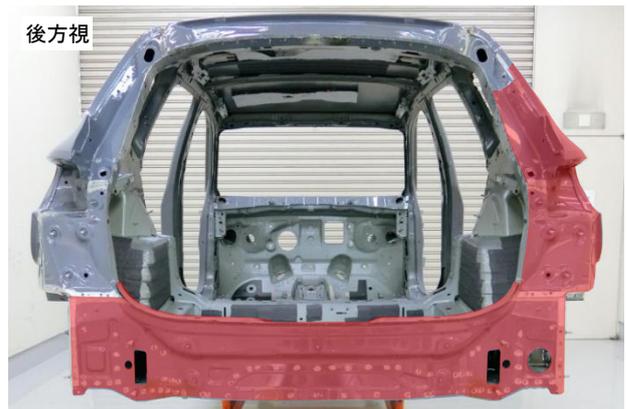
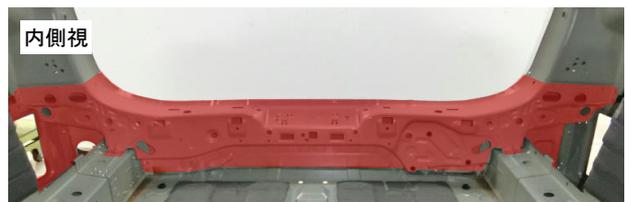
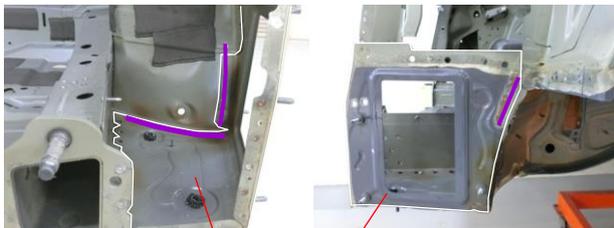
右外側視

後方視

内側視

ラゲッジルームフロア

ラゲッジルームフロアを取替える際、取付作業は溶接およびリベットにて接合します。

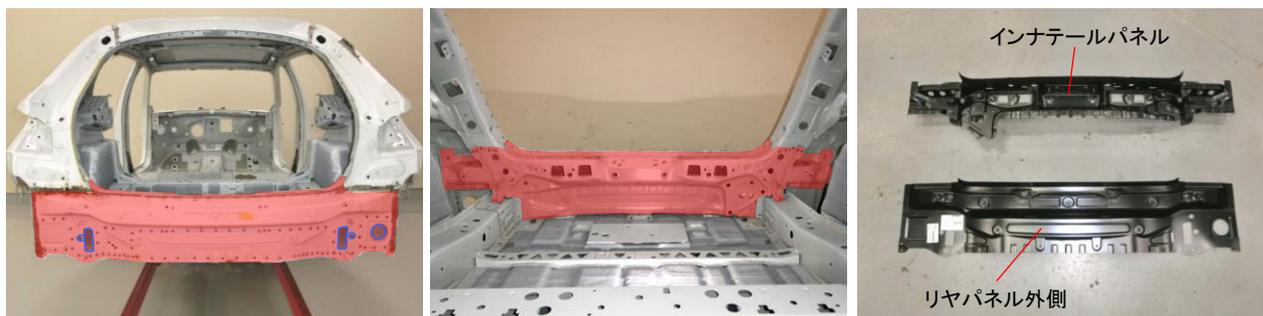
<参考> 118i

118i、前型 218i とはテールパネルの構造が似ており、ランプブラケットの内側にテールパネルが入り込んだ構造をしています。また、補給部品はアウトパネルとインナパネルが別々に補給されます。

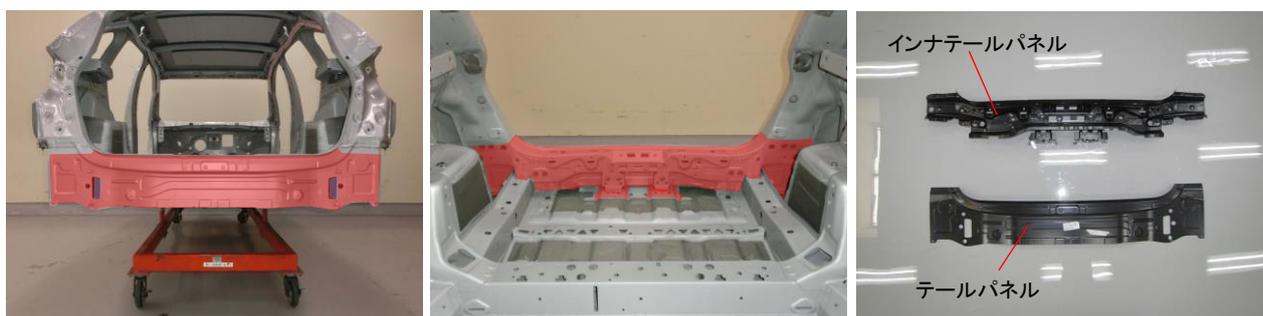
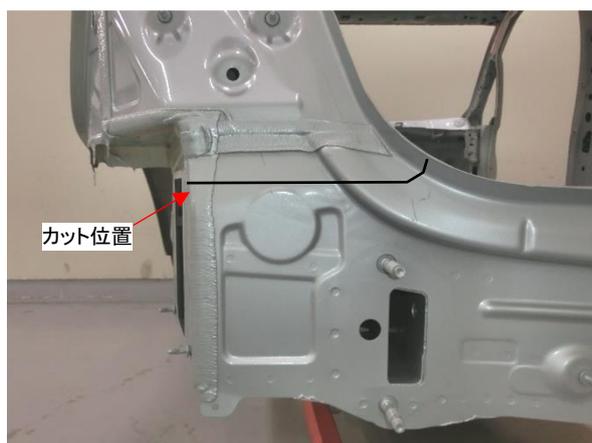
<参考> 前型 218i

前型 218i のテールパネルを取替える際は、リヤフェンダの内側に入り込んでいるため、両端部をカットして取替えます。

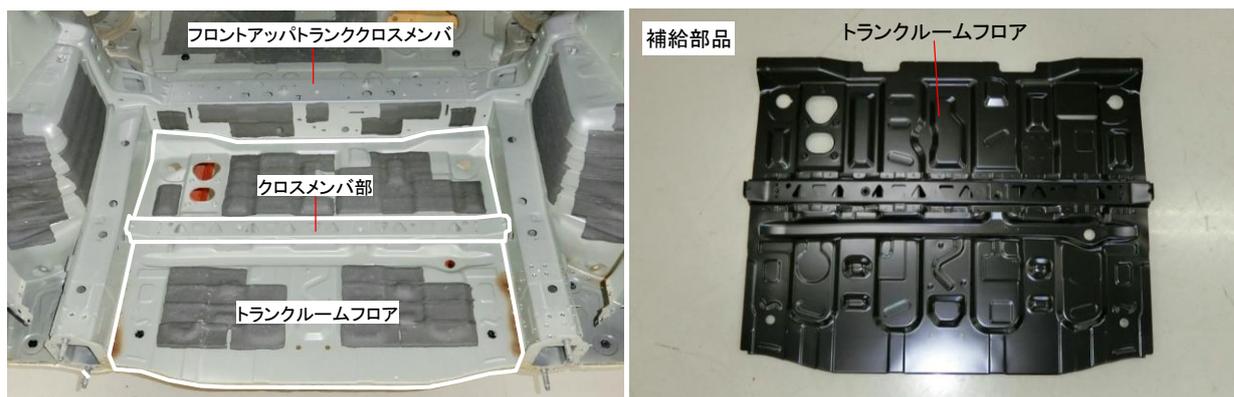
② トランクルームフロア取替

トランクルームフロア（リヤフロア）は一枚の鋼板でできており、中央にはクロスメンバ部が溶接されています。トランクルームフロアの取替は、二つの範囲が設定されており、フロントアッパトランククロスメンバまたはクロスメンバ部の後部でカットして取替えます。

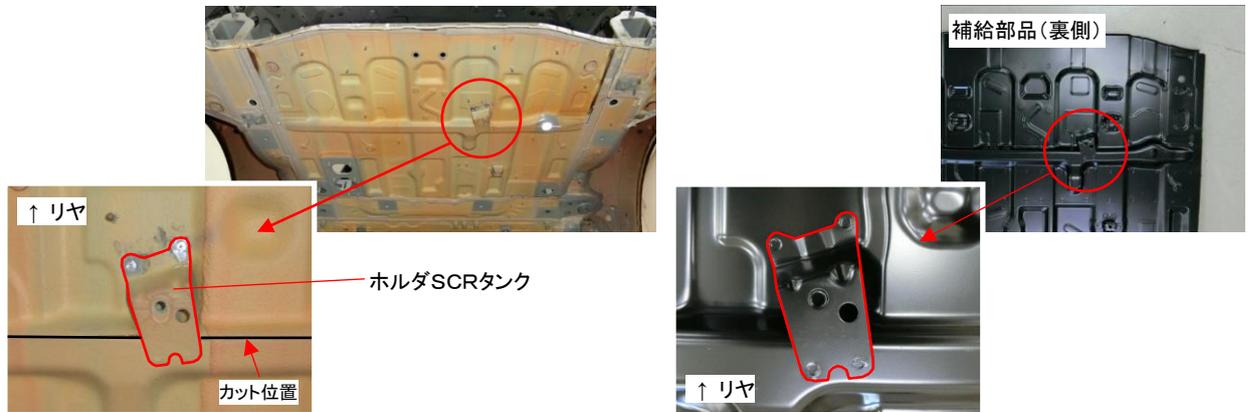
クロスメンバ部の下には、ホルダ SCR タンクが取付けられています。トランクルームフロアの後部を取替える際は、ホルダ SCR タンクをボデー側に残して取替えるため、カットする際はホルダ SCR タンクを傷つけないように注意します。新部品を取付ける際は、ボデー側カット位置に対して重ね合わせます。そのため、ボデー側部品および新部品は重ね代を考慮してカットします。取付作業は溶接およびリベットにて接合します。なお、リベット接合を行った個所は、帯電防止のため EMC ボルトを取付けます。

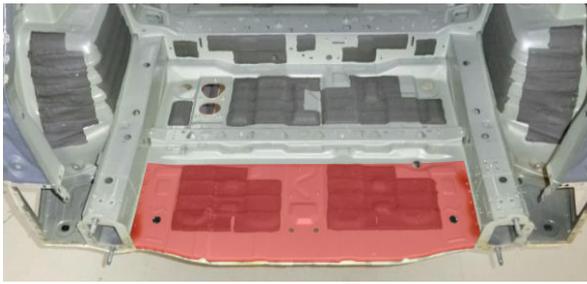
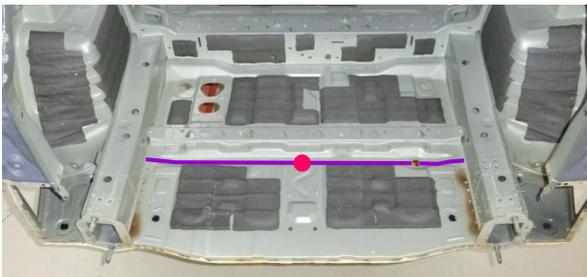
作業事例(A):

トランクルームフロア後部取替(指数項目「B326」)

作業概要 (A)トランクルームフロアをクロスメンバ部の後部でカットして取替

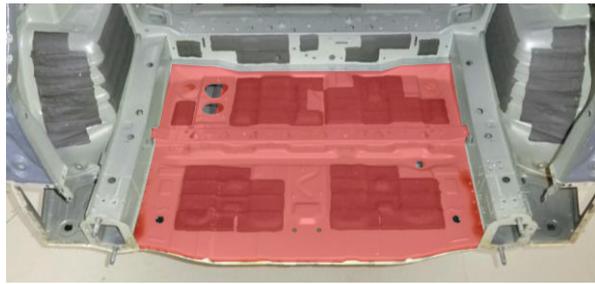
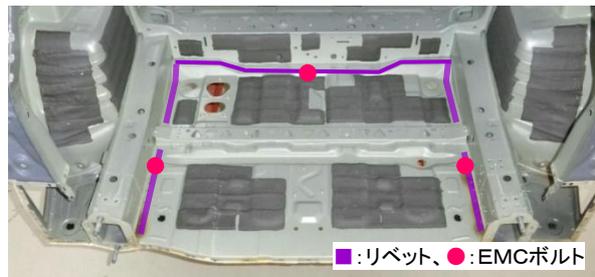
作業事例(B):

トランクルームフロア取替(指数なし)

(B)トランクルームフロアをフロントアッパートランククロスメンバの後部でカットして取替

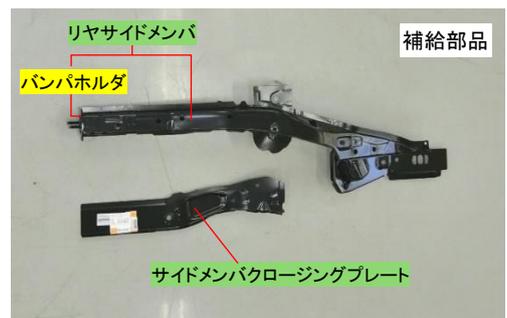
後端部のバンパホルダ、サイドメンバクロージングプレートは補給部品の設定がありますが、サイドメンバ後部取替用の部品は設定されておりません。

なお、バンパホルダは3車種とも同じ構造で、リヤサイドメンバと Assy 補給です。また、リヤサイドメンバ (Assy) およびサイドメンバクロージングプレートは前型 218i と同じ構造です。

■:118i および前型 218i と同構造、■:前型 218i と同構造

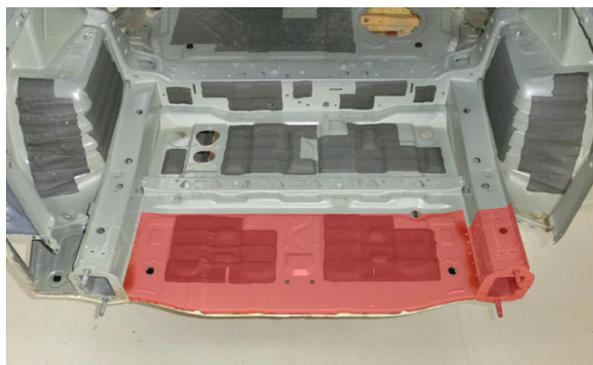
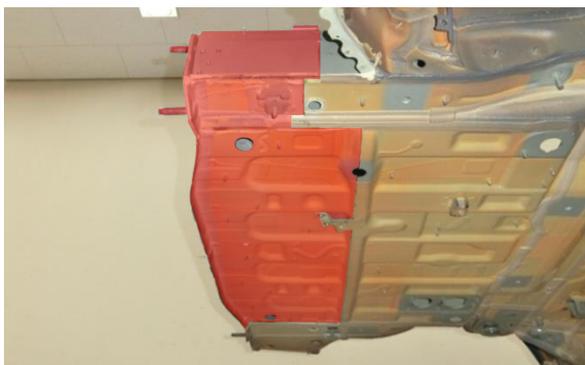
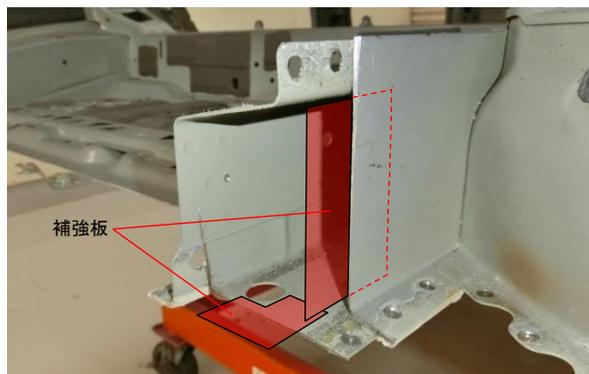
<リヤフロア、リヤサイドメンバ取替>

作業事例：トランクルームフロア後部、リヤサイドメンバ半裁取替(指数項目「B342」)

作業概要：トランクルームフロアをクロスメンバ部の後部でカット、リヤサイドメンバを後部でカットして取替

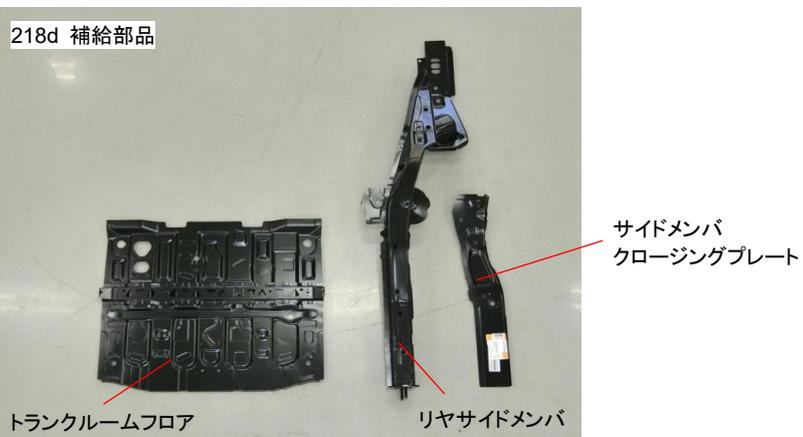
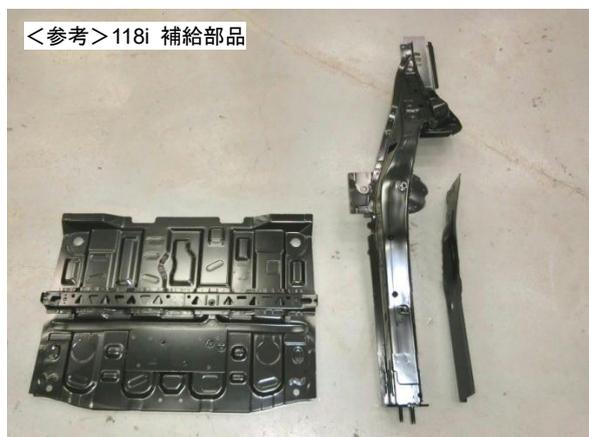
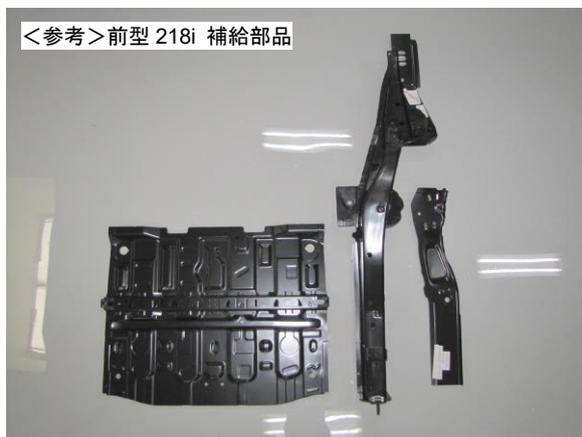
カットしたリヤサイドメンバには、補給部品の残部から自作した補強板を入れる必要があります。

118i、前型 218i とは構造が似ており、補給部品は異なりますが補給形態が同じです。
