自研センターニュース 令和7年1月15日発行
毎月1回15日発行(通巻592号)

BMW 218d アクティブツアラー(U06)(22BY20)のボデー構造、補給形態および取替作業について

ビー・エム・ダブリュー株式会社から 2022 年 6 月に発売された、二代目 2 シリーズ アクティブツアラー (モデルコード: U06、グレード: 218d M Sport、型式: 22BY20) のボデー構造や補給部品、作業事例について、同じプラットフォームの BMW 1 シリーズ (モデルコード: F40、グレード: 118i M Sport、型式: 7K15) および前型の 2 シリーズ アクティブツアラー (モデルコード: F45、グレード: 218i、型式: 2A15) との比較を交えて紹介します。また、板厚については弊社で調査した結果を参考値として記載しています。

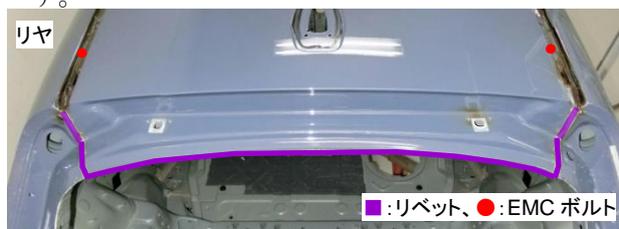
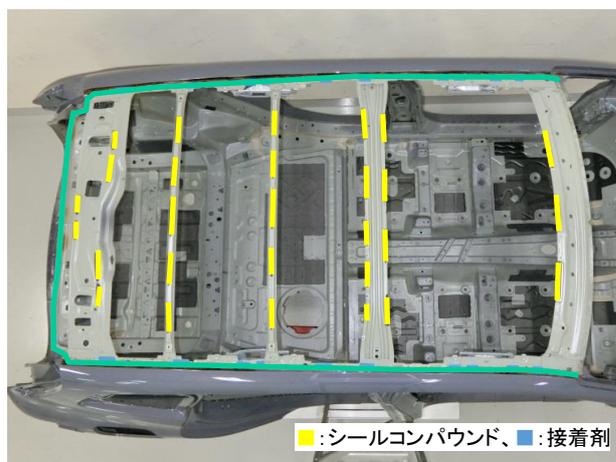
(2) ルーフ取替作業

ルーフパネル全周が溶接で取付けられています。取付作業は前端のフレーム部を溶接、それ以外の箇所は接着剤およびリベットで接合します。

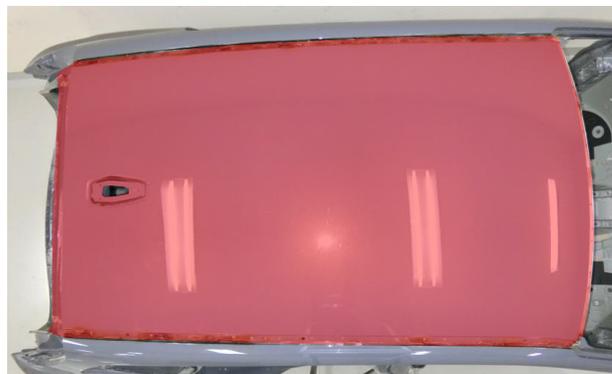
<作業事例：ルーフパネル取替（指数項目「B260」）>

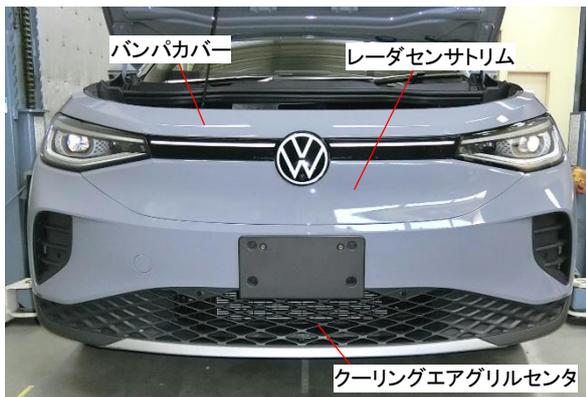
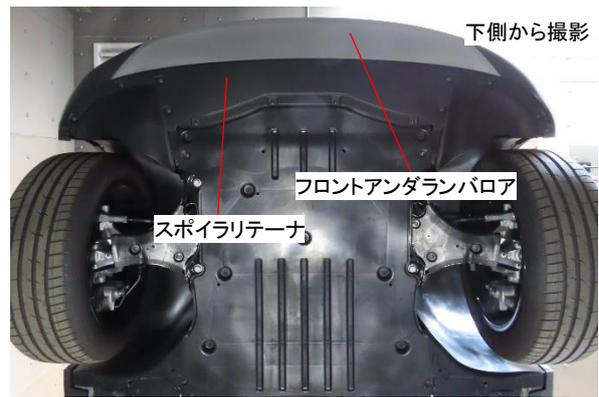
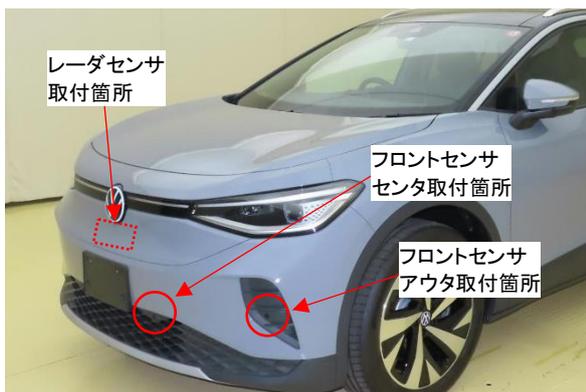
(1) フロントバンパの構造

フロントバンパは主にバンパカバー、レーダセンサトリム、クーリングエアグリルセンタ、フロントアンダランバロア、スポイラリテーナで構成されています。バンパカバーの左右に取付けられているトリムにはフロントセンサアウトアが取付けられ、クーリングエアグリルセンタにはフロントセンサセンタが取付けられています。バンパカバーの裏側（フロントVWエンブレム下部）にはレーダセンサが取付けられています。

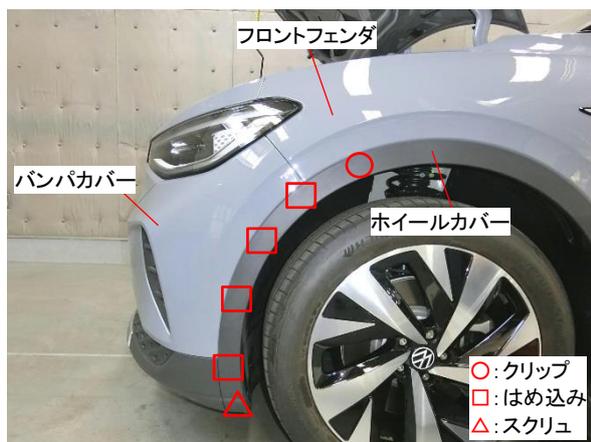
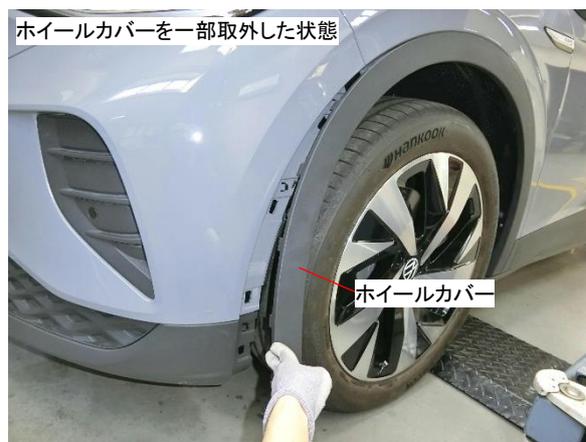
(2)バンパカバー取外し作業

バンパカバーに取付けられている両側ホイールカバーを一部取外します。
作業性を確保するためにフロントフェンダ側のクリップも一部取外します。

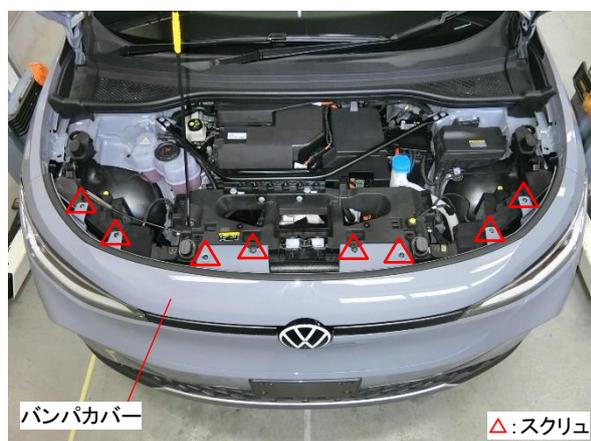
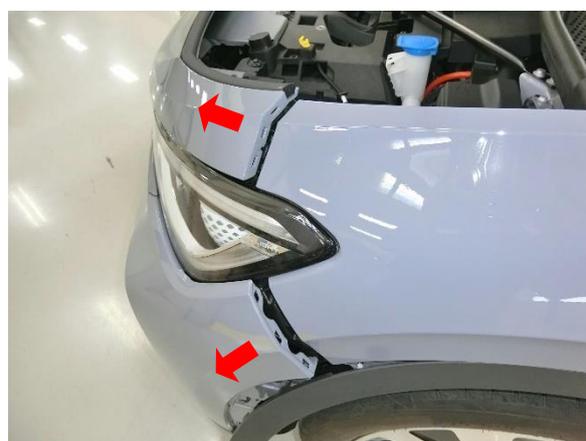
バンパカバー上部に取付けられているスクリュを取外します。
バンパカバー両端部を外側へ開いてツメを外します。

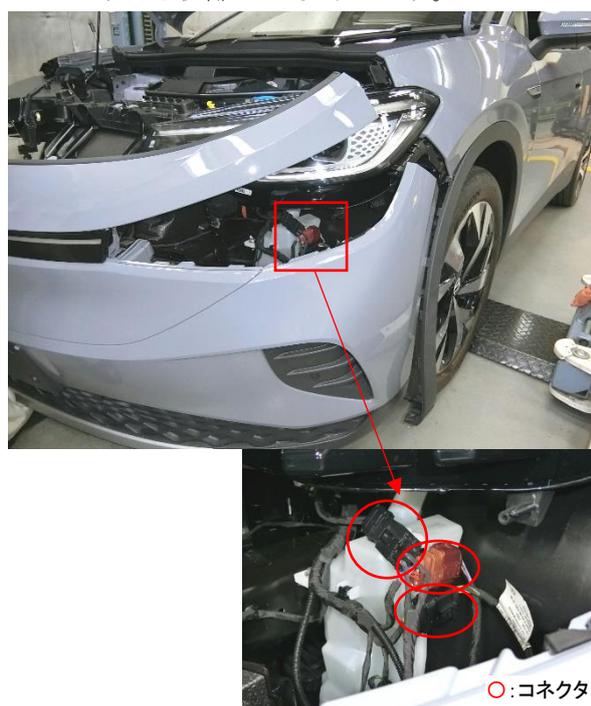
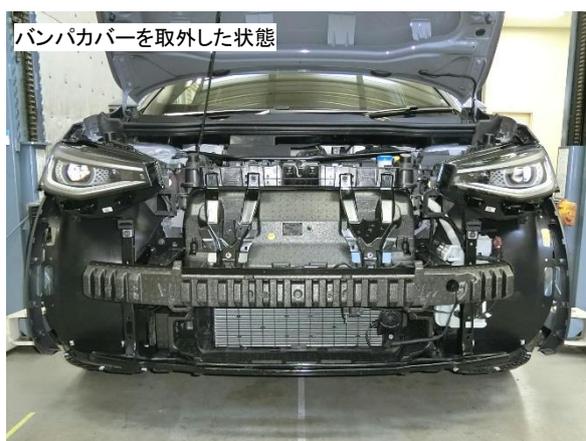
ハーネスを切離して取外します。

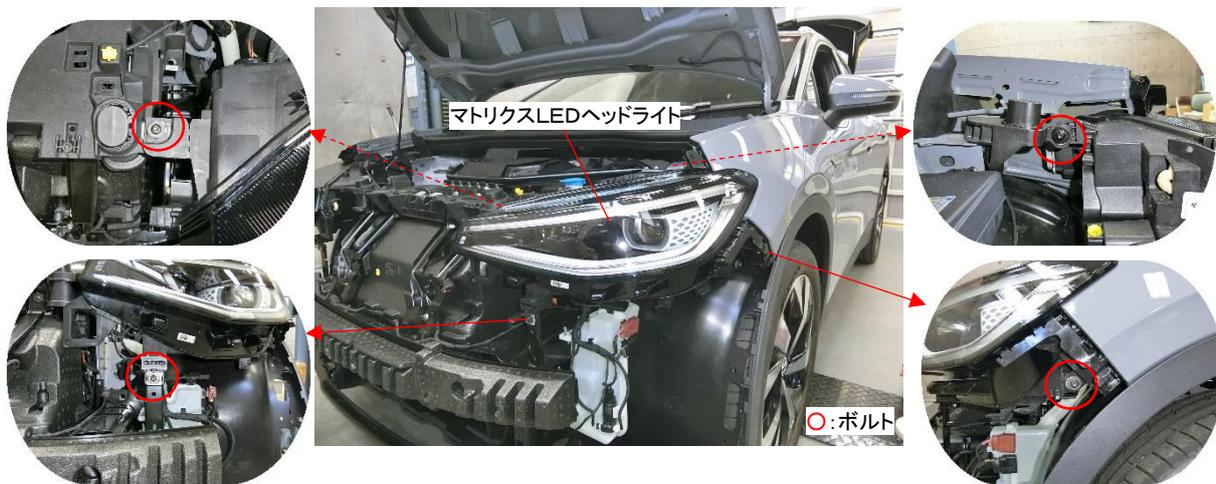
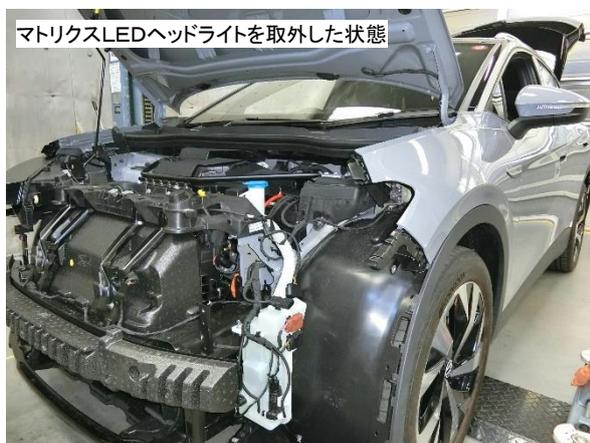
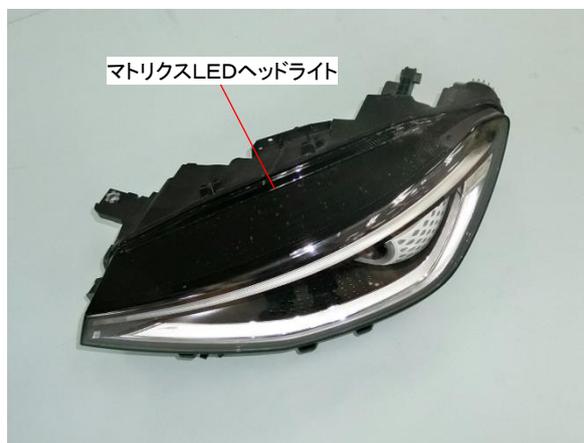
(5) マトリクス LED ヘッドライト取外し作業

上部2箇所、下部2箇所のボルトを外し、ハーネスコネクタを切離してLEDヘッドライトを取外します。

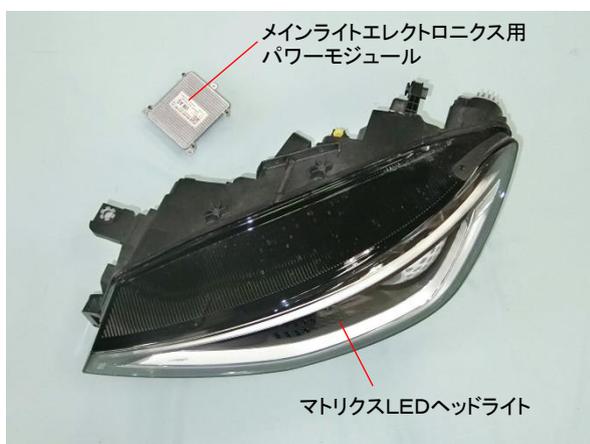
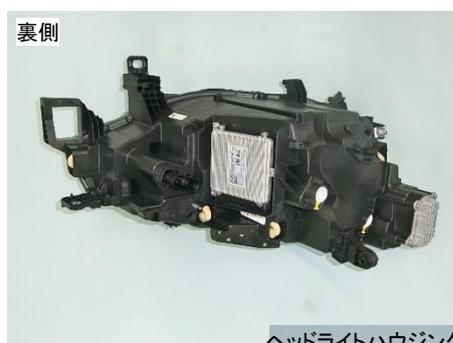
(6) マトリクス LED ヘッドライトの構成部品

マトリクスLEDヘッドライトとメインライトエレクトロニクス用パワーモジュールは、それぞれ補給設定があります。

ヘッドライトハウジングリペアキットの補給部品設定があり、取付スクリュがリペアキットに含まれます。

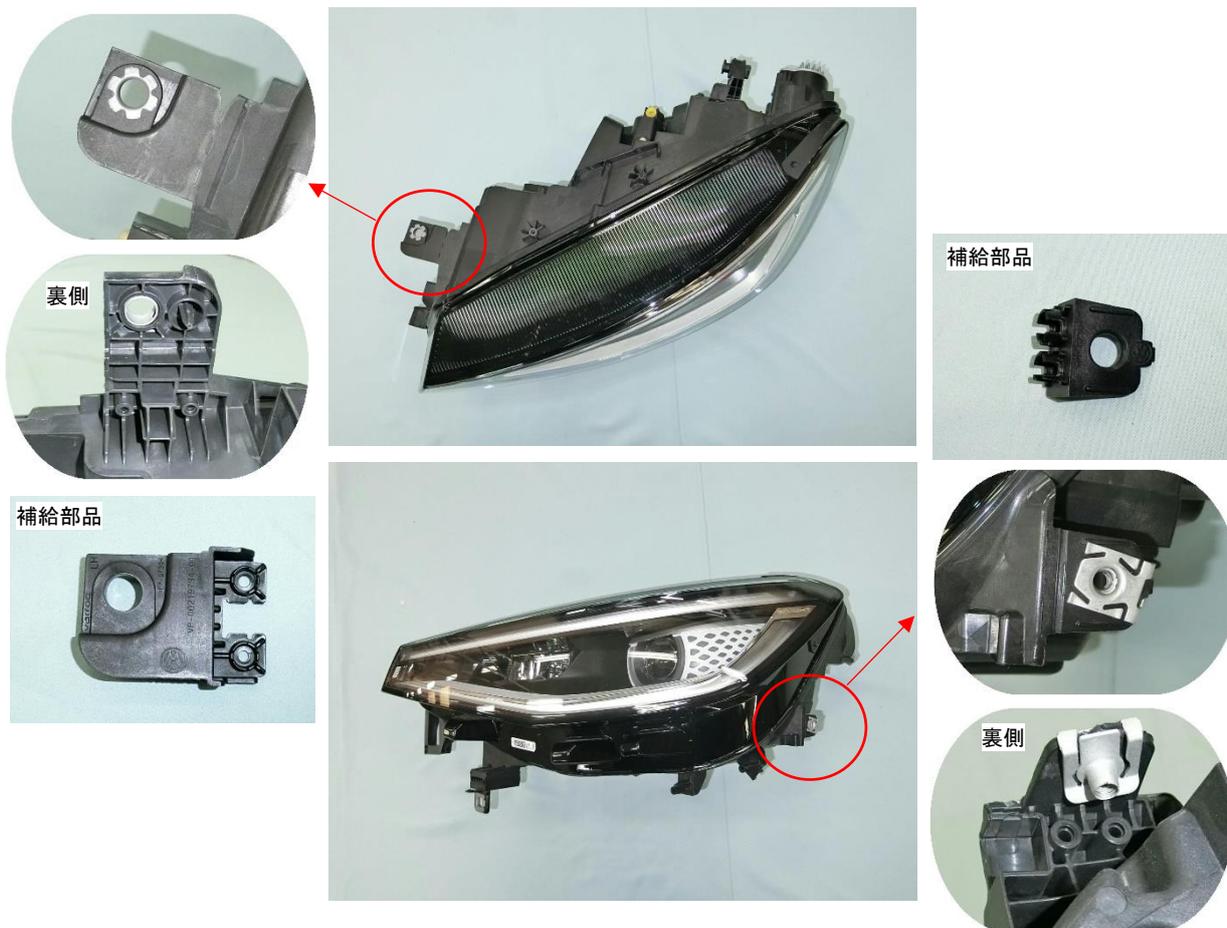
(7) ヘッドライトハウジングリペアキットによる補修作業

ヘッドライトハウジングリペアキットは、マトリクス LED ヘッドライトの上部内側および下部外側の部品がセットで補給設定されています。

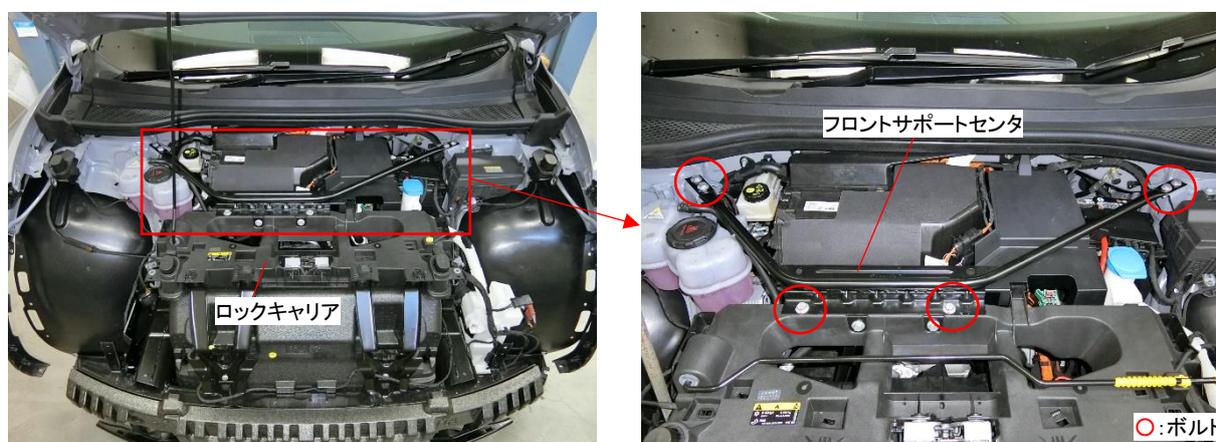
(8) ロックキャリア取外し作業

ロックキャリアの取外しにはバンパカバーおよび両側マトリクス LED ヘッドライトを取外す必要があります。

ロックキャリア上部に取り付けられているフロントサポートセンタの取付ボルトを外し取外します。

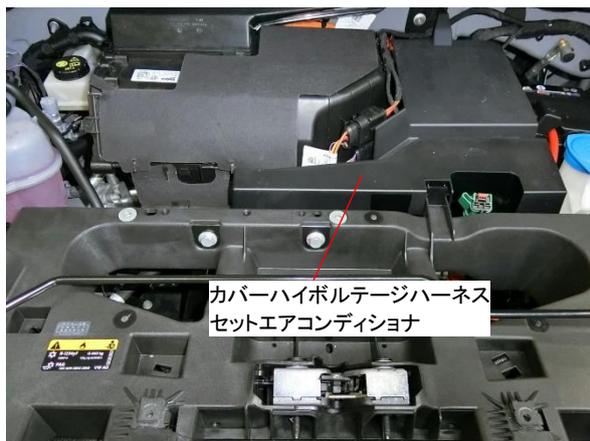
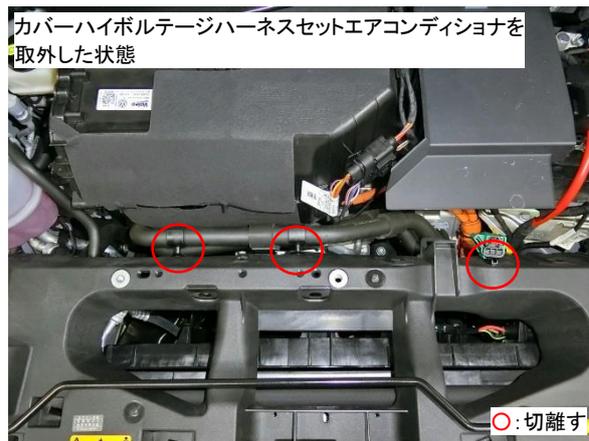
ロックキャリアに取付けられているホースおよびハーネスコネクタを切離すためにカバーハイボルテージハーネスセットエアコンディショナを取外します。

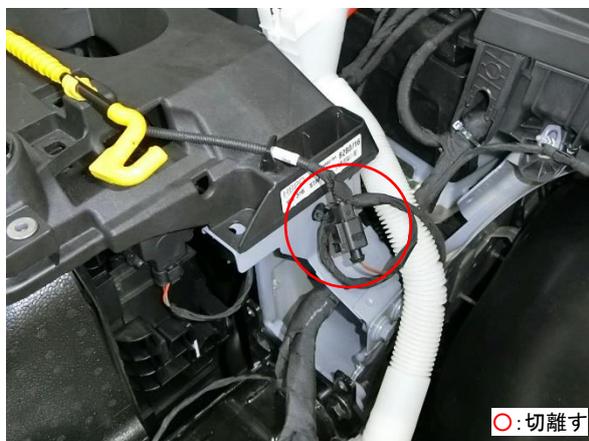
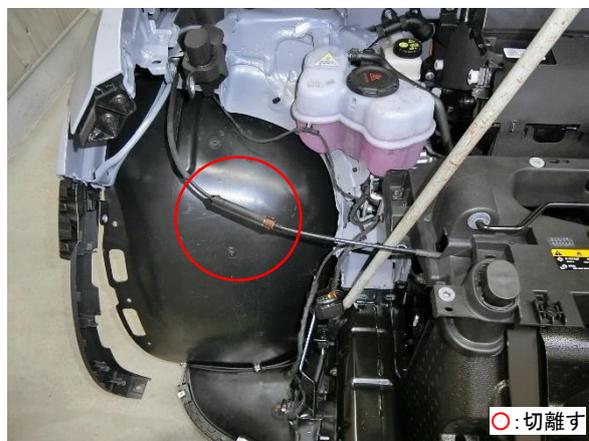
フラップロックのハーネスコネクタおよびリッドロックケーブルを切離します。

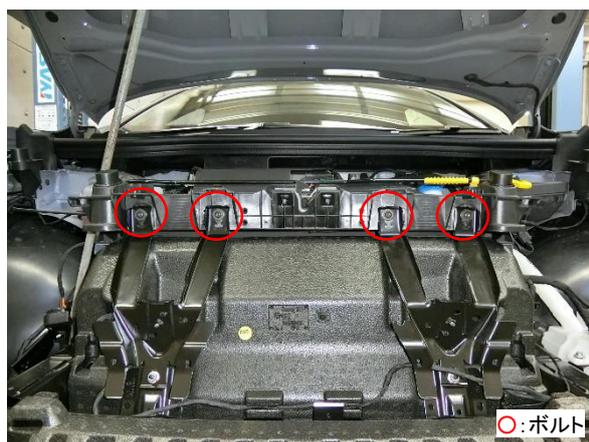
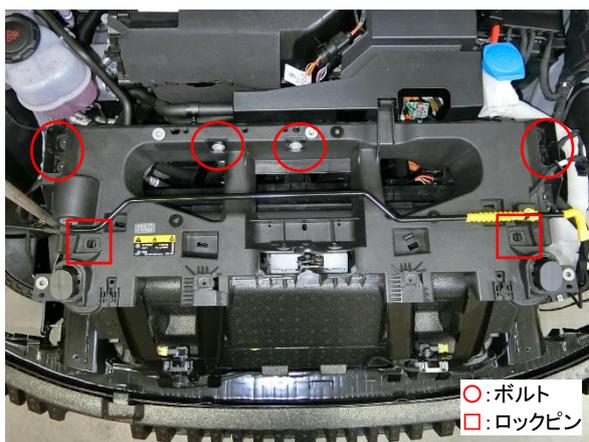
ロックキャリアの取付ボルトおよびロックピンを外し取外します。

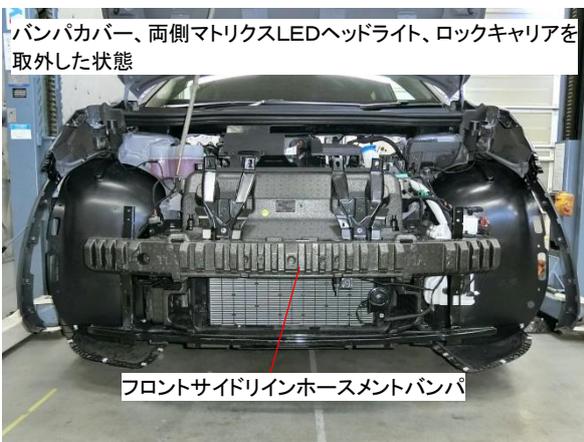
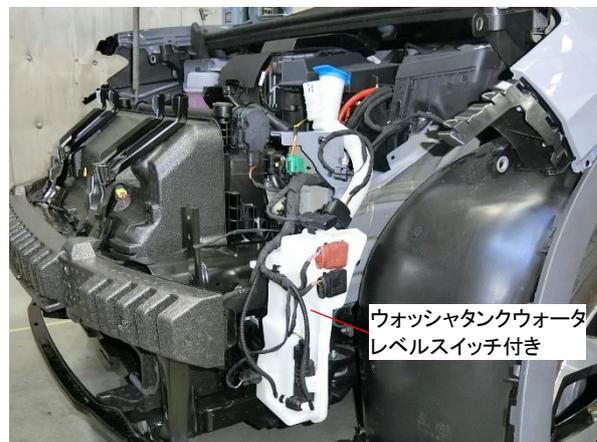
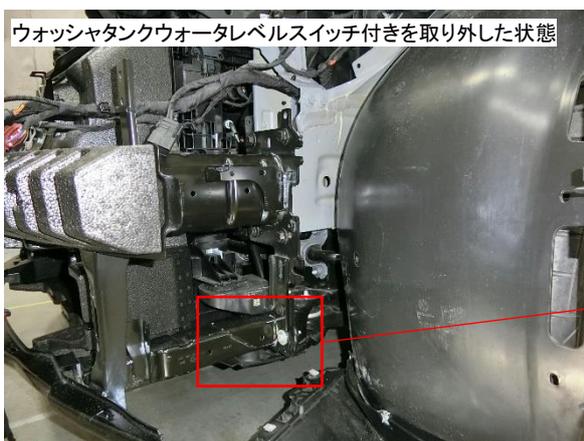
フロントサイドラインホースメントバンパに取付けられているウォッシュタンクウォーターレベルスイッチ付きを取外します。

フロントサイドラインホースメントバンパの取外しにはバンパカバー、両側マトリクスLEDヘッドライト、ロックキャリアを取外す必要があります。

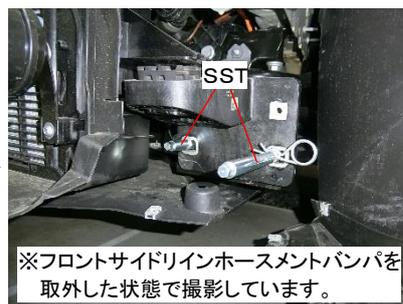
フロントサイドラインホースメントバンパ下部の取付ボルトを外し、SSTを使用してロックキャリアを支えます。

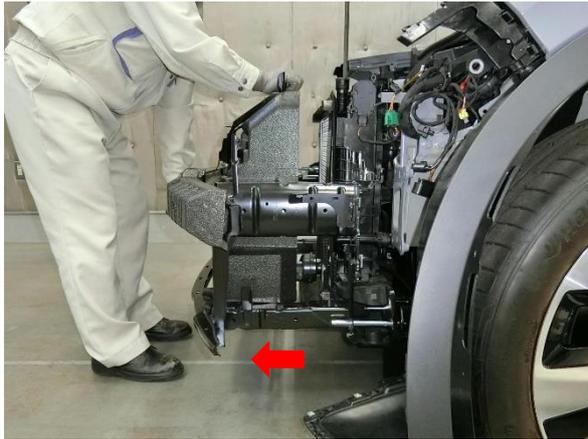
フロントサイドラインホースメントバンパを前方にスライドさせて取外します。

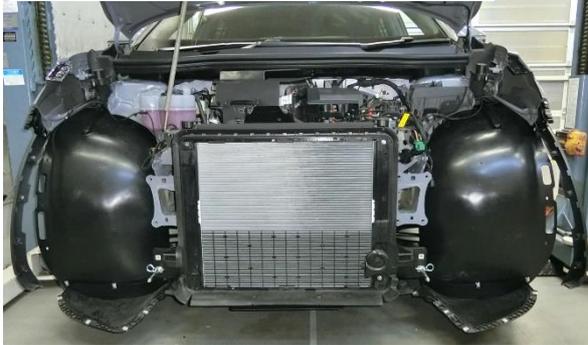
フロントサイドラインホースメントバンパを取外した状態

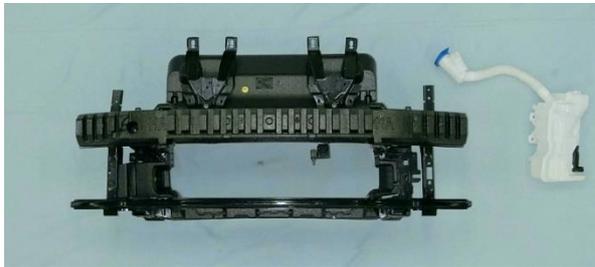
取外したフロントサイドラインホースメントバンパおよびウォッシュタンクウォーターレベルスイッチ付き

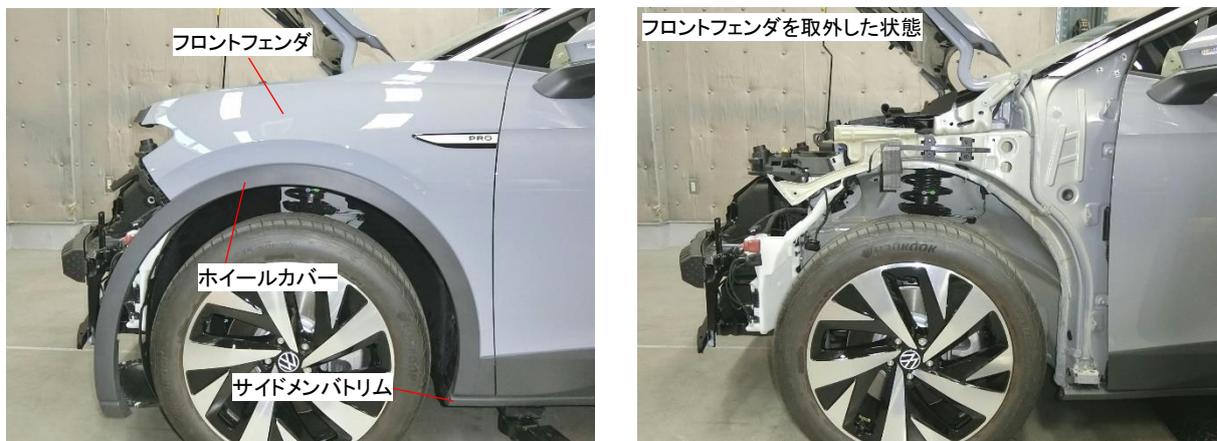
フロントフェンダおよびホイールカバーは一体での取外しが可能です。

フロントフェンダの取外しにはバンパカバー、マトリクスLED ヘッドライトを取外す必要があります。サイドメンバトリムの取外しは不要です。

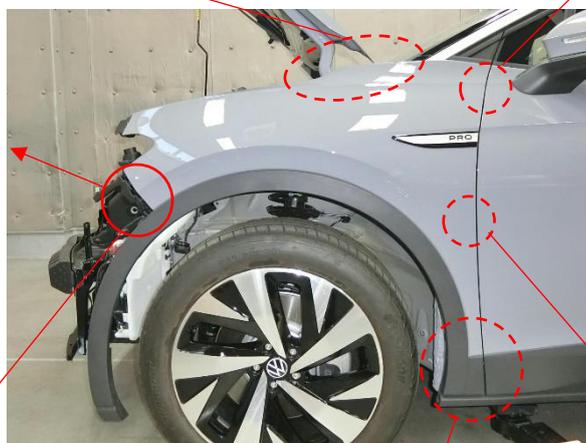
ガイドピースロアを取外します。

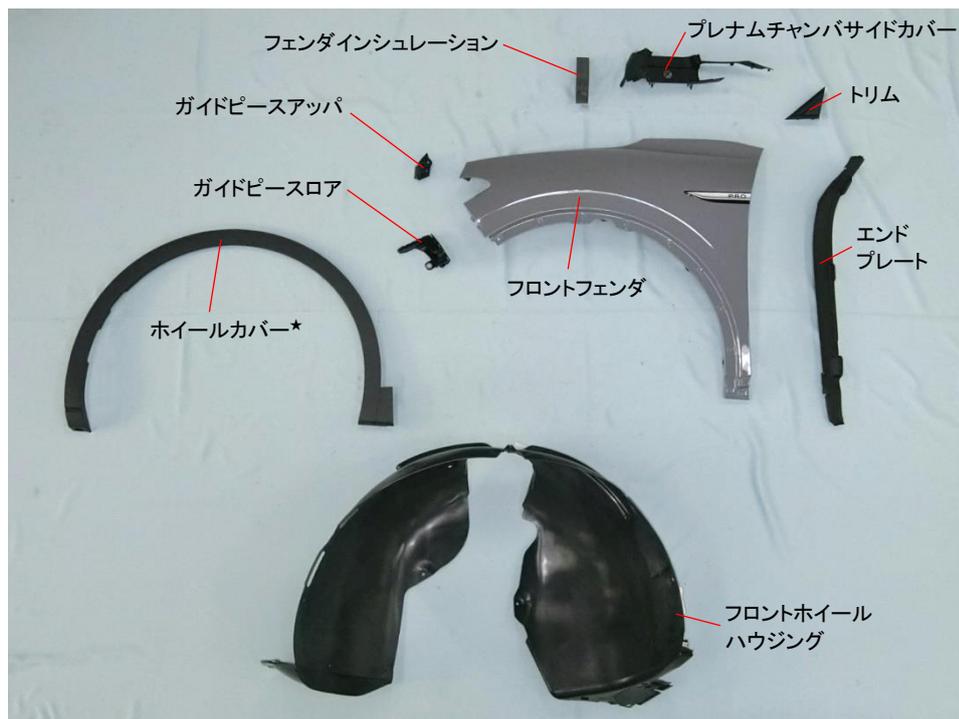
(14) フロントフェンダの構成部品

★:再使用不可部品

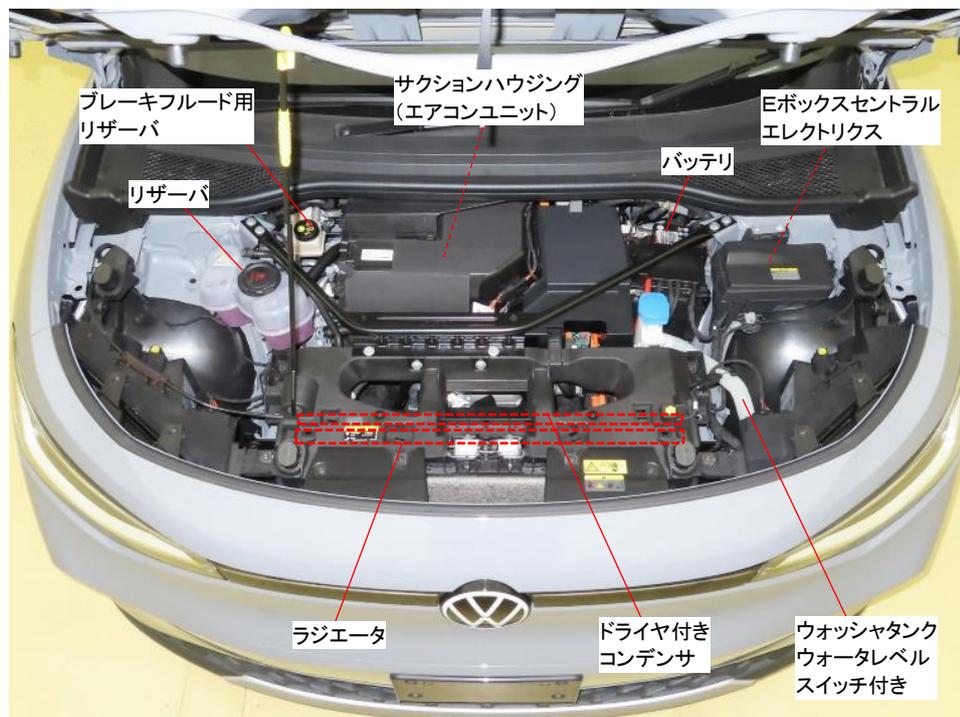
(1) フロントエンド

メカニカル部品は、前方からラジエータ、ドライヤ付きコンデンサの順で取付けられています。従来のエンジンルーム内に、サクションハウジング（エアコンユニット）が取付けられているのが特徴的です。

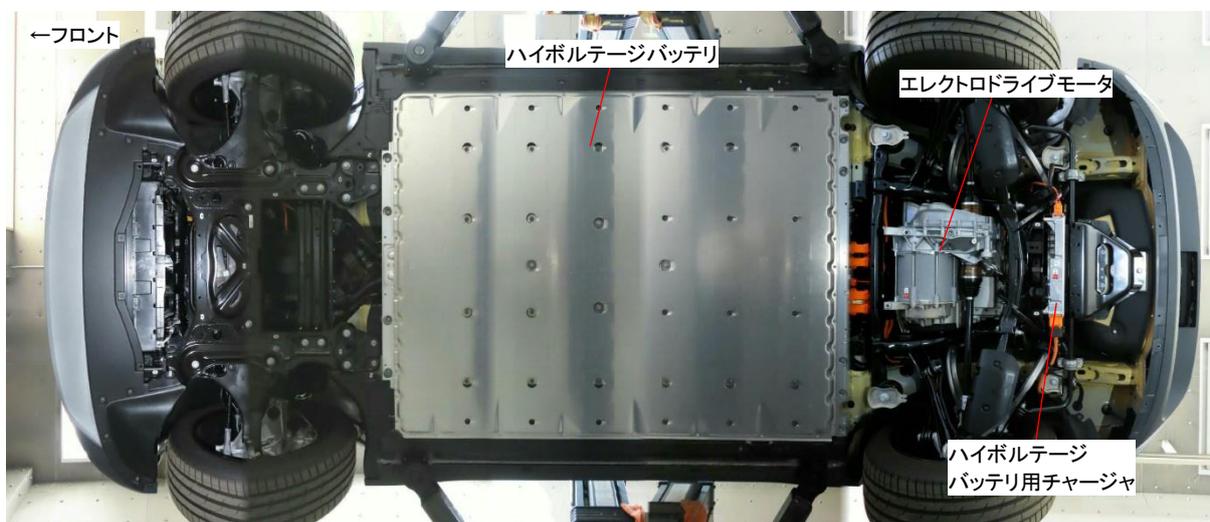
(2) プラットフォーム

ID.4には、BEV専用の新しいプラットフォーム「MEB※」が採用されています。MEBプラットフォームは、モータをリヤに搭載することを前提に設計されており、モータを小さくすることで、荷室スペースを確保すると同時にホイールベースを長くすることで、駆動用バッテリーの搭載スペースを広く確保しています。

(写真は構造を示すためにアンダカバーを取外した状態で撮影しています。)

※MEB：BEV専用として新規開発されたプラットフォームで、ドイツ語名称「Modularer E-Antriebs Baukasten」の頭文字をとったものです。英語表記では「Modular Electric Drive Matrix」です。

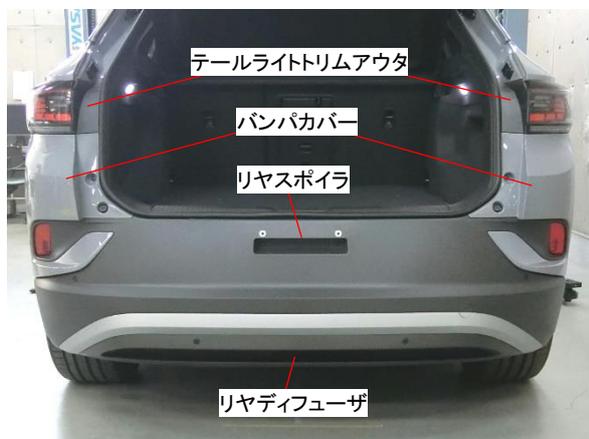
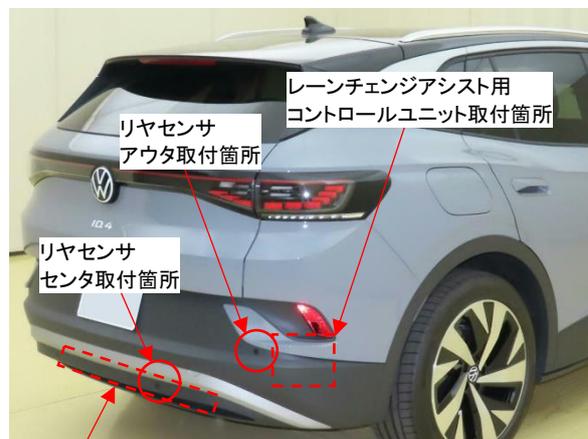
リヤスポイラ取外し作業には、両側テールライトトリムアウタおよびリヤホイールカバーの一部を取外す必要があります。

テールゲートオープニング用センサライン取付箇所

リヤバンパは主に中央部のリヤスポイラ、サイド部の両側バンパカバー、およびリヤディフューザで構成されています。

リヤスポイラにはリヤセンサアウタが取り付けられており、リヤディフューザにはリヤセンサセンタ、テールゲートオープニング用センサラインが取り付けられています。レーンチェンジアシスト用コントロールユニットはボデー側に取り付けられています。

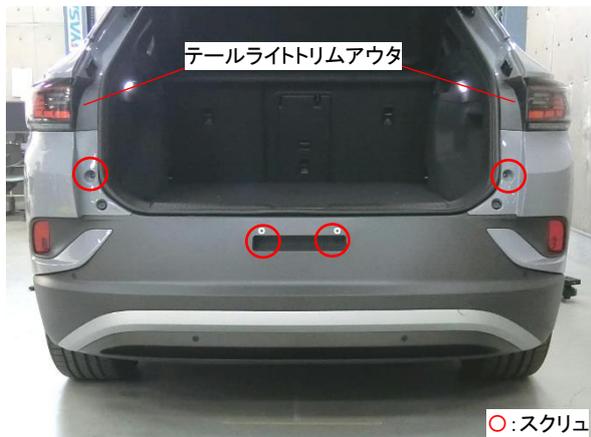
両側テールライトトリムアウタを取外します。LED テールライトアウタの取外しは不要です。
リヤスポイラおよびバンパカバーの取付スクリュを取外します。リヤスポイラを取付けているスクリュを取外すにはナンバープレートを取外す必要があります。

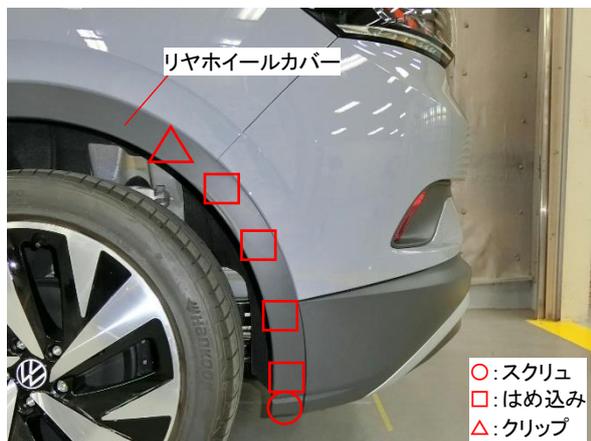
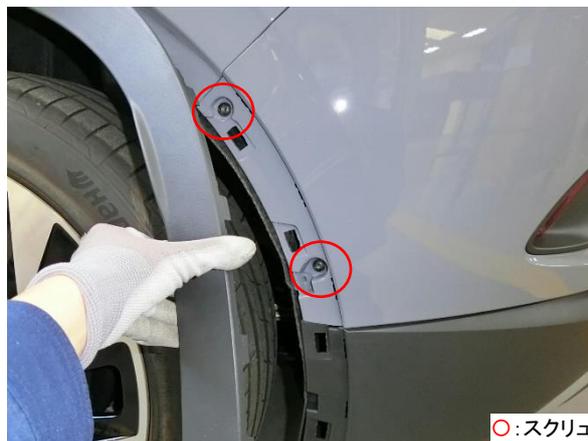
リヤホイールカバーの取付クリップ、はめ込みおよびスクリュを外して一部を取外したのちに、バンパカバーの取付スクリュを取外します

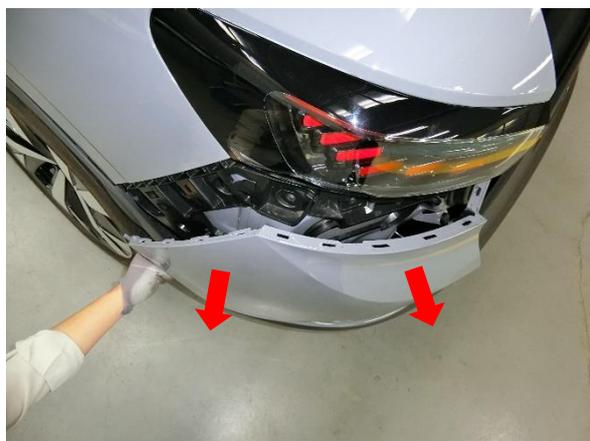
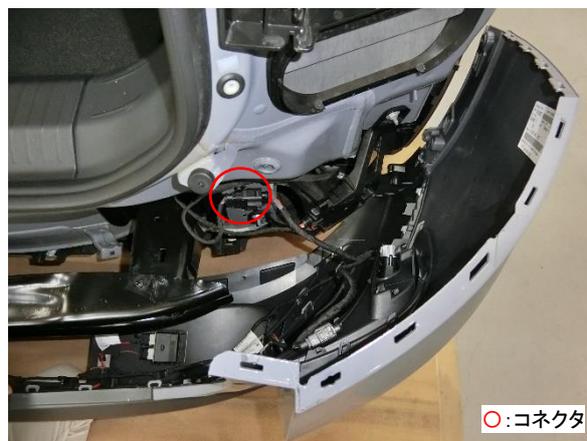
バンパカバーの両端部はツメで取付けられています。バンパカバーを外側に開いてツメを外し、リヤバンパハーネスのコネクタを切離して取外します。

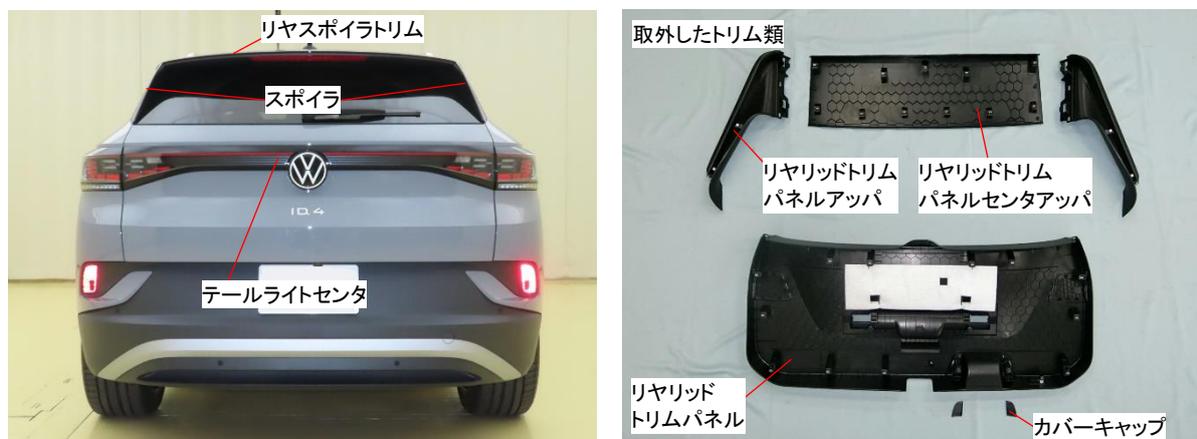
(4) リヤリッド（バックドア）の構造と取外し作業

リヤリッドには一文字タイプのテールライトセンタ、リヤスポイラトリムおよび両側スポイラなどが取付けられ、各電装品の配線は左右に取回しされています。

リヤリッドを取外す際は、トリム類を取外す必要があります。

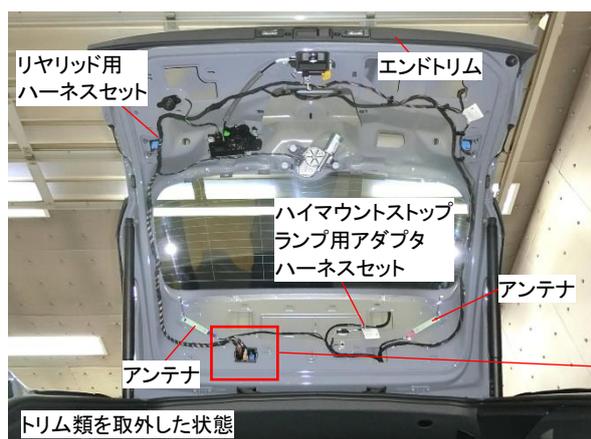
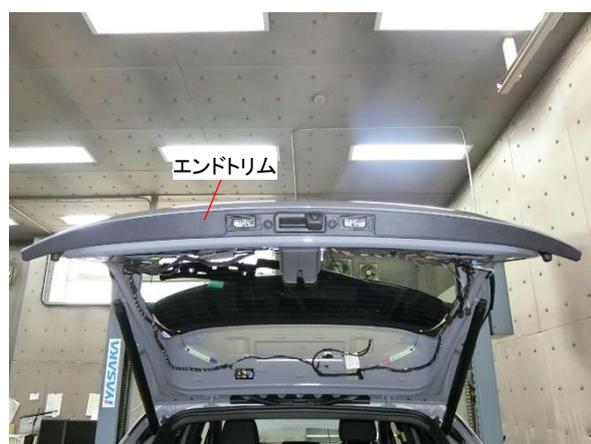
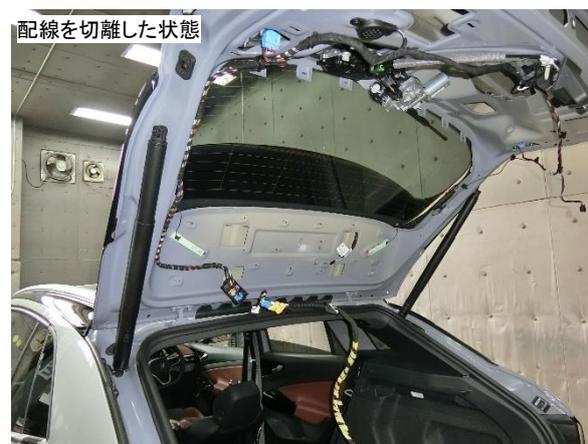
左側の配線は集中コネクタ部で切離してリヤリッドと一体で取外します。

右側の配線はハーネスコネクタおよびホースを切離すためにエンドトリムを取外します。各電装品からハーネスコネクタを切離し、リヤリッドから引抜いてボデー側に残します。
