Jikencenter

自研センターニュース 令和8年6月15日発行  
毎月1回15日発行（通巻609号）

## 自研センター―衝突実験場の紹介

## 日産 ルークス（BB1A・2A・5A・6A 系） フロントピラーの構造と取替作業範囲の紹介

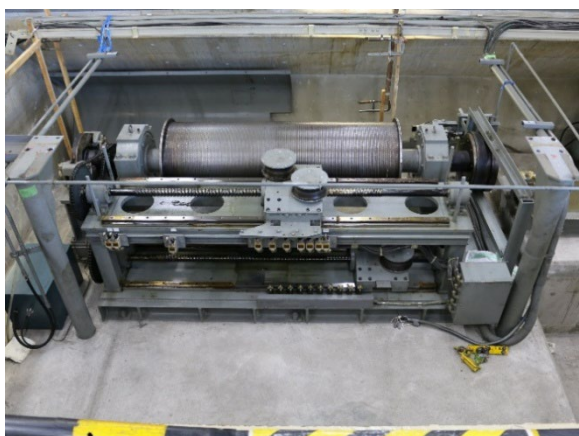
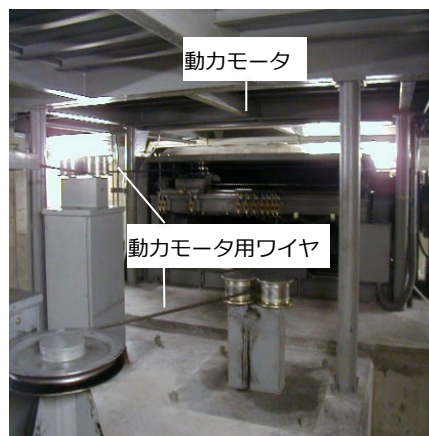
動力モータ

牽引装置は、車両走行用の動力モータ(ウインチ)と動力モータ用ワイヤ、動力モータ用ワイヤと車両とを繋ぐドーリーで構成されています。

コントロール室前の地下に、出力 150kw/h の動力モータが設置されています。

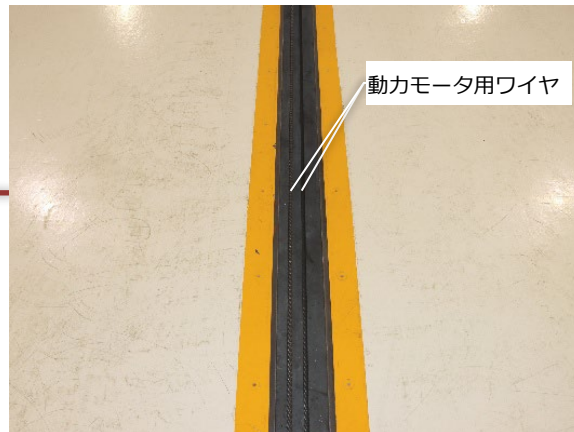
動力モータ用ワイヤ

車両と牽引装置との連結は、車両を車両牽引用ワイヤでドーリーにつなぎ、そのドーリーを動力モータ用ワイヤにつないで走行させます。

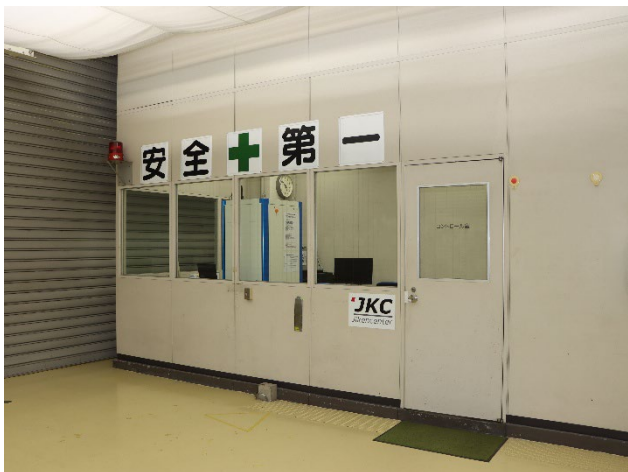
コントロール室

コントロール室にある操作盤で牽引装置を動かし、車両を 5km/h～55km/h で走行させることができます。また、衝突速度精度は±0.5 km/h です。

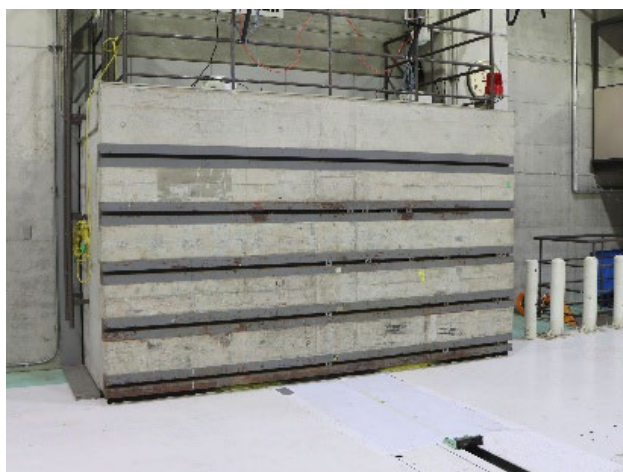
固定バリア

固定バリアは、車両の衝突で損傷しないように、幅4m×高さ2.7m、重量134tのコンクリートで造られています。

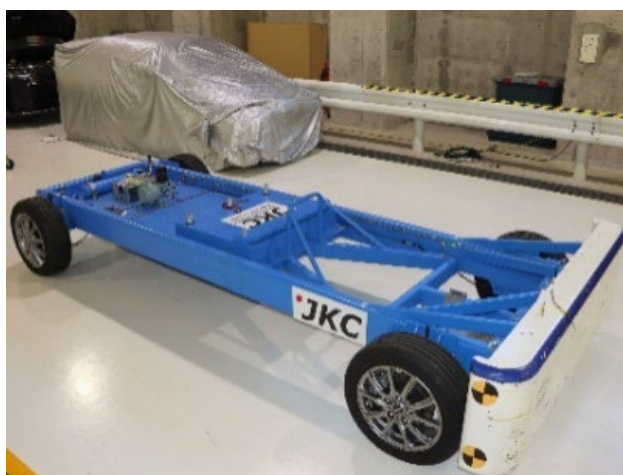
ムービングバリア

バリア壁面に各種アタッチメントバリアを取付けて、様々な衝突形態の実験を行うことができるほか、牽引して車両に衝突させることが可能な台車型バリア(ムービングバリア 重量1.4t)もあります。

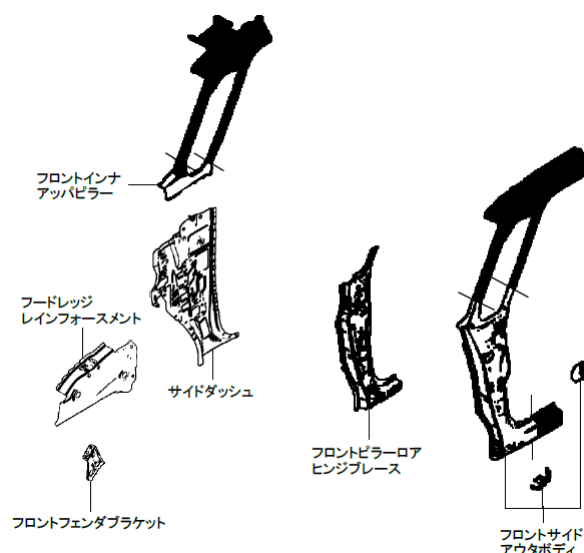
図4 右側作業範囲

上部レインフォースフロントピラーアッパに強度の高い超高張力鋼板を採用していることから、車体修復要領書においてもカット取替作業は認められていません。そのため、車体修復要領書には当該部品を全取替える方法と、ボデー側に残して取替範囲に含めない2種類の作業範囲が記載されており、指数項目 B190 では左側作業範囲に近い上部レインフォースフロントピラーアッパを取替えない作業範囲としています（図4参照）。

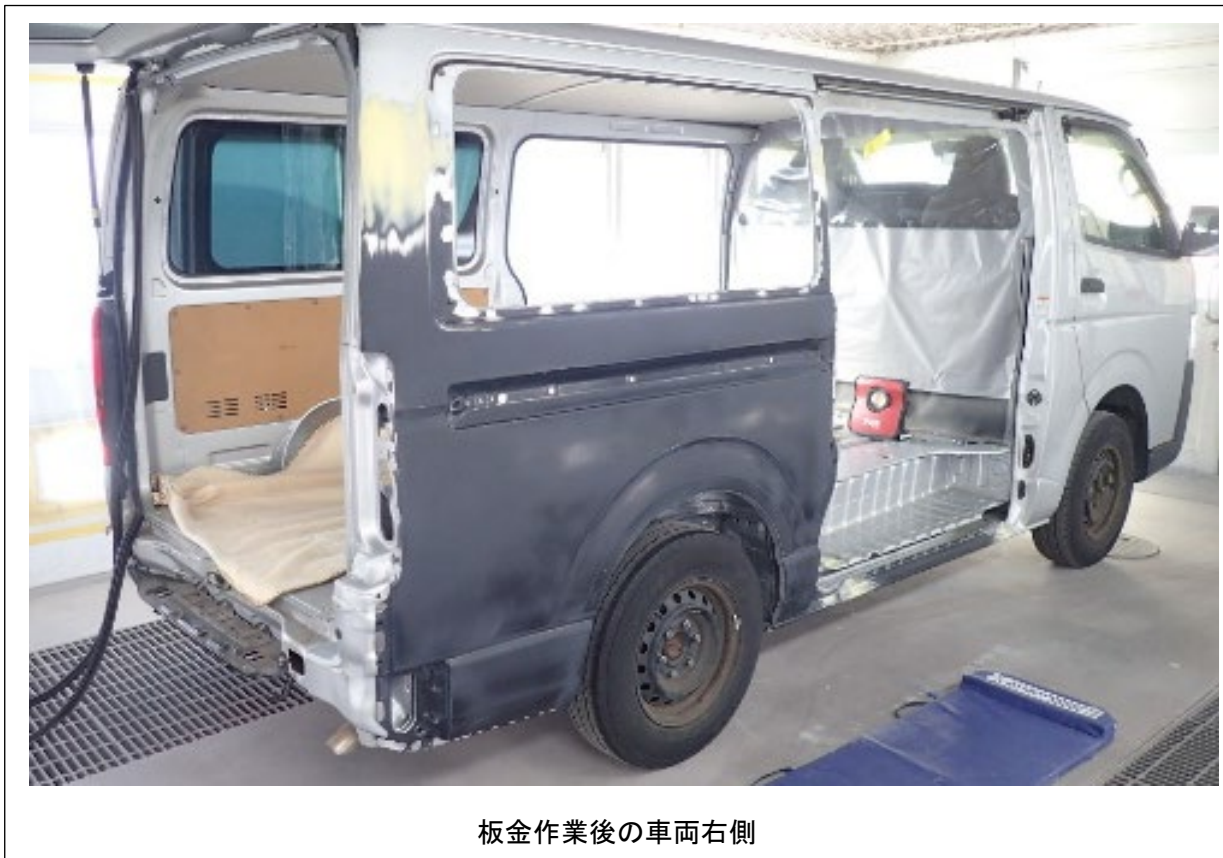
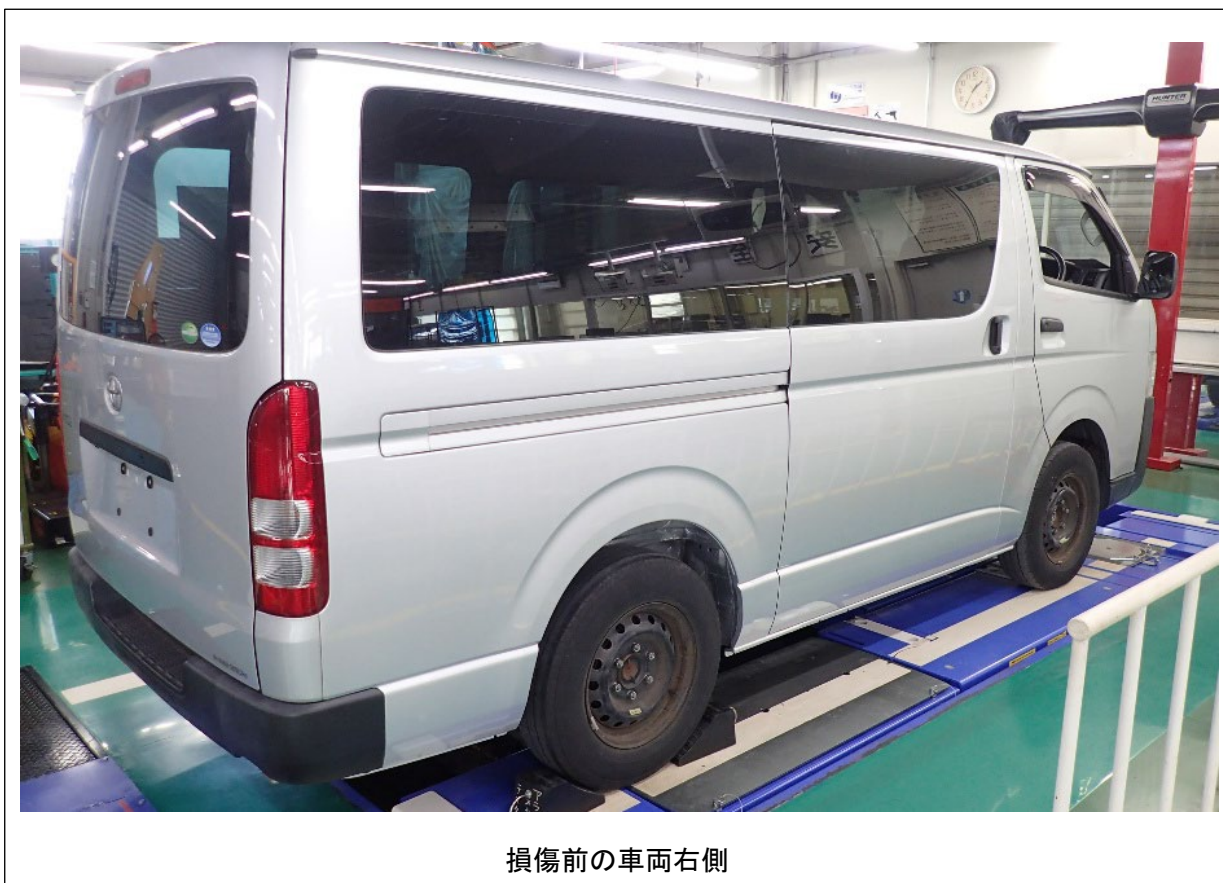
右リヤクォータパネル取替、右ロックパネルアウタリヤ取替

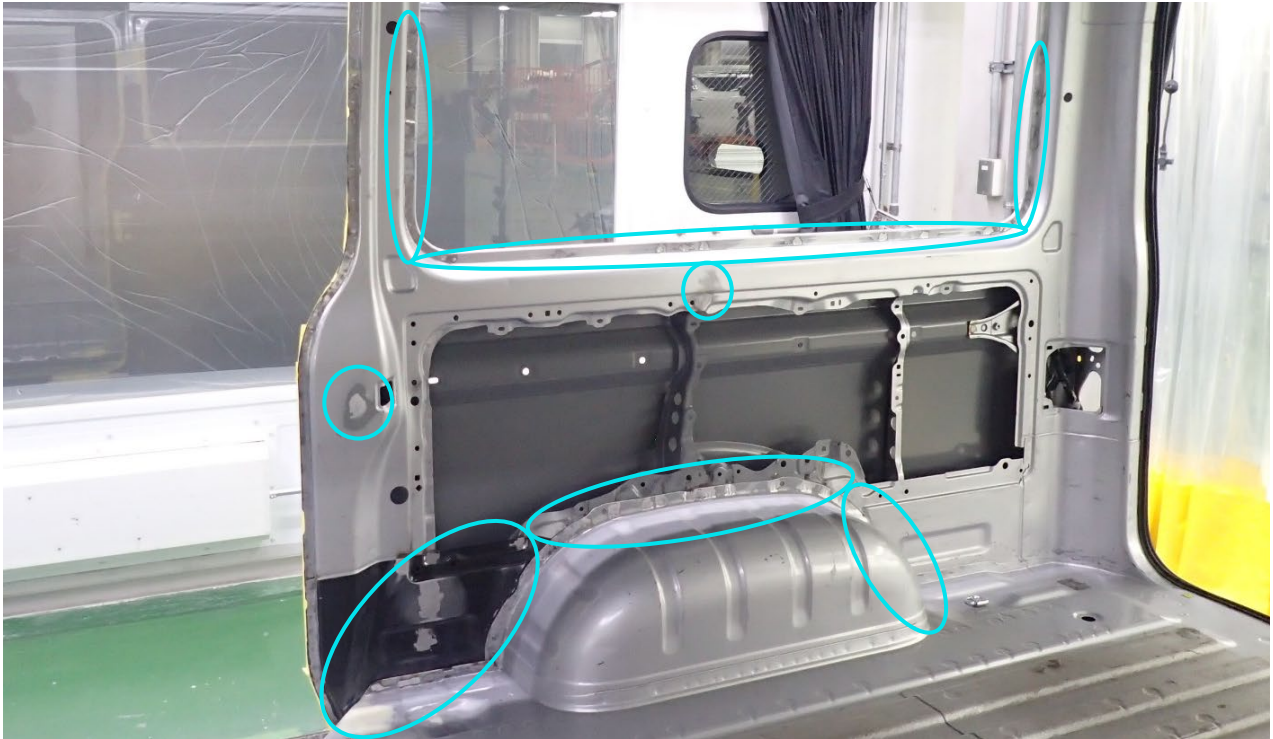
板金作業後の室内右側  
(○ : パテ成形実施範囲)

※車両特徴 : D Xグレードの場合、室内トリムが少ない (塗装面が見える部位が多い)

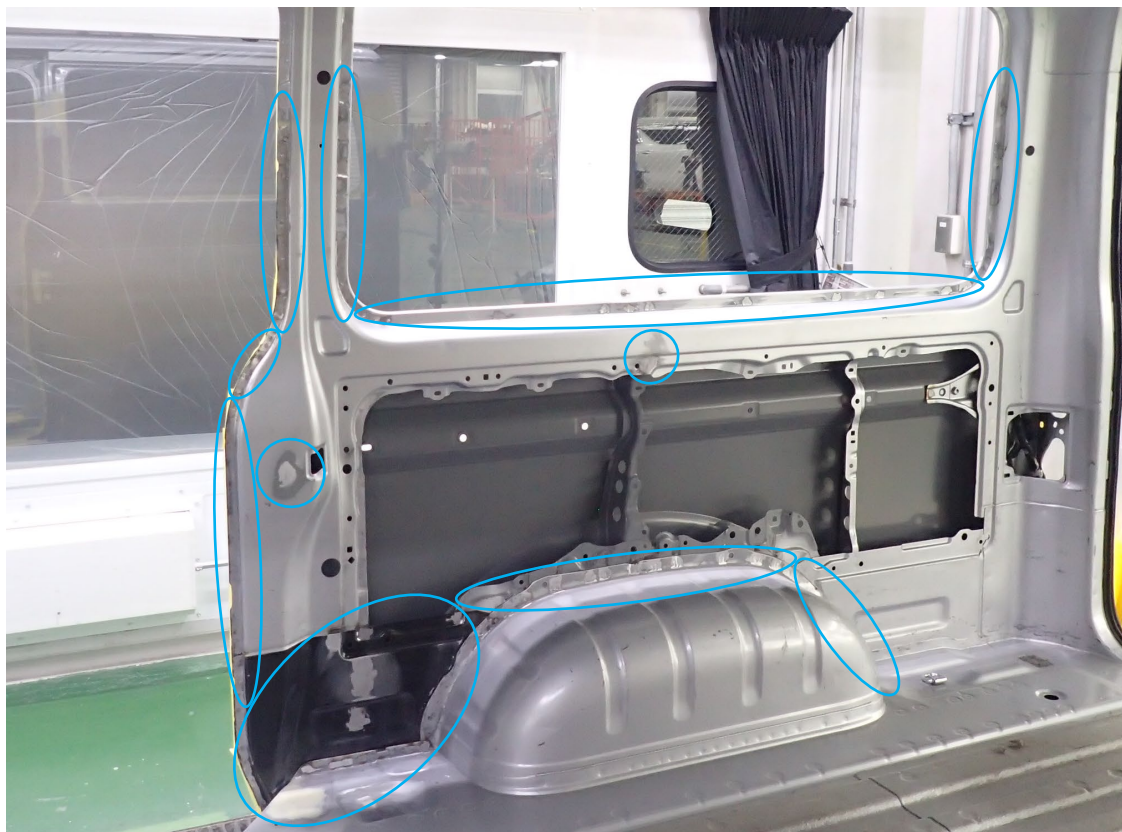
○ : フェザエッジ範囲 (深いペーパー目消しを含む)

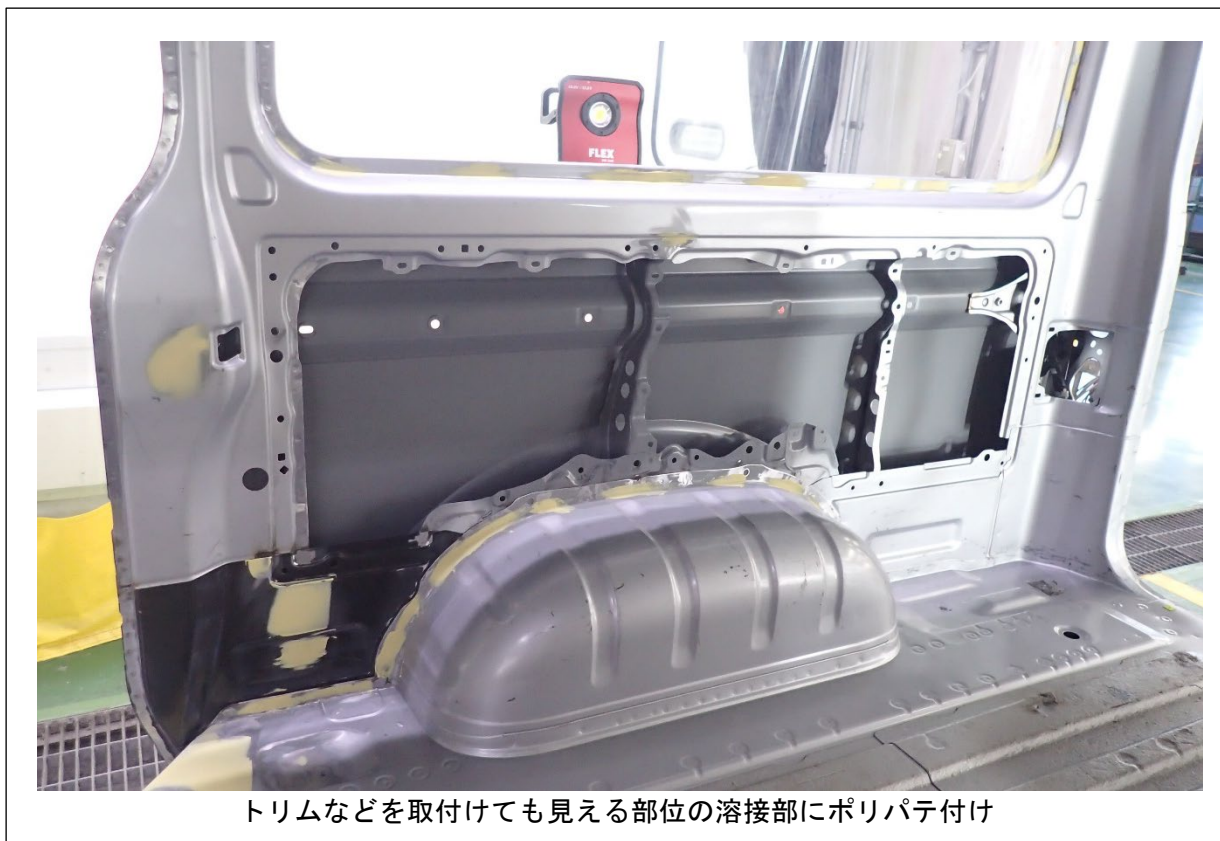
(2) ポリパテ付け

トリムなどを取付けても見える部位の溶接部にポリパテ付け

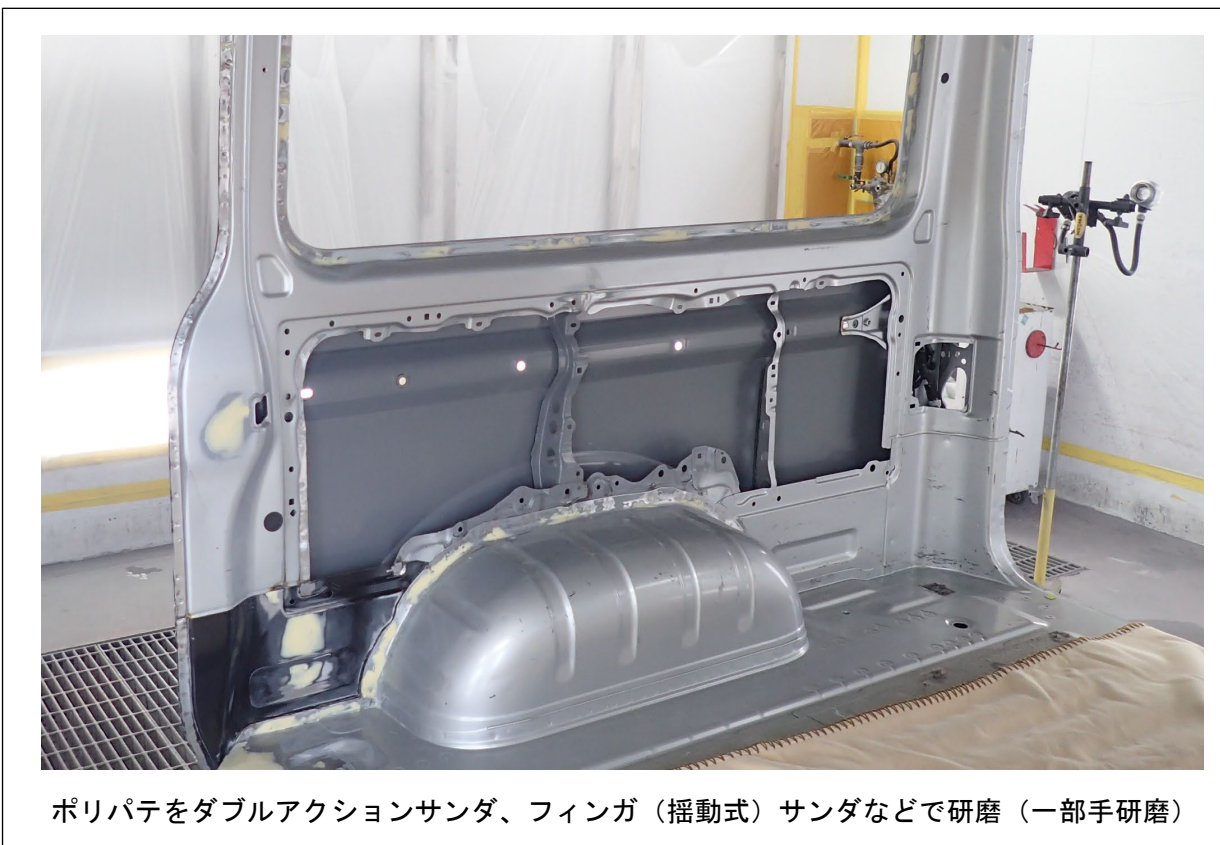
(3) ポリパテ研磨

ポリパテをダブルアクションサンダ、フィンガ（揺動式）サンダなどで研磨（一部手研磨）

今回の室内補修塗装では、不自然な凹凸や深いペーパー目を残さない事に注意して研磨しました。

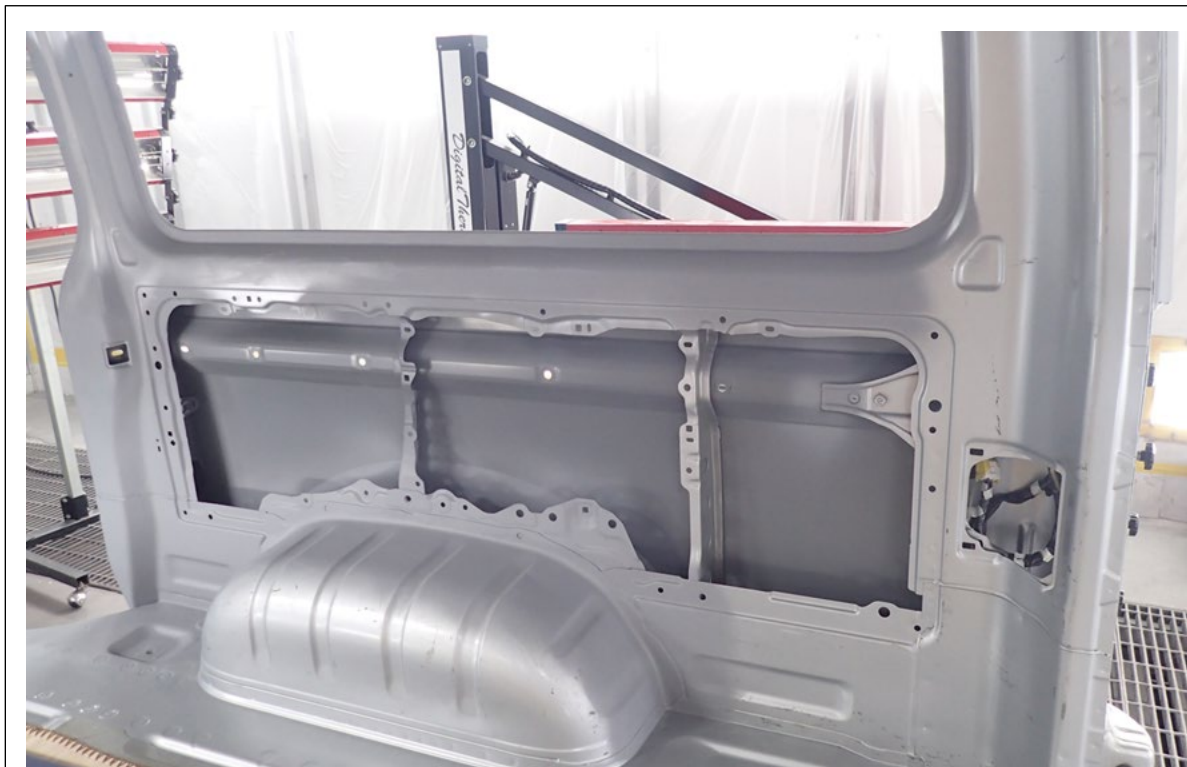
#### (4) プラサフ塗装

使用塗料：関西ペイント EQプラサフ2（水性）

※金属面には、レタンWBエコ ワイピングプライマーで表面処理しています。

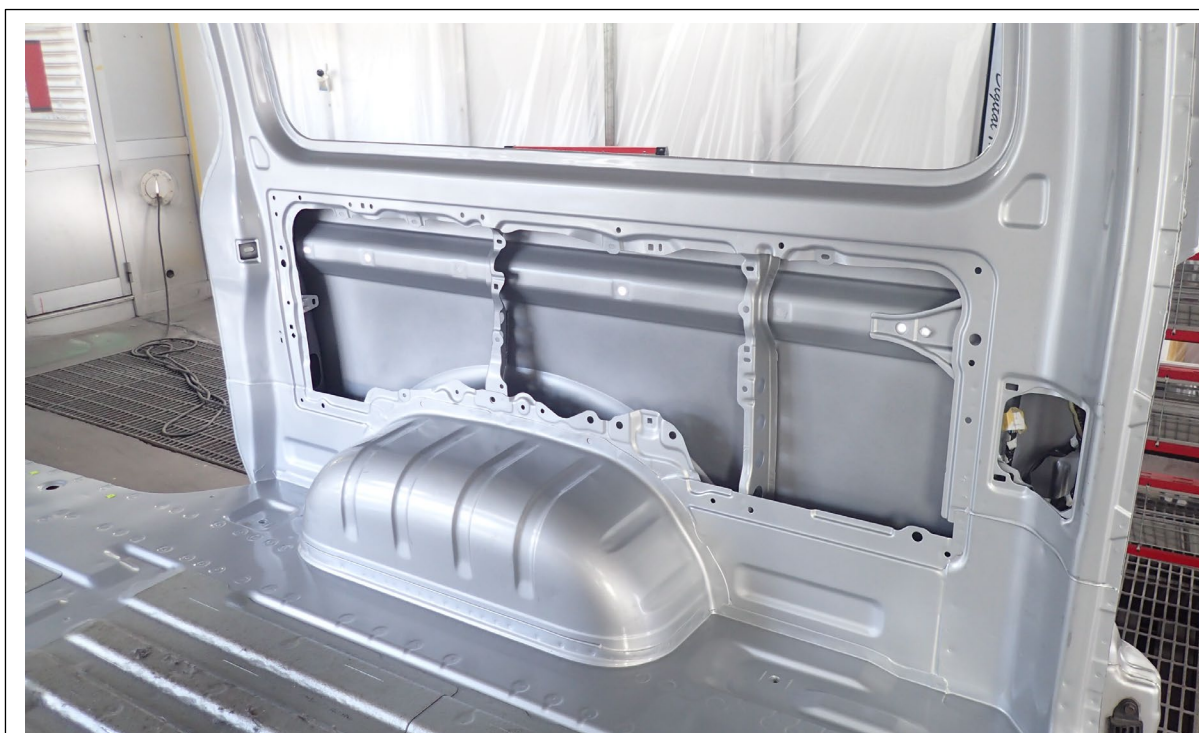
#### (5) 上塗り塗装

使用塗料：関西ペイント カラーベース レタンWBエコ EV（水性）

クリヤベース レタンWBエコ EV EQクリヤー（水性）

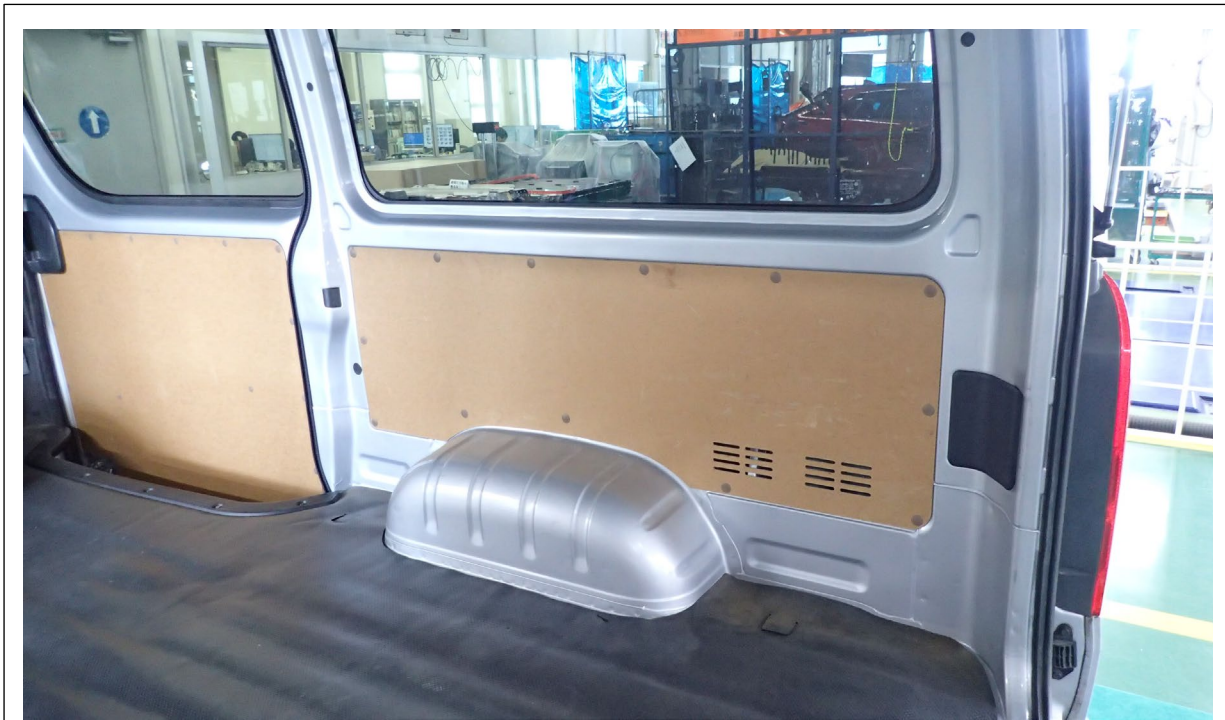
(6) 完成（艤装後）

補修塗装後の室内右側

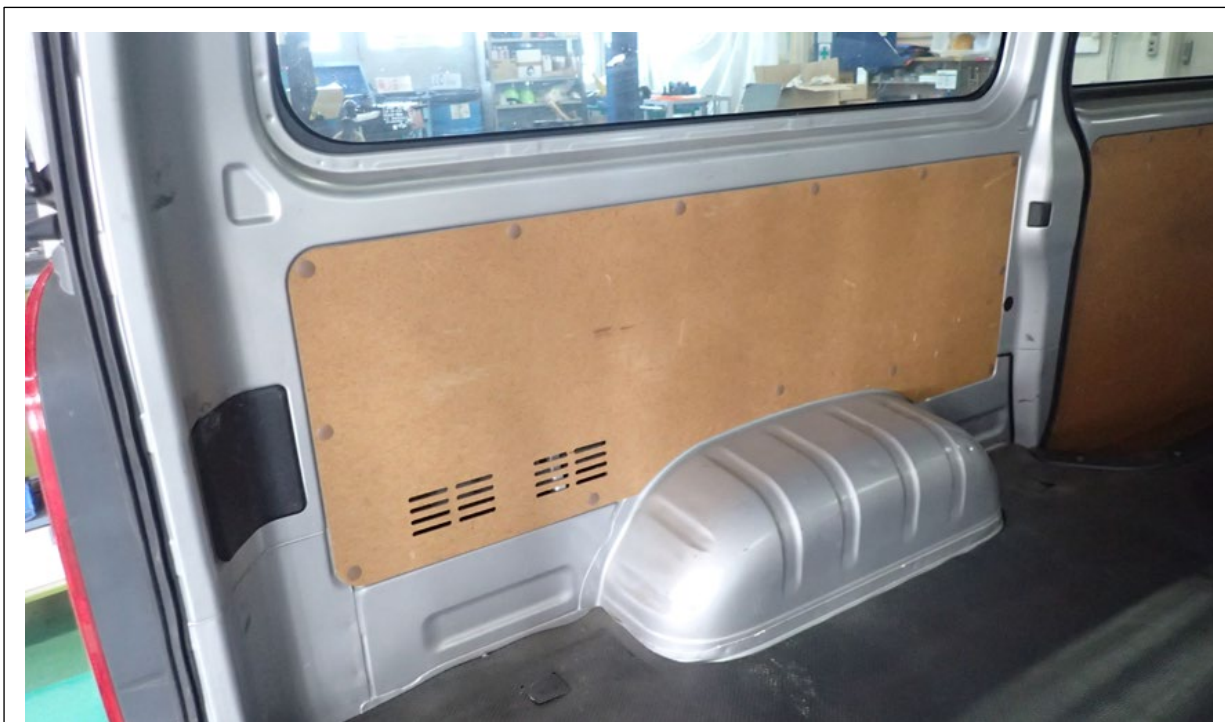
未損傷の室内左側

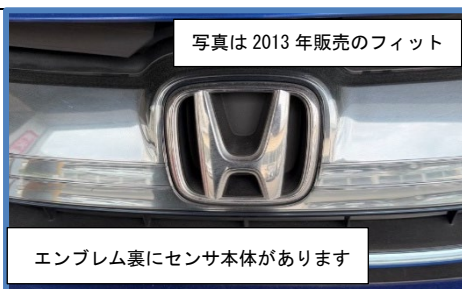
### ミリ波レーダ

部品位置

2017年6月～  
2020年1月販売の車両に  
オプション設定あり

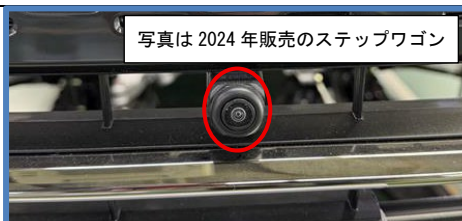
### フロントカメラ

部品位置

グレードにより違い有り

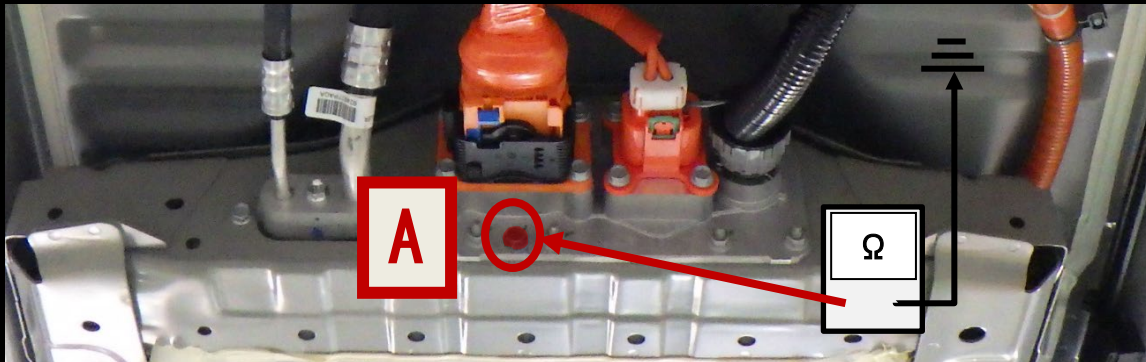
修理書	
項目	リチウムイオンバッテリーの導通による抵抗値点検
内容	<p>【等電位点検】</p> <p>バッテリーパックを車両に取り付け後、A とボディアース間の抵抗を測定する。</p> <p>基準値：0.1 Ω 未満</p> <p>基準値から外れる場合、下記の点検を実施し、不具合部位を修復すること。</p> <ul style="list-style-type: none"><li>・ボンディングプレートの接続状態</li><li>・ボンディングプレート取付面に錆の発生</li><li>・ボンディングプレート取付面に塗料、油、及びゴミ等の付着</li></ul>

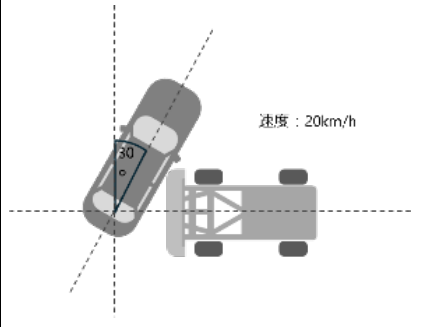
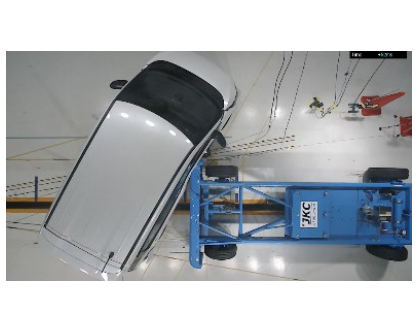
衝突イメージ		衝突状況

<p>速度：20km/h</p>

上下均質かつ平面な剛体で、高さ約0.7m、1.4tのムービングバリアを、30°に停止させた車両に20km/hの速度で衝突しています。

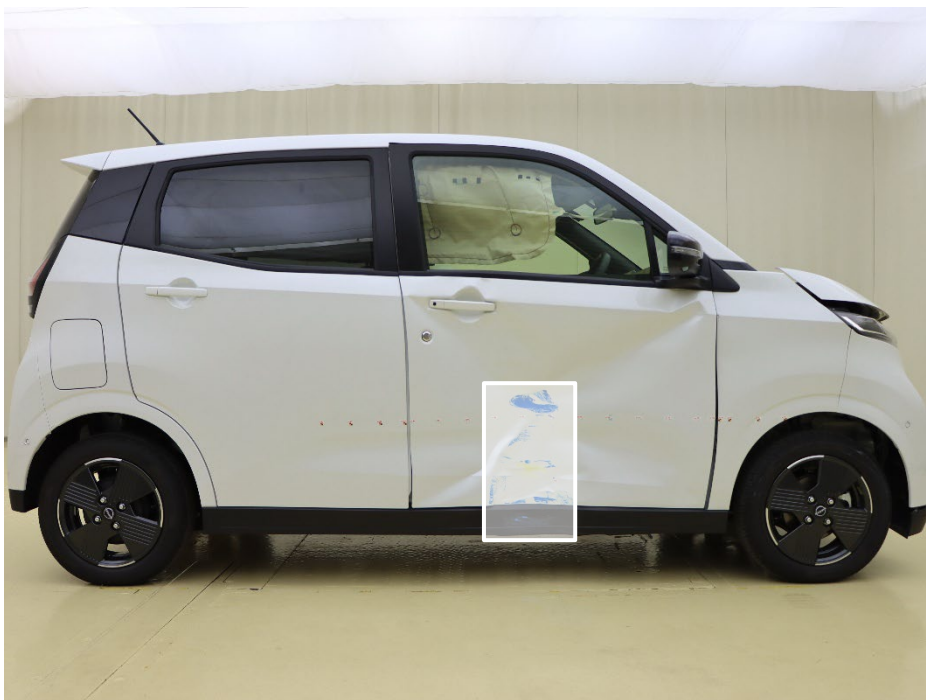
✓ 下写真の白枠部分が直接衝突した部位です。

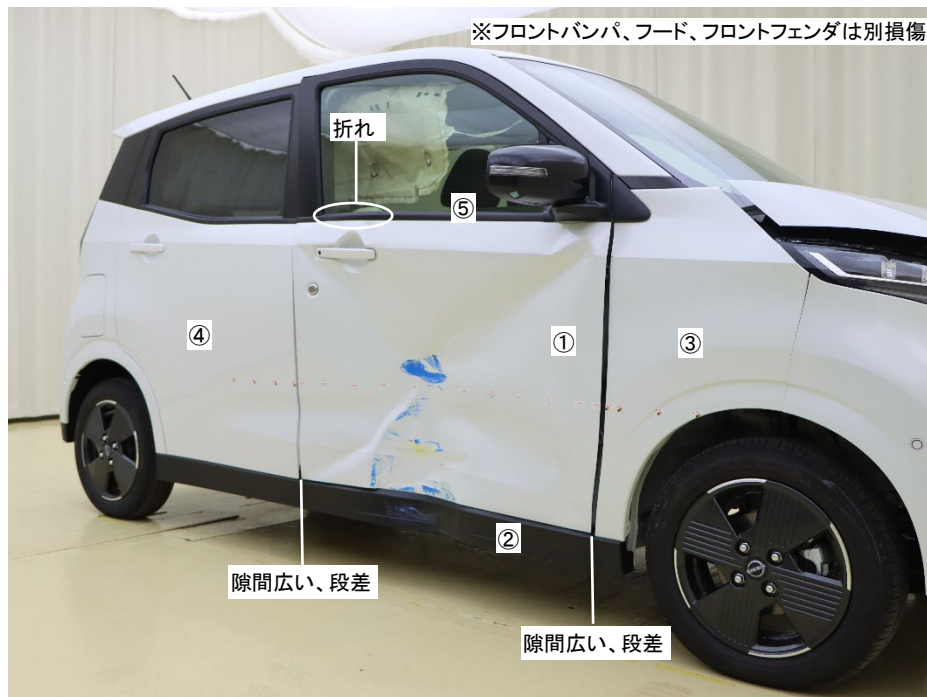
- ✓ ①右フロントドア、②右シルカバーが潰れています。
- ✓ ①右フロントドア中央部への衝突で、右フロントドア前後端部が入力方向と反対の外側へ盛り上がり、③右フロントフェンダ、④右リヤドアの隙間、段差が大きくなっています。
- ✓ 折れしわがドア上部へ伸び、⑤右フロントドアアウトサイドモールディングも折れています。

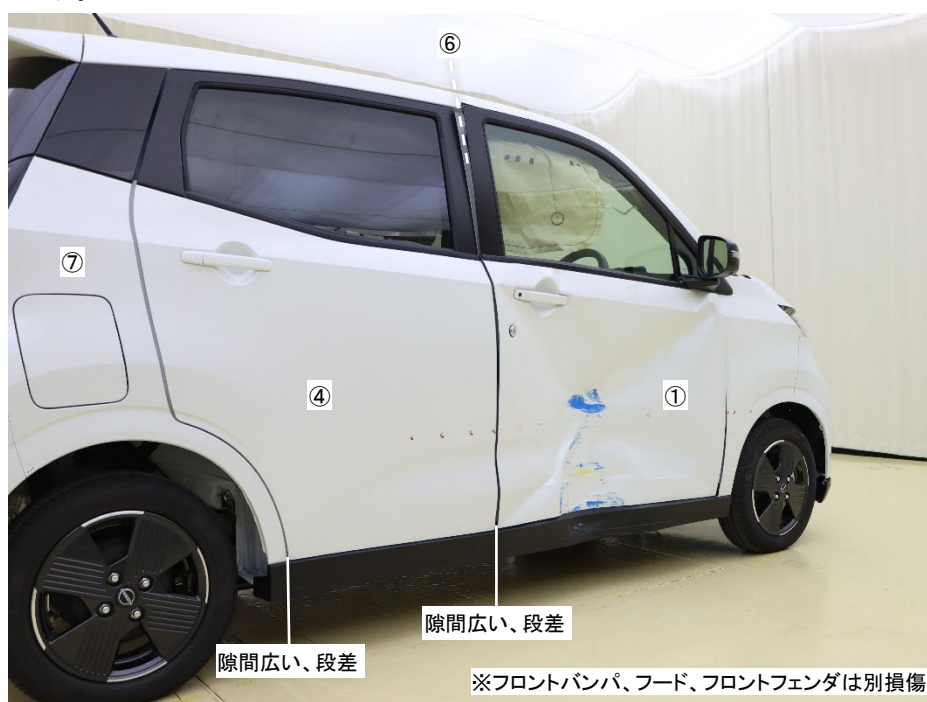
- ✓ ①右フロントドアのキャビンへの侵入により、⑥右センタピラーも入力方向へ押されて右リヤドアも前方へ移動、④右リヤドア後端と⑦右リアフェンダとの隙間が大きくなり、段差が発生しています。

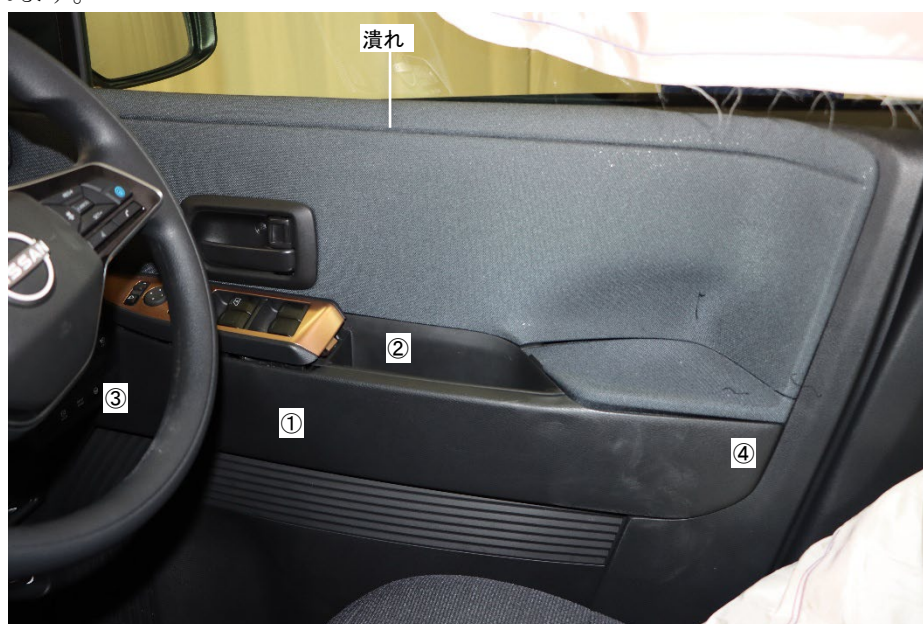
- ✓ 右フロントドアへの衝突により、①右フロントドアフィニッシュが損傷しています。
- ✓ 右フロントドア、右フロントドアフィニッシュの損傷状況から、ドア内部の②右ドアウインドレギュレータ、③右フロントドアサッシュ、④右フロントドアリアサッシュも損傷していると推測されます。
