JIKEN CENTER News

自研センターニュース

電子機器部品等の再設定作業時間（参考値） 【トヨタ プリウス 50系】

ミリ波レーダ対応エンブレム脱着事例 【トヨタ プリウス 50系】

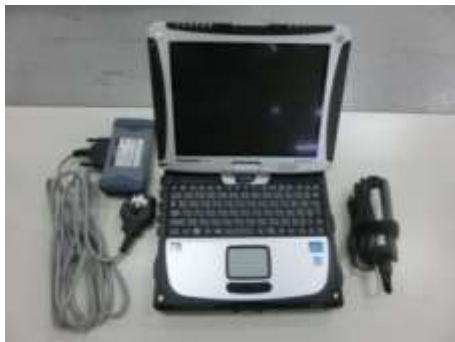
故障診断機材
(GTS をインストールした PC、インタフェースと接続ケーブル)

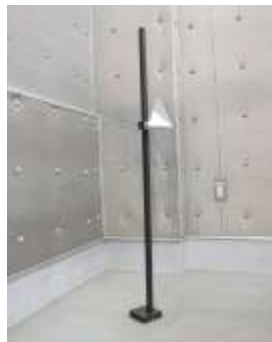
ミリメートルウェーブレーダセンサ Assy 調整、
ブラインドスポットモニター軸調整用リフレクタ

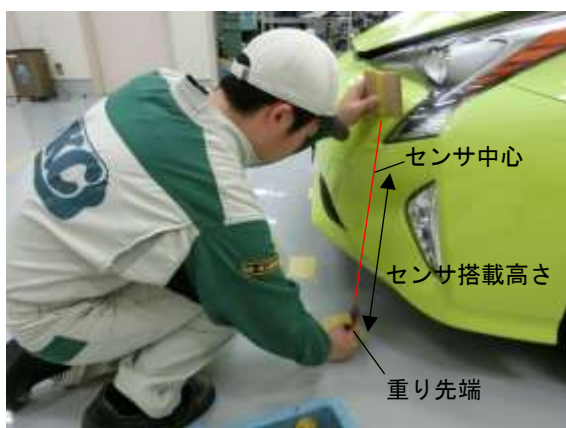
- a. センサ中心から先端のとがった重りを垂らし、重り先端位置からセンサ搭載高さを測定する（下左写真）。
- b. デジタル角度計を使用して、センサ角度を測定する（下右図）。

- ・センサ搭載高さ、またはセンサ角度が下表の基準値外の場合は、組付状態が正常であるか確認を行い、再度測定する。

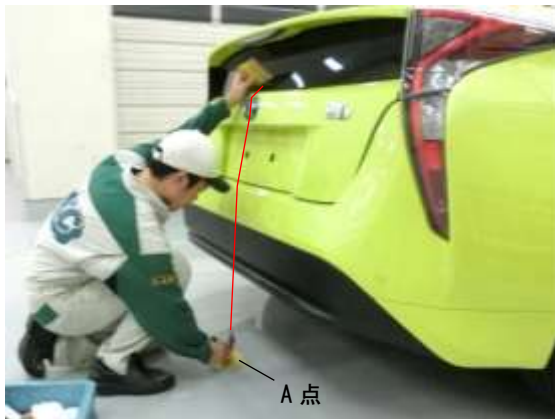
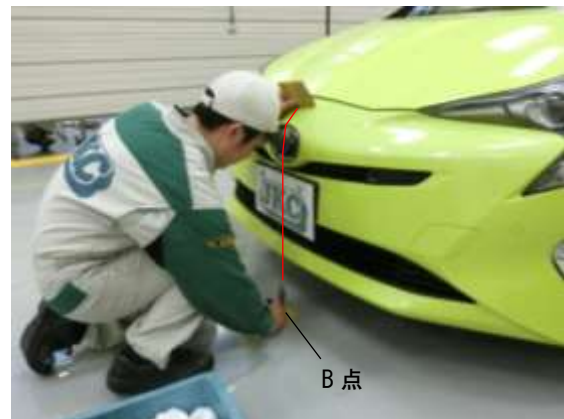
- ① リヤバンパの中央 (バックドアのエンブレム中心) から先端のとがった重りを垂らし、地面に A 点をマーキングする (下左写真)。
- ② フロントバンパの中央 (エンブレム中心) から先端のとがった重りを垂らし、地面に B 点をマーキングする (下右写真)。

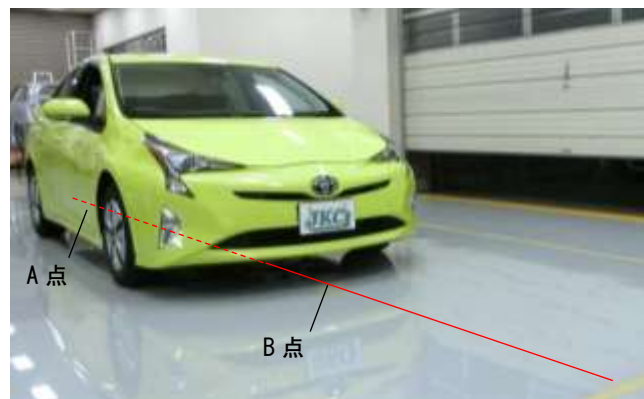
- ③ A 点および B 点を通るように、車両中心線を引く (下写真)。

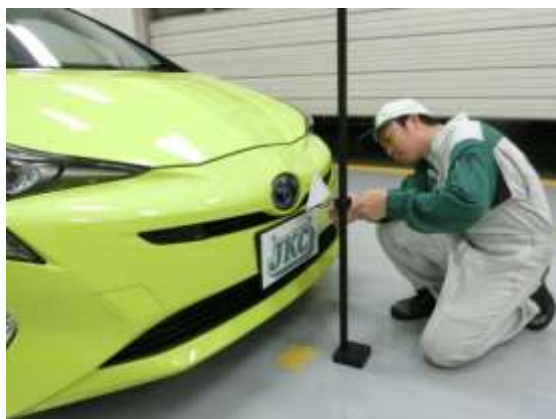
- d. ラジエータグリルエンブレム Assy 表面の付着物を除去する。
- ② リフレクタの中心をミリメータウェーブレーダセンサ Assy と同じ高さに調整する（下左写真）。
- ③ 「No.6 車両中心線設置」を実施して車両中心線を引く。

- ・車両中心線は B 点から前方に 3,000mm 以上必要。
- ④ B 点から 3,000 mm の位置に C 点をマーキングし、C 点にリフレクタを設置する（下右写真）。

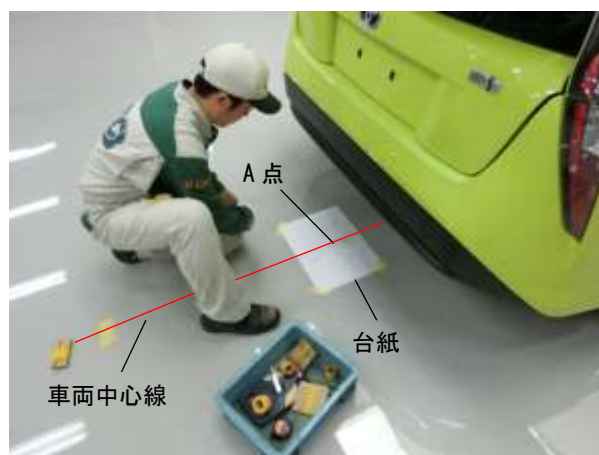
a. 下図の台紙を車両中心線と A 点を合わせて床に貼付ける（下写真）。

b. ひもを台紙の線 C に沿うように貼付け、A 点からの距離が 3,193mm になる位置 (D 点) にマーキングする（下写真）。

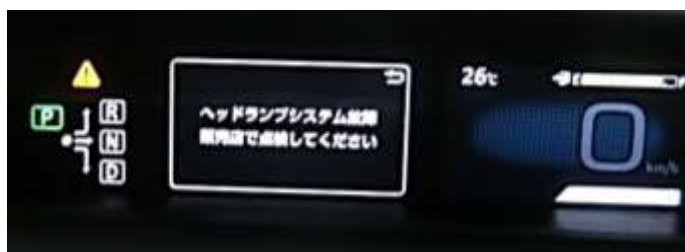
- ・左ヘッドランプコンピュータNo.1 取替時のみ①の作業が必要。
 - a. IG ON にする。
 - b. マルチインフォメーションディスプレイの“ヘッドランプシステム未書き込み 販売店で点検してください”表示が点灯していることを確認する（下写真）。

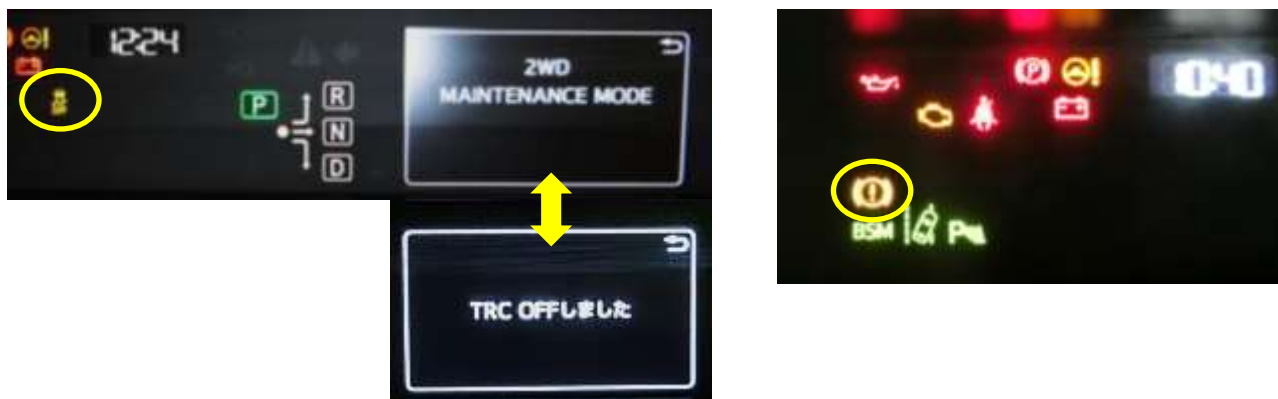
- ② マルチインフォメーションディスプレイに “2WD MAINTENANCE MODE” および “TRC OFF しました” が交互に表示され、VSC OFF インジケータランプが点灯することを確認する（下左写真）。
- ③ ブレーキペダルを踏み READY ON にする。

- ① パーキングブレーキが作用していることを確認し、シフトポジション P で IG ON にして、60 秒以内に下記の操作を行う。
 - a. シフトポジション N で、ブレーキペダルの踏み込み・開放を 5 秒以内に 8 回以上行う。
 - b. シフトポジション P で、ブレーキペダルの踏み込み・開放を 5 秒以内に 8 回以上行う。
 - c. シフトポジション N で、ブレーキペダルの踏み込み・開放を 5 秒以内に 8 回以上行う。
 - d. シフトポジション P にする。
- ② ブレーキウォーニングランプ（黄）が点滅することを確認する（上右写真黄色○）。

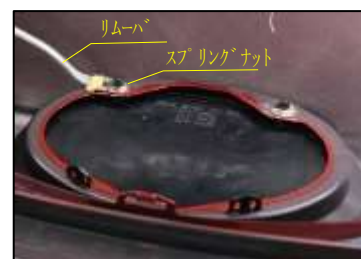
- (a) リムーバ等を使用し、スプリングナットの皿部を軽く持ち上げ、隙間を作ります。（図2）

*この時、スプリングナットに大きな力を掛けるとピンが折れるので注意

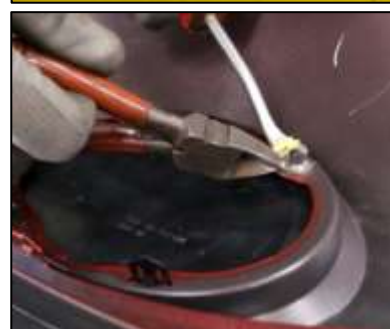
(a) ニッパを加工し、作業性を向上させた方法です。

作業方法は (a. ニッパを使用した作業①) と同様ですが、ニッパ先端部 (写真

部) を研磨し、削り取ることでスプリングナットを切断する際の隙間にニッパが入りやすくなります。

刃を薄くすることで、隙間の奥までニッパが入るとともに、角度を寝かせられるため、力が入れやすく切断性が向上します。

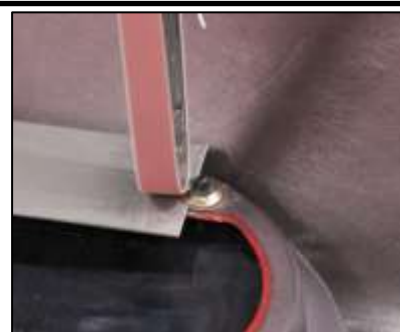
(b) 隙間にテストピース (廃材でも可) を挿入します。

(c) スプリングナット端部をベルトサンダで研磨します。

*切欠き部を狙い、ピンを傷付けないよう研磨します

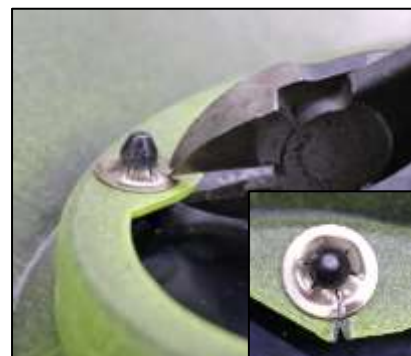
(a) バンパカバーごとスプリングナットを切断します。

(b) もう一方も同様に作業し、ツメ 2 か所のかん合を外してエンブレムを取外します。

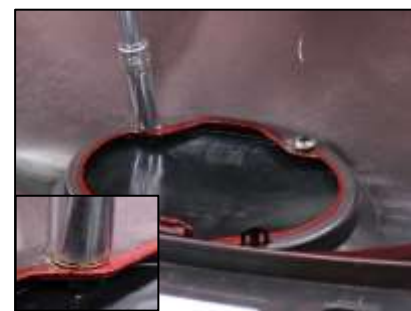
(a) エンブレムのツメ 2 か所をバンパカバーにはめ込みます。

(b) エンブレム表面を支持し、ピンにスプリングナットを手で入るところまではめ込みます。

ソケットなどを使用して押し込んで取付けます。

*エンブレムにガタがなくなればOK

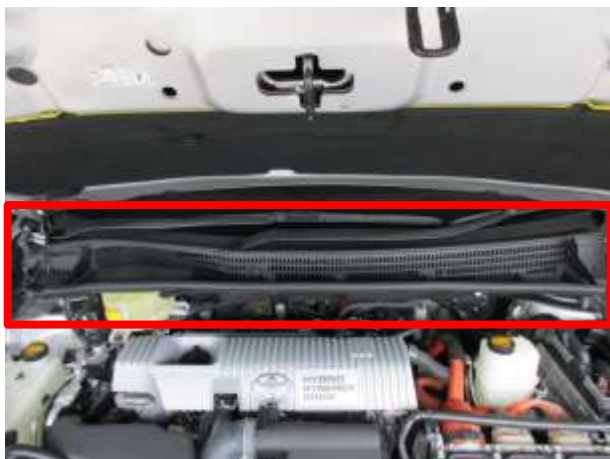
30系

フロントガラスとの締結方法とデザイン以外に大きな違いはみられません。フロントガラスとの締結は30系のように、カウルトップベンチレータールーバと裏側のツメでフロントガラスを挟む構造ではなく、一部の輸入車などにみられる、フロントウインドウモールディング INN CTR（フロントガラス下側のモール）の溝にカウルトップベンチレータールーバ裏側のリブを全域に亘って嵌めこむ構造となっています。

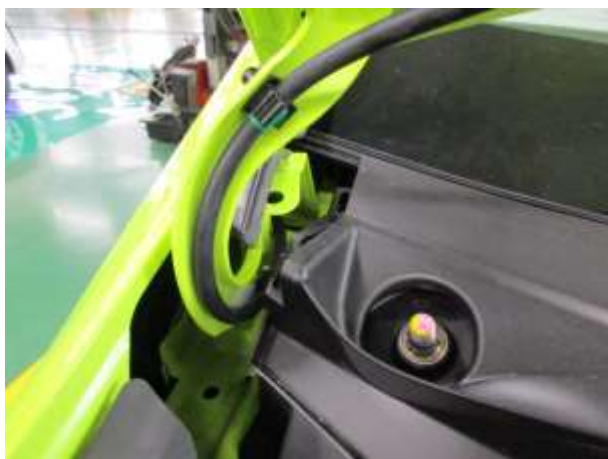
ペンチレータルーバ右端部
(エンジンルーム側より)

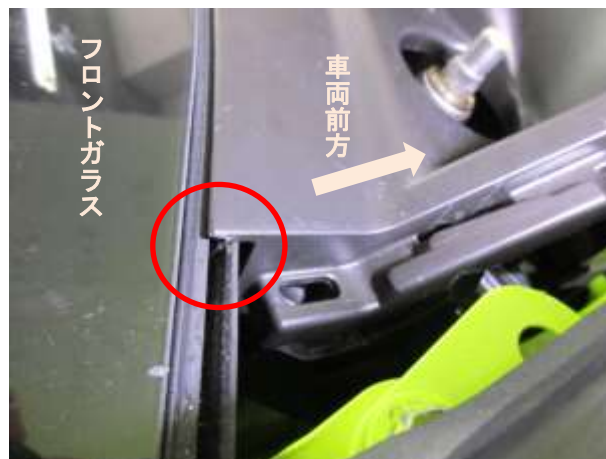
モール嵌めこみ部分

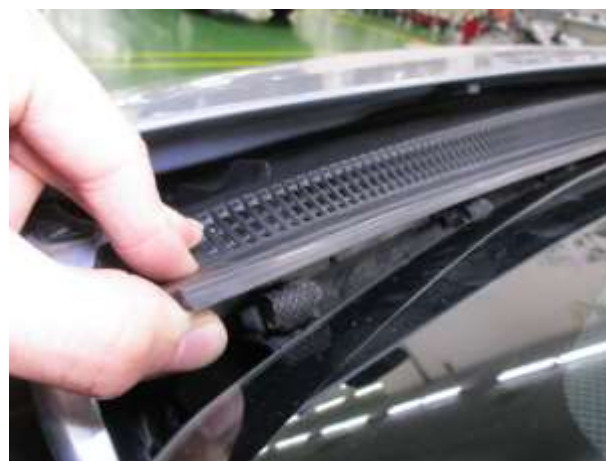
30系のフロントガラス取付部

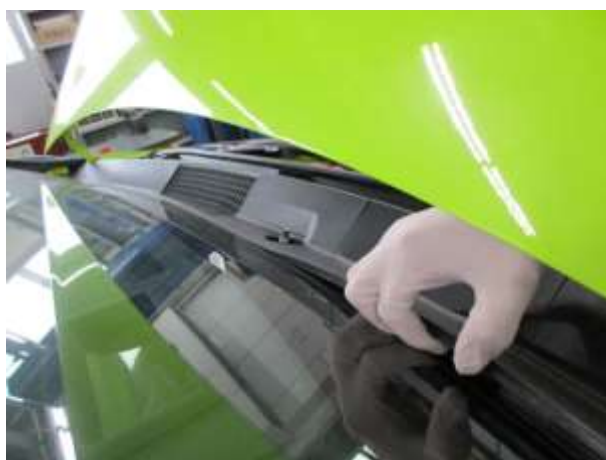
端部が外れた後は、カウルトップベンチレータールーバとフロントガラスの間に指を差入れて横方向に手を移動させるようにして外します。

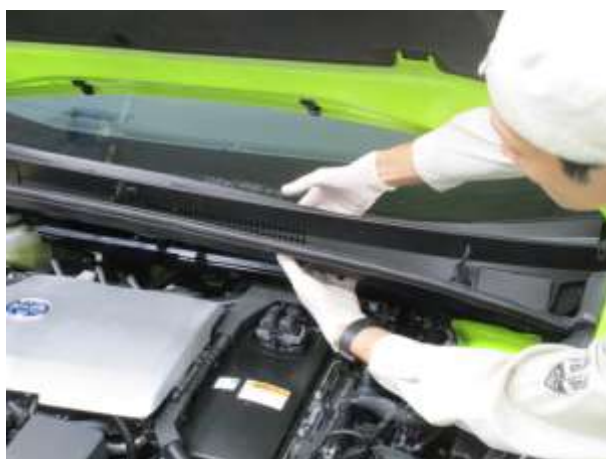
同時にカウルパネル掛かるツメを外しながら、カウルトップベンチレータールーバ全体を持ち上げるようにすると、外れやすくなります。

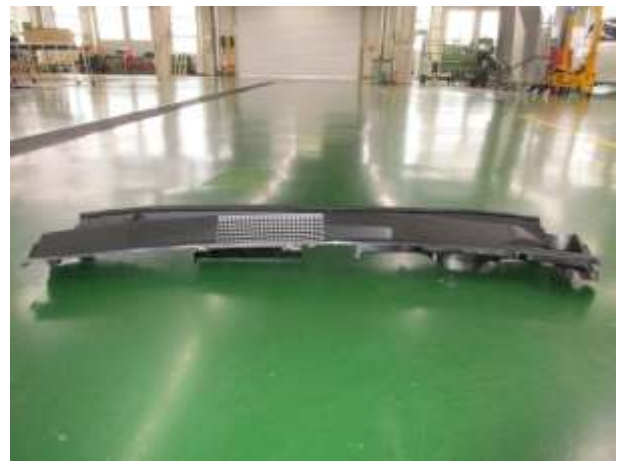
取外し後の状態（フロントガラス側より）

取外したカウルトップベンチレータルーバには、変形などの不具合はみられませんでした。

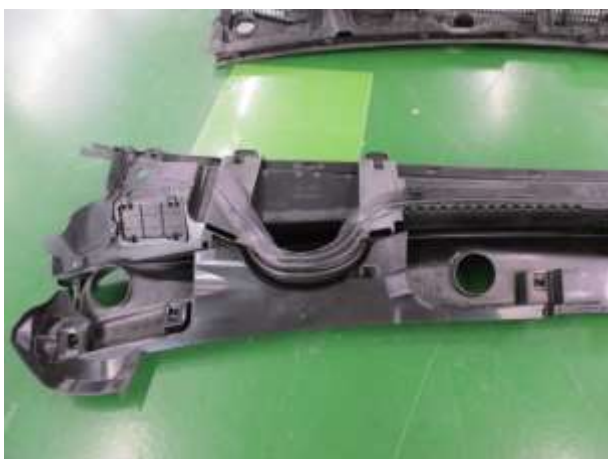
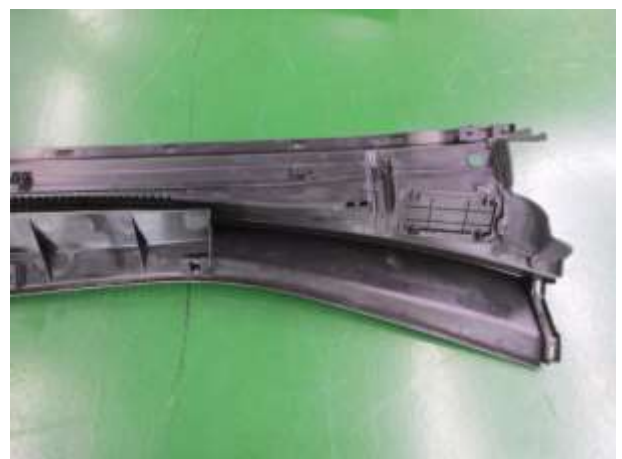
50系では30系に比べ『柔らかい』と説明しましたが、単体部品を比較すると裏側に補強の有無に違いがありました。30系では裏側の左右に補強が施されているため、曲げに対する強度は高くなりますが、50系ではこの補強がなく、フロントガラスとの勘合方法の相違と相まって、脱着時の変形リスクが高まったことが分かりました。

ベンチレータルーバ裏側（50系）

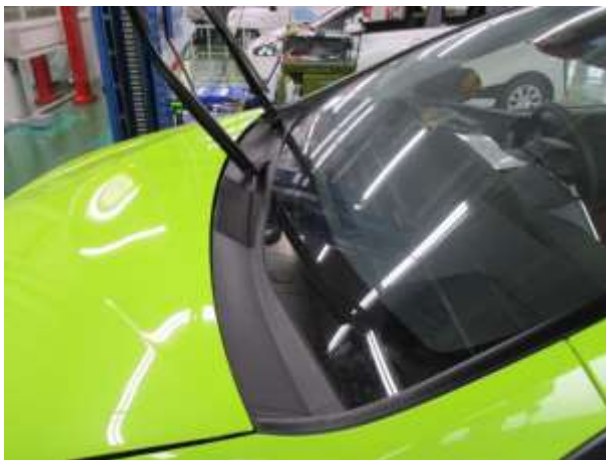
取付作業は修理書記載の通り、取外しと反対の手順でおこないました。フロントウインドウモールディング INN CTR へ、しっかりと嵌めこむことで、カウルトップベンチレータールーバは全域に亘りフロントガラスにしっかりと接しています。

脱着作業後の取付状態

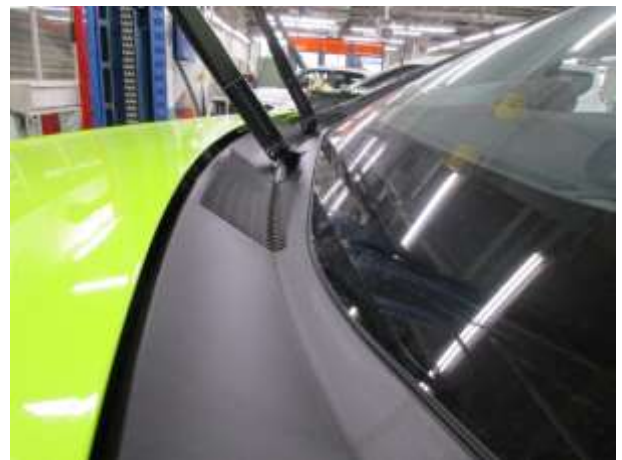
モールへの嵌めこみ状態

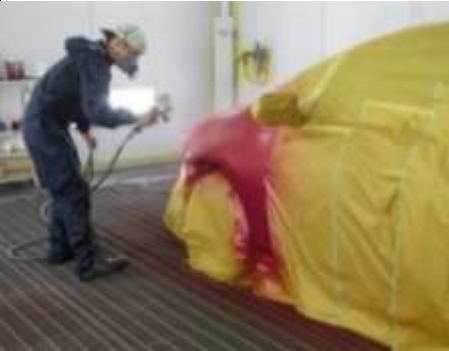
ぼかしパネルをマスクングする。 (フロントフェンダパネル塗装時、飛散したカラーベースミストがフロントドアパネルに付着しないようにするため) フロントフェンダパネルにカラーベースを塗装し、その後フロントドアパネルのマスクングを剥がす。 (マスクングテープの糊残り有無を確認しエアブロー、場合によって脱脂を行う)				
カラーベースぼかし塗装	カラーベースぼかし塗装を、以下 a～c の手順で繰り返す。				
a ぼかしレベリング剤塗装	<ぼかし塗装手順>

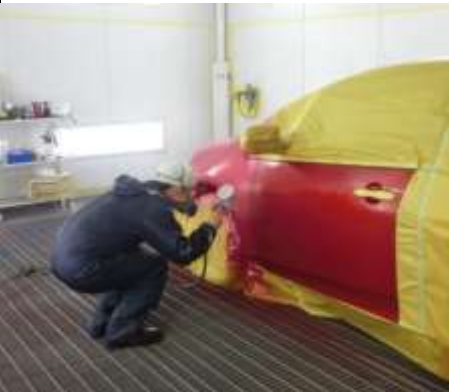
スプレガンの運行イメージ

通常のメタリック塗装の様にスプレガンを振ったぼかし塗装は、カラーベースのミストが広範囲に飛散するため細心の注意が必要。スプレガンをフロントドア側に少し寝かせ徐々にぼかし塗装を行う。

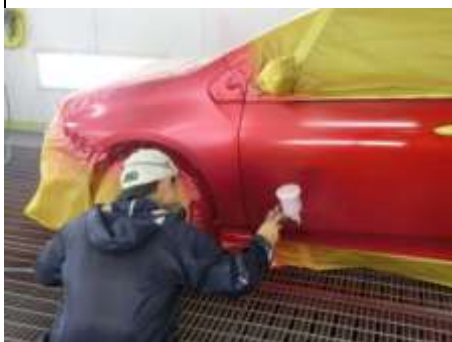
b ニゴリ塗装

カラーベースぼかし塗装終了後、ぼかし部の境目が出ない様にするため、必要に応じニゴリ塗装を1～2回塗装するが、今回は【ポイント3】のとおり希釈を変えたニゴリ塗装を2回塗装した。

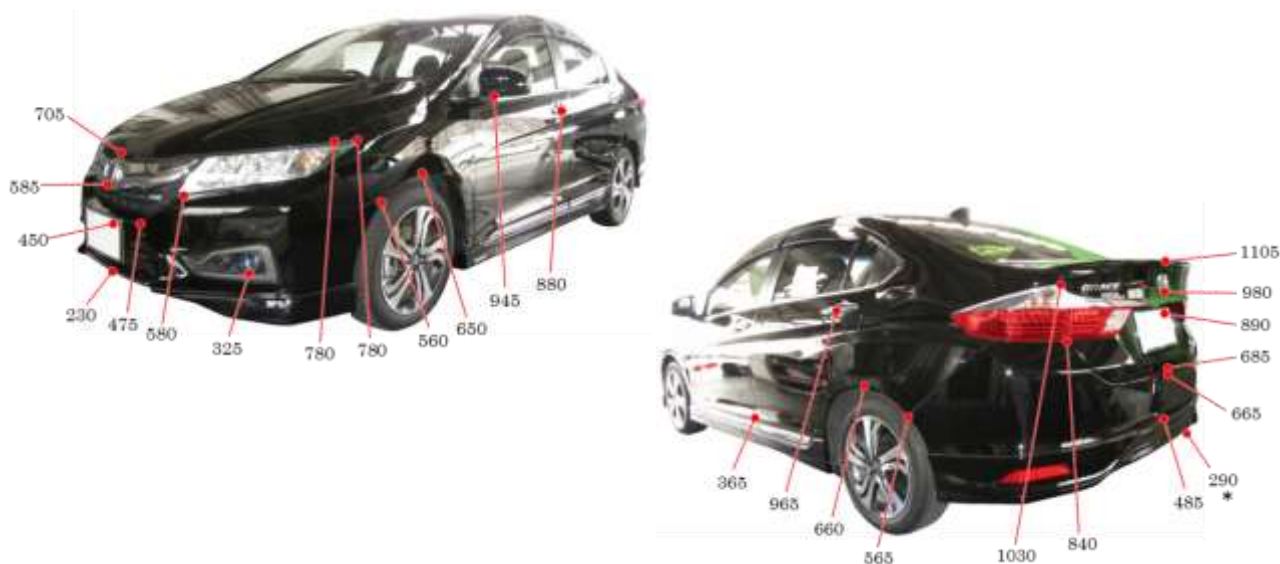
本田技研工業株式会社から2014年12月に発売された「グレイス」の各部の地上高(単位 mm)です。ドアミラーは開いた状態です。

※上記数値は、自研センターでの地上からの実測測定参考値です。

* は、マフラ後端部を指します。
