# 訂正のお願い

2009. 12 株式会社自研センター

\* No.J-193 スズキ ワゴン R 1999年6月(MC#1S系)を下記の通り訂正いたします。

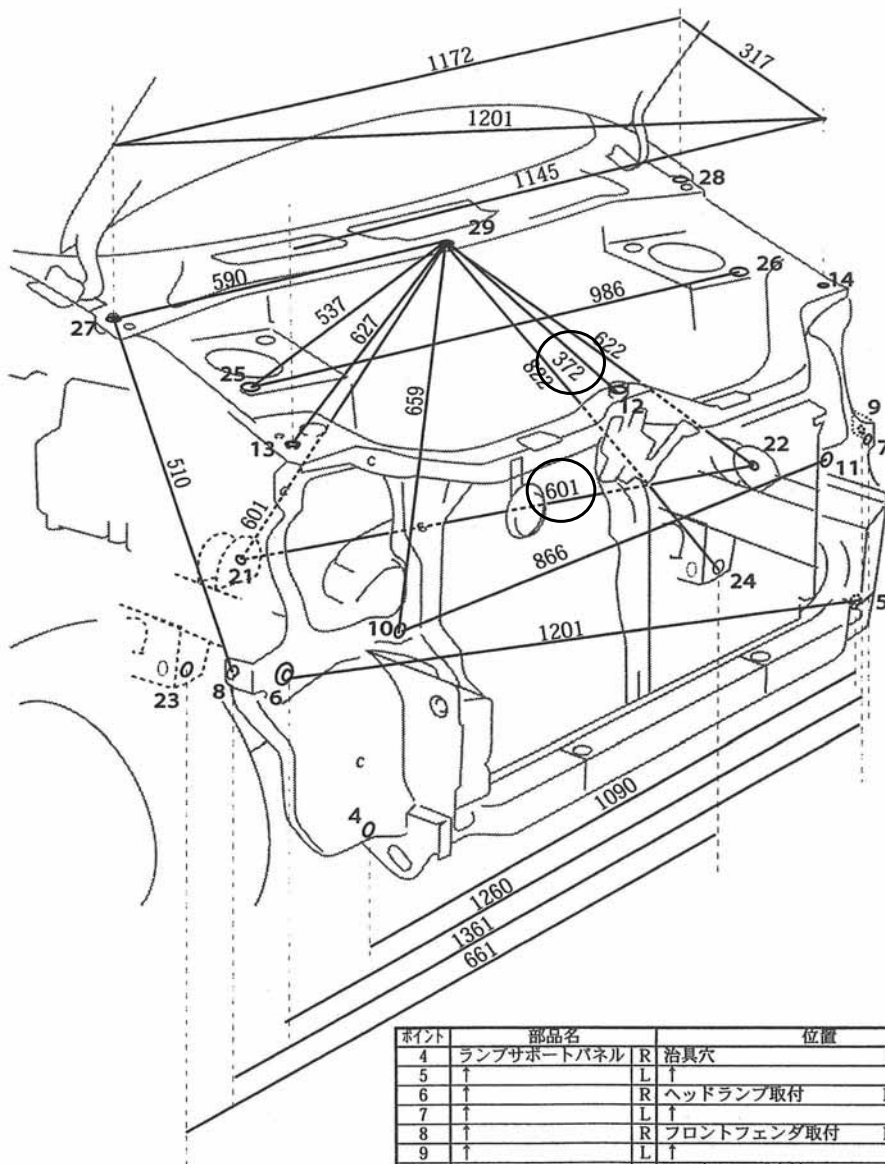
旧

## P.101 ボデー寸法図 エンジンルーム

寸法の一部に訂正があったため、差し替え願います。

○ : 誤り箇所

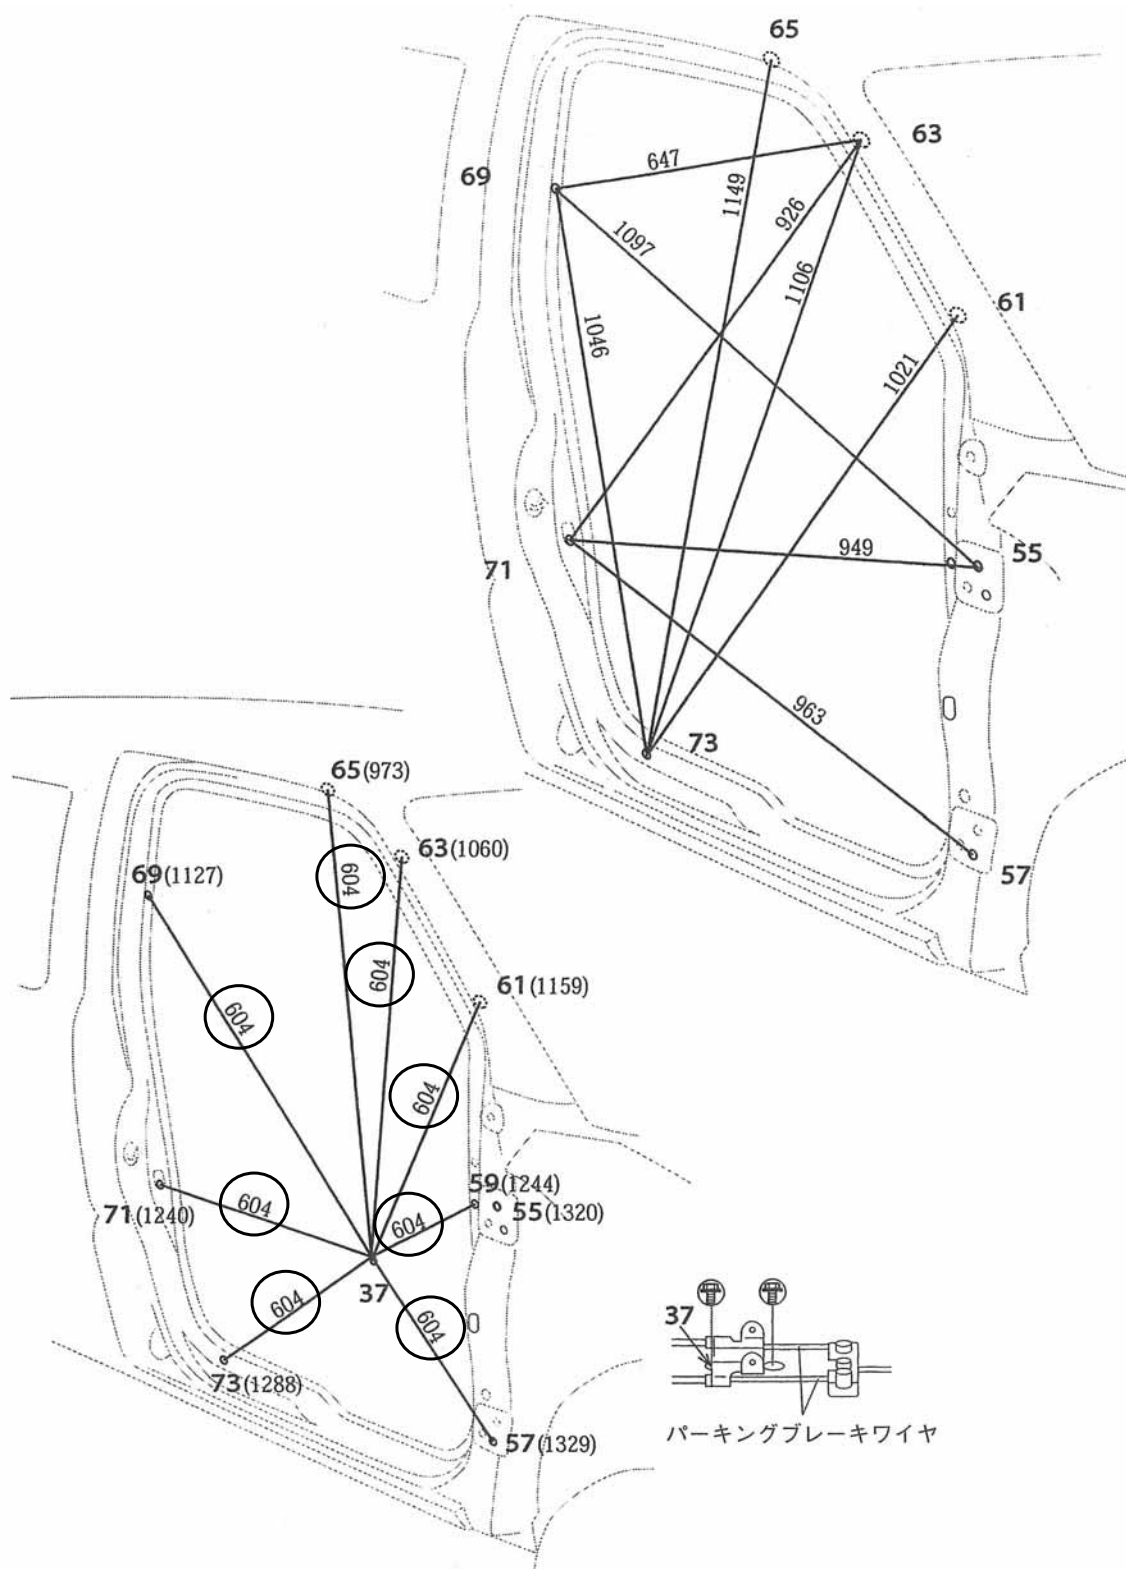
旧

P.103 ボデー寸法図 サイドボデー(1+2ドア)

寸法の一部に訂正があったため、差し替えます。

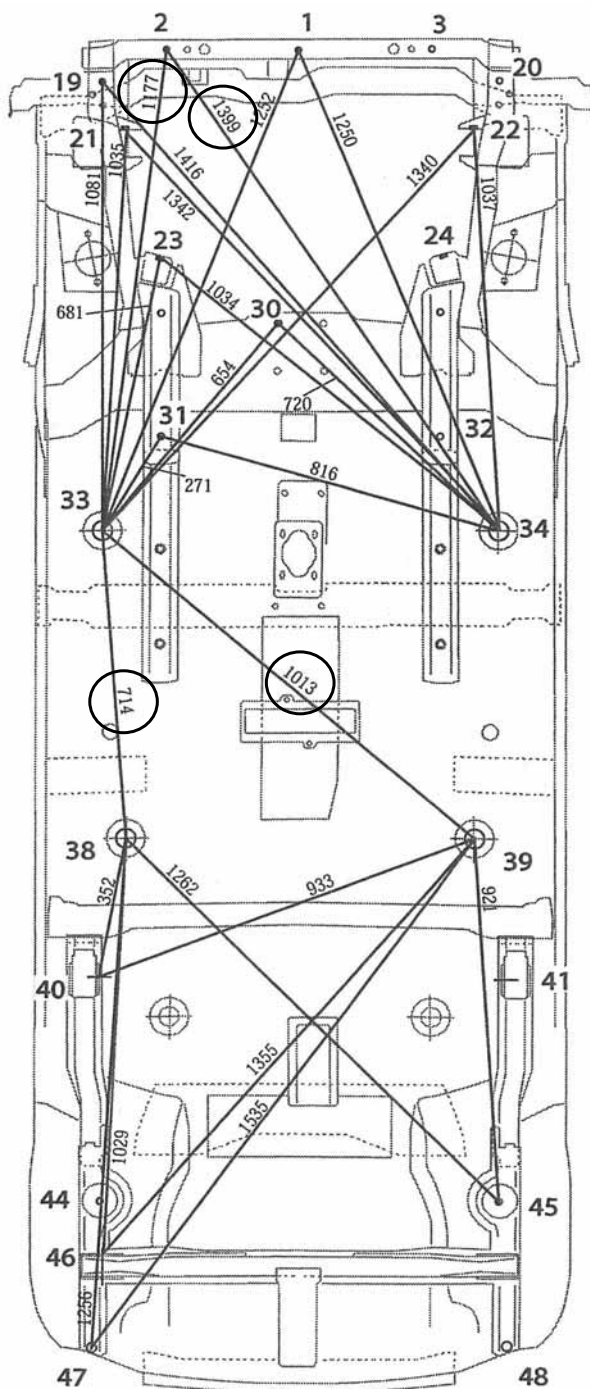
旧

# P.107 ボデー寸法図 アンダボデー

寸法の一部に訂正があったため、差し替え願います。

○ : 誤り箇所

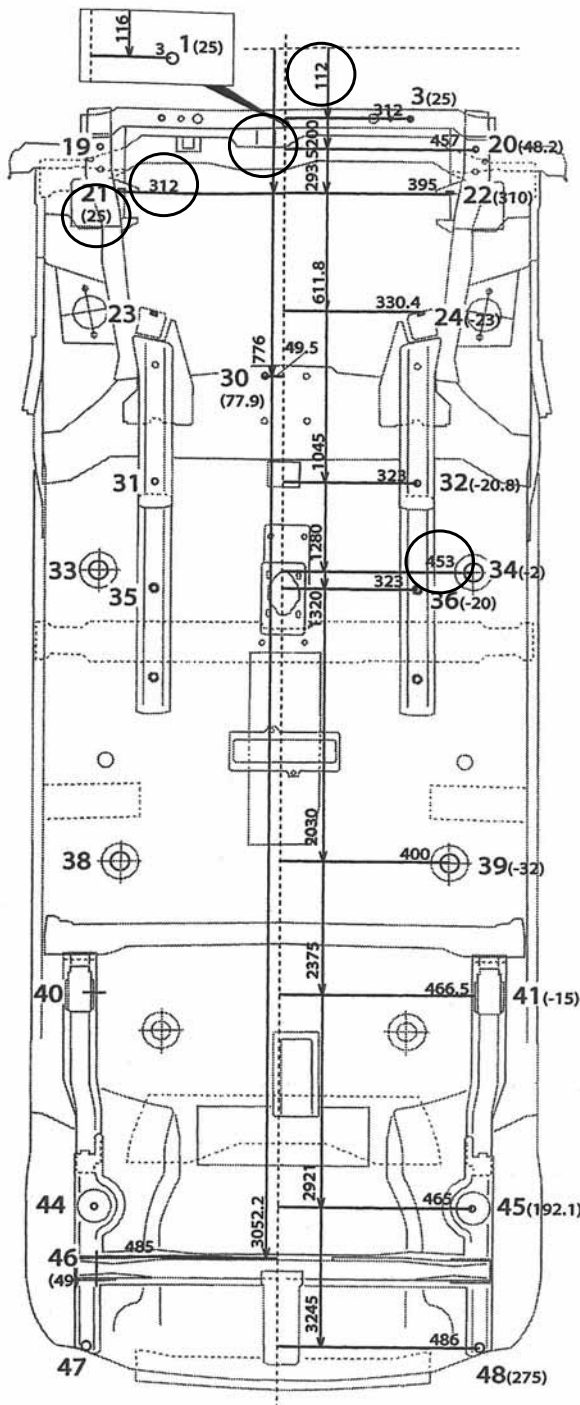
旧

P.108 ボデー寸法図 アンダボデー

寸法の一部に訂正があったため、差し替え願います。

○ : 誤り箇所

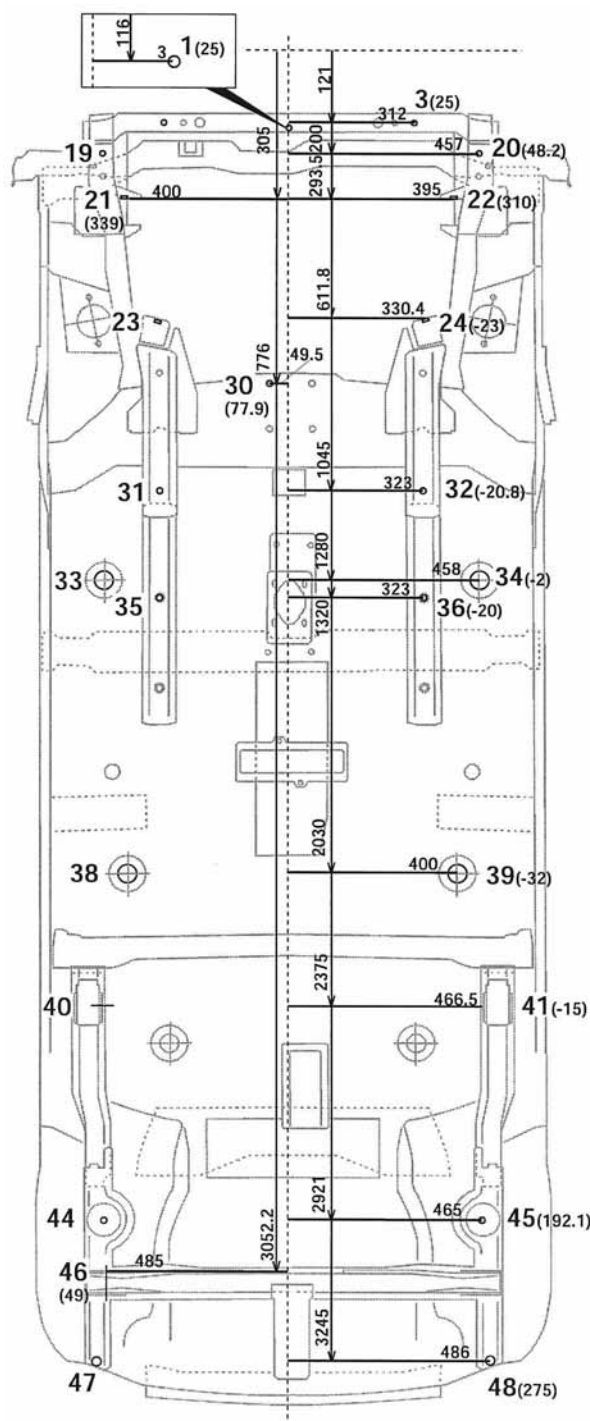
点線は任意の基準線となり  
( ) 内の数値は基準線からの高さになる。
