# 訂 正 の お 願 い

2006.5 株式会社自研センター

\* No.J-194 ホンダ ライフ 2005 年 7 月 (JB1,JB2 系) を下記の通り訂正いたします。

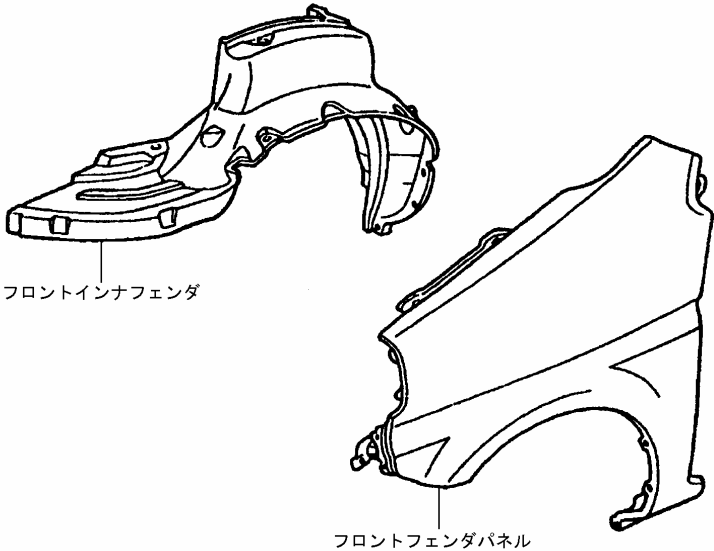
| B100 片側フロントフェンダパネル脱着 | |
|---|---|
| フロントバンパ、ヘッドライトおよびフロントサイドカウルトップAssy取外し状態<br>(含) フロントインナフェンダおよびドアミラーAssy 一部縁切 | 0.40 |
| <p>▶ フロントフェンダパネルのボルトがドアミラーAssyの裏側にあり、フロントドアを開けても工具が入らないため本項目にドアミラーAssyの一部縁切(配線以外の取付部を取外し、ドアミラーAssy本体をずらしてフロントフェンダパネルのボルトを取外す)作業を含んだ。</p> <div><p>The diagram consists of two line drawings. The drawing on the left is labeled 'フロントインナフェンダ' (Front Inner Fender) and shows a complex, curved metal part with several mounting points and a central opening. The drawing on the right is labeled 'フロントフェンダパネル' (Front Fender Panel) and shows a large, curved metal panel with a complex shape, including a large opening at the bottom and several mounting points along its edges.</p></div> | |

**P.17 B100 片側フロントフェンダパネル脱着** 指数テーブル欄の一部を追加訂正のため、差し替えます。

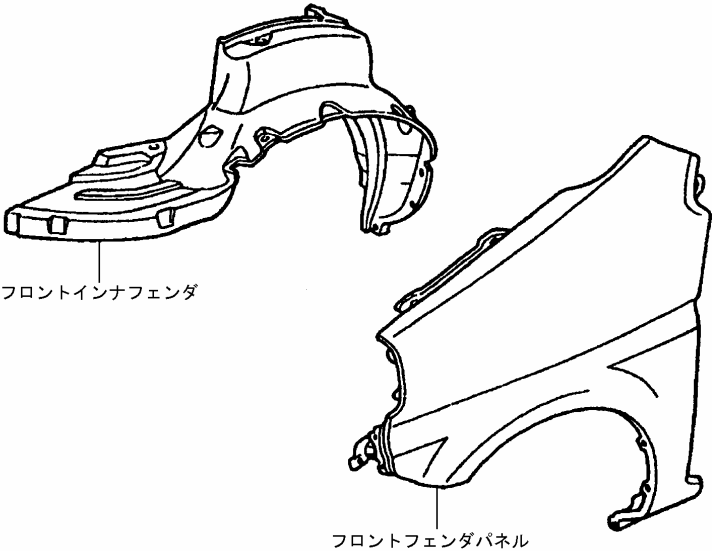
| B110 片側フロントフェンダパネル取替 | |

| B110 片側フロントフェンダパネル取替 | |
|---|---|
| フロントバンパ、ヘッドライトおよびフロントサイドカウルトップAssy取外し状態<br>(含) フロントインナフェンダ、ドアミラーAssy 一部縁切 および付属品の脱着<br>または取替 | 0.50 |
| <p>▶ フロントフェンダパネルのボルトがドアミラーAssyの裏側にあり、フロントドアを開けても工具が入らないため本項目にドアミラーAssyの一部縁切(配線以外の取付部を取外し、ドアミラーAssy本体をずらしてフロントフェンダパネルのボルトを取外す)作業を含んだ。</p> <div><p>フロントインナフェンダ</p><p>フロントフェンダパネル</p></div> | |

**P.18 B110 片側フロントフェンダパネル取替** 指数テーブル欄の一部を追加訂正のため、差し替えます。
