# 訂正のお願い

2010.8 株式会社自研センター

\*No.J-264 トヨタ イプサム 2001年9月(ACM21W、ACM26W系)を下記の通り訂正いたします。

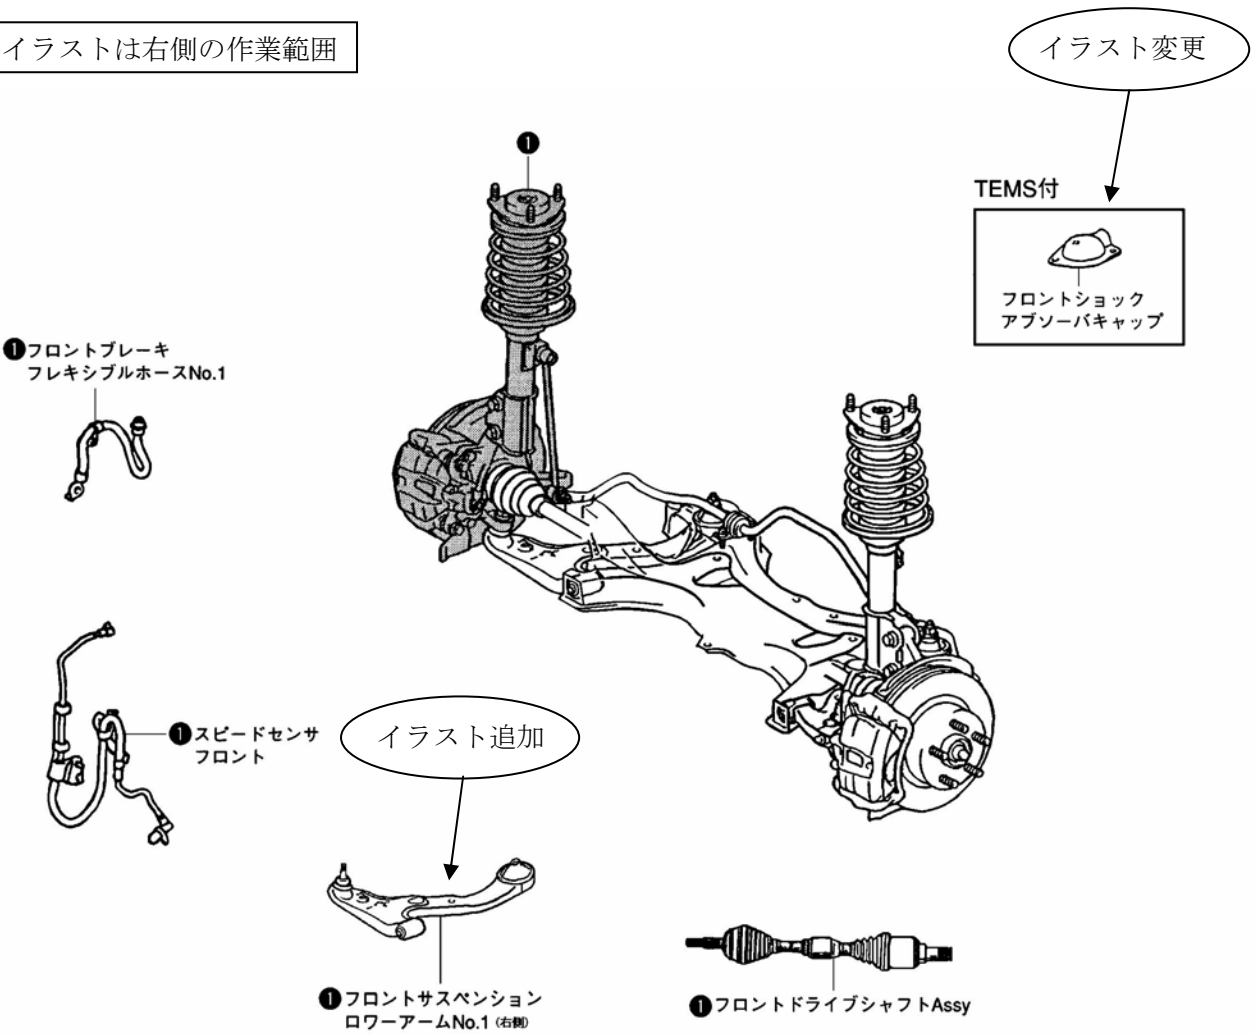
- ▶ TEMS、アブソーバコントロールアクチュエータはアブソーバに内臓。
- ▶ 左側の脱着はフロントサスペンションロワーアーム No.1 をボデー側に残す作業で設定。
- ▶ ① グループは一体で脱着。

イラストは右側の作業範囲

| M030 フロントサスペンション片側脱着 | | 片側 |
|---|---|---|
| 0. 10増 | | 「備考」<br>※フロントサスペンションロワーアーム No. 1を取外す為にはフロントサスペンションクロスメンバの取外しが必要な為、フロントサスペンションロワーアーム No. 1はボデー側に残しての作業。<br>※左側のステアリングナックルとフロントサスペンションロワーアーム No. 1のボールジョイント部縁切にはフロントドライブシャフト Assy脱着が必要になる。指数はこの作業を含んで作成。<br>※左側のフロントサスペンションロワーアーム No. 1を取外す為にはフロントサスペンションクロスメンバの取外しが必要な為、フロントサスペンションロワーアーム No. 1はボデー側に残しての作業。<br>※右側はフロントサスペンションロワーアーム No. 1と一体で脱着する作業。 |

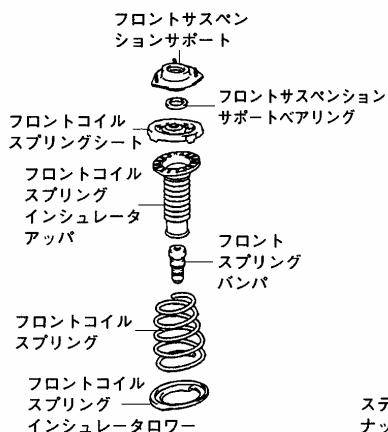
イラストは2WD

ハブベアリング取替

フロントアクスルハブ  
ホールスナップリング

フロントアクスルハブ  
ベアリング

| M040 フロントサスペンション片側脱着・分解・点検・組立・調整 | | 片側 |
|---|---|---|
| ハブベアリング 取替 | 0.30増 | 「備考」<br>※左側のフロントサスペンションロワーアームNo. 1を取外すためにサスペンションクロスメンバーマウント/クランクパヤ/セクターの一部を脱着。<br>※左側のフロントサスペンションロワーアームNo. 1の取付けボルトがT/Mに当り外せない為、フロントサスペンションクロスメンバーの一部脱着が必要になり指数はこれを含んで作成。<br>※フロントサスペンションクロスメンバーを取外す際、ハブステアリングギヤAssyはホデー側に残しての作業。<br>※右側はフロントサスペンションクロスメンバー脱着作業は不要。 |
