M030 フロントサスペンション片側脱着

M040 フロントサスペンション片側脱着・分解・点検・組立・調整

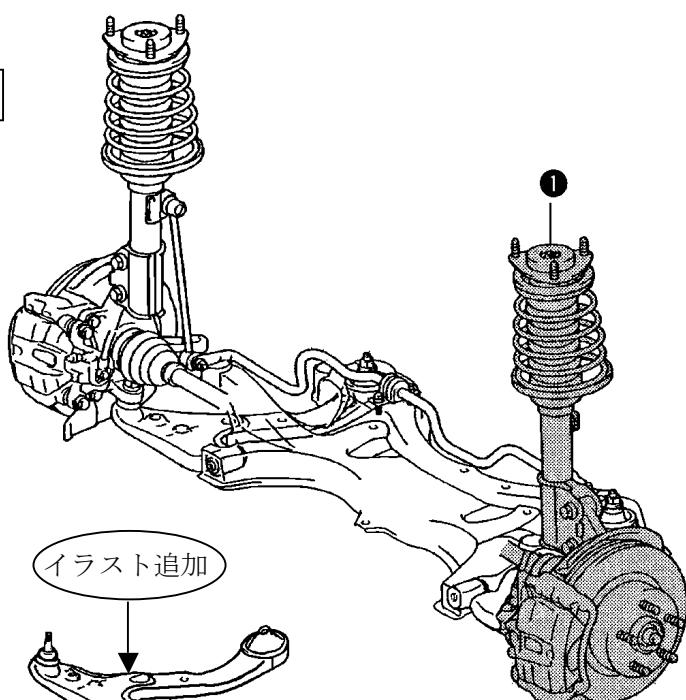
▶ フロントサスペンションは、マクファーソンストラット式を採用。

▶ ① グループは一体で脱着。

イラストは 2WD ※「備考参照」

①スピードセンサフロント

①フロントドライブシャフトAssy

指数の範囲は [] 部

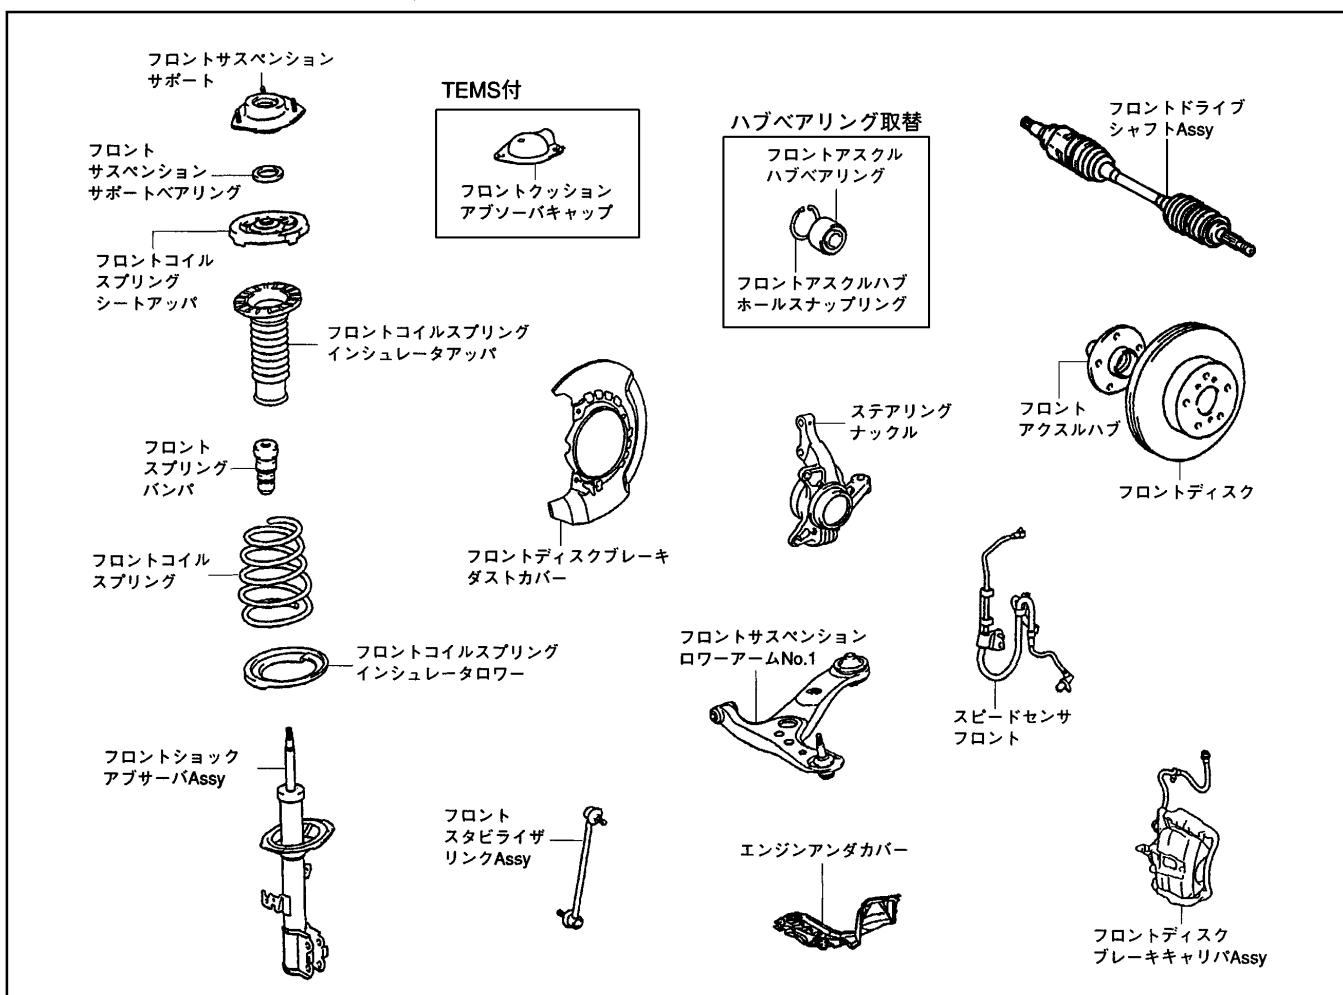
2WD 左側	A.30 4.50 A.30 3.40	取外し状態	
		・フロントバッソバ ・ラジエーターグリル ・ヘッドランプ Assy	・フロントフェンダー ・カウルトップベンチレーターハブ ・カウルトップアウトサイド
		(含) 作業および部品の脱着または取替 ・フロントサスペンションクロスメンバ一部脱着 (2WD 左側、4WD)	・ブレーキエア抜き ・トランスミッションオイル補充 ・トランスファオイル補充(4WD 右側) ・フロントホイールアライメント測定・微調整
4WD 左側	A.10 4.30	・片側エンジンアンダーカバー ・フロントドライブシャフトAssy	・ロードテスト
	A.40 4.50	・フロントサスペンションロワームNo. 1 ・ドライブシャフト点検	
		[除] 作業および部品の脱着または取替 ・フロントサスペンションクロスメンバ(2WD 右側)	・ブレーキ分解
TEMS付 ハブベアリング取替	0.10増	・パワーステアリングギヤAssy	
	0.30増		
「備考」			
※2WD 左側と4WD のフロントサスペンションロワームNo. 1 の脱着または取替には フロントサスペンションクロスメンバの脱着が必要			
※左側のフロントサスペンションロワームNo. 1 の取付けボルトがT/Mに当り外せない為、 フロントサスペンションクロスメンバの一部脱着が必要になり指数はこれを含んで 作成。			
※4WD右側のフロントサスペンションロワームNo. 1 の取付けボルトがオイルパンに当り 外せない為、フロントサスペンションクロスメンバの一部脱着が必要になり指数は これを含んで作成。			
※フロントサスペンションクロスメンバ一部を取外す際、パワーステアリングギヤAssyはボディー側に 残しての作業。			
※2WD右側はフロントサスペンションクロスメンバ脱着作業は不要。
