訂正のお願い

2005.4 株式会社自研センター

*No.J-354 マツダ アクセラスポーツ 2004年2月(BK3P、BK5P、BKEP系)を下記の通り訂正いたします。

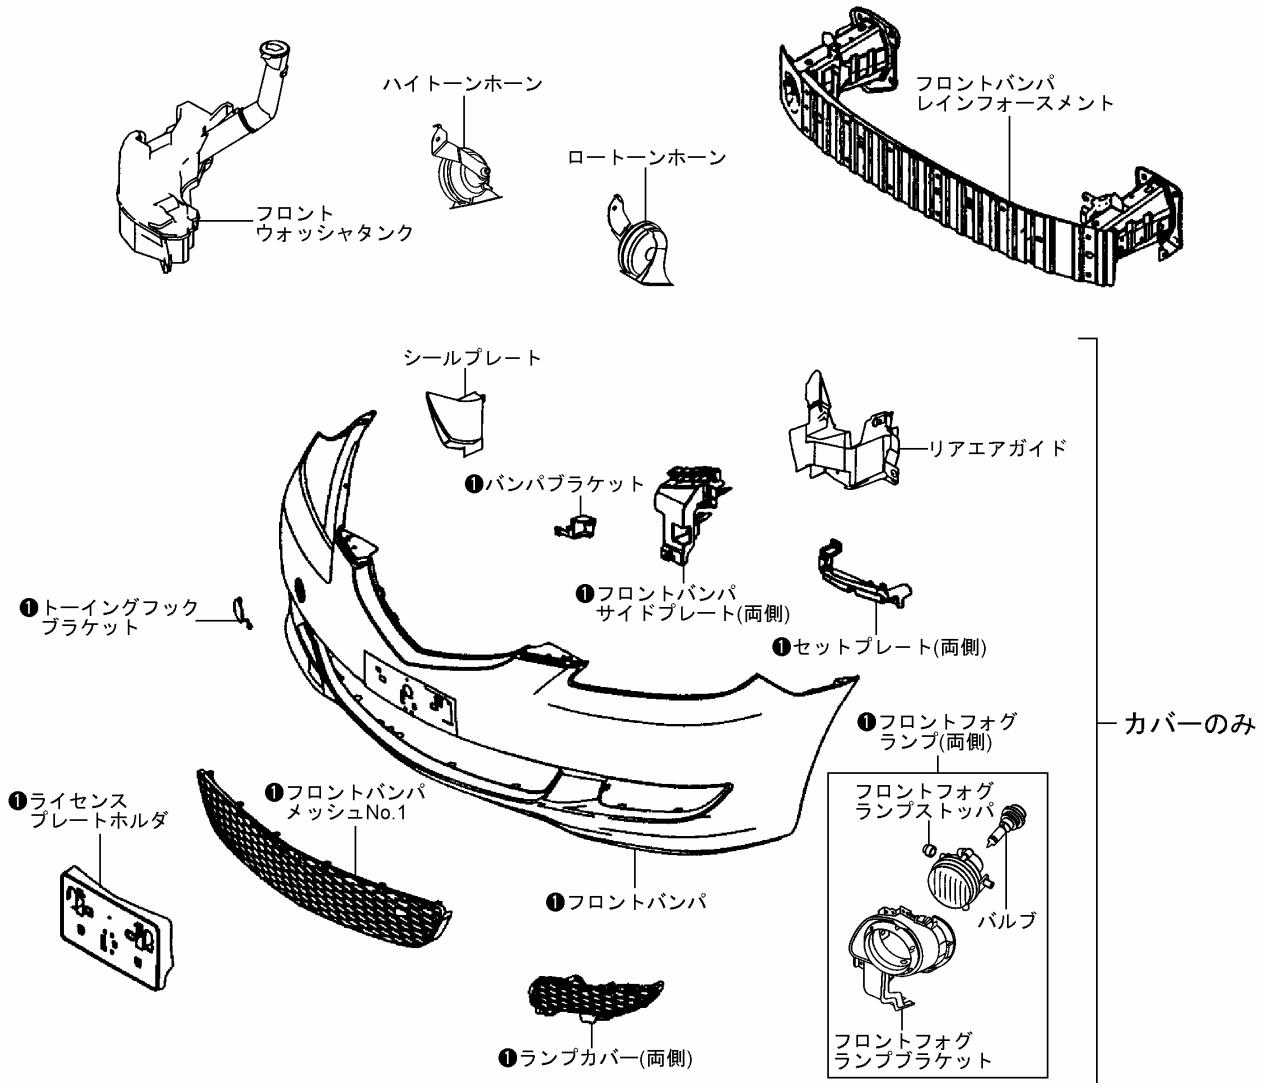
B010	フロントバンパ脱着	1台
カバーのみ 1.10	カバーのみの場合、ヘッドランプの脱着は不要 取外し状態 ・ヘッドランプ	
カバーのみ 0.60	(含) 作業および部品の脱着 ・フロントバンパレインフォースメント ・付属品	・フォグランプ付の焦点調整

B020	フロントバンパ脱着または取替	1台
カバーのみ 1.80	カバーのみの場合、ヘッドランプの脱着は不要 取外し状態 ・ヘッドランプ	
カバーのみ 1.20	(含) 作業および部品の脱着または取替 ・フロントバンパレインフォースメント ・付属品	・フォグランプ付の焦点調整
カバーのみ 1.90		
カバーのみ 1.30

▶フロントバンパの補給部品は未塗装。

▶脱着作業時①グループは一体で脱着。

- P.14 B010 フロントバンパ脱着およびB020 フロントバンパ取替の指数テーブル欄の一部および補給部品イラストの訂正のため、差し替え願います。
- P.16 B040 ヘッドライト脱着または取替の指数テーブル欄の一部および補給部品イラストの訂正のため、差し替え願います。
- P.19 B100 片側フロントフェンダーパネル脱着およびB110 片側フロントフェンダーパネル取替 指数テーブル欄の一部を追加

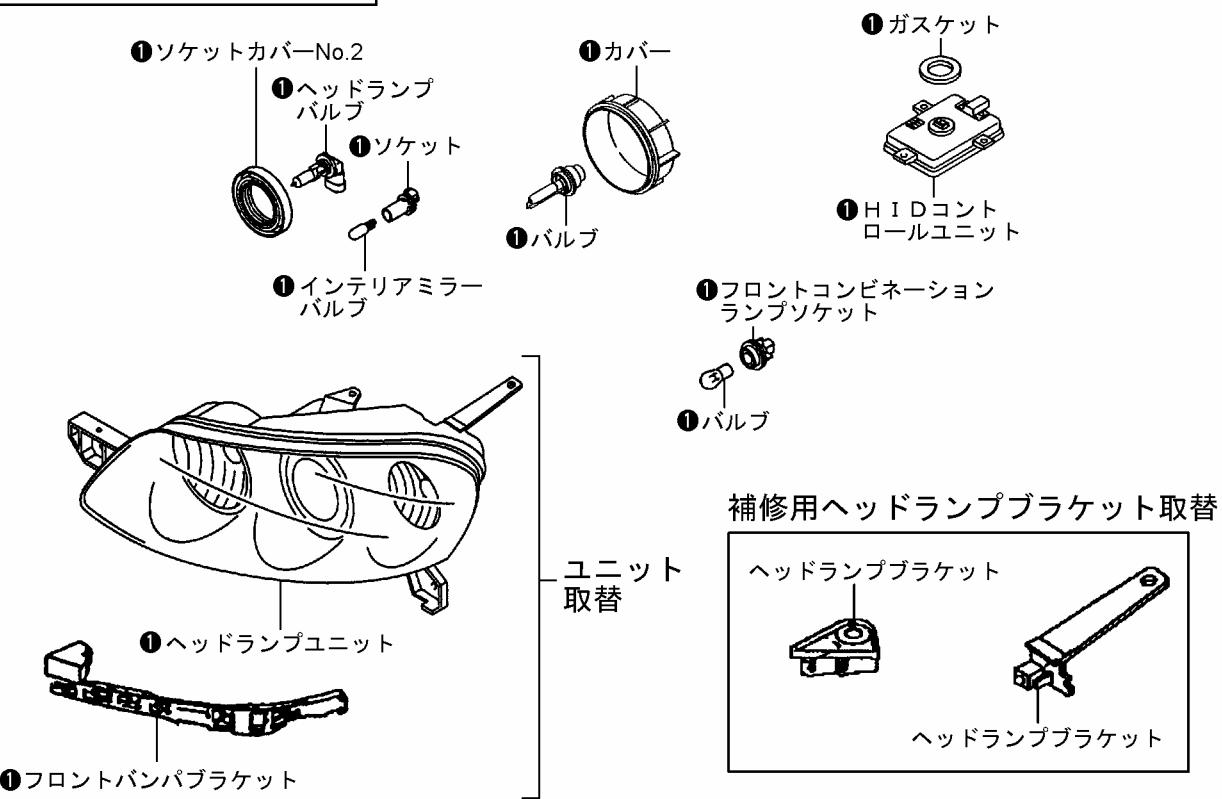
B040 ヘッドランプ 脱着または取替		片(両)側
脱着 片側 両側	0.40 0.50	取外し状態 ・フロントバンパ (含) 作業および部品の脱着または取替 ・付属品 ・焦点調整
取替 片側 デイズチャージ 両側	0.50 0.50 0.60	[除] 作業および部品の脱着または取替
デイズチャージ	0.70	「備考」 「補修用ヘッドランプ ブラケット取替」の指標はヘッドランプ ブラケットが損傷した場合、ヘッドランプ を取外した後に行う補修用ヘッドランプ ブラケット1個を取替る作業。
ユニット取替 片側 デイズチャージ 両側	0.50 0.50 0.60	
デイズチャージ	0.70	
補修用ヘッドランプ ブラケット取替	0.40増

▶ 脱着作業時①グループは一体で脱着。

イラストはディスチャージ
