# 訂正のお願い

\*No.J-407 トヨタ ハリアーハイブリッド 2005年7月 (MHU38系)を下記の通り訂正いたします。

## P.104 バックドア[分解構成図]

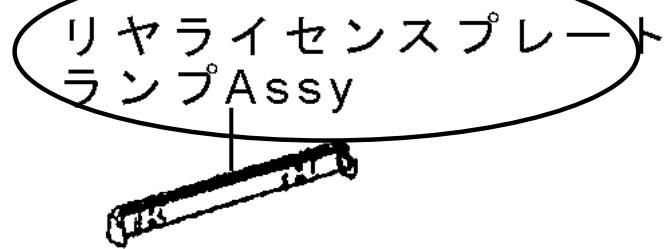
旧

部品名称に誤りが有ったため、差し替え願います。

○：誤り箇所
