# 訂正のお願い

\*No.J-432 トヨタ エスティマ 2006年4月（50系）を下記の通り訂正いたします。

\*No.J-432 トヨタ エスティマ 2006年4月(50系)を下記の通り訂正いたします。

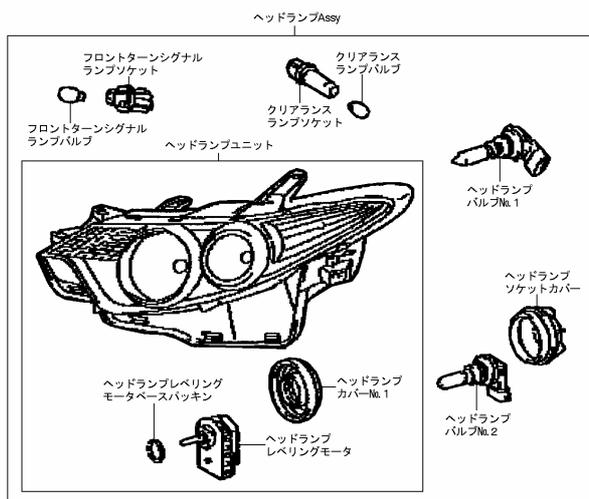
ハロゲンヘッドランプ

B040 ヘッドランプ Assy 脱着または取替		片(両)側
片側	0.40	取外し状態 ・フロントバンパカバー ・レジエータグリル
両側	0.50	
ヘッドランプユニット取替		(含) 作業および部品の脱着または取替
片側		・バルブ ・焦点調整
ディスチャージ	0.40	「備考」 ※ヘッドランプユニット取替とはバルブ類を再使用し、ヘッドランプユニットを取替る作業。
両側	0.50	
ディスチャージ	0.70	※「補修用ヘッドランプブラケット取替」の指数はヘッドランプブラケットが損傷した場合ヘッドランプ Assyを取外した後に行う補修用ヘッドランプブラケット1個を取替る作業。
補修用ヘッドランプブラケット取替	0.20増

▶※の補給部品にはヘッドランプガスケットが含まれる。

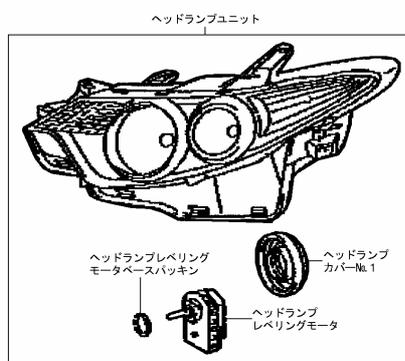
ハロゲンヘッドランプ

ヘッドランプユニット取替
