訂正のお願い

2012. 10 株式会社自研センター

*No.J-602 トヨタ ラクティス 2011年1月(120系)を下記の通り訂正いたします。

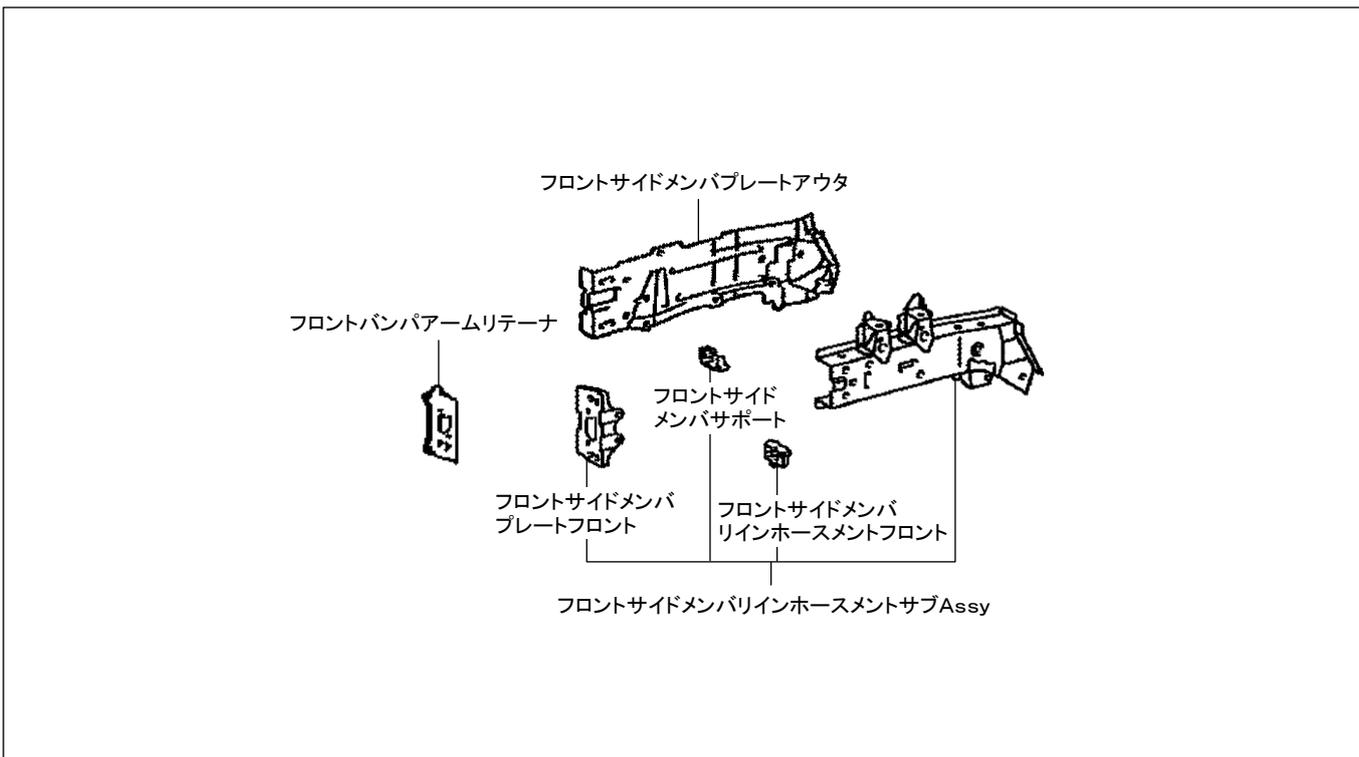
B184	
(1)片側フロントサイドメンバラインホースメントサブAssy取替	
取外し状態	
左側	<ul style="list-style-type: none"> ・フロントバンパカバー ・フロントバンパラインホースメント ・両側ヘッドランプAssy ・フードサブAssy ・カウルトップベンチレータールーバサブAssy

3. 90	<ul style="list-style-type: none"> ・ラジエータサポートサブAssyアツパ ・ラジエータサポートサブAssy ・ラジエータサポートサブAssyローワ ・クーラコンデンサAssy ・ラジエータAssy
右側	<ul style="list-style-type: none"> ・ウインドシールドワイパモータAssyおよびウインドシールドワイパリンクAssy ・カウルトップパネルアウタ ・両側フェンダサブAssyフロント ・両側サイドマッドガード

3. 90	<ul style="list-style-type: none"> ・ラジエータサポートサブAssyアツパ ・ラジエータサポートサブAssy ・ラジエータサポートサブAssyローワ ・クーラコンデンサAssy ・ラジエータAssy
4WD 右側	<ul style="list-style-type: none"> ・ウインドシールドワイパモータAssyおよびウインドシールドワイパリンクAssy ・カウルトップパネルアウタ ・両側フェンダサブAssyフロント ・両側サイドマッドガード

4. 20	<ul style="list-style-type: none"> ・エンジン・トランスミッション&フロントサスペンションAssy ・エキゾーストテールパイプAssy ・エキゾーストパイプAssyセンタ
(含)作業および部品	
	<ul style="list-style-type: none"> ・フロントサイドメンバプレートアウタ取替 ・フロントバンパアームリテーナ取替
<ul style="list-style-type: none"> ・フロントバンパアームリテーナ部はラジエータサポートサブAssyと一体で補給される 指数では片側フロントバンパアームリテーナ部を含んで作成 ・[除]エンジンルーム内配線・配管および付属品

指数項目 **B184** の追加設定がされたため、差込み願います。

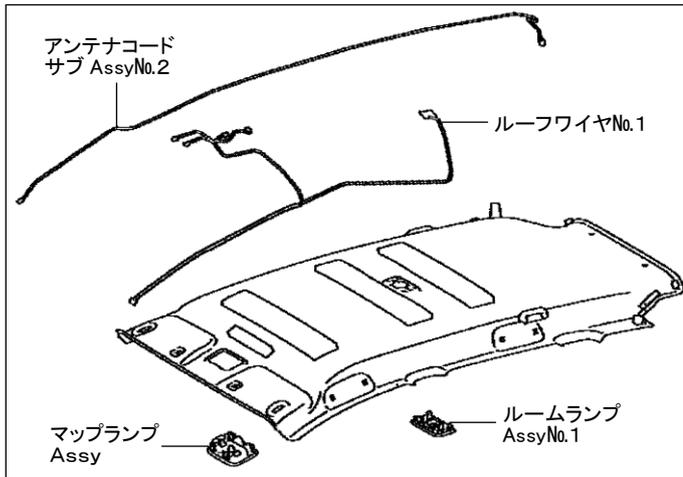
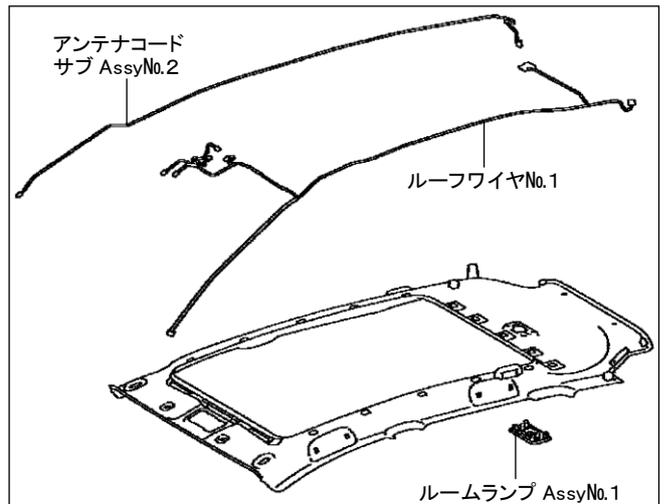
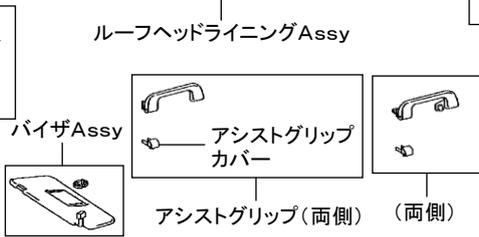
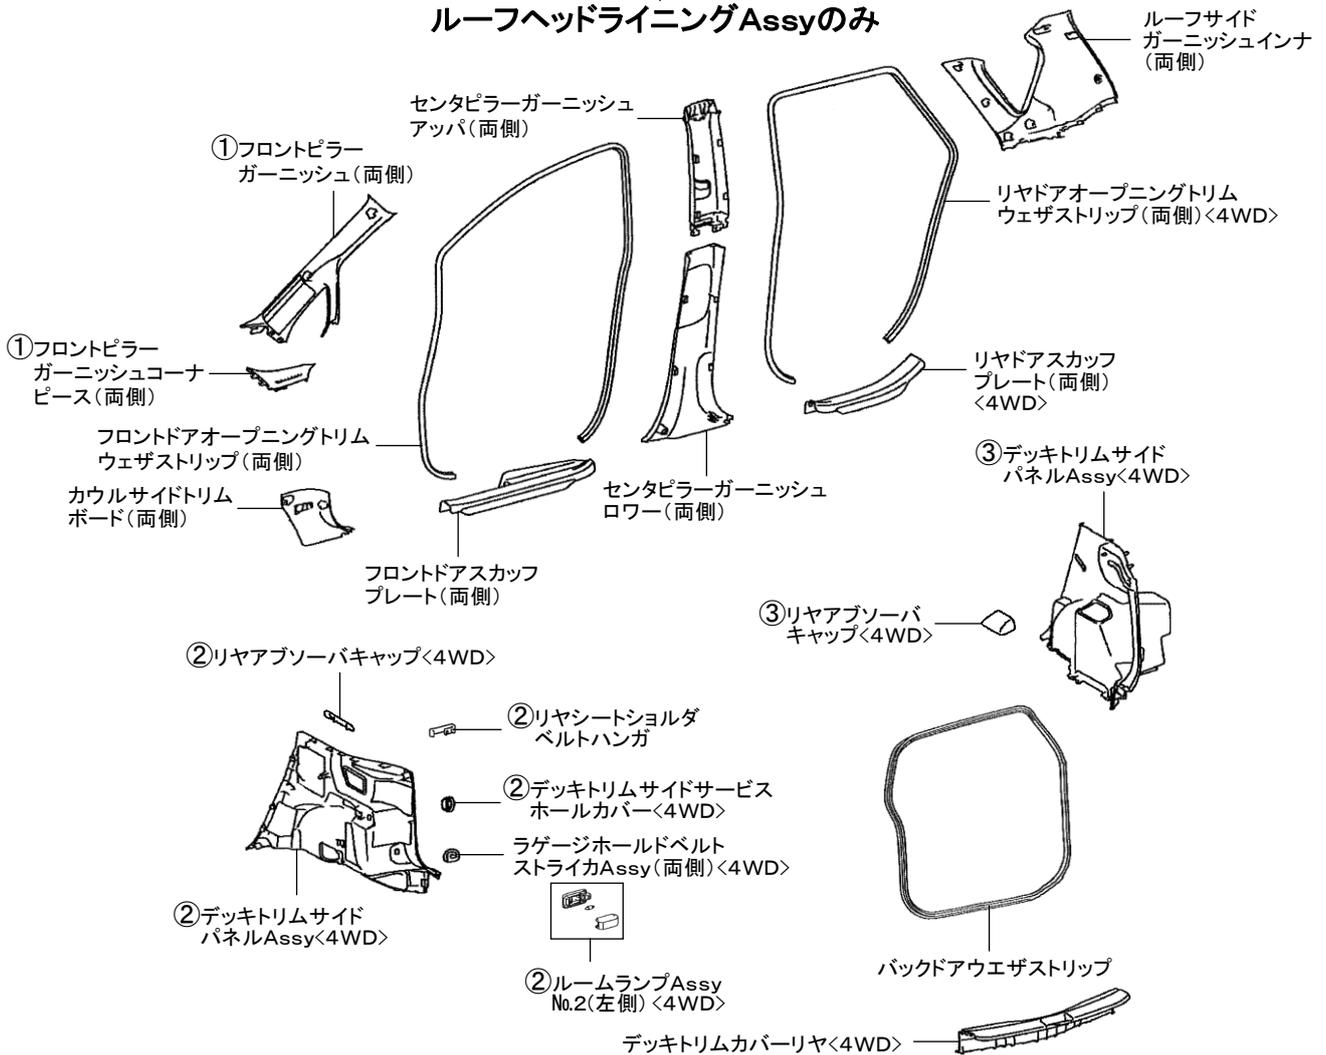
P.79 B430 (1)ルーフヘッドライニング Assy 脱着、(2)ルーフヘッドライニング Assy のみ脱着
イラスト欄に誤りが有ったため、差替え願います。

▶①②③グループ毎にそれぞれ一体で脱着。

ルーフヘッドライニング Assy <パノラマルーフ>

ルーフヘッドライニング Assyのみ

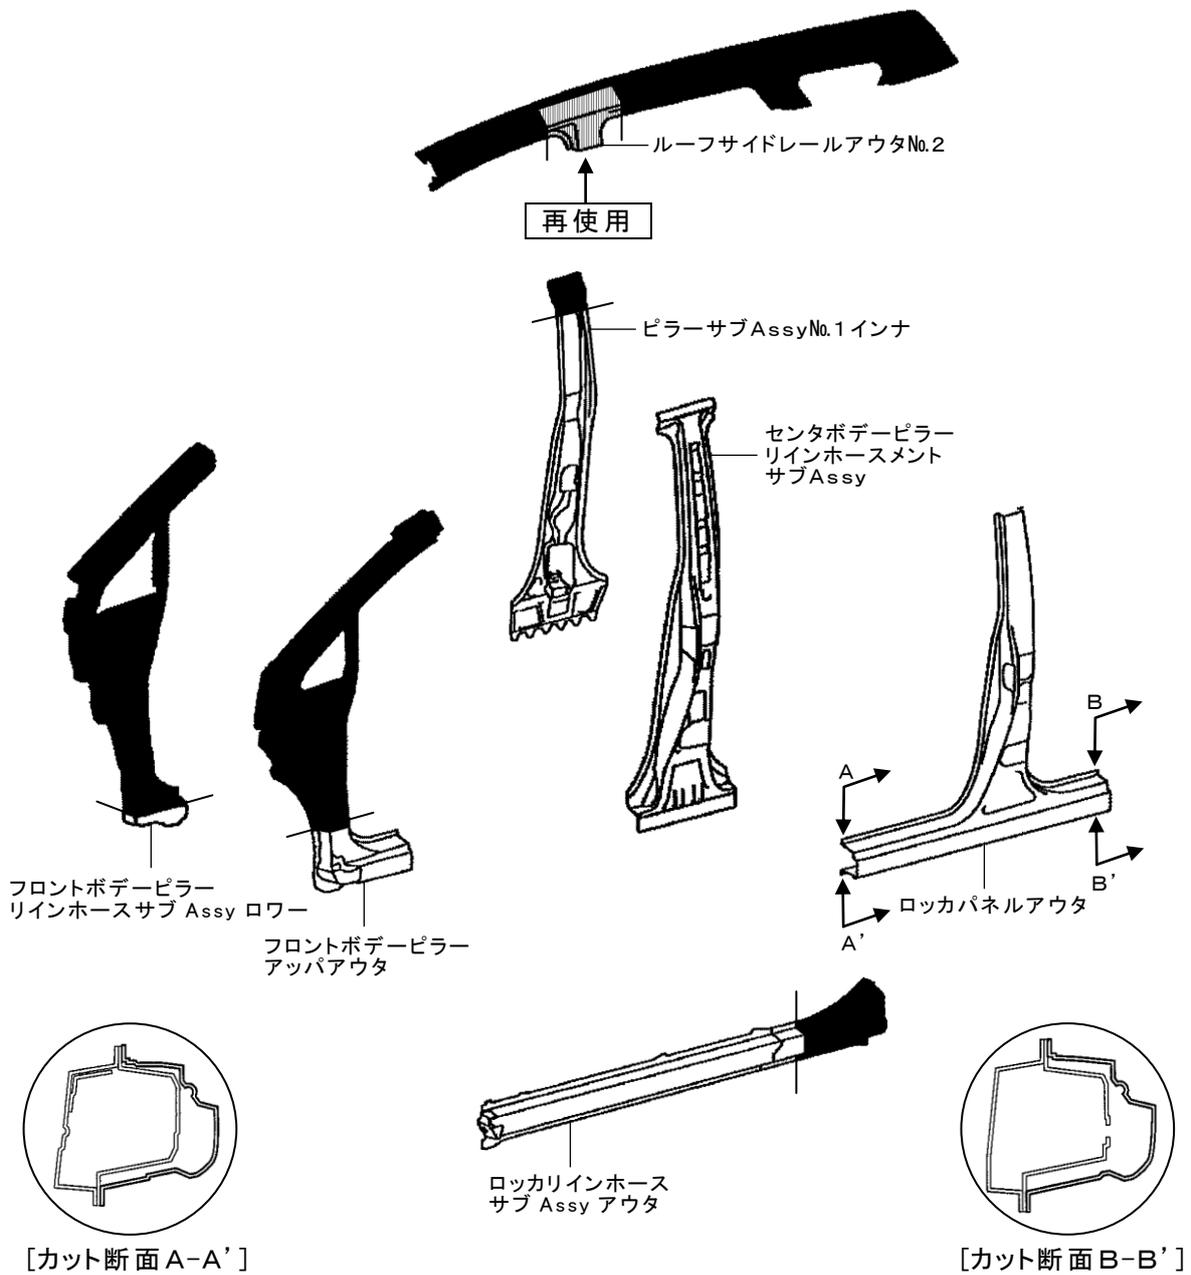
(1) 片側センタピラー、ロックパネルアウタ取替

12. 40	取外し状態 ・フロントバンパカバー ・ヘッドランプ Assy ・フェンダサブ Assy フロント ・サイドマッドガード ・フロントドアパネルサブ Assy	・リヤドアパネルサブ Assy ・ルーフヘッドライニング Assy ・フロントシート ・両側リヤシート
	(含) 作業および部品 ・センタボデーピラーラインホースメントサブ Assy 取替 ・ピラーサブ Assy No.1 インナ取替 ・フロントボデーピラーアッパアウタ下部カット取替 ・フロントボデーピラーラインホースサブ Assy ロワー取替	・ルーフサイドレールアウタ No.2 (再使用) ・ロックラインホースサブ Assy アウタ後部カット取替 ・付属品

・センタピラー上部およびロックパネル前後端部でのカット作業
