# 訂正のお願い

2012. 4 株式会社自研センター

\*No.J-614 ダイハツ ムーヴ 2011年6月 (LA100S、LA110S系) を下記の通り訂正いたします。

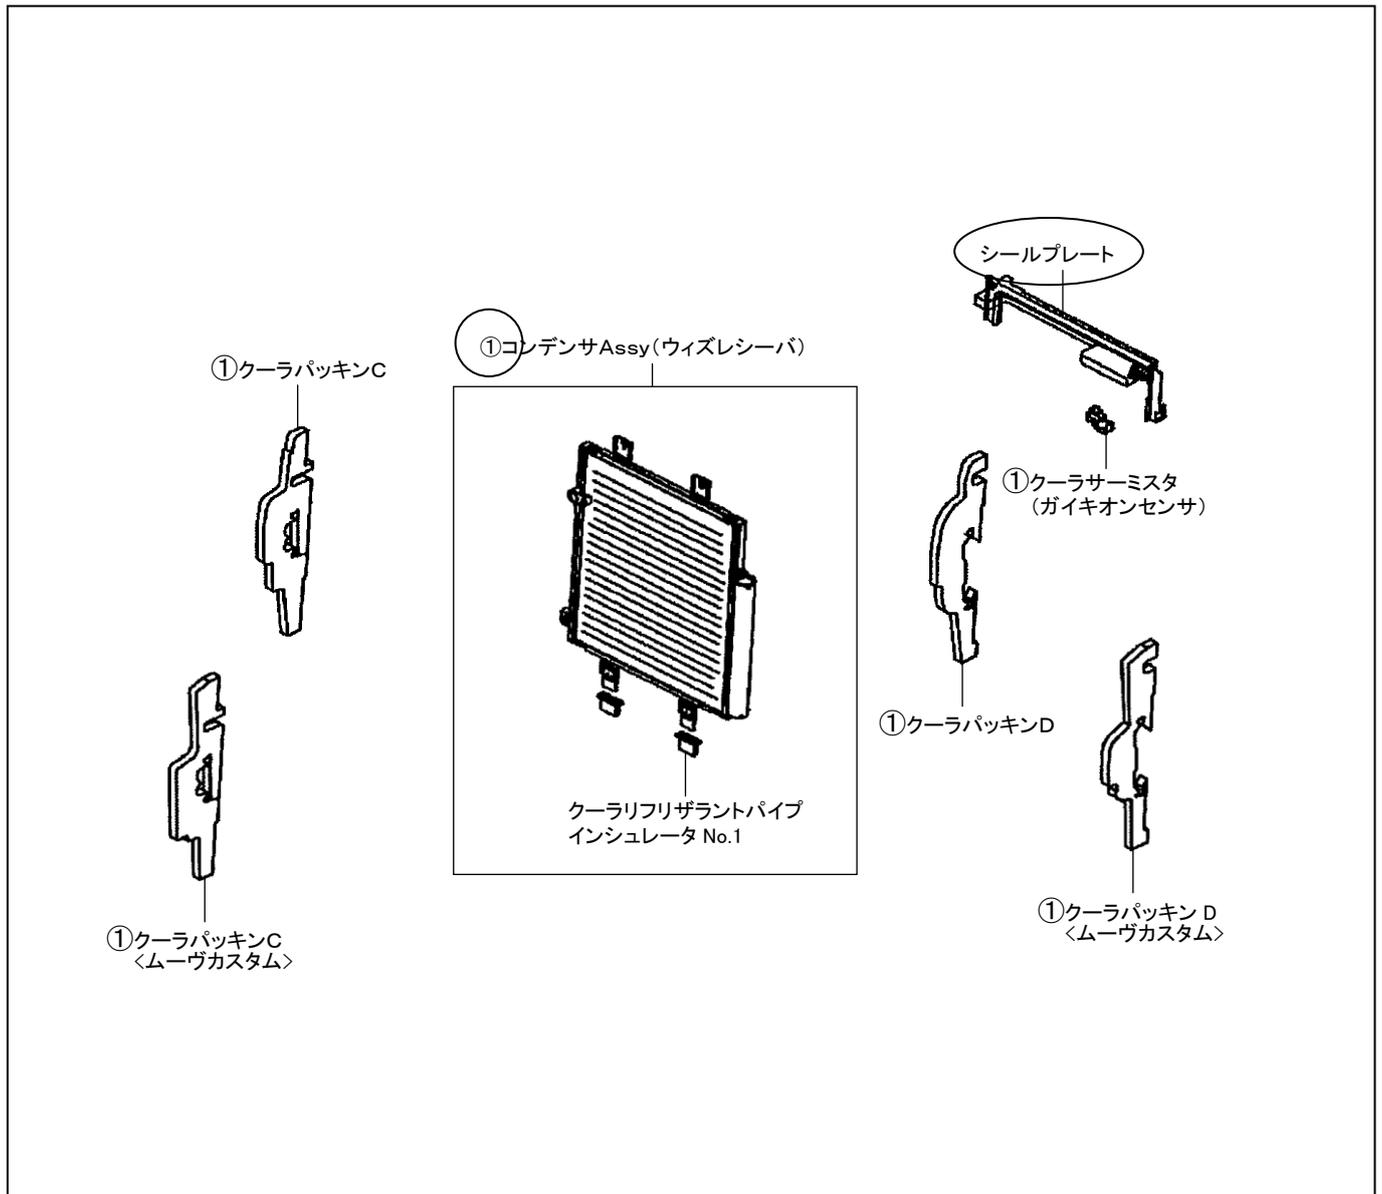
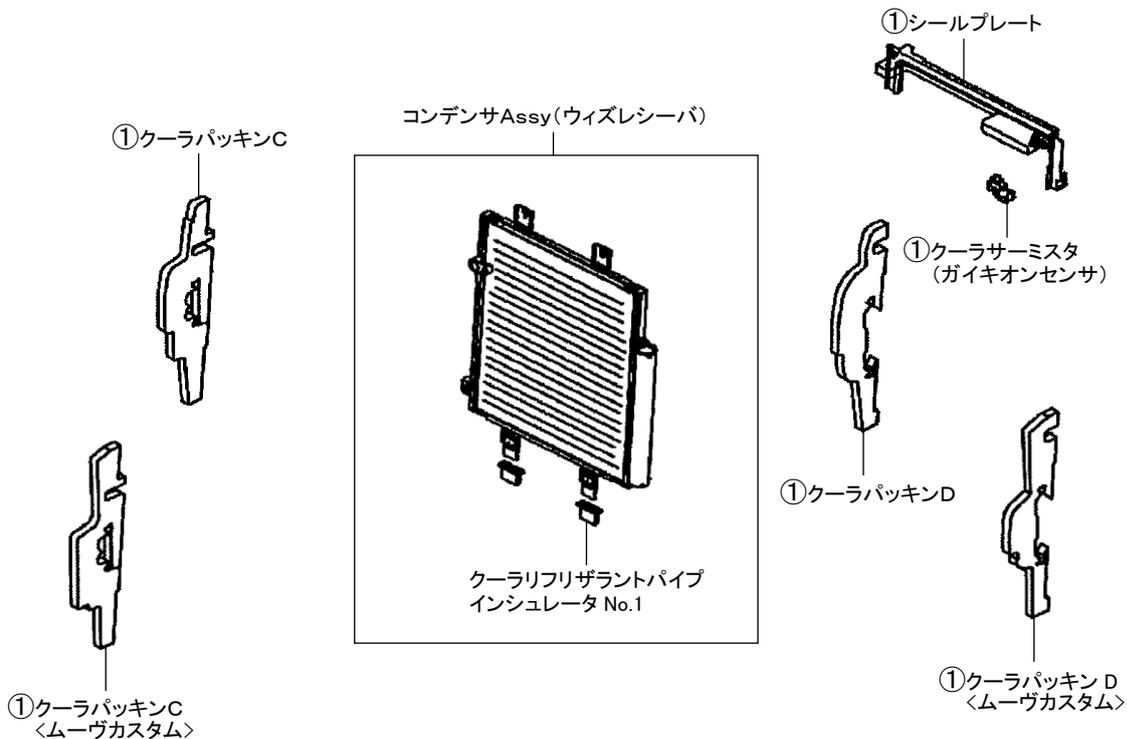
## P. 84 M010

イラスト欄に誤りがあったため、差替え願います。

○:訂正箇所

M010	
(1)コンデンサAssy(ウイズレシーバ)脱着	
1.00	取外し状態
	<ul style="list-style-type: none"> <li>・フロントバンパカバー</li> <li>・フロントバンパラインホースメントサブAssy</li> </ul>
	<ul style="list-style-type: none"> <li>・両側ヘッドランプAssy</li> <li>・ラジエータサポートアッパ</li> </ul>
	(含)作業および部品
	<ul style="list-style-type: none"> <li>・シールプレート脱着</li> <li>・ガスチャージ</li> </ul>
(2)コンデンサAssy(ウイズレシーバ)取替	
1.10	取外し状態
	<ul style="list-style-type: none"> <li>・フロントバンパカバー</li> <li>・フロントバンパラインホースメントサブAssy</li> </ul>
	<ul style="list-style-type: none"> <li>・両側ヘッドランプAssy</li> <li>・ラジエータサポートアッパ</li> </ul>
	(含)作業および部品
	<ul style="list-style-type: none"> <li>・クーラサーミスタ(ガイキオンセンサ)</li> <li>・クーラパッキンC</li> <li>・クーラパッキンD</li> <li>・シールプレート</li> <li>・ガスチャージ</li> <li>・付属品</li> </ul>
割増項目	
フロンガス回収・再使用	
0.30増	取外し状態
	—
	(含)作業および部品
	—
・[除]フロンガス代

▶脱着作業時①グループは一体で脱着。

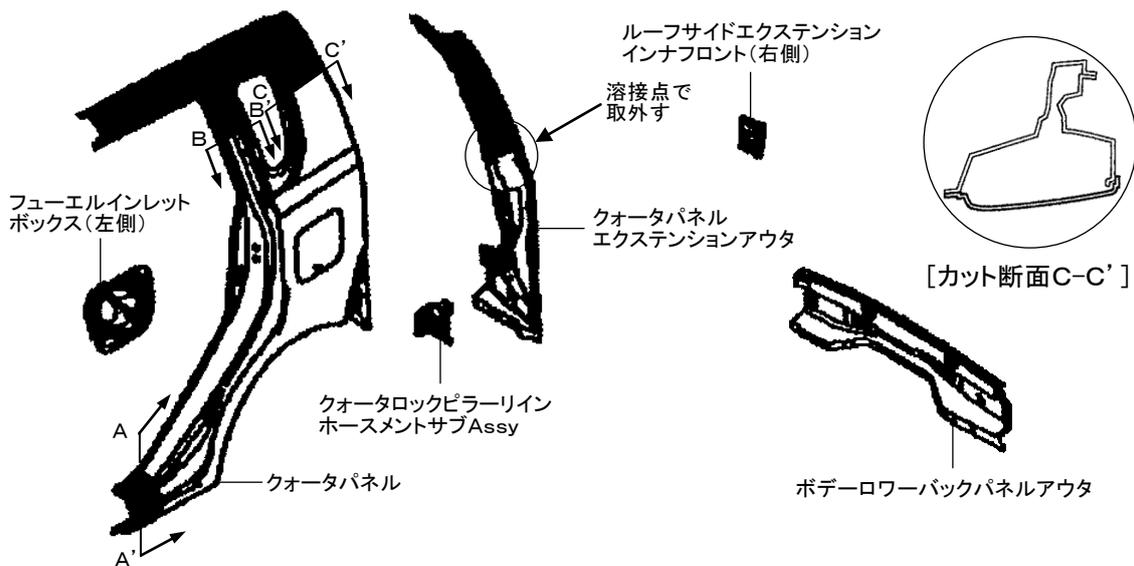
**片側クォータパネル、片側クォータパネルエクステンションアウト、ボデーローバックパネルアウト取替**

**P.63 B310**

指数値の変更訂正があったため、差替え願います。

○:訂正箇所

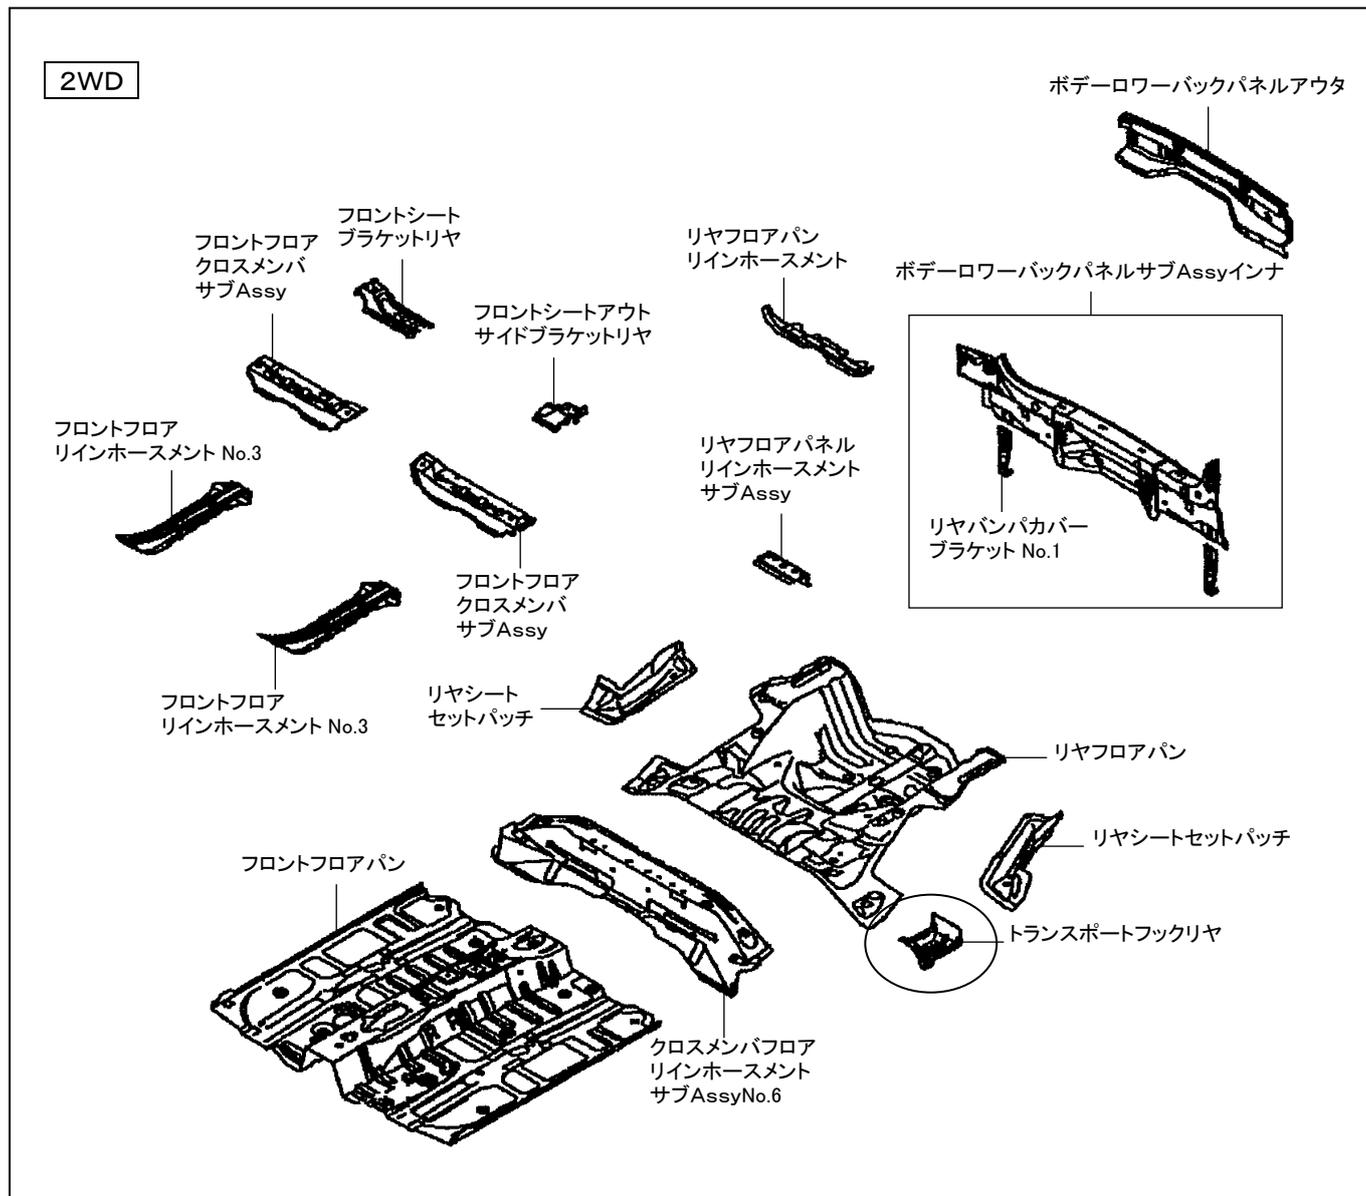
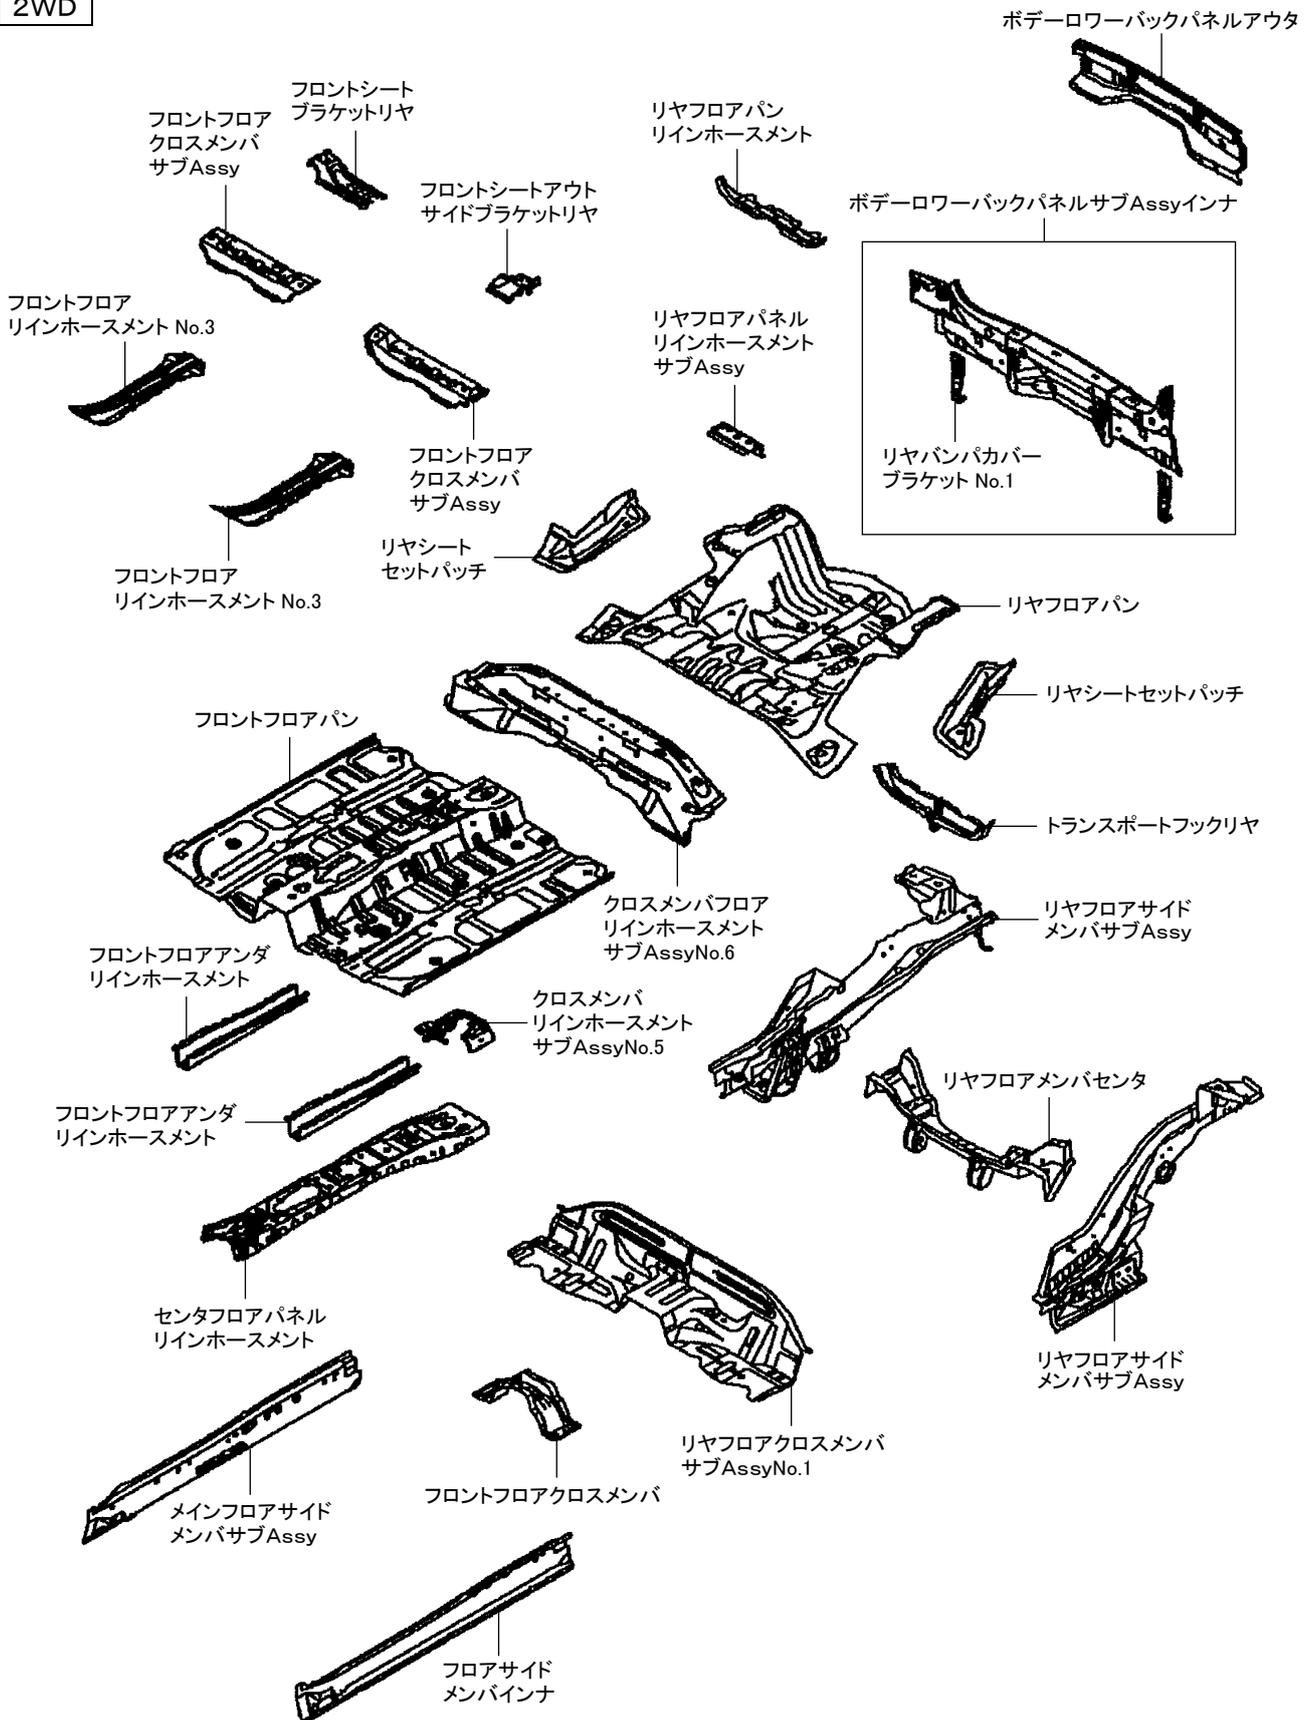
## P. 127 アンダボデー(2WD)

イラストに一部誤りがあったため、差替え願います。

○:訂正箇所

アンダボデー

2WD

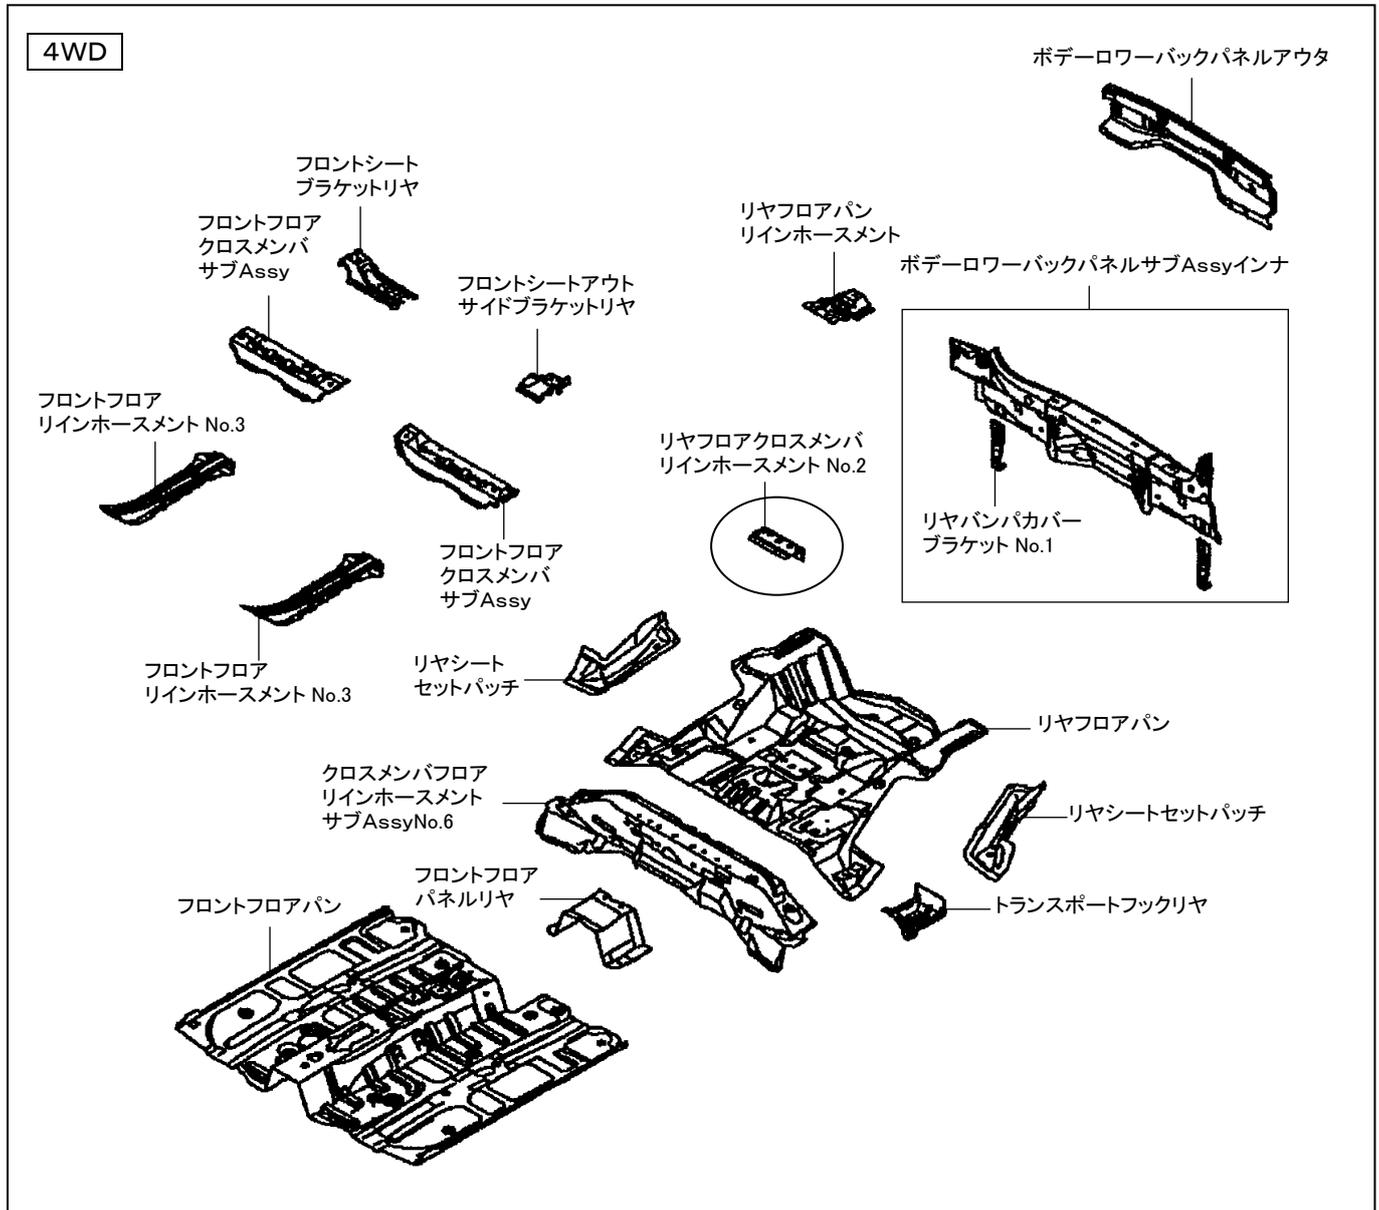
### P. 128 アンダボデー(4WD)

イラストに一部誤りがあったため、差替え願います。

○:訂正箇所
