# 訂正のお願い

2012. 4 株式会社自研センター

\*No.J-620 スバル ステラ 2011年9月 (LA 100F、LA110F系) を下記の通り訂正いたします。

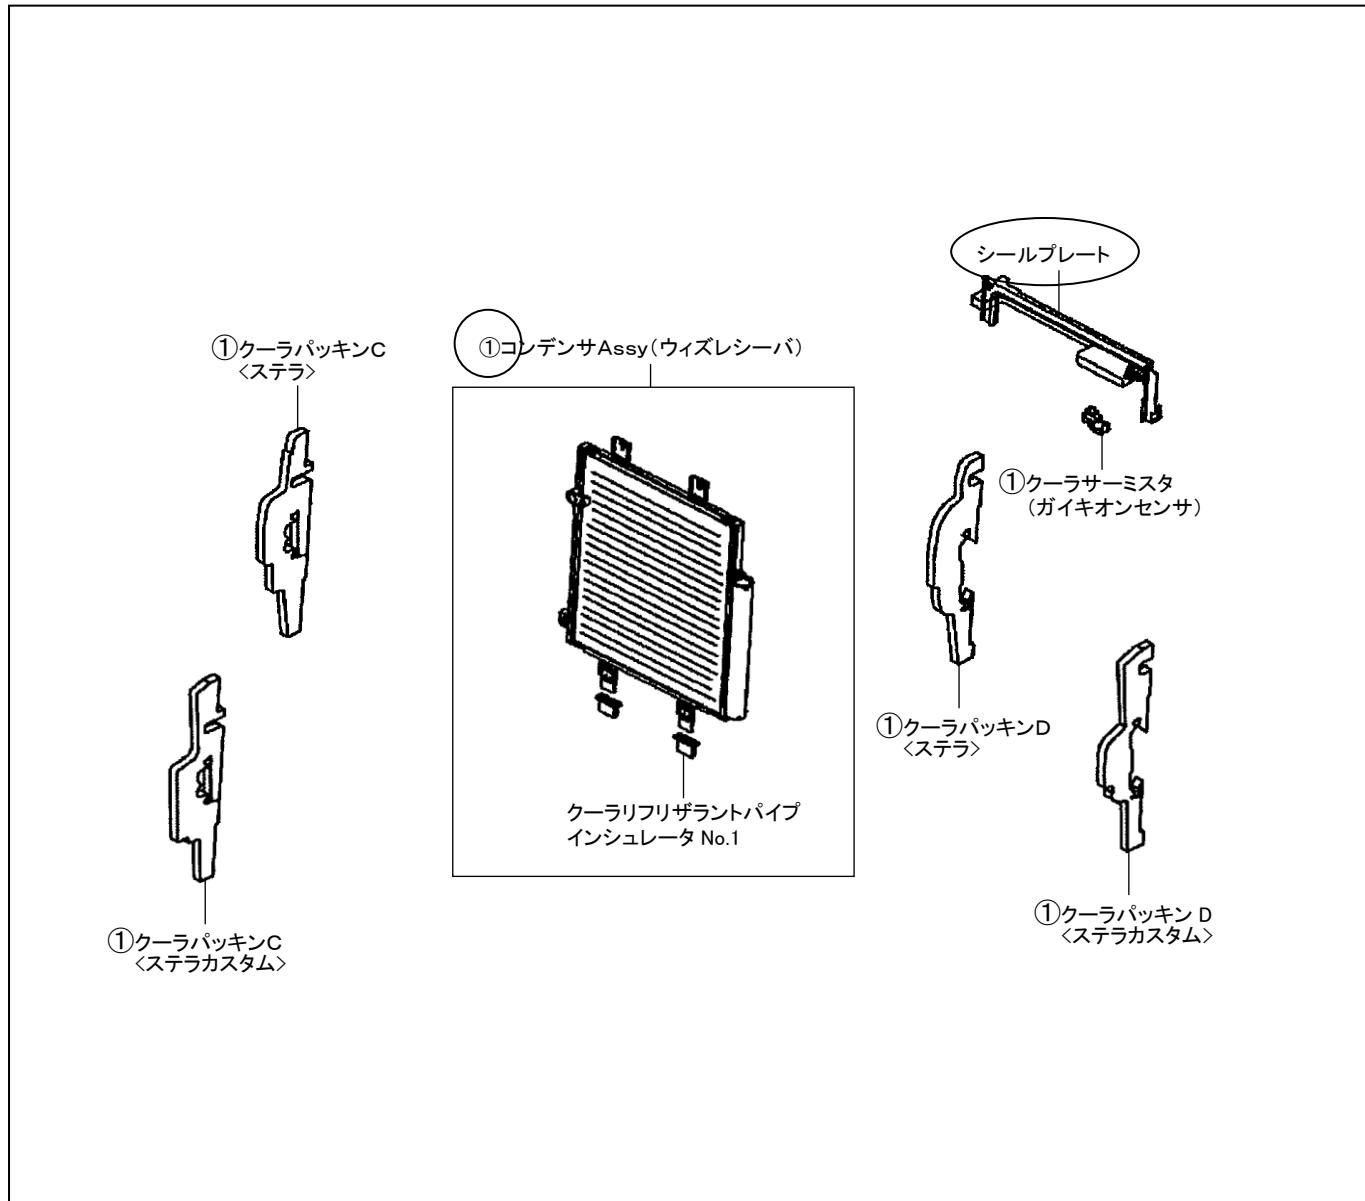
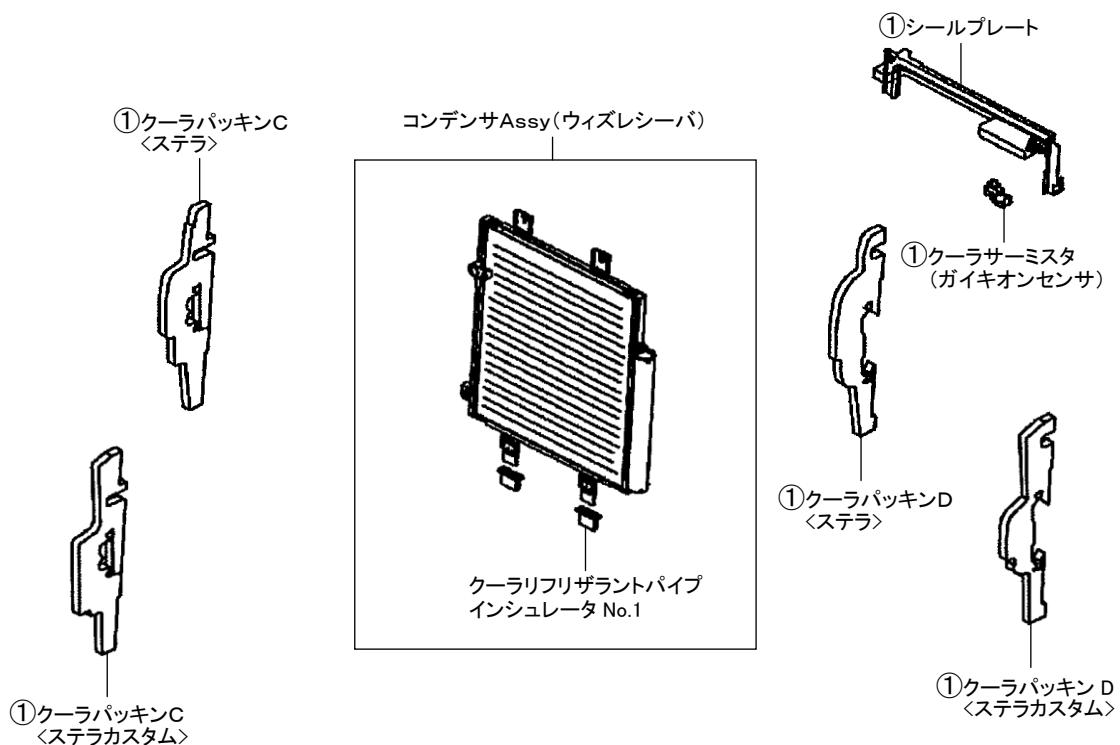
## P. 81 M010

イラスト欄に誤りがあったため、差替え願います。

## (1)コンデンサAssy(ウィズレーシーバ)脱着

►脱着作業時①グループは一体で脱着。

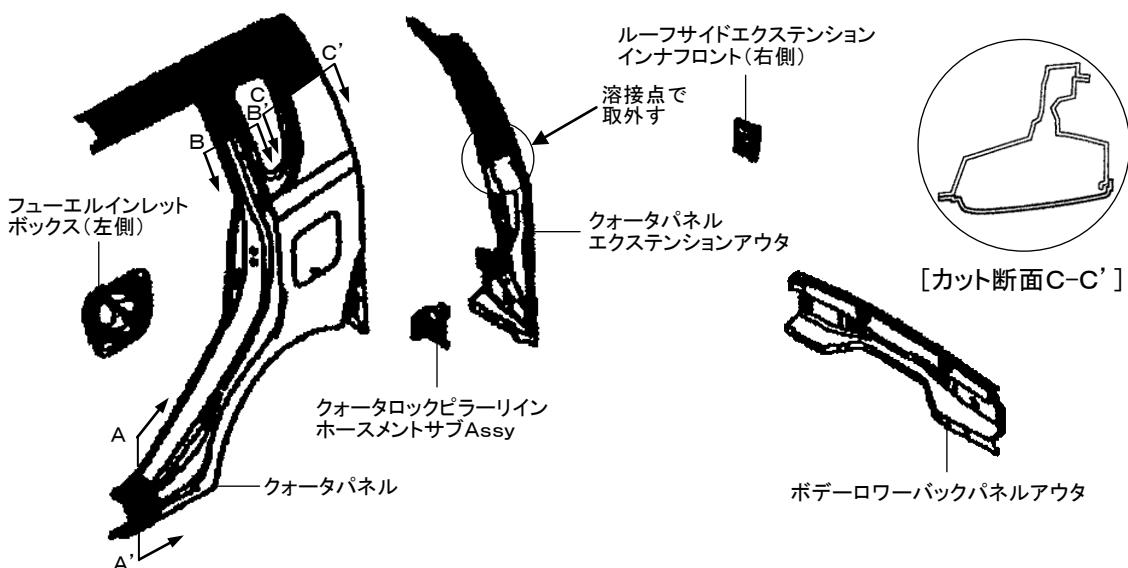
片側クオータパネル、片側クオータパネルエクステンションアウタ、ボデーロワー・バックパネルアウタ取替

**P.60 B310**

指数値の変更訂正があつたため、差替え願います。

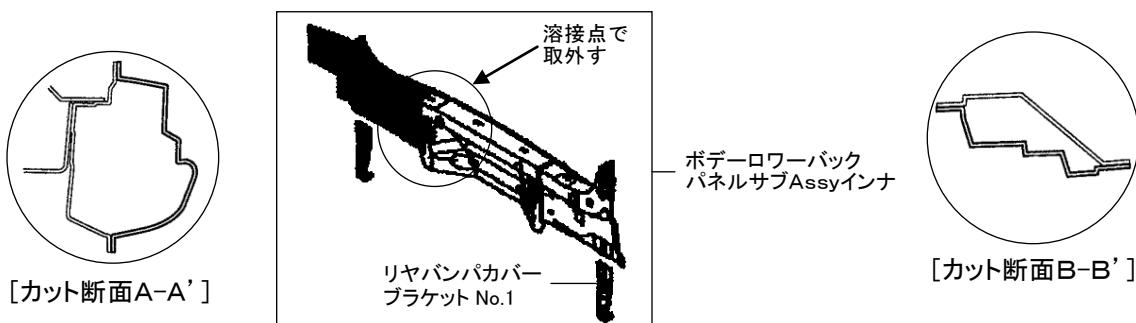
片側クオータパネル、片側クオータパネルエクステンションアウタ、ボデーロワー・バックパネルアウタ、ボデーロワー・バックパネルサブAssyインナ取替

**P.61 B310**

指數値の変更訂正があったため、差替え願います。

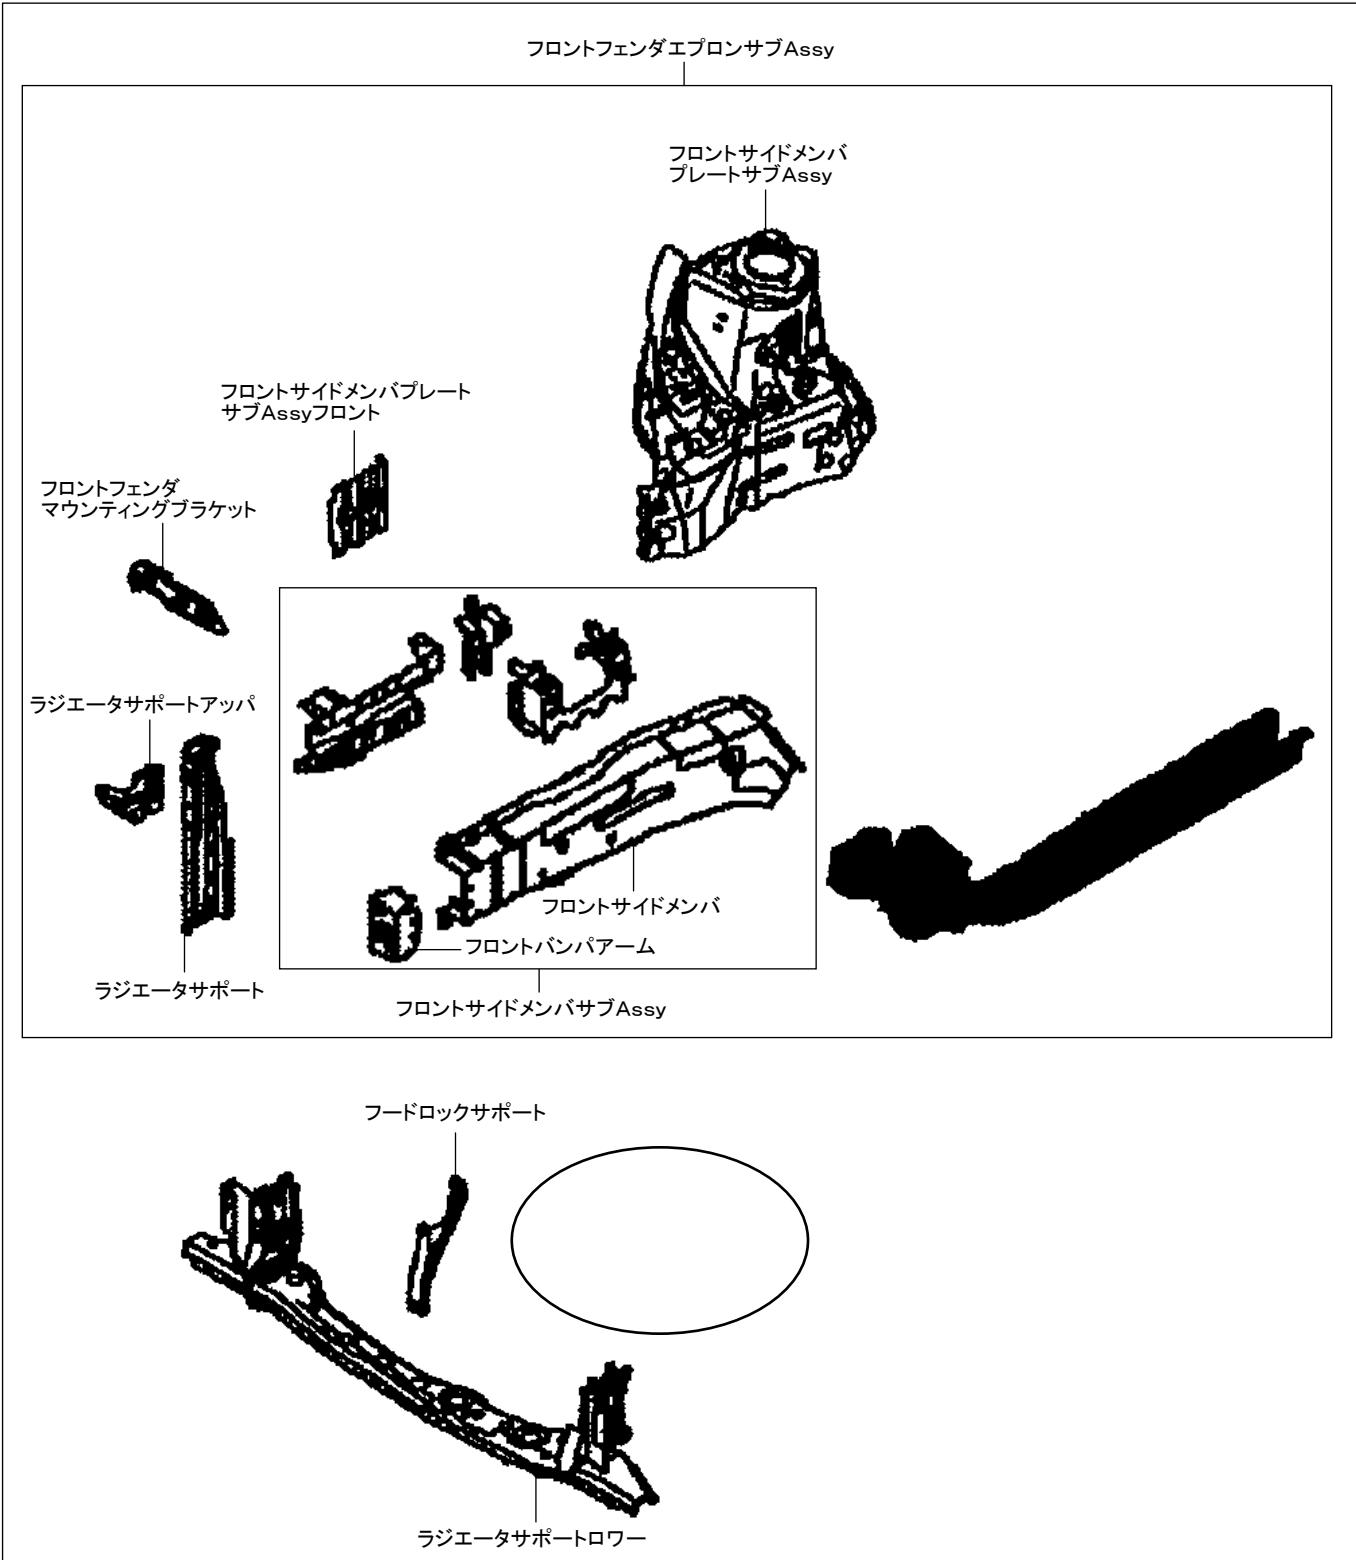
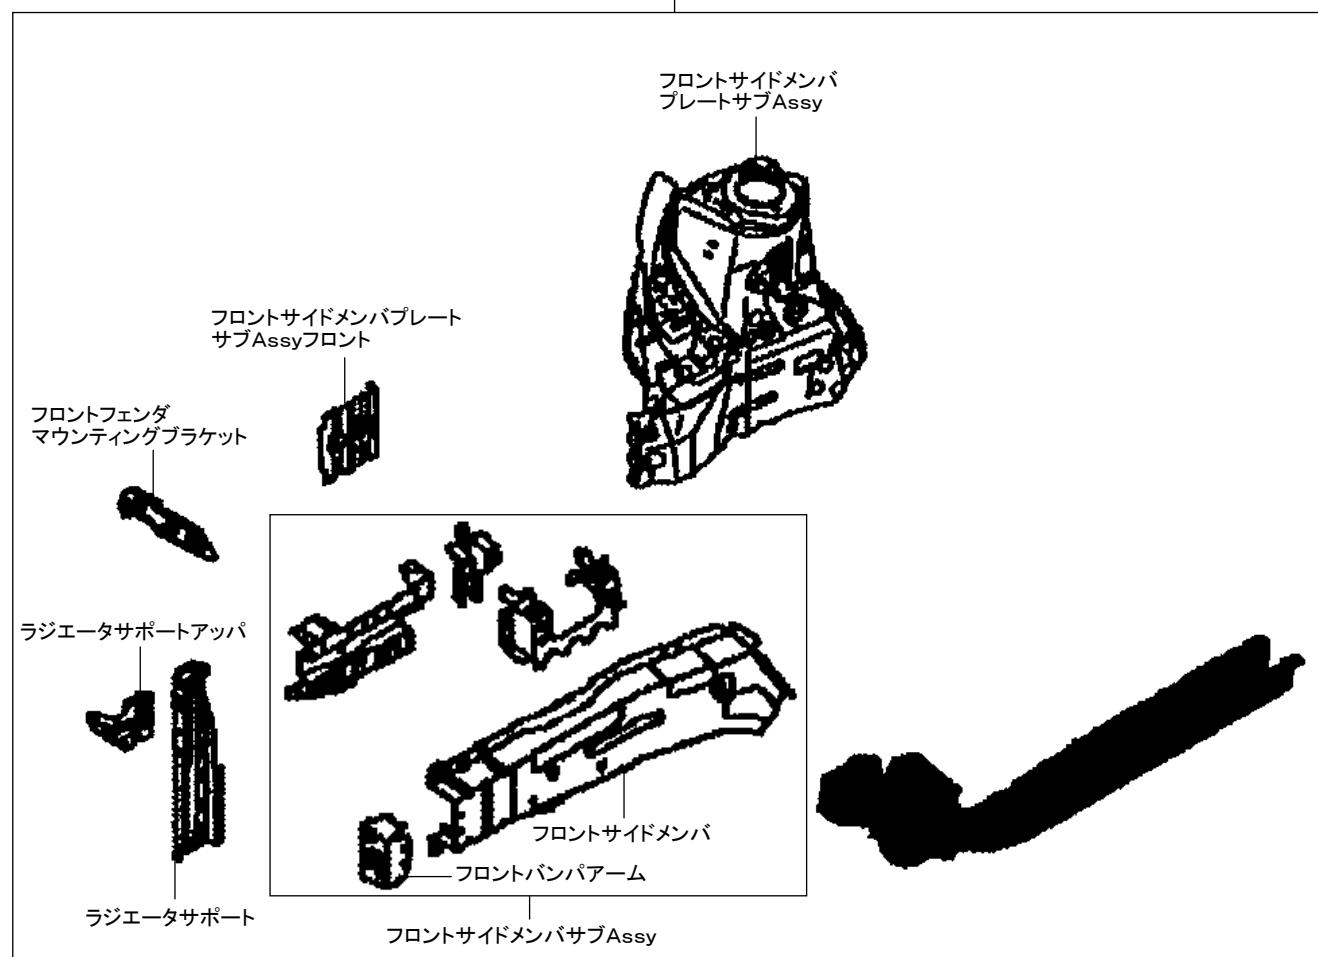
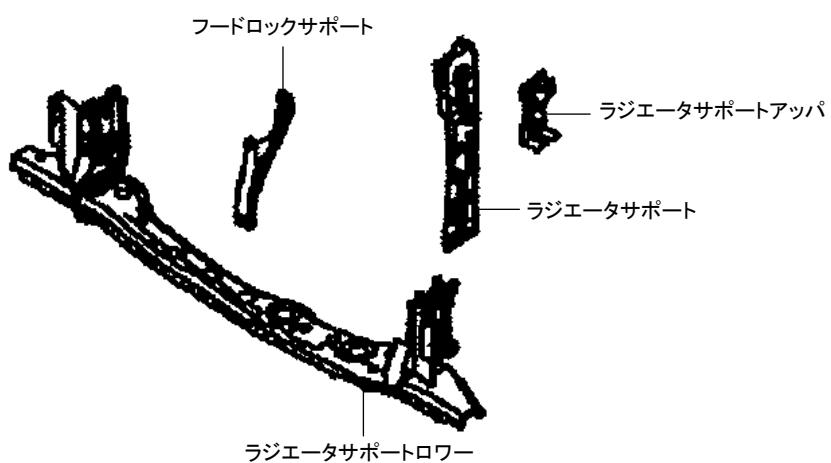
## P.35 B170

イラスト欄でイラストに一部欠落があったため、差替え願います。

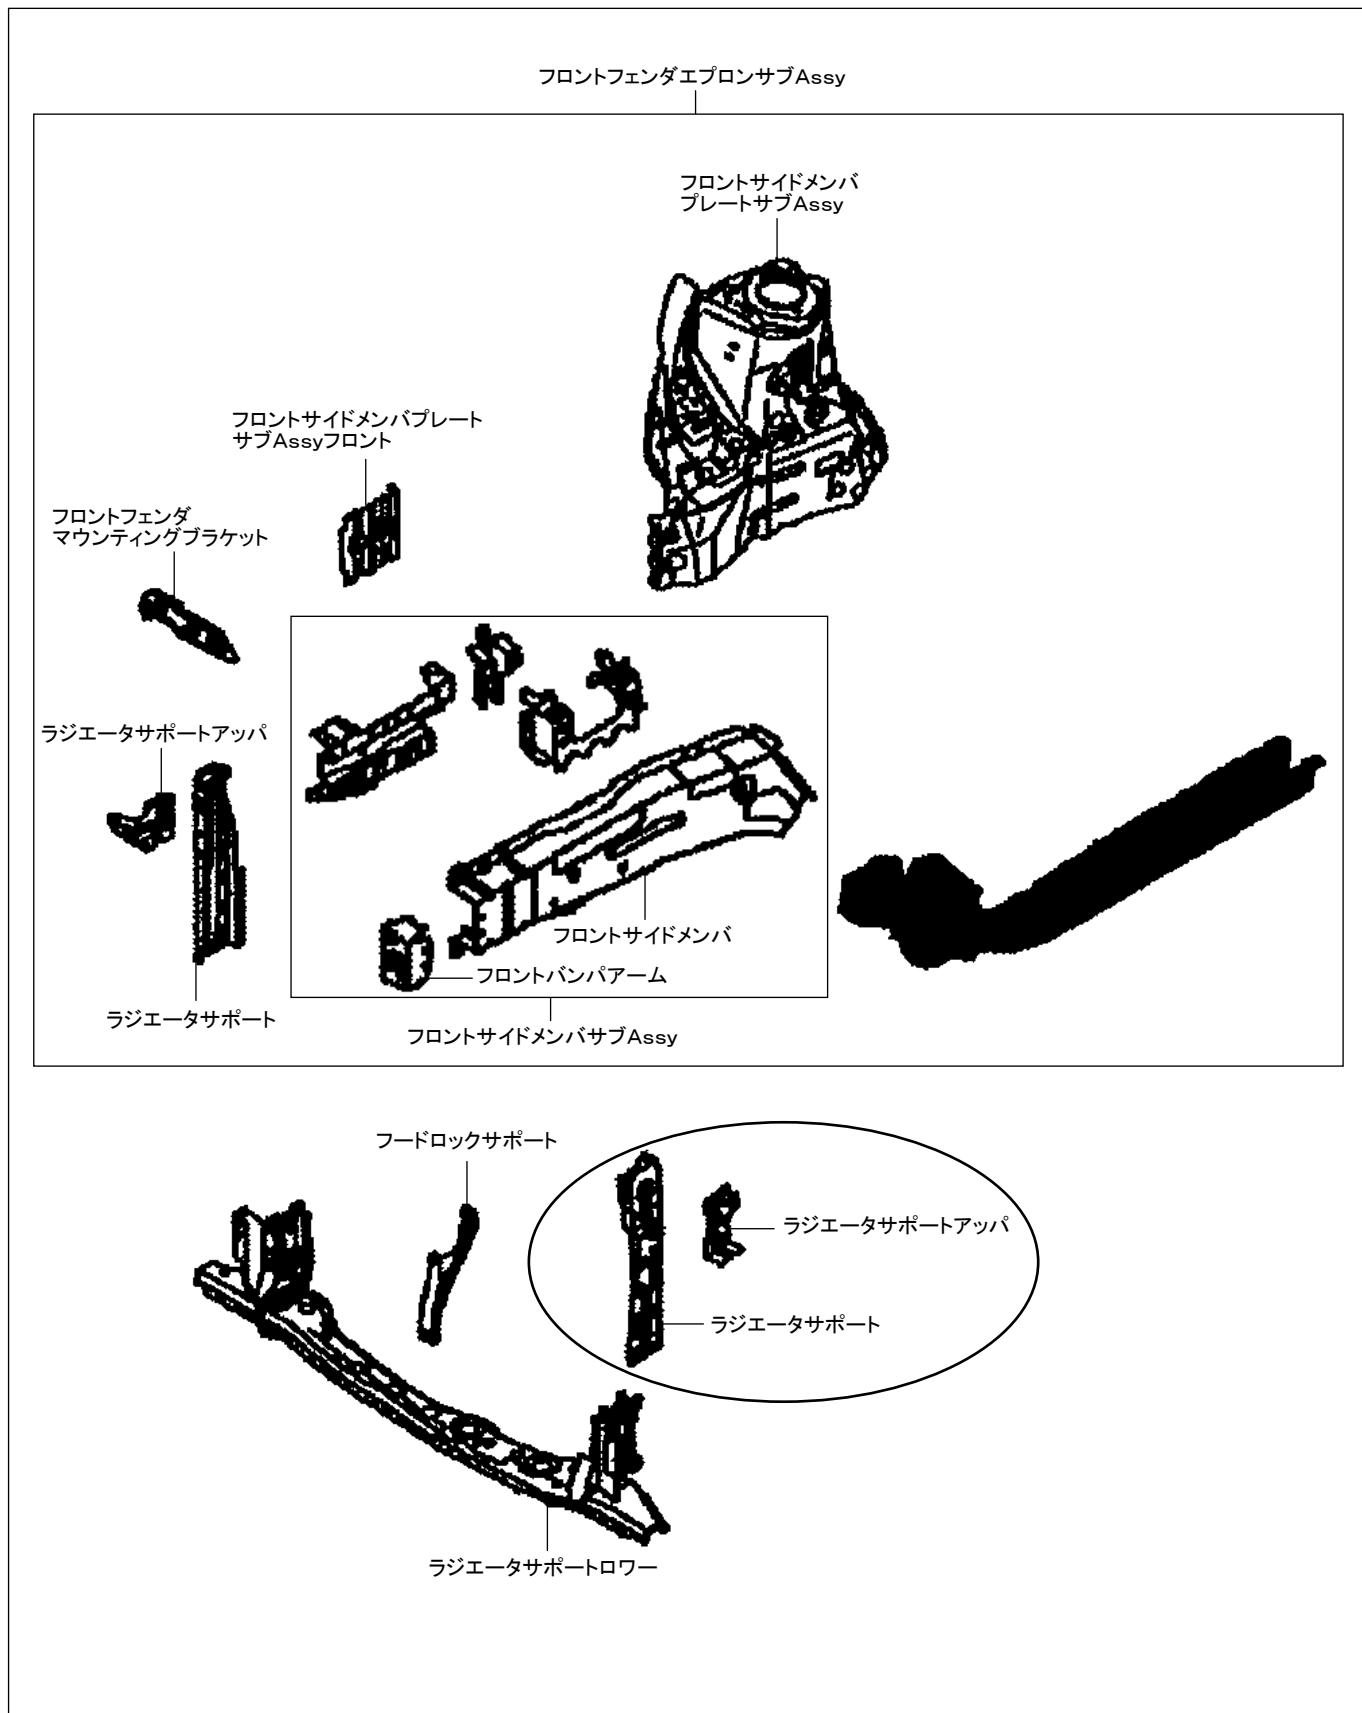
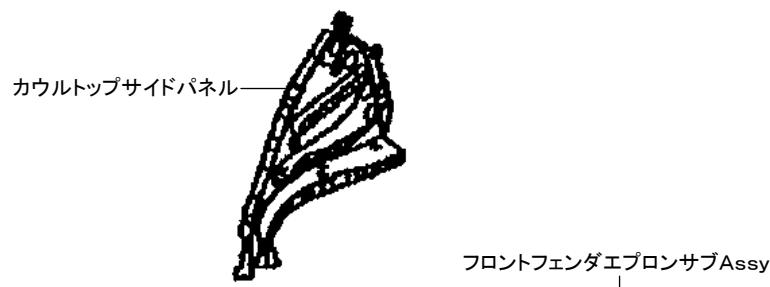
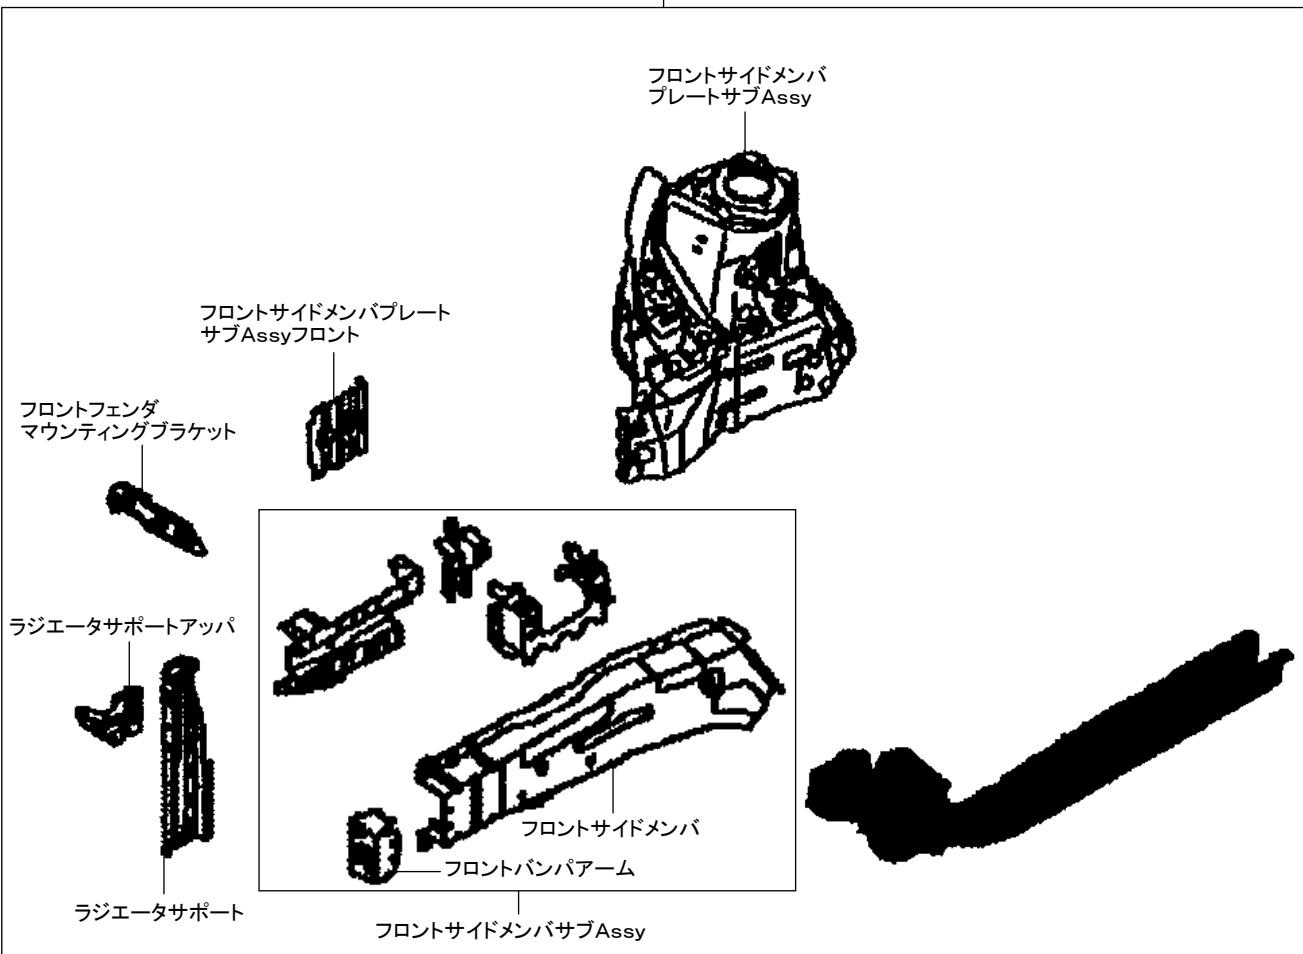
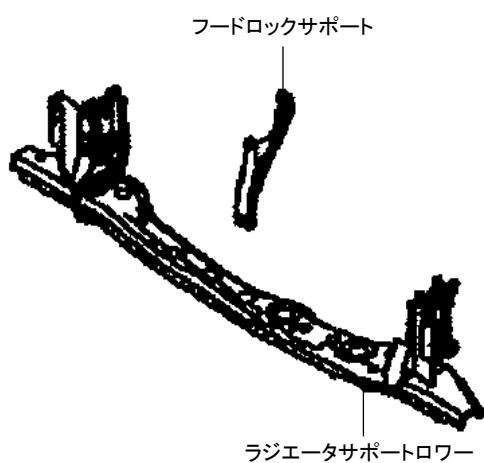
**P.41 B180**

イラスト欄で作業範囲に誤りがあったため、差替え願います。

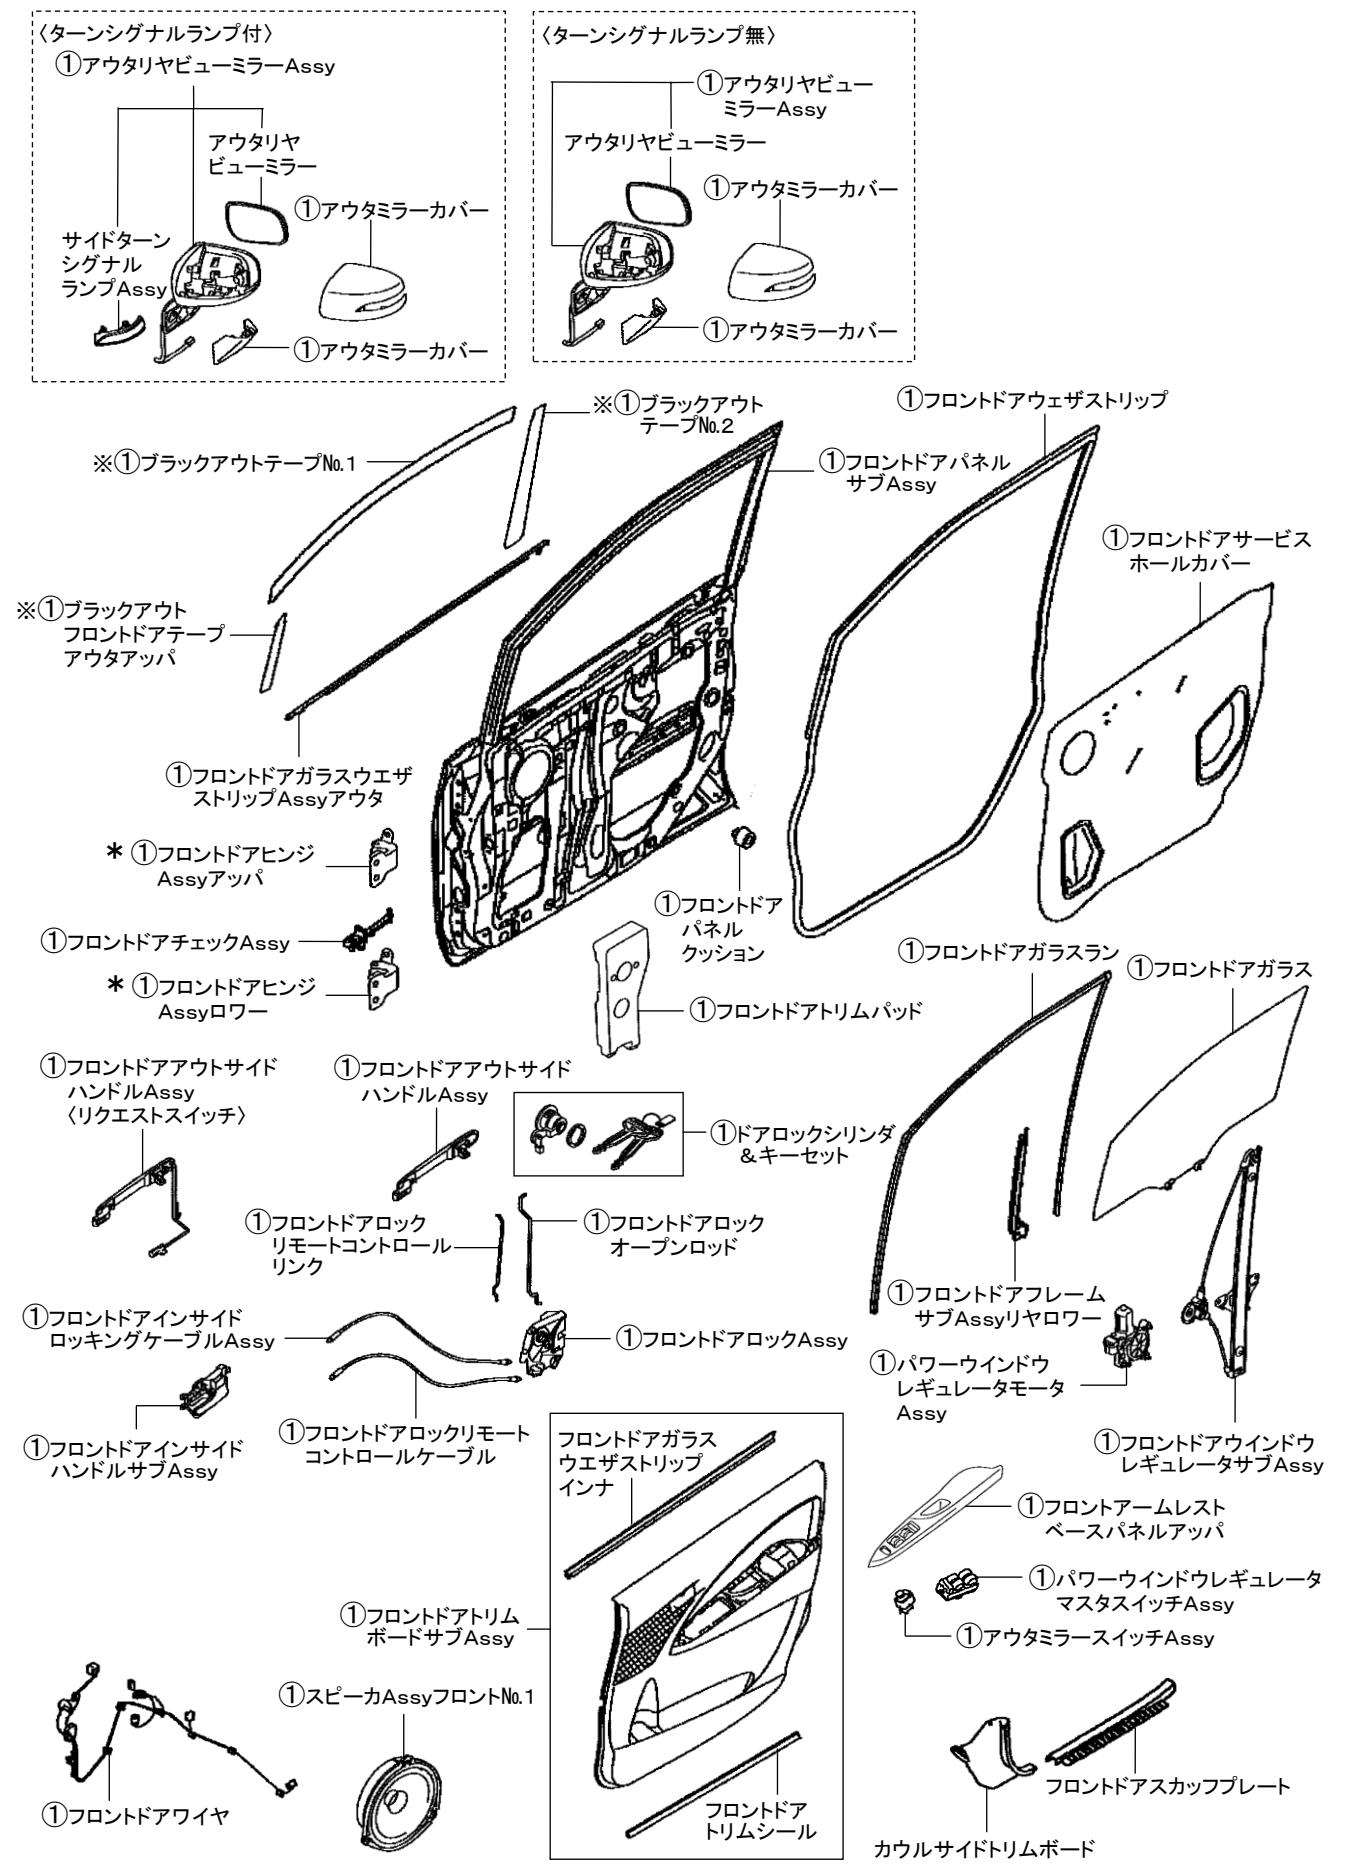
**P.49 B200、B210**

イラスト欄で説明文に誤りがあったため、差替えもしくは訂正願います。

►脱着作業時①②グループ毎にそれぞれ一体で脱着。

- ▶ 脱着作業時①グループは一体で脱着。
- ▶ \*の部品についてはフェンダサブ Assy フロント取外し状態時の作業に含む。
- ▶ ※の部品については指数テーブル欄を参照。

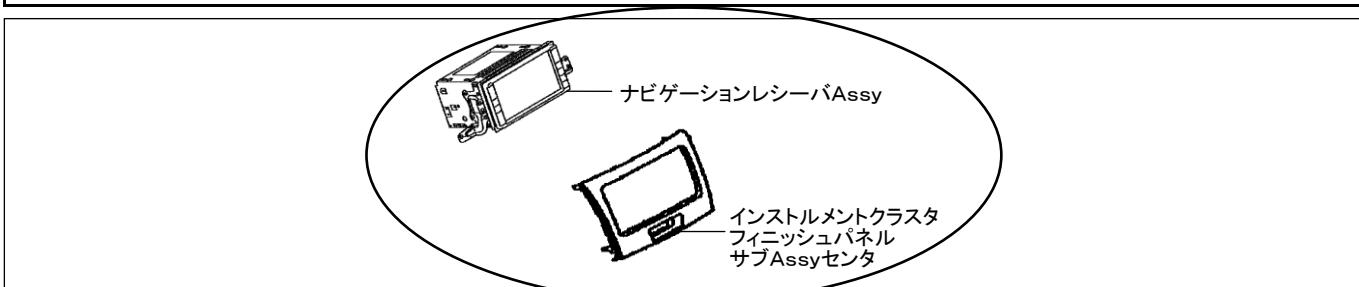
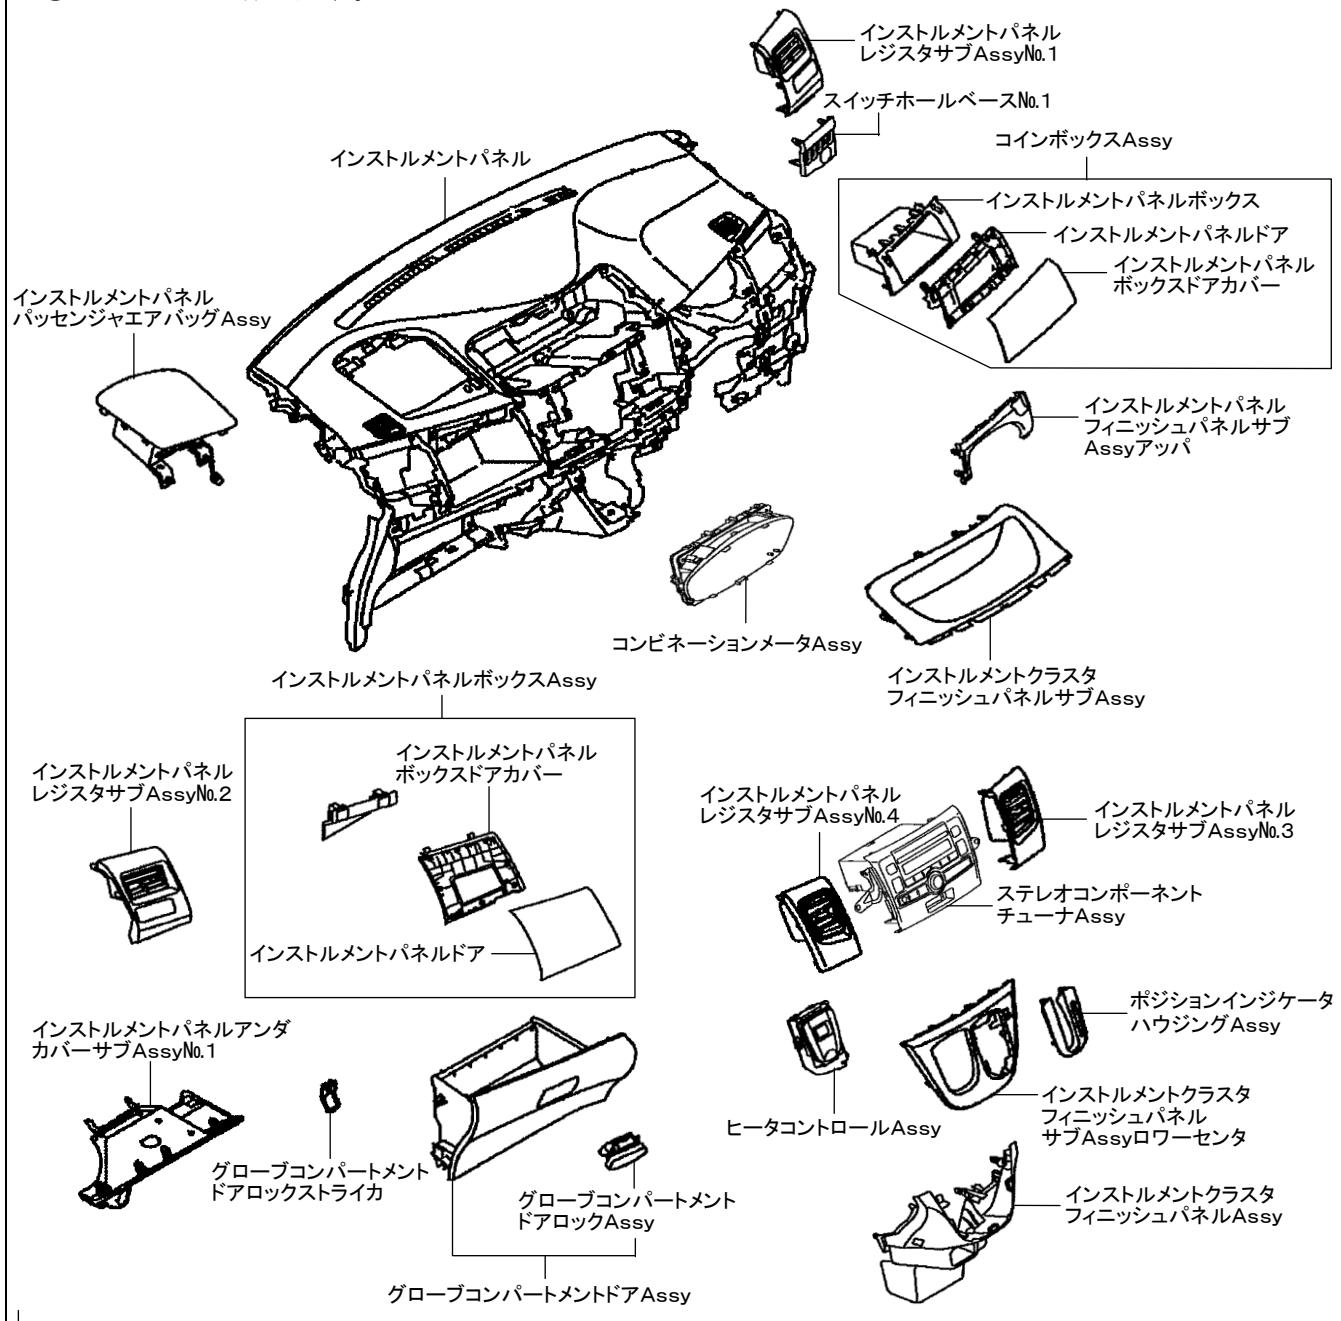
**P.96、97 M230**

部品名に誤りがあったため、差替えもしくは訂正願います。

►①グループは一体で脱着。

### インストルメントパネル脱着

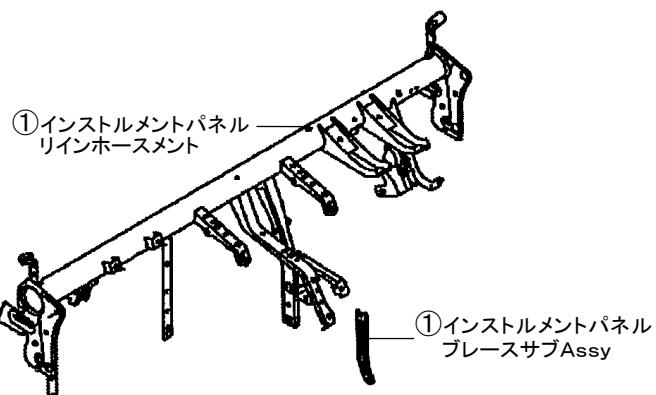
インストルメントパネル、インストルメントパネルリインホースメント脱着
