# 訂正のお願い

2013. 10 株式会社自研センター

\*No.J-670 スズキ ワゴンR 2013年6月（MH34S系）を下記の通り訂正いたします。

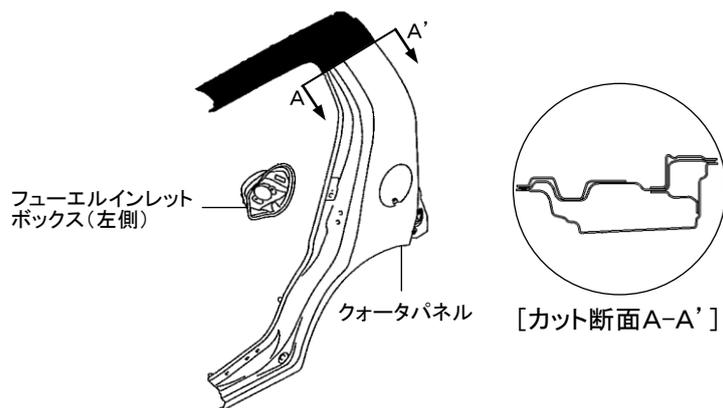
## P.46 B270

B270	
(1)片側クォータパネル取替	
左側 6. 50	取外し状態 ・ <u>スプラッシュガードAssy</u> ・リヤバンパ ・リヤシート
	(含)作業および部品 ・クォータアッパトリム脱着 ・クォータロアトリム脱着 ・サイドシルリヤスカップ脱着 ・テールエンドメンバトリム脱着 ・バックドアオープニングウェザーストリップ脱着 ・フューエルインレットボックス取替 ・ラゲッジフロアボックス脱着 ・リヤコンビネーションランプユニット脱着 ・リヤドアオープニングトリム脱着 ・水密テスト ・付属品
右側 6. 10	取外し状態 ・ <u>スプラッシュガードAssy</u> ・リヤバンパ ・リヤシート
	(含)作業および部品 ・クォータアッパトリム脱着 ・クォータロアトリム脱着 ・サイドシルリヤスカップ脱着 ・テールエンドメンバトリム脱着 ・バックドアオープニングウェザーストリップ脱着 ・ラゲッジフロアボックス脱着 ・リヤコンビネーションランプユニット脱着 ・リヤドアオープニングトリム脱着 ・水密テスト ・付属品
・クォータパネル上部および下部(サイドシルパネル部)でのカット作業 ・[除]ルーフライニング ・[除]フューエルインレットリッドがある左側クォータパネルでのフューエルタンクAssy脱着作業

B270	
(1)片側クォータパネル取替	
左側 6. 50	<b>取外し状態</b> ・スプラッシュガードAssy ・リヤバンパ ・リヤシート
	<b>(含)作業および部品</b> ・クォータアッパトリム脱着 ・クォータロアトリム脱着 ・サイドシルリヤスカップ脱着 ・テールエンドメンバトリム脱着 ・バックドアオープニングウェザーストリップ脱着 ・フューエルインレットボックス取替 ・ラゲッジフロアボックス脱着 ・リヤコンビネーションランプユニット脱着 ・リヤドアオープニングトリム脱着 ・水密テスト ・付属品
右側 6. 10	<b>取外し状態</b> ・スプラッシュガードAssy ・リヤバンパ ・リヤシート
	<b>(含)作業および部品</b> ・クォータアッパトリム脱着 ・クォータロアトリム脱着 ・サイドシルリヤスカップ脱着 ・テールエンドメンバトリム脱着 ・バックドアオープニングウェザーストリップ脱着 ・ラゲッジフロアボックス脱着 ・リヤコンビネーションランプユニット脱着 ・リヤドアオープニングトリム脱着 ・水密テスト ・付属品
・クォータパネル上部および下部(サイドシルパネル部)でのカット作業 ・[除]ルーフライニング ・[除]フューエルインレットリッドがある左側クォータパネルでのフューエルタンクAssy脱着作業

指数テーブル欄に追加訂正があったため、差替え願います。

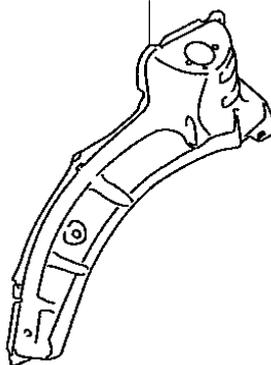
**B280**

**(1)片側リヤホイールハウスアウトパネル取替**

<b>1. 60</b>	取外し状態	
	<ul style="list-style-type: none"> <li>・スブラッシュガードAssy</li> <li>・クォータパネル</li> </ul>	<ul style="list-style-type: none"> <li>・リヤバンパ</li> <li>・リヤシート</li> </ul>
	(含)作業および部品	
	・付属品

リヤホイールハウスアウトパネル

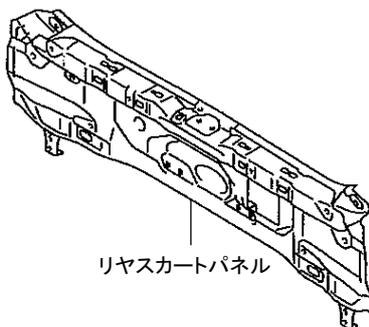
**B290**

**(1)リヤスカートパネル取替**

<b>3. 20</b>	取外し状態	
	<ul style="list-style-type: none"> <li>・リヤバンパ</li> </ul>	
	(含)作業および部品	
	<ul style="list-style-type: none"> <li>・両側クォータフロアトリム脱着</li> <li>・両側サイドシルリヤスカッフ脱着</li> <li>・テールエンドメンバトリム脱着</li> <li>・バックドアオープニングウェザーストリップ脱着</li> </ul>	<ul style="list-style-type: none"> <li>・ラゲッジフロアボックス脱着</li> <li>・水密テスト</li> <li>・付属品</li> </ul>

リヤスカートパネル

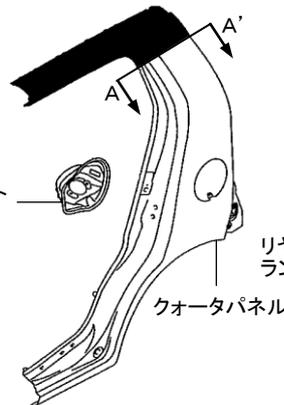
**P.48 B310**

<b>B310</b>	
<b>(1)片側クォータパネル、リヤスカートパネル取替</b>	
左側 <b>9.50</b>	<b>取外し状態</b> ・ <u>スプラッシュガードAssy</u> ・リヤバンパ ・リヤシート
	<b>(含)作業および部品</b> ・クォータアツパトリム脱着 ・両側クォータロアトリム脱着 ・両側サイドシルリヤスカッフ脱着 ・テールエンドメンバトリム脱着 ・バックドアオープニングウェザーストリップ脱着 ・フューエルインレットボックス取替 ・ラゲッジフロアボックス脱着 ・リヤコンビネーションランプアウタハウジング取替 ・リヤコンビネーションランプユニット脱着 ・リヤドアオープニングトリム脱着 ・水密テスト ・付属品
右側 <b>9.10</b>	<b>取外し状態</b> ・ <u>スプラッシュガードAssy</u> ・リヤバンパ ・リヤシート
	<b>(含)作業および部品</b> ・クォータアツパトリム脱着 ・両側クォータロアトリム脱着 ・両側サイドシルリヤスカッフ脱着 ・テールエンドメンバトリム脱着 ・バックドアオープニングウェザーストリップ脱着 ・ラゲッジフロアボックス脱着 ・リヤコンビネーションランプアウタハウジング取替 ・リヤコンビネーションランプユニット脱着 ・リヤドアオープニングトリム脱着 ・水密テスト ・付属品
・クォータパネル上部および下部(サイドシルパネル部)でのカット作業 ・[除]ルーフライニング ・[除]フューエルインレットリッドがある左側クォータパネルでのフューエルタンクAssy脱着作業

B310	
(1)片側クォータパネル、リヤスカートパネル取替	
左側 9. 50	<b>取外し状態</b> ・スブラッシュガードAssy ・リヤバンパ ・リヤシート
	<b>(含)作業および部品</b> ・クォータアップバトリム脱着 ・両側クォータロアトリム脱着 ・両側サイドシルリヤスカップ脱着 ・テールエンドメンバトリム脱着 ・バックドアオープニングウェザーストリップ脱着 ・フューエルインレットボックス取替 ・ラゲッジフロアボックス脱着 ・リヤコンビネーションランプアウトハウジング取替 ・リヤコンビネーションランプユニット脱着 ・リヤドアオープニングトリム脱着 ・水密テスト ・付属品
右側 9. 10	<b>取外し状態</b> ・スブラッシュガードAssy ・リヤバンパ ・リヤシート
	<b>(含)作業および部品</b> ・クォータアップバトリム脱着 ・両側クォータロアトリム脱着 ・両側サイドシルリヤスカップ脱着 ・テールエンドメンバトリム脱着 ・バックドアオープニングウェザーストリップ脱着 ・ラゲッジフロアボックス脱着 ・リヤコンビネーションランプアウトハウジング取替 ・リヤコンビネーションランプユニット脱着 ・リヤドアオープニングトリム脱着 ・水密テスト ・付属品
・クォータパネル上部および下部(サイドシルパネル部)でのカット作業 ・[除]ルーフライニング ・[除]フューエルインレットリッドがある左側クォータパネルでのフューエルタンクAssy脱着作業

[カット断面A-A']

リヤスカートパネル

フューエルインレット  
ボックス(左側)

リヤコンビネーション  
ランプアウトハウジング

クォータパネル

指数テーブル欄に追加訂正があったため、差替え願います。

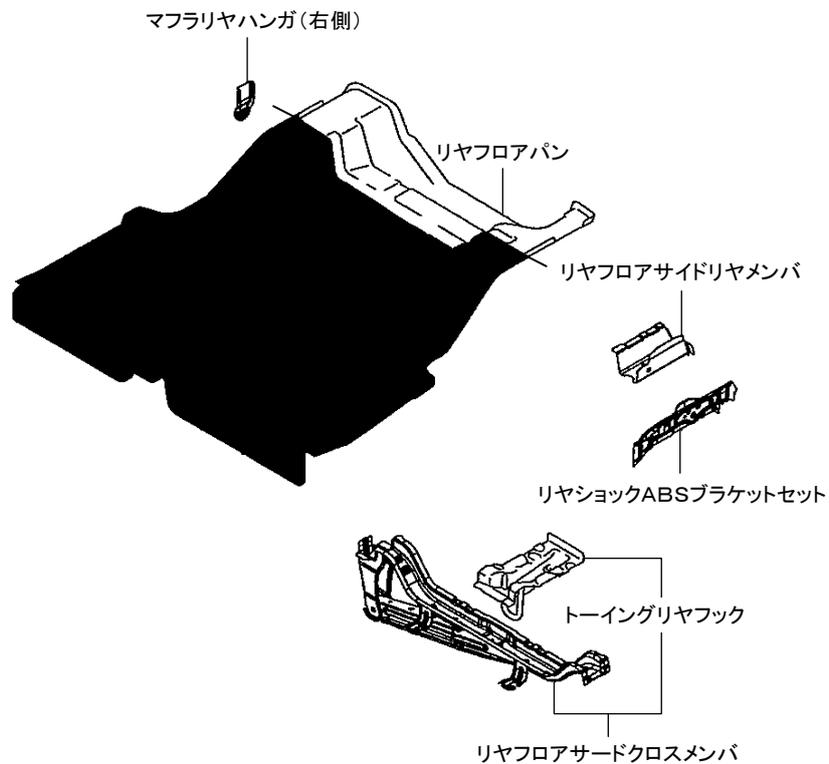
**P.50 B342**

<b>B342</b>	
<b>(1)リヤフロアパン、片側リヤフロアサイドリヤメンバ、リヤフロアサードクロスメンバ取替</b>	
2WD 左側	取外し状態
<b>4. 80</b>	<ul style="list-style-type: none"> <li>・<u>スプラッシュガードAssy</u></li> <li>・リヤスカートパネル</li> <li>・クォータパネル</li> <li>・リヤバンパ</li> </ul>
4WD 左側	<ul style="list-style-type: none"> <li>・リヤシート</li> <li>・マフラ</li> <li>・リヤサスペンションAssy</li> </ul>
<b>5. 20</b>	(含)作業および部品
	<ul style="list-style-type: none"> <li>・リヤショックABSブラケットセット取替</li> <li>・付属品</li> </ul>
2WD 右側	取外し状態
<b>4. 90</b>	<ul style="list-style-type: none"> <li>・<u>スプラッシュガードAssy</u></li> <li>・リヤスカートパネル</li> <li>・クォータパネル</li> <li>・リヤバンパ</li> </ul>
4WD 右側	<ul style="list-style-type: none"> <li>・リヤシート</li> <li>・マフラ</li> <li>・リヤサスペンションAssy</li> </ul>
<b>5. 20</b>	(含)作業および部品
	<ul style="list-style-type: none"> <li>・マフラリヤハンガ取替</li> <li>・リヤショックABSブラケットセット取替</li> <li>・付属品</li> </ul>
<ul style="list-style-type: none"> <li>・リヤフロアパンはリヤフロアサードクロスメンバ上部でのカット作業</li> </ul>

B342	
(1)リヤフロアパン、片側リヤフロアサイドリヤメンバ、リヤフロアサードクロスメンバ取替	
2WD 左側 4. 80	取外し状態 ・スブラッシュガードAssy ・リヤスカートパネル ・クォータパネル ・リヤバンパ ・リヤシート ・マフラ ・リヤサスペンションAssy
4WD 左側 5. 20	(含)作業および部品 ・リヤショックABSブラケットセット取替 ・付属品
2WD 右側 4. 90	取外し状態 ・スブラッシュガードAssy ・リヤスカートパネル ・クォータパネル ・リヤバンパ ・リヤシート ・マフラ ・リヤサスペンションAssy
4WD 右側 5. 20	(含)作業および部品 ・マフラリヤハンガ取替 ・リヤショックABSブラケットセット取替 ・付属品
・リヤフロアパンはリヤフロアサードクロスメンバ上部でのカット作業

指数テーブル欄に追加訂正があったため、差替え願います。
