# 訂正のお願い

2016.12 株式会社自研センター

\*No.J-681 トヨタ クラウンマジェスタ (GWS214系) 2013年11月を下記の通り訂正いたします。

## P.82 M020

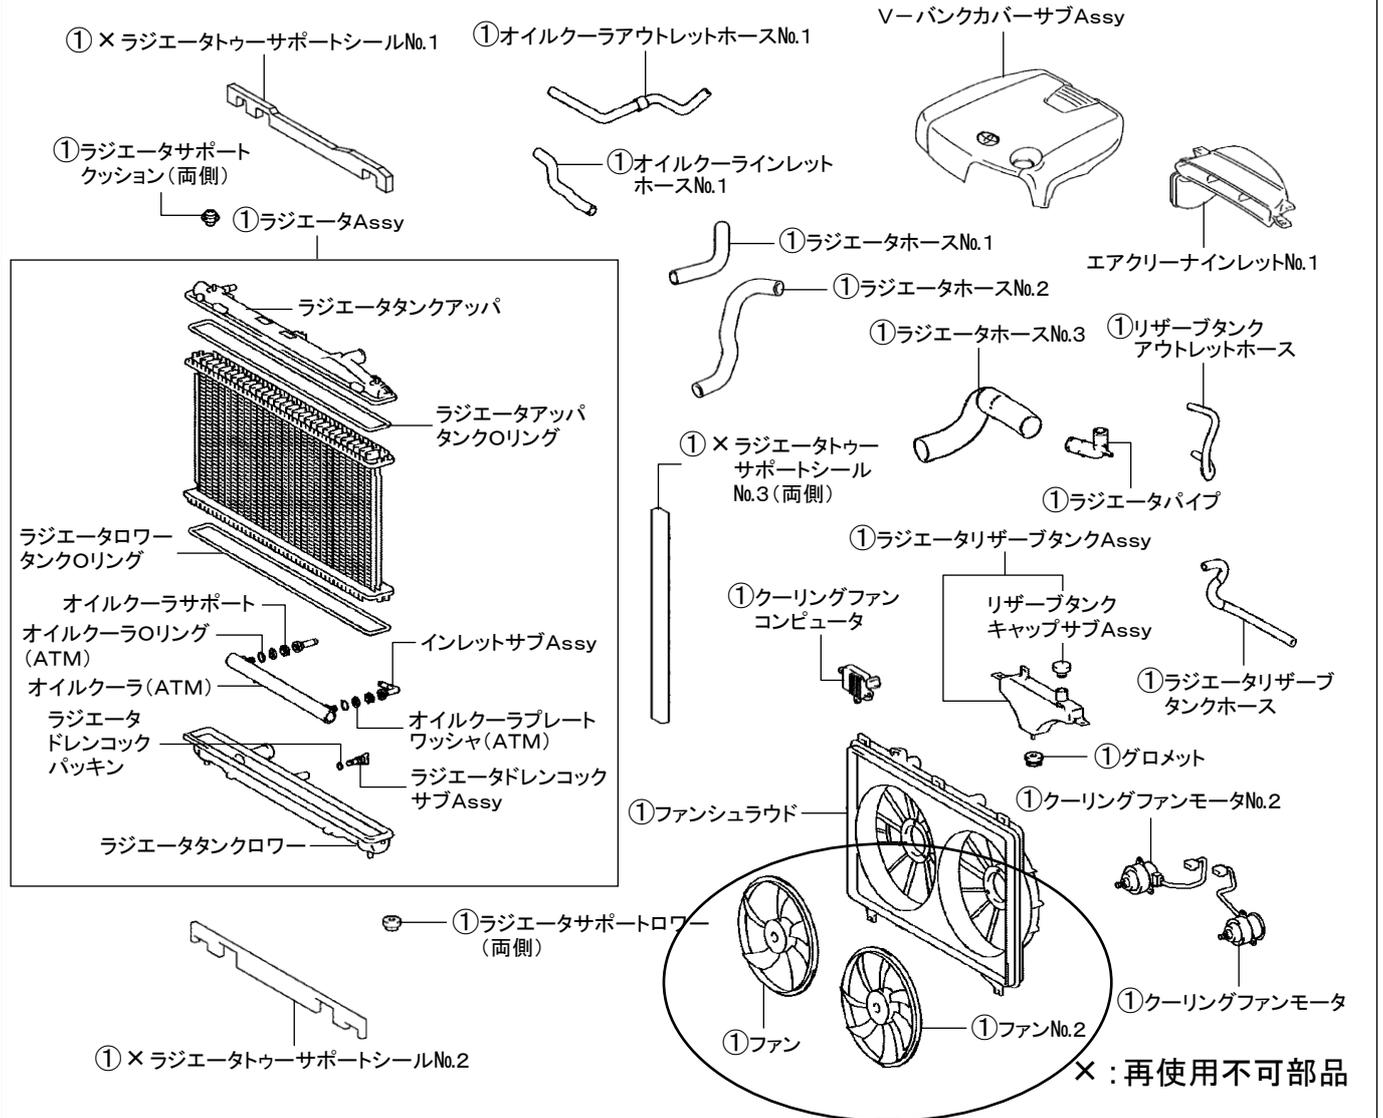
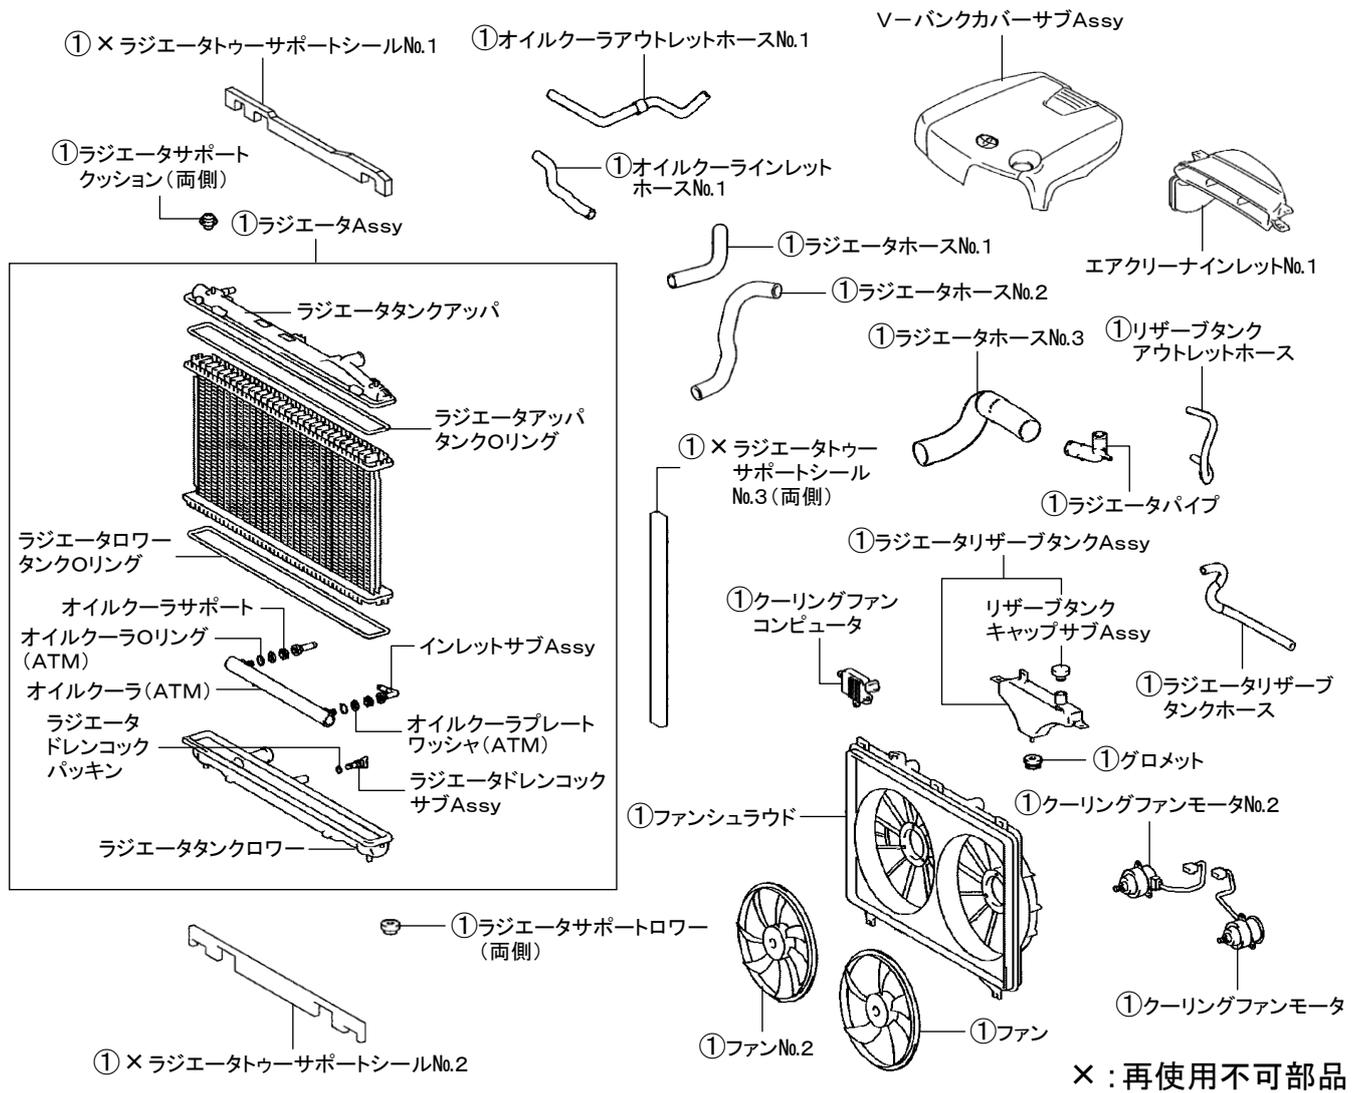
イラスト欄の一部に誤りがあったため、該当ページを差替え願います。

▶脱着作業時①グループは一体で脱着。

MO20		
(1)ラジエータAssy脱着		
0. 60	取外し状態 ・フロントバンパカバー ・フロントバンパラインホースメント (含)作業および部品 ・V-バンクカバーサブAssy脱着	・クーラコンデンサAssy ・ラジエータAssy ・エアクリーナインレットNo.1脱着
(2)ラジエータAssy取替		
1. 20	取外し状態 ・フロントバンパカバー ・フロントバンパラインホースメント (含)作業および部品 ・V-バンクカバーサブAssy脱着 ・エアクリーナインレットNo.1脱着 ・オイルクーラアウトレットホースNo.1 ・オイルクーラインレットホースNo.1 ・クーリングファンコンピュータ ・クーリングファンモータ ・クーリングファンモータNo.2 ・グロメット ・ファン ・ファンNo.2 ・ファンシュラウド ・両側ラジエータサポートクッション	・クーラコンデンサAssy ・ラジエータAssy ・両側ラジエータサポートロー ・ラジエータトゥーサポートシールNo.1取替 ・ラジエータトゥーサポートシールNo.2取替 ・両側ラジエータトゥーサポートシールNo.3取替 ・ラジエータパイプ ・ラジエータホースNo.1 ・ラジエータホースNo.2 ・ラジエータホースNo.3 ・ラジエータリザーブタンクAssy ・ラジエータリザーブタンクホース ・リザーブタンクアウトレットホース ・付属品
