# 訂正のお願い

2014. 10 株式会社自研センター

\*No.J-692 トヨタ ハリアー 2014 年 3 月（60 系）を下記の通り訂正いたします。

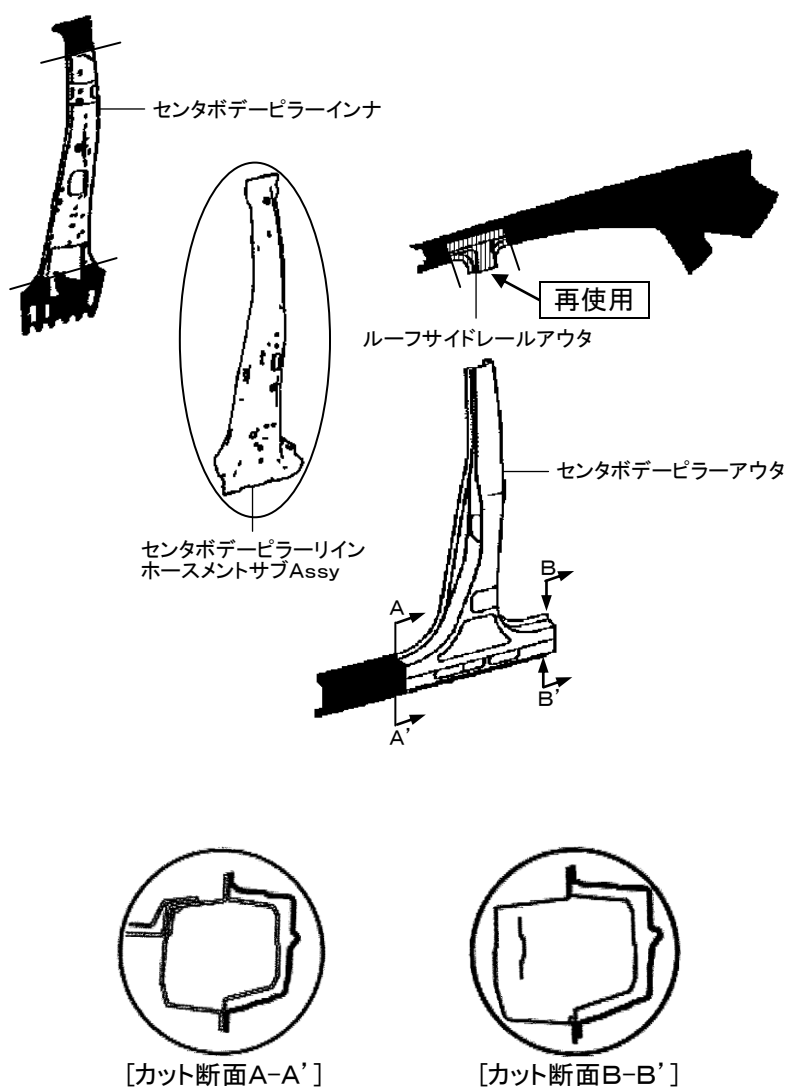
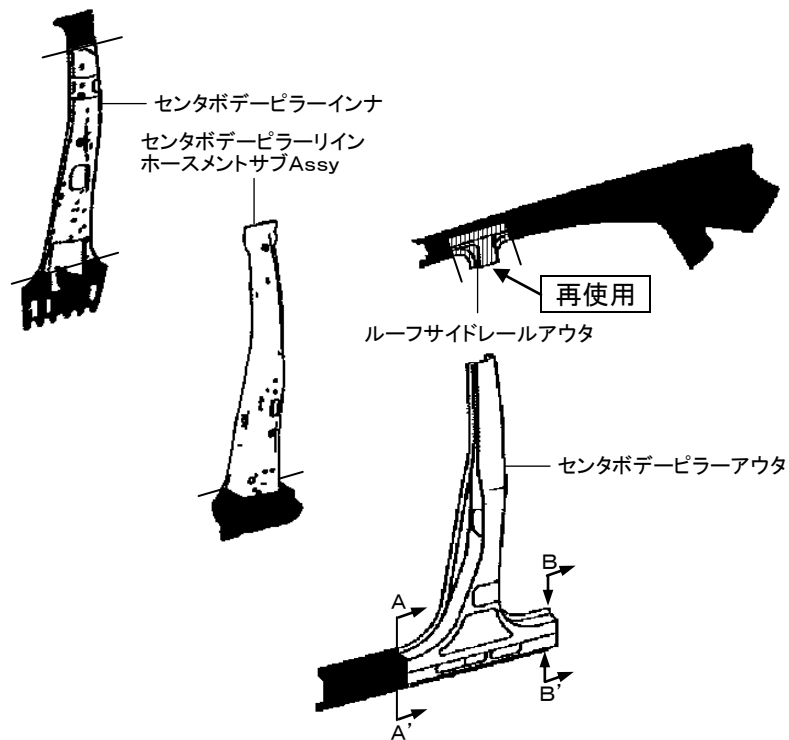
## P.56 B230

イラストの表示に誤りがあったため、差替え願います。

**(1) 片側センタピラー取替**

| ・センタピラー 上部および下部 (ロックパネル部) でのカット作業 | | |

[カット断面A-A']

[カット断面B-B']

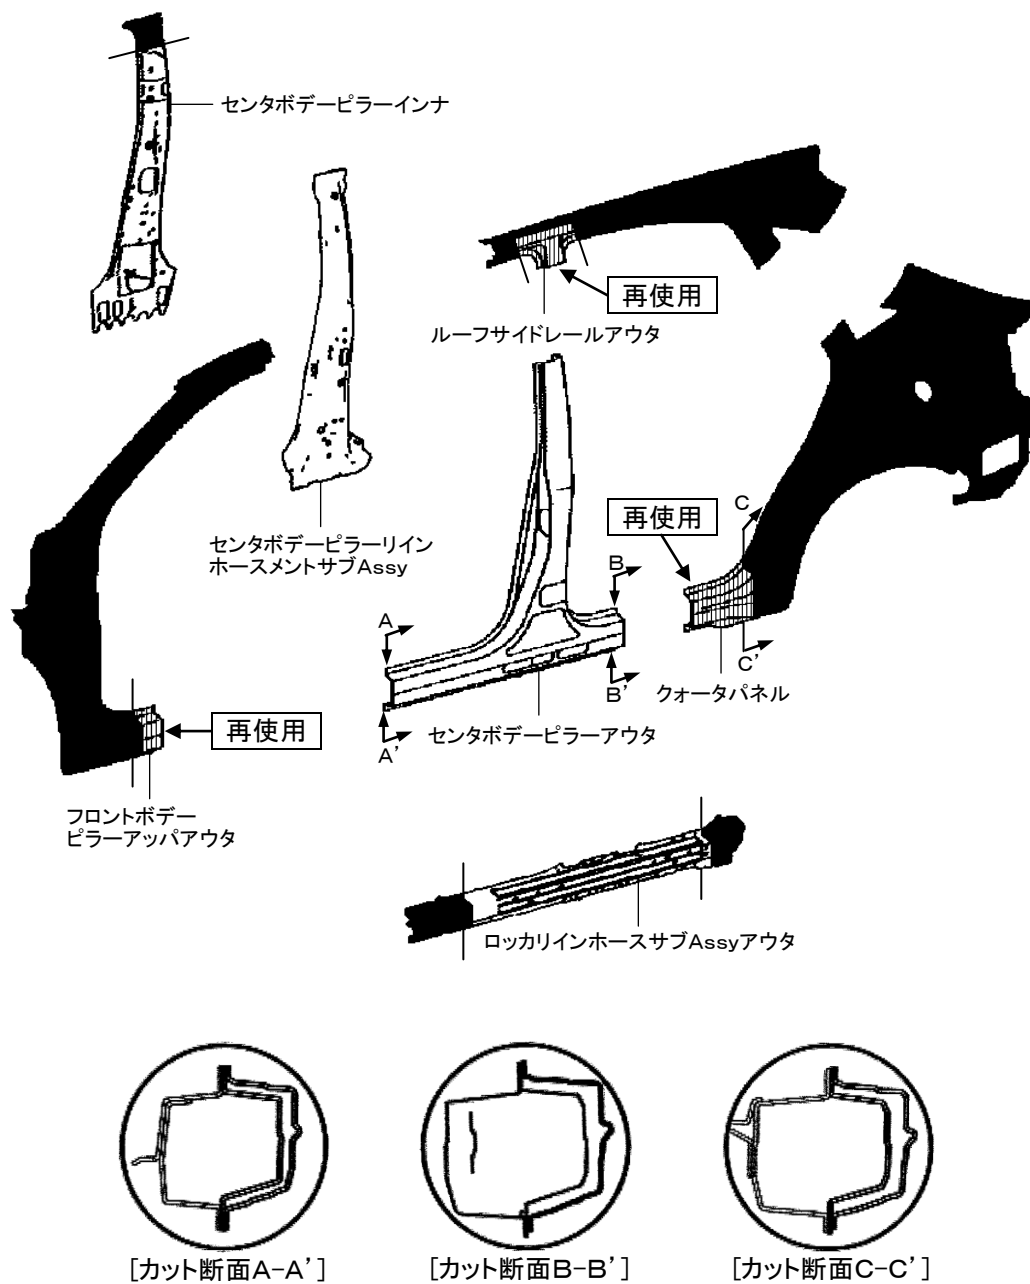
P.58 B250

指数値の変更設定および指数テーブル摘要欄に追加訂正がされたため、差替え願います。

**(1) 片側センタピラー、片側ロッカパネルアウタ取替**

| ・センタピラー 上部およびロッカパネル前後端部でのカット作業 | | |
