訂正のお願い

2019.12 株式会社自研センター

*No.J-839 ミツビシ デリカD：5（CV1W系） 2019年7月を下記の通り訂正いたします。

P.24 B040

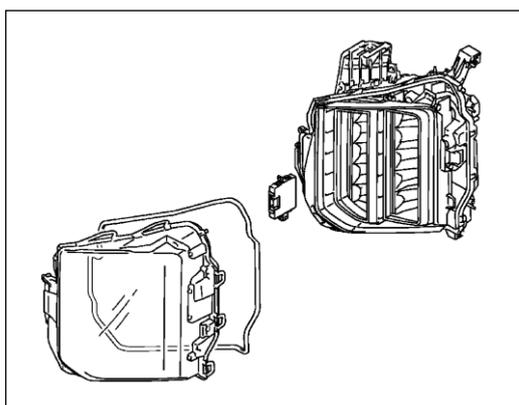
▶脱着作業時①グループは一体で脱着

①ヘッドランプAssy

①ヘッドランプサポートブラケット

割増項目「片側ヘッドランプレンズ取替」が追加設定されましたので、該当ページを差替え願います。

B040	
割増項目	
片側ヘッドランプレンズ取替	
0.60増	取外し状態
	—
	(含)作業および部品
	・ヘッドランプサポートブラケット脱着
	・ヘッドランプサポートブラケット脱着
	・ヘッドランプシーラント取替

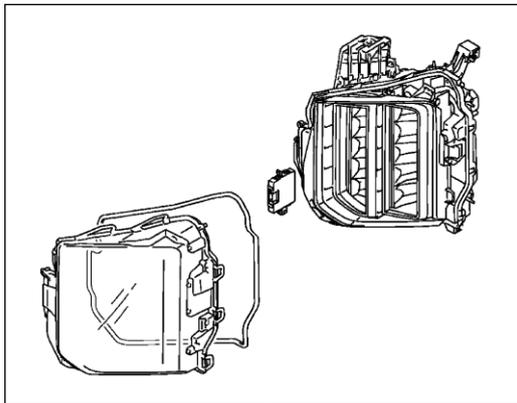
▶脱着作業時①グループは一体で脱着

①ヘッドランプAssy

①ヘッドランプサポートブラケット

B040		
(1)片側ヘッドランプAssy脱着		
0. 30	取外し状態	
	・フロントバンパフェース ・ラジエータグリルAssy	・クリアランスランプAssy
	(含)作業および部品	
	・焦点調整	
(2)両側ヘッドランプAssy脱着		
0. 40	取外し状態	
	・フロントバンパフェース ・ラジエータグリルAssy	・両側クリアランスランプAssy
	(含)作業および部品	
	・焦点調整	
(3)片側ヘッドランプAssy取替		
0. 40	取外し状態	
	・フロントバンパフェース ・ラジエータグリルAssy	・クリアランスランプAssy
	(含)作業および部品	
	・ヘッドランプサポートブラケット	・焦点調整
	・ヘッドランプサポートブラケット	・付属品
	・ヘッドランプサポートブラケット	
(4)両側ヘッドランプAssy取替		
0. 60	取外し状態	
	・フロントバンパフェース ・ラジエータグリルAssy	・両側クリアランスランプAssy
	(含)作業および部品	
	・両側ヘッドランプサポートブラケット	・焦点調整
	・両側ヘッドランプサポートブラケット	・付属品
	・両側ヘッドランプサポートブラケット	
割増項目		
片側ヘッドランプレンズ取替		
0. 60増	取外し状態	
	(含)作業および部品	
	・ヘッドランプサポートブラケット脱着 ・ヘッドランプサポートブラケット脱着	・ヘッドランプサポートブラケット脱着 ・ヘッドランプシーラント取替

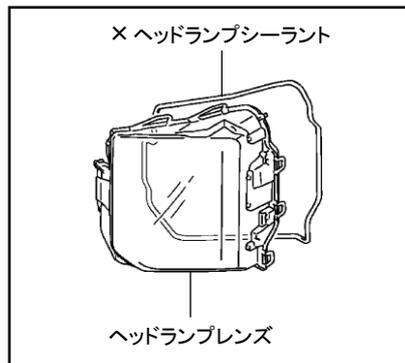
片側ヘッドランプレンズ取替

X ヘッドランプシーラント

ヘッドランプレンズ
