# フロント下部 / 計測点

全体 1

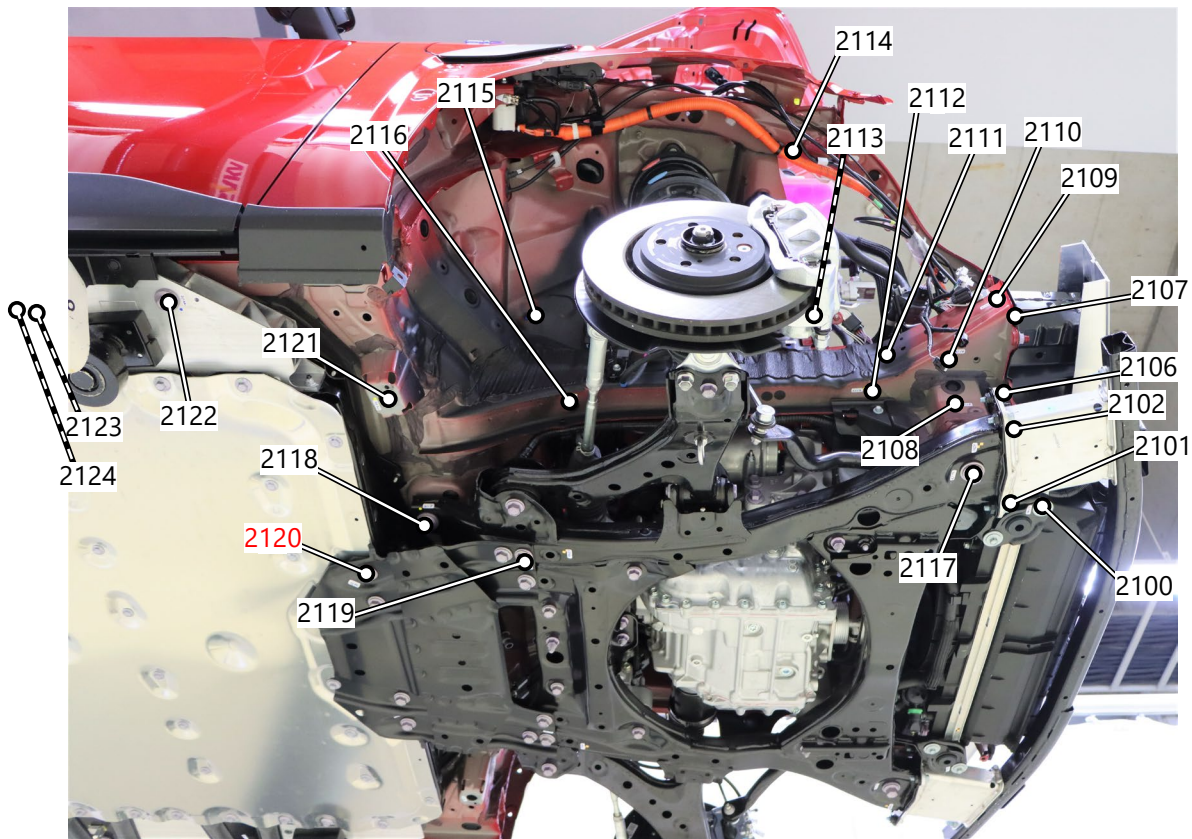
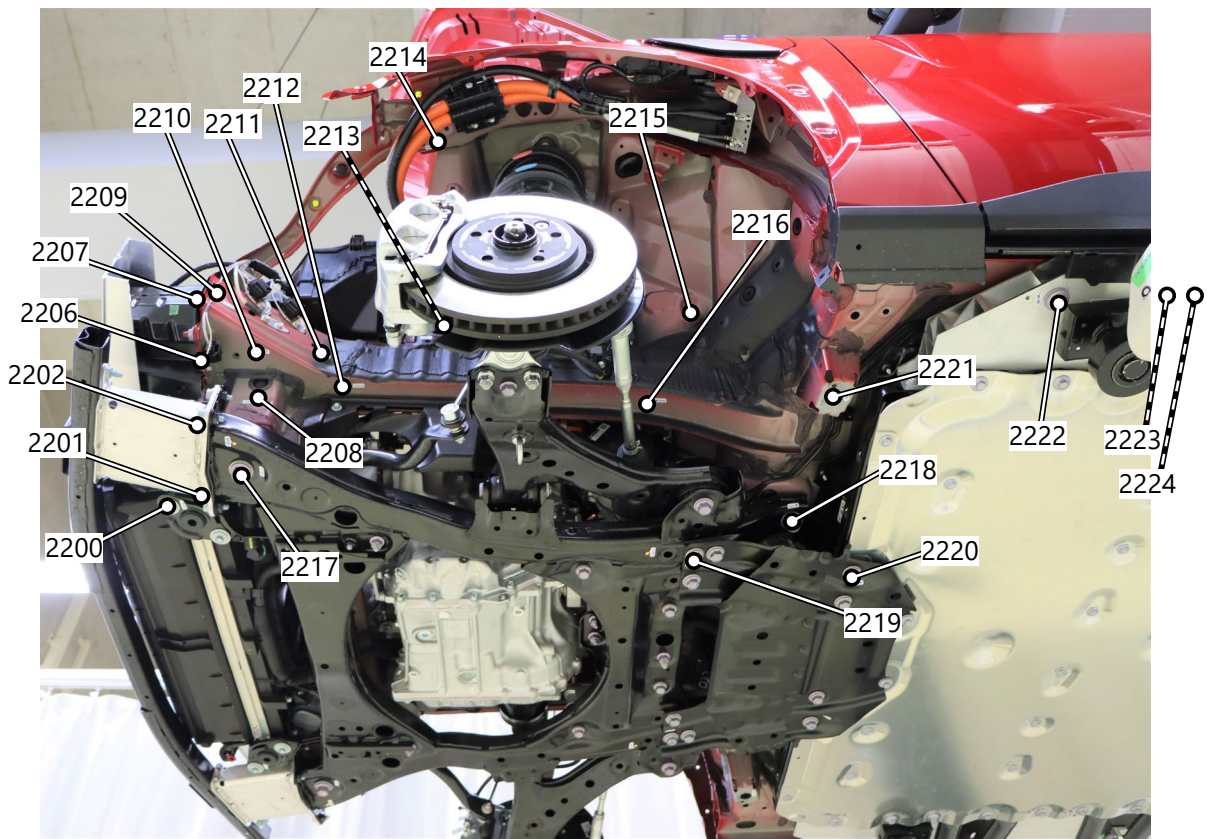
全体 2

計測点番号および形状											
2100	ボルト頭	2109	穴	2118	ボルト頭	2200	ボルト頭	2209	穴	2218	ボルト頭
2101	ボルト頭	2110	穴	2119	ボルト頭	2201	ボルト頭	2210	穴	2219	ボルト頭
2102	ボルト頭	2111	穴	2120	ボルト頭	2202	ボルト頭	2211	穴	2220	ボルト頭
2103	穴	2112	穴	2121	穴	2203	ボルト頭	2212	穴	2221	穴
2104	ボルト頭	2113	穴	2122	ボルト頭	2204	ボルト頭	2213	穴	2222	ボルト頭
2105	ボルト頭	2114	穴	2123	ボルト頭	2205	ボルト頭	2214	穴	2223	ボルト頭
2106	ボルト頭	2115	穴	2124	ボルト頭	2206	ボルト頭	2215	穴	2224	ボルト頭
2107	穴	2116	穴	—	—	2207	穴	2216	穴	—	—
2108	穴	2117	ボルト頭	—	—	2208	穴	2217	ボルト頭	—	—

測定時に取外した部品		
フロントバンパカバー	左右ヘッドランプ Assy	左右フロントフェンダライナ
モータアンダカバーNo.1	モータアンダカバーNo.2	左右フロントフロアカバー
ウインドシールドウォッシュャジャーAssy

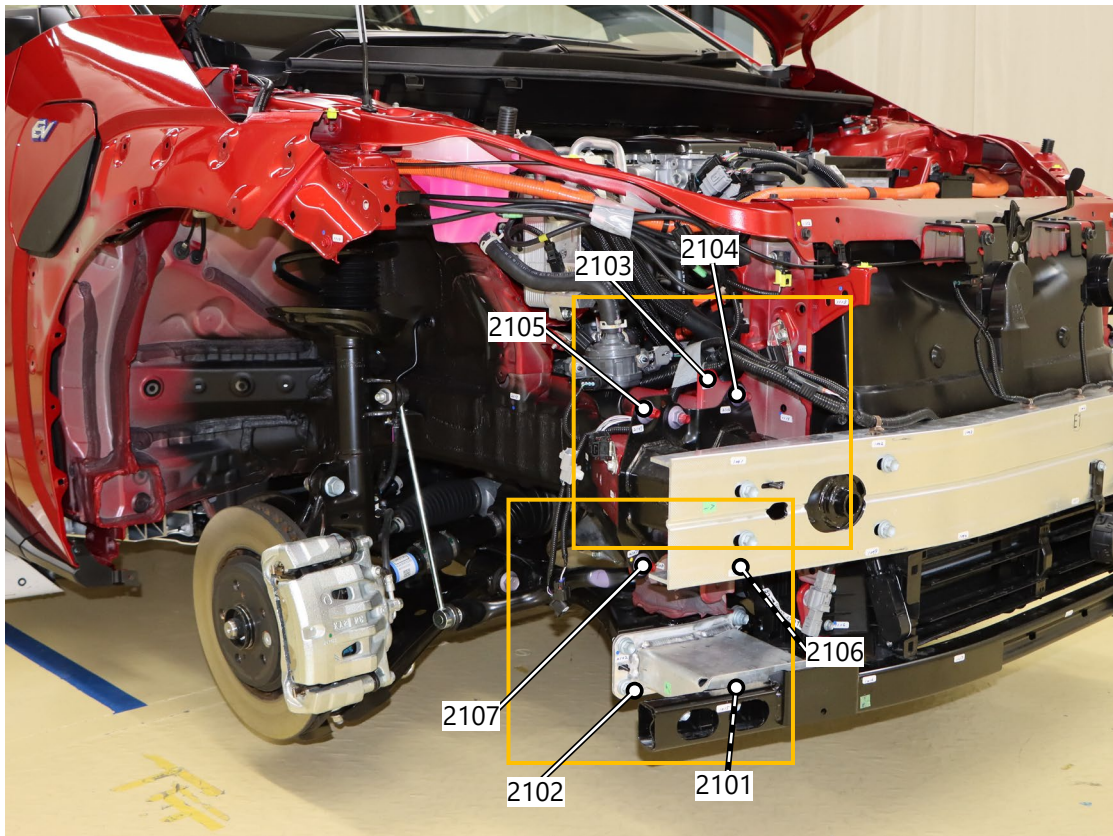
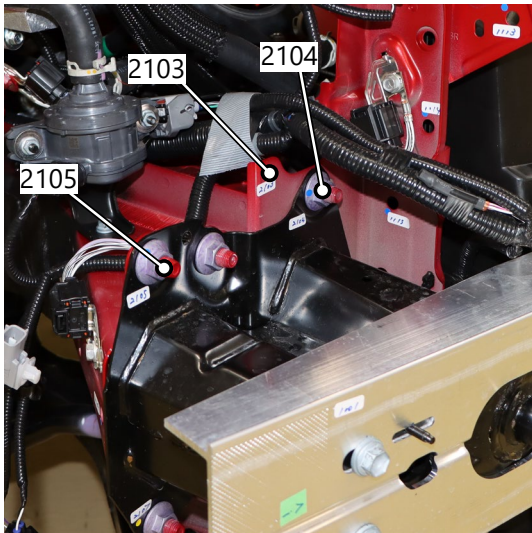
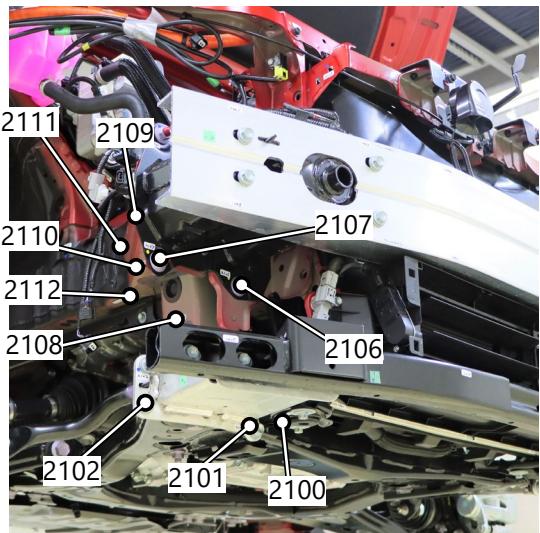
詳細

2100	ボルト頭	2104	ボルト頭	2108	穴	2112	穴
2101	ボルト頭	2105	ボルト頭	2109	穴		—
2102	ボルト頭	2106	ボルト頭	2110	穴		
2103	穴	2107	穴	2111	穴

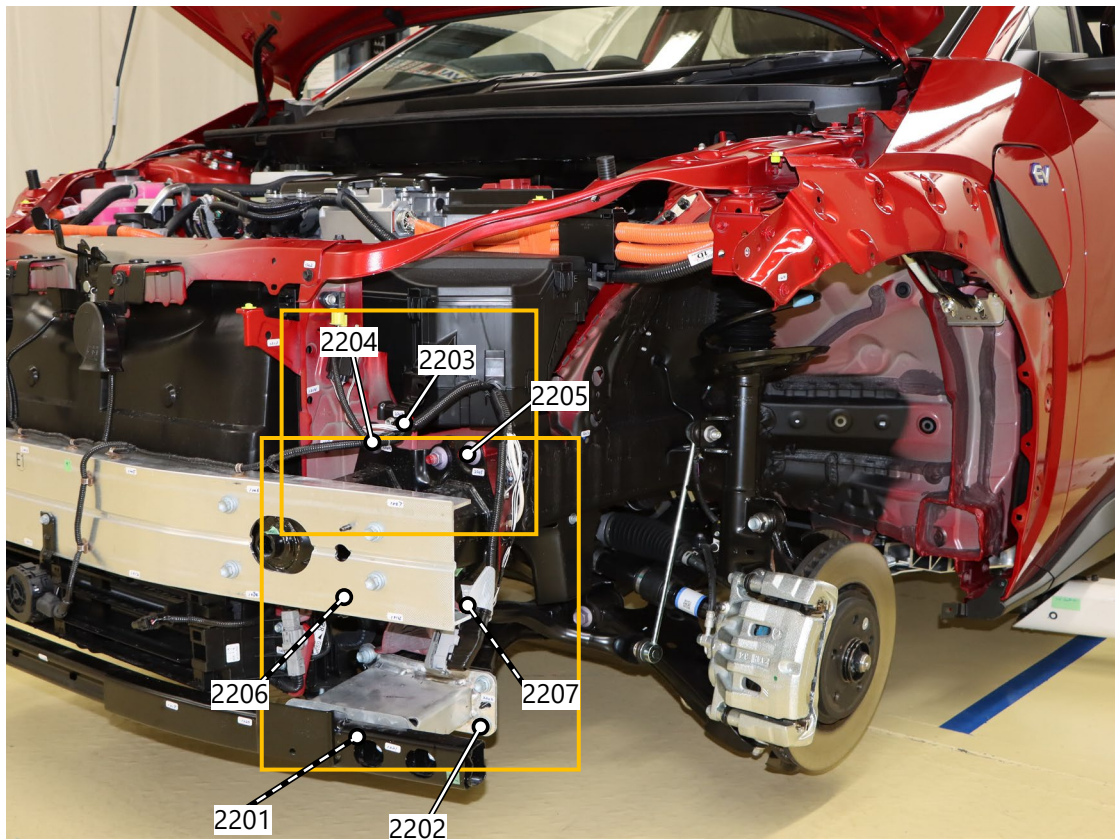
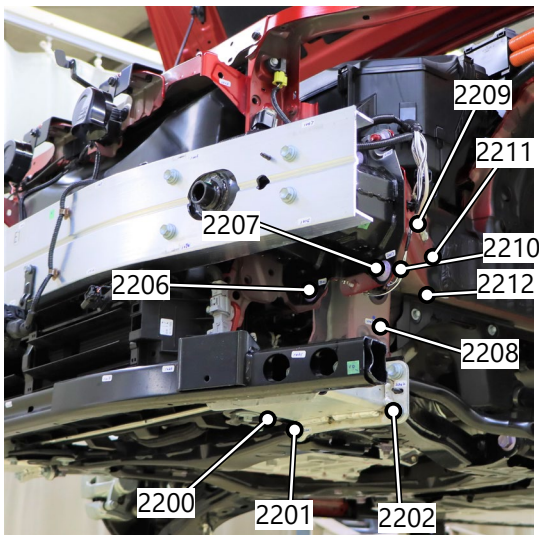
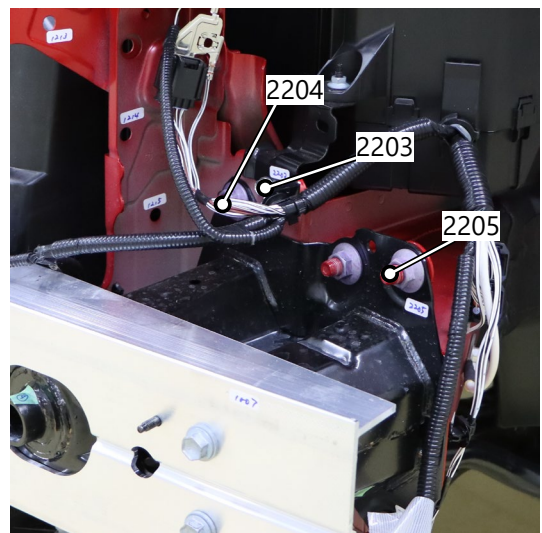
詳細

2200	ボルト頭	2204	ボルト頭	2208	穴	2212	穴
2201	ボルト頭	2205	ボルト頭	2209	穴	—	
2202	ボルト頭	2206	ボルト頭	2210	穴		
2203	ボルト頭	2207	ボルト頭	2211	穴

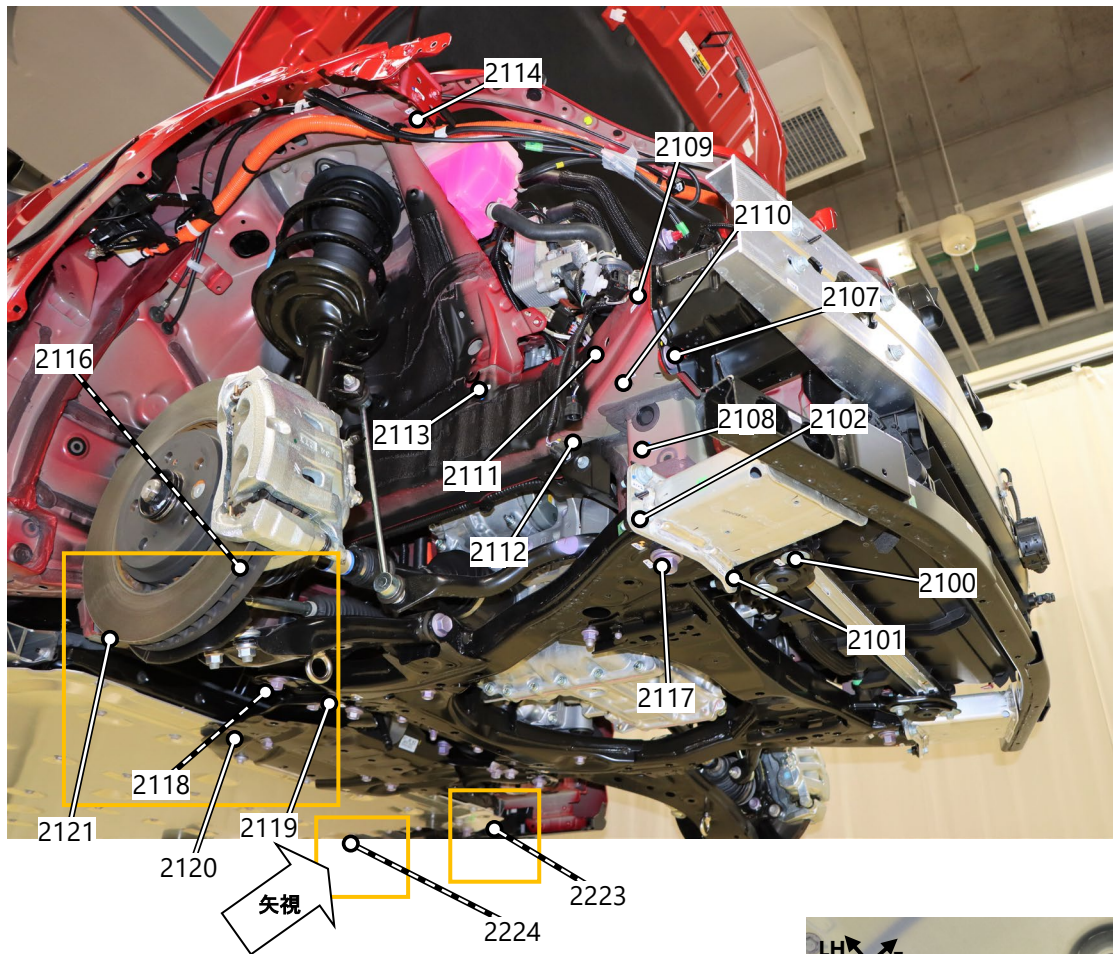
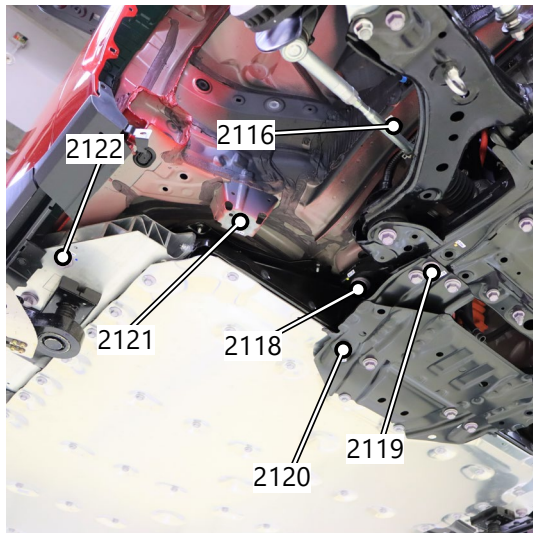
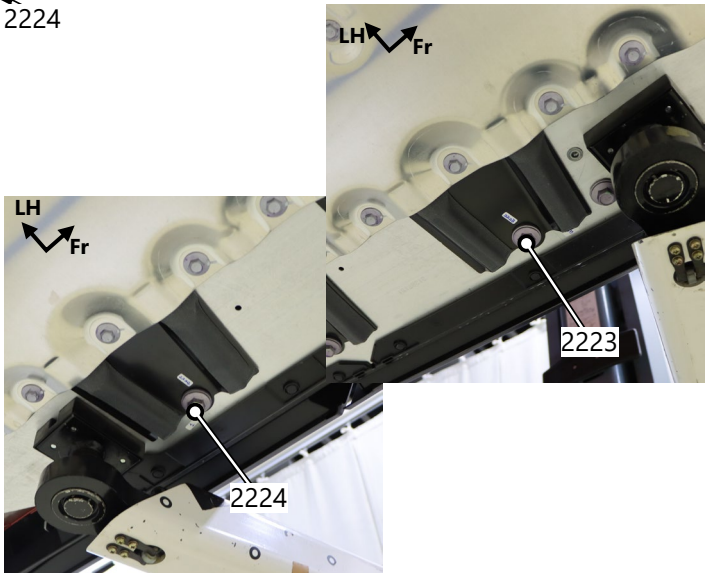
詳細

ボルト頭	
2100	ボルト頭
2101	ボルト頭
2102	ボルト頭
2108	穴

2109	穴
2110	穴
2111	穴
2112	穴

2113	穴
2114	穴
2116	穴
2117	ボルト頭

2118	ボルト頭
2119	ボルト頭
2120	ボルト頭
2121	穴

2122	ボルト頭
—	—

2223	ボルト頭
2224	ボルト頭
—	—

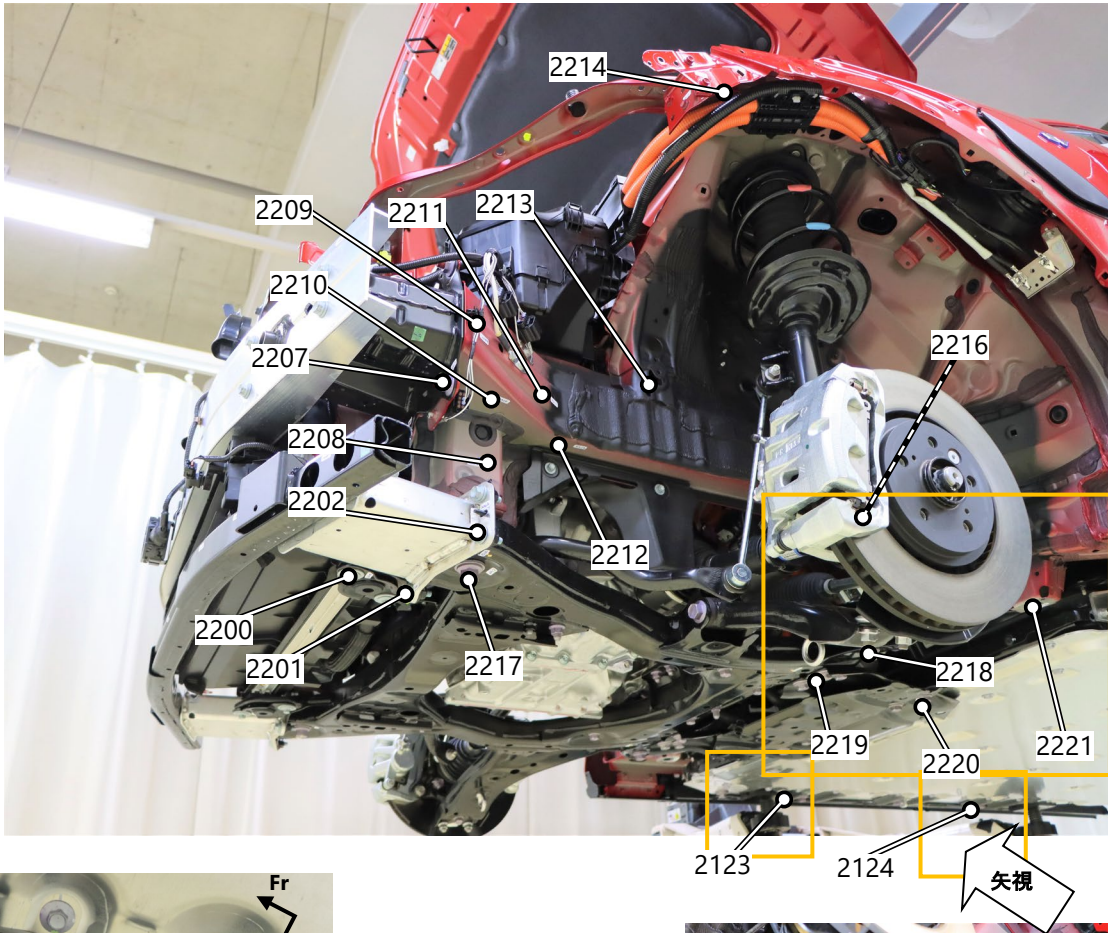
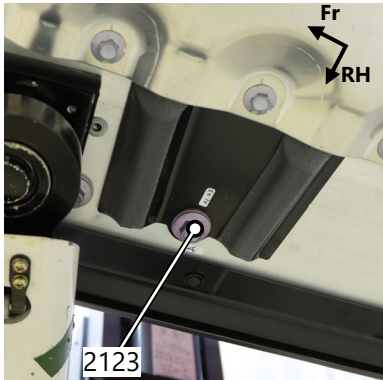
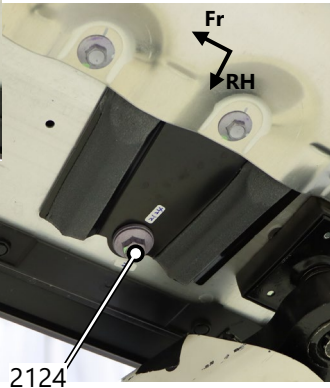
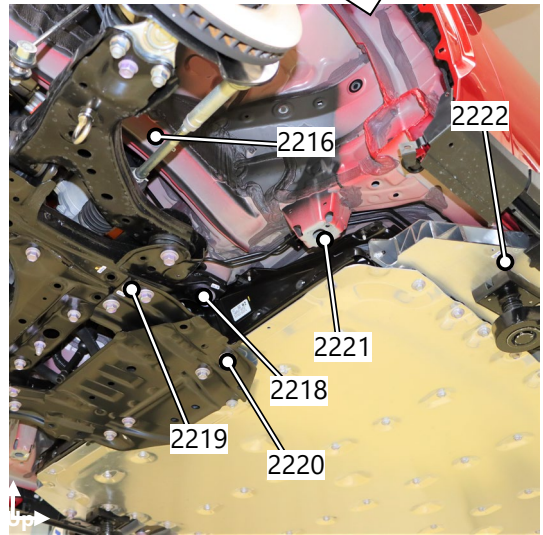
詳細

2200	ボルト頭	2209	穴	2213	穴	2218	ボルト頭	2222	ボルト頭	2123	ボルト頭
2201	ボルト頭	2210	穴	2214	穴	2219	ボルト頭	—	—	2124	ボルト頭
2202	ボルト頭	2211	穴	2216	穴	2220	ボルト頭	—	—	—	—
2208	穴	2212	穴	2217	ボルト頭	2221	穴	—	—	—	—
