フロント下部 / 計測点

全体 1

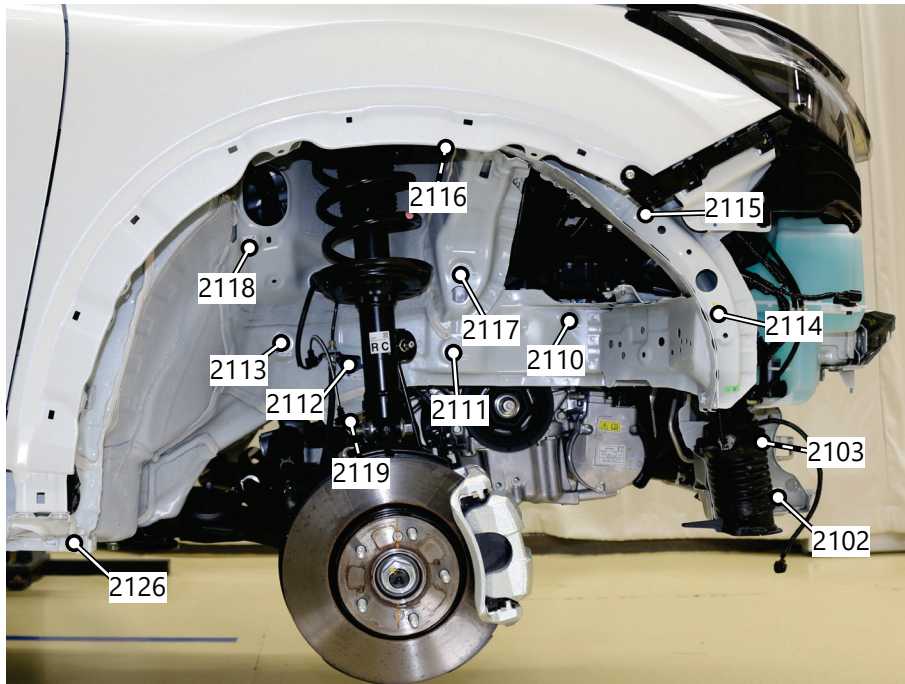
全体 2

計測点番号および形状

2100 穴	2109 穴	2118 穴	2200 穴	2209 穴	2218 穴
2101 穴	2110 穴	2119 ボルト頭	2201 穴	2210 穴	2219 ボルト頭
2102 穴	2111 穴	2120 ボルト頭	2202 穴	2211 穴	2220 ボルト頭
2103 ボルト頭	2112 ボルト頭	2121 ボルト頭	2203 ボルト頭	2212 ボルト頭	2222 ボルト頭
2104 穴	2113 穴	2122 ボルト頭	2204 穴	2213 穴	2222 ボルト頭
2105 ボルト頭	2114 穴	2123 穴	2205 ボルト頭	2214 穴	2223 穴
2106 ボルト頭	2115 穴	2124 ボルト頭	2206 ボルト頭	2215 穴	2224 ボルト頭
2107 穴	2116 穴	2125 穴	2207 穴	2216 穴	2225 穴
2108 穴	2117 穴	2126 ボルト頭	2208 穴	2217 穴	2226 ボルト頭

測定時に取外した部品

フロントバンパフェイス Assy
 フロントグリルカバー
 ATF クーラーガイド COMP

左右フロントホイールアーチプロテクタ
 フロントバンパアッパインダクションプレート
 エンジンアンダカバーリッド

左右フロントインナフェンダ Assy
 左右フロントサイドインダクションプレート
 フロントスプラッシュガード

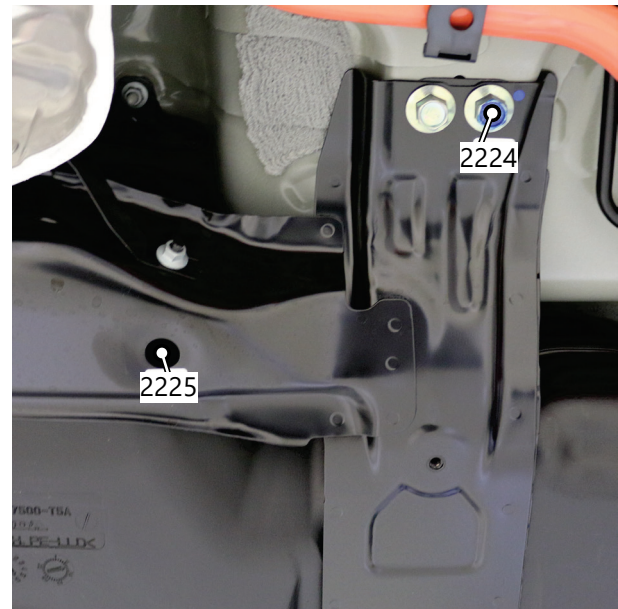
詳細

計測点番号および形状

2120	ボルト頭	2123	穴	2220	ボルト頭	2223	穴
2121	ボルト頭	2124	ボルト頭	2221	ボルト頭	2224	ボルト頭
2122	ボルト頭	2125	穴	2222	ボルト頭	2225	穴

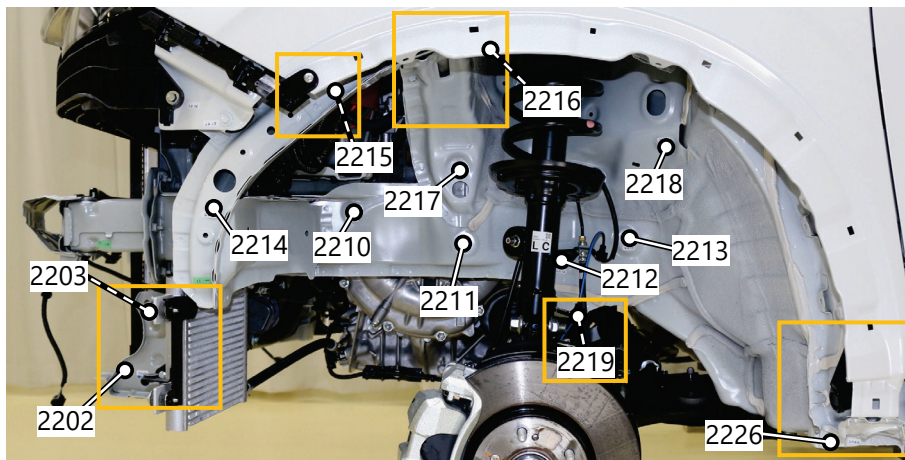
詳細

計測点番号および形状

2202	穴	2213	穴	2218	穴
2203	ボルト頭	2214	穴	2219	ボルト頭
2210	穴	2215	穴	2226	ボルト頭
2211	穴	2216	穴	—	—
2212	ボルト頭	2217	穴	—	—
