フロント下部 / 計測点

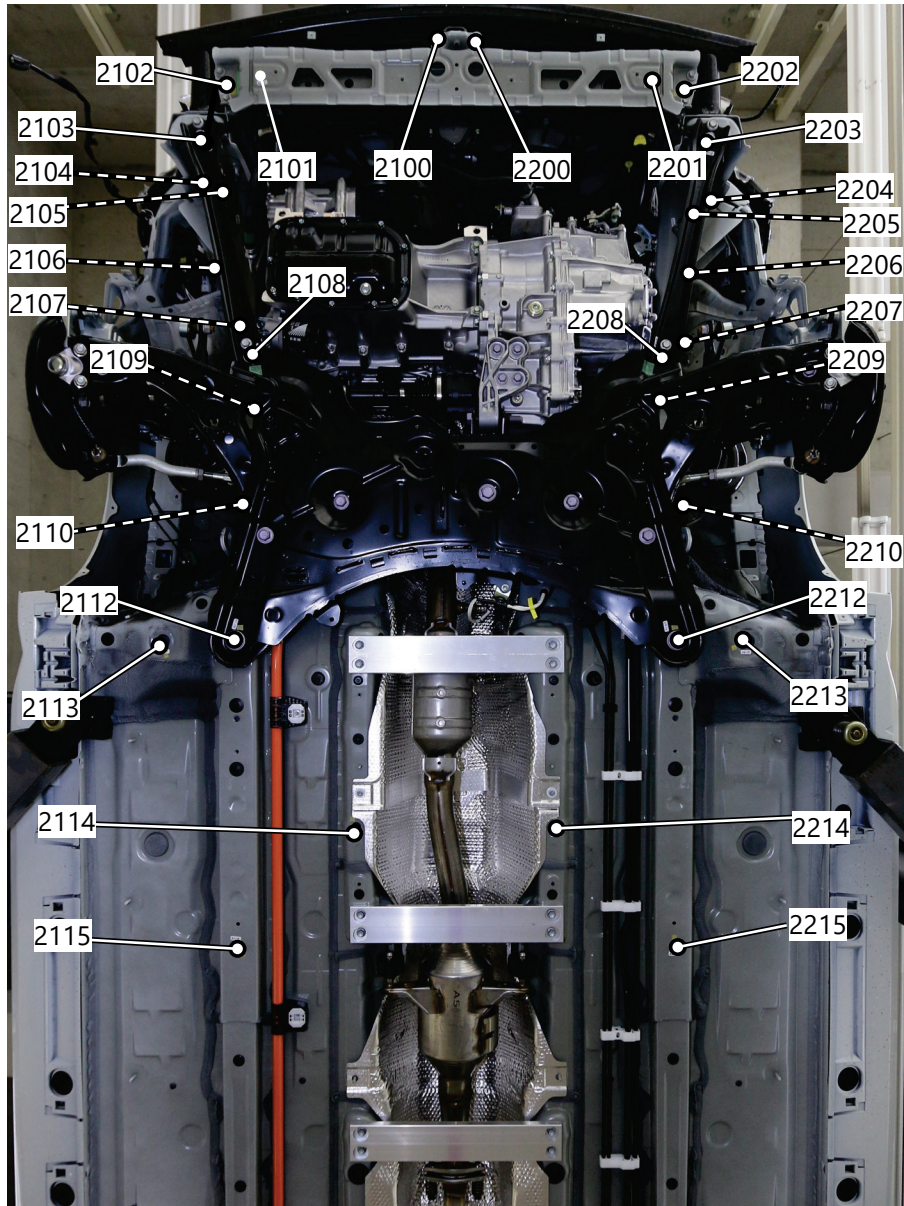
全体

【計測点の形状】

2100 穴、 2101 穴、 2102 ボルト頭、 2103 ボルト頭、 2104 穴、 2105 穴、 2106 穴、 2107 穴、
2108 ボルト頭、 2109 ボルト頭、 2110 穴、 2112 ボルト頭、 2113 穴、 2114 穴、 2115 穴
2200 穴、 2201 穴、 2202 ボルト頭、 2203 ボルト頭、 2204 穴、 2205 穴、 2206 穴、 2207 穴、
2208 ボルト頭、 2209 ボルト頭、 2210 穴、 2212 ボルト頭、 2213 穴、 2214 穴、 2215 穴

【測定時に取外した部品】

フロントバンパカバー & ミリメータウェーブレードセンサ Assy、 ラジエータサポートオープニングカバー、
フロントバンパエネルギーアブソーバ、 フロントバンパアブソーバロウ、 エンジンアンダカバーセンタ、 エンジンアンダカバー
AssyNo.1、 左右エンジンアンダカバーリヤ、 左右フロントフロアカバー、 左右リヤフロアサイドメンバカバー、
左右フロントフェンダライナ、 ウォッシュインレット、 ウインドシールドウォッシュジャージャー Assy

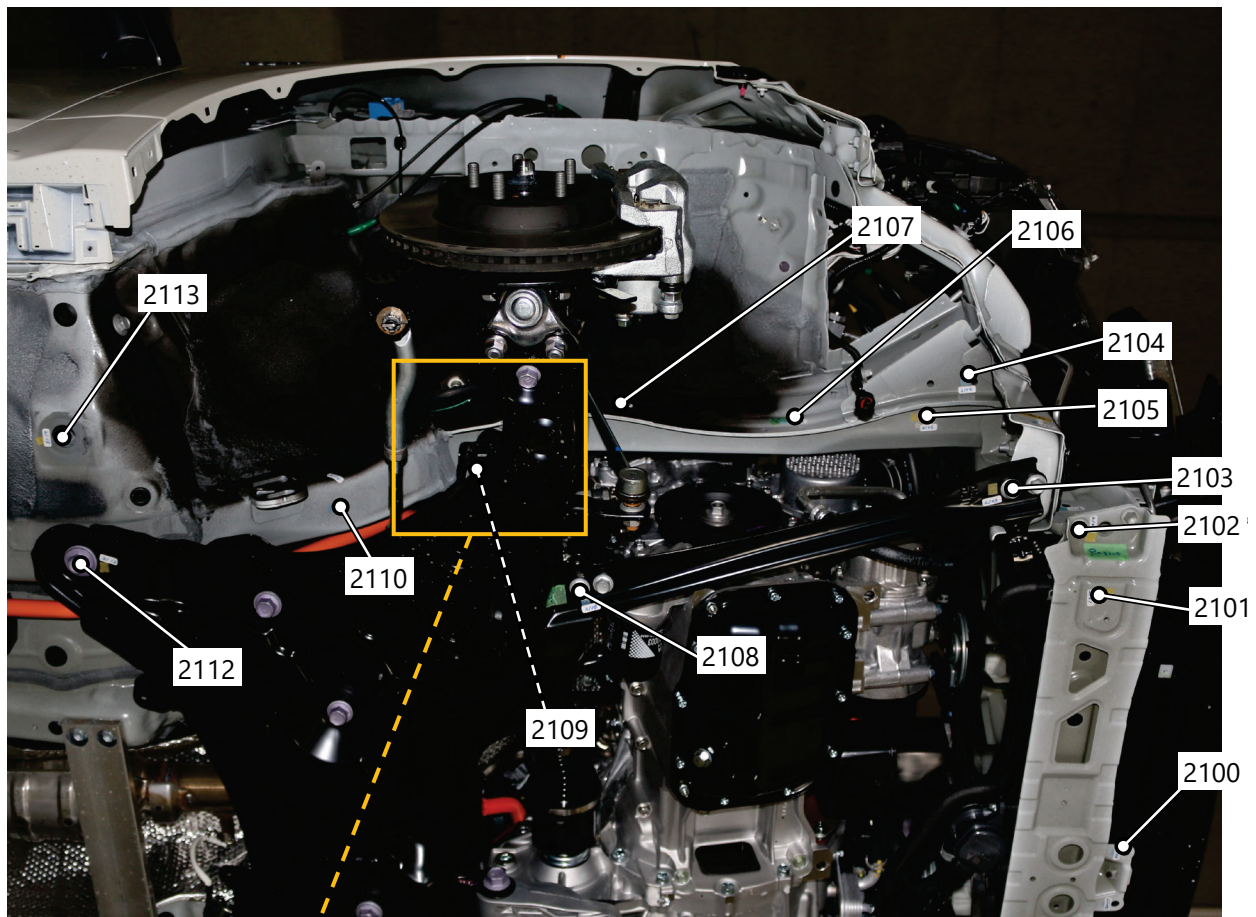
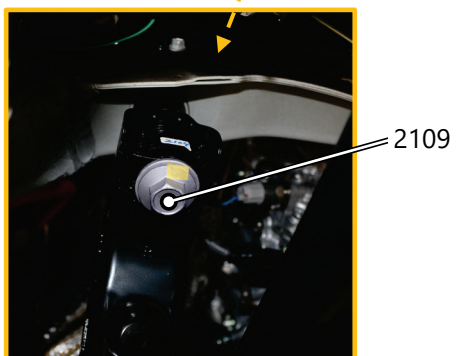
詳細

【計測点の形状】

2100 穴、 2101 穴、 2102 ボルト頭、 2103 ボルト頭、 2104 穴、 2105 穴、 2106 穴、 2107 穴、
2108 ボルト頭、 2109 ボルト頭、 2110 穴、 2112 ボルト頭、 2113 穴

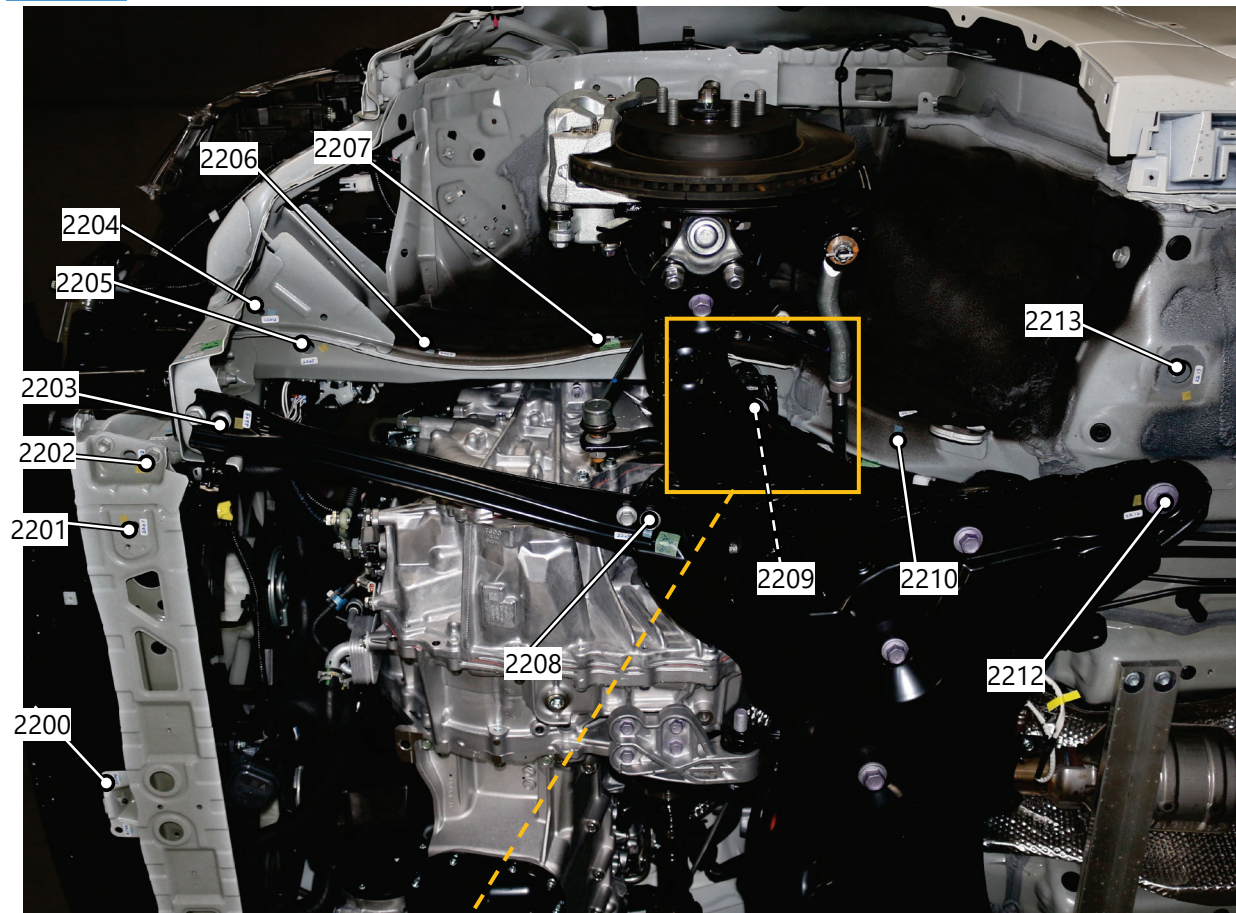
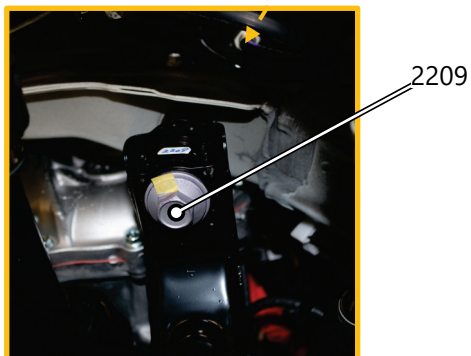
詳細

【計測点の形状】

2200 穴、 2201 穴、 2202 ボルト頭、 2203 ボルト頭、 2204 穴、 2205 穴、 2206 穴、 2207 穴、
2208 ボルト頭、 2209 ボルト頭、 2210 穴、 2212 ボルト頭、 2213 穴

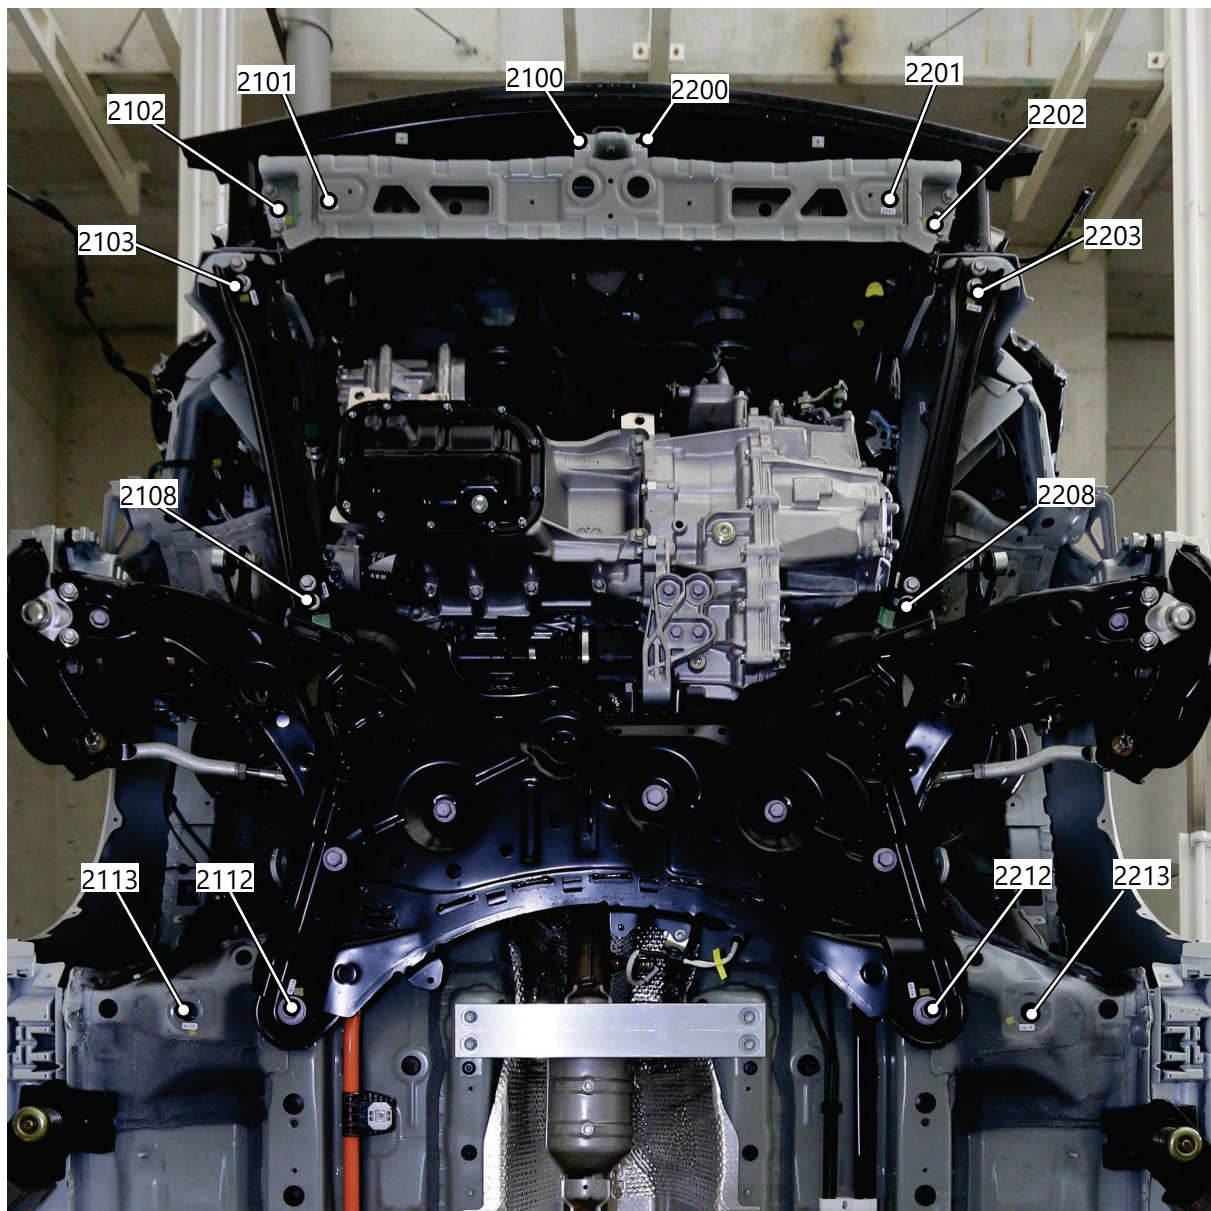
【計測点の形状】

2100 穴、 2101 穴、 2102 ボルト頭、 2103 ボルト頭、 2108 ボルト頭、 2112 ボルト頭、 2113 穴
2200 穴、 2201 穴、 2202 ボルト頭、 2203 ボルト頭、 2208 ボルト頭、 2212 ボルト頭、 2213 穴

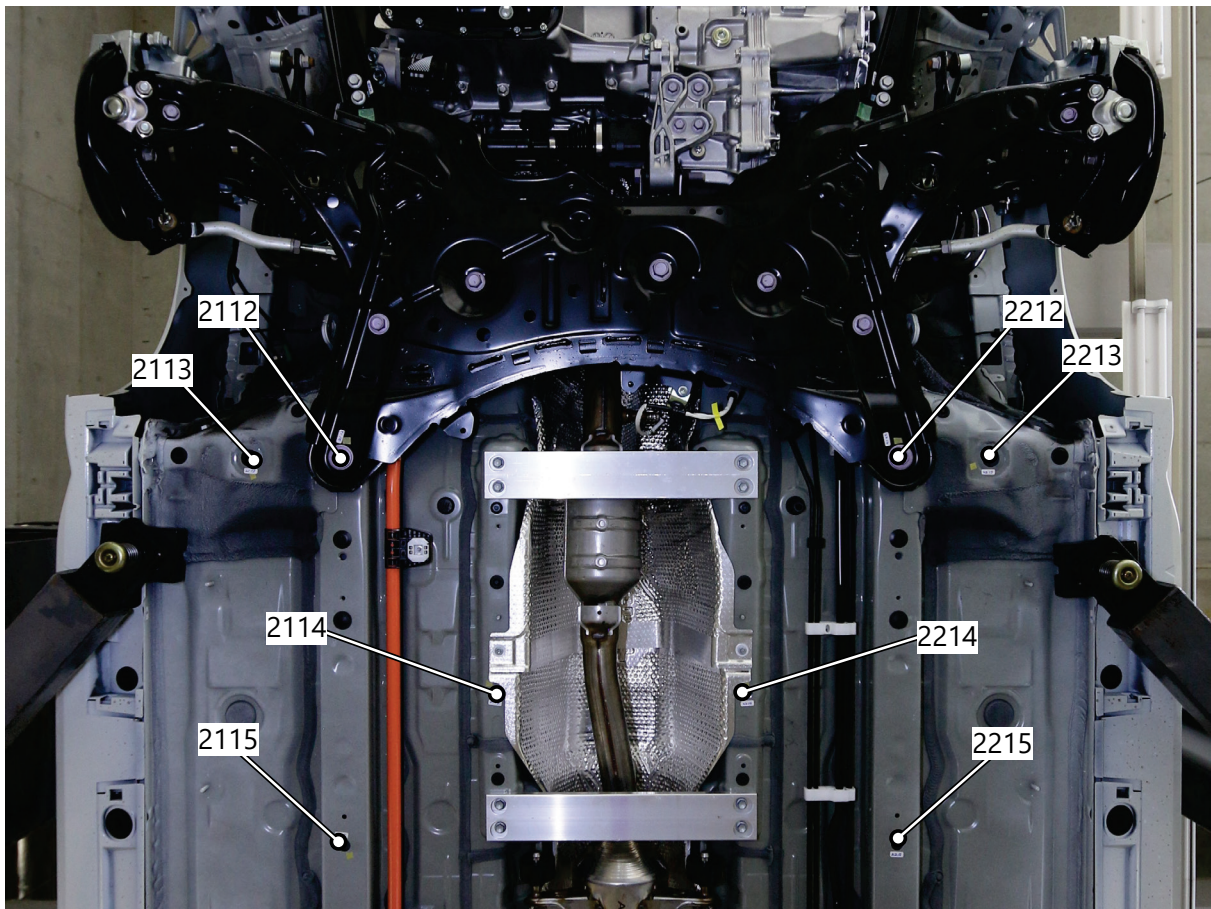
【計測点の形状】

2112 ボルト頭、 2113 穴、 2114 穴、 2115 穴
2212 ボルト頭、 2213 穴、 2214 穴、 2215 穴
