フロント下部 / 計測点

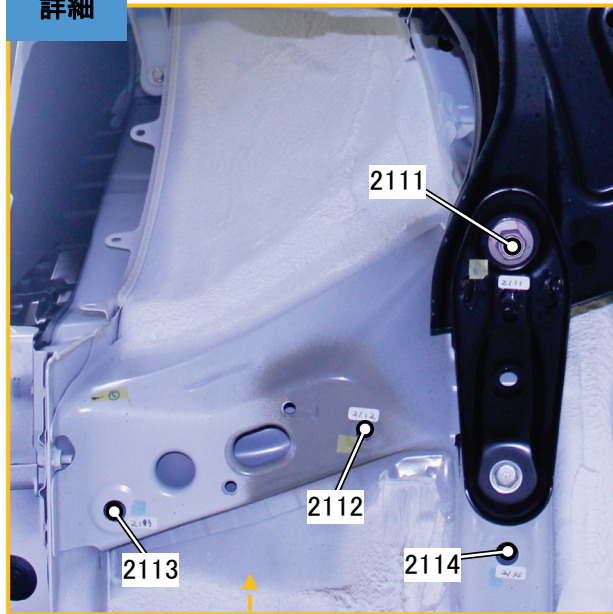
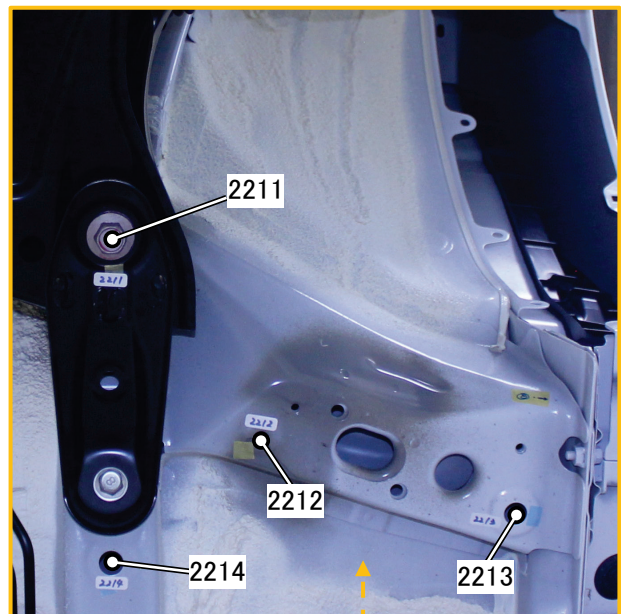
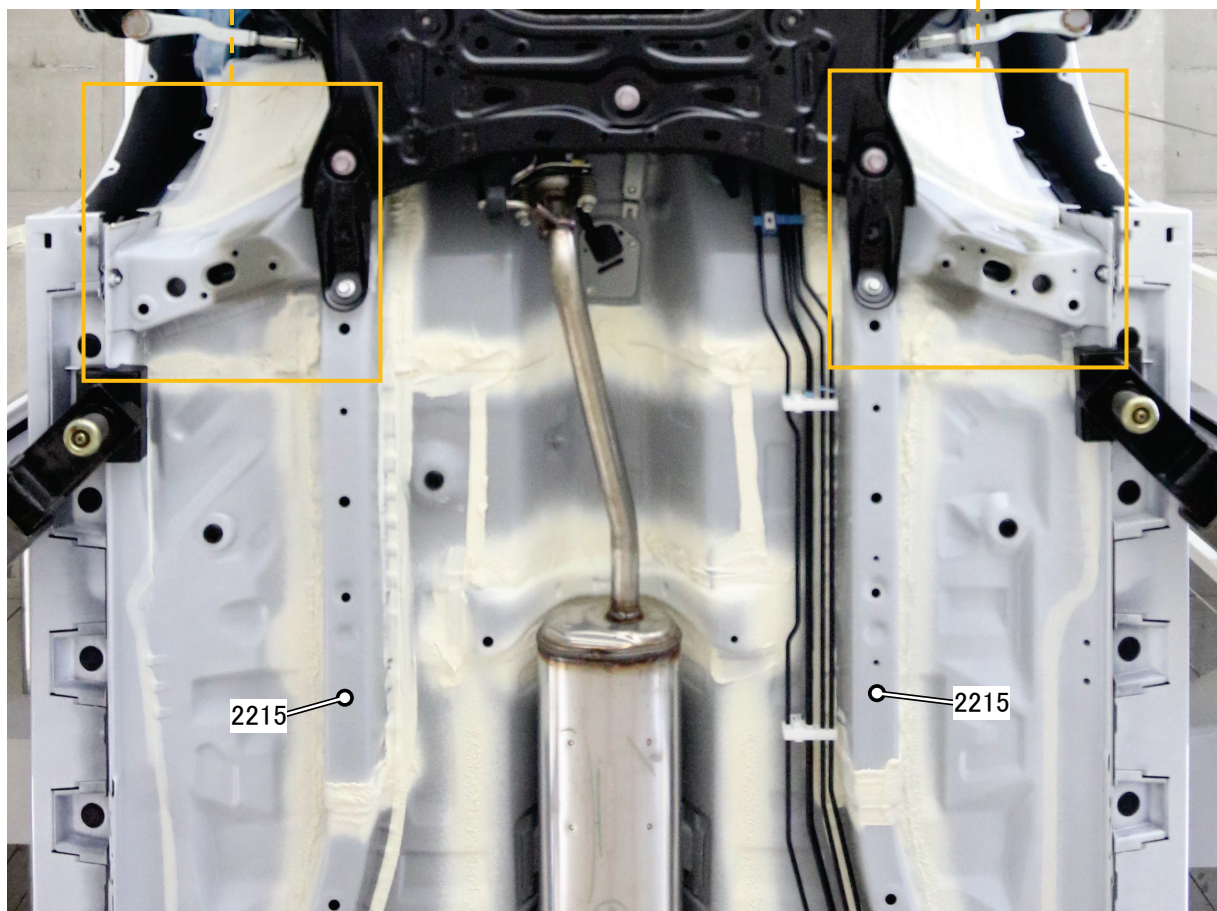
詳細

2111 ボルト頭、2112 穴、2113 穴、2114 穴、2115 穴

2211 ボルト頭、2212 穴、2213 穴、2214 穴、2215 穴
