# 訂 正 の お 願 い

2024. 11 株式会社自研センター

\*No.J-782 ホンダ フリード+ (GB5・6・7・8系) 2017年3月について、下記の通り訂正いたします。

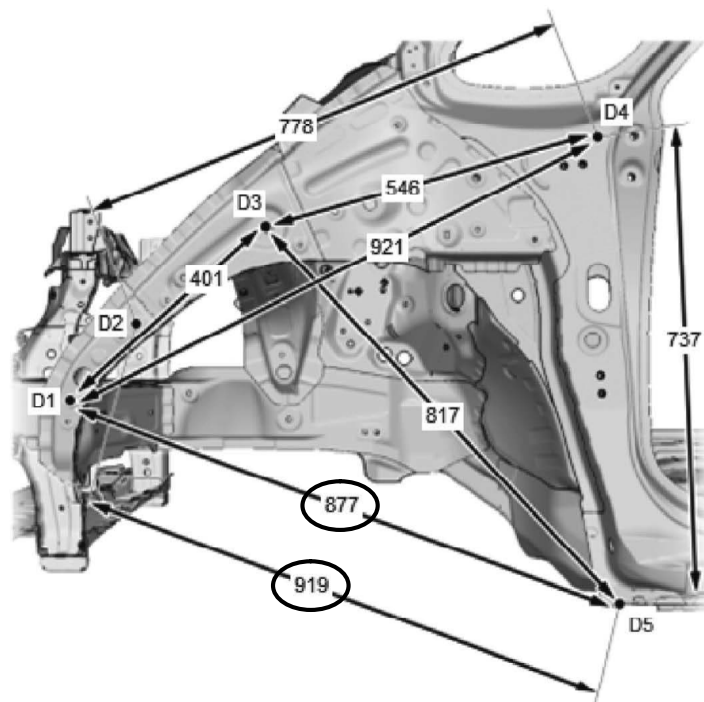
## P.166 ボデー寸法図

メーカー資料の訂正に伴いボデー寸法図を訂正いたしましたので該当ページを差替え願います。

■ホイールハウス ロア メンバ位置 (実測寸法)

D1, d1  
フロント・ホイールハウス ロア メンバ  
基準穴  $\phi 9.0$

D2, d2  
フロント・フェンダ前部  
取付け穴  $\phi 7.0$

D3, d3  
フロント・ホイールハウス アップ メンバ  
基準穴  $\phi 20$

D4, d4  
フロント・フェンダ後部上側  
取付け穴  $\phi 9.0$

D5, d5  
フロント・フェンダ後部下側  
取付け穴  $\phi 7.0$

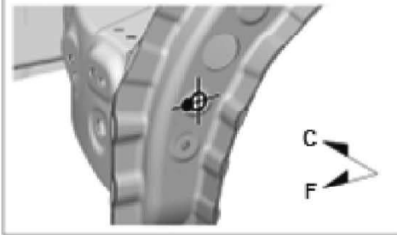
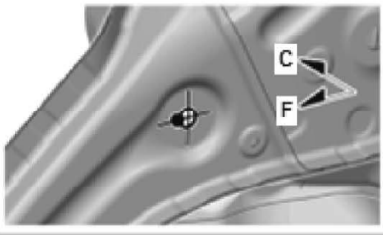
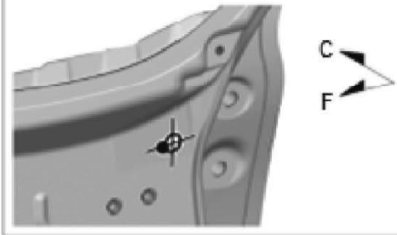
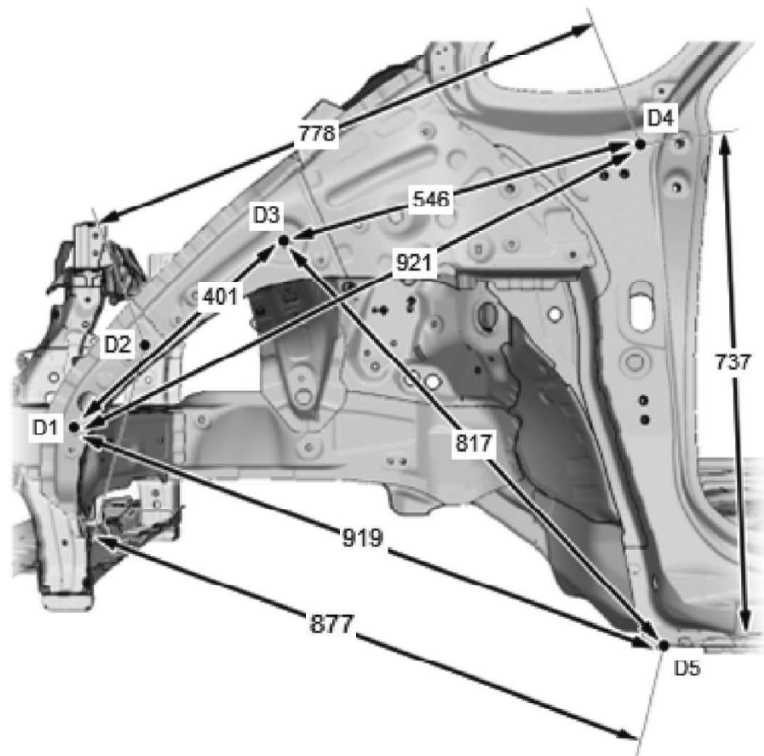
ボデー寸法図

■ホイールハウス ロア メンバ位置 (実測寸法)

D1, d1  
フロント・ホイールハウス ロア メンバ  
基準穴  $\phi 9.0$

D2, d2  
フロント・フェンダ前部  
取付け穴  $\phi 7.0$

D3, d3  
フロント・ホイールハウス アップ メンバ  
基準穴  $\phi 20$

D4, d4  
フロント・フェンダ後部上側  
取付け穴  $\phi 9.0$

D5, d5  
フロント・フェンダ後部下側  
取付け穴  $\phi 7.0$

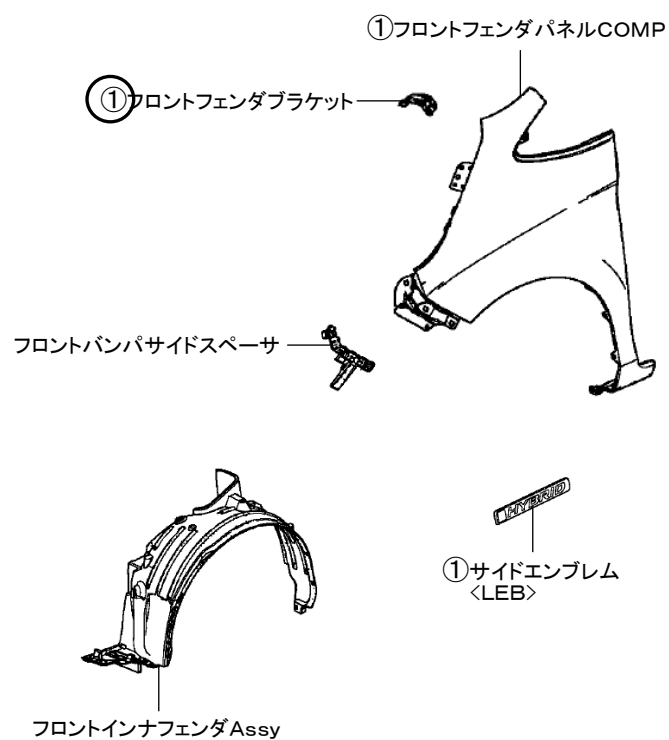
## P. 22 B100,110

イラスト欄の一部に誤りがあったため、該当ページを差替え願います。

▶脱着作業時①グループは一体で脱着

▶\*の部品については取替作業時に含む

①フロントフェンダパネルCOMP

\* フロントフェンダブラケット

フロントバンパサイドスペーサ

フロントインナフェンダAssy

①サイドエンブレム  
<LEB>
