# 訂 正 の お 願 い

2024. 9      株式会社自研センター

\*No.J-804 ホンダ N-BOX（JF3・4系）2018年1月を下記の通り訂正いたします。

# 運 転 支 援 シ ス テ ム 再 設 定 ・ 調 整 指 数 追 加 の ご 案 内

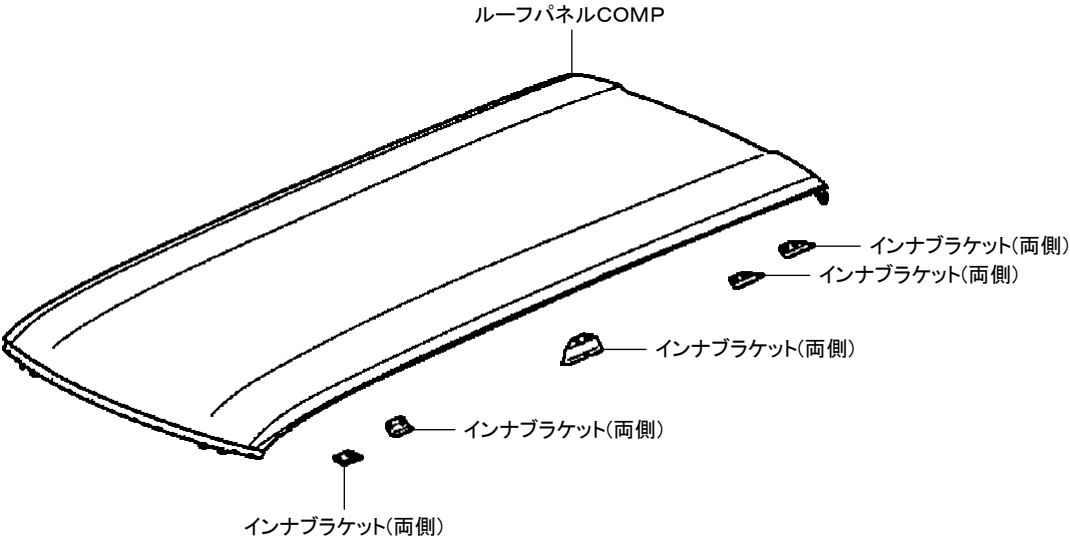
**P.71-2    B260**

指数を変更しましたので、該当ページを差替え願います。

| 13. 00 | 取外し状態 | |
| | ・フロントカウルトップ Assy | ・両側フロントシート |
| | ・テールゲートCOMP | ・リヤシート |
| | ・両側テールゲートヒンジCOMP | ・フロントウインドシールドガラスセット |
| | (含)作業および部品 | |
| | ・両側インナブラケット取替 | ・両側インナブラケット取替 |
| | ・両側インナブラケット取替 | ・水密テスト |
| | ・両側インナブラケット取替 | ・付属品 |
| | ・両側インナブラケット取替 | |

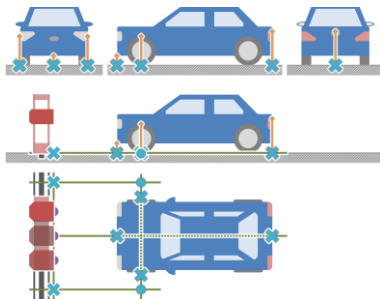
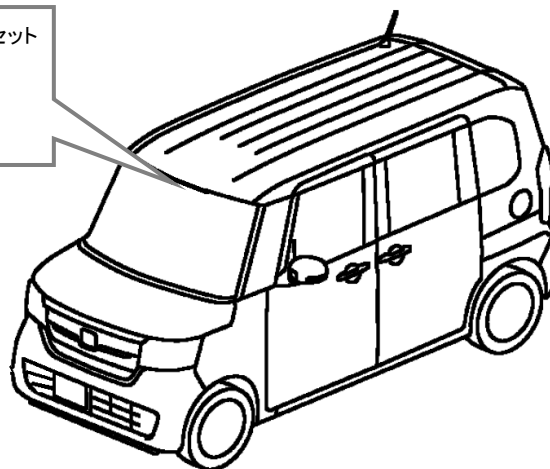
#### (1) マルチパーパスカメラの調整(エイミング)作業

| Nエイマー(NA-01)未使用<br>1. 10 | 前提作業 |
| | ・運転支援システム再設定・調整基本作業<br>・スキャンツール接続作業 |
| | (含) 作業および部品<br>・スキャンツール操作<br>・ホイールアーチ高さ測定<br>・ヘッドランプテストエリアへの移動 |

モノキュラカメラセット

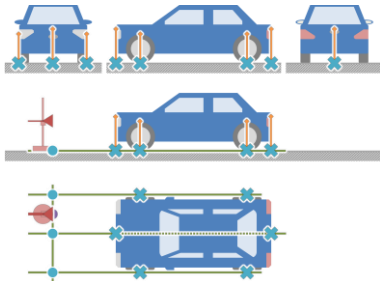
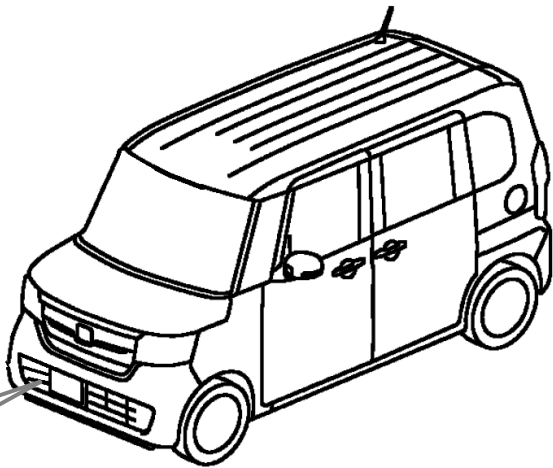
**(1)ミリ波レーダの調整(エイミング)作業**

| Nエイマー(NA-01)未使用<br><br><b>0. 90</b> | 前提作業 | |
| | ・運転支援システム再設定・調整基本作業 | ・スキャンツール接続作業 |
| | (含)作業および部品 | |
| | ・センサカバー脱着 | ・ターゲット設置 |

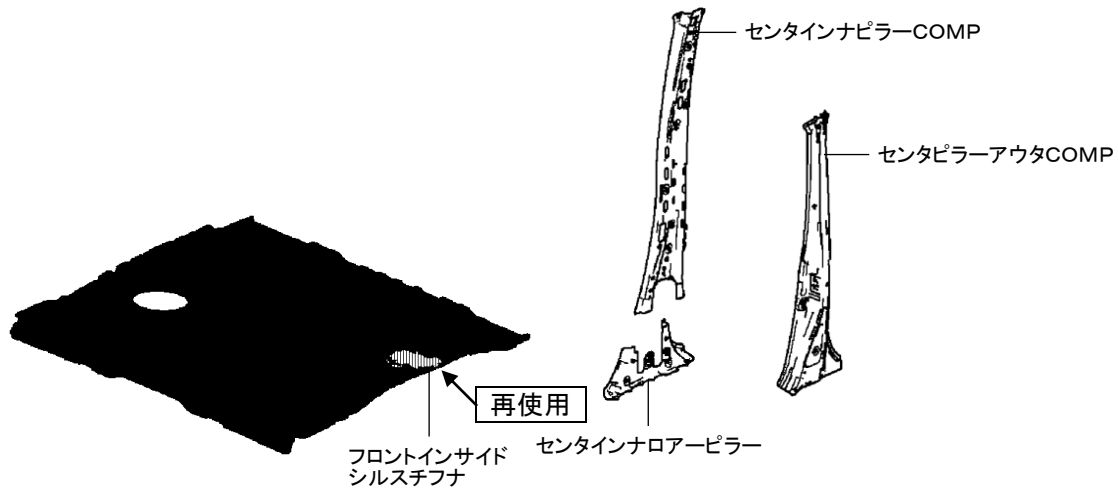
**B230****(1) 片側センタピラー取替**

指数値の変更があったため、該当ページを差替え願います。

| 左側<br><br>5. 50<br>助手席スーパースライドシート 左側<br><br>5. 80 | 取外し状態 | |
| | ・ルーフライニングAssy | ・フロントシート |
| | (含) 作業および部品 | |
| | ・センタインナピラーCOMP取替<br>・センタインナローピラー取替 | ・フロントインサイドシルスチフナ(再使用)<br>・付属品 |
| 右側<br><br>4. 90 | 取外し状態 | |
| | ・センタインナピラーCOMP取替<br>・センタインナローピラー取替 | ・付属品 |

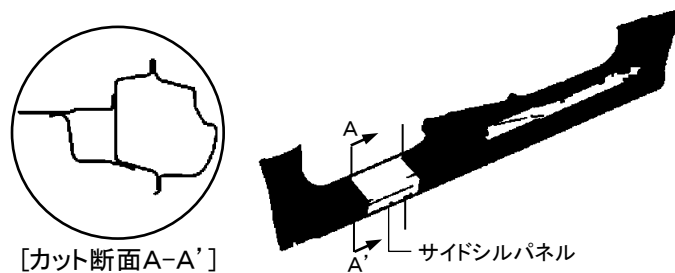
**B241****(1) 片側サイドシルパネル(センタピラー関係なし)取替**

| 2. 60 | 取外し状態 | |
| | ・サイドシルガーニッシュAssy | |
| | (含) 作業および部品 | |
| | ・フロントサイドガーニッシュAssy脱着<br>・フロントドアウエザーストリップ脱着 | ・付属品 |
| ・センタピラーを含まない前部でのカット作業 | | |

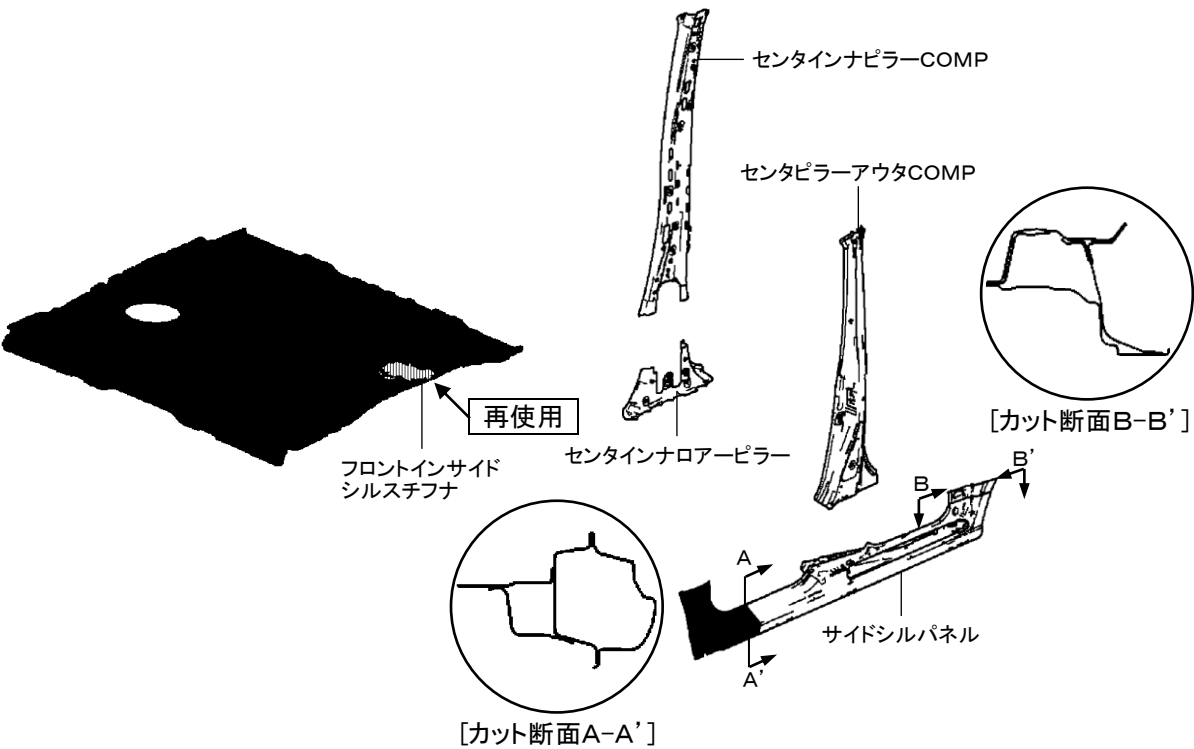
P.71 B250

指数値の変更があったため、該当ページを差替え願います。

| B250 | |
|---|---|
| 左側<br><br>10. 00<br>助手席スーパースライドシート 左側 | 取外し状態 |
| | ・サイドシルガーニッシュAssy<br>・スライドドアパネルCOMP<br>・リヤバンパフェイス |
| | ・ルーフライニングAssy<br>・フロントシート |
| | (含)作業および部品 |
| 10. 30 | ・センタインナピラーCOMP取替<br>・センタインナローピラー取替 |
| | ・フロントインサイドシルスチフナ(再使用)<br>・付属品 |
| 右側<br><br>9. 40 | 取外し状態 |
| | ・センタインナピラーCOMP取替<br>・センタインナローピラー取替 |
| | ・付属品 |
| ・サイドシル前後端部でのカット作業<br>・フロントインサイドシルスチフナの部品名称は助手席スーパースライドシート非装着車の場合フロントシートアウトリヤスチフナとなる<br>・フロントインサイドシルスチフナ、フロントシートアウトリヤスチフナの名称はボディ整備編より引用 | |

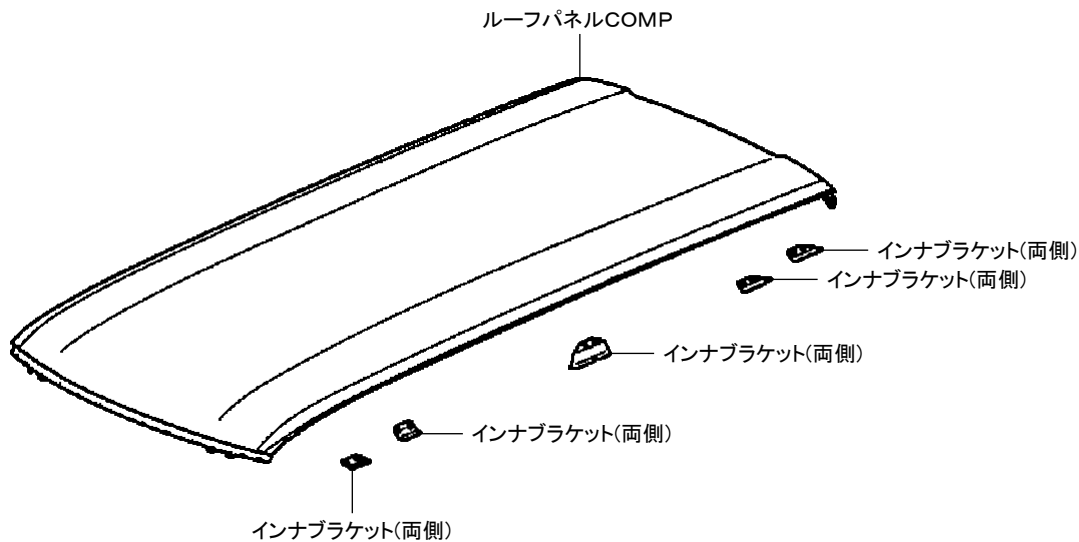
**P.71-2 B260**

指数を追加設定しましたので、該当箇所に変更いたします。

| 12. 90 | 取外し状態 | |
| | ・フロントカウルトップ Assy | ・両側フロントシート |
| | ・テールゲートCOMP | ・リヤシート |
| | ・両側テールゲートヒンジCOMP | ・フロントウインドシールドガラスセット |
| | (含) 作業および部品 | |
| | ・両側インナブラケット取替 | ・両側インナブラケット取替 |
| | ・両側インナブラケット取替 | ・水密テスト |
| | ・両側インナブラケット取替 | ・付属品 |

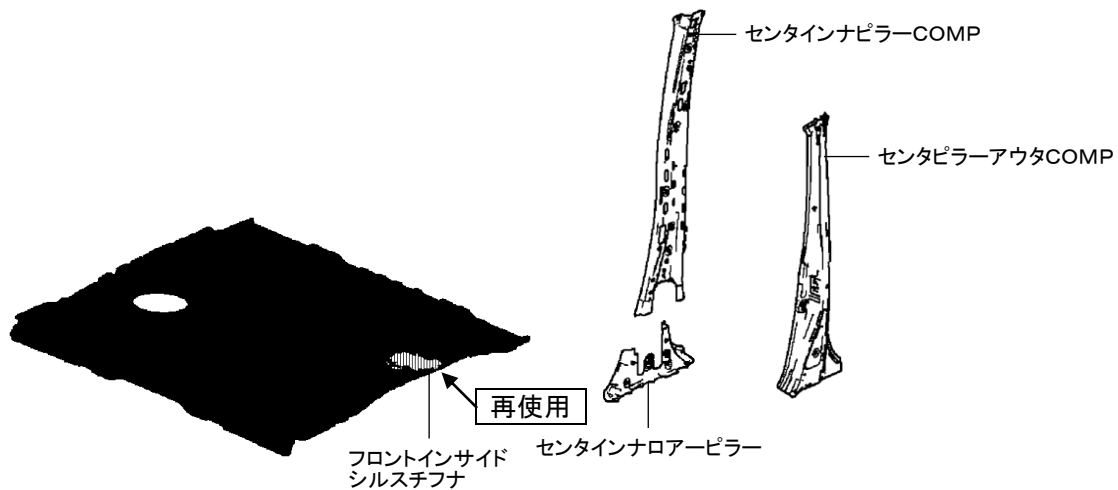
**B230****(1) 片側センタピラー取替**

指数の追加があったため、該当ページを差替え願います。

| 左側<br><br>5. 10<br>助手席スーパースライドシート 左側<br><br>5. 40 | 取外し状態 | |
| | ・ルーフライニングAssy | ・フロントシート |
| | (含) 作業および部品 | |
| | ・センタインナピラーCOMP取替<br>・センタインナローピラー取替 | ・フロントインサイドシルスチフナ(再使用)<br>・付属品 |
| 右側<br><br>4. 50 | 取外し状態 | |
| | ・センタインナピラーCOMP取替<br>・センタインナローピラー取替 | ・付属品 |

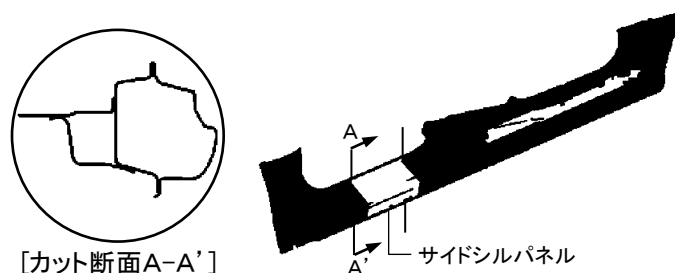
**B241****(1) 片側サイドシルパネル(センタピラー関係なし)取替**

| 2. 60 | 取外し状態 | |
| | ・サイドシルガーニッシュAssy | |
| | (含) 作業および部品 | |
| | ・フロントサイドガーニッシュAssy脱着<br>・フロントドアウエザーストリップ脱着 | ・付属品 |
| ・センタピラーを含まない前部でのカット作業 | | |

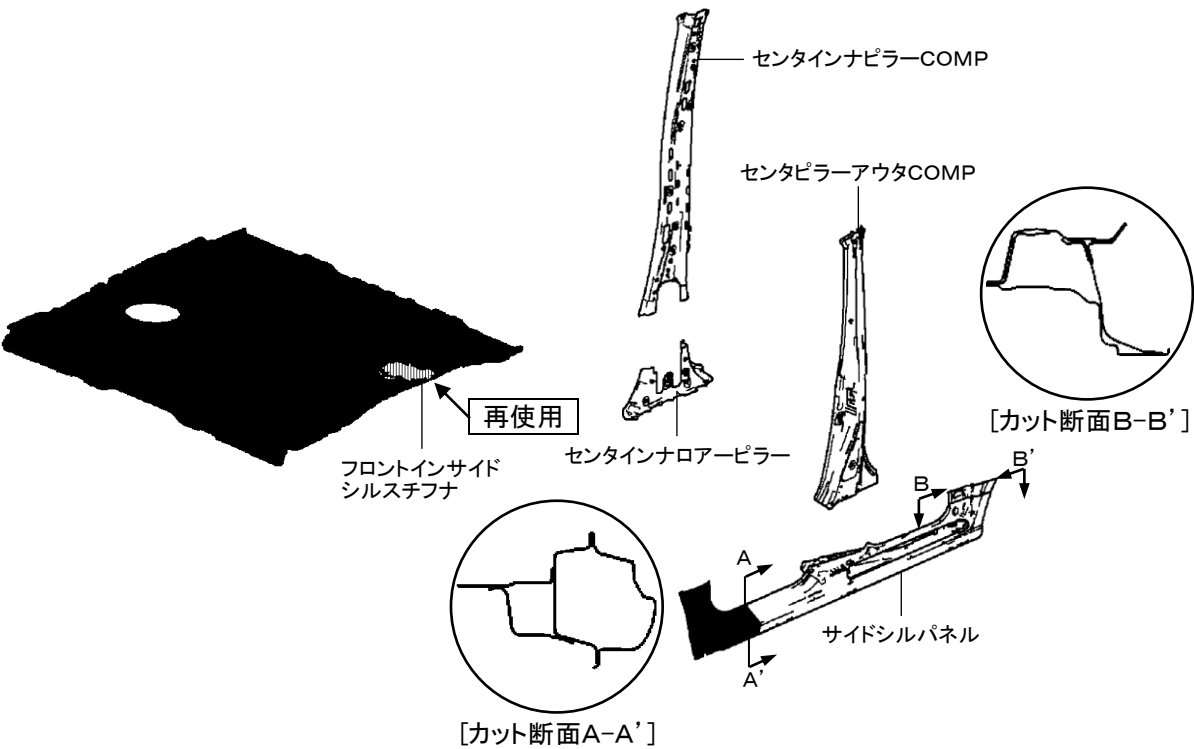
P.71 B250

指数の追加があったため、該当ページを差替え願います。

| B250 | |
|---|---|
| 左側<br><br>9. 60<br>助手席スーパースライドシート 左側 | 取外し状態<br>・サイドシルガーニッシュAssy<br>・スライドドアパネルCOMP<br>・リヤバンパフェイス<br>・ルーフライニングAssy<br>・フロントシート |
| | (含)作業および部品<br>・センタインナピラーCOMP取替<br>・センタインナローピラー取替<br>・フロントインサイドシルスチフナ(再使用)<br>・付属品 |
| 右側<br><br>9. 00 | 取外し状態<br>・サイドシルガーニッシュAssy<br>・スライドドアパネルCOMP<br>・リヤバンパフェイス<br>・ルーフライニングAssy<br>・フロントシート |
| | (含)作業および部品<br>・センタインナピラーCOMP取替<br>・センタインナローピラー取替<br>・付属品 |
| ・サイドシル前後端部でのカット作業<br>・フロントインサイドシルスチフナの部品名称は助手席スーパースライドシート非装着車の場合フロントシートアウトリヤスチフナとなる<br>・フロントインサイドシルスチフナ、フロントシートアウトリヤスチフナの名称はボディ整備編より引用 | |
