# 訂正のお願い

\*No.J-847 マツダ MAZDA3 FASTBACK (BP5P、BPFP、BP8P 系) 2019年12月を下記の通り訂正いたします。

\*No.J-847 マツダ MAZDA3 FASTBACK (BP5P、BPFP、BP9P 系) 2019 年 12 月を下記の通り訂正いたします。

## P.165 ボデーシーリング

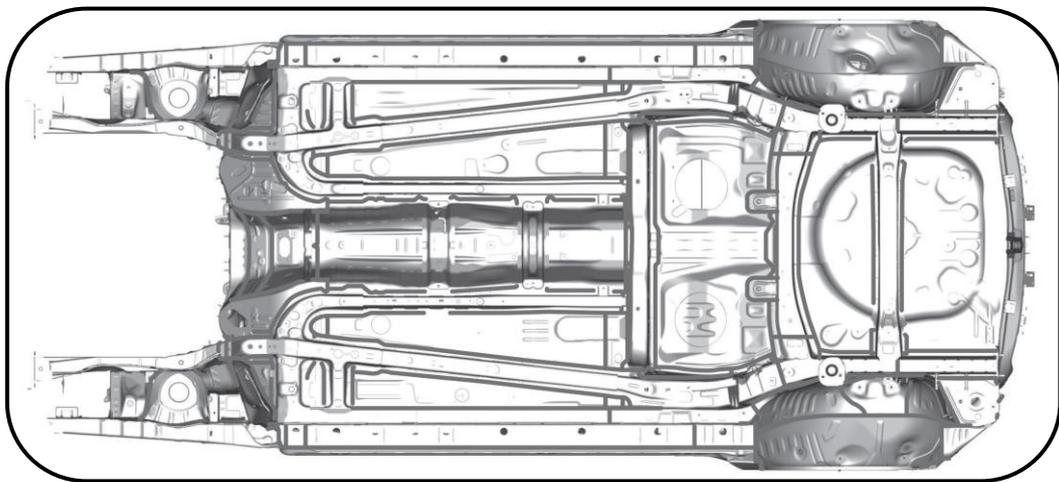
2WD

アンダ・ボデー

— :シーラ塗布部

メーカー資料の訂正に伴いボデーシーリングを訂正いたしましたので該当ページを差替え願います。

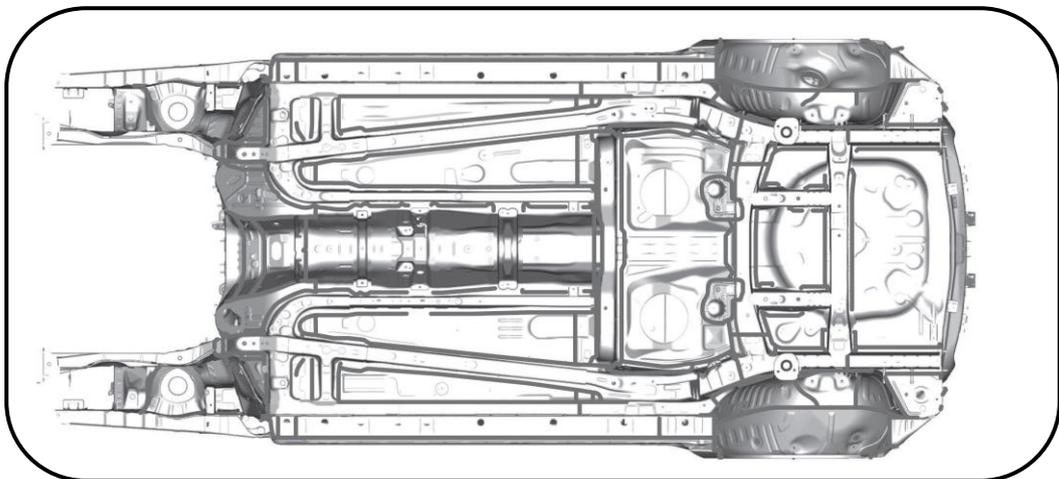
4WD

— :シーラ塗布部

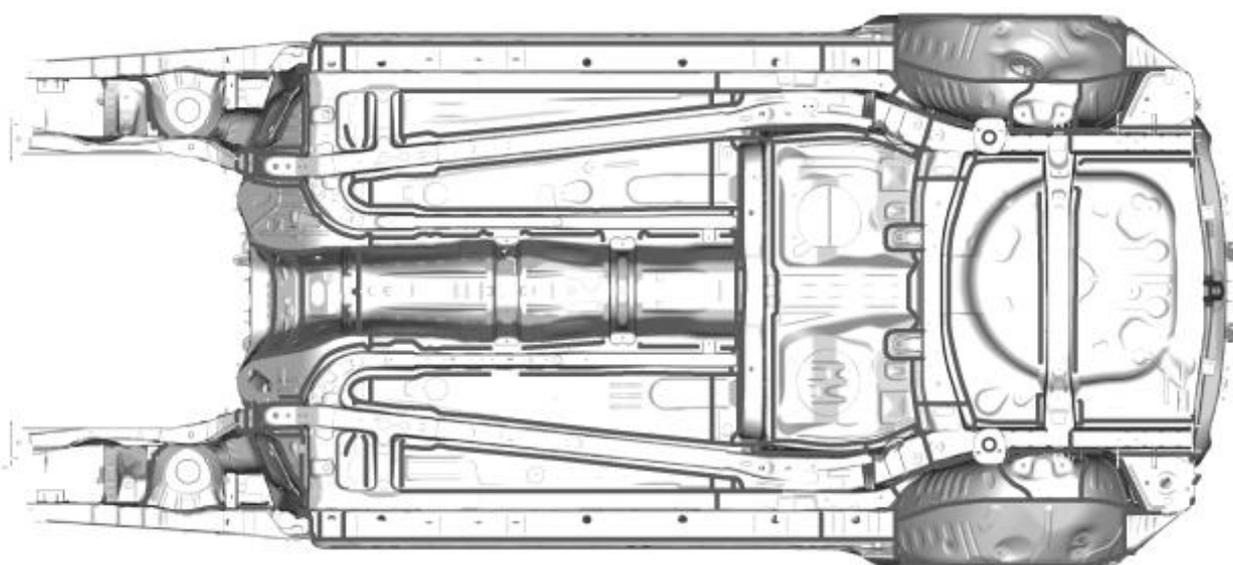
2WD

アンダ・ボデー

— :シーラ塗布部

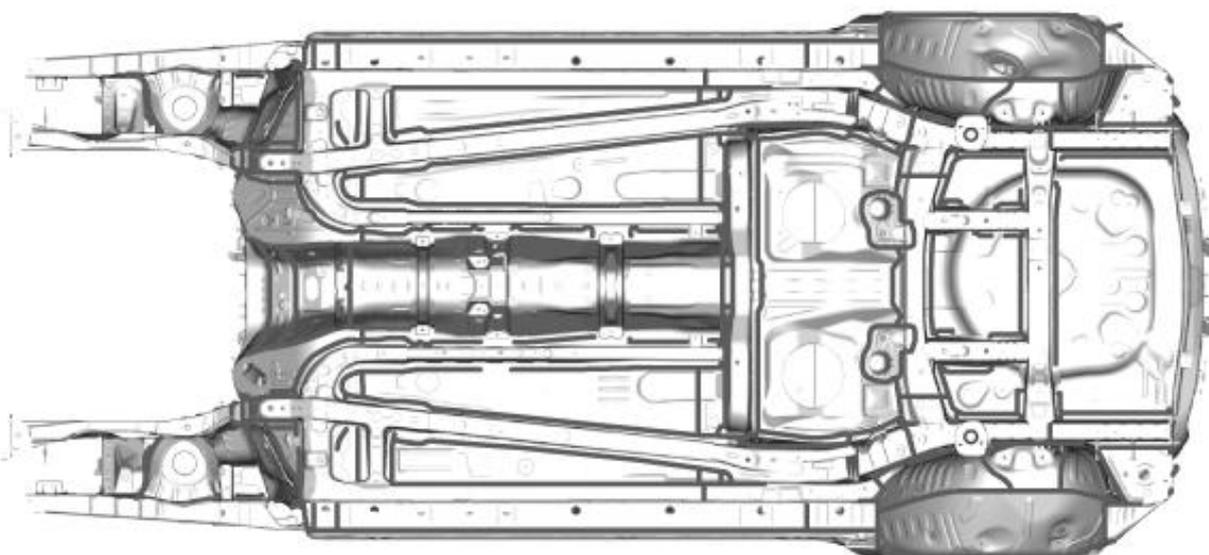
4WD

— :シーラ塗布部
