# 訂 正 の お 願 い

＊ No.J-847 マツダ MAZDA3 FASTBACK（BP5P、BPFP、BP8P 系）2019 年 12 月について、  
下記の通り訂正いたします。

# 運 転 支 援 シ ス テ ム 再 設 定 ・ 調 整 指 数 追 加 の ご 案 内

\* No.J-847 マツダ MAZDA3 FASTBACK (BP5P、BPFP、BP8P 系) 2019 年 12 月について、  
下記の通り指数を追加いたします。

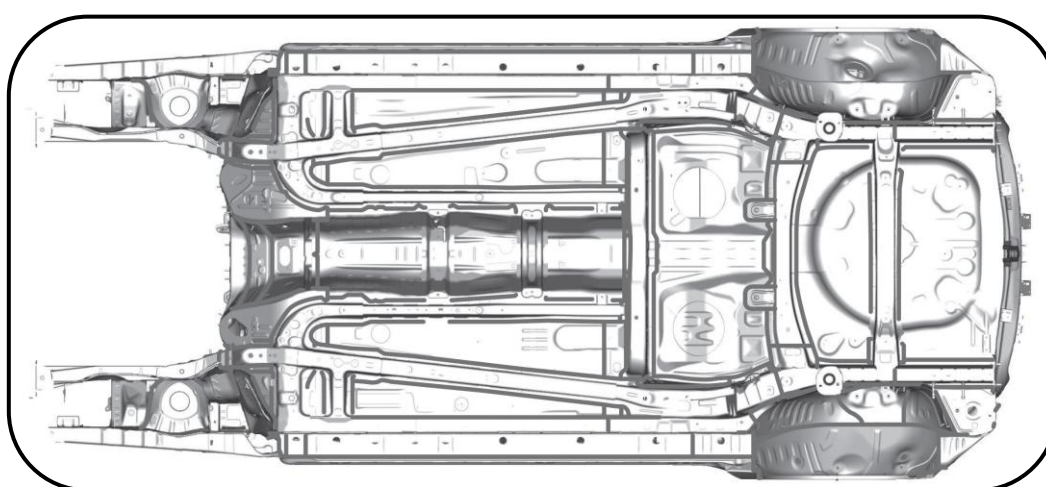
2WD

アンダ・ボデー

—:シーラ塗布部

メーカー資料の訂正に伴いボデーシーリングを訂正いたしましたので該当ページを差替え願います。

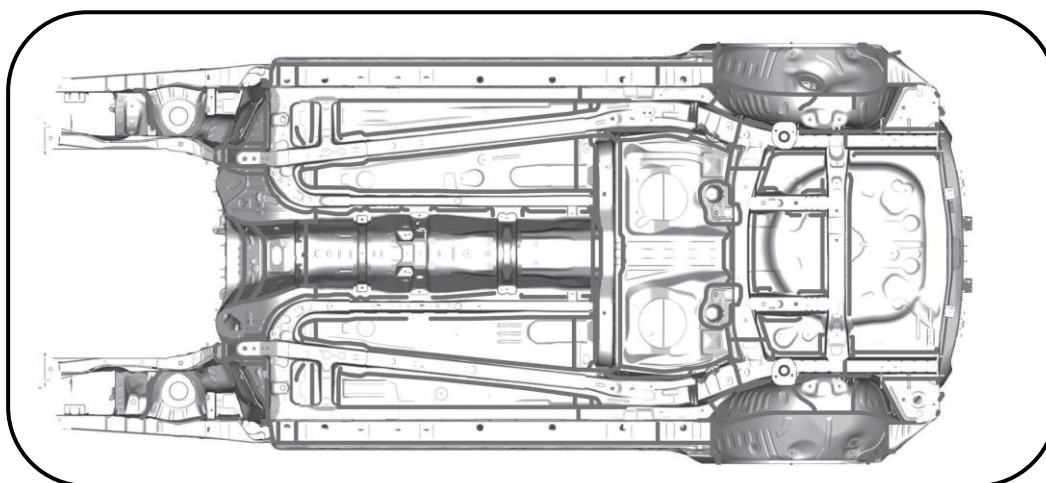
4WD

—:シーラ塗布部

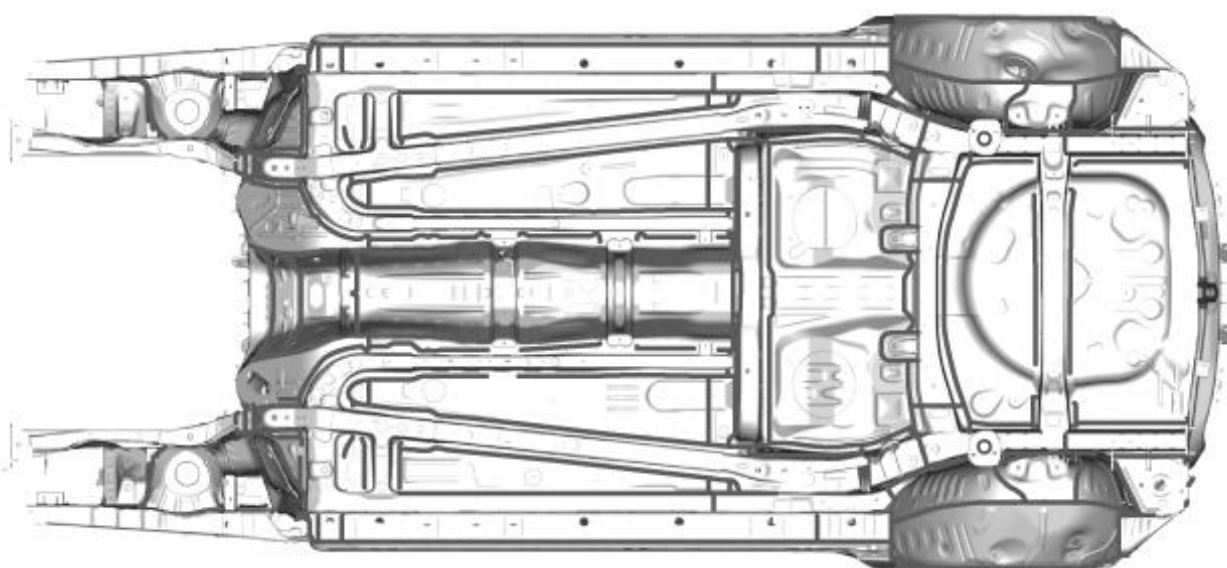
2WD

アンダ・ボデー

—— :シーラ塗布部

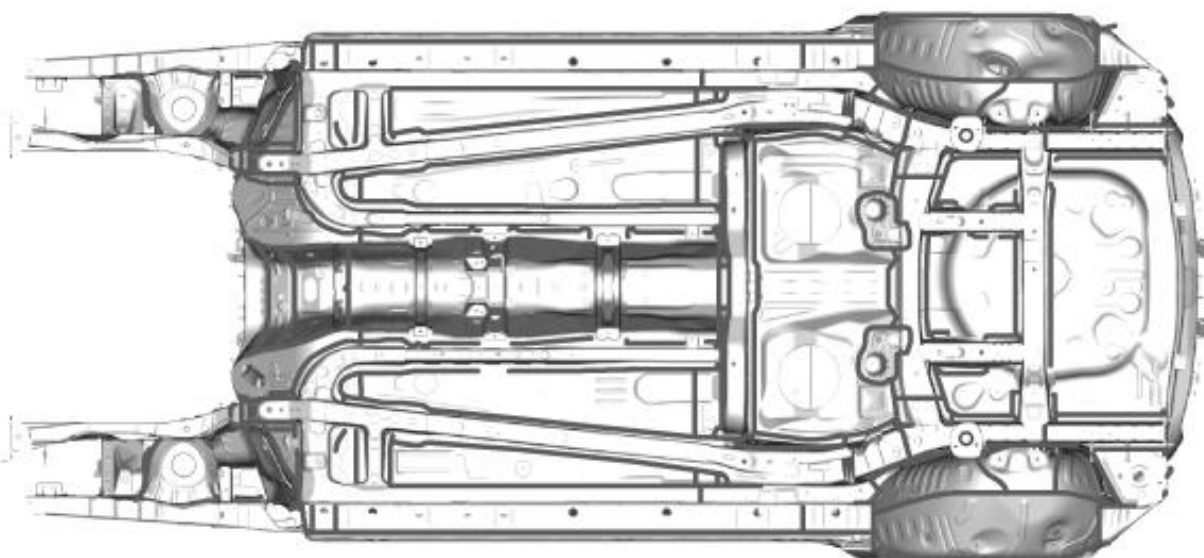
4WD

—— :シーラ塗布部
