# 指数追加のご案内

2023. 7 株式会社自研センター

\*No. J-872 ホンダ Honda e (ZC7 系) 2021 年 1 月について、下記の通り指数を追加しましたので、ご案内いたします。

\*No.J-872 ホンダ Honda e (ZC7系) 2021年1月について、下記の通り指数を追加しましたので、ご案内いたします。

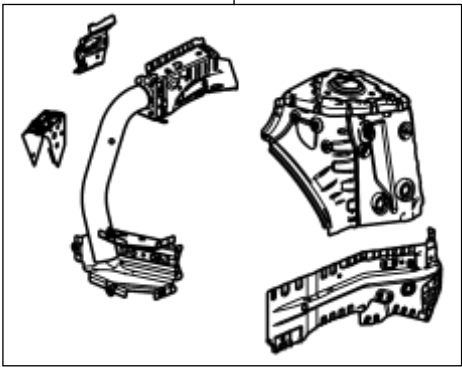
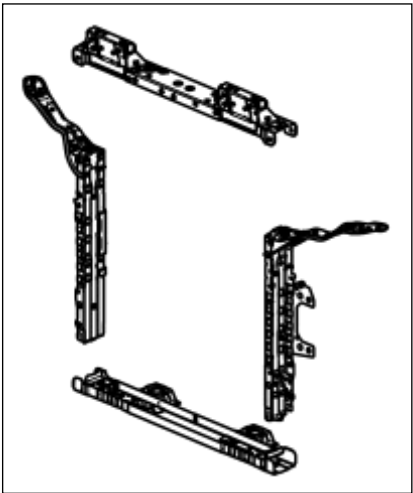
フロントバルクヘッドセット、片側フロントダンパハウジングCOMP、  
片側フロントサイドフレームセット取替

ホイールハウスアッパメンバCOMP

フロントダンパハウジングCOMP

フロントバンパビーム  
エクステンション  
ブラケット

フロントバルクヘッドセット

フロントサイドフレームセット

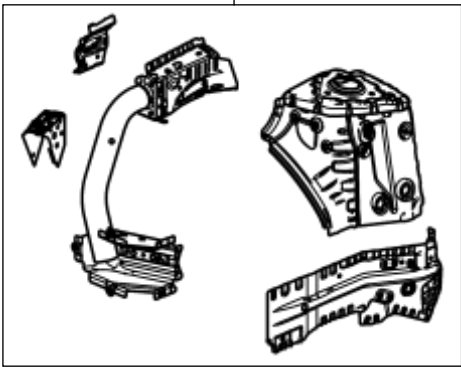
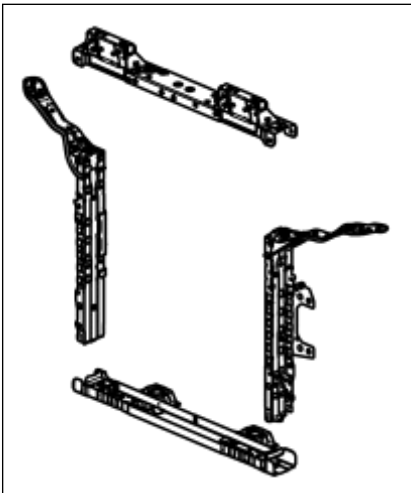
フロントバルクヘッドセット、片側フロントダンパハウジングCOMP、  
片側フロントサイドフレームセット、両側フロントバンパビームエクステンションブラケット取替

ホイールハウスアッパメンバCOMP

フロントダンパハウジングCOMP

フロントバンパビーム  
エクステンション  
ブラケット(両側)

フロントバルクヘッドセット

フロントサイドフレームセット

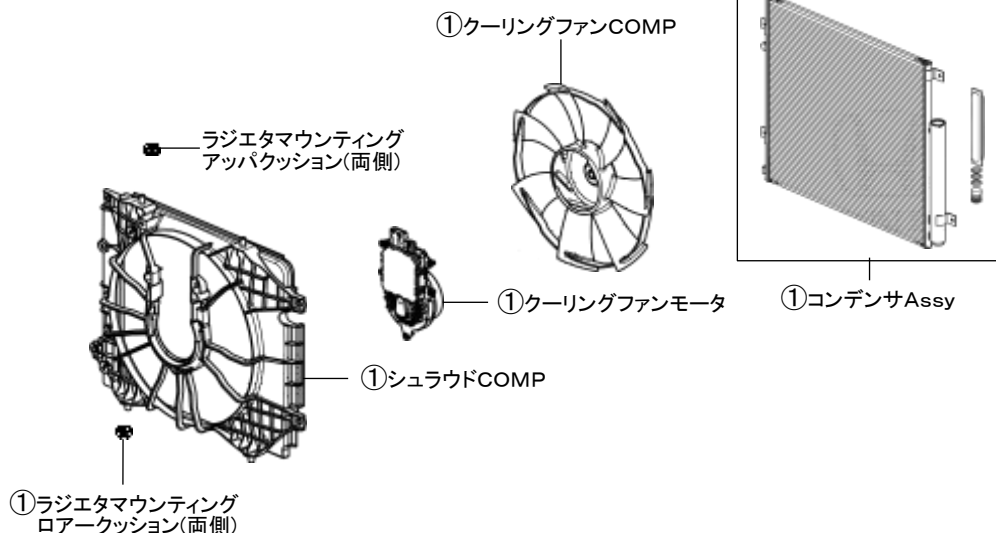
**▶脱着作業時①グループは一体で脱着**
