訂正のお願い

2025.7 株式会社自研センター

*****No.J-918 トヨタ シエンタ (MXPC10G、MXPL10G、MXPL15G 系) 2022 年 11 月について、 下記の通り訂正いたします。

運転支援システム再設定・調整指数追加のご案内

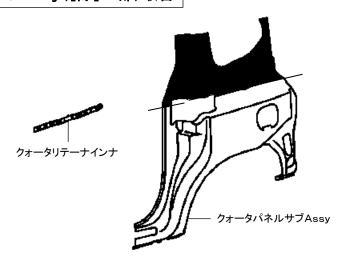
片側クォータパネルサブAssy([除]上部)取替

7. 10	・クォータリテーナインナ取替	・デッキボードサブAssyNo.2脱着
7人乗り 右側	・クォータロックピラーエクステンション 取替・テールランプ (リヤコンビネーションランプ)レンズ&ボ	・リヤドアオープニングトリムウェザストリップ脱着
6. 90	デー脱着	・ルーフサイドガーニッシュAssyインナ脱着 ・水密テスト
	・デッキトリムカバーリヤ脱着	・付属品
	・デッキトリムサイドパネルAssy脱着	
	・デッキボードサブAssy脱着	
・クォータパネルサ	ブAssy([除]上部)取替はスライドドアセンタレール部およ	び下部(ロッカパネル部)でのカット作業
・クォータパネルサ	ブAssy取替は上部および下部(ロッカパネル部)でのカット	作業
・[除]フューエルフ	ィラオープニングリッドAssyがある左側クォータパネルサブ	AssyでのフューエルタンクサブAssy脱着作業

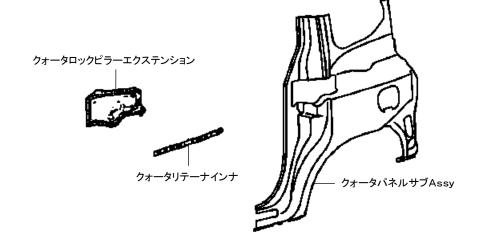
片側クォータパネルサブAssy取替

・クォータパネルサブAssy取替は上部および下部(ロッカパネル部)でのカット作業

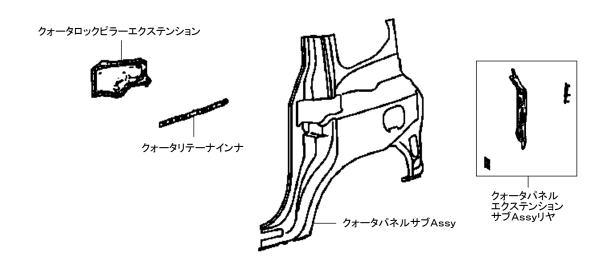
片側クォータパネルサブAssy、片側クォータパネルエクステンションサブAssyリヤ取替

・[除]フューエルフィラオープニングリッドAssyがある左側クォータパネルサブAssyでのフューエルタンクサブAssy脱着作業

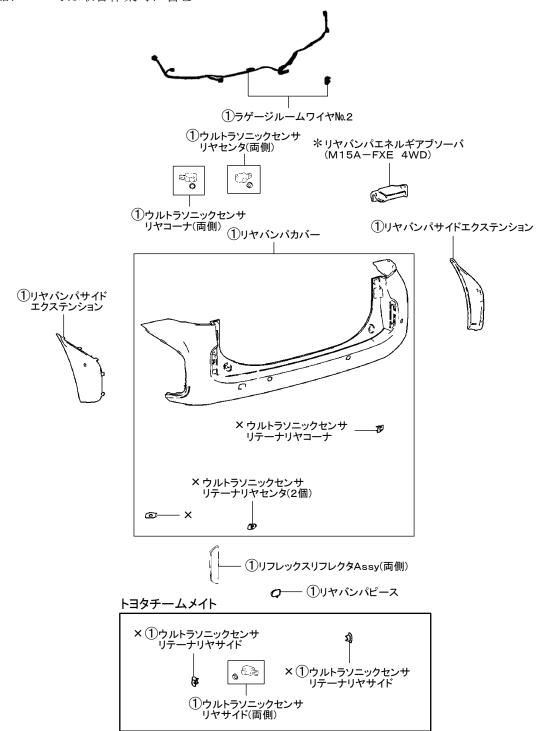
ブラインドスポットモニタセンサ脱着または取替

[・]ブラインドスポットモニタセンサ取付状態確認作業は、ブラインドスポットモニタセンサの脱着または取替に関わらず、作業を実施した 箇所に応じて指数を使用する

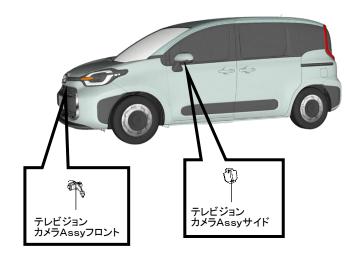
(1)パノラミックビューモニタシステム登録設定作業(画面調整)(マーカツールセット使用)

片側サイド

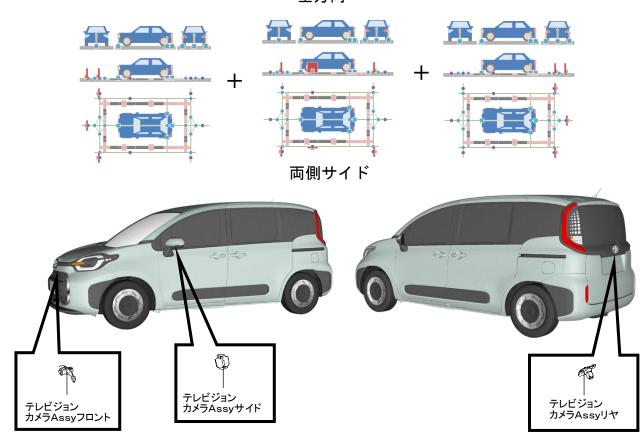
(1)パノラミックビューモニタシステム登録設定作業(画面調整)(マーカツールセット使用)

フロントおよび両側サイド

全方向

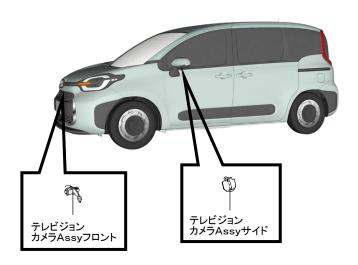
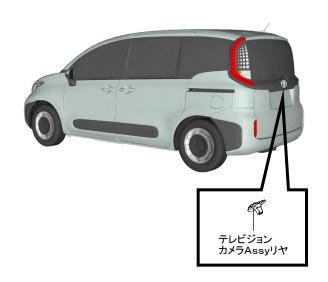
(2)パノラミックビューモニタシステム登録設定作業(画面調整)(マーカツールセット不使用)

片側サイド

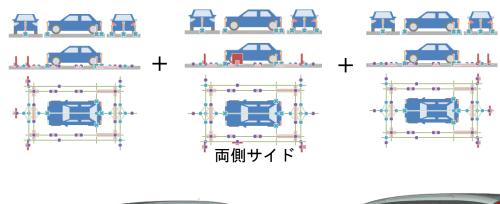
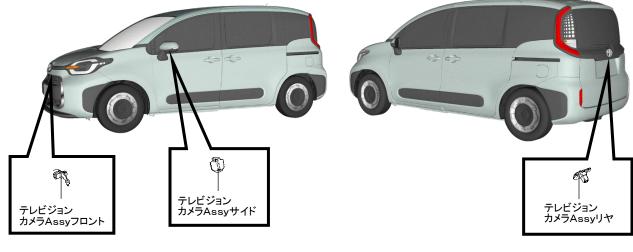
(2)パノラミックビューモニタシステム登録設定作業(画面調整)(マーカツールセット不使用)

フロントおよび両側サイド

全方向

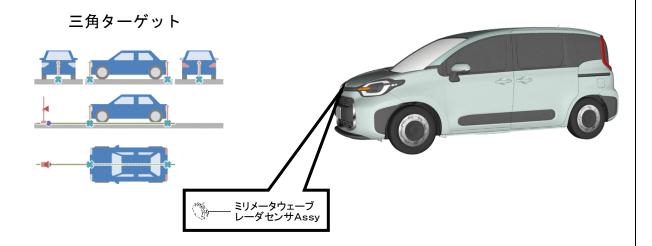
(1)ミリメータウェーブレーダセンサAssyターゲット調整作業(三角ターゲット)

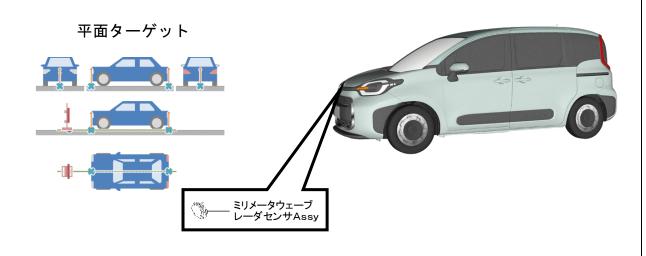
(2)ミリメータウェーブレーダセンサAssyターゲット調整作業(平面ターゲット)

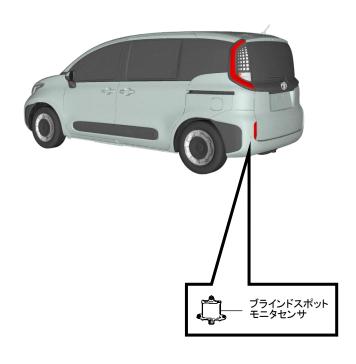
片側または両側

(1)ブラインドスポットモニタセンサ調整作業(ビーム軸確認)
