*No.J-946 ホンダ N-BOX (JF5・6系) 2023年12月について、下記の通り訂正いたします。

指数追加のご案内

2024. 11 株式会社自研センター

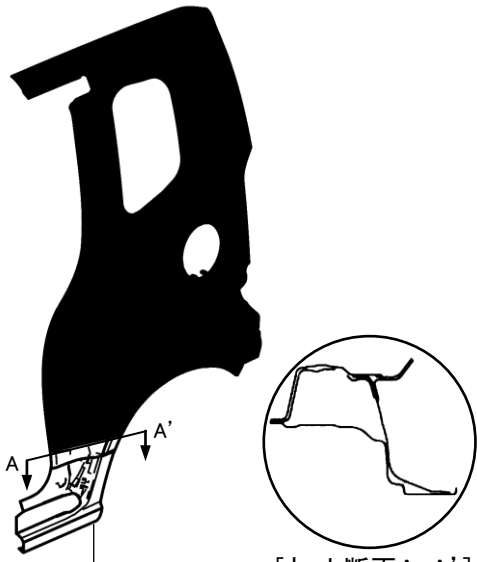
B266

(1)片側リヤアウトサイドパネルセット前部半裁取替

3. 60	取外し状態	
	・サイドシルガーニッシュAssy	・スライドドアパネルCOMP
	(含)作業および部品	
	・カーゴフロアリッドCOMP脱着	・トランクサイドライニングAssy脱着
	・スライドドアウエザストリップ脱着	・リヤパネルライニング脱着
	・テールゲートウエザストリップ脱着	・付属品
・リヤアウトサイドパネルセット前部(ホイールアーチ部)でのカット作業

リヤアウトサイドパネルセット

[カット断面A-A']

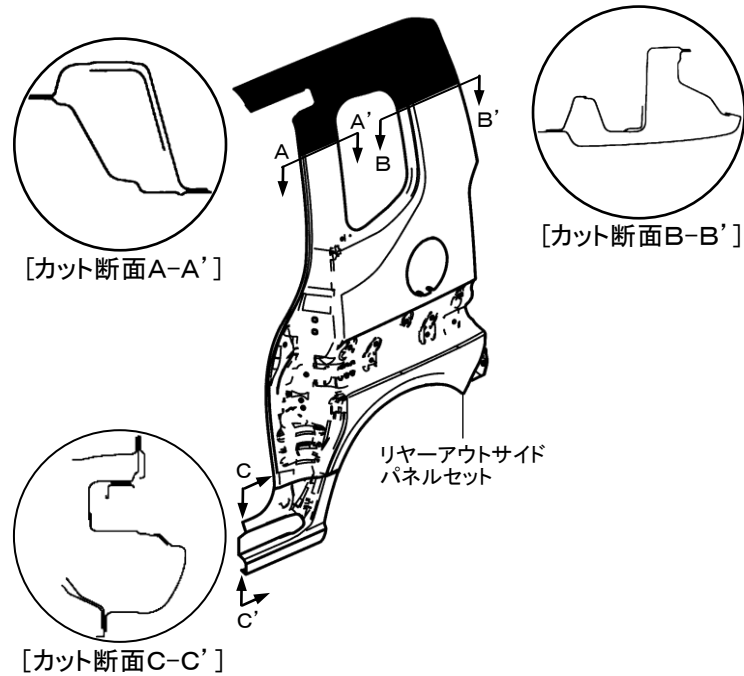
片側リアアウトサイドパネルセット取替

B270	
(1)片側リヤーアウトサイドパネルセット取替	
左側 8. 10	取外し状態 ・サイドシルガーニッシュAssy ・スライドドアパネルCOMP ・リヤーバンパフェイス ・リヤシート ・クォータウインドシールドガラス
右側 7. 90	(含)作業および部品 ・カーゴフロアリッドCOMP脱着 ・クォータピラーガーニッシュAssy脱着 ・スライドドアウエザストリップ脱着 ・テールゲートウエザストリップ脱着 ・トランクサイドライニングAssy脱着 ・リヤーパネルライニング脱着 ・水密テスト ・付属品
(2)片側リヤーアウトサイドパネルセット、片側リヤーピラーガターCOMP取替	
左側 9. 50	取外し状態 ・サイドシルガーニッシュAssy ・スライドドアパネルCOMP ・リヤーバンパフェイス ・リヤシート ・クォータウインドシールドガラス
右側 9. 30	(含)作業および部品 ・カーゴフロアリッドCOMP脱着 ・クォータピラーガーニッシュAssy脱着 ・スライドドアウエザストリップ脱着 ・テールゲートウエザストリップ脱着 ・トランクサイドライニングAssy脱着 ・リヤーパネルライニング脱着 ・水密テスト ・付属品
・リヤーアウトサイドパネルセット上部および下部(サイドシル部)でのカット作業 ・リヤーピラーガターCOMP取替は上部をボデー側に残して下部のみ取替える作業 ・[除]フューエルフィアリッドCOMPがある左側リヤーアウトサイドパネルセットでのフューエルタンクCOMP脱着作業

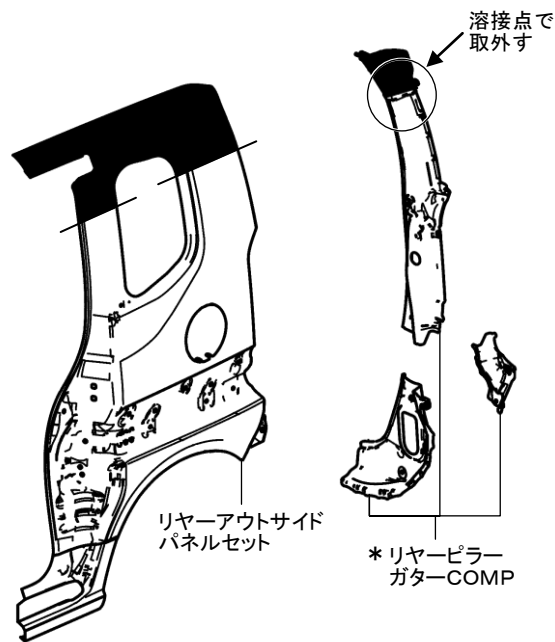
片側リアアウトサイドパネルセット、片側リアピラーガターCOMP取替

B270	
(1) 片側リヤーアウトサイドパネルセット取替	
左側	取外し状態 ・サイドシルガーニッシュAssy ・スライドドアパネルCOMP ・リヤーバンパフェイス ・リヤシート ・クォータウインドシールドガラス
8. 10	
右側	(含) 作業および部品 ・カーゴフロアリッドCOMP脱着 ・クォータピラーガーニッシュAssy脱着 ・スライドドアウエザストリップ脱着 ・テールゲートウエザストリップ脱着 ・トランクサイドライニングAssy脱着 ・リヤーパネルライニング脱着 ・水密テスト ・付属品
7. 90	
(2) 片側リヤーアウトサイドパネルセット、片側リヤーピラーガターCOMP取替	
左側	取外し状態 ・サイドシルガーニッシュAssy ・スライドドアパネルCOMP ・リヤーバンパフェイス ・リヤシート ・クォータウインドシールドガラス
9. 50	
右側	(含) 作業および部品 ・カーゴフロアリッドCOMP脱着 ・クォータピラーガーニッシュAssy脱着 ・スライドドアウエザストリップ脱着 ・テールゲートウエザストリップ脱着 ・トランクサイドライニングAssy脱着 ・リヤーパネルライニング脱着 ・水密テスト ・付属品
9. 30	
・リヤーアウトサイドパネルセット上部および下部(サイドシル部)でのカット作業 ・リヤーピラーガターCOMP取替は上部をボデー側に残して下部のみ取替える作業 ・[除]フューエルフィラリッドCOMPがある左側リヤーアウトサイドパネルセットでのフューエルタンクCOMP脱着作業

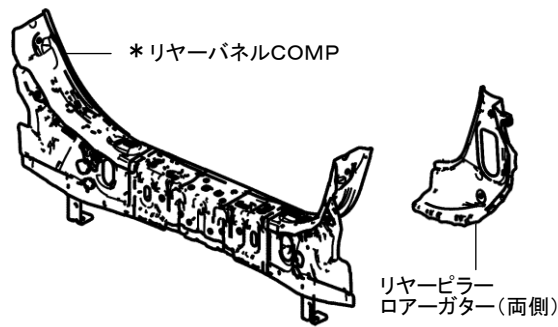
B290

(1)リヤパネルCOMP取替

6. 60	取外し状態
	・リヤバンパフェイス
	(含)作業および部品
	<ul style="list-style-type: none"> ・両側リヤピラーローガター取替 ・カーゴフロアリッドCOMP脱着 ・両側スライドドアウエザストリップ脱着 ・両側スライドドアセンタールカバーAssy脱着 ・ツールボックスAssy脱着 ・テールゲートウエザストリップ脱着 ・両側テールライトAssy脱着 ・両側トランクサイドライニングAssy脱着 ・両側リヤサイドガーニッシュAssy脱着 ・リヤパネルライニング脱着 ・水密テスト ・付属品
<ul style="list-style-type: none"> ・リヤパネルCOMP取替は、補給部品から両側リヤパネルコーナスチフナを取外して各々を取替える作業 ・リヤパネルコーナスチフナの名称はボディ整備編より引用

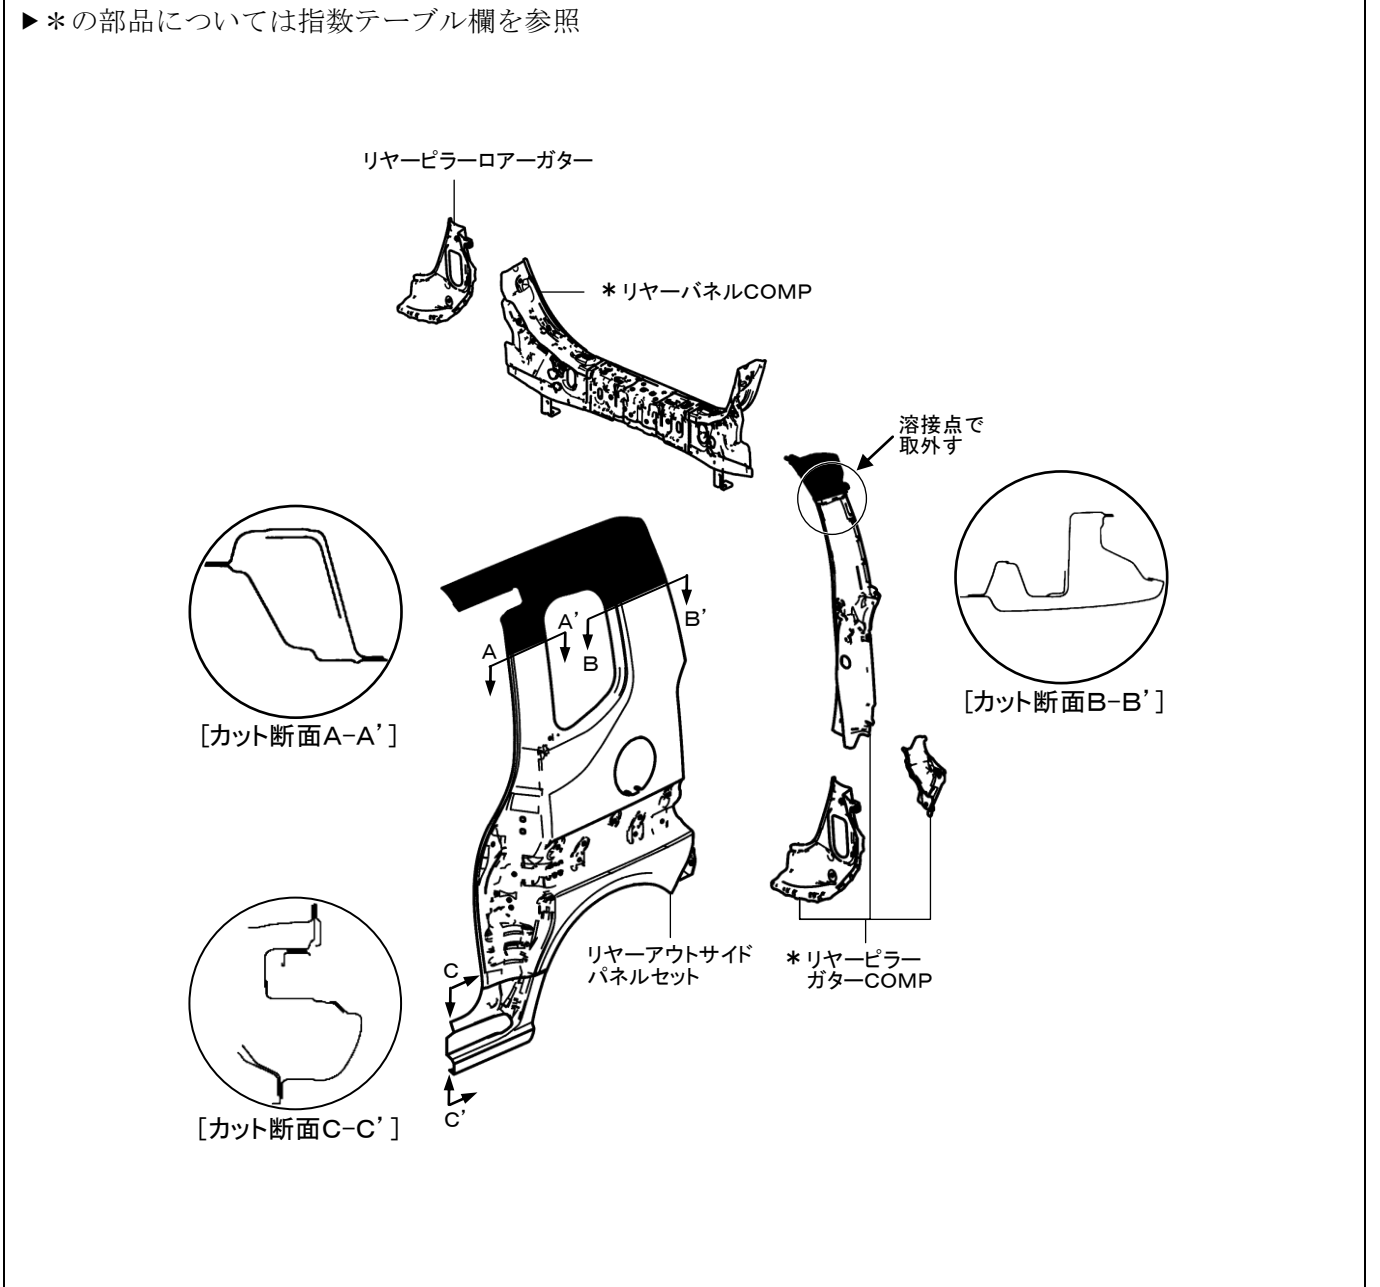
B310

(1)片側リヤアウトサイドパネルセット、リヤパネルCOMP、片側リヤピラーガターCOMP取替

左側 14.00	取外し状態	<ul style="list-style-type: none"> ・サイドシルガーニッシュAssy ・スライドドアパネルCOMP ・リヤバンパフェイス 	<ul style="list-style-type: none"> ・リヤシート ・クォータウインドシールドガラス
	右側 13.70	(含)作業および部品	<ul style="list-style-type: none"> ・リヤピラーローアガター取替 ・カーゴフロアリッドCOMP脱着 ・クォータピラーガーニッシュAssy脱着 ・両側スライドドアウエザストリップ脱着 ・スライドドアセンタールカバーAssy脱着 ・ツールボックスAssy脱着 ・テールゲートウエザストリップ脱着

- ・リヤアウトサイドパネルセット上部および下部(サイドシル部)でのカット作業
- ・リヤピラーガターCOMP取替は上部をボデー側に残して下部のみ取替える作業
- ・リヤパネルCOMP取替は、補給部品から両側リヤパネルコーナスチフナを取外して各々を取替える作業
- ・リヤパネルコーナスチフナの名称はボデー整備編より引用
- ・[除]フューエルフィラリッドCOMPがある左側リヤアウトサイドパネルセットでのフューエルタンクCOMP脱着作業
