# JIKEN CENTER News

平成26年10月15日発行 毎月1回15日発行(通巻469号)

# BMW i ブランドについて

# タブリペア修理技術の紹介 (樹脂部品修理)

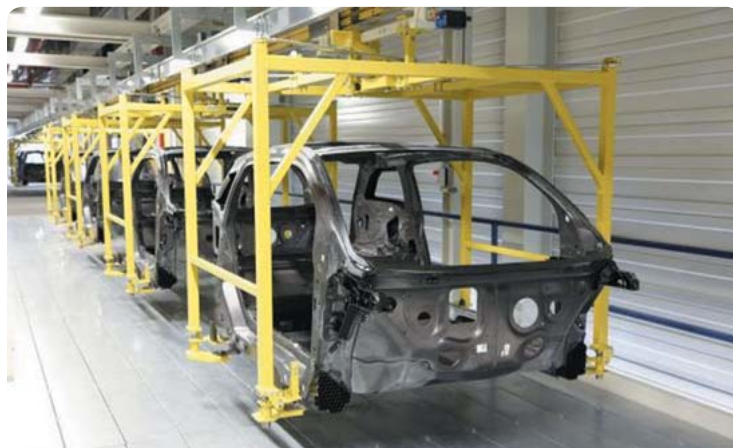
生産ラインを流れるi3のライフモジュール

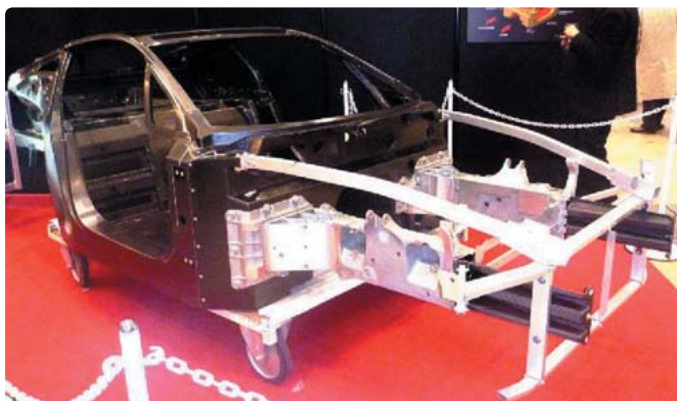
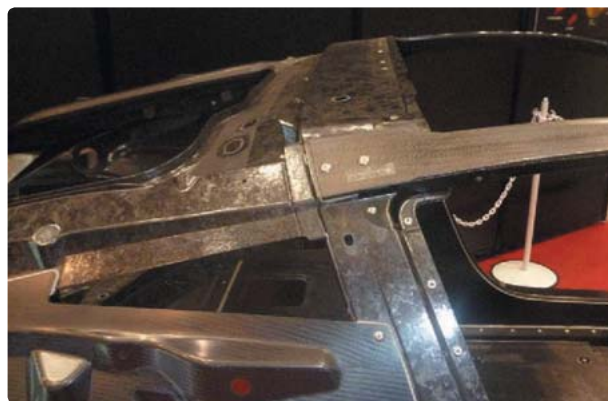
レクサスLFAのホワイトボデーとBピラー付近の様子。プリプレグ、RTM、SMCが混在。

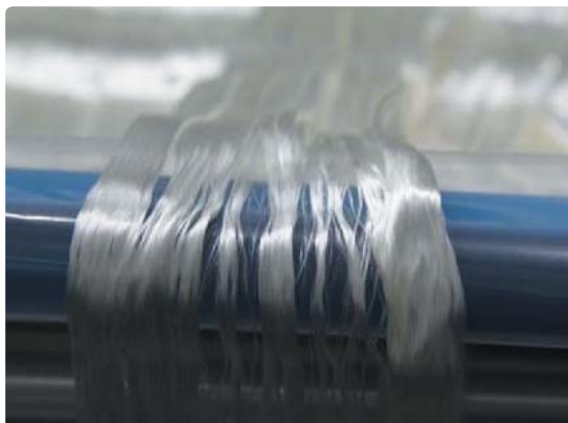
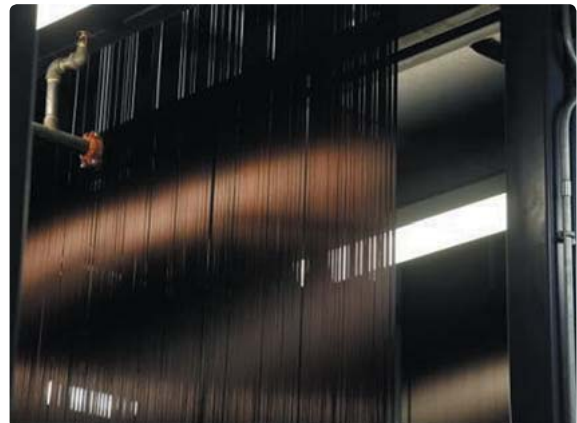
写真左の白い糸がポリアクリロニトリル繊維。複数の工程を経て、写真右の黒い炭素繊維になる。

CF の原材料にはポリアクリロニトリル繊維が使われますが、これには炭素以外の元素を多量に含んでおり、これらを除くする必要があります (炭素以外の元素が多く、見た目には白色の繊維)。ポリアクリロニトリルを CF に化学変化させるためには、複数の工程 (詳細は省略) を経て高温の窯で炭化させる必要があります。耐炭化工程で 200 ~ 300℃、炭化工程では 1,000 ~ 3,000℃ の環境を整えなければなりません。BMW グループは、この工程に必須の莫大なエネルギーを水力発電 (エネルギーの製造に CO<sub>2</sub> を全く排出しない発電) で賄うことで、製造段階においても環境負荷の低減と抑制を実現しています。

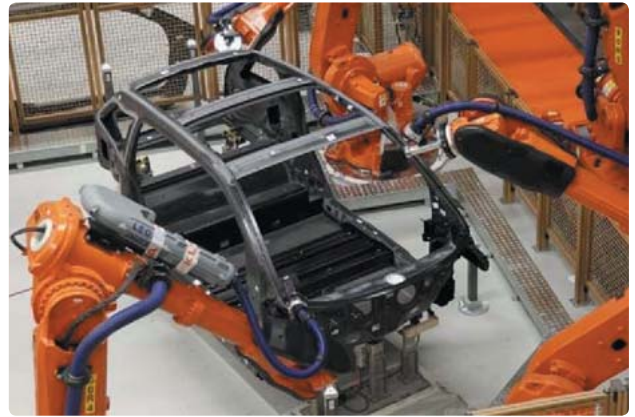
CFRP製パネルの組立てラインの様子

完成した各パネルは、輪郭の正確な切断と必要部位の穴あけが施され、組立てられます。ライフモジュールを構成する CFRP 部分の組立てには、ボルトやリベットは一切使用しません。各パネルの接合には構造用接着剤を使用しており、接着面の総延長は1台あたり幅2cm、長さ160mになります。硬化時間を制御するため、特定部位には加熱処理を施し、短時間（10分程度）で必要な硬度が得られる技術を確立しています。

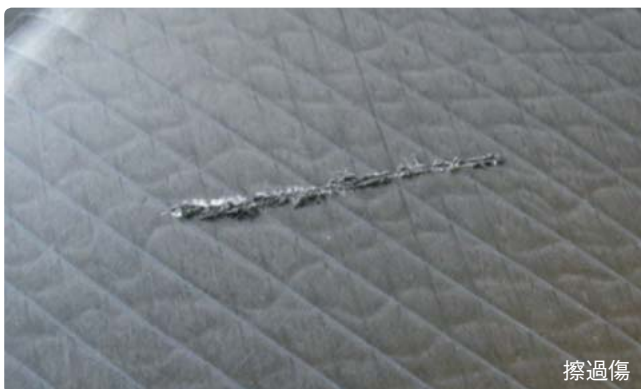
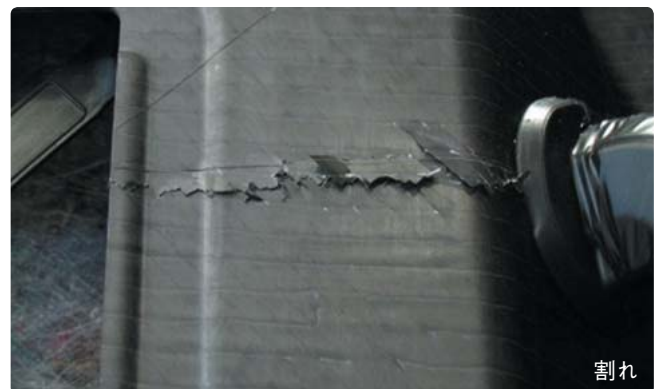
CFRP には「擦過傷」や「割れ」といった現象は現れるが、「曲り」は生成されにくい。

CFRP の表面に生成された擦過傷は、極浅いケースであれば既存のガラス繊維強化プラスチック（GFRP）で扱われる「積層法」で修理可能なケースもあります。ただ、損傷の許容範囲、修理方法（真空引きの有無）などの修理条件は、個々の CFRP によって異なるため、個別の条件確認が必要です。（参考：i3 の CFRP の場合、許容される傷の最大深さは 0.2mm）。

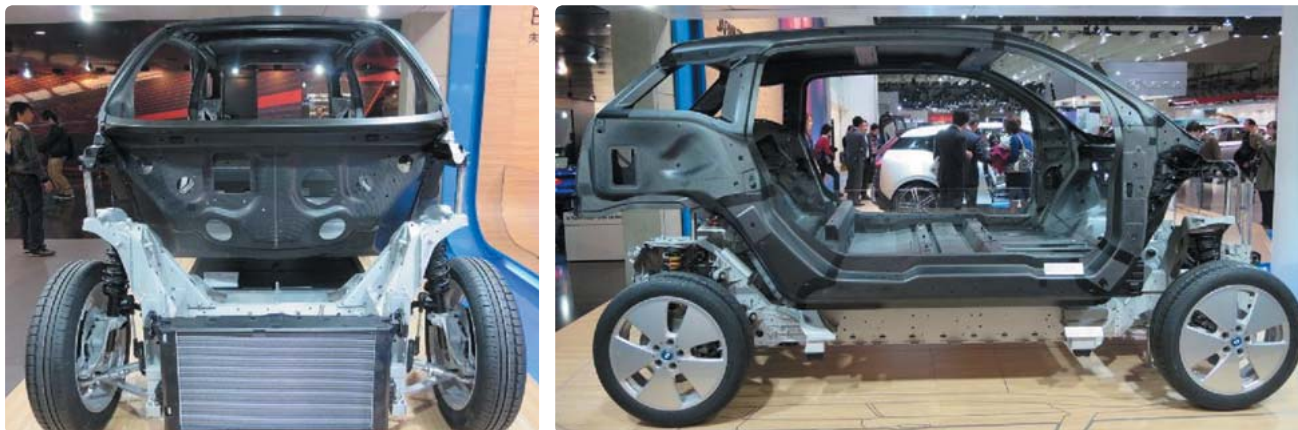
展示用にドライブモジュールとライフモジュールを上下に分離し、浮かせた状態になっています。

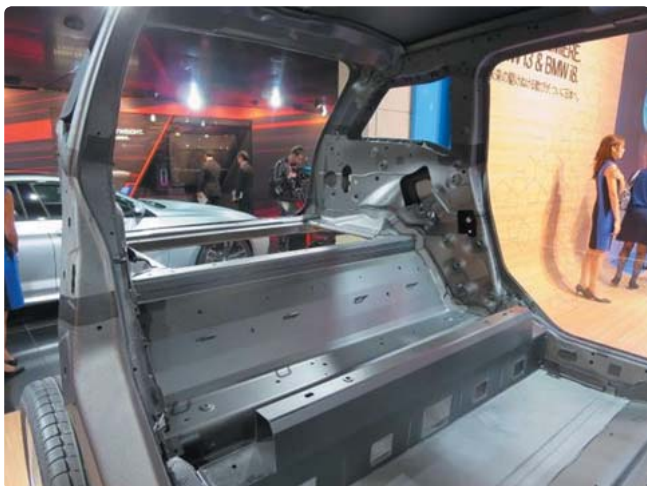
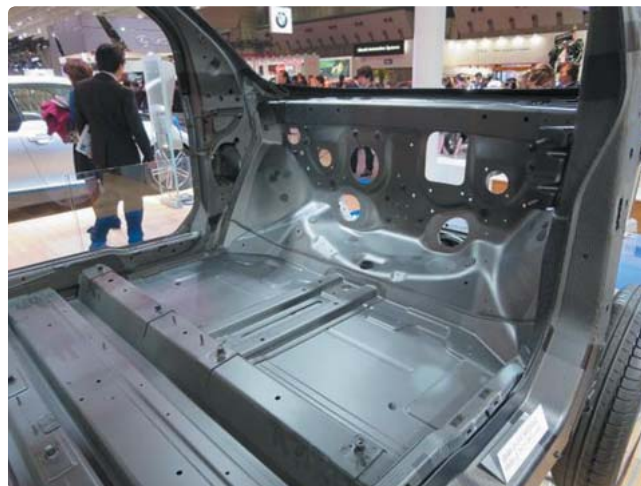
当然ですが、フロアやダッシュパネル、各インナパネルも全て CFRP 製です。

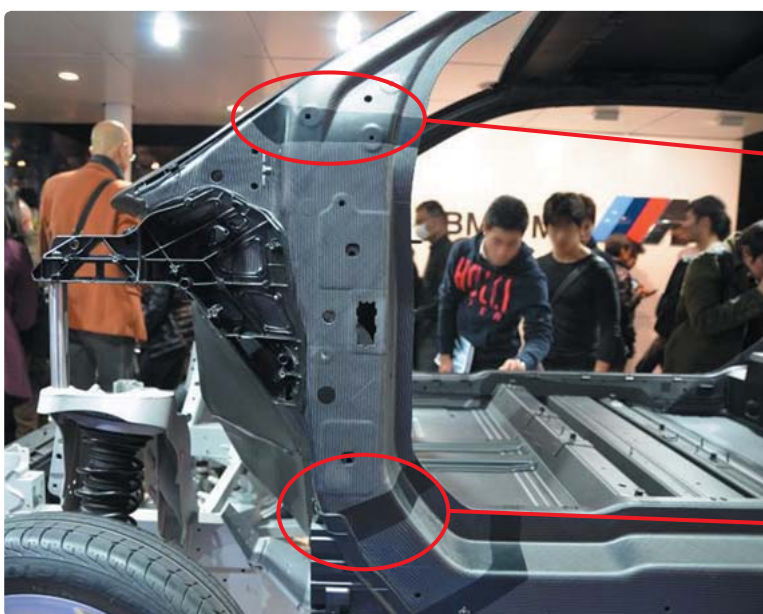
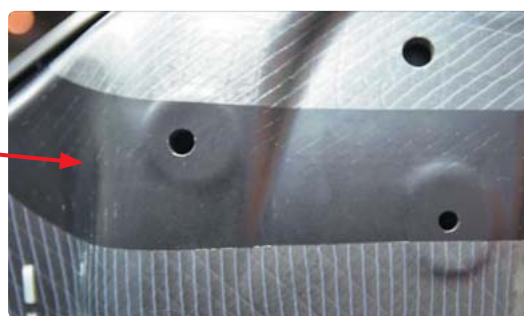
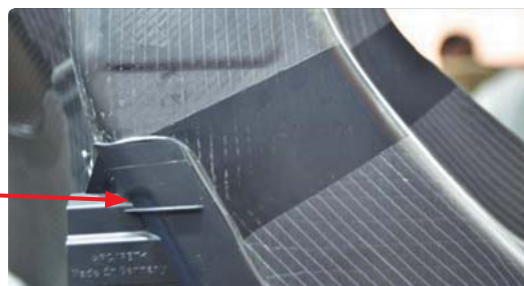
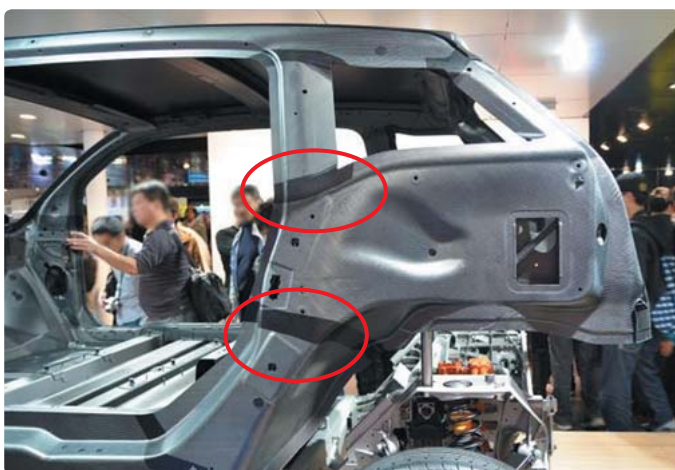
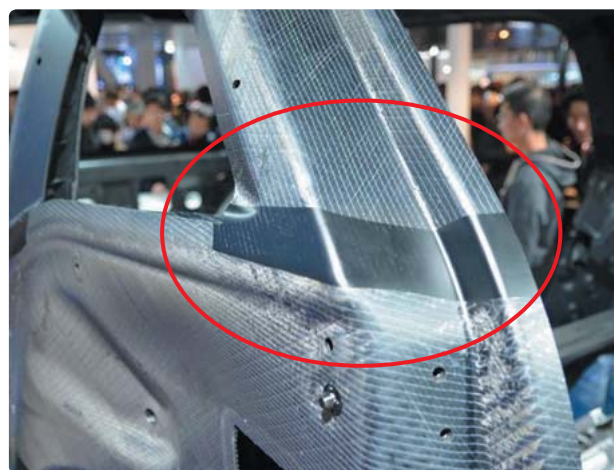
CFRP が破断した場合、修理方法は損傷した CFRP パネルを特定の場所で切断し、新たな部品を接着して復元します。特定の場所とは上記の写真（赤丸）で示す「黒帯状」の部分で、フロントピラー、リアフェンダなどの各所に設定されています。ただ、復元修理できるのはメーカーが指定するワークショップに限定されています。この点はフレームの修理と同様です（2014 年 7 月現在、修理対応できるワークショップは全国でも神奈川県横浜市金沢区の 1 店舗のみ）。

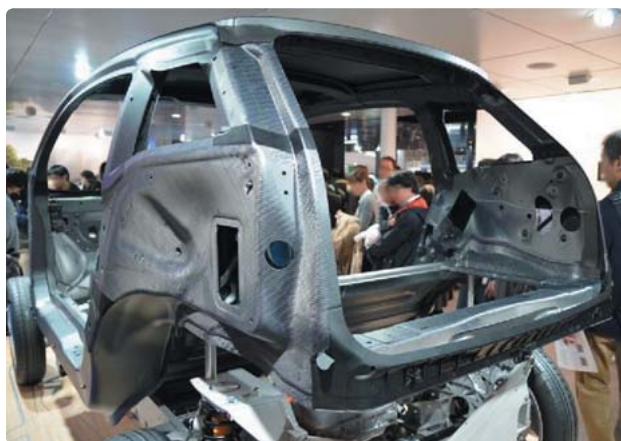
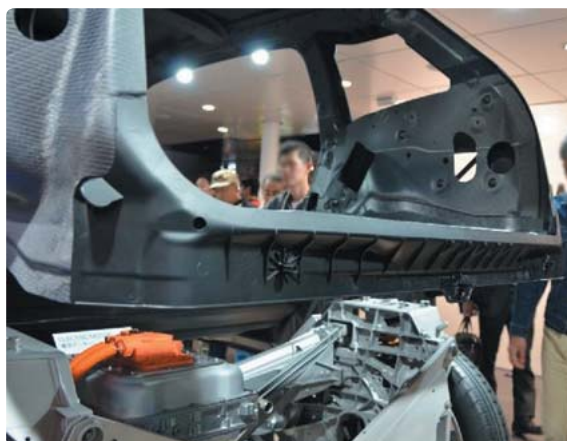
他のパネルと同様に、バックパネルも構造用接着剤により接合（接着）されています。

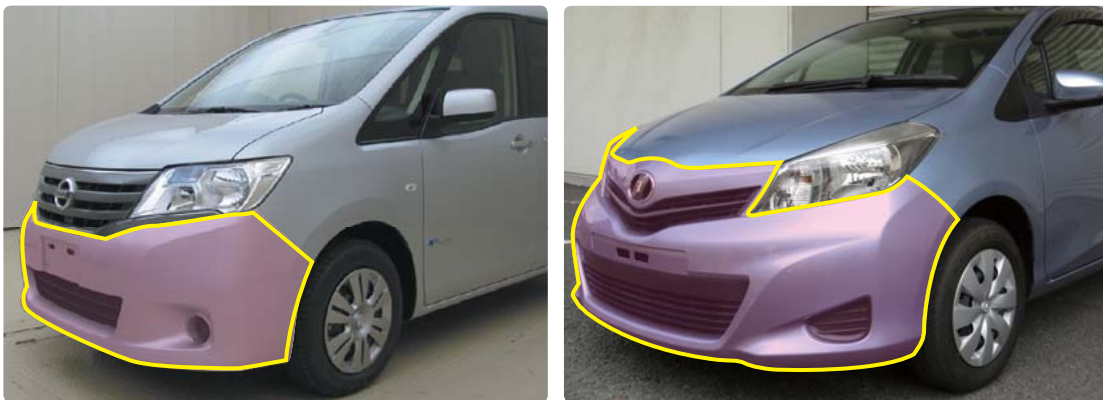
デザイン要件などから、昨今の車両はバンパが大型化。損傷する確率が高まっている。

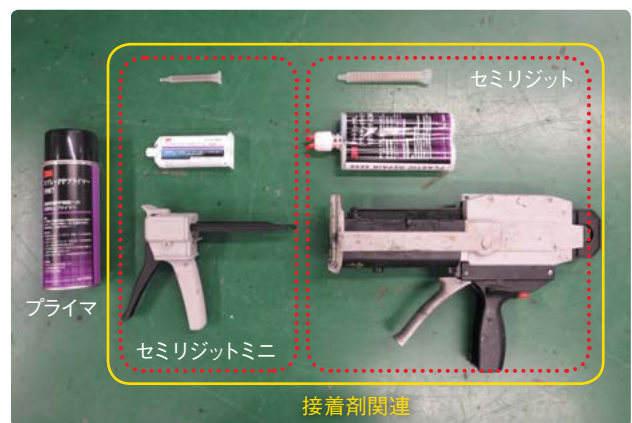
セミリジットミニの場合、左写真に示す小型のノズル、接着剤、ガンを組み合わせて使用する。

- ・接着剤：オートミックス プラスチックリペア  
セミリジッド 4240 (200ml) または  
セミリジッドミニ 34240 (47.3ml)
- ・ガン：接着剤を吐出するハンドガン
- ・ノズル：2液を混合するミキシングノズル
- ・プライマ：PP プライマ

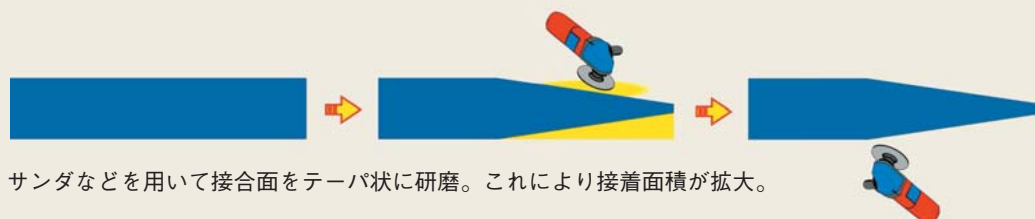
参考：テーパ加工のイメージ図

まず、損傷したタブに加工を施します。接着強度を確保するためには、接着剤の接合面積を可能な限り拡大することが重要となるため、サンダなどを用いてテーパ状（先細り形状）に研磨し、接着面積を拡大します。また、テーパ加工周辺の塗膜は P180 程度のペーパーで足付けします。

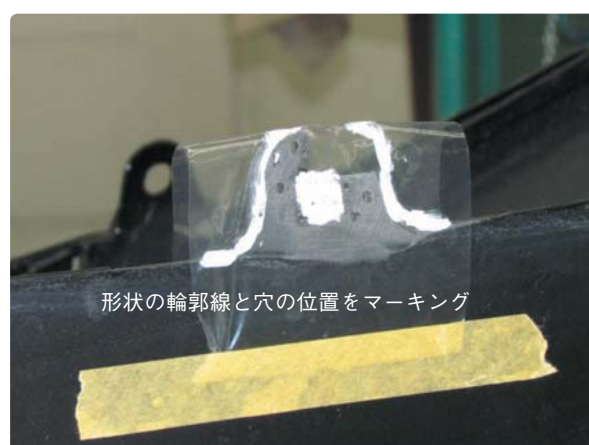
ビニール袋（PP 製）をカットしたフィルムを損傷部位に貼付け、タブの形状と穴の位置をマーキングすると共に、穴の形状や大きさなどを記録します。

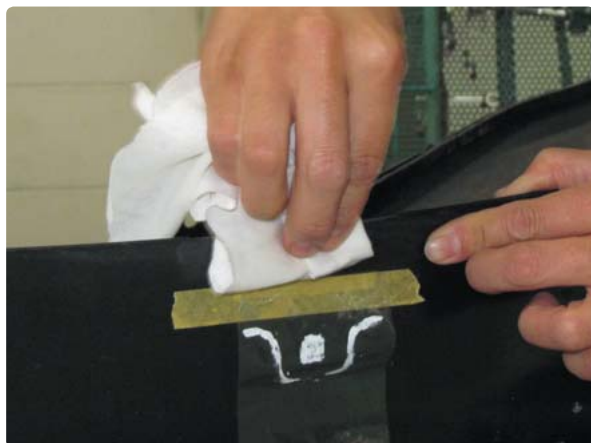
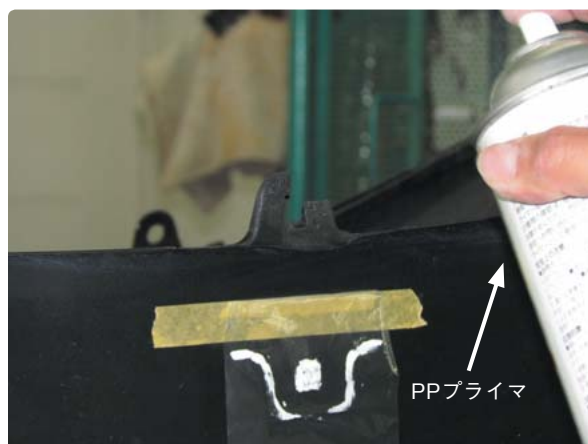
マーキングしたフィルムをめくり、接着剤を充填する部分の下処理を行います。下処理はエアブロー、シリコンオフを用いて脱脂・清掃を行い、PP プライマで表面を処理します。

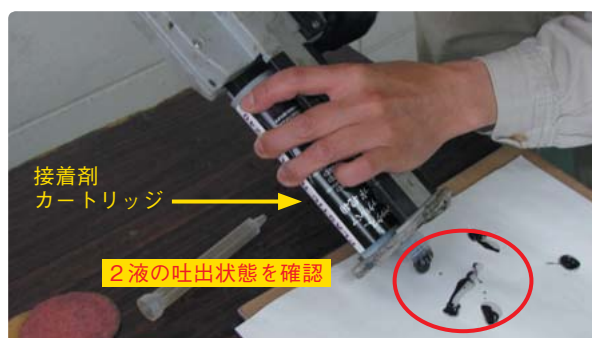
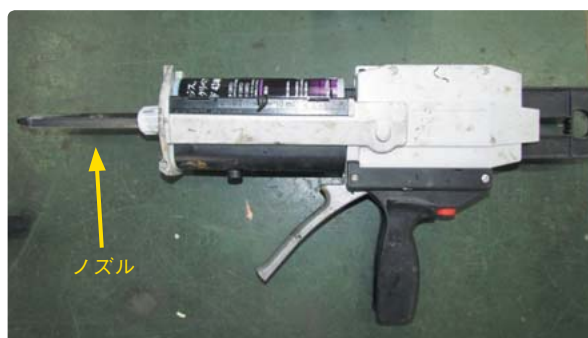
ガンに接着剤のカートリッジをセットし、主剤と硬化剤の2液が吐出することを確認してからノズルをカートリッジに装着します。

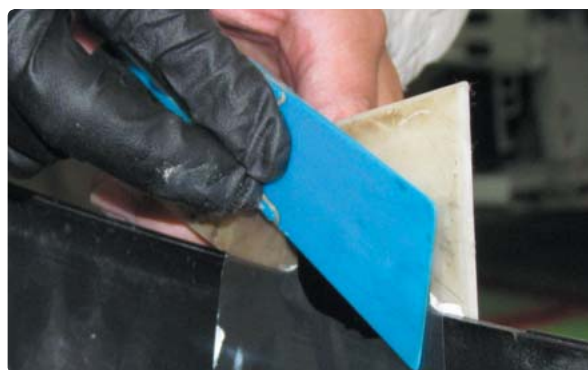
損傷部に接着剤を塗布する前に、ノズルから吐出される接着剤の混合状態を確認します（パテ台などに2～3cm程度試しに出して、混ざりムラがないか確認する）。

フィルムを貼付けている側から空気が入らないように接着剤を塗布し、フィルムで押さええます。また、反対側も同様な手順で行います。塗布後はパテベラなどを用いて形を整えます。

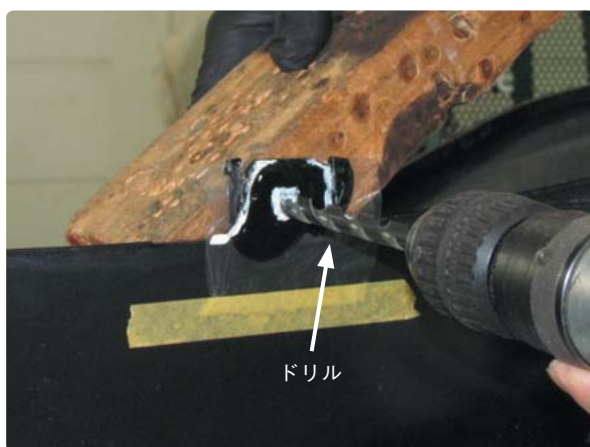
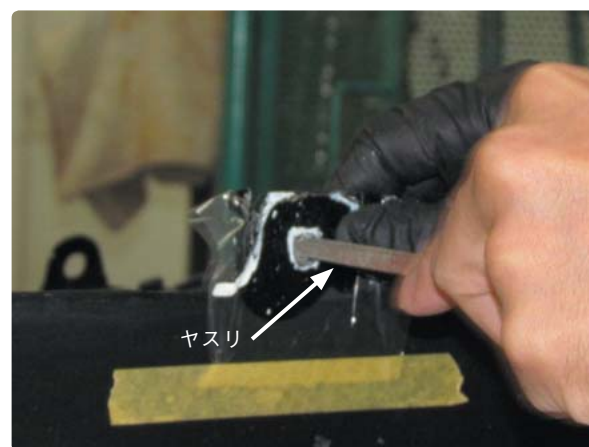
接着剤の硬化状態を確認してから、マーキングした輪郭線に沿って接着剤をニッパなどでカットします。

タブの穴は事前に記録した大きさに合わせてドリルで切削し、必要に応じてヤスリなどで形を整えます。

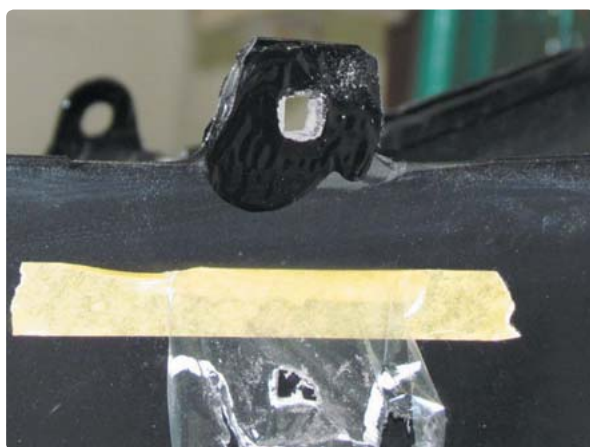
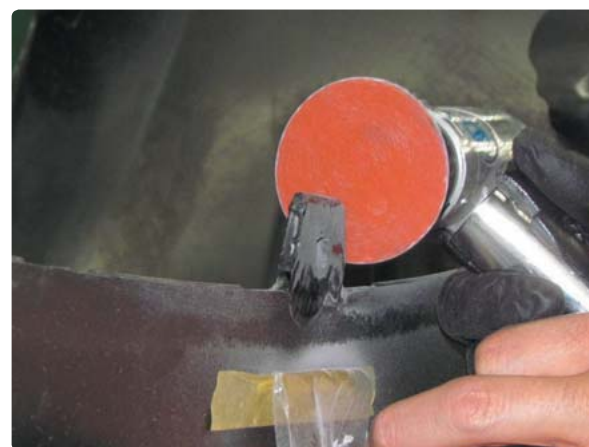
参考：研磨作業のイメージ図

フィルムを外し、充填部の形をサンダなどで整えます。

サンダなどを用いて接着剤を研磨し、平滑に加工する。

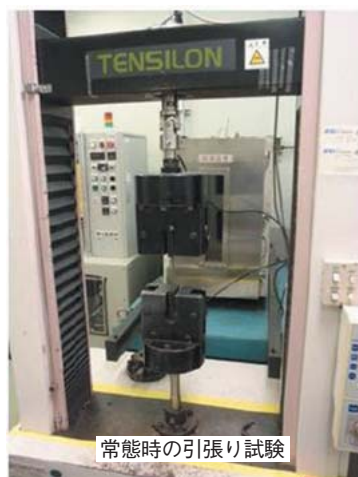
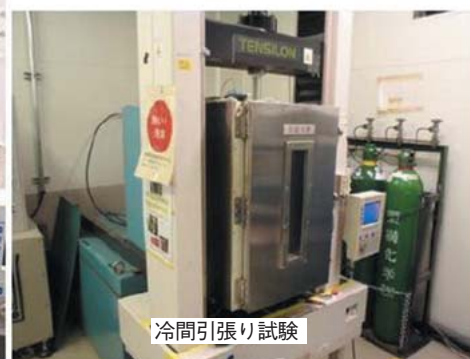
- ・引張り試験機：テンシロン RTC-1325A
- ・引張り速度：50mm/min.

各評価条件とも下記の通り母材強度に近い補修強度が得られました。

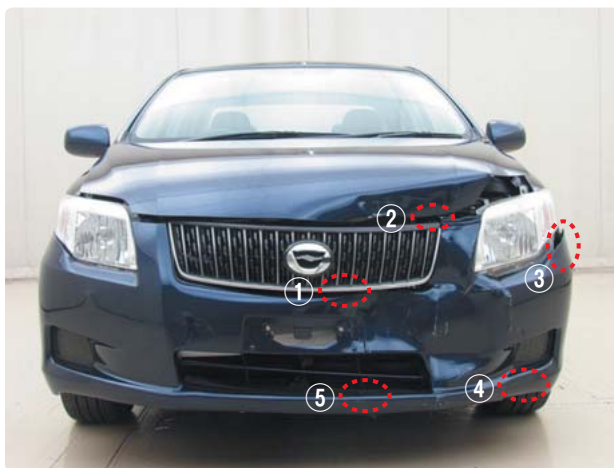
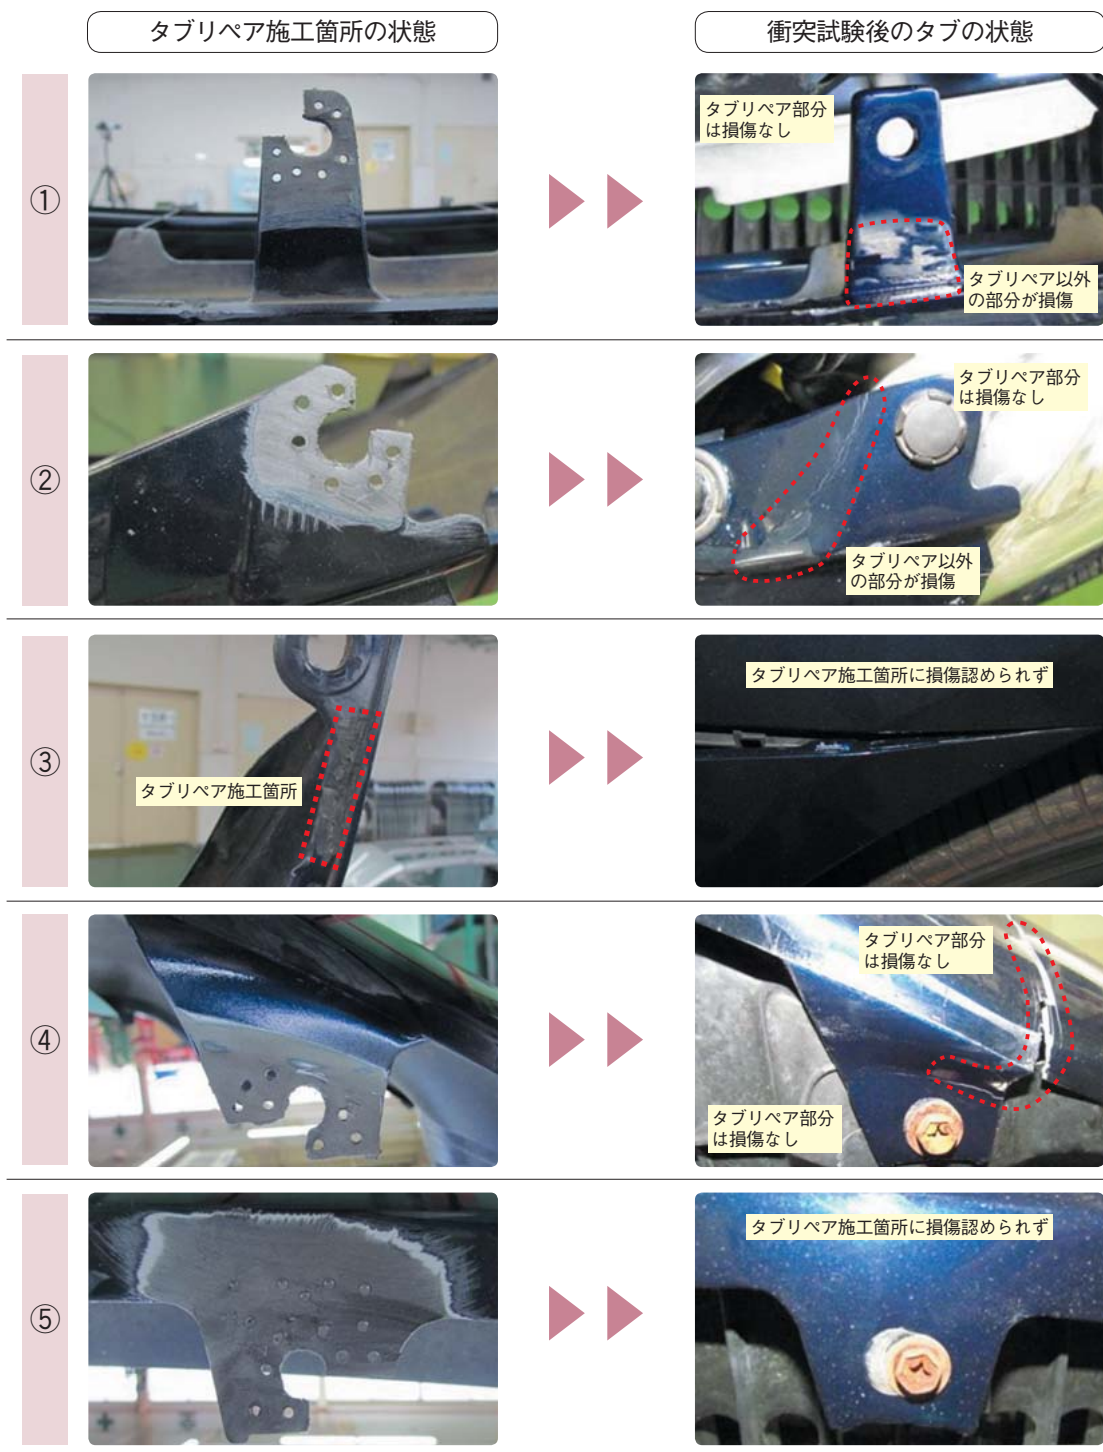
中央部より左側の取付け部 5ヶ所①～⑤を前述した「5. (3) 作業工程」と同様の手順で修理しました（修理箇所の詳細は次項の画像参照）。

車両 vs 車両で、左側を 50% 程度オフセットさせて衝突。

- ・バンパ左側に大きな変形が発生し、タブ周辺に損傷が生成されましたが、タブリペア部分には損傷が認められず、強度が担保されていることが確認できました。

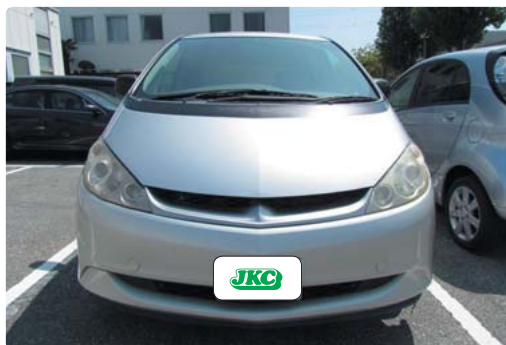
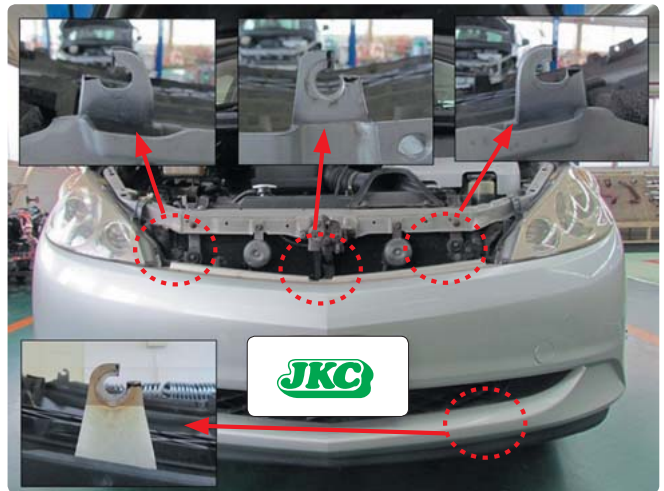
上部取付部 3 ヶ所、下部取付部 1 ヶ所を前述の「5. (3) 作業工程」と同様の手順で修理しました。

試験期間 12 ヶ月、距離 5,800km 走行後、タブリペアを行った取付部に変化は無く、良好な状態を維持しています。
