# JIKEN CENTER News

自研センターニュース

# 筆さしによる小傷の補修事例紹介

# アテンザの補修塗装事例 ～新塗色：カラーナンバ41Vについて～

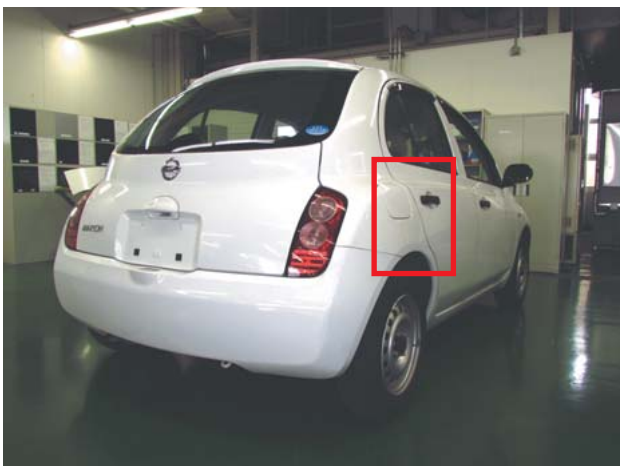
- ・日産 マーチ K12
- ・ホワイト（ソリッドカラー）QM1
- ・右リアドア端部に、他物（コンクリート塀などと思われる）とのドア開け接触によるガリ傷が3ヶ所（①～③）あり、右クォータパネルには飛び石と思われる塗膜の欠けが1ヶ所（④）あります。
- ・傷は鋼板にまで達しているものがあり、一部錆びも発生しています。

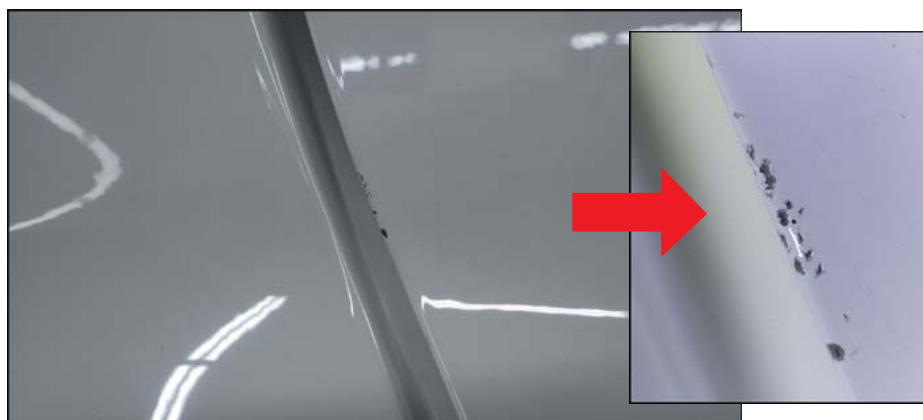
①傷

- ①・③傷は銅板まで達しており、③の傷が一番大きいものです。  
②傷は銅板まで達していないのでプラサフ施工はしませんでした。  
④傷は飛び石による塗膜欠け（φ2mm 程度）、非常に古い錆びが発生しています。

①傷はパネル側の表面上の色差および塗膜面段差はない仕上がりにになりました。

ルーペなどで拡大して注視すると、端部に若干塗膜段差があり、旧塗膜との境目が確認できます（下右写真）。パネル側からは補修跡と判別できませんが、裏側から確認すると補修跡がわかります。

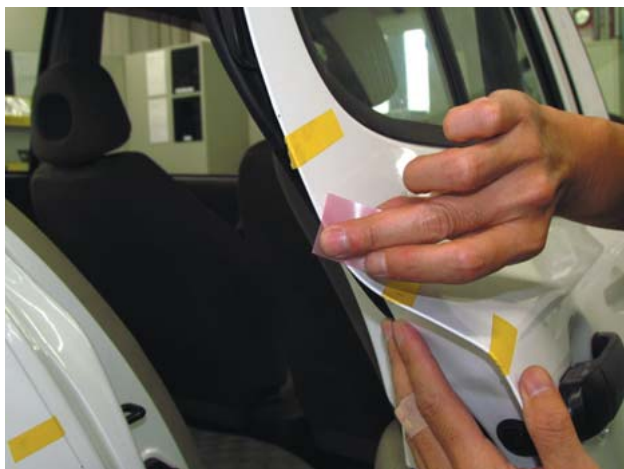
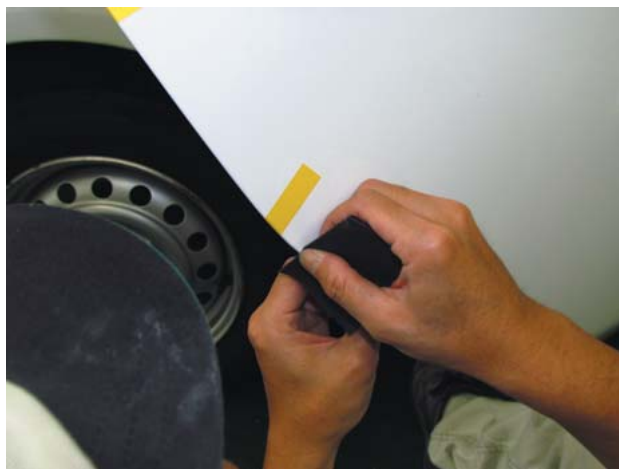
①～③傷はブツ取り用ペーパー 1500 番で、④傷は 1000 番で欠けている塗膜の段差を取り、足付けを行いました。  
フェザエッジをするには面積が少ないので、「凹凸をなだらかにする」イメージで処理しました。

ブツ取り用ペーパー 1500 番で段差取りおよび足付け  
※ 大きな損傷の場合 1000 番からスタート

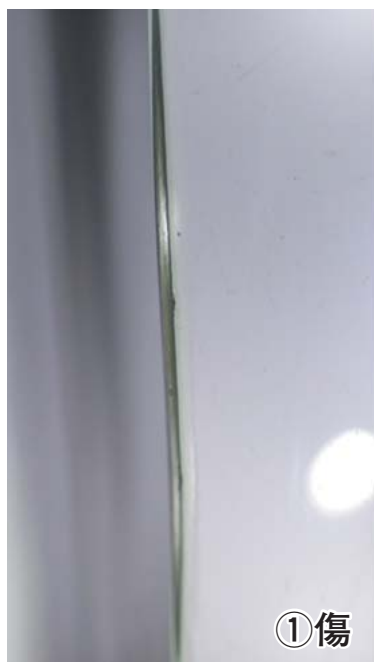
長さ3cm 幅1.5mm程度

※塗膜と鋼板との段差および錆を取った事により、鋼板の露出範囲が拡大

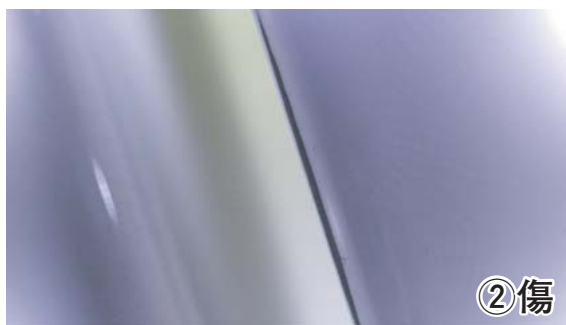
長さ2cm 幅1mm程度

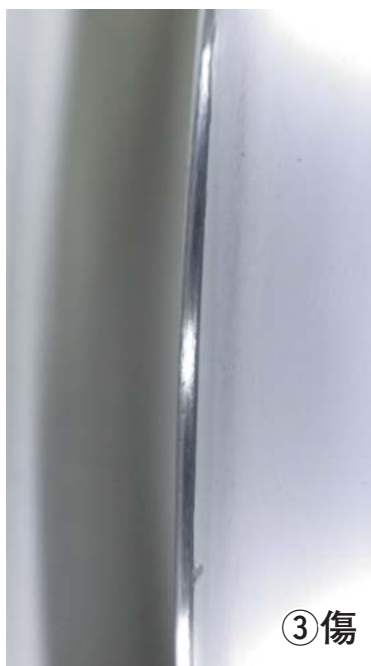
長さ3cm 幅1.5mm程度

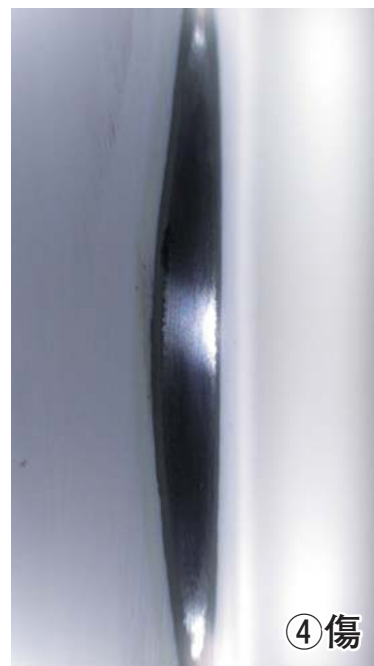
長さ3.5cm 幅4mm程度

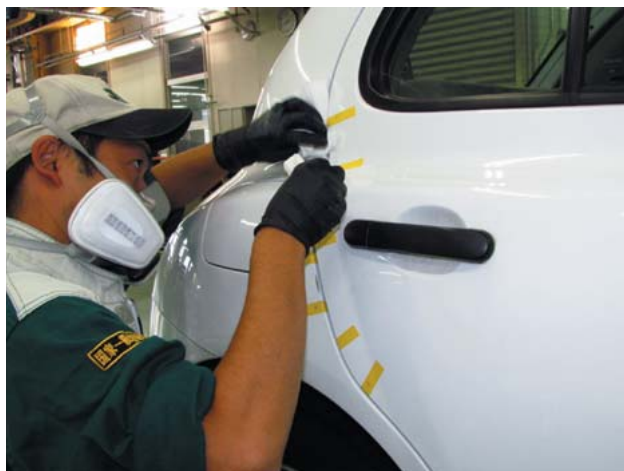
脱脂

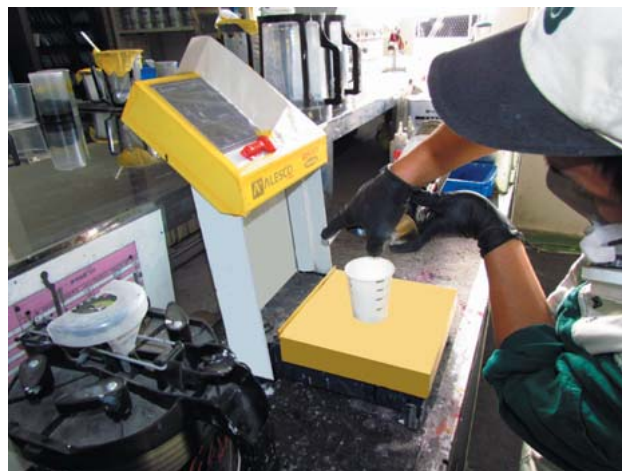
プラサフ調合（10g）

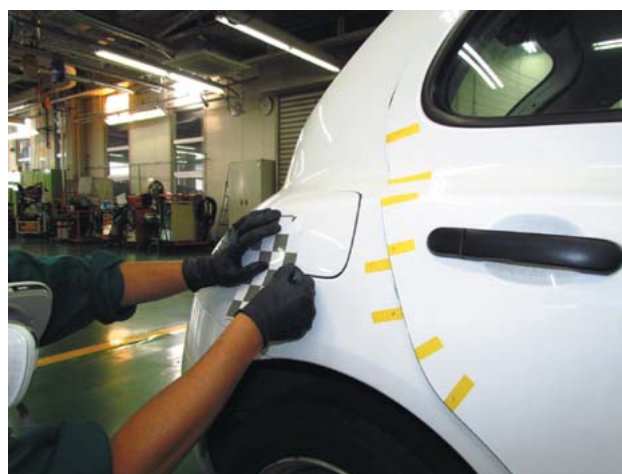
調色はごく少量の塗料を作成するため、塗色配合データから目測調色を行い、比色板への塗料は、かくはん棒を使用した「棒塗り」で作業をすることで効率化を図りました。

調色（25g）

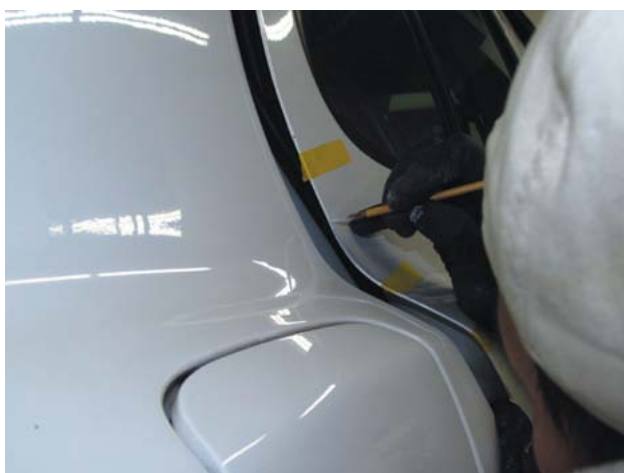
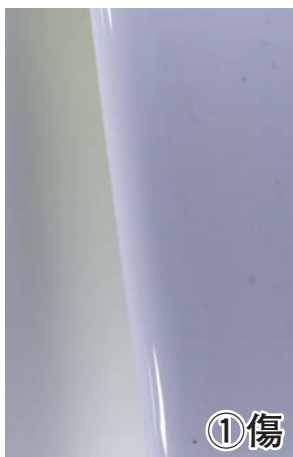
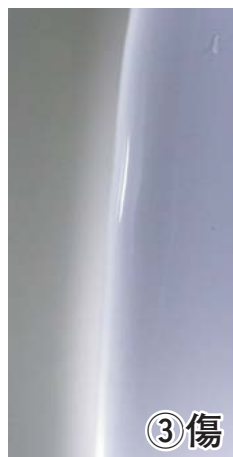
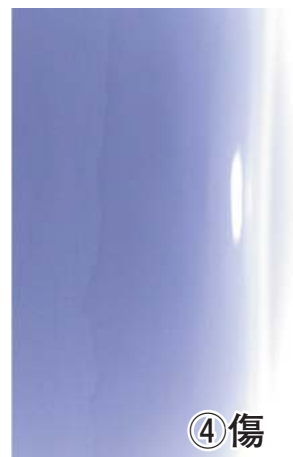
- ・気泡が出ないように埋めながら塗装する。
- ・研いだ後、下地が出ないようにある程度均等な厚みを持たせて塗装する。
- ・既存塗膜との境界線にもきちんと塗装する。
- ・硬化剤を配合し、乾燥を確実にすることで後行程のみがき作業がしやすくなる。

筆さし

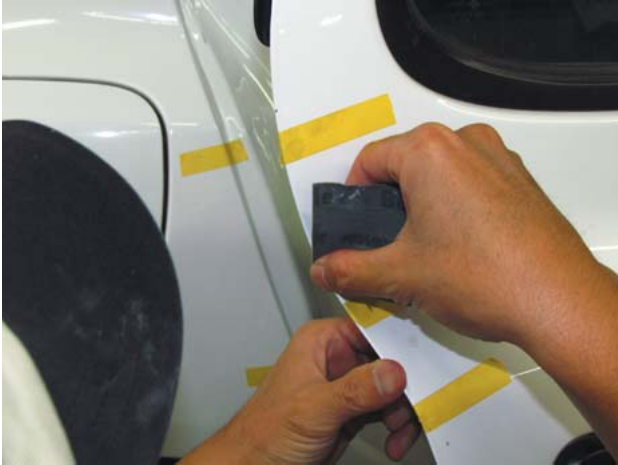
1500 番・水研ぎ 2000 番・3000 番を状態に応じて使い分け表面段差を取り除く

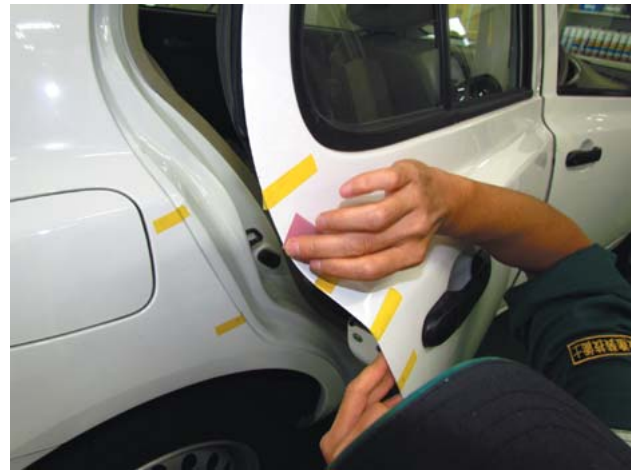
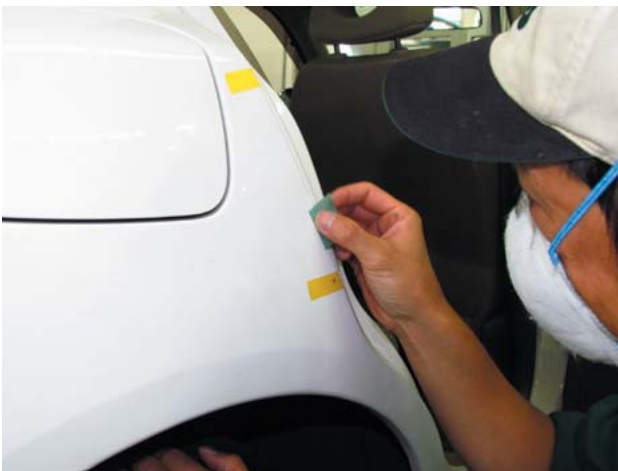
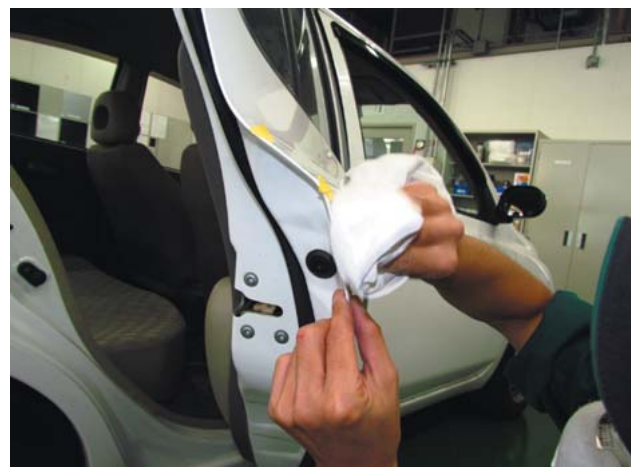
コンパウンドにて磨き

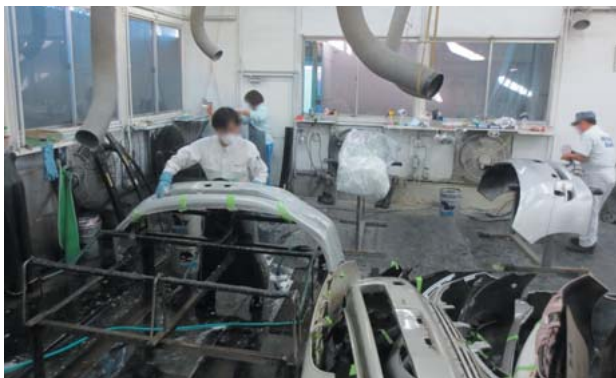
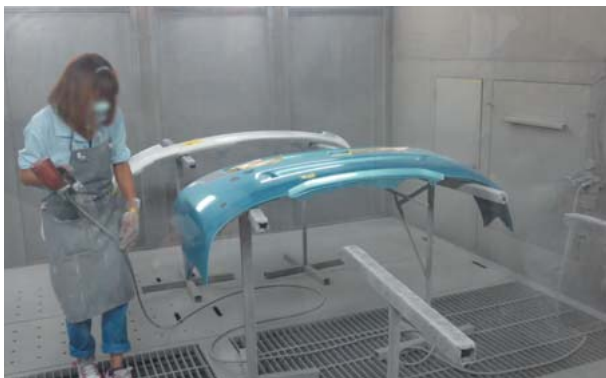
バンパ補修の様子です。洗浄を行った後、損傷部分を補修しますが、原則、擦り傷程度の損傷に限定しています。ゆえに、変形を補修し、販売することはありません。塗装については「プラサフまで」とすることで、補修箇所を明確にしています(バンパを全面塗装してしまうと、補修箇所の範囲が判断できなくなるため、あえてプラサフ止まりとしている)。

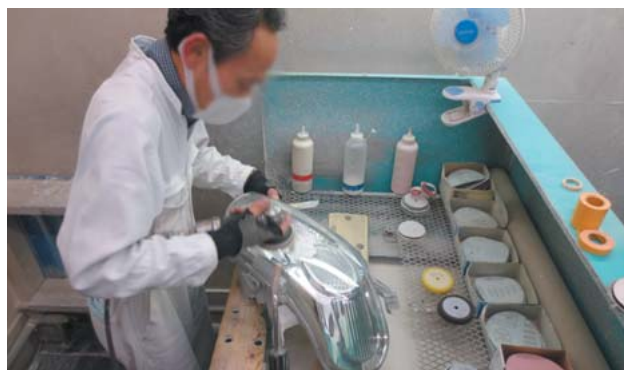
ヘッドランプレンズ磨き作業

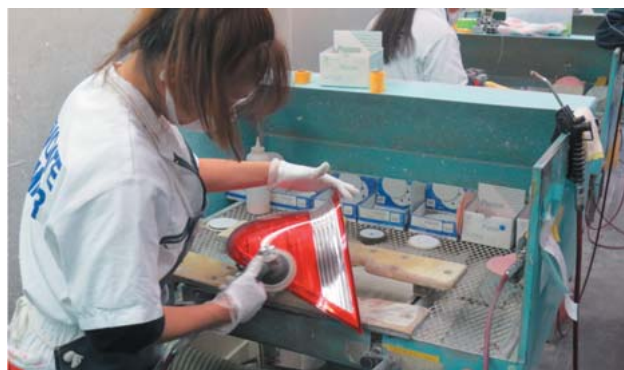
テールランプレンズ磨き作業

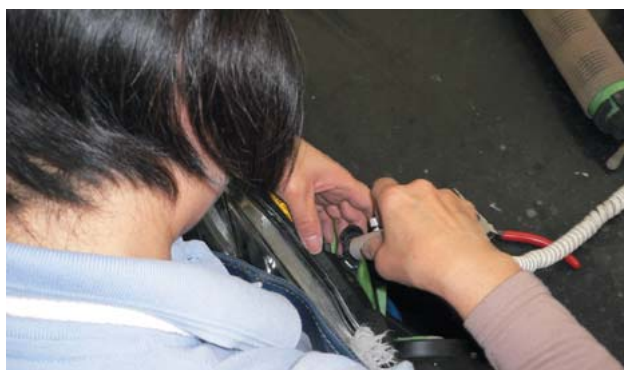
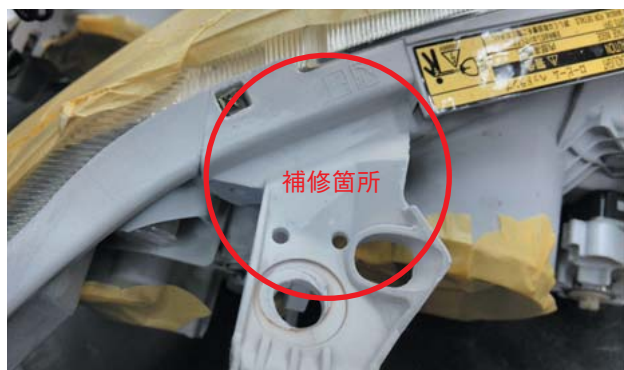
ヘッドランプのブラケット折損部分を補修する際は、針金状の補修材をヘッドランプに溶かし込んで補強を行います。その後、補修部分を整形・塗装して美観を整えます。

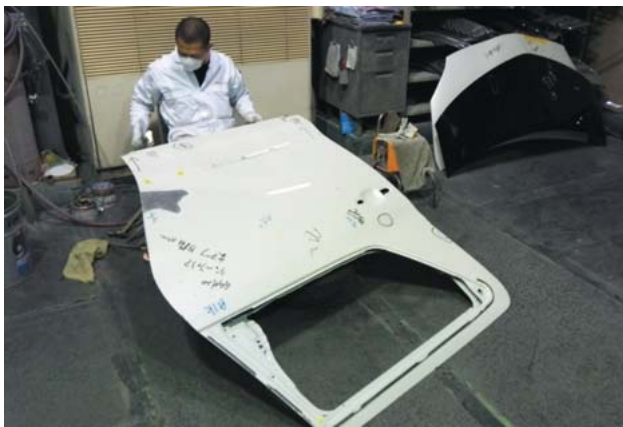
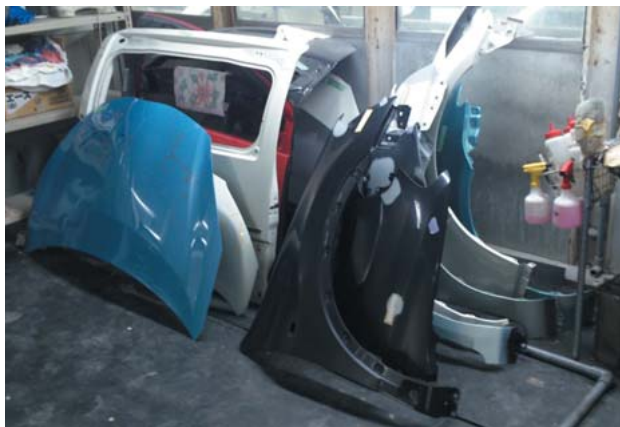
フェンダーやドア、フードなどのパネル類についても、軽微な損傷(変形)であれば板金で変形部の修正を行い、プラサフを塗装した上で販売しています。板金は、少量のパテで修正面が整うレベルまで“中仕上げ(ハンマリング)”を行います。パネル類についても先のバンパと同様にプラサフ止まりであり、ユーザが補修塗装を行う事が前提条件です。

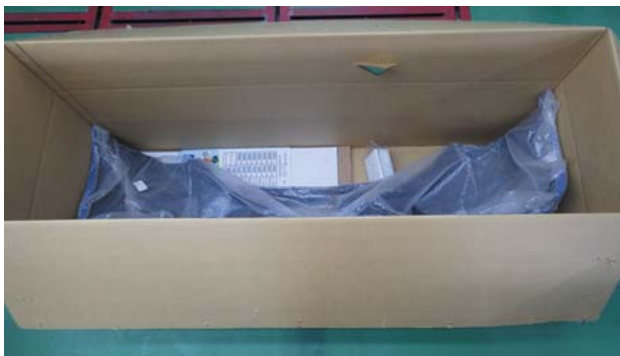
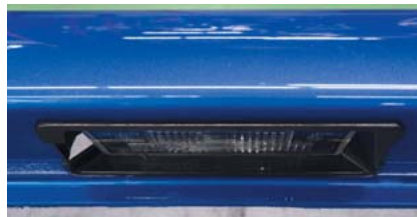
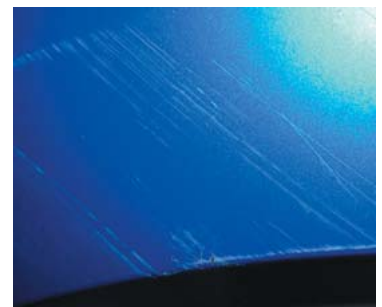
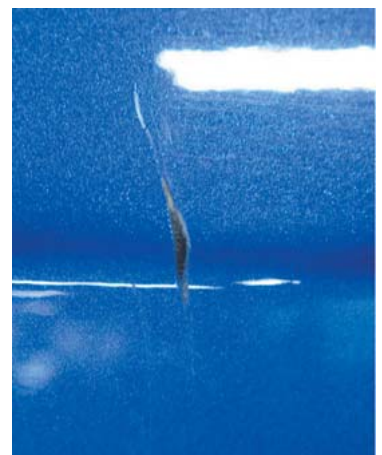
箱から取り出してみると、バンパカバー以外の部品(バンパステー、エネルギーアブソーバ、ライセンスランプなど)が同梱されていました。

品質について確認したところ、小さな擦過傷は数箇所（右2つの写真）ありましたが、変形はありませんでした。

補修塗装（外傷修正）することで、美観が整うレベルの品質でした。

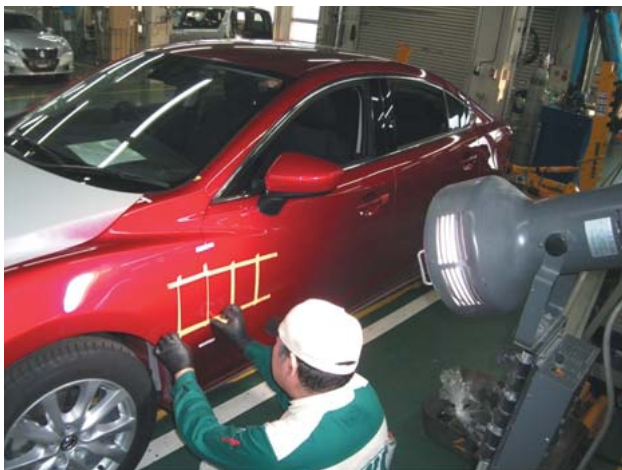
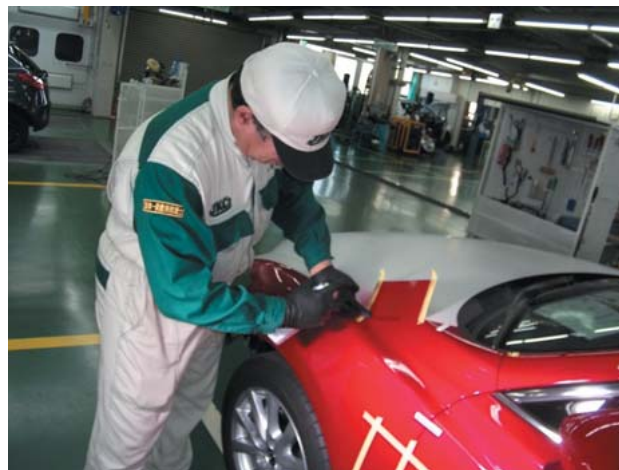
調色方法は塗り板を作り実車に重ねて比色する方法です（3 コートパールでも同様です）

カラークリヤーの塗布回数で赤みおよび深みが変わります。

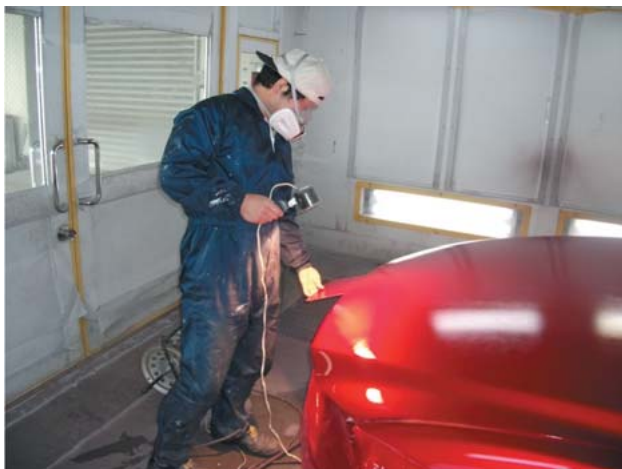
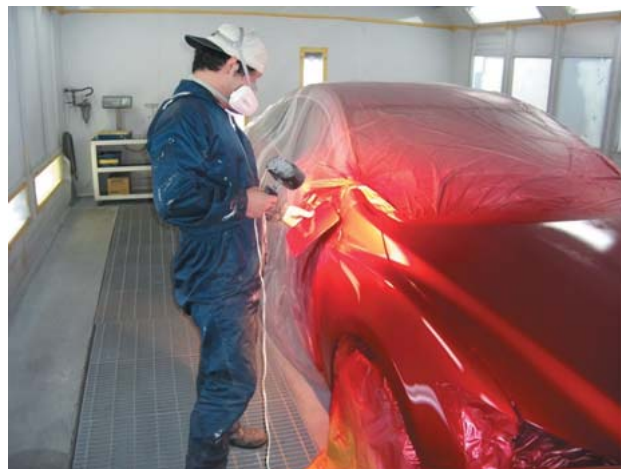
カラーベース塗布後、カラークリヤを塗布します

カラークリヤの塗布回数で赤みおよび深みが変わります。いろいろな角度での確認も必要です。

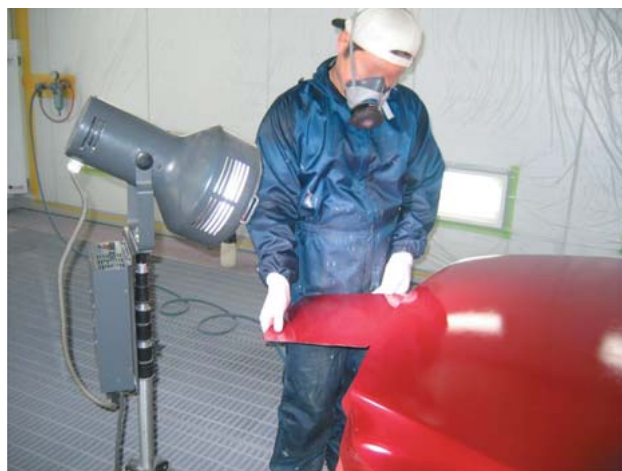
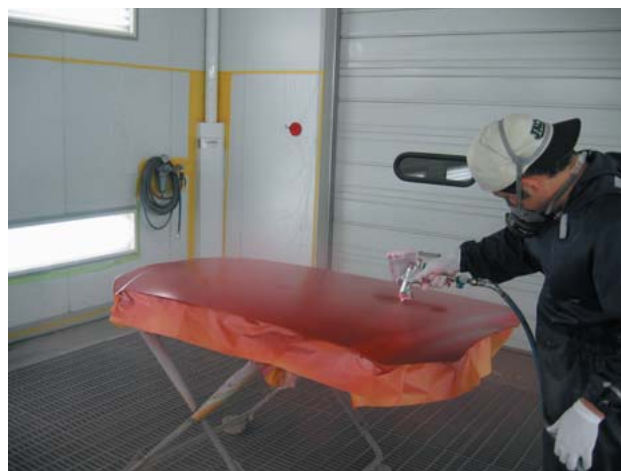
パネルを単体で塗装する場合は交換するパネルを切り取っておいて塗装時にカラークリヤの重ね具合を見ながら塗装する方法も有効です。
